UNIVERSIDAD DE EL SALVADOR
FACULTAD DE INGENIERÍA Y ARQUITECTURA
ESCUELA DE INGENIERÍA QUÍMICA E INGENIERÍA DE ALIMENTOS

CURSO DE ESPECIALIZACIÓN EN:
INTRODUCCIÓN AL CONTROL DE LA CORROSIÓN INDUSTRIAL
EVALUACIÓN DE LA PROTECCIÓN ANTICORROSIVA DEL
PROCESO DE GALVANIZACIÓN EN CALIENTE DEL ACERO AL
CARBÓN EN PRUEBAS DE CORROSIÓN ACELERADA

CIUDAD UNIVERSITARIA, DICIEMBRE 2023

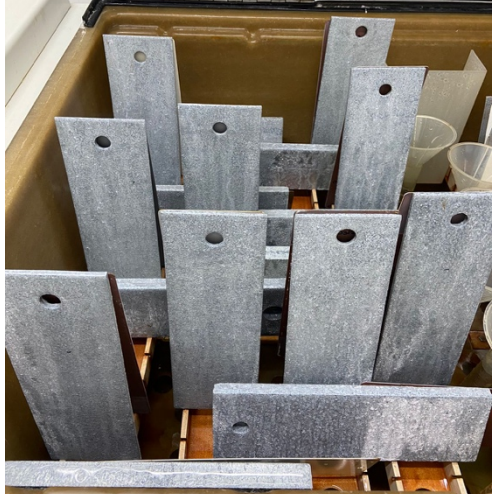
Tabla 3-4 OBERVACIONES SEMANALES							
HORAS	OBSERVACIÓN	ESPESORES					
		2mm	3/16 mm	1/4 mm	3/4 mm	5/8 mm	7/8 mm
24	En todas las muestras se observa deposición de sal en forma cristalizada

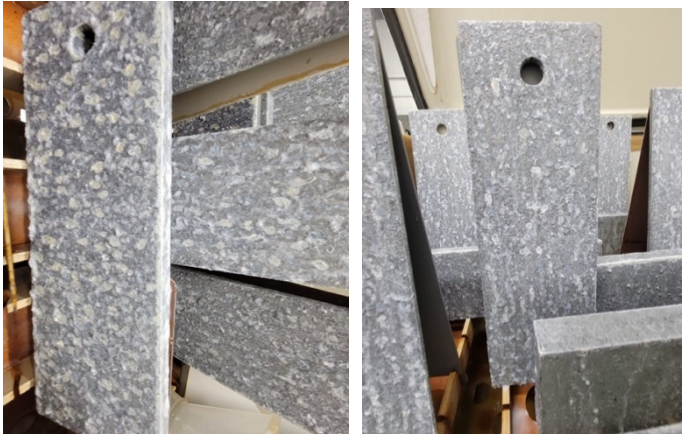
125	Cierre total de la incisión por efecto de pasivación, fenómeno observado en todos los especímenes

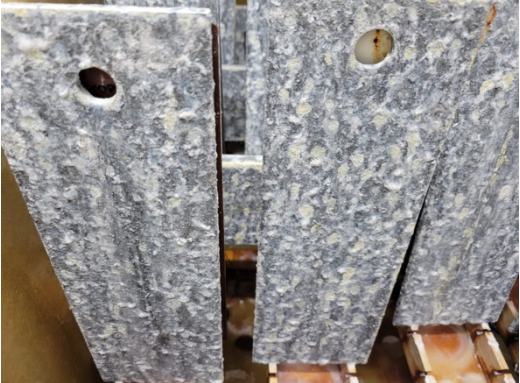
ESPESORES					
HORAS	OBSERVACIÓN	2mm	3/16 mm	1/4 mm	3/4 mm	5/8 mm	7/8 mm
350	En todas las muestras se observa óxido de hierro en forma circular

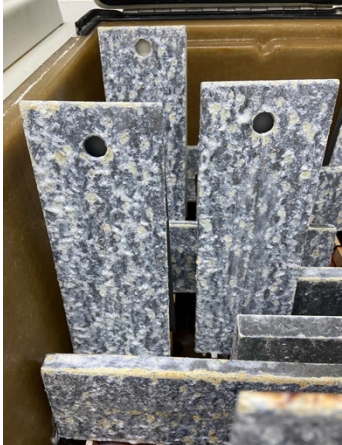
491	Se hace una limpieza en área de insición, no presenta cierre total las incisiones por pasivación. El óxido de hierro es más visible

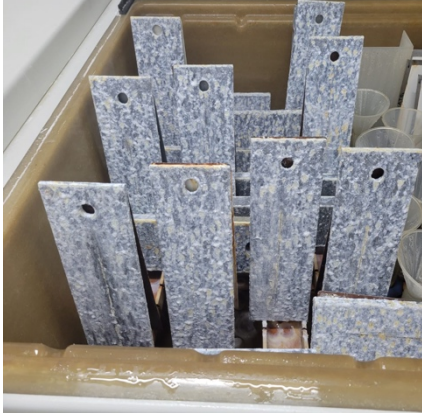
ESPESORES					
HORAS	OBSERVACIÓN	2mm	3/16 mm	1/4 mm	3/4 mm	5/8 mm	7/8 mm
707	Las muestras en el área de incisión presentan corrosión, sin embargo no es por fuga sino por corrosión general

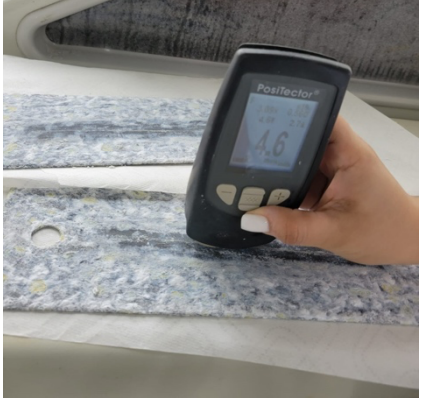
803	Se evalúan el cambio de espesor que ha sufrido la zona de la incisión véase tabla 3-5 donde se mira el cambio de espesor que ha tenido las muestras a las 803 horas

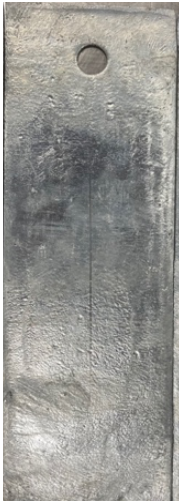
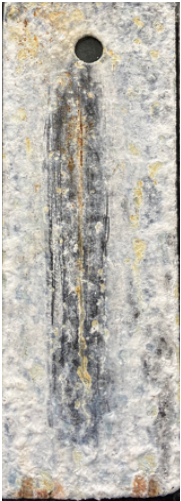
Tabla 3-6 RESULTADOS A 1500 HRS DE EVALUACIÓN																					
ESPESOR 2 mm																					
0 HRS	1500 HRS	ASTM D610:2019	ASTM D1654:2008

<p>Corrosión por picadura: Grado 7-P, 0.3% corroído. Se observa en la parte superior de la muestra.</p> <p>Corrosión General: Grado 7-G, 0.3% corroído.</p> <p>Corrosión localizada: Grado 8-S, 0.1% corroído. Se observa en la parte inferior de la muestra</p> <p>Porcentaje del avance de corrosión respecto al área total de la muestra: 15%</p>

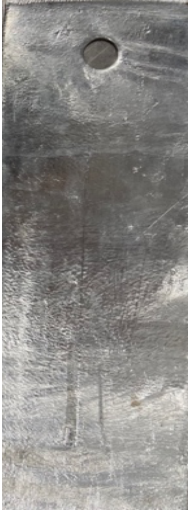
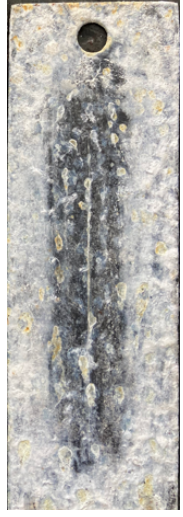
<p>Corrosión general localizada: Desde el centro hasta el área inferior de la muestra presenta un grado de corrosión 5-G, 3% corroído. En la parte superior de la muestra presenta un avance de corrosión 4-G con 10% corroído</p> <p>Porcentaje del avance de corrosión respecto al área total de la muestra: 13</p> <p>Observaciones: Hay presencia de corrosión en la zona del orificio circular.</p>	<table> <thead> <tr> <th>Toma de medidas(mm)</th> <th>Incisión de la muestra(mm)</th> </tr> </thead> <tbody> <tr><td>0.07</td><td>0.07</td></tr> <tr><td>0.07</td><td></td></tr> <tr><td>0.07</td><td></td></tr> <tr><td>0.07</td><td></td></tr> <tr><td>0.07</td><td></td></tr> <tr><td>0.07</td><td></td></tr> <tr><td>Promedio</td><td>0.07</td></tr> <tr><td><u>Corrosión</u></td><td><u>0</u></td></tr> </tbody> </table>	Toma de medidas(mm)	Incisión de la muestra(mm)	0.07	0.07	0.07		0.07		0.07		0.07		0.07		Promedio	0.07	<u>Corrosión</u>	<u>0</u>

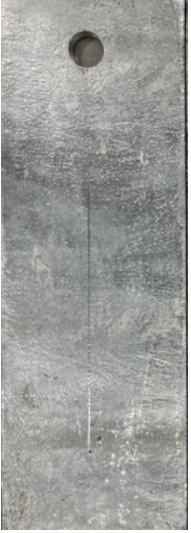
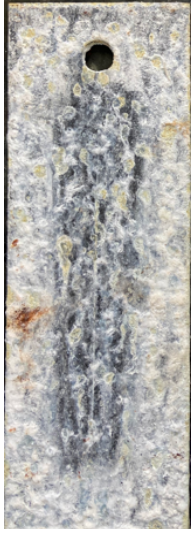
ESPESOR 3/16 in																					
0 HRS	1500 HRS	ASTM D610:2019	ASTM D1654:2008

<p>Corrosión por picadura: Grado de avance 8-P con 0.1% corroído.</p> <p>Corrosión generalizada: Se presenta un avance de la corrosión 5-G con un 3% corroído</p> <p>Corrosión localizada: Se observa un avance de la corrosión grado entre 5-S;1-6 con 41% corroído. Presente en el lado izquierdo de la muestra.</p> <p>Porcentaje del avance de corrosión respecto al área total de la muestra:16%</p> <p>Observaciones: Presencia de corrosión en límites del orificio de la muestra.</p>	<table> <thead> <tr> <th>Toma de medidas(mm)</th> <th>Incision de la muestra(mm)</th> </tr> </thead> <tbody> <tr><td>0.3</td><td>0.07</td></tr> <tr><td>0.5</td><td></td></tr> <tr><td>0.07</td><td></td></tr> <tr><td>0.3</td><td></td></tr> <tr><td>0.7</td><td></td></tr> <tr><td>0.07</td><td></td></tr> <tr><td>Promedio</td><td>0.323333333</td></tr> <tr><td><u>Corrosión</u></td><td><u>0.126666667</u></td></tr> </tbody> </table>	Toma de medidas(mm)	Incision de la muestra(mm)	0.3	0.07	0.5		0.07		0.3		0.7		0.07		Promedio	0.323333333	<u>Corrosión</u>	<u>0.126666667</u>

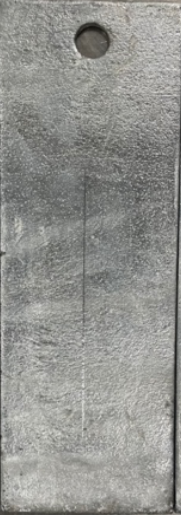
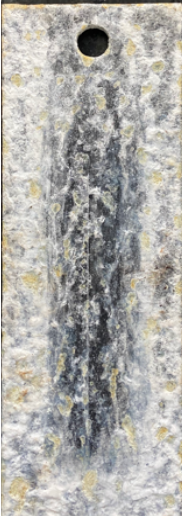
<p>Corrosión generalizada: Con un grado de avance de corrosión 5G, con un 3% corroído</p> <p>Corrosión Localizada: Con un grado de avance 8-S y un 0.1% corroído cerca del límite derecho de la muestra.</p> <p>Porcentaje del avance de corrosión respecto al área total de la muestra:11%</p> <p>Observaciones: Presencia de corrosión en límites del orificio de la muestra.</p>	<table> <thead> <tr> <th>Toma de medidas(mm)</th> <th>Incision de la muestra(mm)</th> </tr> </thead> <tbody> <tr><td>0.07</td><td>0.07</td></tr> <tr><td>0.3</td><td></td></tr> <tr><td>0.15</td><td></td></tr> <tr><td>0.07</td><td></td></tr> <tr><td>0.4</td><td></td></tr> <tr><td>0.3</td><td></td></tr> <tr><td>Promedio</td><td>0.215</td></tr> <tr><td><u>Corrosión</u></td><td><u>0.0725</u></td></tr> </tbody> </table>	Toma de medidas(mm)	Incision de la muestra(mm)	0.07	0.07	0.3		0.15		0.07		0.4		0.3		Promedio	0.215	<u>Corrosión</u>	<u>0.0725</u>

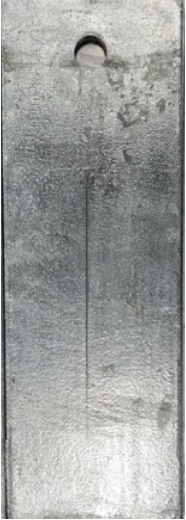
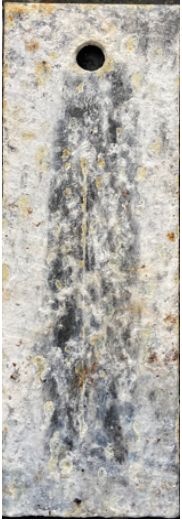
ESPESOR 3/16 in																					
0 HRS	1500 HRS	ASTM D610:2019	ASTM D1654:2008

<p>Corrosión general: Grado de avance es entre 6-G con un 1% corroído en la parte superior de la muestra, y 5G, 3% corroído en el resto de la muestra.</p> <p>Corrosión Localizada: El grado de avance es 7-S con 0.3% de corroído</p> <p>Porcentaje del avance de corrosión respecto al área total de la muestra: 13%</p> <p>Observaciones: En una misma área se sobreponen dos tipos de corrosión. Se tiene presencia de corrosión en el orificio.</p>	<table> <thead> <tr> <th>Toma de medidas(mm)</th> <th>Incision de la muestra(mm)</th> </tr> </thead> <tbody> <tr><td>0.07</td><td>0.07</td></tr> <tr><td>0.07</td><td></td></tr> <tr><td>0.07</td><td></td></tr> <tr><td>0.07</td><td></td></tr> <tr><td>0.07</td><td></td></tr> <tr><td>0.07</td><td></td></tr> <tr><td>Promedio</td><td>0.07</td></tr> <tr><td><u>Corrosión</u></td><td><u>0</u></td></tr> </tbody> </table>	Toma de medidas(mm)	Incision de la muestra(mm)	0.07	0.07	0.07		0.07		0.07		0.07		0.07		Promedio	0.07	<u>Corrosión</u>	<u>0</u>

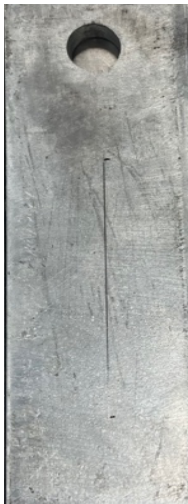
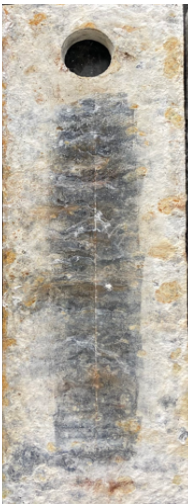
<p>Corrosión generalizada: La muestra tiene un grado de corrosión de 5-G con un 3% corroído.</p> <p>Corrosión localizada: Presenta un grado de corrosión 8-S con un 0.03% corroído.</p> <p>Corrosión Localizada: Presenta un grado de corrosión 8-S con un 0.03% corroído y en la parte de debajo de la muestra presenta un grado de corrosión de 5-s con un 3% de corrosión</p> <p>Porcentaje del avance de corrosión respecto al área total de la muestra:12%</p> <p>Observaciones: Se presenta corrosión de tipo sublaminar a las orillas de la muestra.</p>	<table> <thead> <tr> <th>Toma de medidas(mm)</th> <th>Incision de la muestra(mm)</th> </tr> </thead> <tbody> <tr><td>0.07</td><td>0.07</td></tr> <tr><td>0.07</td><td></td></tr> <tr><td>0.07</td><td></td></tr> <tr><td>0.07</td><td></td></tr> <tr><td>0.07</td><td></td></tr> <tr><td>0.07</td><td></td></tr> <tr><td>Promedio</td><td>0.07</td></tr> <tr><td><u>Corrosión</u></td><td><u>0</u></td></tr> </tbody> </table>	Toma de medidas(mm)	Incision de la muestra(mm)	0.07	0.07	0.07		0.07		0.07		0.07		0.07		Promedio	0.07	<u>Corrosión</u>	<u>0</u>

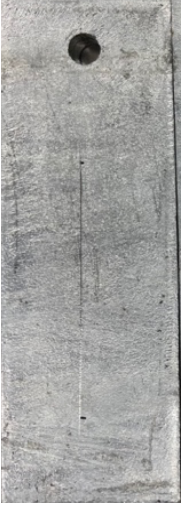
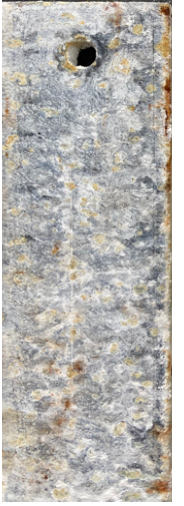
ESPESOR 3/4 in																					
0 HRS	1500 HRS	ASTM D610:2019	ASTM D1654:2008

<p>Corrosión generalizada: Presenta un grado de corrosión 3-G con un 16% corroído</p> <p>Corrosión localizada: Presenta un grado de corrosión de 7-S y un porcentaje corroído de 0.3%.</p> <p>Porcentaje del avance de corrosión respecto al área total de la muestra: 12%</p> <p>Observaciones: Se presenta corrosión de tipo sublaminar a las orillas de la muestra.</p>	<table> <thead> <tr> <th>Toma de medidas(mm)</th> <th>Incision de la muestra(mm)</th> </tr> </thead> <tbody> <tr><td>0.07</td><td>0.07</td></tr> <tr><td>0.07</td><td></td></tr> <tr><td>0.07</td><td></td></tr> <tr><td>0.07</td><td></td></tr> <tr><td>0.07</td><td></td></tr> <tr><td>0.07</td><td></td></tr> <tr><td>Promedio</td><td>0.07</td></tr> <tr><td><u>Corrosión</u></td><td><u>0</u></td></tr> </tbody> </table>	Toma de medidas(mm)	Incision de la muestra(mm)	0.07	0.07	0.07		0.07		0.07		0.07		0.07		Promedio	0.07	<u>Corrosión</u>	<u>0</u>

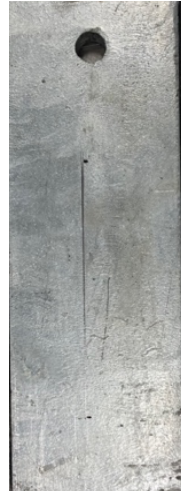
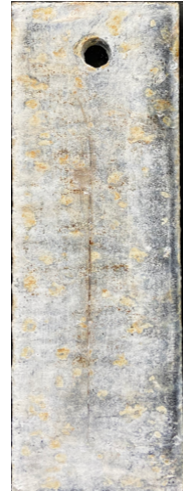
<p>Corrosión generalizada: Presenta un grado de corrosión 3-G con un 16% corroído</p> <p>Corrosión picadura: Presenta un grado de corrosión de 7-P y un porcentaje corroído de 0.3%.</p> <p>Porcentaje del avance de corrosión respecto al área total de la muestra: 10%</p> <p>Observaciones: Se presenta corrosión de tipo sublaminar a las orillas de la muestra.</p>	<table> <thead> <tr> <th>Toma de medidas(mm)</th> <th>Incision de la muestra(mm)</th> </tr> </thead> <tbody> <tr><td>0.07</td><td>0.07</td></tr> <tr><td>0.07</td><td></td></tr> <tr><td>0.07</td><td></td></tr> <tr><td>0.07</td><td></td></tr> <tr><td>0.07</td><td></td></tr> <tr><td>0.07</td><td></td></tr> <tr><td>Promedio</td><td>0.07</td></tr> <tr><td><u>Corrosión</u></td><td><u>0</u></td></tr> </tbody> </table>	Toma de medidas(mm)	Incision de la muestra(mm)	0.07	0.07	0.07		0.07		0.07		0.07		0.07		Promedio	0.07	<u>Corrosión</u>	<u>0</u>

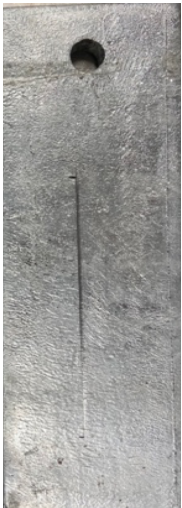
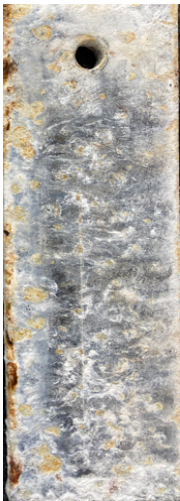
ESPESOR 3/4 in																					
0 HRS	1500 HRS	ASTM D610:2019	ASTM D1654:2008

<p>Corrosión generalizada: Presenta un grado de corrosión 3-G con un 16% corroído</p> <p>Corrosión localizada: Presenta un grado de corrosión de 8-S y un porcentaje corroído de 0.1%.</p> <p>Porcentaje del avance de corrosión respecto al área total de la muestra: 10%</p> <p>Observaciones: Se presenta corrosión de tipo sublaminar a las orillas de la muestra.</p>

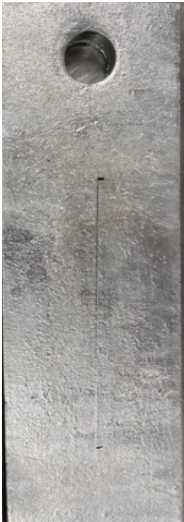
<p>Corrosión generalizada: Presenta un grado de corrosión 5-G con un 10% corroído</p> <p>Corrosión por picadura: Presenta un grado de corrosión por picadura de 5-P con 3% corroído esta se encuentra en algunas áreas de corrosión generalizada</p> <p>Porcentaje del avance de corrosión respecto al área total de la muestra:12%</p>	<table> <thead> <tr> <th>Toma de medidas(mm)</th> <th>Incision de la muestra(mm)</th> </tr> </thead> <tbody> <tr> <td>0.07</td> <td>0.07</td> </tr> <tr> <td>0.07</td> <td></td> </tr> <tr> <td>0.07</td> <td></td> </tr> <tr> <td>0.1</td> <td></td> </tr> <tr> <td>0.07</td> <td></td> </tr> <tr> <td>0.07</td> <td></td> </tr> <tr> <td>Promedio</td> <td>0.075</td> </tr> <tr> <td><u>Corrosión</u></td> <td><u>0.0025</u></td> </tr> </tbody> </table>	Toma de medidas(mm)	Incision de la muestra(mm)	0.07	0.07	0.07		0.07		0.1		0.07		0.07		Promedio	0.075	<u>Corrosión</u>	<u>0.0025</u>

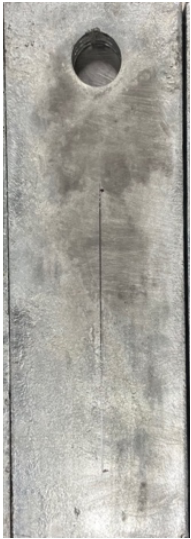
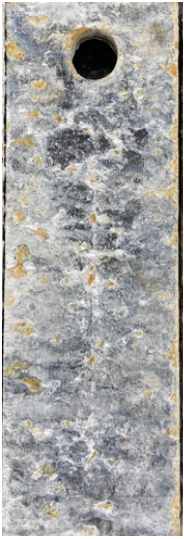
ESPESOR 7/8 in																							
0 HRS	1500 HRS	ASTM D610:2019	ASTM D1654:2008

<p>Corrosión generalizada: Presenta un grado de corrosión 5-G con un 3% corroído.</p> <p>Corrosión por picadura: Presenta un grado de corrosión por picadura de 6-P con 1% corroído esta se encuentra en algunas áreas de corrosión.</p> <p>Observaciones: Se observa presencia de corrosión cerca del orificio.</p> <p>Porcentaje del avance de corrosión respecto al área total de la muestra: 10%</p>
