UNIVERSIDAD DE EL SALVADOR
FACULTAD DE INGENIERIA Y ARQUITECTURA
ESCUELA DE INGENIERIA CIVIL

**METODOLOGIA PARA LA EVALUACION Y REPARACION DE
PAVIMENTOS DE CONCRETO HIDRAULICO.**

**HUGO ADIEL ARTEAGA
CARLOS RUBEN CATALAN OLIVA
JULIO ALFREDO RIVERA ALONZO**

CIUDAD UNIVERSITARIA, MARZO 2002

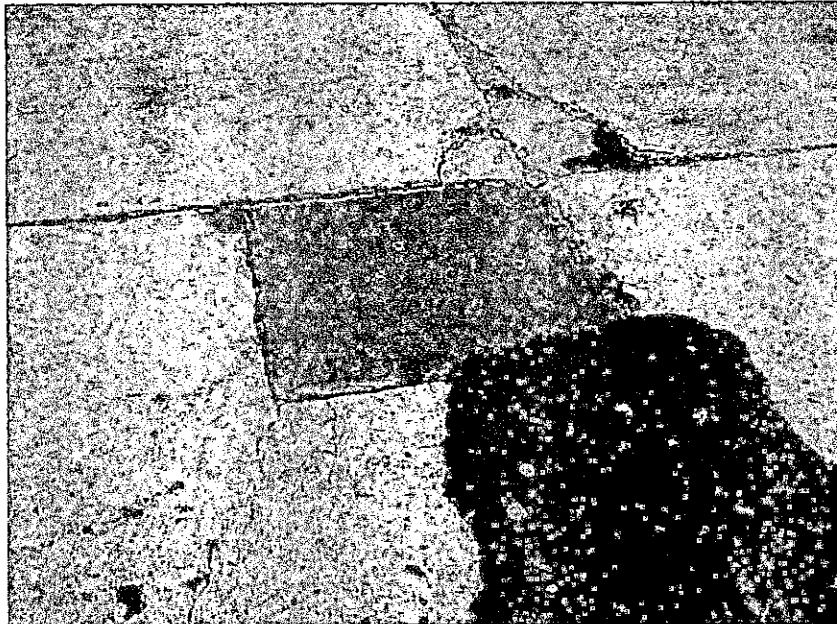
Fig. 3.9 Bacheo con asfalto y concreto.

Al tramo antes mencionado entre la 2da. Y 4ta.Calle Oriente, se le han resellado juntas y efectuado bacheos con material bituminoso y una reparación con concreto como se puede ver en la (fig. 3.9 y 3.10). Lo cual nos da un indicativo del mantenimiento que reciben estas estructuras.

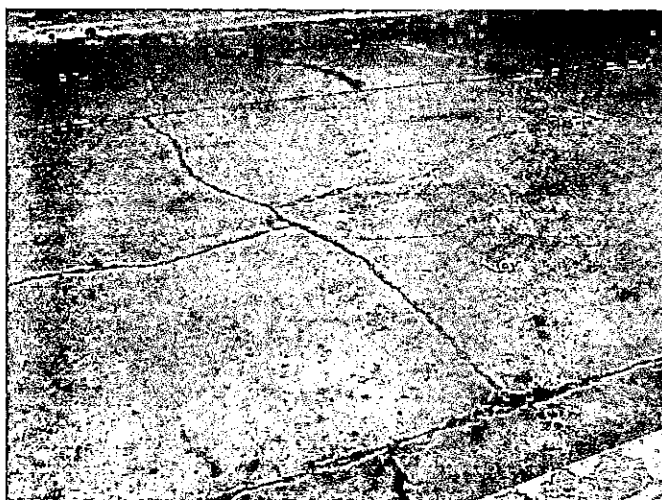
Se realizó sin cerrar la vía y se obtuvo una visión general de los deterioros presentes en la estructura, por ejemplo reparaciones existentes, falta de sello en las juntas, exposición del agregado grueso y grietas, como se puede observar en la (fig.3.11).

Grietas transversales y longitudinales.

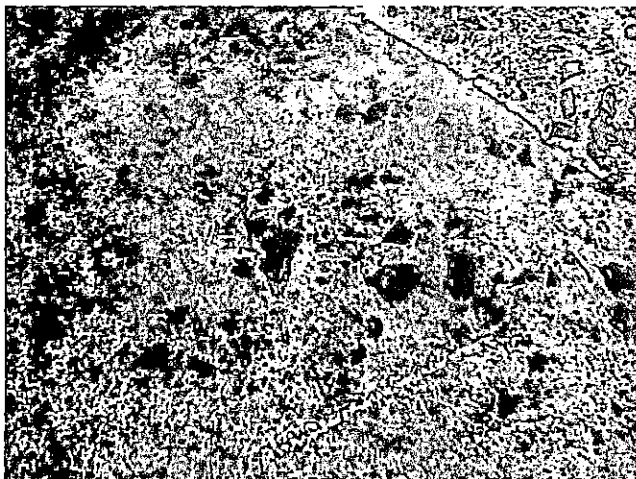
Exposición de agregados.

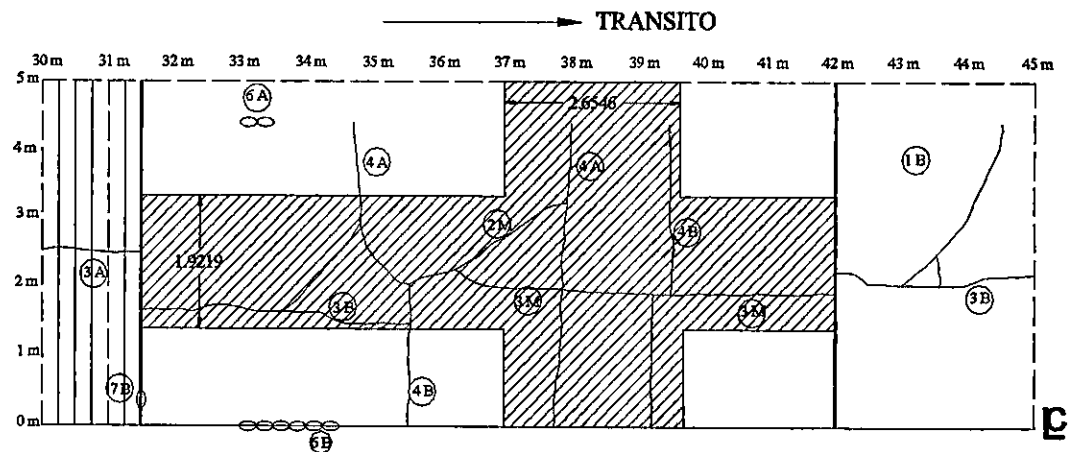
Fig. 4.11 Aplicando las técnicas RPC, en losa 4 del carril Poniente, reparando grietas que trabajan como juntas.
