UNIVERSIDAD DE EL SALVADOR
FACULTAD MULTIDISCIPLINARIA ORIENTAL
DEPARTAMENTO DE INGENIERIA Y ARQUITECTURA

**“EVALUACION FÍSICA DE LA CATEDRAL BASÍLICA DE
NUESTRA SEÑORA DE LA PAZ DE LA CIUDAD
DE SAN MIGUEL”**

INGENIERO CIVIL

JUNIO DE 2007

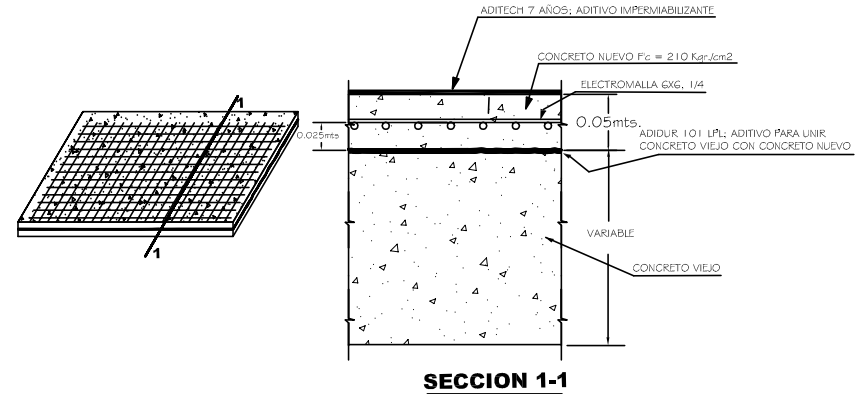
SECCION 1-1

DESCASCARAMIENTO DEL RECUBRIMIENTO
POR EXPOSICION AL AMBIENTE
