**CURSO DE ESPECIALIZACIÓN EN EVALUACIÓN DE
ESTRUCTURAS
LEVANTAMIENTO DE DAÑOS Y PATOLOGÍAS DEL
EDIFICIO DE OFICINAS CENTRALES, UBICADO EN EL
CAMPUS CENTRAL**

CIUDAD UNIVERSITARIA, JULIO 2025

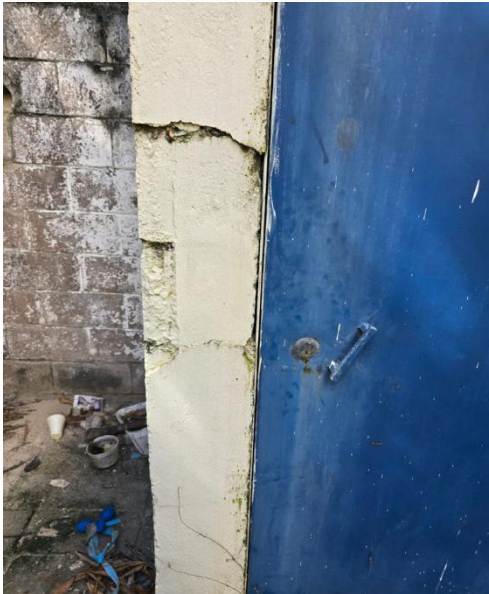
1 NOMBRE DEL EDIFICIO Oficinas Centrales, UES
 NIVEL sótano ENTREPISO 1 EJES G' - 4' TIPO DE ELEMENTO Pared

MATERIALES mampostería
	DIMENSIONES 1.45 m x 3.00 m
	REFUERZO TRANSVERSAL _____ LONGITUDINAL _____
	CALIFICACIÓN
LD	<input checked="" type="checkbox"/>
MD	<input type="checkbox"/>
FD	<input type="checkbox"/>
SD	<input type="checkbox"/>

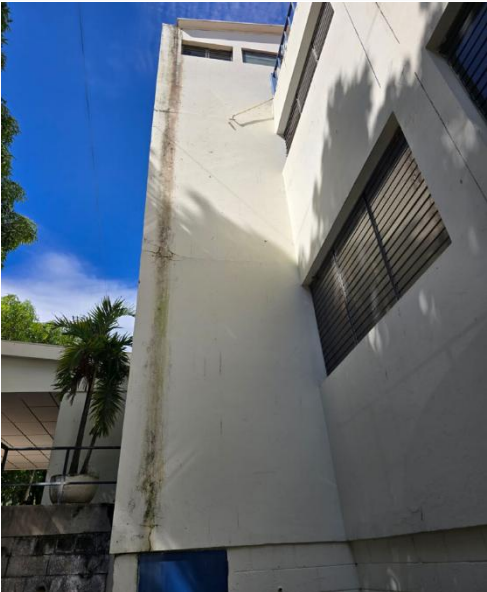
1 NOMBRE DEL EDIFICIO Oficinas Centrales, UES
 NIVEL 1er, 2do, 3er ENTREPISO 2, 3, 4 EJES G' - 4' TIPO DE ELEMENTO Pared

MATERIALES mampostería
	DIMENSIONES 3.40 m x 9.00 m
	REFUERZO TRANSVERSAL _____ LONGITUDINAL _____
	<u>CALIFICACIÓN</u> LD <input checked="" type="checkbox"/> MD <input type="checkbox"/> FD <input type="checkbox"/> SD <input type="checkbox"/>

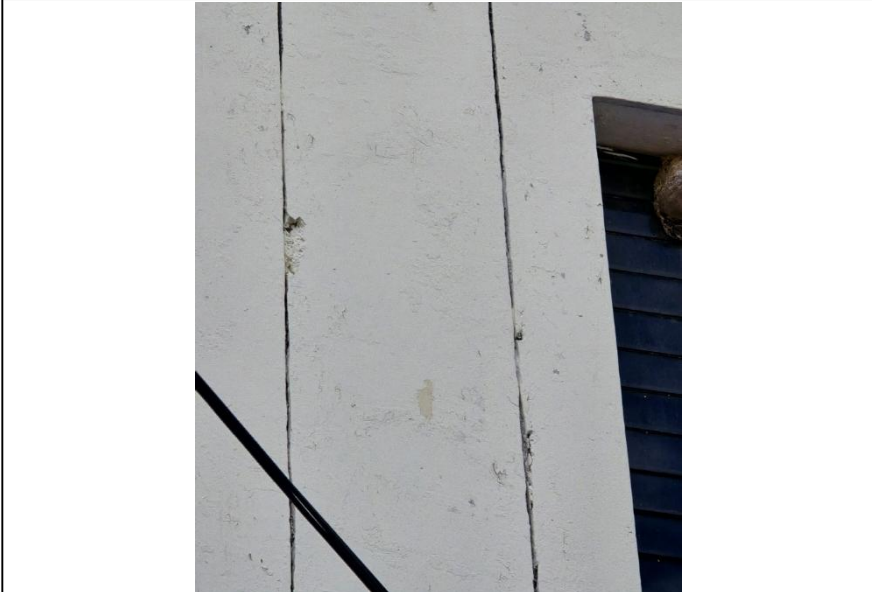
1 NOMBRE DEL EDIFICIO Oficinas Centrales, UES
 NIVEL 1er nivel ENTREPISO 2 EJES G - 1 TIPO DE ELEMENTO Columna

MATERIALES C / R
	DIMENSIONES 0.30 m x 0.50 m
	REFUERZO TRANSVERSAL _____ LONGITUDINAL _____
	CALIFICACIÓN
LD	<input checked="" type="checkbox"/>
MD	<input type="checkbox"/>
FD	<input type="checkbox"/>
SD	<input type="checkbox"/>

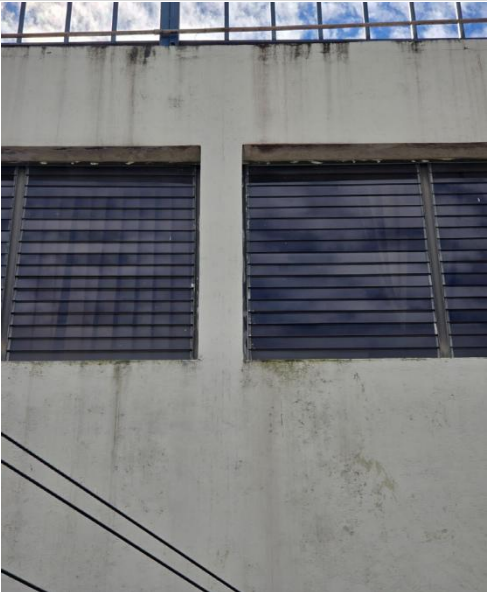
1 NOMBRE DEL EDIFICIO Oficinas Centrales, UES
 NIVEL 2do nivel ENTREPISO 3 EJES G, H - 1 TIPO DE ELEMENTO Pared

MATERIALES <u>mampostería</u>
	DIMENSIONES <u>3.90 m x 3.00 m</u>
	REFUERZO TRANSVERSAL _____ LONGITUDINAL _____
	CALIFICACIÓN
LD	<input checked="" type="checkbox"/>
MD	<input type="checkbox"/>
FD	<input type="checkbox"/>
SD	<input type="checkbox"/>

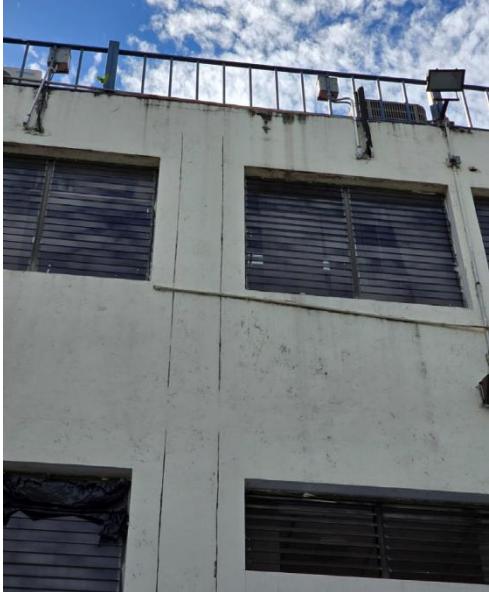
1 NOMBRE DEL EDIFICIO Oficinas Centrales, UES
 NIVEL 2do nivel ENTREPISO 3 EJES E, F, G - 1 TIPO DE ELEMENTO Pared y Columna

MATERIALES mampostería y C / R
	DIMENSIONES 8.75 m x 3.00 m
	REFUERZO TRANSVERSAL _____ LONGITUDINAL _____
	<u>CALIFICACIÓN</u> LD <input type="text"/> MD <input checked="" type="text"/> FD <input type="text"/> SD <input type="text"/>

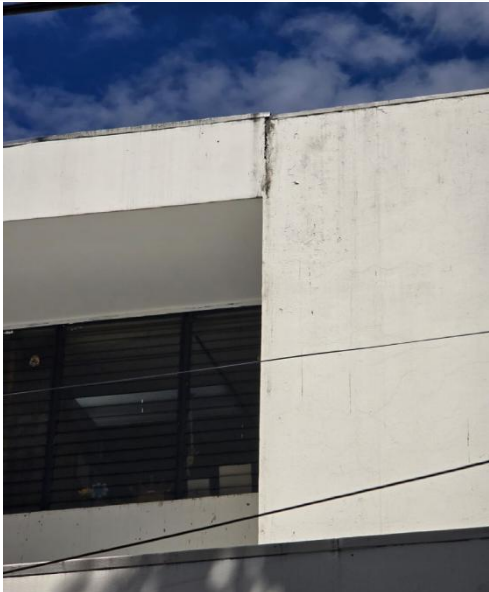
1 NOMBRE DEL EDIFICIO Oficinas Centrales, UES
 NIVEL 3er nivel ENTREPISO 4 EJES E, F - 4' TIPO DE ELEMENTO Fascia

MATERIALES <u>Durock</u>
	DIMENSIONES <u>4.36 m x 0.40 m</u>
	REFUERZO TRANSVERSAL _____ LONGITUDINAL _____
	<u>CALIFICACIÓN</u> LD <input checked="" type="checkbox"/> MD <input type="checkbox"/> FD <input type="checkbox"/> SD <input type="checkbox"/>

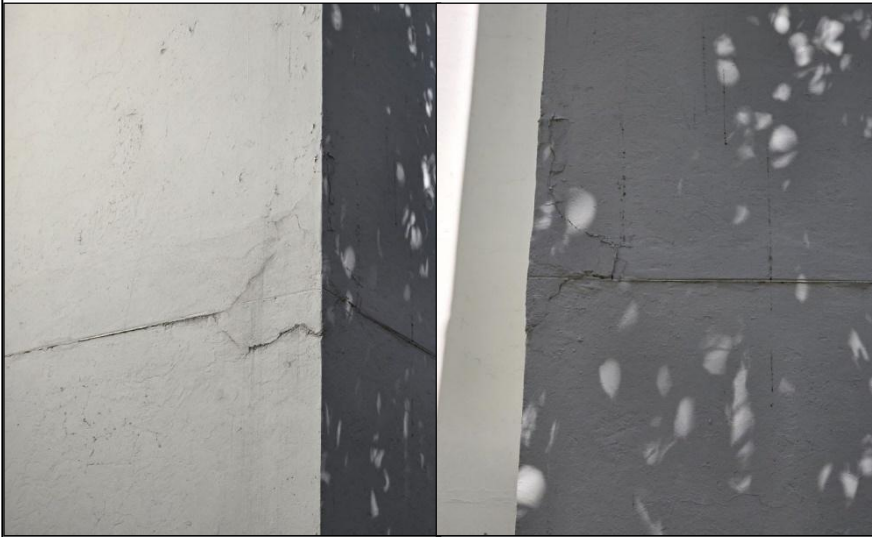
1 NOMBRE DEL EDIFICIO Oficinas Centrales, UES
 NIVEL 1er nivel ENTREPISO 2 EJES C', E - 4' TIPO DE ELEMENTO Pared

MATERIALES mampostería
	DIMENSIONES 8.15 m x 3.00 m
	REFUERZO TRANSVERSAL _____ LONGITUDINAL _____
	CALIFICACIÓN
LD <input type="text"/>	
MD <input checked="" type="text"/>	
FD <input type="text"/>	
SD <input type="text"/>

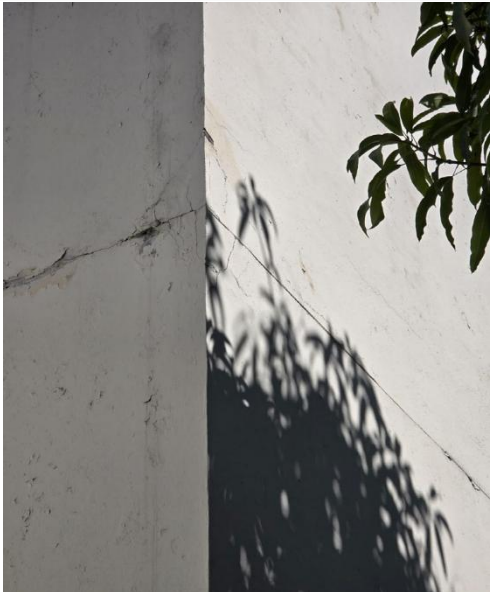
1 NOMBRE DEL EDIFICIO Oficinas Centrales, UES
 NIVEL 2do nivel ENTREPISO 3 EJES C', E - 4' TIPO DE ELEMENTO Pared

MATERIALES mampostería
	DIMENSIONES 8.15 m x 3.00 m
	REFUERZO TRANSVERSAL _____ LONGITUDINAL _____
	CALIFICACIÓN
LD	<input type="text"/>
MD	<input checked="" type="text"/>
FD	<input type="text"/>
SD	<input type="text"/>

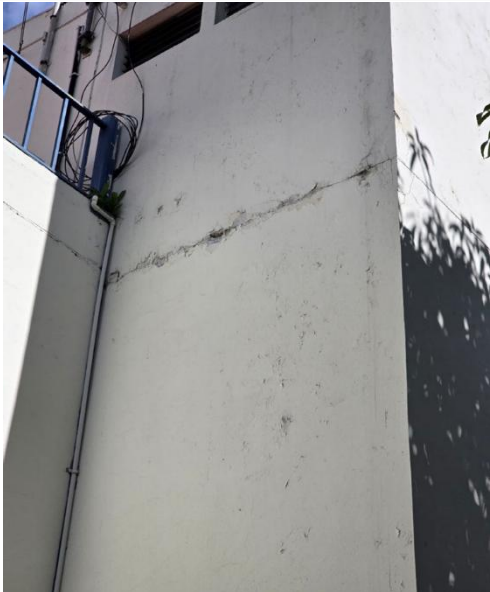
1 NOMBRE DEL EDIFICIO Oficinas Centrales, UES
 NIVEL 2do nivel ENTREPISO 3 EJES C' - 4,4' TIPO DE ELEMENTO Pared

MATERIALES mampostería
	DIMENSIONES 2.12 m x 3.00 m
	REFUERZO TRANSVERSAL _____ LONGITUDINAL _____
	CALIFICACIÓN
LD	<input checked="" type="checkbox"/>
MD	<input type="checkbox"/>
FD	<input type="checkbox"/>
SD	<input type="checkbox"/>

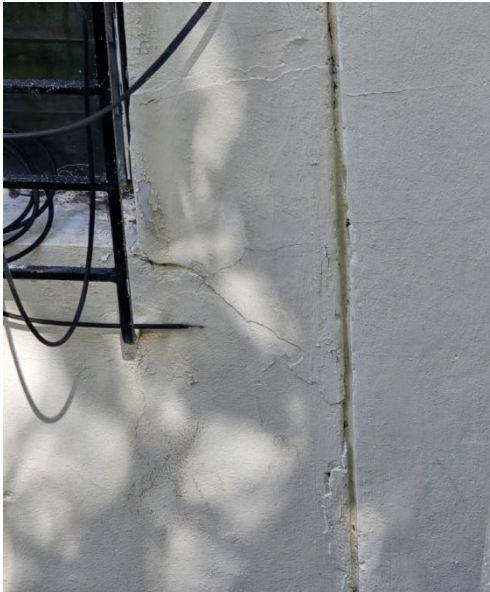
1 NOMBRE DEL EDIFICIO Oficinas Centrales, UES
 NIVEL sótano ENTREPISO 1 EJES B, C - 4 TIPO DE ELEMENTO Pared

MATERIALES mampostería
	DIMENSIONES 4.17 m x 1.90 m
	REFUERZO TRANSVERSAL _____ LONGITUDINAL _____
	<u>CALIFICACIÓN</u> LD <input checked="" type="checkbox"/> MD <input type="checkbox"/> FD <input type="checkbox"/> SD <input type="checkbox"/>

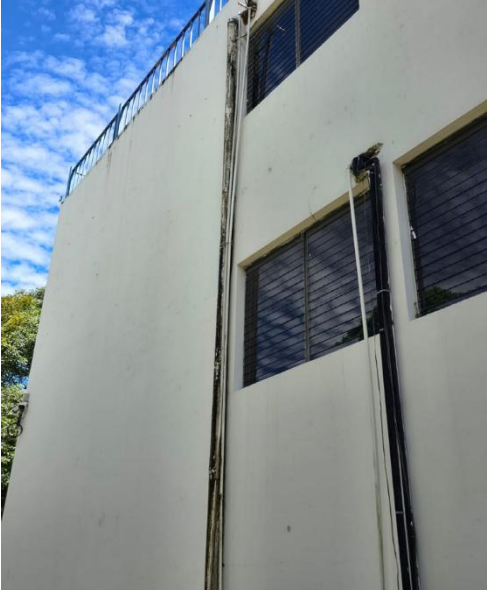
1 NOMBRE DEL EDIFICIO Oficinas Centrales, UES
 NIVEL sótano, 1er y ENTREPISO 1, 2, 3 EJES A - 2 TIPO DE ELEMENTO Columna
 2do nivel

MATERIALES C / R
	DIMENSIONES 0.30 m x 0.50 m
	REFUERZO TRANSVERSAL _____ LONGITUDINAL _____
	CALIFICACIÓN
LD	<input checked="" type="checkbox"/>
MD	<input type="checkbox"/>
FD	<input type="checkbox"/>
SD	<input type="checkbox"/>

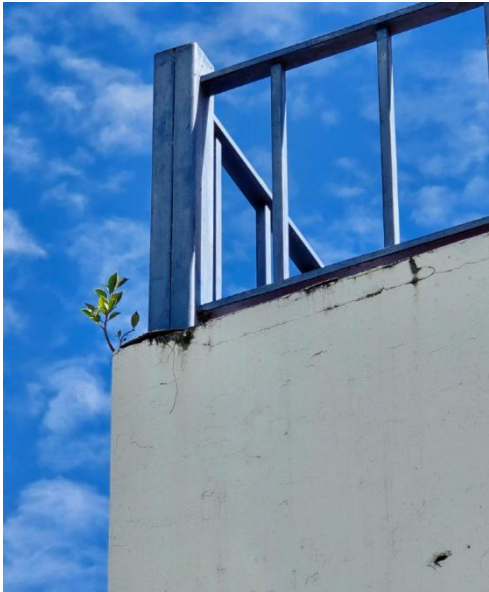
1 NOMBRE DEL EDIFICIO Oficinas Centrales, UES
 NIVEL 3er nivel ENTREPISO 4 EJES A - 1,2 TIPO DE ELEMENTO Viga

MATERIALES C / R
	DIMENSIONES 0.55 m x 0.30 m
	REFUERZO TRANSVERSAL _____ LONGITUDINAL _____
	<u>CALIFICACIÓN</u> LD <input checked="" type="checkbox"/> MD <input type="checkbox"/> FD <input type="checkbox"/> SD <input type="checkbox"/>

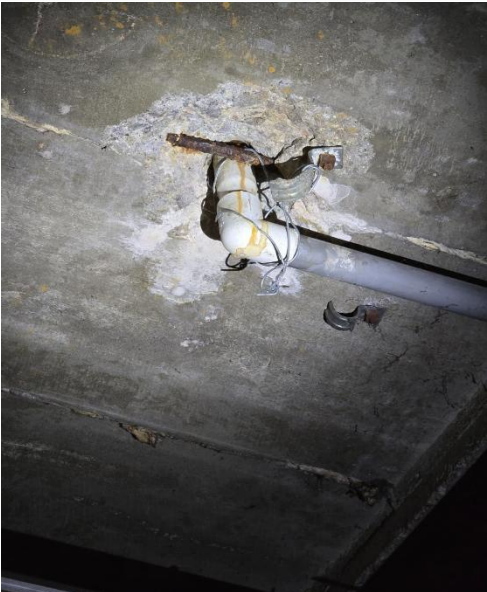
1 NOMBRE DEL EDIFICIO Oficinas Centrales, UES
 NIVEL 1er nivel ENTREPISO 2 EJES F, G - 2,3 TIPO DE ELEMENTO Losa

MATERIALES C / R
	DIMENSIONES 4.67 m x 4.77 m
	REFUERZO TRANSVERSAL _____ LONGITUDINAL _____
	CALIFICACIÓN
LD	<input type="text"/>
MD	<input checked="" type="text"/>
FD	<input type="text"/>
SD	<input type="text"/>

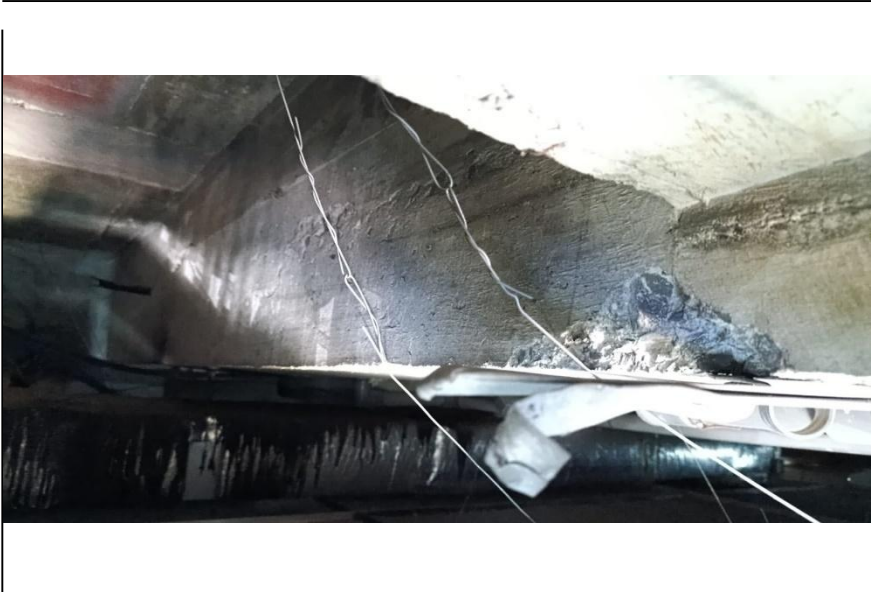
1 NOMBRE DEL EDIFICIO Oficinas Centrales, UES
 NIVEL 1er nivel ENTREPISO 2 EJES G - 1,2 TIPO DE ELEMENTO Viga

MATERIALES C / R
	DIMENSIONES 0.55 m x 0.30 m
	REFUERZO TRANSVERSAL _____ LONGITUDINAL _____
	CALIFICACIÓN
LD	<input checked="" type="checkbox"/>
MD	<input type="checkbox"/>
FD	<input type="checkbox"/>
SD	<input type="checkbox"/>

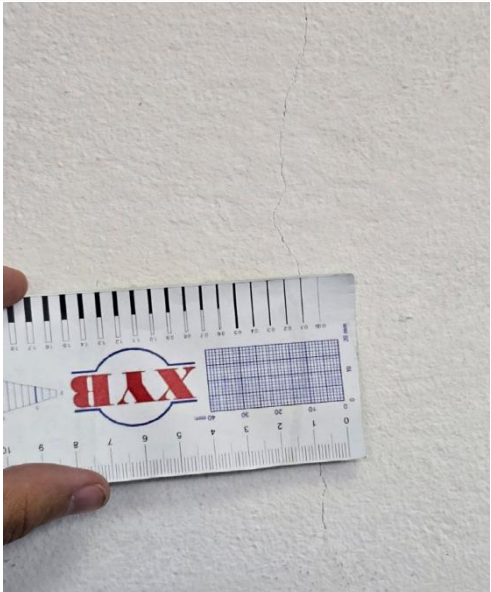
1 NOMBRE DEL EDIFICIO Oficinas Centrales, UES
 NIVEL 2do nivel ENTREPISO 3 EJES A - 1,2 TIPO DE ELEMENTO Muro

MATERIALES C / R
	DIMENSIONES 5.81 m x 3.00 m
	REFUERZO TRANSVERSAL _____ LONGITUDINAL _____
	<u>CALIFICACIÓN</u> LD <input checked="" type="checkbox"/> MD <input type="checkbox"/> FD <input type="checkbox"/> SD <input type="checkbox"/>

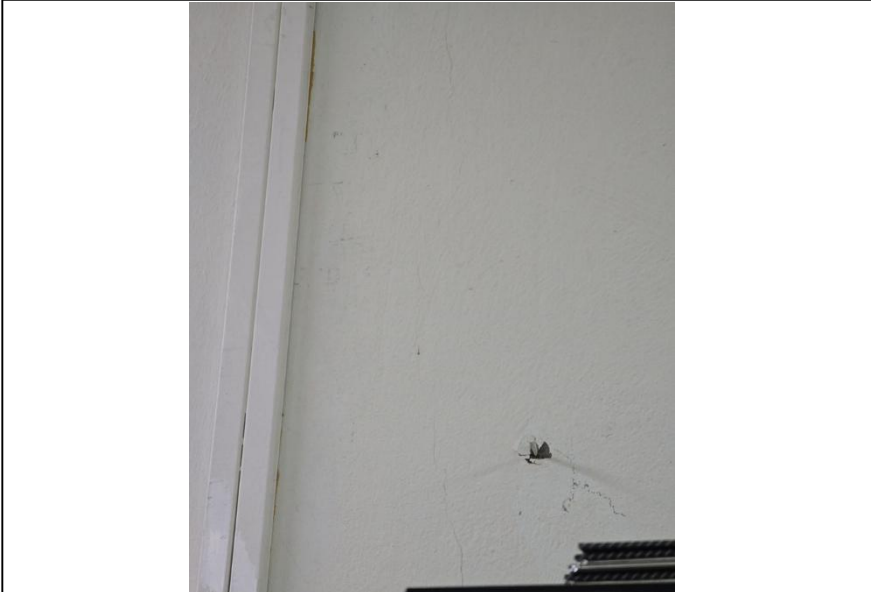
NIVEL 2do nivel ENTREPISO 3 EJES J - 3,4 TIPO DE ELEMENTO Muro

MATERIALES C / R
	DIMENSIONES 5.68 m x 3.00 m
	REFUERZO TRANSVERSAL _____ LONGITUDINAL _____
	CALIFICACIÓN
LD	<input checked="" type="checkbox"/>
MD	<input type="checkbox"/>
FD	<input type="checkbox"/>
SD	<input type="checkbox"/>

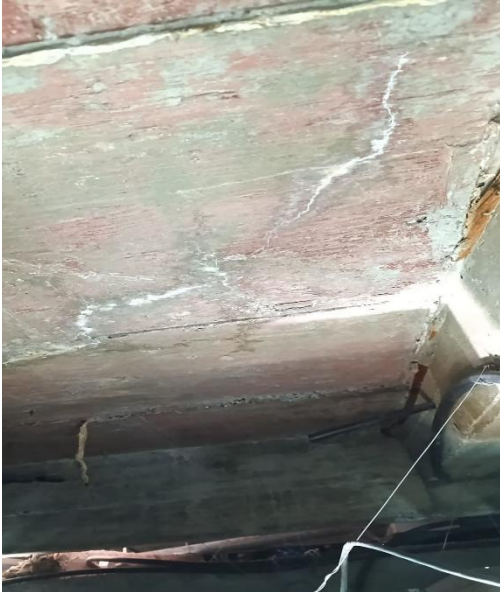
NIVEL 2do nivel ENTREPISO 3 EJES H, I - 3,4 TIPO DE ELEMENTO Losa

MATERIALES C / R
	DIMENSIONES 4.50 m x 6.12 m
	REFUERZO TRANSVERSAL _____ LONGITUDINAL _____
	CALIFICACIÓN
LD <input type="text"/>	
MD <input checked="" type="text"/>	
FD <input type="text"/>	
SD <input type="text"/>

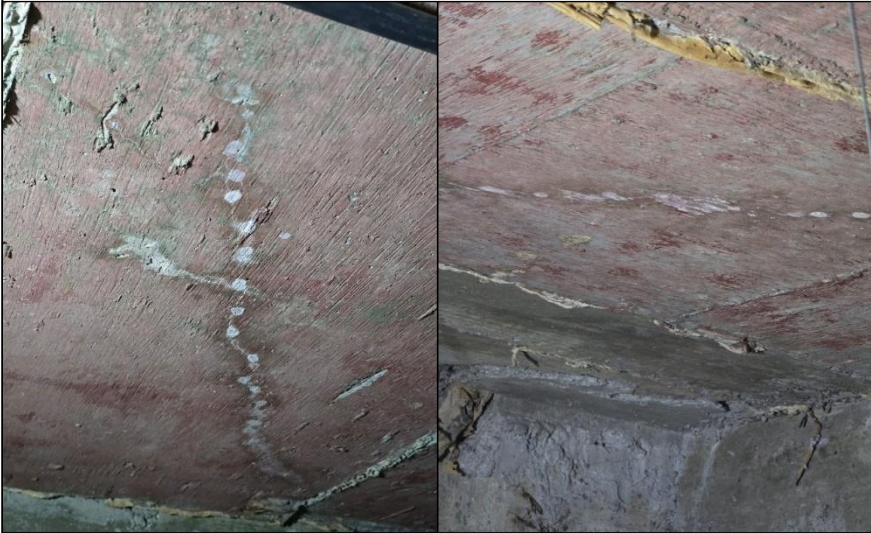
1 NOMBRE DEL EDIFICIO Oficinas Centrales, UES
 NIVEL 1er nivel ENTREPISO 2 EJES H, I - 3',4 TIPO DE ELEMENTO Losa

MATERIALES C / R
	DIMENSIONES 4.50 m x 3.10 m
	REFUERZO TRANSVERSAL _____ LONGITUDINAL _____
	CALIFICACIÓN
LD <input type="text"/>	
MD <input checked="" type="text"/>	
FD <input type="text"/>	
SD <input type="text"/>

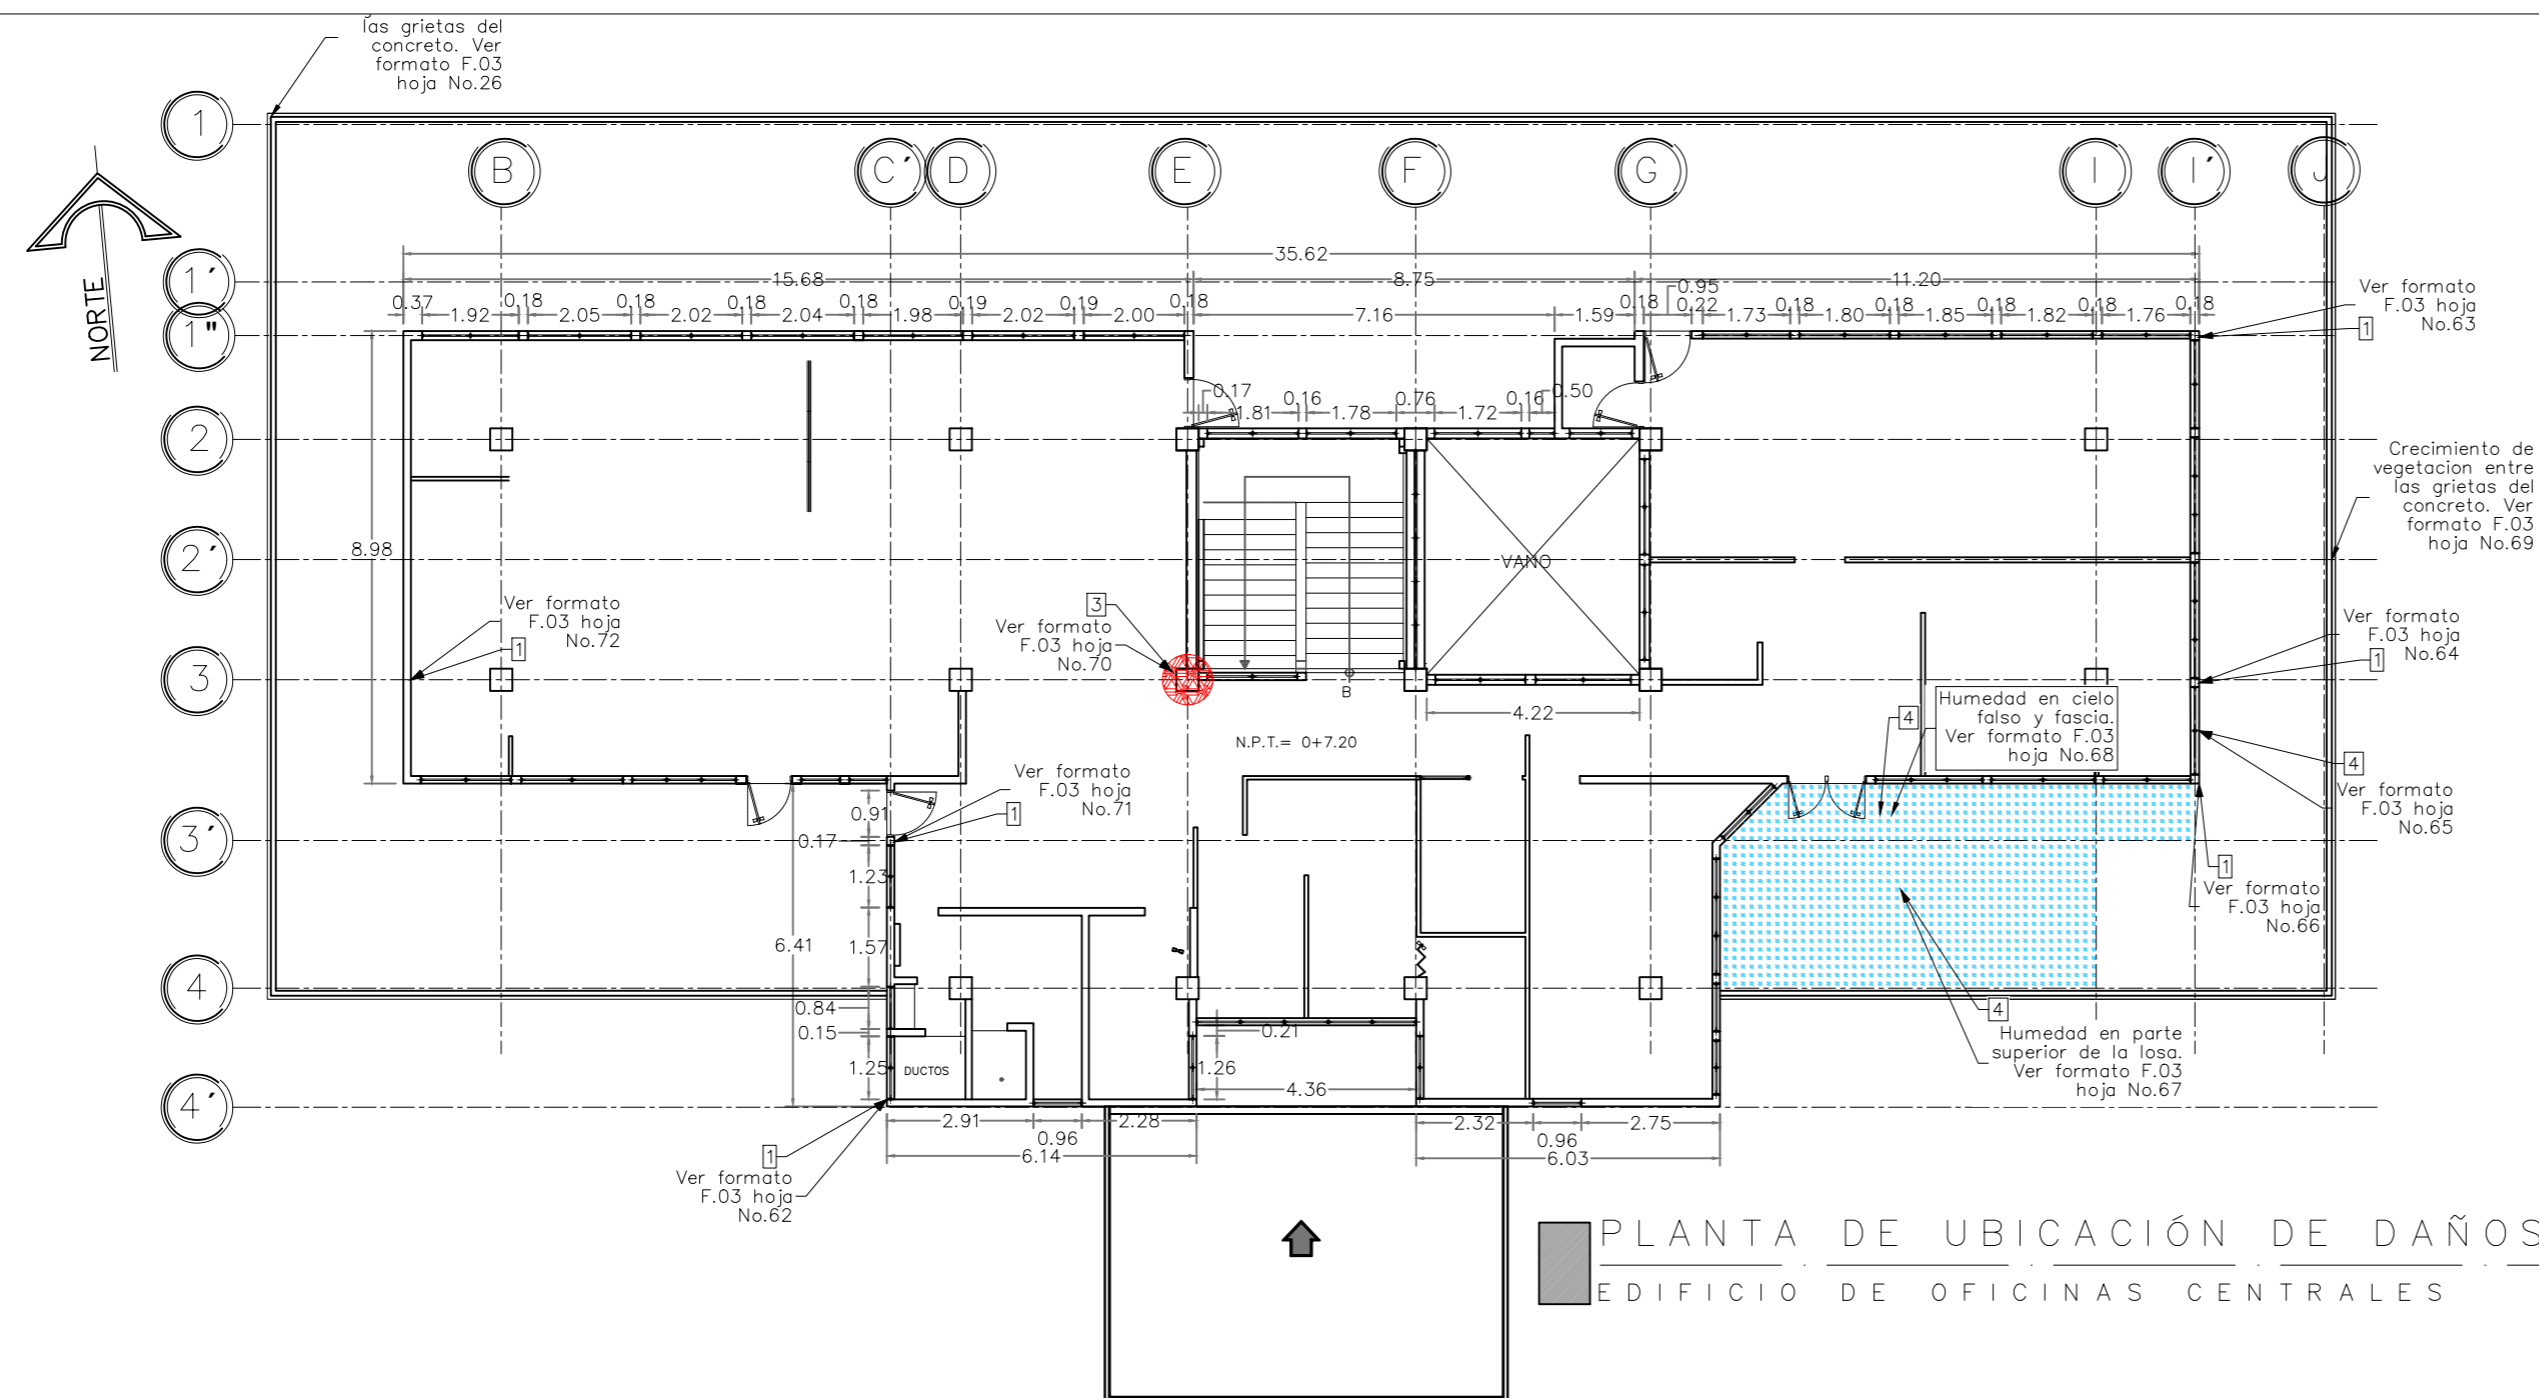
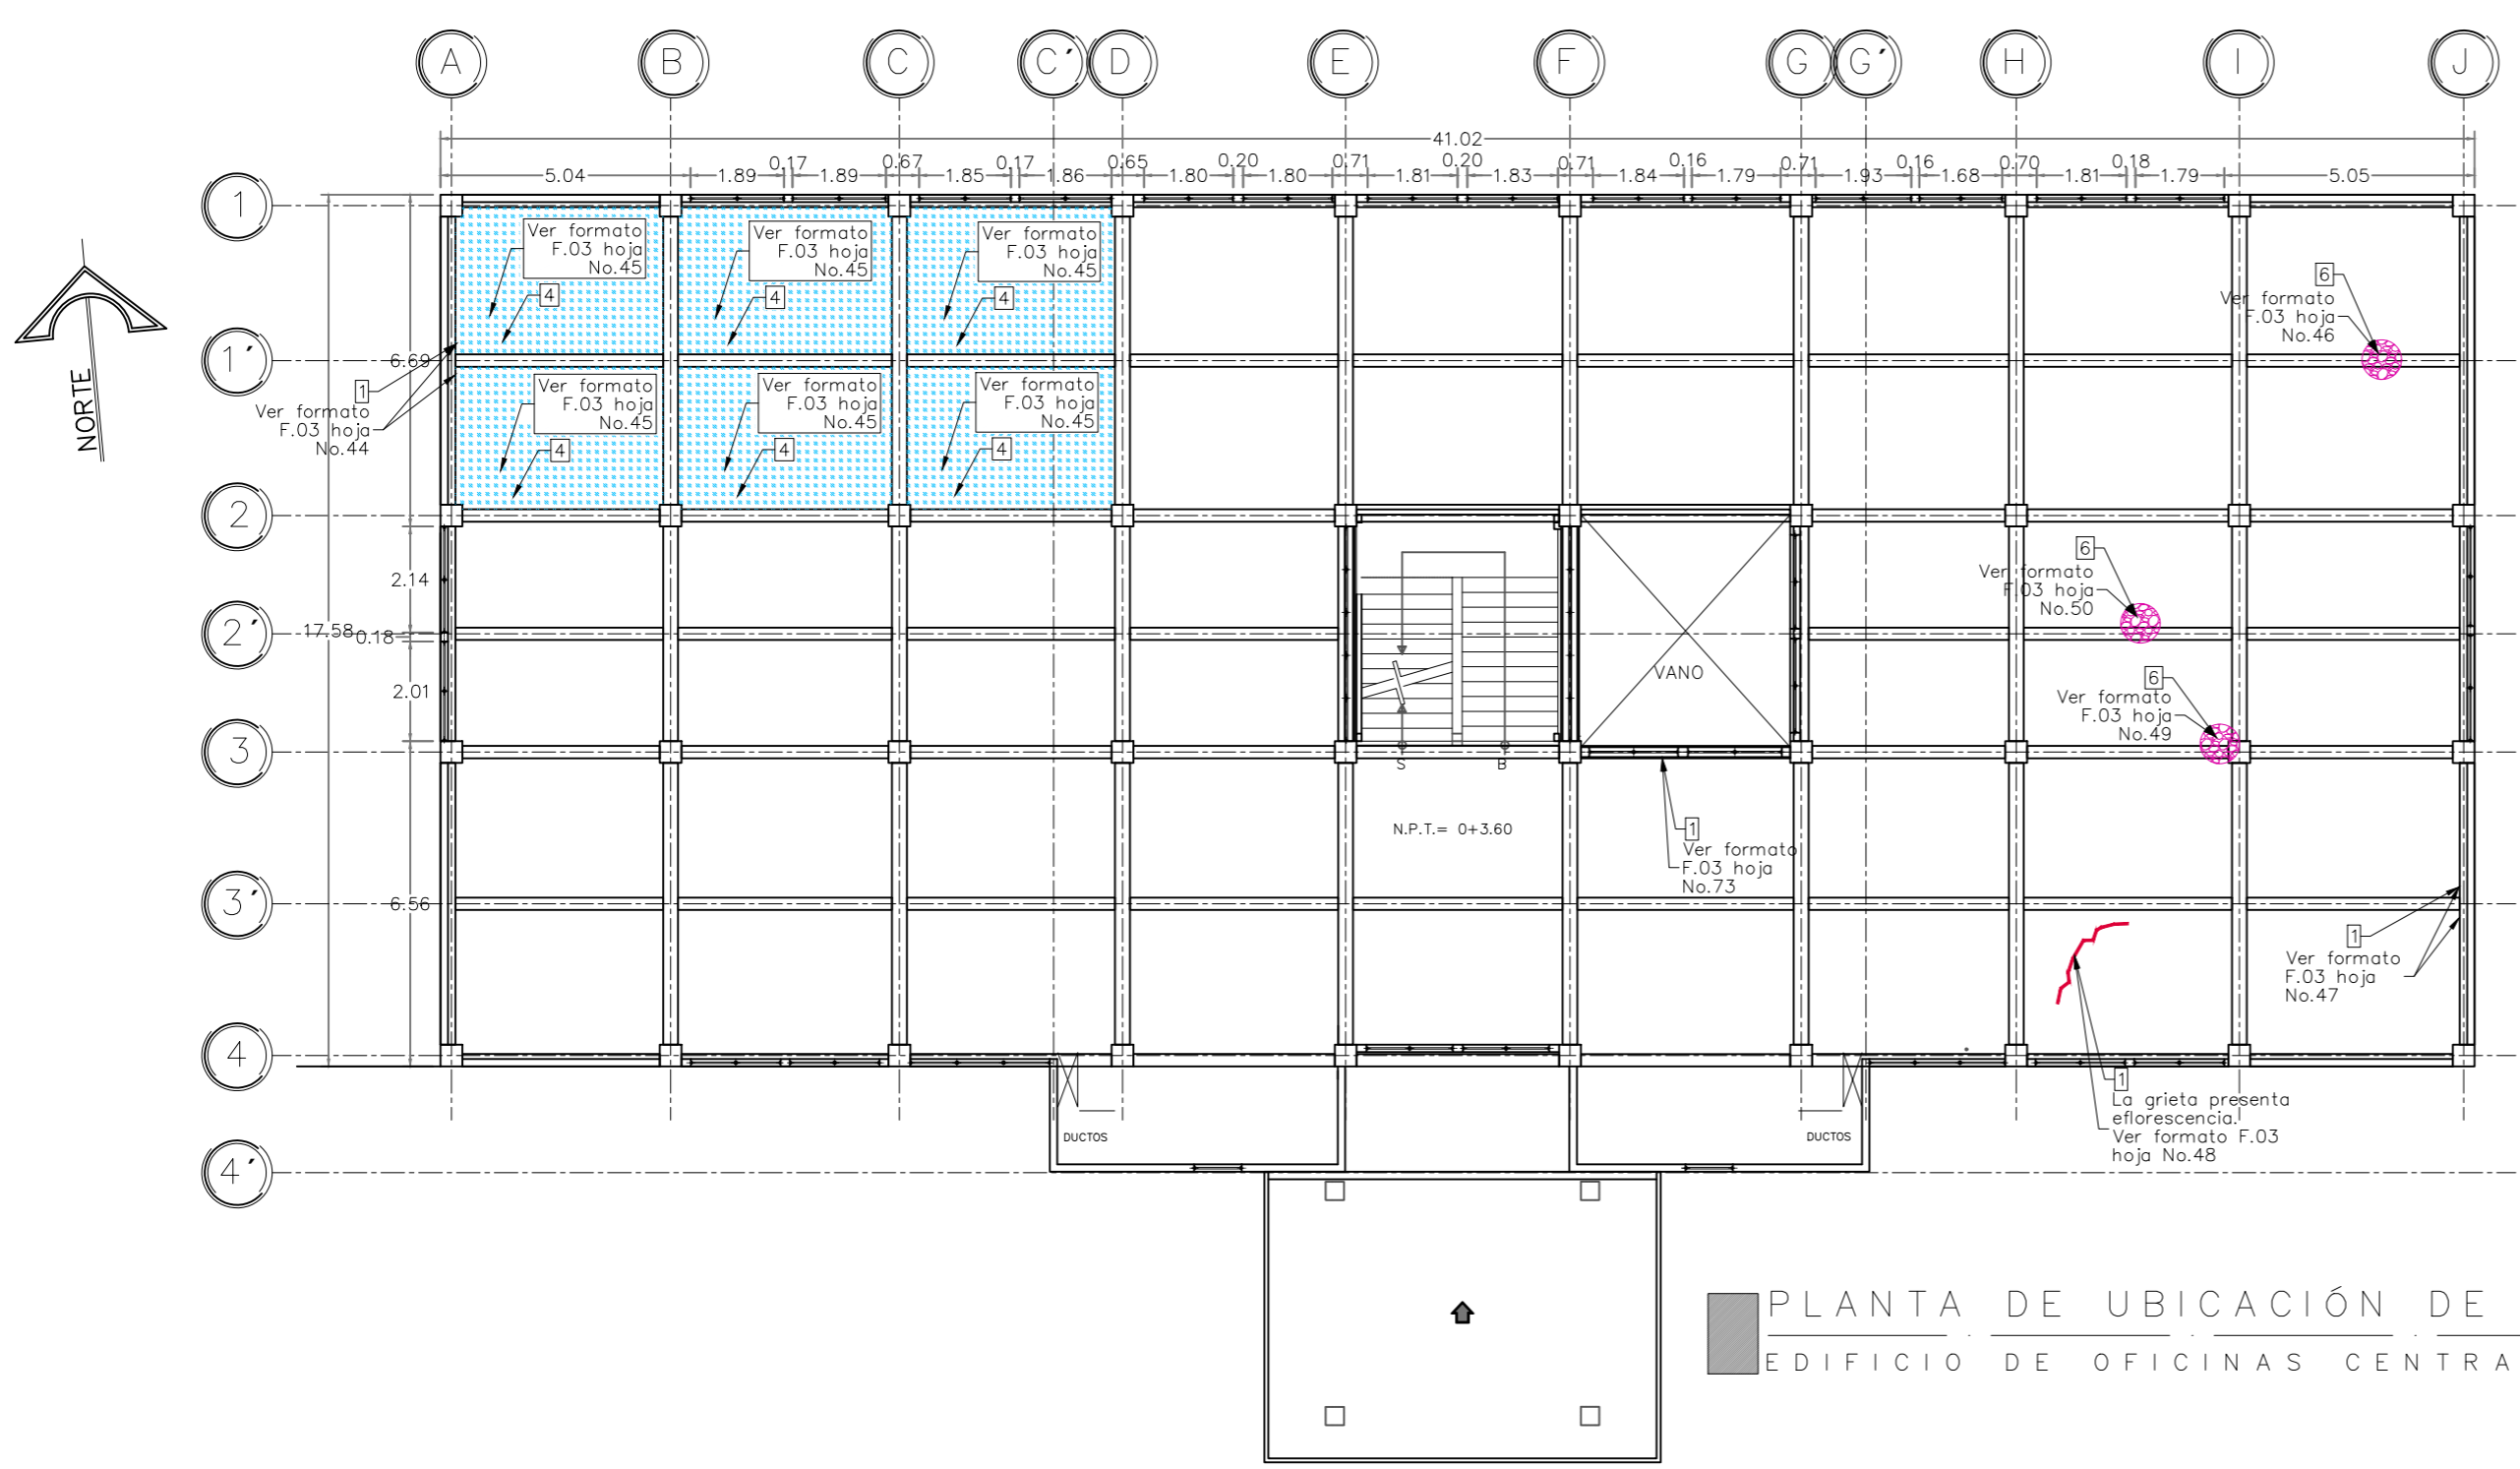
IDENTIFICACIÓN DE DAÑOS	
Fisuras y grietas en paredes, sobre el repello y afinado del concreto, con posibilidad de ser mas profundas y afectar el concreto de los block ó separación de los block por las sisas de la pared.	1
Daño en junta de construcción, grietas en las aristas, aplastamiento y desprendimiento de repello.	2
Desprendimiento del recubrimiento de concreto o del repello en vigas, columnas o paredes.	3
Humedad y aparición de moho en la superficie de los elementos de concreto, tanto estructurales y no estructurales.	4
fisuras superficiales sobre paredes, no mas profundas que el repello, que forma un patron de tela de araña.	5
Daño en vigas por falta de vibrado surante la colocación del concreto fresco, (Colmenas).	6
