UNIVERSIDAD DE EL SALVADOR
FACULTAD DE INGENIERÍA Y ARQUITECTURA
ESCUELA DE INGENIERÍA CIVIL

**EVALUACIÓN TÉCNICA DEL PAVIMENTO REHABILITADO
MEDIANTE TÉCNICA DE RECICLADO EN CALIENTE DE LA
CARRETERA CA08W, TRAMO AHUACHAPÁN- FRONTERA
LAS CHINAMAS**

CIUDAD UNIVERSITARIA, FEBRERO 2025

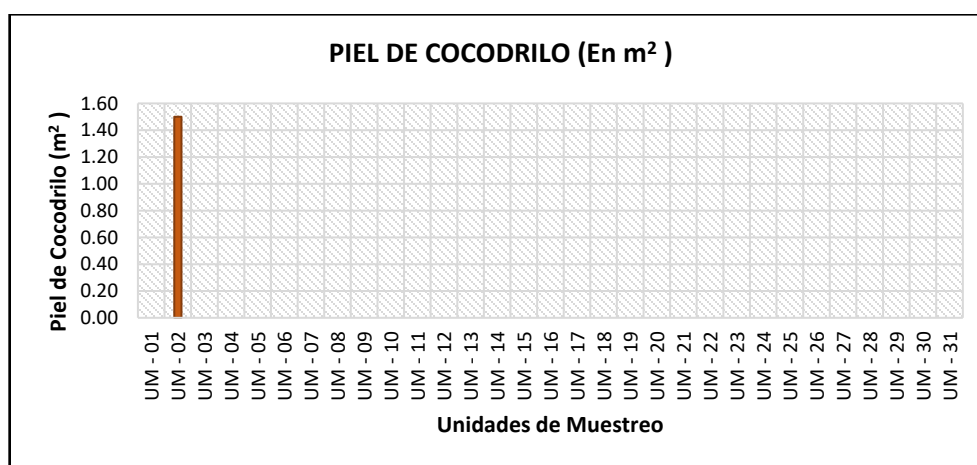
Ilustración 4.1-1 Distribución de fallas en la carretera CA08W tramo Ahuachapán – Frontera las Chinamas. Falla: Piel de cocodrilo.

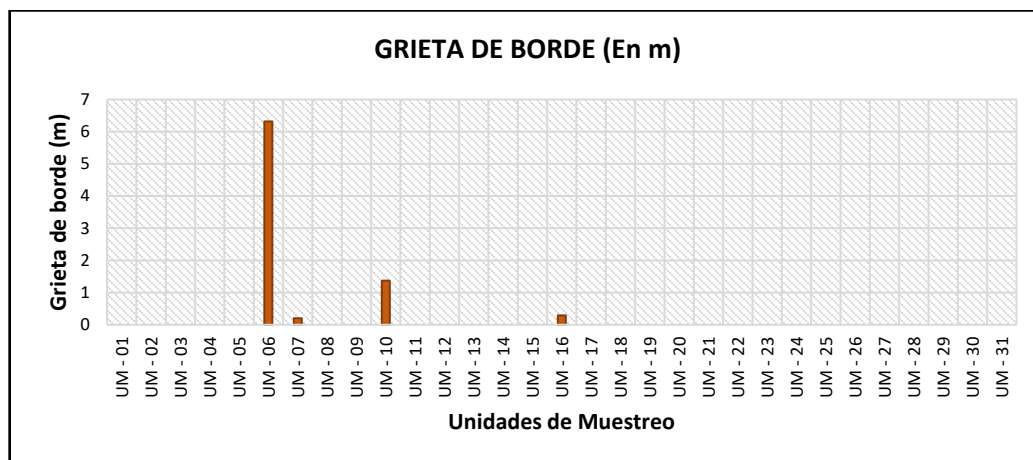
*Ilustración 4.1-2 Distribución de fallas en la carretera CA08W tramo Ahuachapán – Frontera las Chinamas. Falla: Grieta de borde.
Fuente: Elaboración propia*

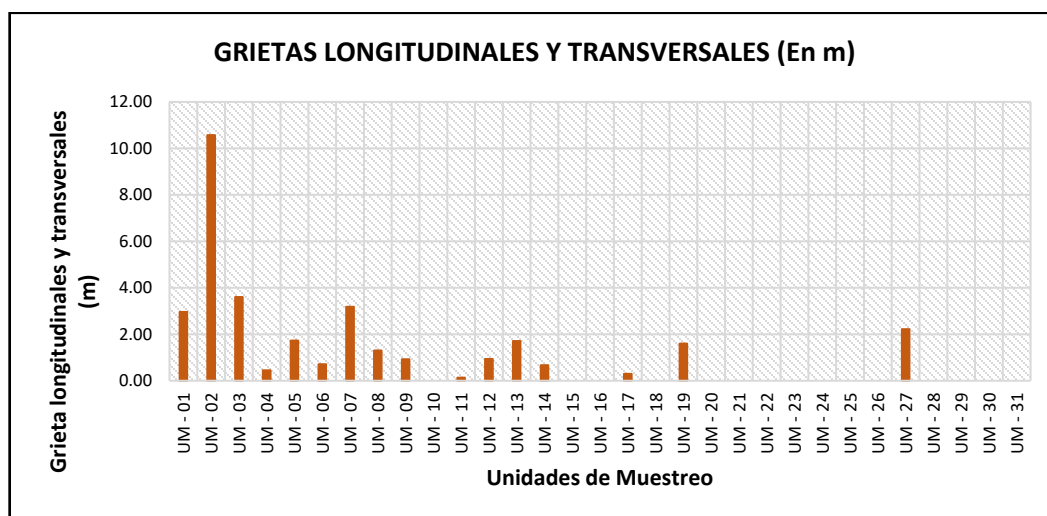
*Ilustración 4.1-3 Distribución de fallas en la carretera CA08W tramo Ahuachapán – Frontera las Chinamas. Falla: Grietas longitudinales y transversales.
Fuente: Elaboración propia*

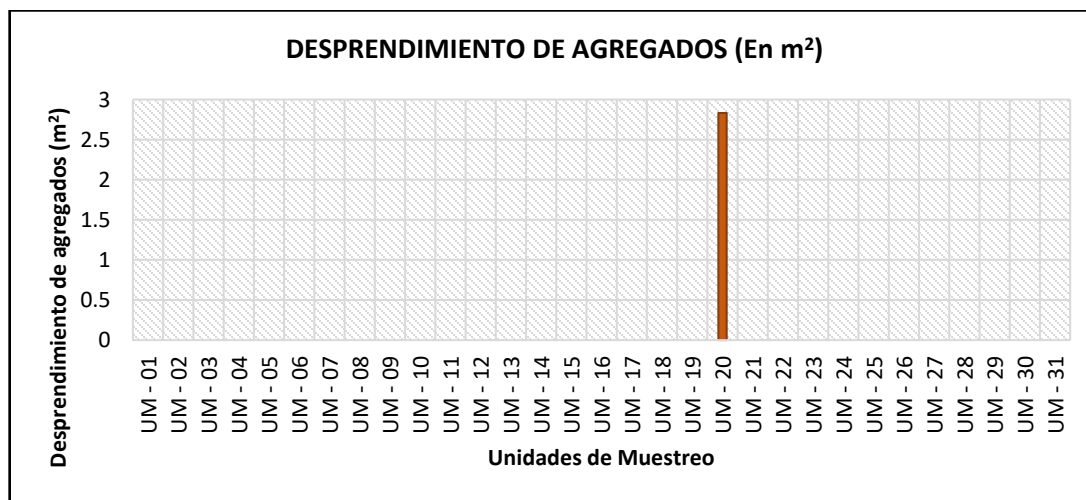
Ilustración 4.1-4 Distribución de fallas en la carretera CA08W tramo Ahuachapán – Frontera las Chinamas. Falla: Desprendimiento de agregados.

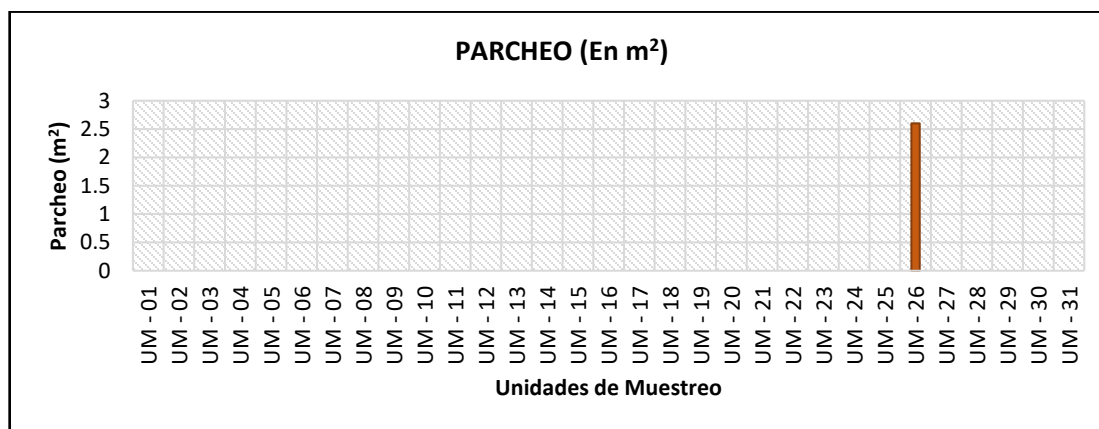
Ilustración 4.1-5 Distribución de fallas en la carretera CA08W tramo Ahuachapán – Frontera las Chinamas. Falla: Parcheo.

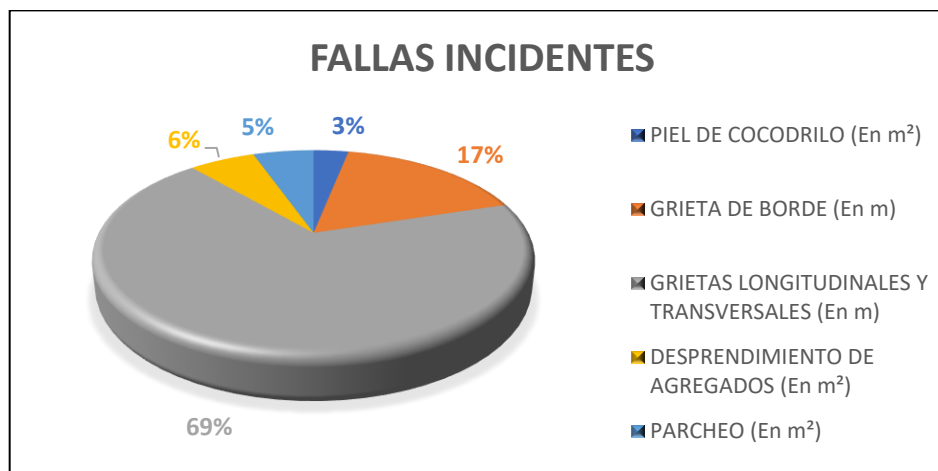
Ilustración 4.1-6 Fallas más incidentes en la totalidad del tramo inspeccionado.

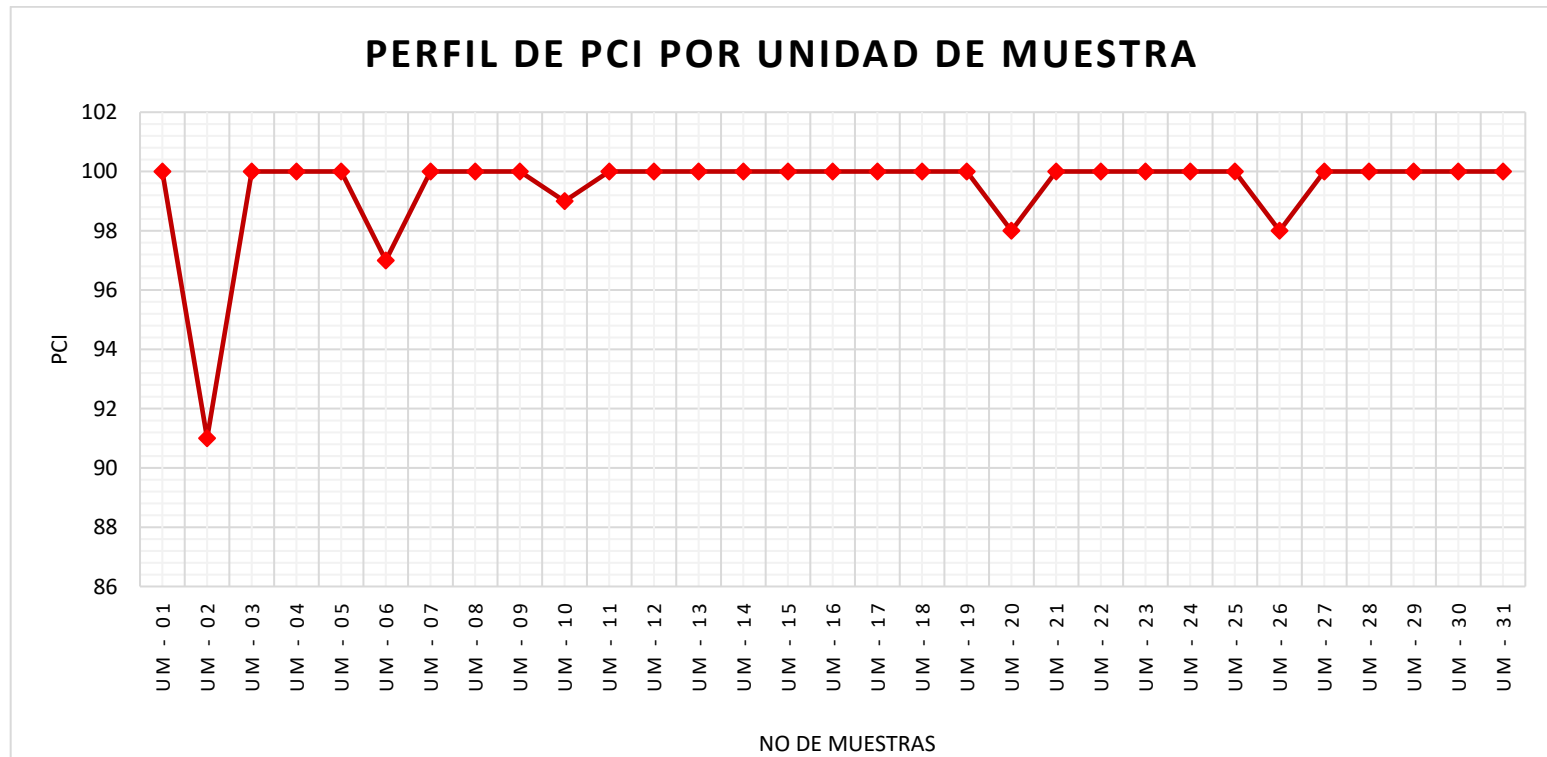
Ilustración 4.2-1 Perfil de PCI en la vía de estudio – (km 7+520 – km 8+520).
