UNIVERSIDAD DE EL SALVADOR
FACULTAD DE INGENIERÍA Y ARQUITECTURA
ESCUELA DE ARQUITECTURA

**Análisis Físico Espacial del Centro de Atención a Ancianos
Sara Zaldívar y Lineamientos para su Conservación**

CIUDAD UNIVERSITARIA, MAYO 2014

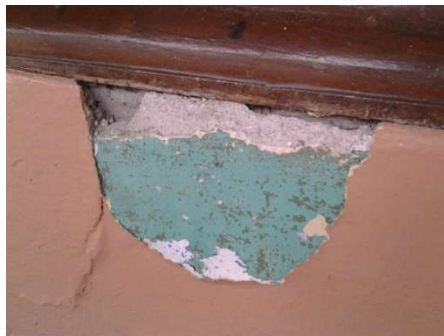
Img. 71 Daños en paredes

Fisuras en áreas donde se unen paredes de concreto con estructuras de madera. (Img. 71)

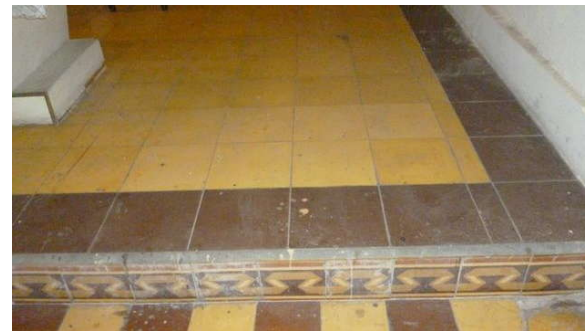
Img. 72 Daños en pisos

En los pisos hay diferentes tipos de daños, físicas hay desgaste por el uso de sillas de rueda y en el área de las puertas por estar desniveladas, muchas piezas se han reemplazado pero con ladrillos de diferente color o material e incluso dimensión, los vacíos son por que la pieza ha sido quebrada, daños químicos, debido a que los materiales han sufrido erosión por la acción de la humedad y el sol en los pisos de cemento. Además de manchas provocados por desechos fecales de animales e incluso de los usuarios del complejo. (Img. 72)

- *Se deberá hacer una evaluación de las piezas de ladrillo de piso de 0.20 x 0.20 m. aquellas que presenten fracturas, decoloración y desgastes de la capa superficial se consideraran como no rescatables, lo que dará lugar a una integración de piezas, esto es, que se deberán sustituir las piezas en mal estado por otras nuevas, respetando color, disposición y las dimensiones, para ubicarlos en copia fiel, de acuerdo al diseño geométrico original.*

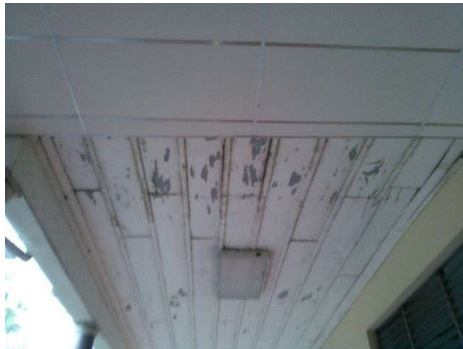
Img. 73 Daños en cielo falso

Entre los daños que pueden observarse en los cielos falsos se encuentran humedad en fibrocemento causadas por goteras y por qué los canales de agua lluvia exceden su capacidad, faltantes de elementos por quebramiento y en cielos de tabla ondulación por humedad producida por las goteras, desprendimiento de pintura y eflorcencias. En los cielos de madera machimbrada hay desprendimiento de pintura. (Img. 73)

- *Para el cielo falso de duela machihembrada y tabla tendrá que verificarse su estado de conservación, si hubiere presencia de polilla, se tendrá que eliminar la parte afectada y realizarse una consolidación con madera nueva, similar en tipo y resistencia de tal manera que se diferencie de la original y conserve sus dimensiones originales. Se observara el mismo proceso si se encontrare otros daños.*

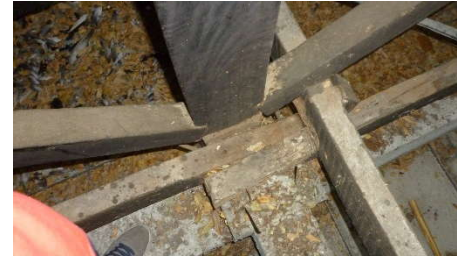
Img. 74 Daños en estructura de techo

con agua desechos de aves y hojas, las cuales deterioran la estructura de madera, y necesitaría un tratamiento especial para mantener estable la estructura. (Img. 74)

- *Cuando posea putrefacción será necesario eliminar el área afectada e integrar madera de la misma clase o similar, de buena calidad y resistencia.*
- *Cuando se encuentren colonias de insectos, se sanearan y posteriormente se consolidaran cerrando las grietas que afecten la apariencia física.*
- *La erosión que presenta la superficie de madera de las columnas se deberá consolidar por medio de un tratamiento que la proteja y la haga más resistente al intemperismo.*
- *Para el entablamento de madera (elemento que corona las columnas) será necesario eliminar el área afectada e integrar madera de la misma clase o similar, de buena calidad y resistencia, haciendo un trabajo artesanal con personal calificado.*

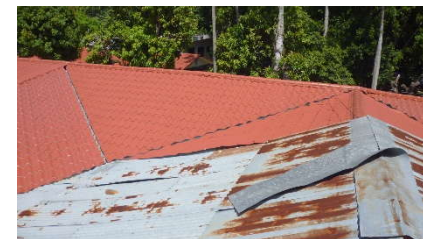
Img. 75 Daños en cubierta

La cubierta en general ha sido sustituida pero existe un área en la cual puede observarse oxidación en la cubierta, laminas perforadas o dañadas, que además de ser antiguas el contacto directo con el agua le causa oxidación además que están sobrepuestas una sobre otra, creando hasta dos capas de láminas aumentando la carga a la estructura.

- *En cuanto a las láminas de la cubierta de techo será conveniente la liberación de lámina que presente fracturas, alto grado de corrosión y pandeo, para integrar nuevas que presenten mayor durabilidad encontrándose en el mercado diseño y dimensiones similares, respetándose la forma y sistema de montaje, luego impermeabilizarla para protegerlas del intermperismo.*

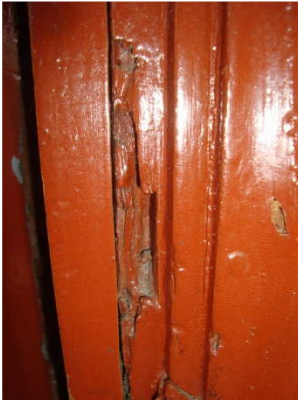
Img.76 Pudrición en madera de puertas

Las puertas en su mayoría son de marco de madera de doble hoja con ventilación tipo persiana en la parte superior de cada hoja, la madera de estas presenta en algunos casos pudrición, causadas por humedad y por no impermeabilizarlas adecuadamente. Hay falta de chapas y de partes de madera que conforman el marco. Creando vacios en los elementos (Img. 76 y 77)

- *Se deberá hacer una evaluación de puertas y ventanas, en caso de encontrarse piezas con daños estas tendrán que eliminarse y realizarse una consolidación con madera nueva, similar en tipo y resistencia de tal manera que se diferencie de la original y conserve sus dimensiones originales.*

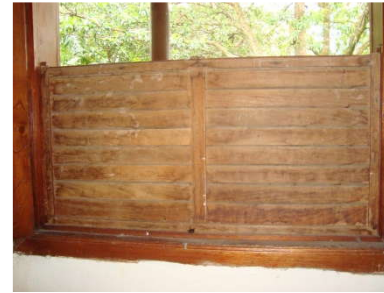
Img. 78 Humedad

Las ventanas en gran parte son de marco de madera de doble hoja, entre los daños más comunes en estas son la polilla y humedad en la madera que no está barnizada. (Img. 78 y 79)

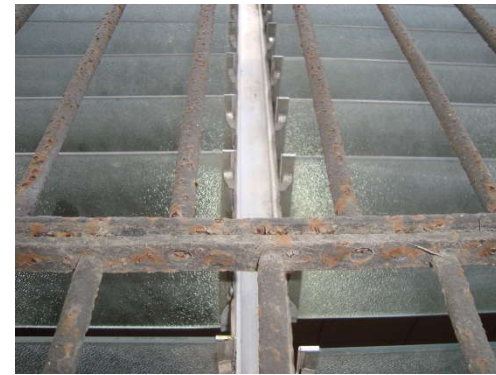
Img. 80 Corrosión en defensas

Las ventanas de la fachada sur oeste tienen defensas de hierro estas presentan daños provocados por las inclemencias del tiempo, como lo es la corrosión. (Img.80)

- *Para la herrería se deberá eliminar pintura, luego la corrosión para después aplicar un anticorrosivo y finalmente aplicar pintura, además todos aquellos elementos como chapas, aldabas, balcones, pasadores, etc. Que se encuentren en*
