UNIVERSIDAD DE EL SALVADOR
FACULTAD MULTIDISCIPLINARIA ORIENTAL
DEPARTAMENTO DE INGENIERIA Y ARQUITECTURA

**“ANTEPROYECTO DE REACTIVACIÓN Y ACONDICIONAMIENTO DEL EX CINE
CENTENARIO DE LA CIUDAD DE USULUTÁN”**

Agosto de 2012
SAN MIGUEL, EL SALVADOR, CENTROAMERICA

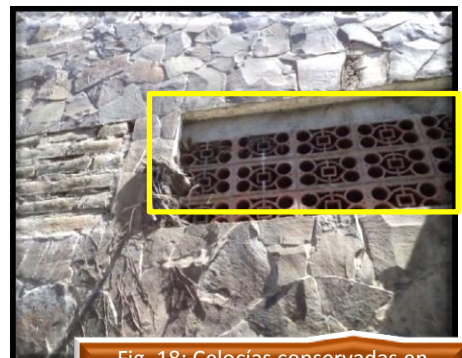
En cierta área de la fachada aún conserva las celosías que fueron colocadas, la pérdida de esta se puede atribuir a diferentes factores ya sea deterioros de la misma, por diversas causas o la falta de conciencia cultural por parte de la población.

Fig. 18: Celosías conservadas en ventanas de fachada sur

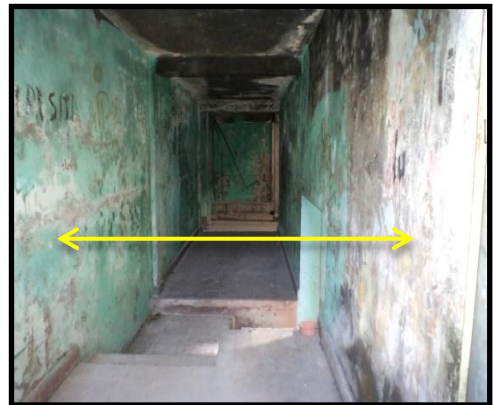
Las paredes de la edificación que se encuentran pintadas presentan daños causados por la humedad ya que ha causado un desprendimiento de las películas de pintura.

La humedad es uno de los enemigos que ha actuado con mayor constancia en las instalaciones del ex cine, ya que esta ha tenido una relación muy directa con esta, es por ello que dicha edificación presenta un deterioro en el acabado de las paredes permitiendo así el desprendimiento de las películas de pintura y la difícil adherencia de la misma.

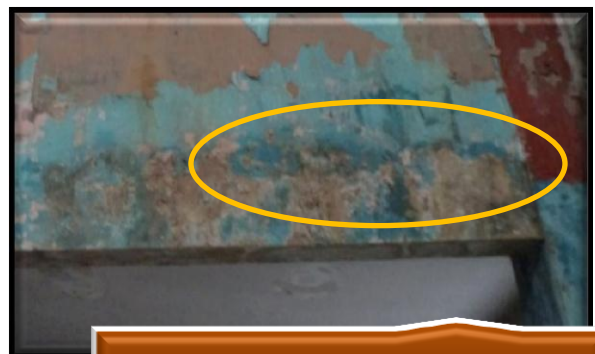
Fig.41: Estructura superior

La aparición de manchas de humedad en paredes se debe generalmente a filtraciones o debido a la humedad del ambiente. La humedad en el ex cine ha causado un mal efecto estético, y consecuencias graves ya que se están produciendo hongos que pueden ser perjudiciales para la salud.

La humedad a la larga deteriora vigas, paneles de yeso, oxida elementos metálicos, deforma elementos de madera.

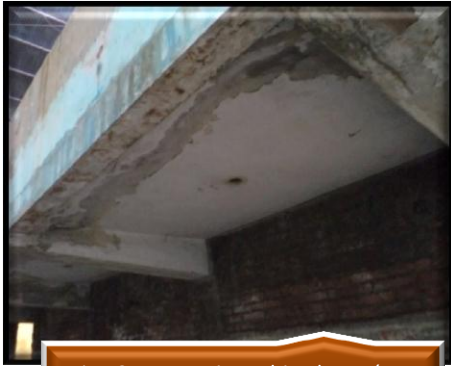
Fig.42: Mezzanine, ubicado en área superior Ex Cine Centenario

3.7.7 Hongo producido por filtración de agua

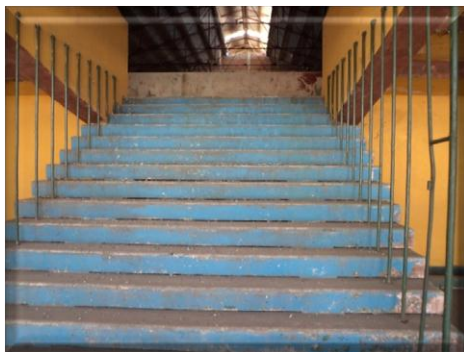
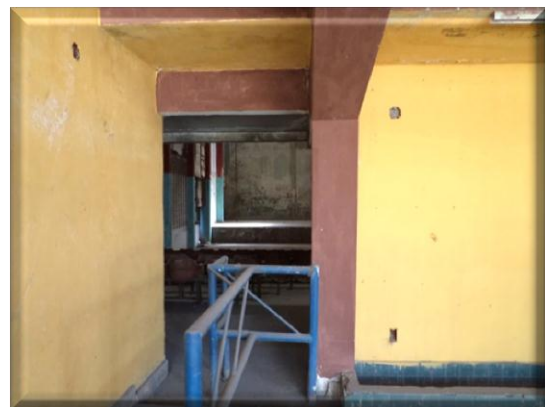
Actualmente una parte de la estructura de vestíbulo principal está pintada pero a causa de la humedad, esta ha sufrido daños.

Vestíbulo principal con pintura reciente

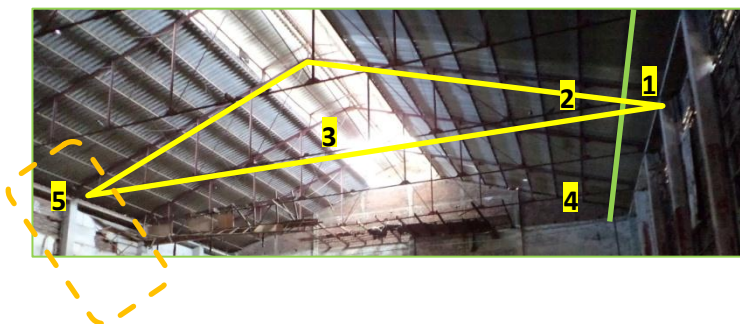
El material de la cubierta original del ex cine era de asbesto cemento, ya que con el tiempo fue deteriorada por lo tanto fue retirada, en su mayoría además a su diseño original adicionaron una estructura la que permitiera la entrada de luz a las instalaciones, así mismo este conserva la estructura sustentable de la cubierta.

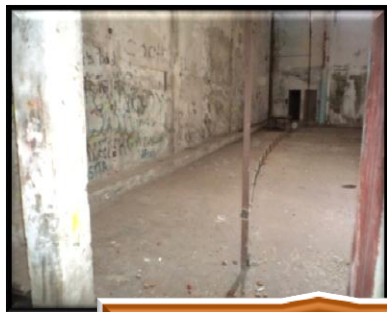
Fig. 45: Piso en escenario

El piso con el que cuenta el Ex Cine Centenario es un baldosa color gris, este tipo se utiliza en toda la superficie del inmueble. Estas han sufrido daños con el paso de los años ya que existen diferentes factores que han contribuido al deterioro de las mismas.

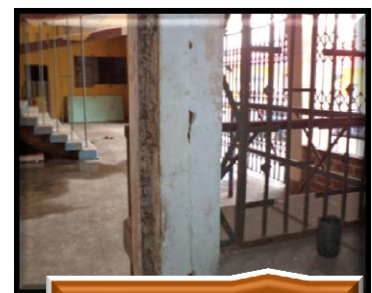
Fig. 49: Area de Taquilla

El espacio presenta diferentes daños dentro de los cuales podemos mencionar: micro fisuras, fisuras y macro fisuras; corrosión en estructura de acero. El marco de la puerta de acceso de dicho espacio presenta hinchazón y macro fisuras vivas. Este tipo de macro fisuras aparentemente fue producida por el desalojo de una caja de interruptores y swits.

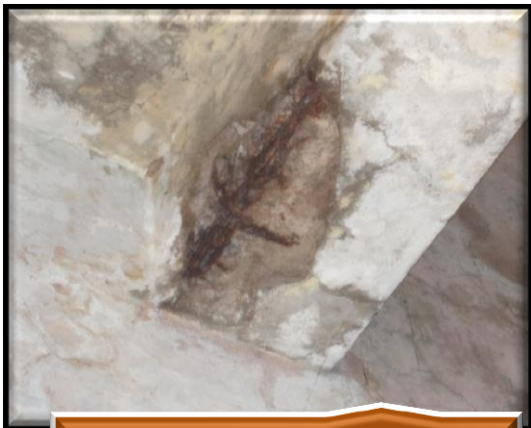
Fig. 50: Viga área de Taquilla

Además presenta desagregaciones en las aristas del marco de la puerta de acceso, corrosión en ventanilla de la taquilla, hinchazón en la pared exterior de la taquilla (área superior del balcón de acero), este espacio tiene la existencia de tubería rígida la cual tiene corrosión y es una amenaza a la losa.

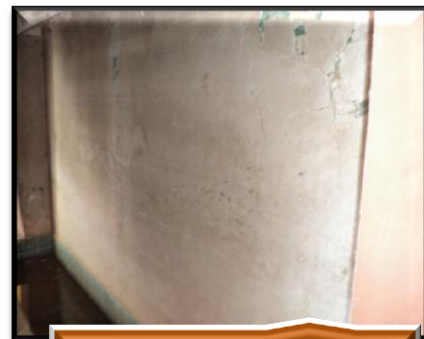
Unos de los factores que afectan al análisis de este espacio es la aplicación de pinturas, ya que estas presentan la existencia de diferentes películas de pinturas de distintos colores las cuales no fueron retiradas para una nueva aplicación.

Fig. 51: Pared dañada

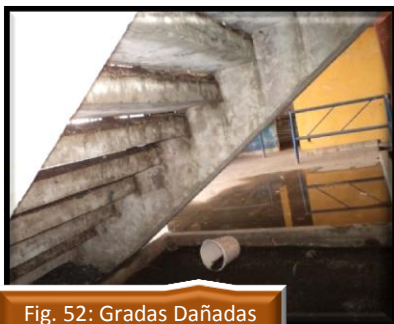
Las paredes presentan micro fisuras, fisuras y macro fisuras; donde hay fisuras, su origen se determina por la extracción de elementos como por ejemplo artefactos de instalaciones eléctricas, etc. Las escaleras principales demuestran múltiples macro fisuras vivas, y una de las columnas presenta desagregaciones.

Fig. 52: Gradas Dañadas

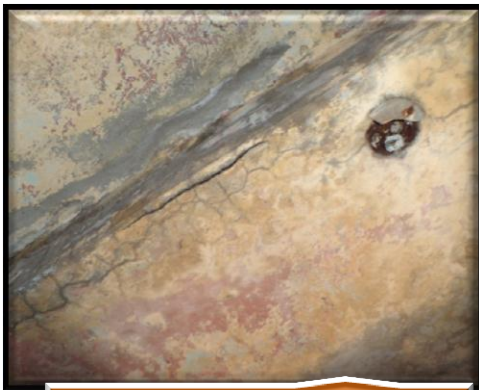
Fig. 54: Losa con Macrofisuras

El interior de estos espacios se pueden observar daños comunes entre ellos los cuales son micro fisuras, fisuras y macro fisuras; y en el marco de las puertas macro fisuras vivas originadas por la extracción de las puertas. Este daño se observa en los baños de hombres y mujeres tanto en primer nivel como

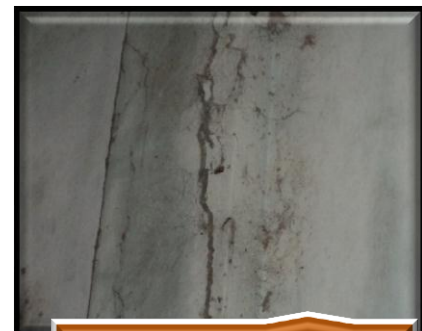
El daño es muy notable en las paredes que son repelladas que presentan micro fisuras,

Fig. 55: Columna Dañada

fisuras y otro tipo de fenómenos como la eflorescencia, corrosión de acero y hormigón, desagregación (macro fisuras).

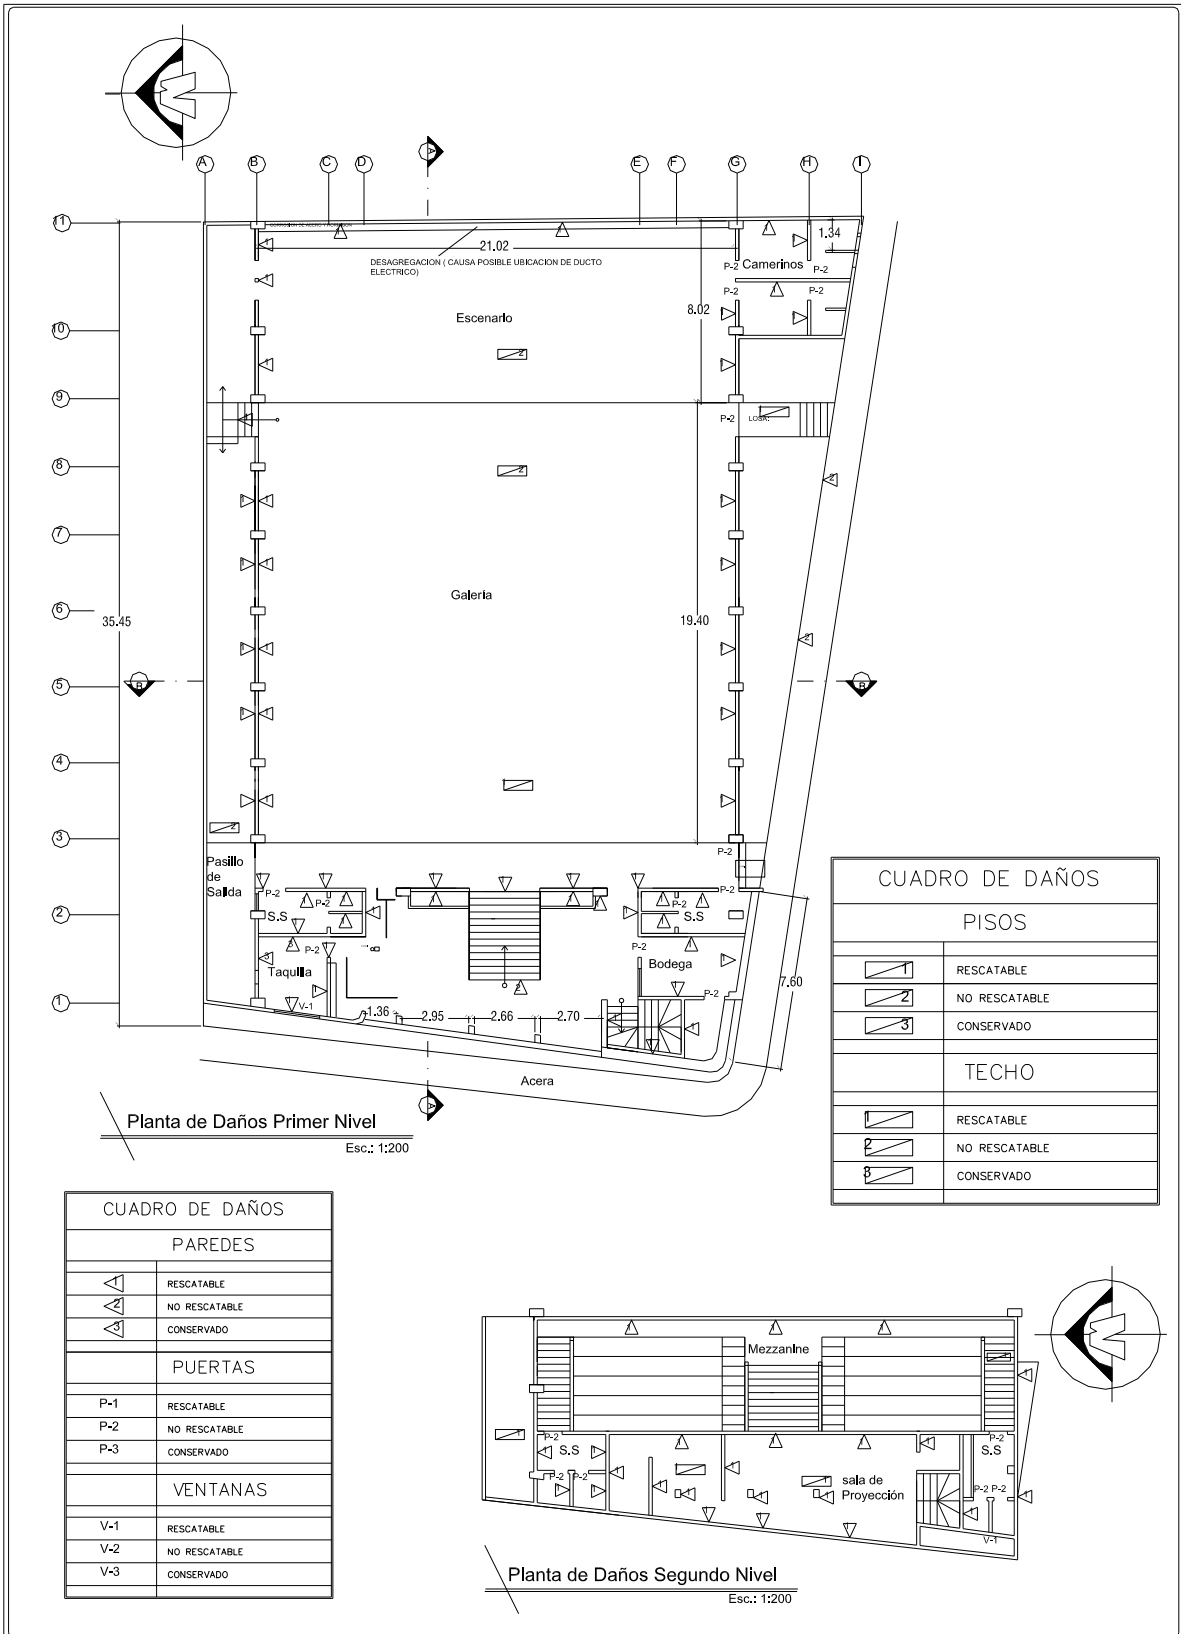
Planta de Daños Primer Nivel
Esc.: 1:200

En toda su composición se pueden observar daños que van desde una micro fisura hasta una macro fisura, de igual forma elementos dañados por la corrosión dentro de los cuales se encuentran las puertas de acero, eflorescencia en detalles de concreto, desagregación y corrosión de acero en viga de losa que cubre las escaleras, macro fisura viva en jardineras.

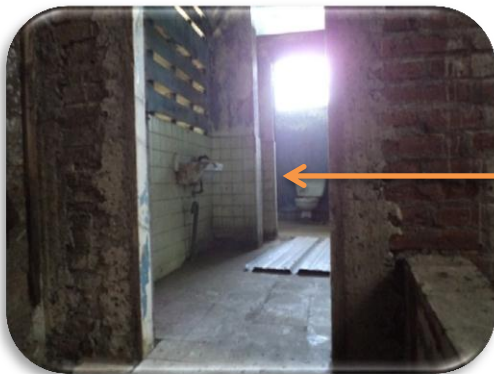
Baños

Todos los espacios dentro del inmueble necesitan elementos como puertas y ventanearía ya que por el descuido se encuentran deterioradas y en su mayoría han sido extraídas quedando estos espacios despojados de privacidad.

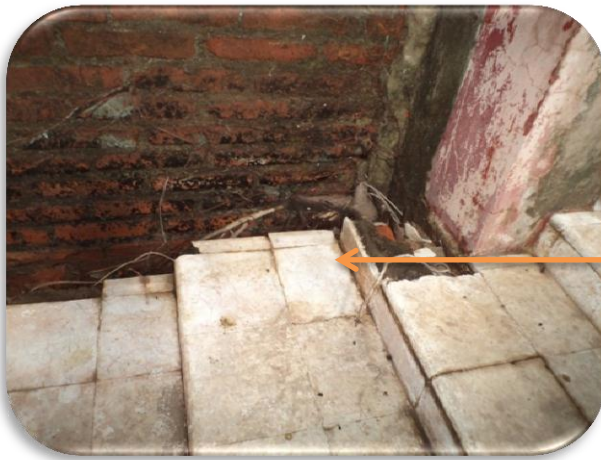
En el exterior del inmueble específicamente en el costado sur identificamos que la vegetación existente, está causando daños graves en la pared perteneciente a ese costado del edificio por lo que es necesario eliminar esta vegetación ya que está creciendo dentro del inmueble.

Daños Causados por raíces en escaleras (Mezzanine)

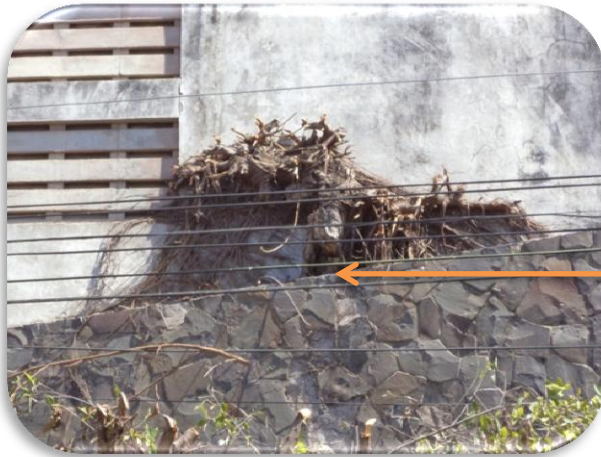
Daños Causados por raíces en Pared costado sur
