**TEMA DE CURSO DE ESPECIALIZACIÓN EN
EVALUACIÓN DE ESTRUCTURAS.
ESTUDIO PATOLÓGICO INICIAL DEL EDIFICIO EX-
CORREOS DE EL SALVADOR.**

**ESTUDIO PATOLÓGICO INICIAL DEL EDIFICIO EX-
CORREOS DE EL SALVADOR.**

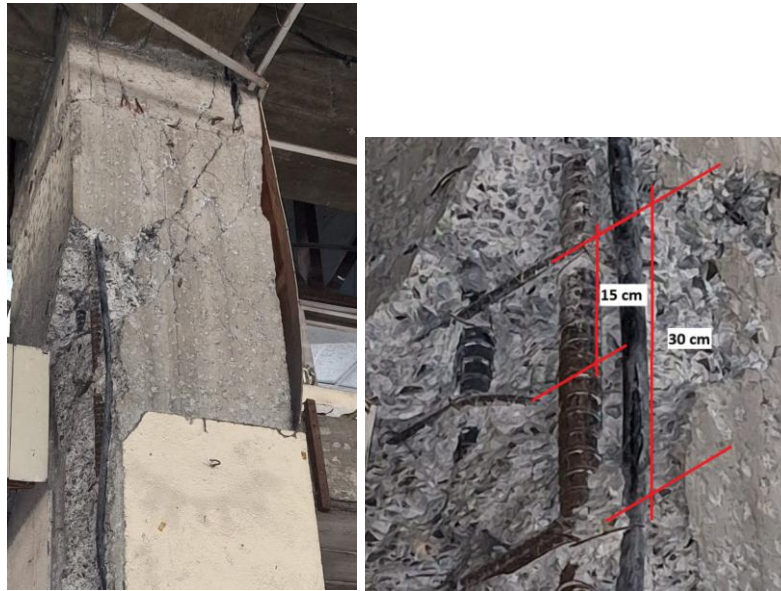
Este tipo de falla se origina debido a la gran concentración de refuerzos que se producen precisamente en los extremos de las columnas por las elevadas acciones internas como son una carga axial, fuerza cortante y momento flector, causadas por las fuerzas sísmicas. Muchas estructuras se han colapsado como resultado de un inadecuado confinamiento del núcleo de concreto en columnas. El mismo tipo de falla puede presentarse también en secciones intermedias y superiores de las columnas. El confinamiento del núcleo de concreto evita también la falla por tensión diagonal producida por fuerza cortante. Este tipo de falla está caracterizado por la formación de grietas inclinadas. En imagen 4 se observa daño por tensión diagonal encontrado en el edificio en estudio.

*Imagen 4. Daño por tensión diagonal
fuente: propia*

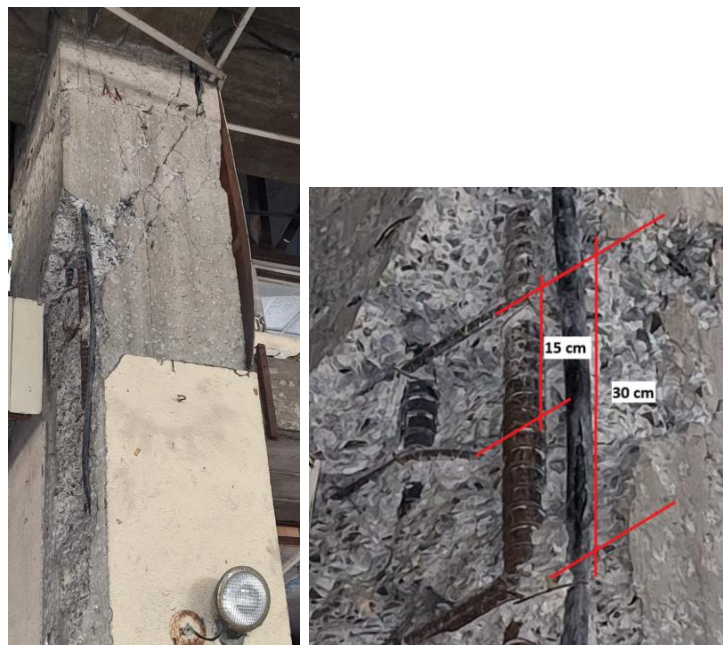
de las columnas del primer nivel (ver imagen 46), constituyéndose como el daño estructural más severo identificado en la edificación.

Imagen 46. El daño más severo del edificio se localiza en una de las columnas del primer nivel, la cual presenta una falla por cortante.
fuente: propia

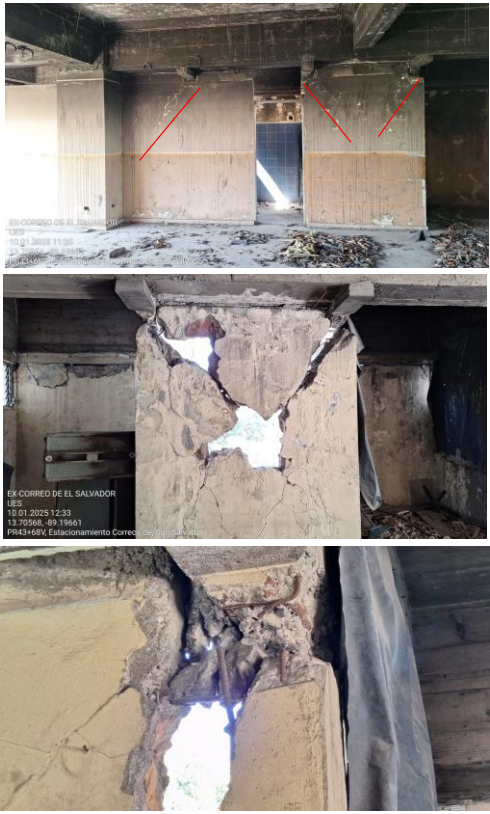
Daños por cortante	
		Clasificación del daño:	
		Lesión mecánica	
		Descripción del daño:	
		<p>Se observa cómo la interacción entre la viga y el voladizo que conforma los baños del edificio afectó a las paredes, generando en algunos casos grietas por cortante, como se muestra en la imagen con las líneas rojas. En otros niveles, se aprecia el colapso total de la pared. Además, se evidencia la incorrecta estructuración de dichos voladizos y la inadecuada separación entre los elementos.</p>

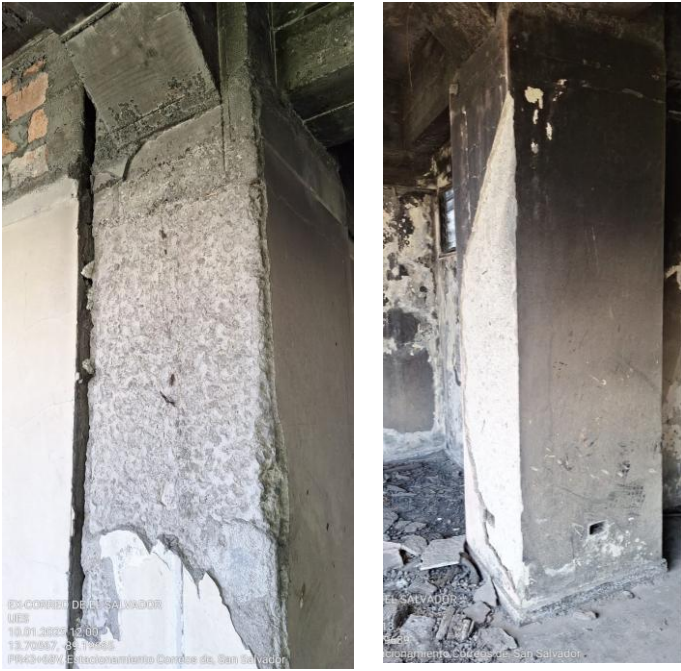
Pérdida de recubrimiento	
		Clasificación del daño:	
		Lesión mecánica	
		Descripción del daño:	
		Se observa la pérdida de recubrimiento en la columna.	
Causas			
Se observa una posible interacción de la columna con la pared de relleno, ya que también se evidencian daños en la junta. Además, es evidente el deterioro de las propiedades del concreto debido a la exposición al fuego siendo otro causante el evento sísmico de 1986.

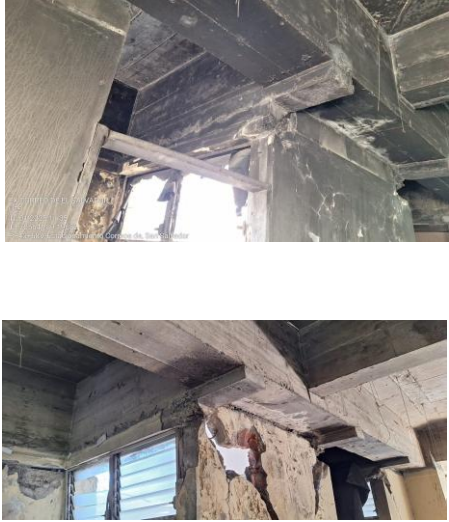
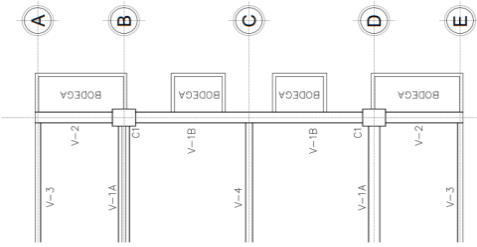
Configuración estructural inadecuada	
		Clasificación del daño:	
		Lesión mecánica	
		Descripción del daño:	
		<p>La configuración estructural de los baños y bodegas, que presenta un voladizo como se muestra en las imágenes, ha generado los mayores daños en la funcionalidad del edificio. Se evidencia la interacción de este elemento con las paredes de relleno, lo que ha provocado su colapso. Además, debido a la forma que presenta, se observan grietas cercanas al nudo de la viga intermedia.</p> <p>Este daño constituye uno de los más severos y evidentes en la edificación, ya que la mayoría de las paredes afectadas han colapsado como consecuencia de una configuración estructural inadecuada. A pesar de que se dejó una junta de separación de 2.5 cm, las paredes de relleno fueron vinculadas directamente a la estructura principal mediante los nervios de confinamiento de las paredes, lo que impidió su desplazamiento independiente frente a movimientos laterales.</p>

Causas			
<p>La causa principal se debe a un error en el diseño original ya que conectaron los voladizos de los baños con la estructura principal y las paredes se vincularon por medio de los nervios de confinamiento de las paredes del voladizo.</p>

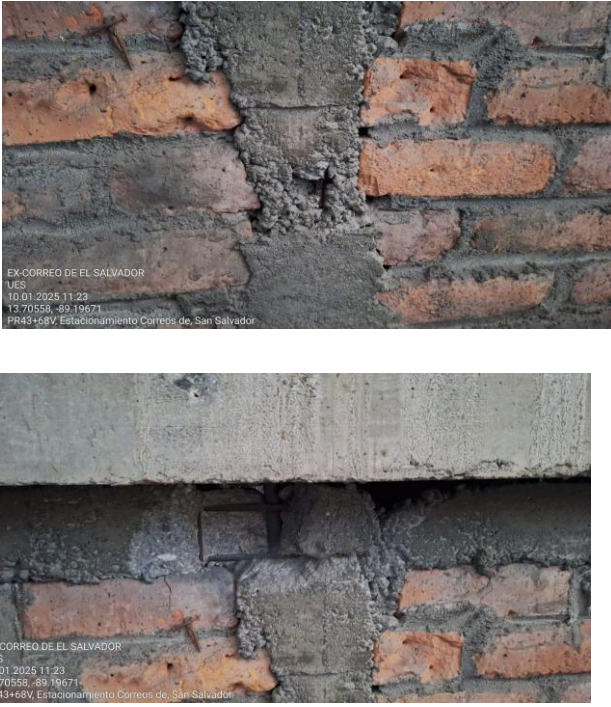
Colmenas en nervios de pared de relleno	
		Clasificación del daño:	
		Lesión mecánica	
		Descripción del daño:	
		Se observan colmenas en la pared de relleno del cuerpo de escaleras.	
Causas			
Se trata de un error de proceso constructivo, cuyas principales causas incluyen un mal vibrado del concreto y la falta de control en la calidad del mismo, especialmente en lo referente a su trabajabilidad.

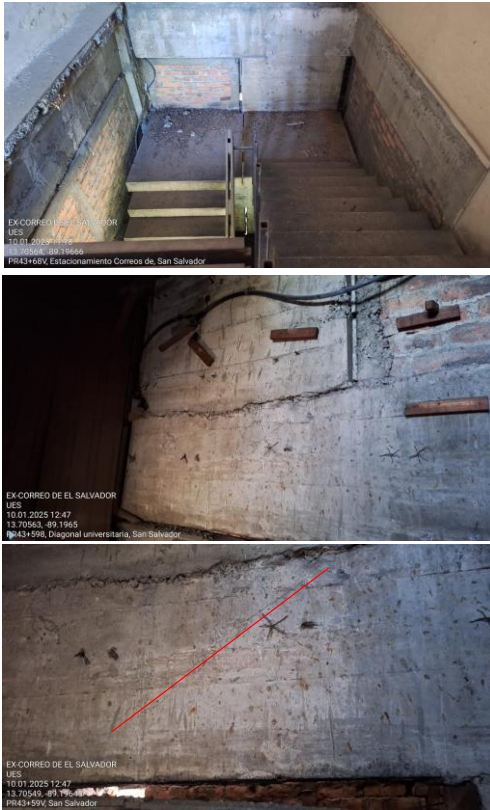
Daño en parapeto de soporte de escaleras	
		Clasificación del daño:	
		Lesión mecánica	
		Descripción del daño:	
		<p>El cuerpo de escaleras está vinculado directamente a las vigas principales mediante una pared de concreto reforzado. Se observa una grieta de gran tamaño en el primer entrepiso, la cual también ha provocado agrietamiento en la viga principal.</p>	
Causas			
La causa principal es un error de diseño que se evidencio por medio de grietas luego del sismo de 1986

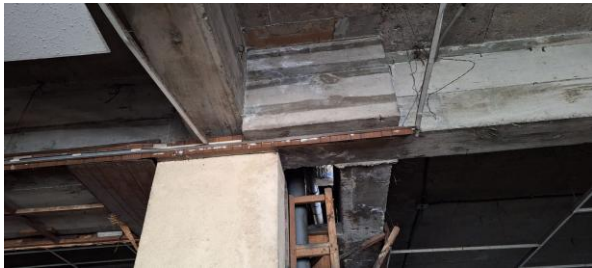
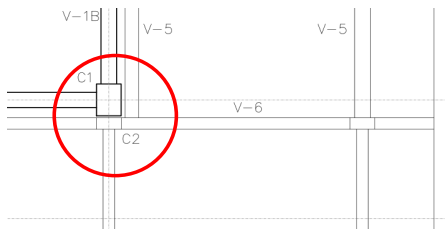
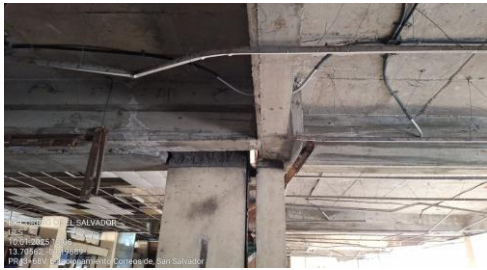
Conexiones inadecuadas	
		Clasificación del daño:	
		Lesión mecánica	
		Descripción del daño:	
		Se observa la inadecuada conexión de la viga del cuerpo adicional del primer nivel, debido a que no pudo ser unida directamente a la columna por interferencias con otros elementos.	
Causas			
La causa principal de esta irregularidad se debe a un error en el diseño original, en el cual al no poder conectar la viga en el nudo apropiadamente se tomaron la decisión de conectarla a la viga cercana al nudo.

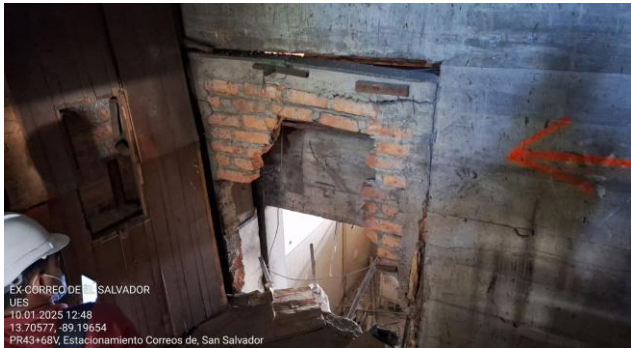
Daño en paredes de cuerpo de escaleras	
		Clasificación del daño:	
		Lesión mecánica	
		Descripción del daño:	
		Se observa daño en las paredes de relleno del cuerpo de escaleras del primer nivel.	
Causas			
El daño en las paredes de relleno del cuerpo de escaleras del primer nivel se asocia al evento sísmico de 1986, evidenciando una interacción no prevista entre los elementos estructurales y no estructurales.

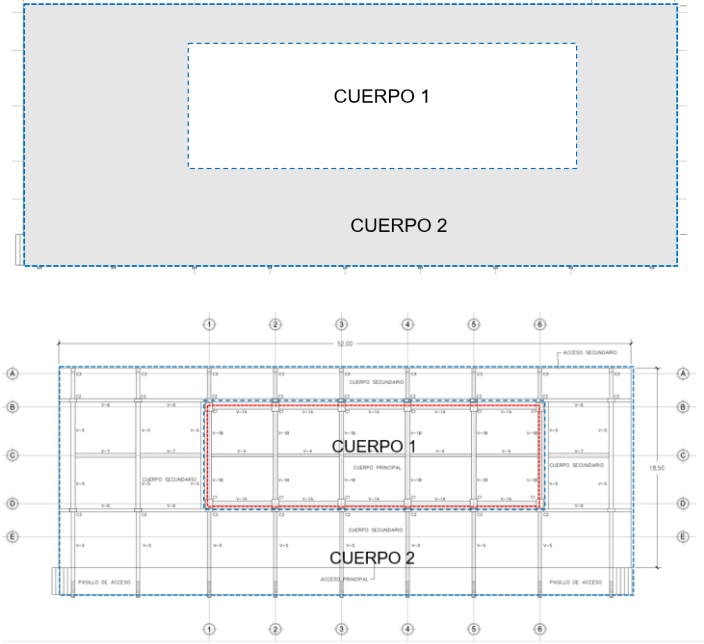
Discontinuidad del diafragma	
		Clasificación del daño:	
		Lesión mecánica	
		Descripción del daño:	
		<p>El segundo cuerpo del edificio presenta una discontinuidad en el diafragma, debido a que el área de la abertura es $\geq 50\%$ área bruta.</p>	
Causas			
<p>La causa principal es debido a una configuración inadecuada, ya que en el diseño original no se considero adecuadamente</p>

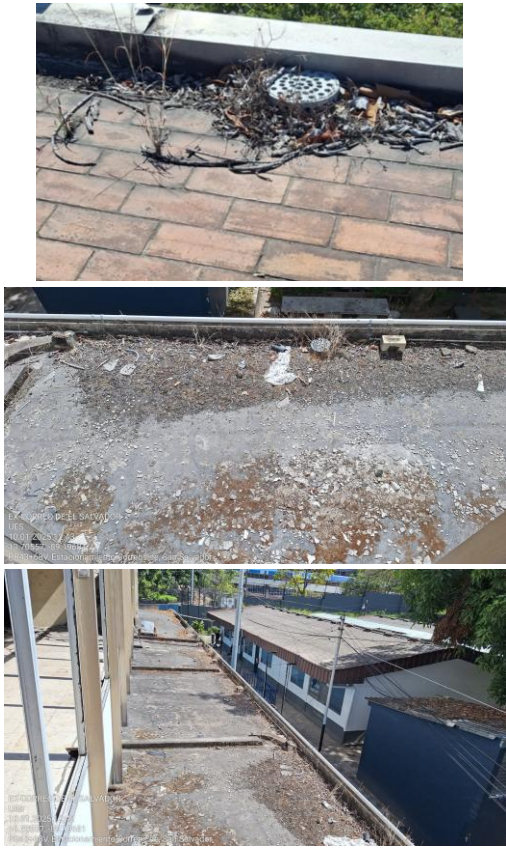
Suciedad en las bajadas de aguas lluvias	
		Clasificación del daño:	
		Lesión física	
		Descripción del daño:	
		<p>Se observa una acumulación significativa de suciedad en las bajadas de agua lluvia. Esta obstrucción está compuesta por una mezcla de polvo, hojas secas provenientes de un árbol de gran altura cercano al edificio, escombros y otros residuos orgánicos, lo que impide el adecuado flujo de agua hacia los sistemas de drenaje.</p>

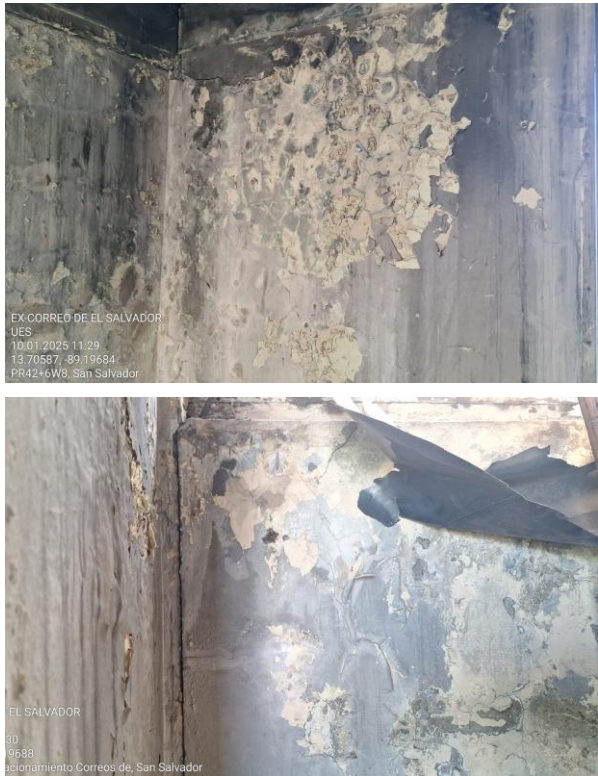
Descascaramiento de pintura	
		Clasificación del daño:	
		Lesión física	
		Descripción del daño:	
		Se observa un desprendimiento irregular de la pintura en la pared, que se ha levantado y presenta escamas visibles que se desprenden con facilidad.	
Causas			
El descascaramiento de la pintura en la pared fue causado por la exposición a altas temperaturas durante el incendio, lo que provocó su degradación térmica y pérdida de adherencia. Además, el choque térmico generado por el enfriamiento repentino, especialmente debido al agua utilizada para extinguir el fuego, aceleró su desprendimiento. El humo y los gases liberados durante la combustión pudieron alterar la composición química de la pintura, debilitándola aún más.

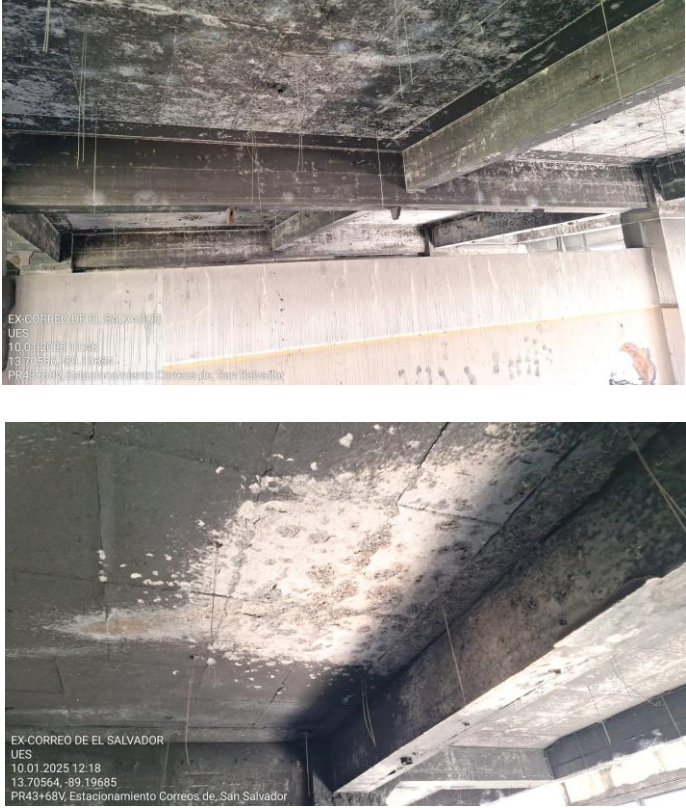
Afección por fuego	
		Clasificación del daño:	
		Lesión física	
		Descripción del daño:	
		<p>Se evidencia que la edificación fue expuesta a un incendio controlado, generado intencionalmente por el Cuerpo de Bomberos como parte de ejercicios de entrenamiento y prácticas de rescate.</p>	
Causas			
Incendio fue provocado de manera intencional como parte de un ejercicio controlado.

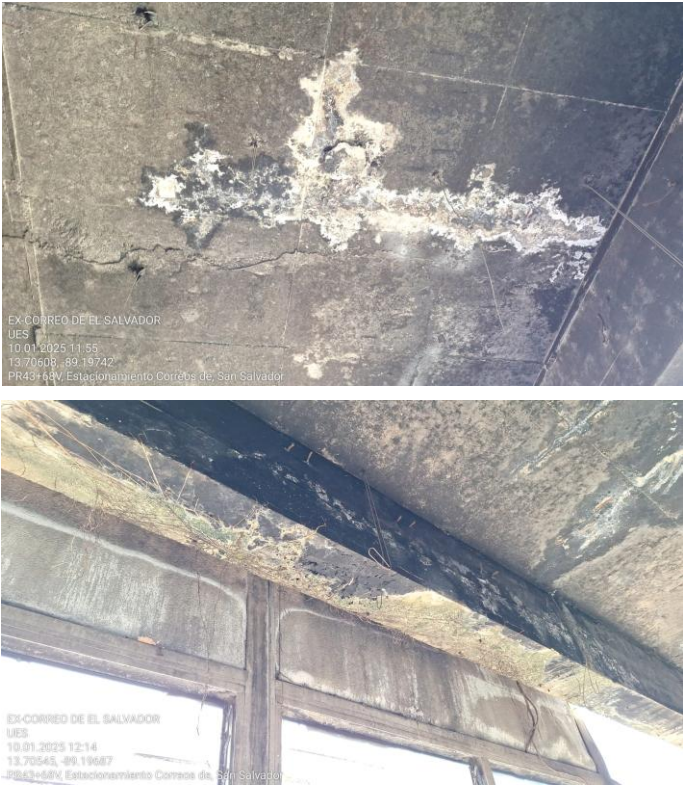
Infiltración de agua en la losa	
		Clasificación del daño:	
		Lesión física	
		Descripción del daño:	
		<p>Se observa una infiltración de agua en la losa, evidenciada por la presencia de manchas de humedad y alteraciones en el acabado superficial.</p>	
Causas			
<p>La infiltración de agua en la losa tiene diversas causas principales. La más destacada es la retención de agua en la azotea, ocasionada por la falta de pendientes adecuadas que impiden un drenaje eficiente. A su vez, el deterioro de los drenajes contribuye significativamente al problema, ya que el edificio no cuenta con un sistema funcional para canalizar el agua acumulada. Además, los daños en las ventanas, provocados por la ausencia de vidrios, permiten que el agua se infiltre durante los días lluviosos, acumulándose en los niveles superiores. Al no tener otra vía de salida, el agua escurre por la losa, agravando el problema de humedad en el interior del edificio.</p>

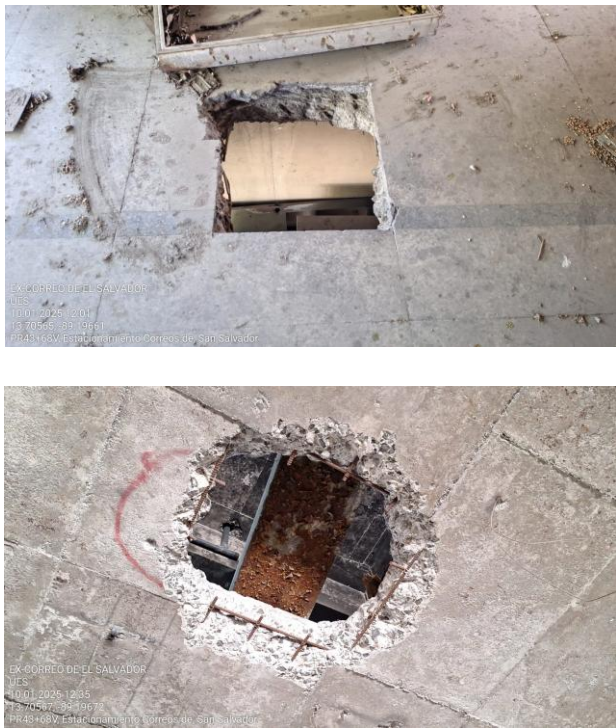
Perforaciones en losa	
		Clasificación del daño:	
		Lesión física	
		Descripción del daño:	
		Se observan perforaciones rectangulares en las losas de concreto reforzado, realizadas intencionalmente por el Cuerpo de Bomberos durante prácticas de rescate.	
Causas			
Fueron realizadas intencionalmente por los bomberos durante prácticas de rescate.

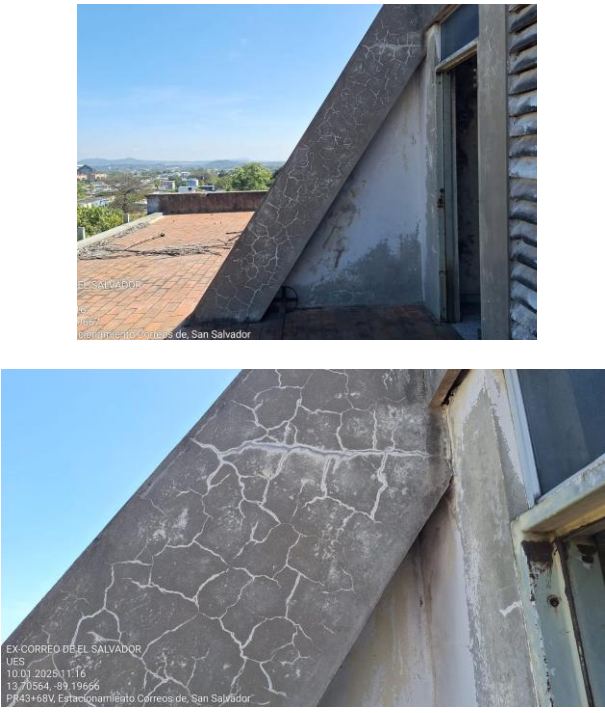
Carbonatacion	
		Clasificación del daño:	
		Lesión química	
		Descripción del daño:	
		<p>Se observa que el concreto, al estar expuesto a la intemperie, ha iniciado un proceso de carbonatación. Este fenómeno se debe a la reacción del dióxido de carbono presente en el ambiente, incluido el generado por la lluvia ácida, con el hidróxido de calcio del concreto. Como resultado, se produce una alteración en la composición química del material, lo que puede comprometer su resistencia y durabilidad. Además, la exposición al fuego puede acelerar este proceso, ya que las altas temperaturas alteran la estructura del concreto, aumentando su porosidad y facilitando la penetración de dióxido de carbono.</p>

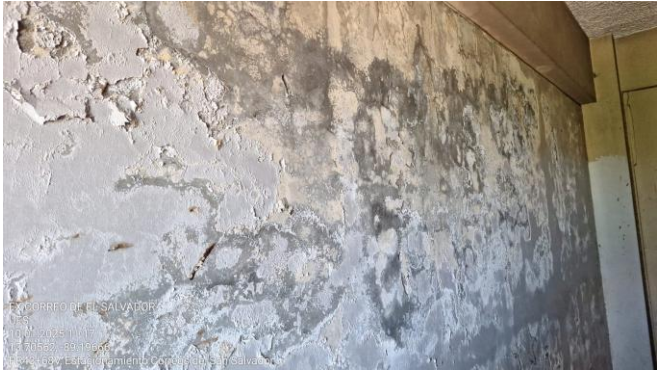
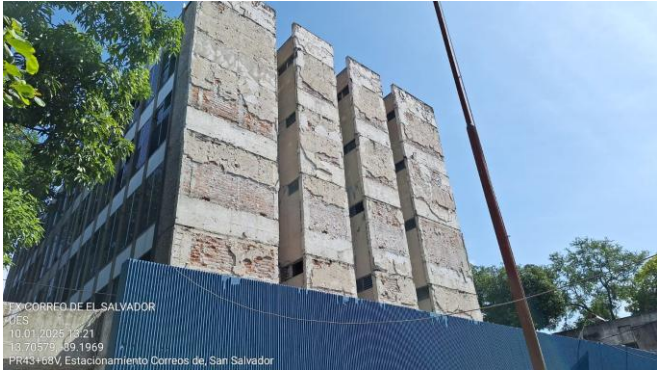
Eflorescencia	
		Clasificación del daño:	
		Lesión química	
		Descripción del daño:	
		<p>En la pared de ladrillo de barro se observa un depósito blanquecino superficial, característico de una lesión química por eflorescencia. Este material, con textura polvorienta y distribución irregular, se presenta a lo largo de la superficie, como se muestra en la imagen.</p>

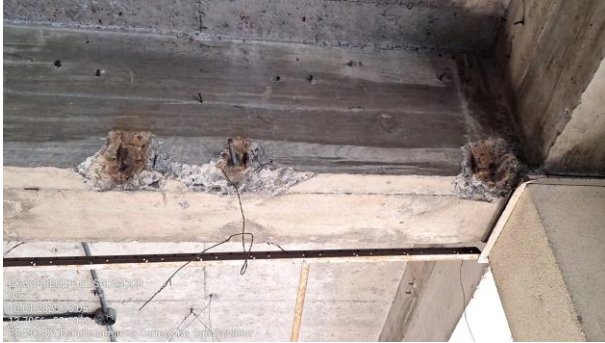
Oxidación	
		Clasificación del daño:	
		Lesión química	
		Descripción del daño:	
		Se observa la corrosión de las varillas de acero en algunos de los marcos del cuerpo adicional ubicado en el primer nivel.	
Causas			
La corrosión de las varillas de acero en algunos de los marcos del cuerpo adicional del primer nivel se debe a la pérdida de recubrimiento y a su consecuente exposición al ambiente y a la humedad por infiltración, ya que el edificio carece de un sistema de drenaje adecuado

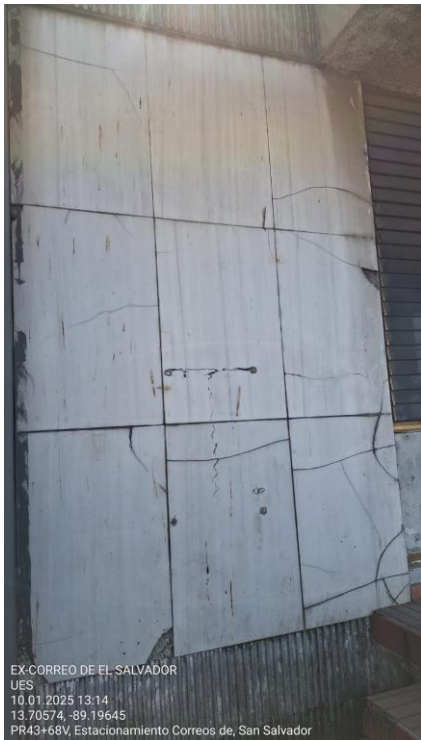
<p style="font-size: small; margin-top: 5px;">EX-CORREO DE EL SALVADOR UES 10.01.2025 13:14 13.70574 -89.19645 PR43+68V, Estacionamiento Correos de, San Salvador</p>		Recubrimiento de marmol dañado	
		Clasificación del daño:	
		Daños no estructurales	
		Descripción del daño:	
		Se observa el recubrimiento de mármol fracturado en la fachada principal del edificio.	
Causas			
El fracturamiento del recubrimiento de mármol en la fachada puede haber sido causado por factores como la expansión y contracción térmica, movimientos estructurales, deficiencias en la instalación o impactos externos

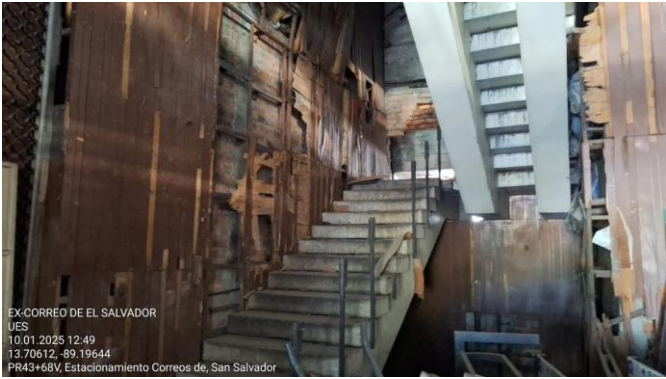
<p>EX-CORREO DE EL SALVADOR JES 10.01.2025 12:49 13.70612, -89.19644 PR43+68V, Estacionamiento Correos de, San Salvador</p>		Daños en recubrimiento de cuerpo de escalera	
		Clasificación del daño:	
		Daños no estructurales	
		Descripción del daño:	
		Se observa el deterioro del recubrimiento del cuerpo de escaleras, el cual era de plywood.	
Causas			
Se observa el deterioro del recubrimiento del cuerpo de escaleras, el cual era de plywood, debido a la falta de mantenimiento y el abandono.

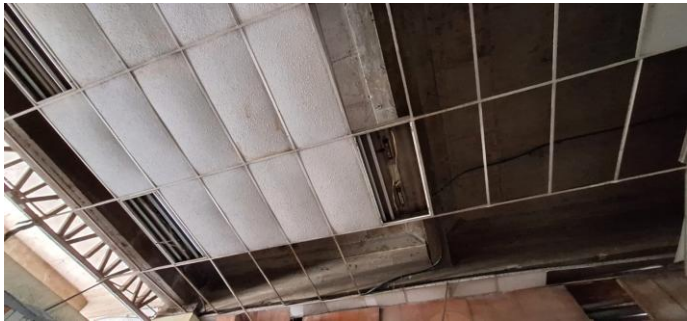
Perdida de cielo Falso	
		Clasificación del daño:	
		Daños no estructurales	
		Descripción del daño:	
		Se observa la pérdida del cielo falso en varias áreas del edificio	
Causas			
Se atribuida a la falta de mantenimiento y al abandono.

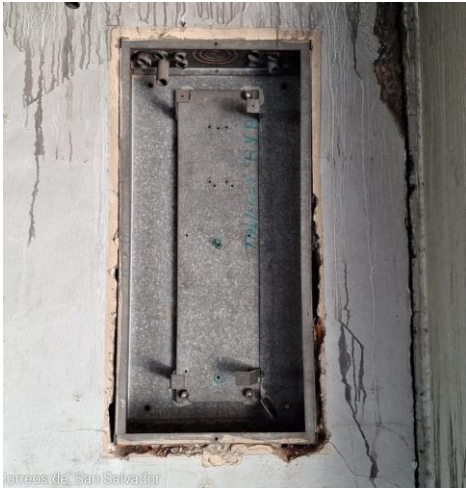
Sistema Electrico	
		Clasificación del daño:	
		Daños no estructurales	
		Descripción del daño:	
		<p>El edificio no posee sistema eléctrico permanente; solo tiene conexiones provisionales en la primera planta, la cual se utiliza como bodega.</p>	
Causas			
Fue retirado por el personal como medida de prevención de riesgos

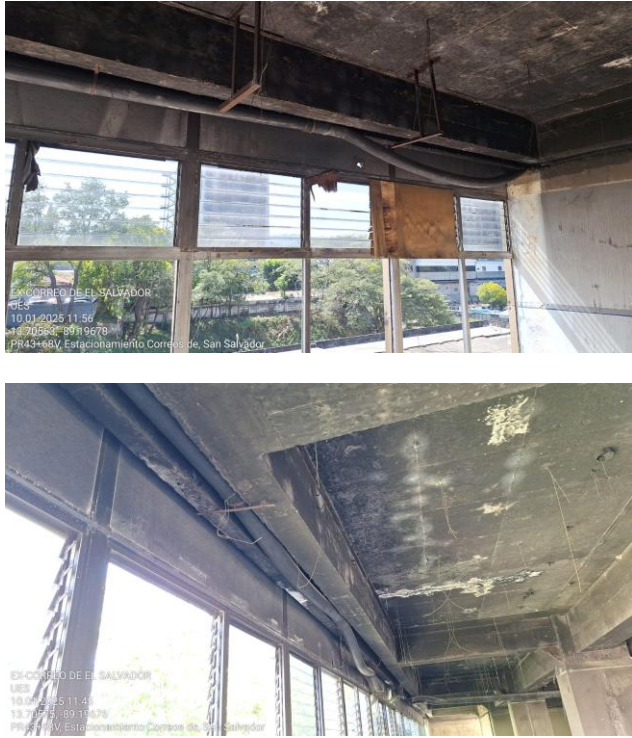
Daños en sistema hidráulico	
		Clasificación del daño:	
		Daños no estructurales	
		Descripción del daño:	
		No se cuenta con sistema hidráulico en el edificio.	
Causas			
Falta de mantenimiento, abandono y derretimiento por fuego.
