UNIVERSIDAD DE EL SALVADOR  
FACULTAD DE INGENIERÍA Y ARQUITECTURA  
ESCUELA DE INGENIERÍA CIVIL

**CURSO DE ESPECIALIZACIÓN EN EVALUACIÓN DE  
ESTRUCTURAS**

**LEVANTAMIENTO DE DAÑOS Y PATOLOGÍAS EN  
EDIFICACIÓN DE TRES MÓDULOS EN TRES NIVELES,  
UBICADOS EN CENTRO ESCOLAR COLONIA SAN  
RAMÓN, CÓDIGO 11428, DISTRITO DE MEJICANOS,  
MUNICIPIO DE SAN SALVADOR CENTRO,  
DEPARTAMENTO DE SAN SALVADOR**

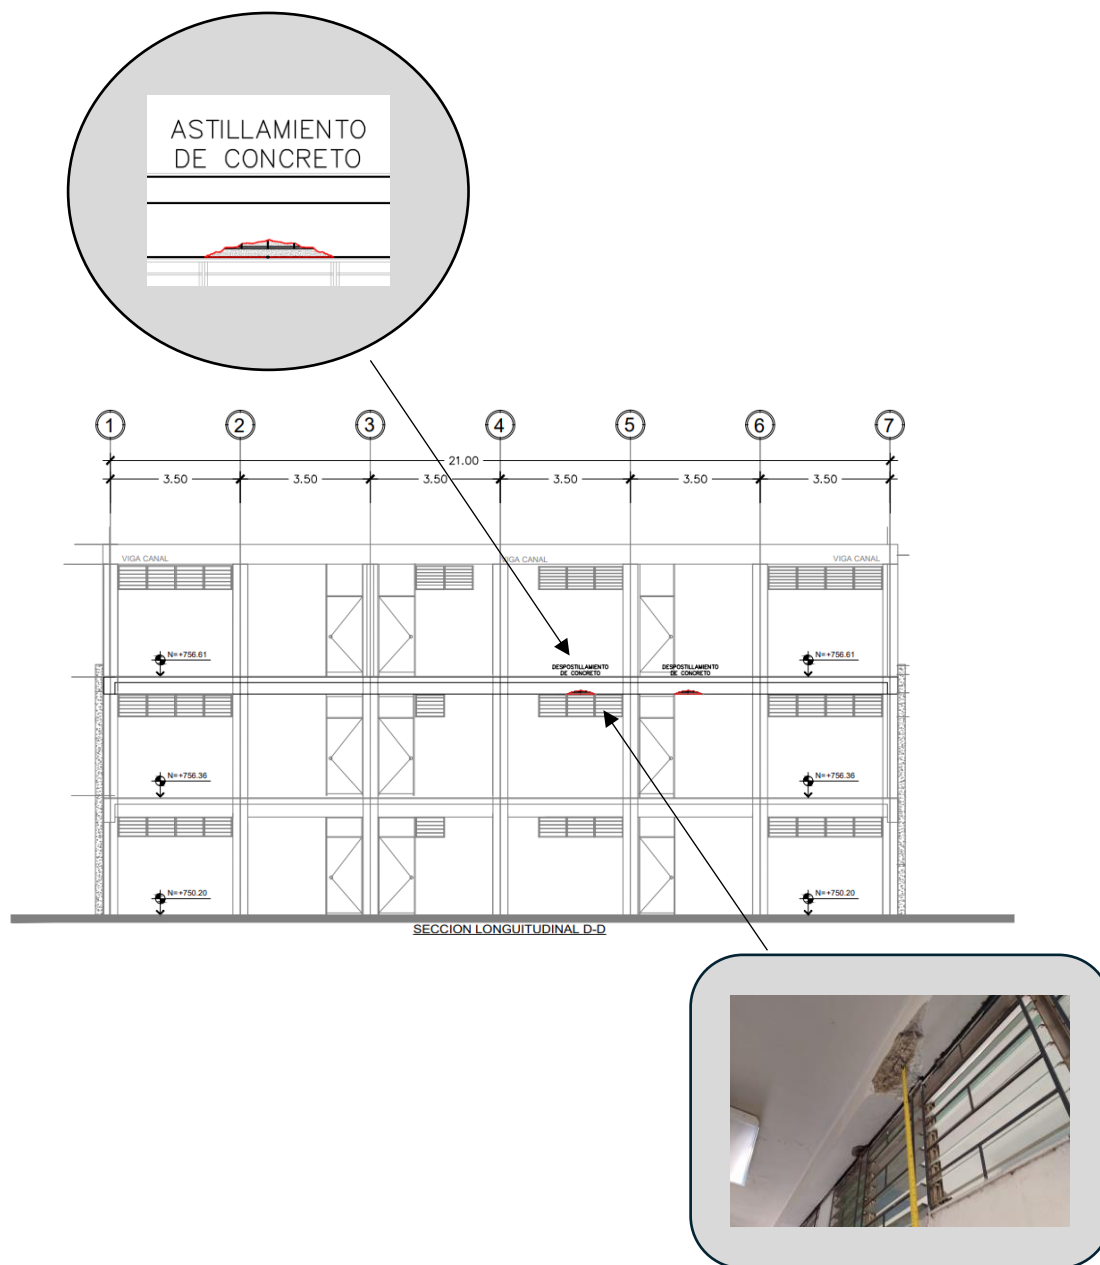
Imagen No. 5-4. Esquema de daños en vigas perimetrales de escaleras, segundo nivel, paralelas a Módulo Sur.

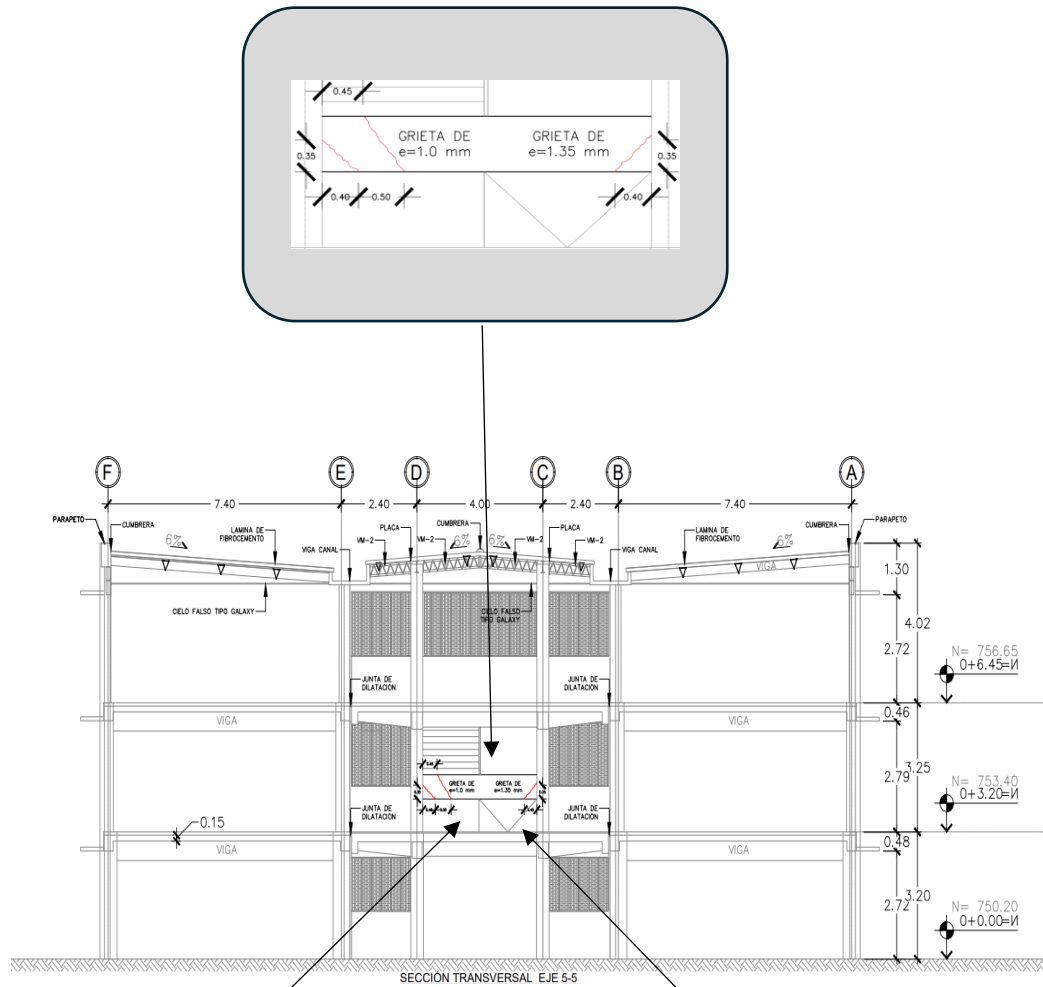
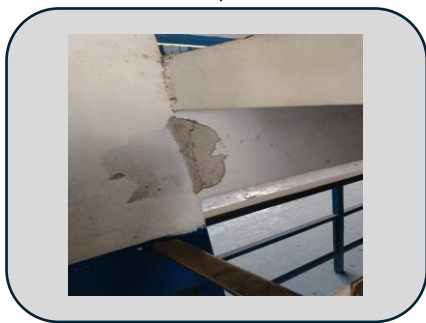
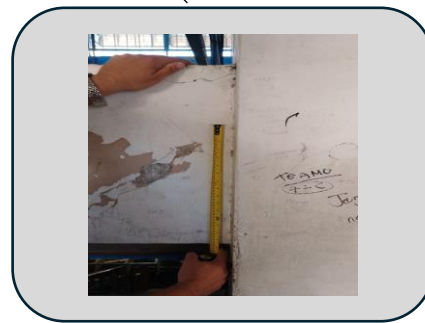
Imagen No. 5-5. Esquema de daños en viga de descanso de escaleras, segundo nivel.

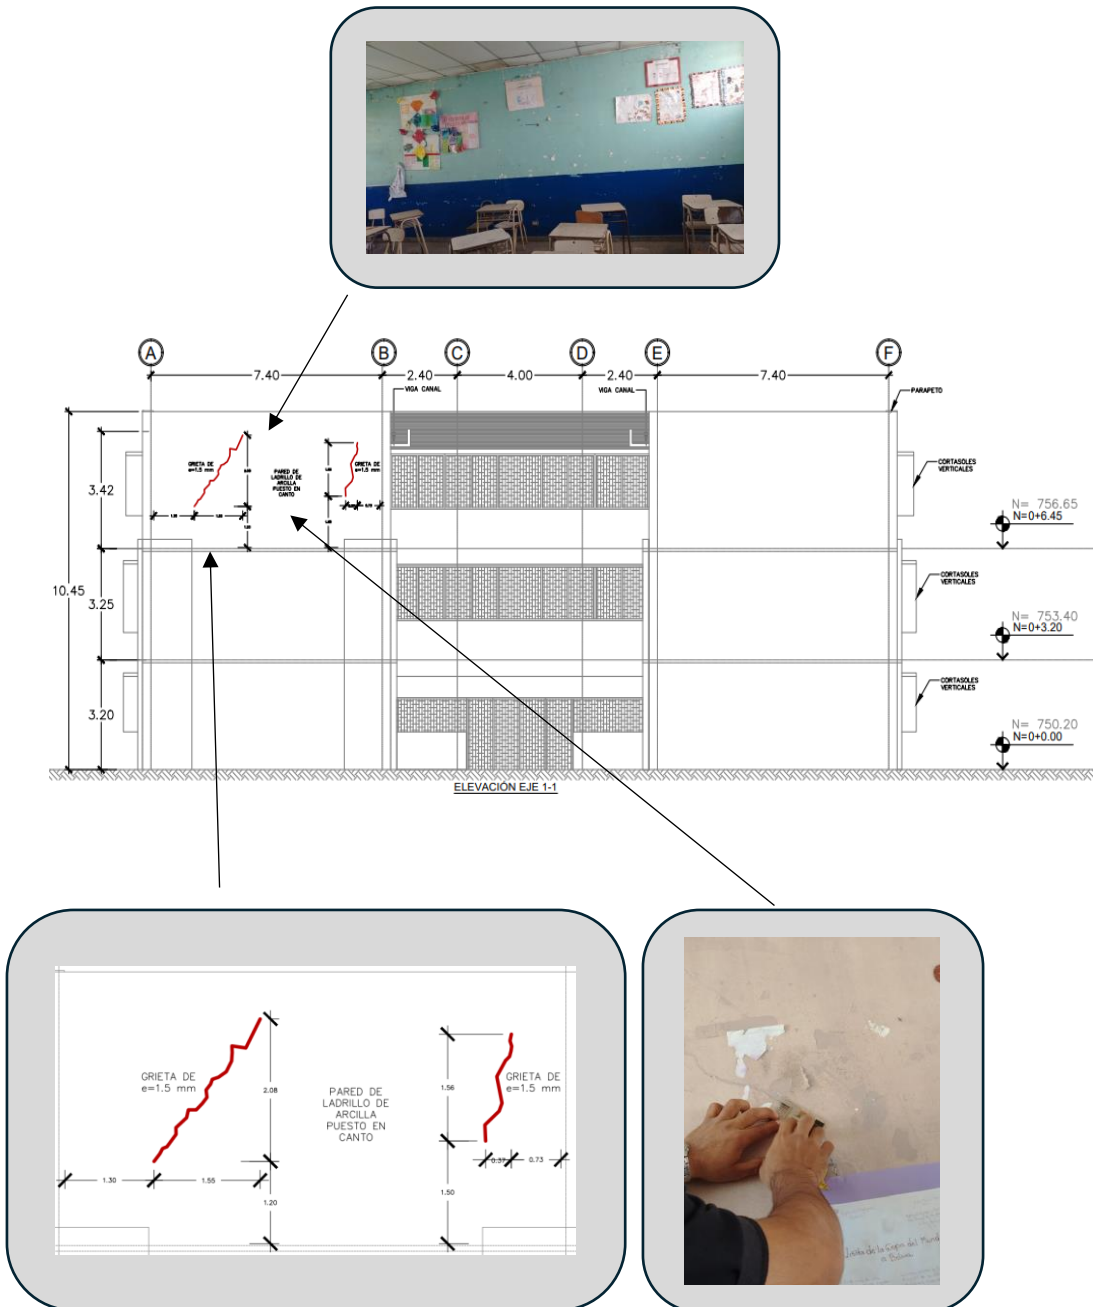
Imagen No. 5-6. Esquema de daños en pared de mampostería de ladrillo de barro, tercer nivel, eje 1-1, tramo A-B.

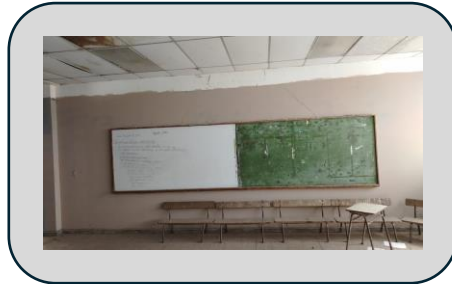
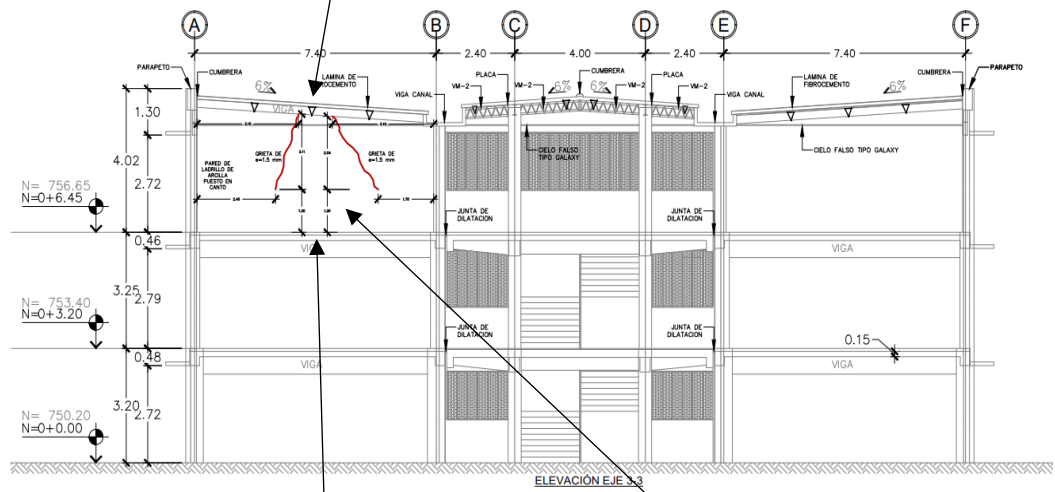
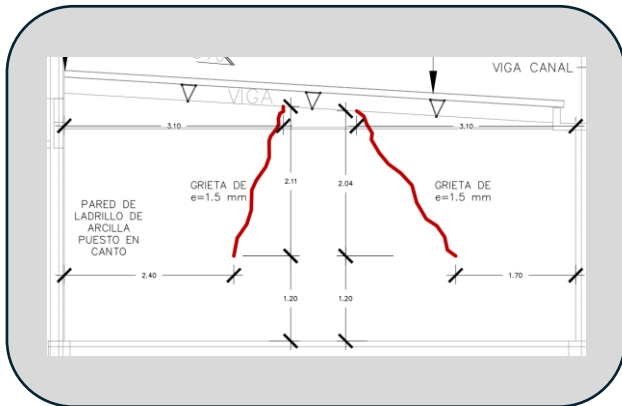
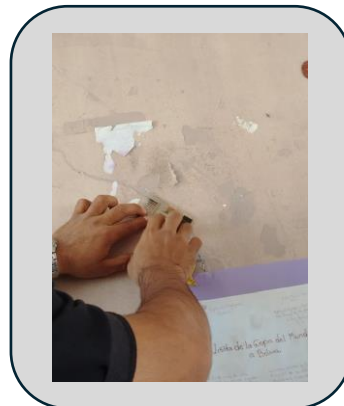
Imagen No. 5-7. Esquema de daños en pared de mampostería de ladrillo de barro, tercer nivel, eje 3-3, tramo A-B.

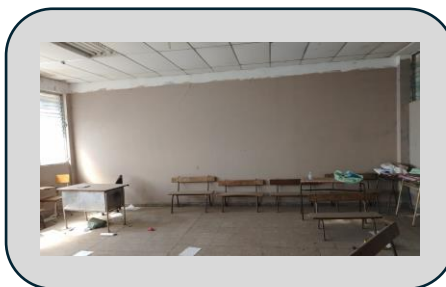
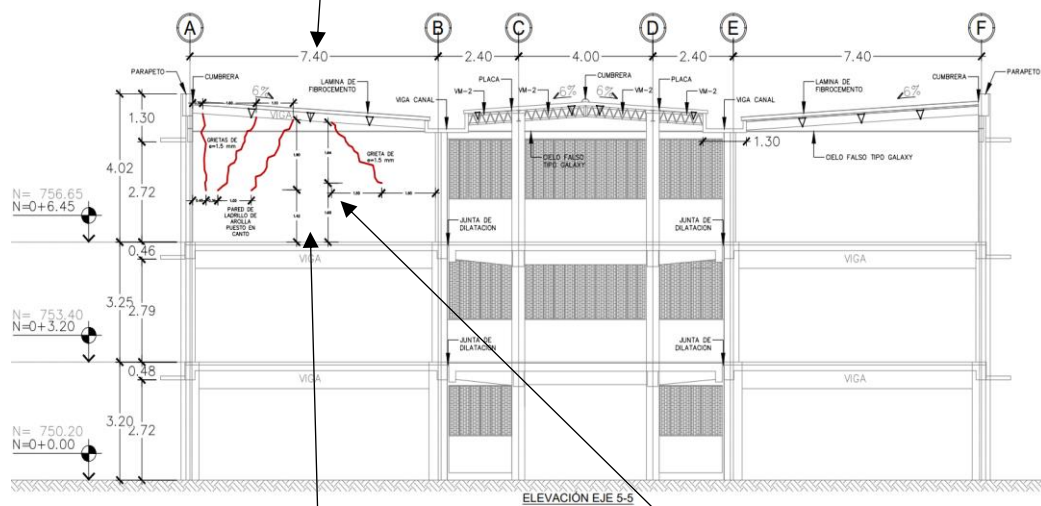
Imagen No. 5-8. Esquema de daños en pared de mampostería de ladrillo de barro, tercer nivel, eje 5-5, tramo A-B.

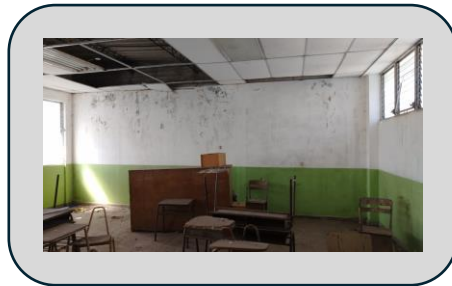
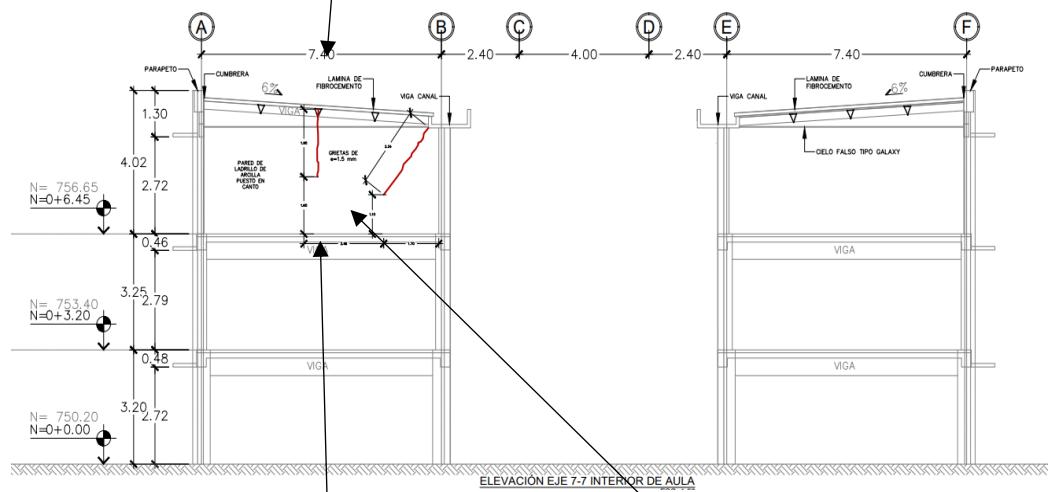
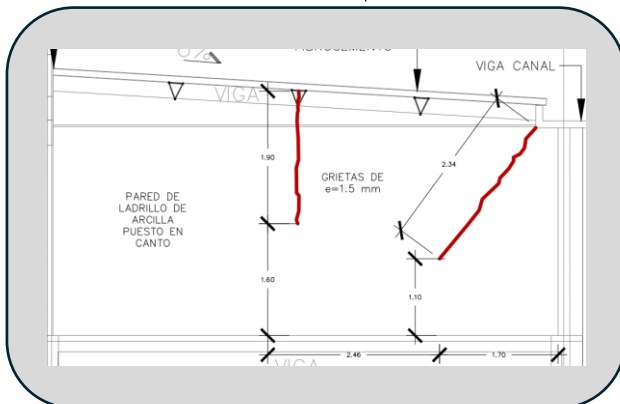
Imagen No. 5-9. Esquema de daños en pared de mampostería de ladrillo de barro, tercer nivel, eje 7-7, tramo A-B.

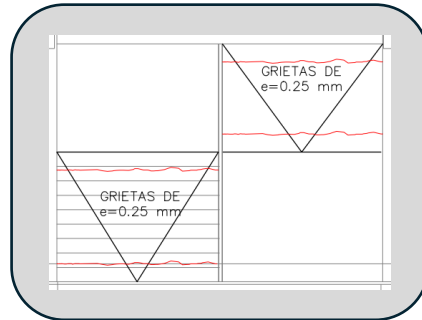
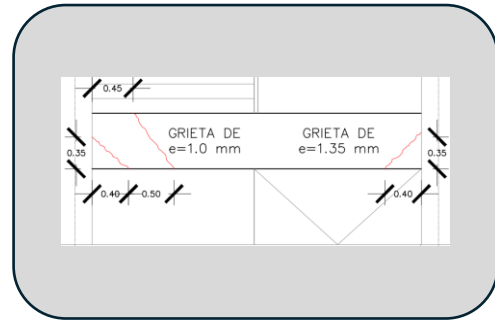
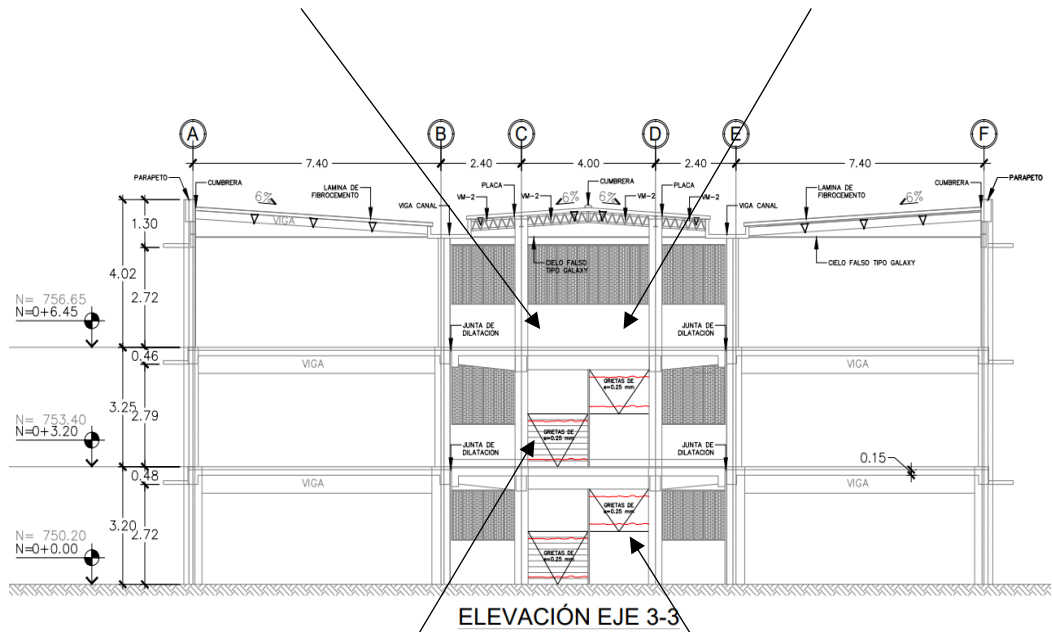
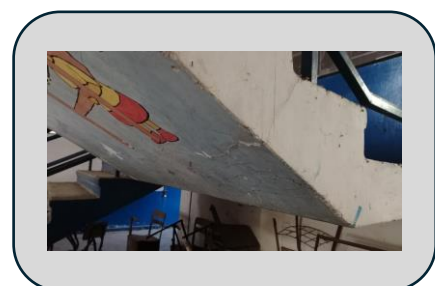
Imagen No. 5-10. Esquema de daños en losas de escaleras.

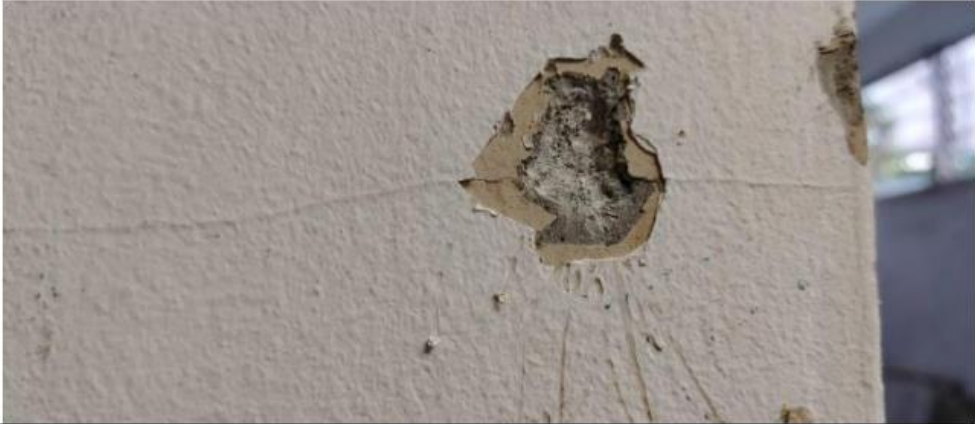
<b>CLASIFICACIÓN DEL DAÑO:</b> <i>daño a nivel de acabado del elemento</i>		
<b>DESCRIPCIÓN DEL DAÑO:</b> <i>la imagen muestra las fisuras horizontales en la columna, el patrón es repetitivo en varias de las columnas del módulo central de escaleras, y la medida de las fisuras oscila entre 0.15 a 0.20 mm, únicamente se encuentra a nivel de acabado</i>		
<b>CAUSA Y SINTOMATOLOGÍA:</b> <i>Aparición de fisuras en el concreto. La causa principal podría estar relacionado con deficiencias en el proceso constructivo de los acabados del elemento.</i>

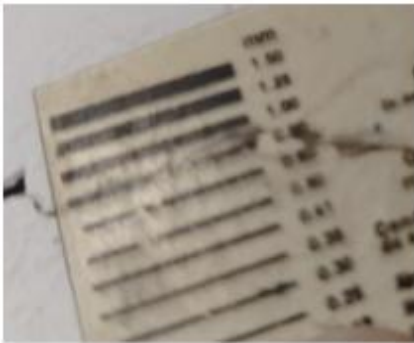
<b>CLASIFICACIÓN DEL DAÑO:</b>							
Leve	<input checked="" type="checkbox"/>	Moderado	<input type="checkbox"/>	Fuerte	<input type="checkbox"/>	severo	<input type="checkbox"/>
<b>DESCRIPCIÓN DEL DAÑO:</b>							
La imagen muestra una grieta de 0.8 mm a lo largo de toda la longitud de la mampostería de relleno, en el módulo central de escaleras, a 20 cm bajo la altura del cargadero y una grieta vertical en la misma.

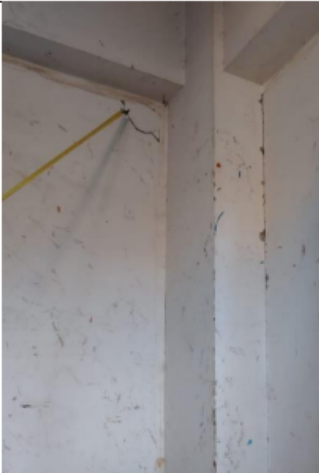
<b>TIPO DE DAÑO:</b> Fisura en pared de relleno en el módulo de escaleras					
<b>CLASIFICACIÓN DEL DAÑO:</b>							
Leve	<input checked="" type="checkbox"/>	Moderado	<input type="checkbox"/>	Fuerte	<input type="checkbox"/>	severo	<input type="checkbox"/>
<b>DESCRIPCIÓN DEL DAÑO:</b>							
La imagen muestra una fisura de la pared del eje 5, ubicada en bodega del módulo central de escaleras en el primer nivel.

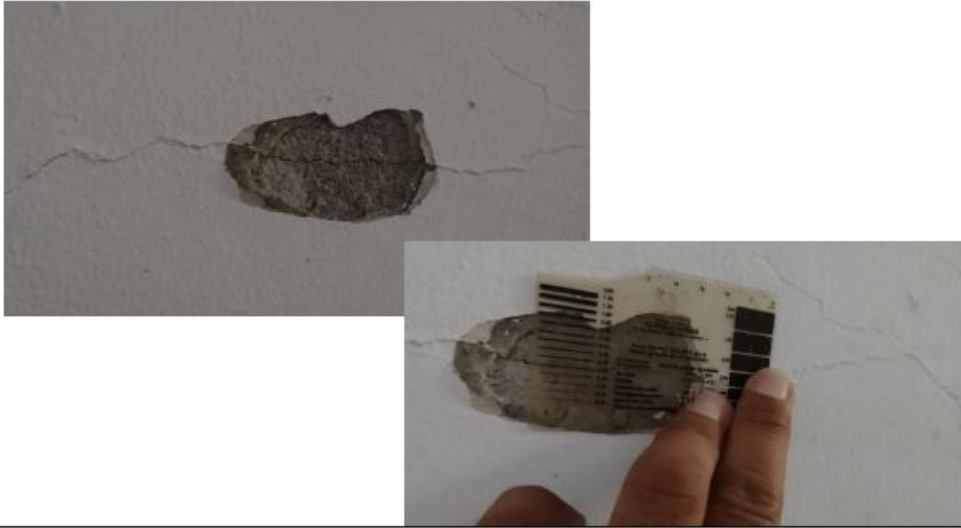
<b>CLASIFICACIÓN DEL DAÑO:</b>		
Leve	x	Moderado
		Fuerte
		severo
<b>DESCRIPCIÓN DEL DAÑO:</b>		
Las imágenes muestran las fisuras de 0.25 mm en las losas de escaleras, las fisuras se extienden en todo el espesor de la losa, hasta generar unión con la huella		
<b>CAUSA Y SINTOMATOLOGÍA:</b>		
El daño observado en las losas de escaleras, específicamente en el acceso del segundo al tercer nivel en el tramo, es causado por la flexión de las losas, lo que indica que la capacidad del acero proporcionado en la estructura de las losas puede ser insuficiente para soportar las cargas de uso. Este tipo de fisuras de 0.25 mm, es repetitivo en todas las losas de escaleras, especialmente cerca de la unión con los descansos y vigas del nivel superior, lo que sugiere que la falta de refuerzo adecuado o la distribución incorrecta del acero en estas áreas críticas no está compensando las tensiones generadas por la flexión. Los síntomas incluyen fisuras visibles a lo largo del tramo corto y del espesor de las losas, que se extienden hasta generar unión con la huella.

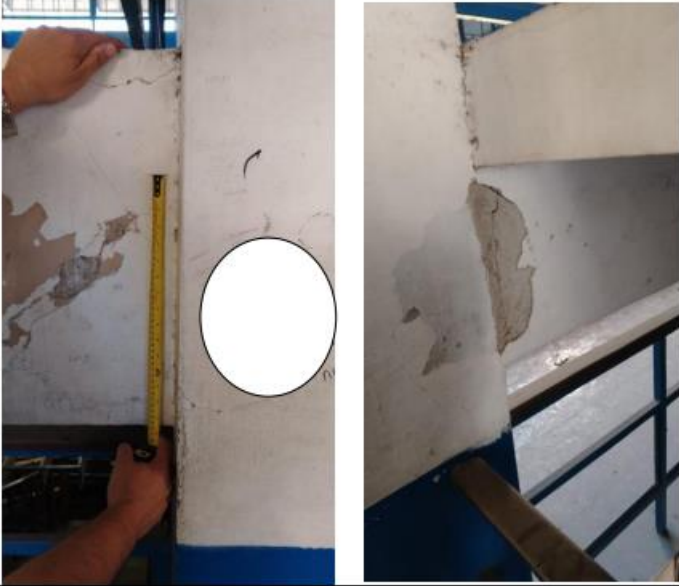
<b>TIPO DE DAÑO:</b> Fisura a 45 grados en viga, y grieta vertical en la interfaz de la unión viga columna.
<b>CLASIFICACIÓN DEL DAÑO:</b>		
Leve	x	Moderado
		Fuerte
		severo
<b>DESCRIPCIÓN DEL DAÑO:</b>		
Las imágenes muestran las fisuras de 0.25 mm en diagonal en la viga de apoyo de la losa del descanso de escaleras, en acceso del segundo al tercer nivel. La grieta vertical con un ancho de 1 mm.
