UNIVERSIDAD DE EL SALVADOR
FACULTAD DE INGENIERIA Y ARQUITECTURA
ESCUELA DE ARQUITECTURA

**CURSO DE ESPECIALIZACIÓN GESTIÓN HISTÓRICA EN ENTORNOS
CONSTRUIDOS**

**PROPUESTA DE REHABILITACIÓN Y CONSERVACIÓN DEL GRAN HOTEL EN BARRIO EL ÁNGEL
SONSONATE CENTRO.**

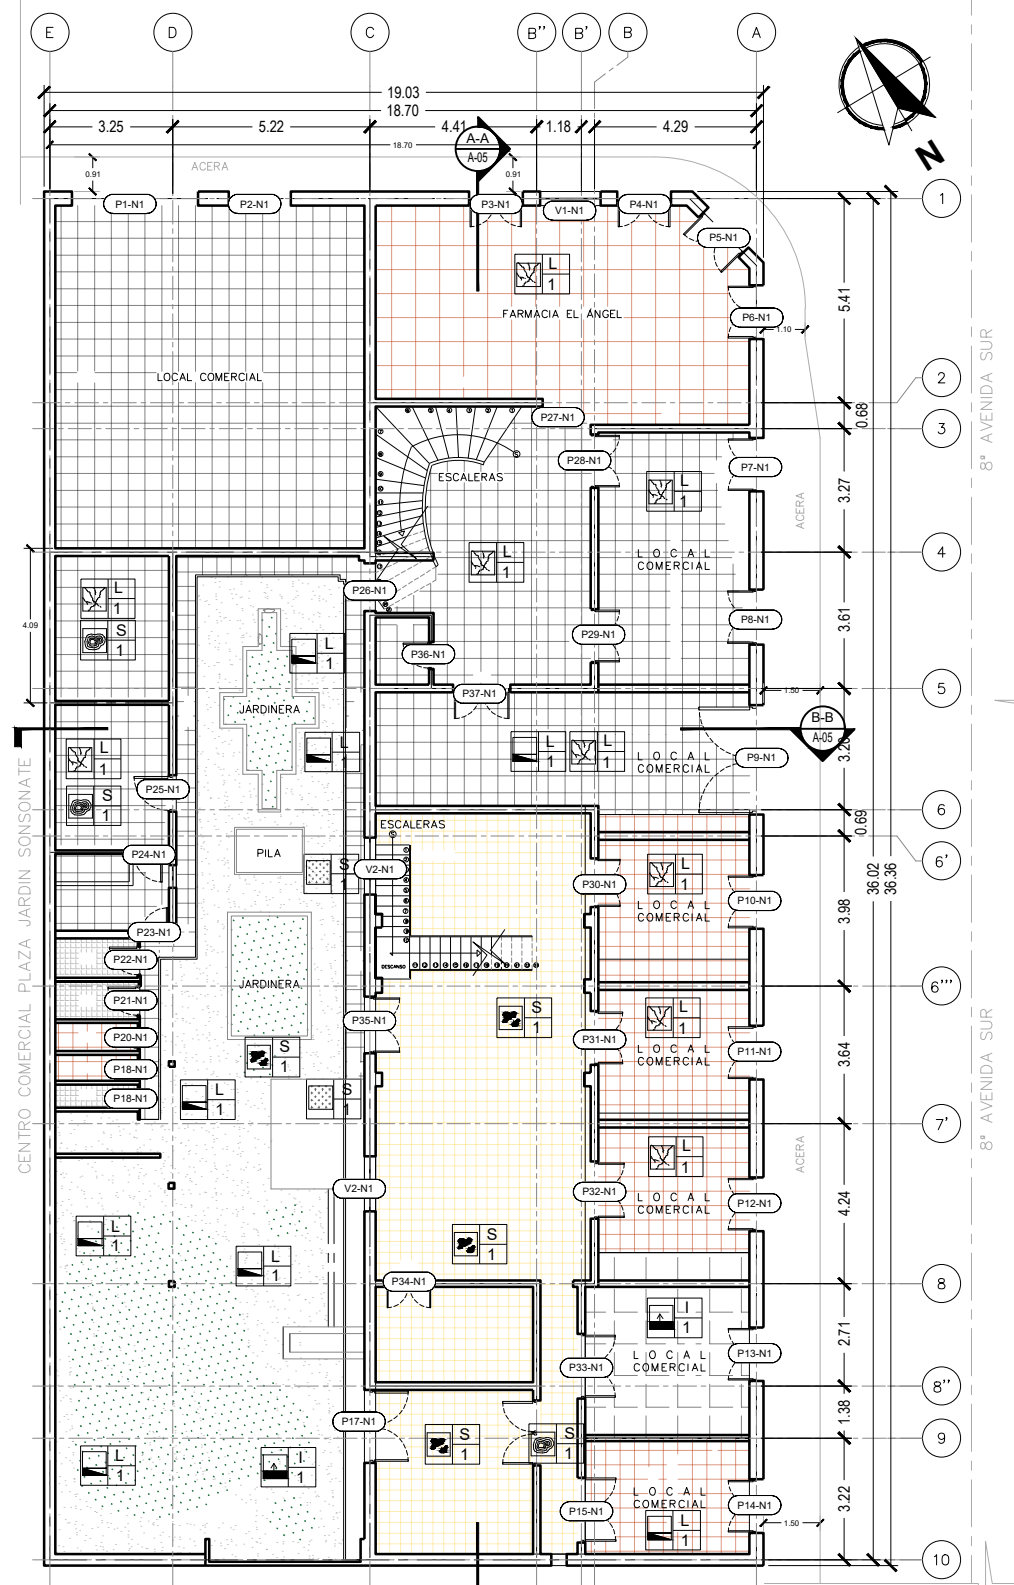
PLANTA DE PATOLOGÍAS EN PISOS
NIVEL 1
ESCALA 1:200

ITEMS	DETERIORO O EFECTO	CAUSA	AGENTE
L 1	Piso dañado o faltante	Falta de mantenimiento Insectos	Paso del tiempo, agentes climáticos, Suciedad
S 1	Piso dañado o faltante	Humedad Deformaciones	Polia, Comejen, Lluvia, paso del tiempo, agentes climáticos
S 1	Presencia de sales	Humedad	Suciedad, Lluvia, Filtaciones
S 1	Manchas/ Costra	Humedad	Suciedad, Lluvia, Filtaciones
I 1	Desprendimiento de Piso	Alteración del espacio	Agentes Climáticos, Hombre, Material sustituido
S 1	Presencia de Hongos	Humedad	Suciedad, Lluvia, Filtaciones
I 1	Desprendimiento de Piso	Smog	Agentes Naturales, Maleza en áreas verdes
L 1	Grietas	Falta de mantenimiento	Sismos Falla de materiales
W 1	Daños en huella y contra huella	Falta de mantenimiento Humedad Deformaciones Inestabilidad estructural	Lluvia Suciedad paso del tiempo, agentes climáticos
L 1	Deterioro en madera	Falta de mantenimiento	Suciedad paso del tiempo

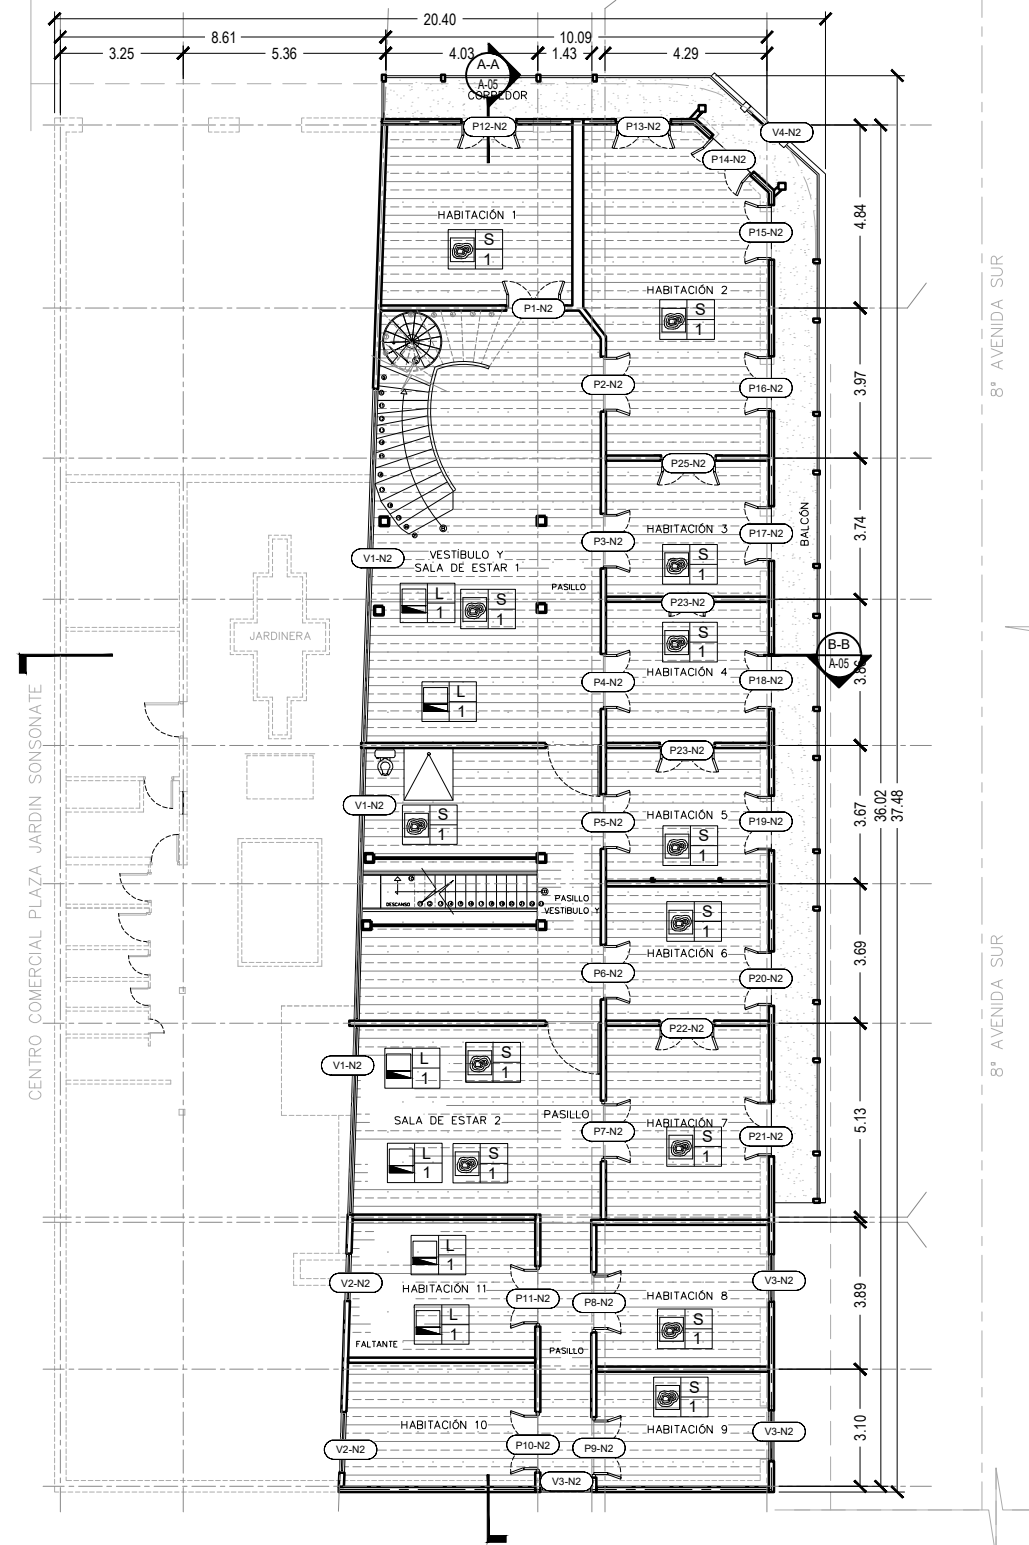
PLANTA DE PATOLOGÍAS EN PISOS

ITEMS	DETERIORO O EFECTO	CAUSA	AGENTE
	Piso dañado o faltante	Falta de mantenimiento Insectos	Paso del tiempo, agentes climáticos, Suciedad
	Piso dañado o faltante	Humedad Deformaciones	Polia, Comejen, Lluvia, paso del tiempo, agentes climáticos
	Presencia de sales	Humedad	Suciedad, Lluvia, Filtaciones
	Manchas/ Costra	Humedad	Suciedad, Lluvia, Filtaciones
	Desprendimiento de Piso	Alteración del espacio	Agentes Climáticos, Hombre, Material sustituido
	Presencia de Hongos	Humedad	Suciedad, Lluvia, Filtaciones
	Desprendimiento de Piso	Smog	Agentes Naturales, Maleza en áreas verdes
	Grietas	Falta de mantenimiento	Sismos Falla de materiales
	Daños en huella y contra huella	Falta de mantenimiento Humedad Deformaciones Inestabilidad estructural	Lluvia Suciedad paso del tiempo, agentes climáticos
	Deterioro en madera	Falta de mantenimiento	Suciedad paso del tiempo

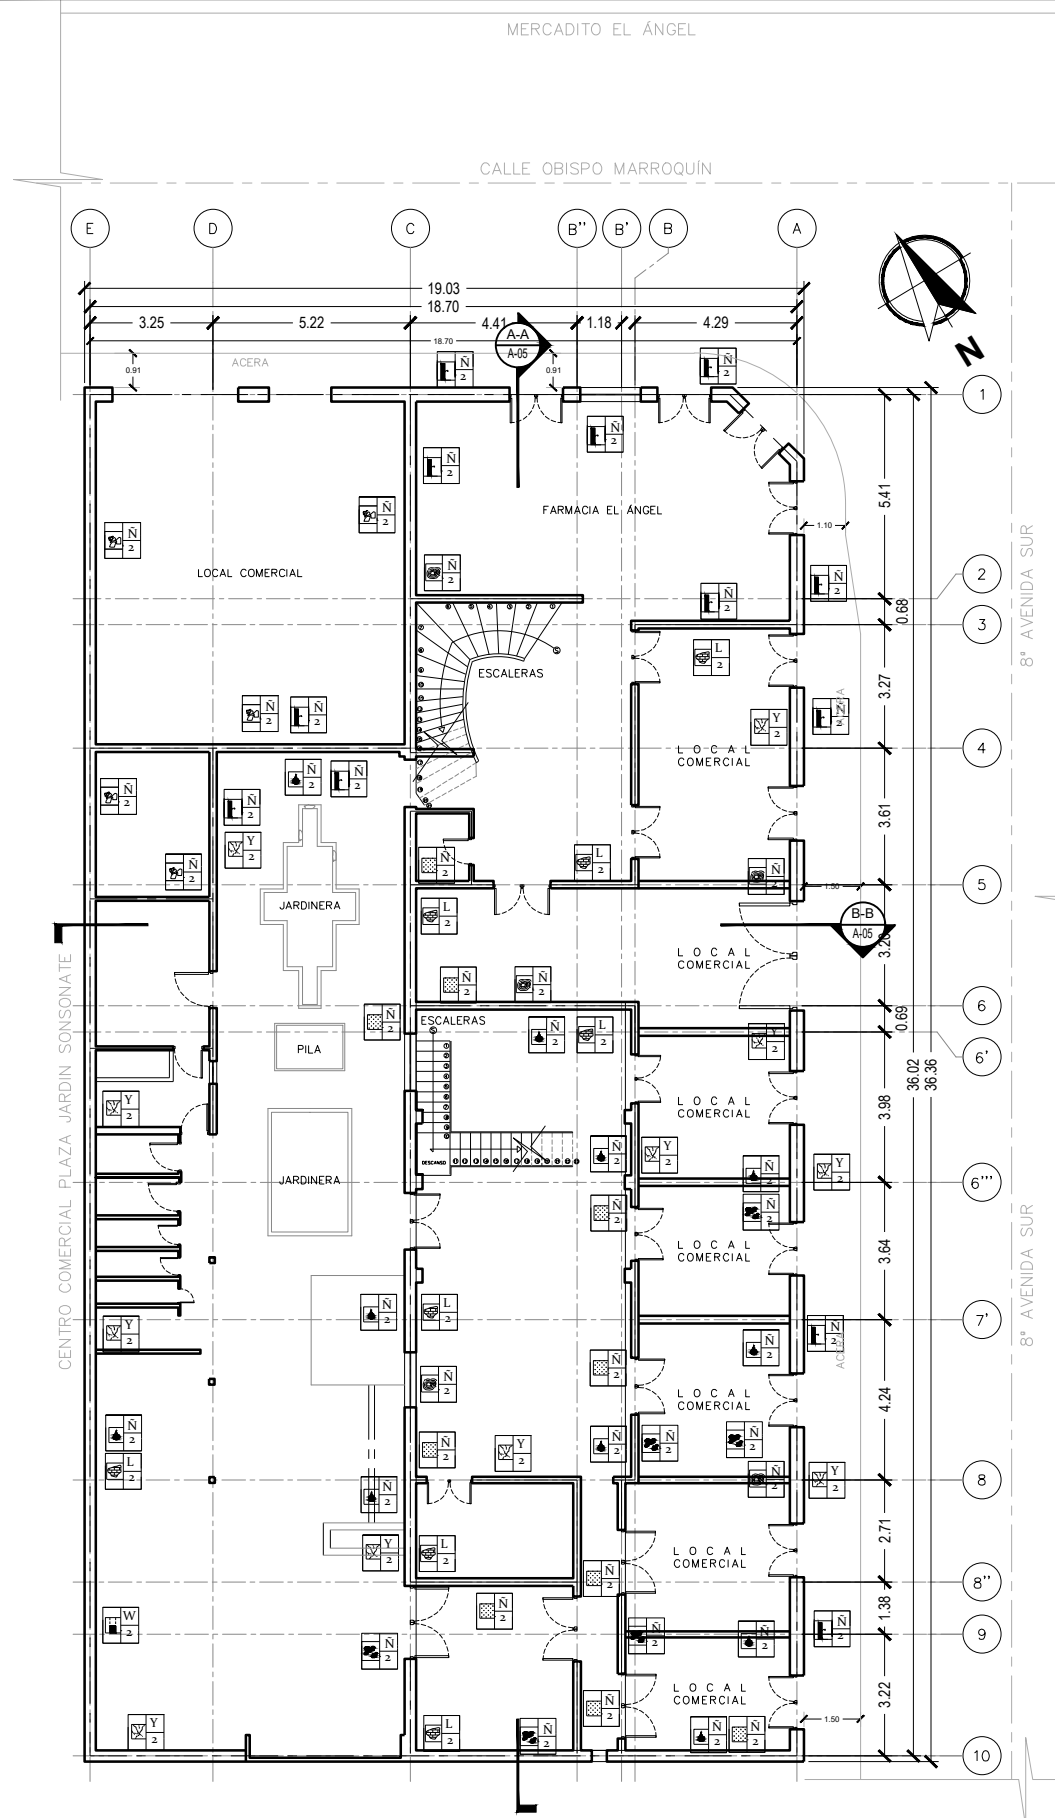
PLANTA DE PATOLOGÍAS EN PAREDES

ITEMS	DETERIORO O EFECTO	CAUSA	AGENTE
	Deterioro en madera	Insectos o humedad excesiva	Humedad, filtraciones, insectos xilófagos, rayos UV, golpes y sobrecarga
	Presencia de humedad	Lluvia, deformación de la estructura	Agua lluvia directa, filtración, humedad por capilaridad
	Desprendimiento de aplastados	Falta de mantenimiento, humedad	Agua lluvia, cambios de temperatura, viento, sales solubles, crecimiento de vegetación
	Grieta	Inestabilidad estructural	Movimientos sísmicos, cambios de temperatura, humedad, sales solubles y reices
	Presencia de sales	Lluvia y humedad	Agua estancada, material orgánico, y condiciones ambientales
	Faltante de muro	Deformaciones y humedad	Movimientos sísmicos, cambios de temperatura, humedad, sales solubles y reices
	Manchas / Costra	Falta de mantenimiento y lluvia	Filtraciones por capilaridad, eflorescencia, suciedad y polvo
	Presencia de hongos o líquenes	Humedad, temperatura variable y lluvia	Agua lluvia, agua subterránea, evaporación, fugas, suelos adyacentes saturados

Eflorescencias	H u m e d a d	Humedad, sales solubles, materiales porosos
	Desprendimiento de pintura	Asoleamiento y humedad	Humedad, cambios de temperatura, mala aplicación y caducidad de pintura

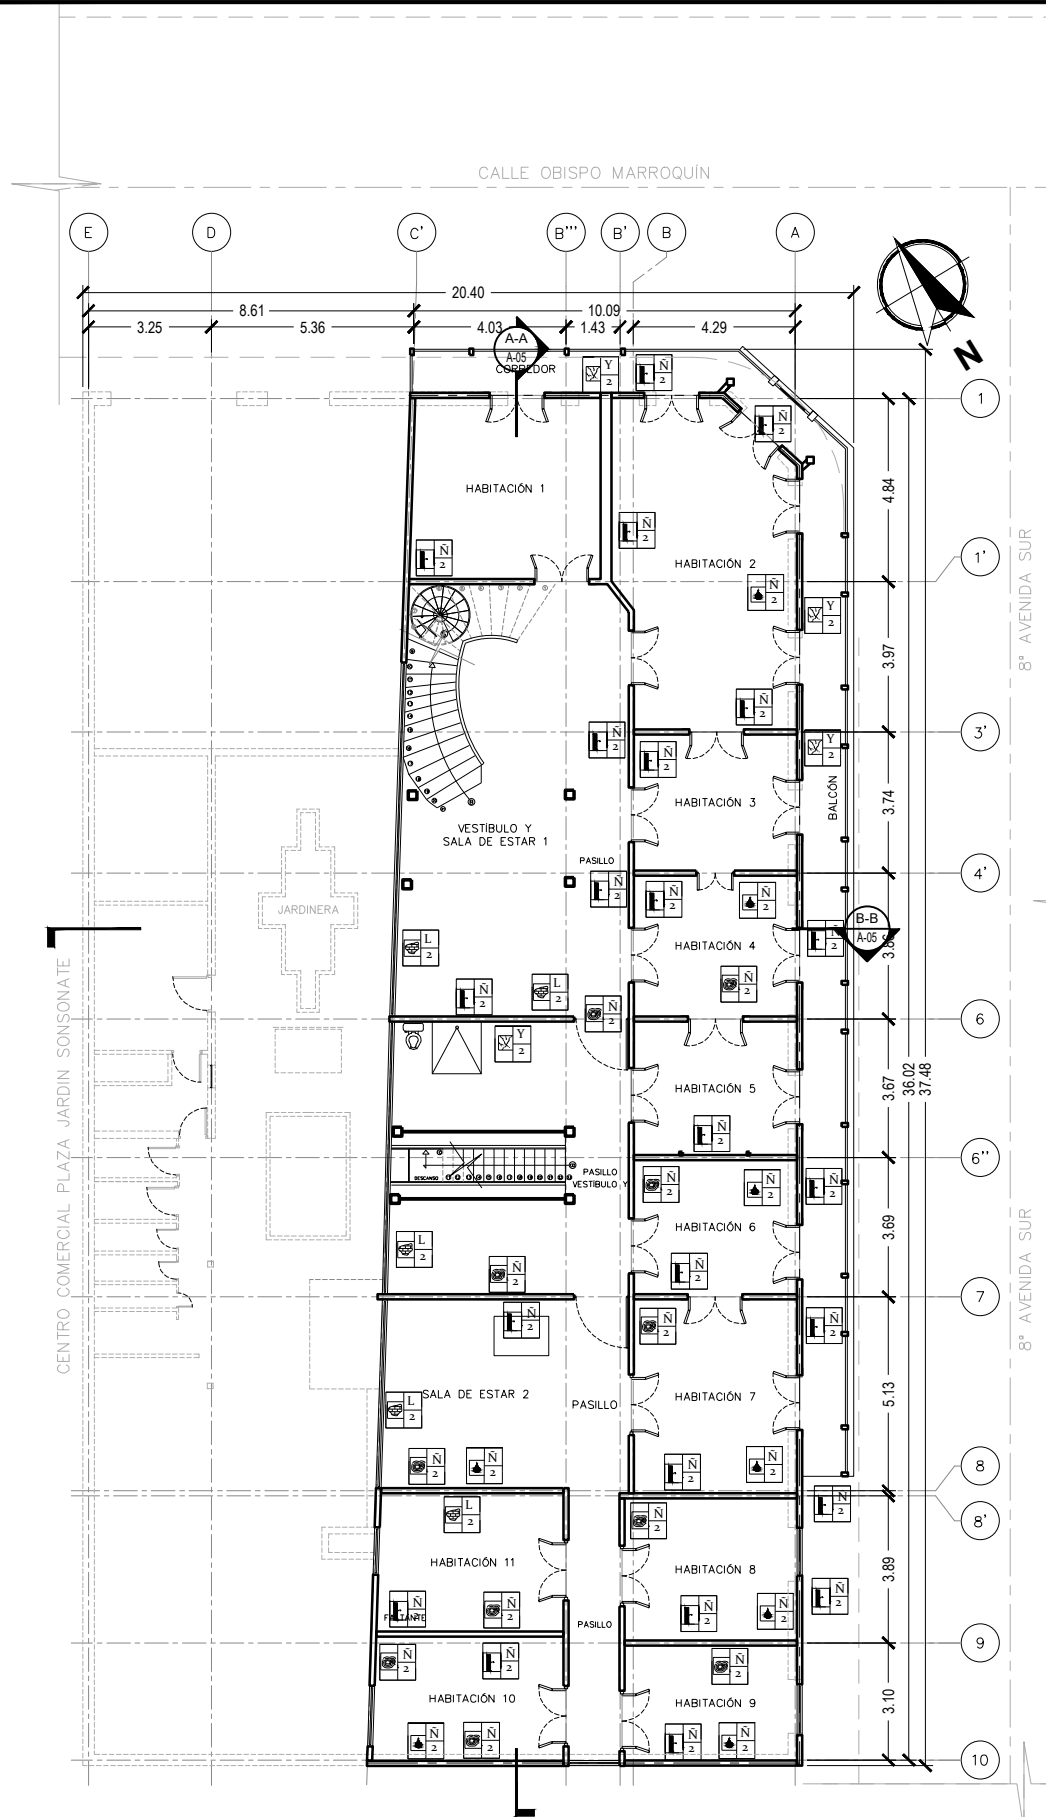
PLANTA DE PATOLOGÍAS EN PAREDES

ITEMS	DETERIORO O EFECTO	CAUSA	AGENTE
	Deterioro en madera	Insectos o humedad excesiva	Humedad, filtraciones, insectos xilófagos, rayos UV, golpes y sobrecarga
	Presencia de humedad	Lluvia, deformación de la estructura	Agua lluvia directa, filtración, humedad por capilaridad
	Desprendimiento de aplastados	Falta de mantenimiento, humedad	Agua lluvia, cambios de temperatura, viento, sales solubles, crecimiento de vegetación
	Grieta	Inestabilidad estructural	Movimientos sísmicos, cambios de temperatura, humedad, sales solubles y reices
	Presencia de sales	Lluvia y humedad	Agua estancada, material orgánico, y condiciones ambientales
	Faltante de muro	Deformaciones y humedad	Movimientos sísmicos, cambios de temperatura, humedad, sales solubles y reices
	Manchas / Costra	Falta de mantenimiento y lluvia	Filtraciones por capilaridad, eflorescencia, suciedad y polvo
	Presencia de hongos o liquesnes	Humedad, temperatura variable y lluvia	Agua lluvia, agua subterránea, evaporación, fugas, suelos adyacentes saturados

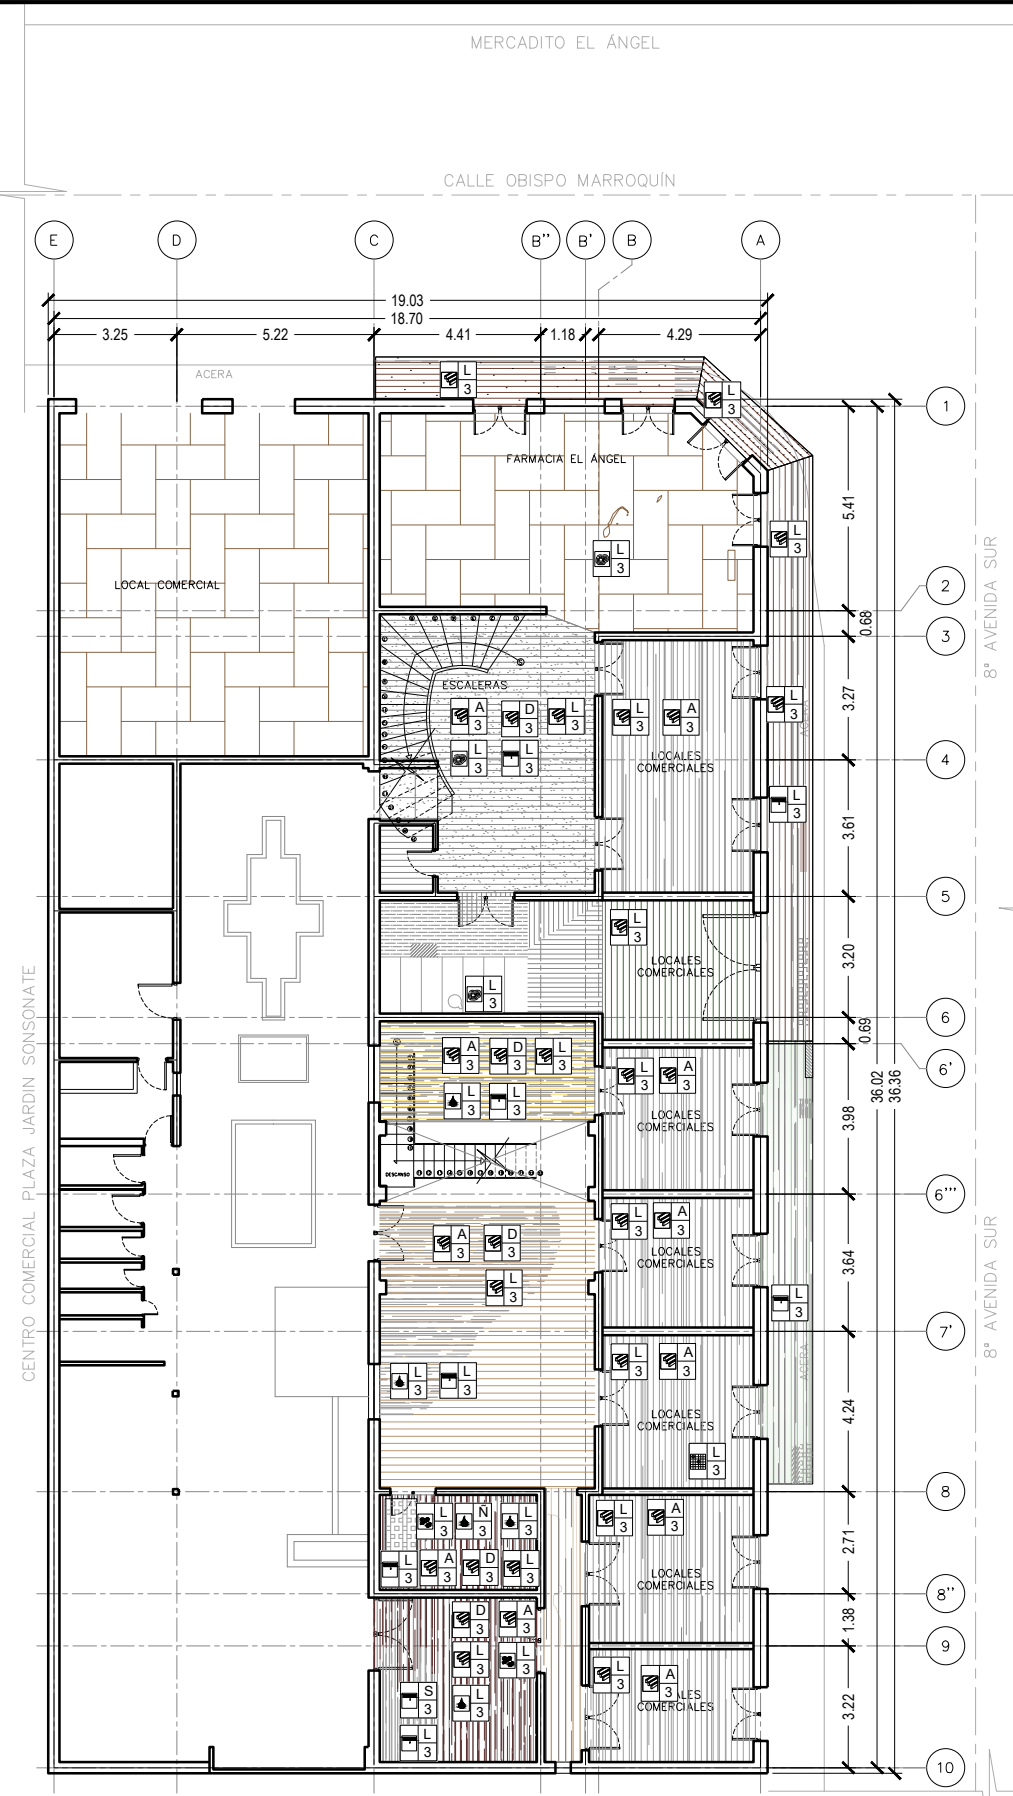
PLANTA DE PATOLOGÍAS EN CIELO FALSO
NIVEL 1 ESCALA 1:200

ITEMS	DETERIORO O EFECTO	CAUSA	AGENTE
	Deterioro en madera	Insectos	Insectos xilófagos, factores ambientales y propios del material existente
	Deterioro en madera	Hongos	Agentes biológicos directos, factores ambientales que favorecen el ataque fúngico
	Deterioro en madera	Animales	Factores asociados a animales domésticos y silvestres; excretas y residuos orgánicos
	Deterioro en madera	Falta de mantenimiento	Acumulación de polvo, fisuras y grietas sin reparar, hongos, animales y desgaste
	Deterioro en madera	Lluvia	Agua lluvia, agentes biológicos como hongos, insectos y agentes químicos
	Deterioro en madera	Humedad	Expansión y contracción, pérdida de cohesión, hongos e insectos xilófagos
	Presencia de humedad	Falta de mantenimiento	Ausencia de protectores superficiales, grietas y fisuras no reparadas y obstrucción de drenajes
	Agregados	Falta de mantenimiento	Agentes físicos, humedad, rayos UV, desgaste mecánico, hongos xilófagos y animales

Manchas / Costra	Falta de mantenimiento	Humedad acumulada, polvo y suciedad, mohos y algas, excretas de animales y hongos cromógenos
	Manchas / Costra	uso	Ausencia de ventilación y limpieza, acumulación de humedad, falta de protección a la intemperie
	Presencia de hongos	Falta de mantenimiento	Humedad, filtraciones sin reparar, condensación, falta de iluminación y ventilación
	Desprendimiento de pintura	Falta de mantenimiento	Caducidad del material, desgaste superficial, acumulación de polvo
	Desprendimiento de pintura	Humedad	Absorción de agua, presión de vapor, hongos, filtraciones y capas de pintura mal aplicadas

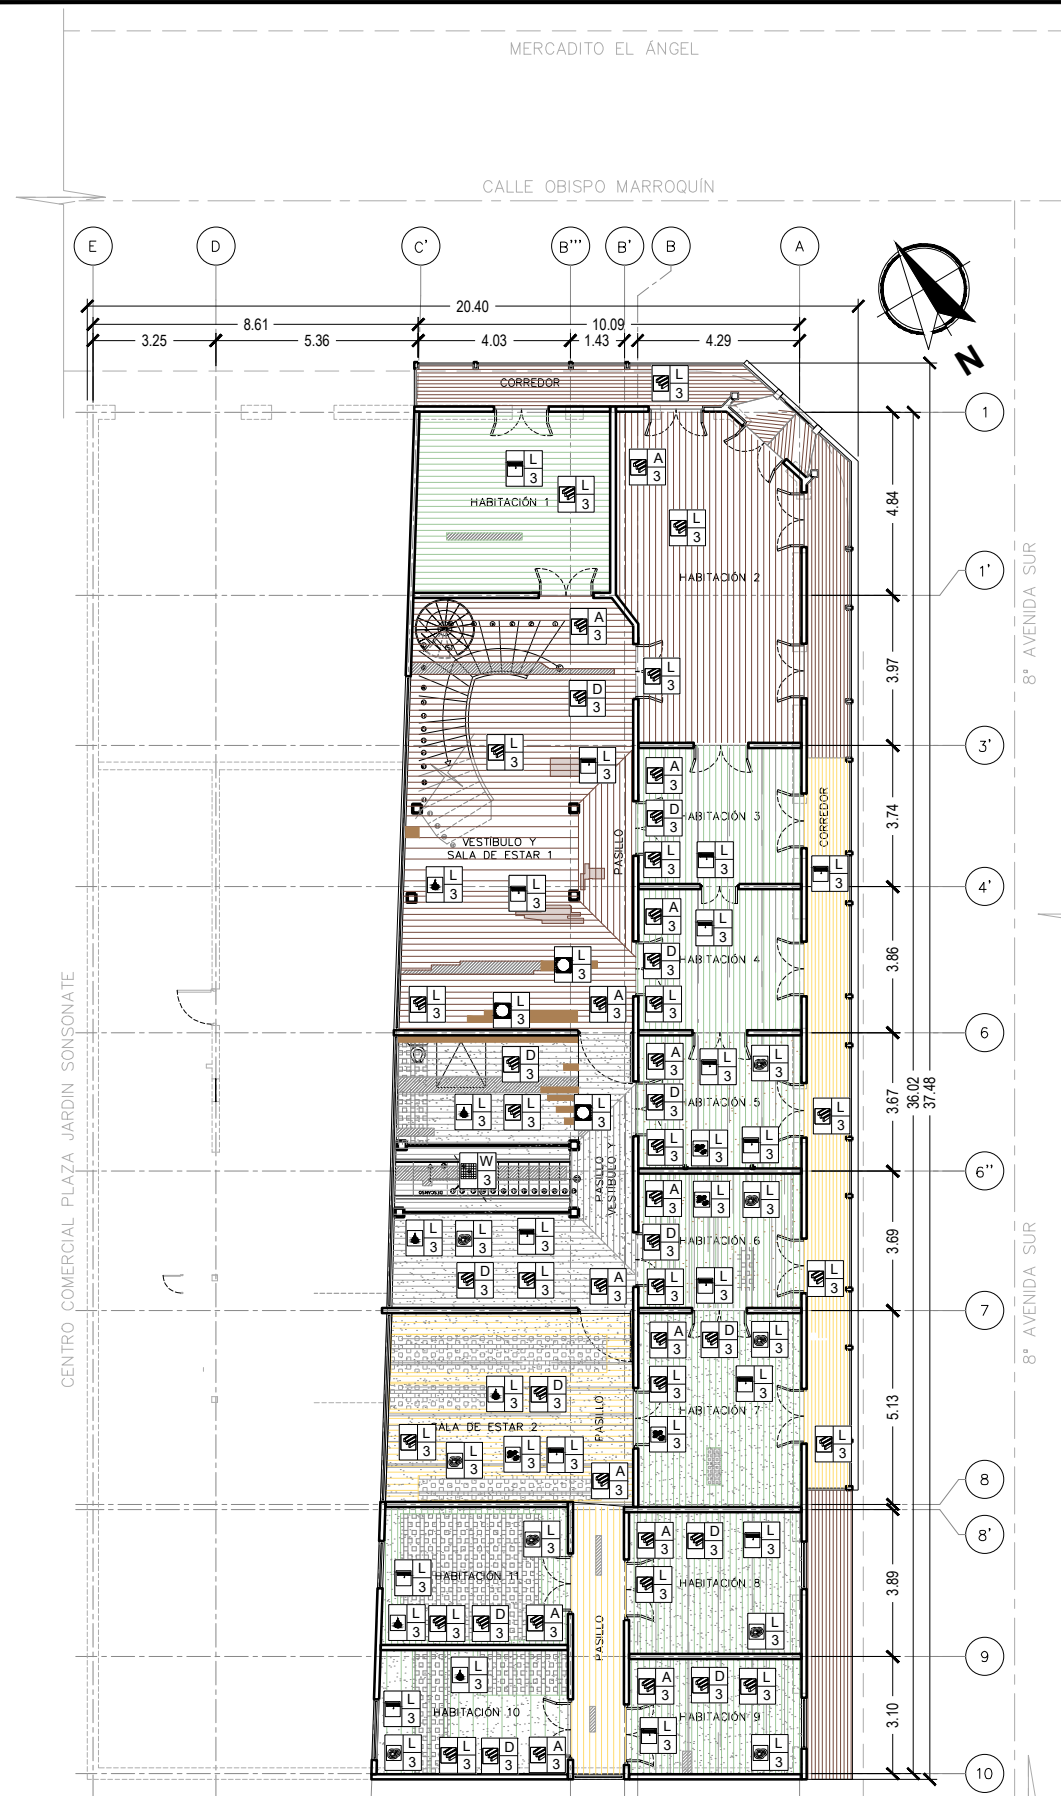
PLANTA DE PATOLOGÍAS EN CIELO FALSO

ITEMS	DETERIORO O EFECTO	CAUSA	AGENTE
A/3	Deterioro en madera	Insectos	Insectos xilófagos, factores ambientales y propios del material existente
B/3	Deterioro en madera	Hongos	Agentes biológicos directos, factores ambientales que favorecen el ataque fúngico
D/3	Deterioro en madera	Animales	Factores asociados a animales domésticos y silvestres; excretas y residuos orgánicos
L/3	Deterioro en madera	Falta de mantenimiento	Acumulación de polvo, fisuras y grietas sin reparar, hongos, animales y desgaste
N/3	Deterioro en madera	Lluvia	Agua lluvia, agentes biológicos como hongos, insectos y agentes químicos
S/3	Deterioro en madera	Humedad	Expansión y contracción, pérdida de cohesión, hongos e insectos xilófagos
L/3	Presencia de humedad	Falta de mantenimiento	Ausencia de protectores superficiales, grietas y fisuras no reparadas y obstrucción de drenajes
L/3	Agregados	Falta de mantenimiento	Agentes físicos, humedad, rayos UV, desgaste mecánico, hongos xilófagos y animales

L/3	Manchas / Costra	Falta de mantenimiento	Humedad acumulada, polvo y suciedad, mohos y algas, excretas de animales y hongos cromógenos
F/3	Manchas / Costra	uso	Ausencia de ventilación y limpieza, acumulación de humedad, falta de protección a la intemperie
L/3	Presencia de hongos	Falta de mantenimiento	Humedad, filtraciones sin reparar, condensación, falta de iluminación y ventilación
L/3	Desprendimiento de pintura	Falta de mantenimiento	Caducidad del material, desgaste superficial, acumulación de polvo
S/3	Desprendimiento de pintura	Humedad	Absorción de agua, presión de vapor, hongos, filtraciones y capas de pintura mal aplicadas

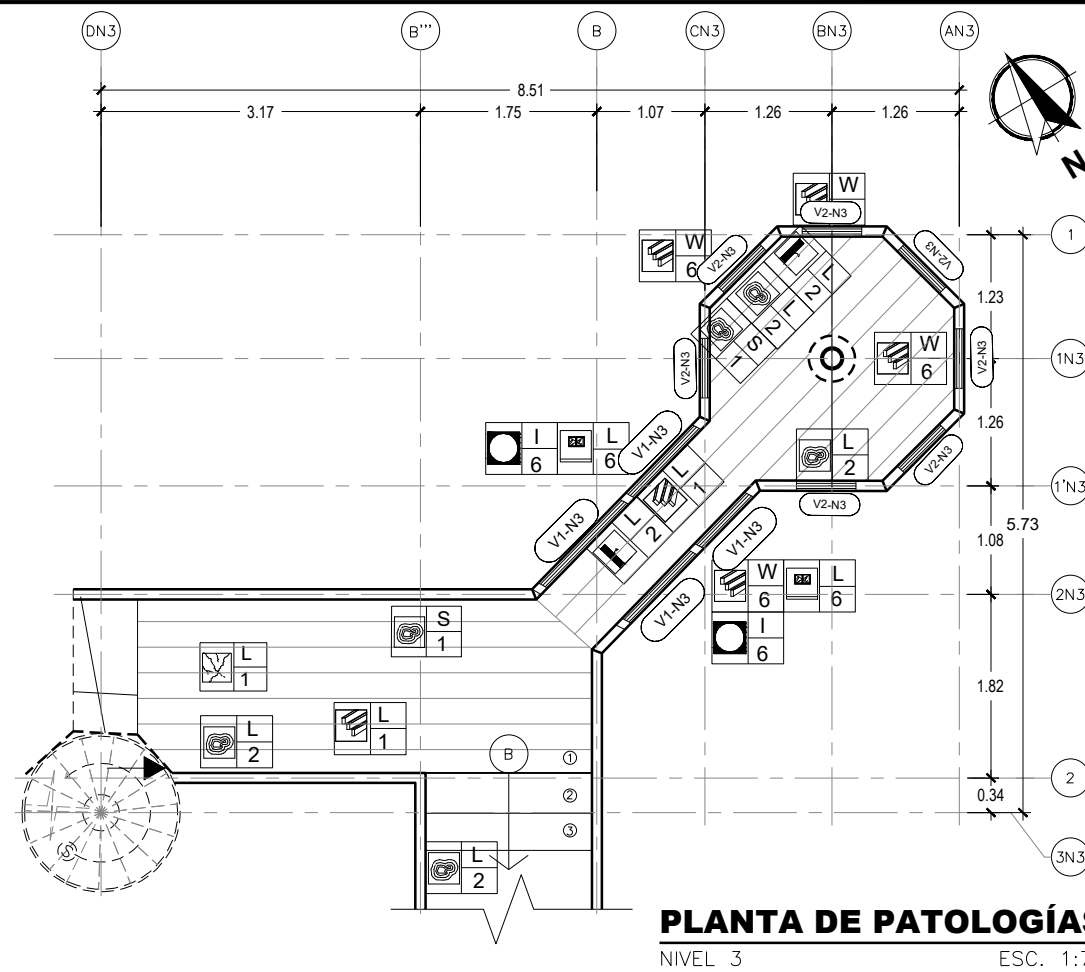
PLANTA DE PATOLOGÍAS
NIVEL 3 ESC. 1:75

ITEMS	DETERIORO O EFECTO	CAUSA	AGENTE
	Cubierta con oxidación y corrosión	Lluvia y Falta de mantenimiento	Exposición a la intemperie, falta de mantenimientos, caducidad de material
	Filtraciones en cubierta	Lluvia y Falta de mantenimiento	Exposición a la intemperie, caducidad de material, inexistencia de impermeabilizante
	Deterioro de cumbrera o botaguas	Lluvia y Falta de mantenimiento	Exposición a la intemperie, caducidad de material, falta de intervención
	Deterioro o faltante de cubierta	Lluvia y Falta de mantenimiento	Exposición a la intemperie, caducidad de material, falta o mala intervención

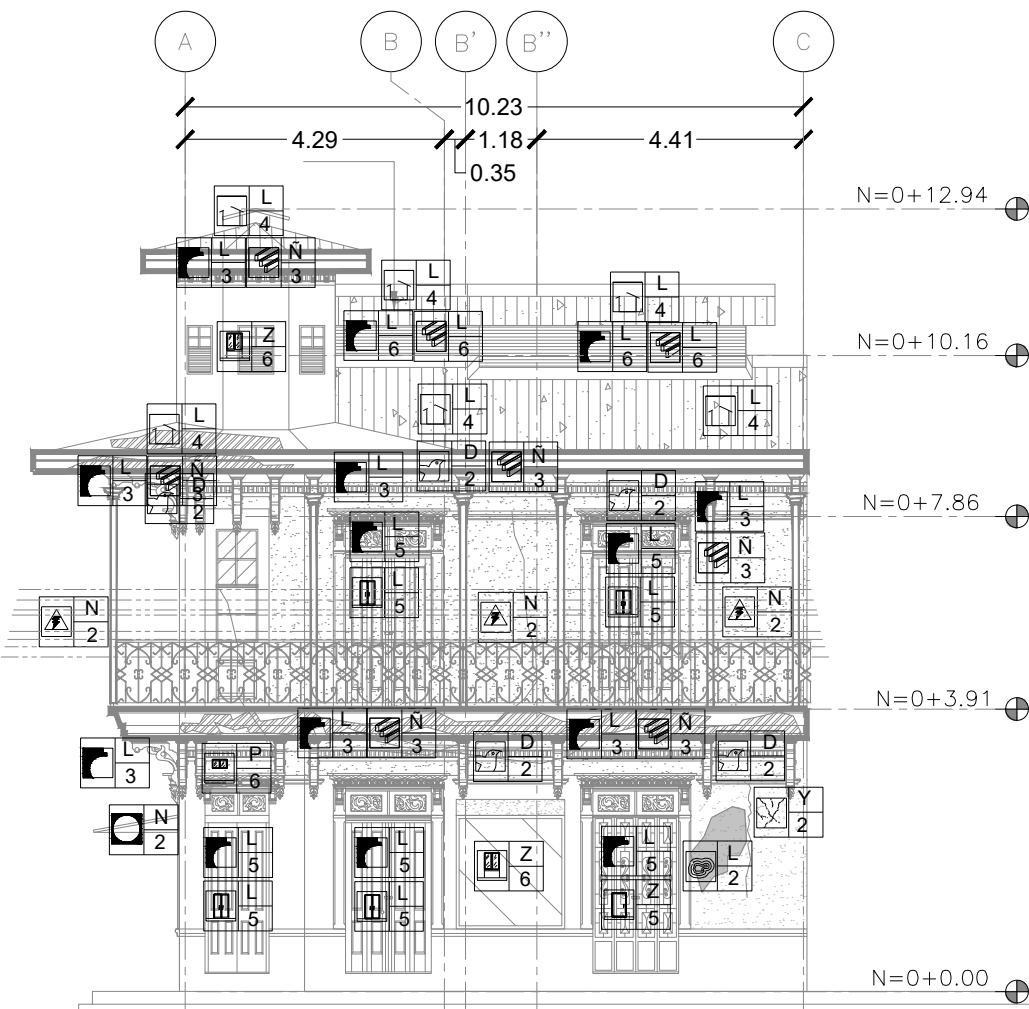
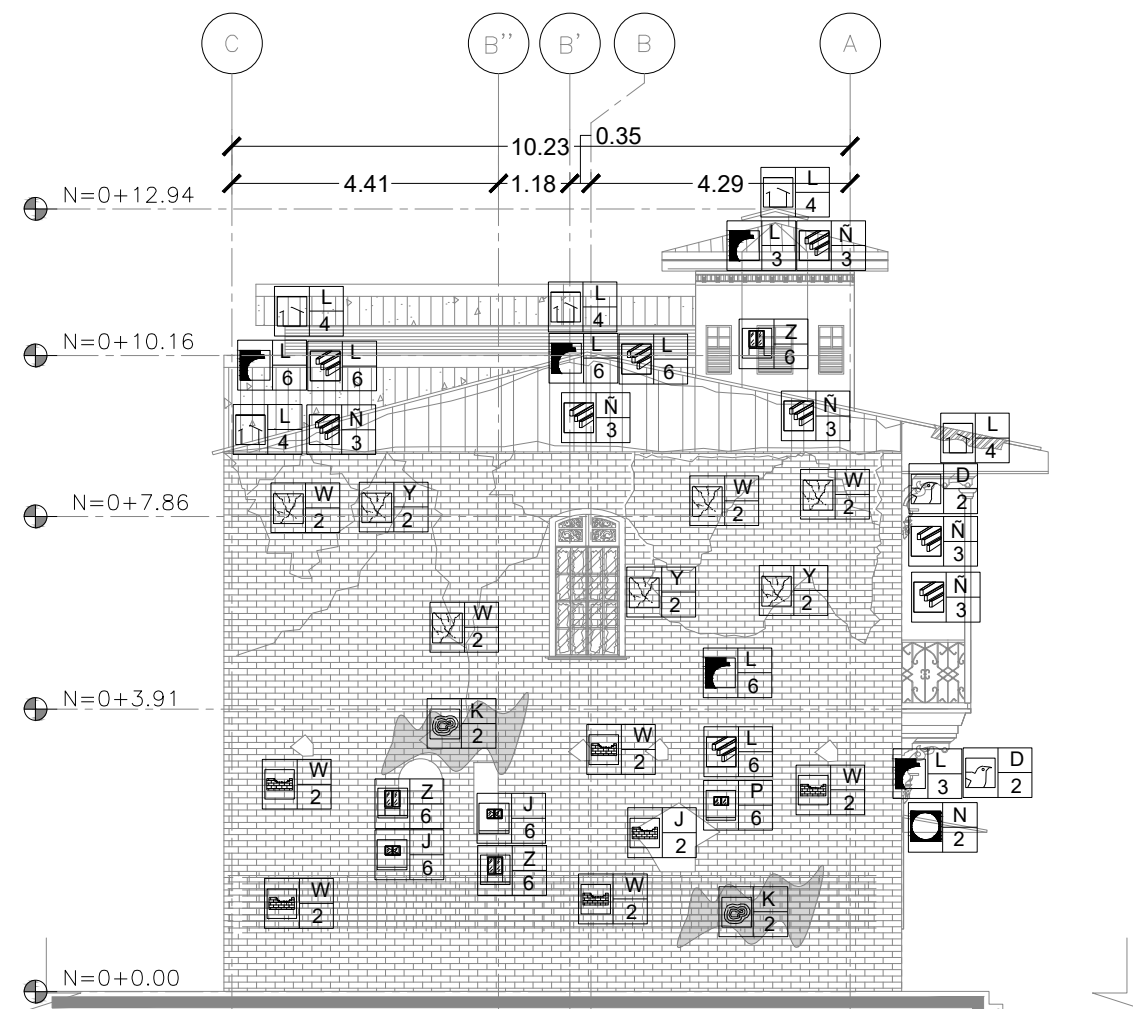
ELEVACIÓN PATOLOGÍAS

ITEMS	DETERIORO O EFECTO	CAUSA	AGENTE
A 3	Deterioro de madera	Insectos, Lluvia, Humedad	Agentes climáticos, Animales, humedad
Z 5	Integración de puerta	Intervención Anterior	Humano Sustitución de elemento
L 5	Faltante de mantenimiento en puerta	Intervención Anterior	Humano Sustitución de elemento
L 3	Moldura dañada o faltante	Falta de mantenimiento	Humano Material sustituido
J 5	Faltante de puerta	Mala intervención, Demolición	Humano Material sustituido
L 4	Deterioro o faltante en cubierta de techo	Lluvia, Falta de mantenimiento	Agentes climático e intemperie, oxidación y corrosión
N 2	Riesgo Eléctrico	Mala intervención	Intervención humana

ITEMS	DETERIORO O EFECTO	CAUSA	AGENTE
Y 2	Deterioro de muro	Inestabilidad Estructural	Sismos, Falla de material
J 6	Faltante de ventana	Mala intervención, Demolición	Intervención humana
P 6	Desprendimiento de pintura	Asoleamiento, humedad	Exposición a la intemperie
P 6	Falta de mantenimiento a ventana	Asoleamiento, humedad	Exposición a la intemperie
P 2	Cerramiento tapiado	Alteraciones de espacios, Mala intervención	Intervención humana
E 2	Vegetación superior	Hongos, Microflora	Exposición a la intemperie
D 2	Presencia de aves	Animales, Bacterias	Exposición a la intemperie

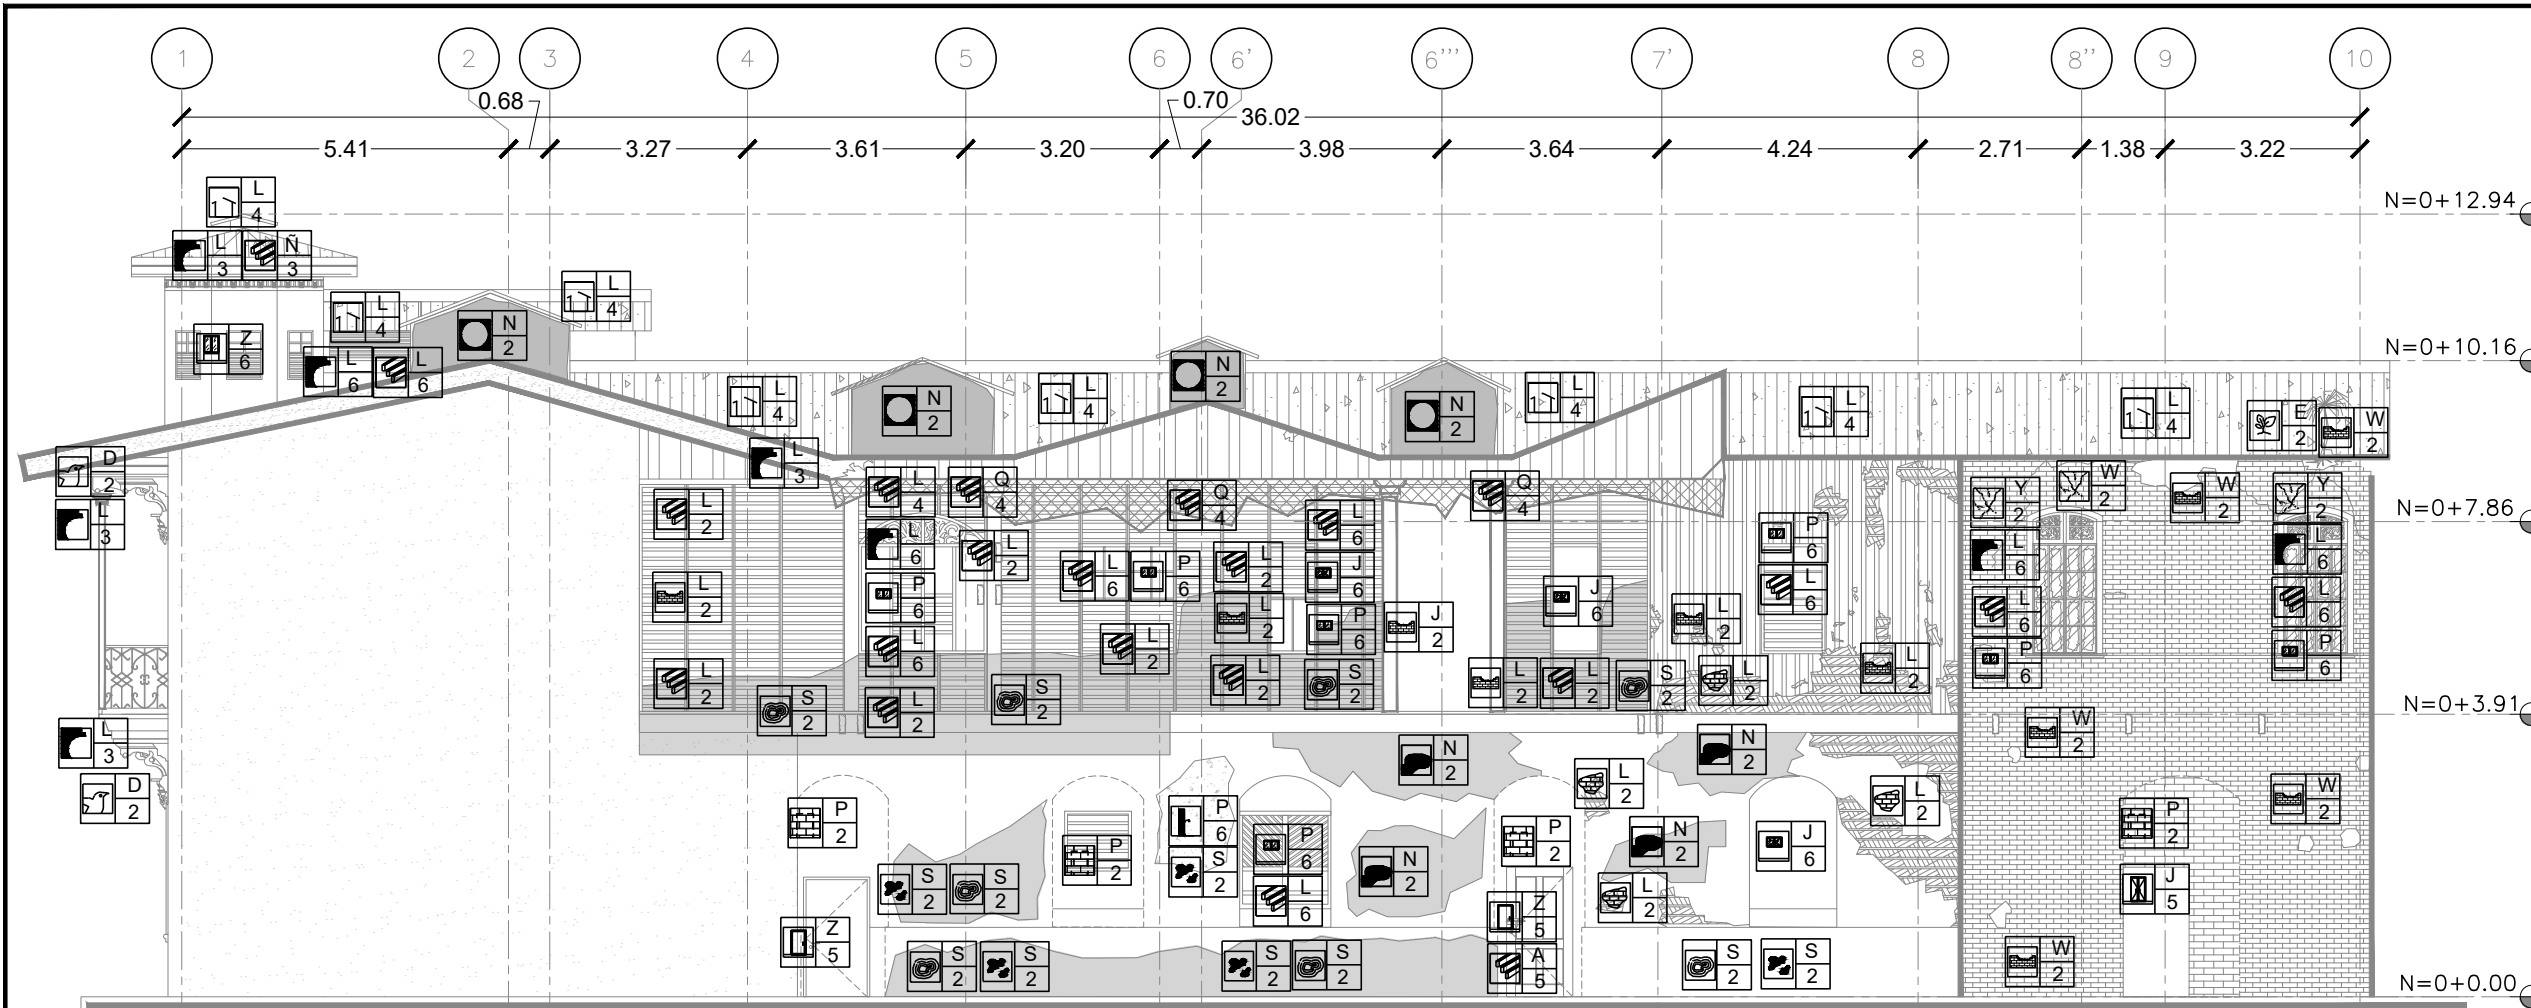
ELEVACIÓN PATOLOGÍAS

ITEMS	DETERIORO O EFECTO	CAUSA	AGENTE
A 3	Deterioro de madera	Insectos, Lluvia, Humedad	Agentes climáticos, Animales, humedad
Z 5	Integración de puerta	Intervención Anterior	Humano Sustitución de elemento
L 5	Faltante de mantenimiento en puerta	Intervención Anterior	Humano Sustitución de elemento
L 3	Moldura dañada o faltante	Falta de mantenimiento	Humano Material sustituido
J 5	Faltante de puerta	Mala intervención, Demolición	Humano Material sustituido
L 4	Deterioro o faltante en cubierta de techo	Lluvia, Falta de mantenimiento	Agentes climático e intemperie, oxidación y corrosión
N 2	Riesgo Eléctrico	Mala intervención	Intervención humana

ITEMS	DETERIORO O EFECTO	CAUSA	AGENTE
Y 2	Deterioro de muro	Inestabilidad Estructural	Sismos, Falla de material
J 6	Faltante de ventana	Mala intervención, Demolición	Intervención humana
P 6	Desprendimiento de pintura	Asoleamiento, humedad	Exposición a la intemperie
P 6	Falta de mantenimiento a ventana	Asoleamiento, humedad	Exposición a la intemperie
P 2	Cerramiento tapiado	Alteraciones de espacios, Mala intervención	Intervención humana
E 2	Vegetación superior	Hongos, Microflora	Exposición a la intemperie
D 2	Presencia de aves	Animales, Bacterias	Exposición a la intemperie

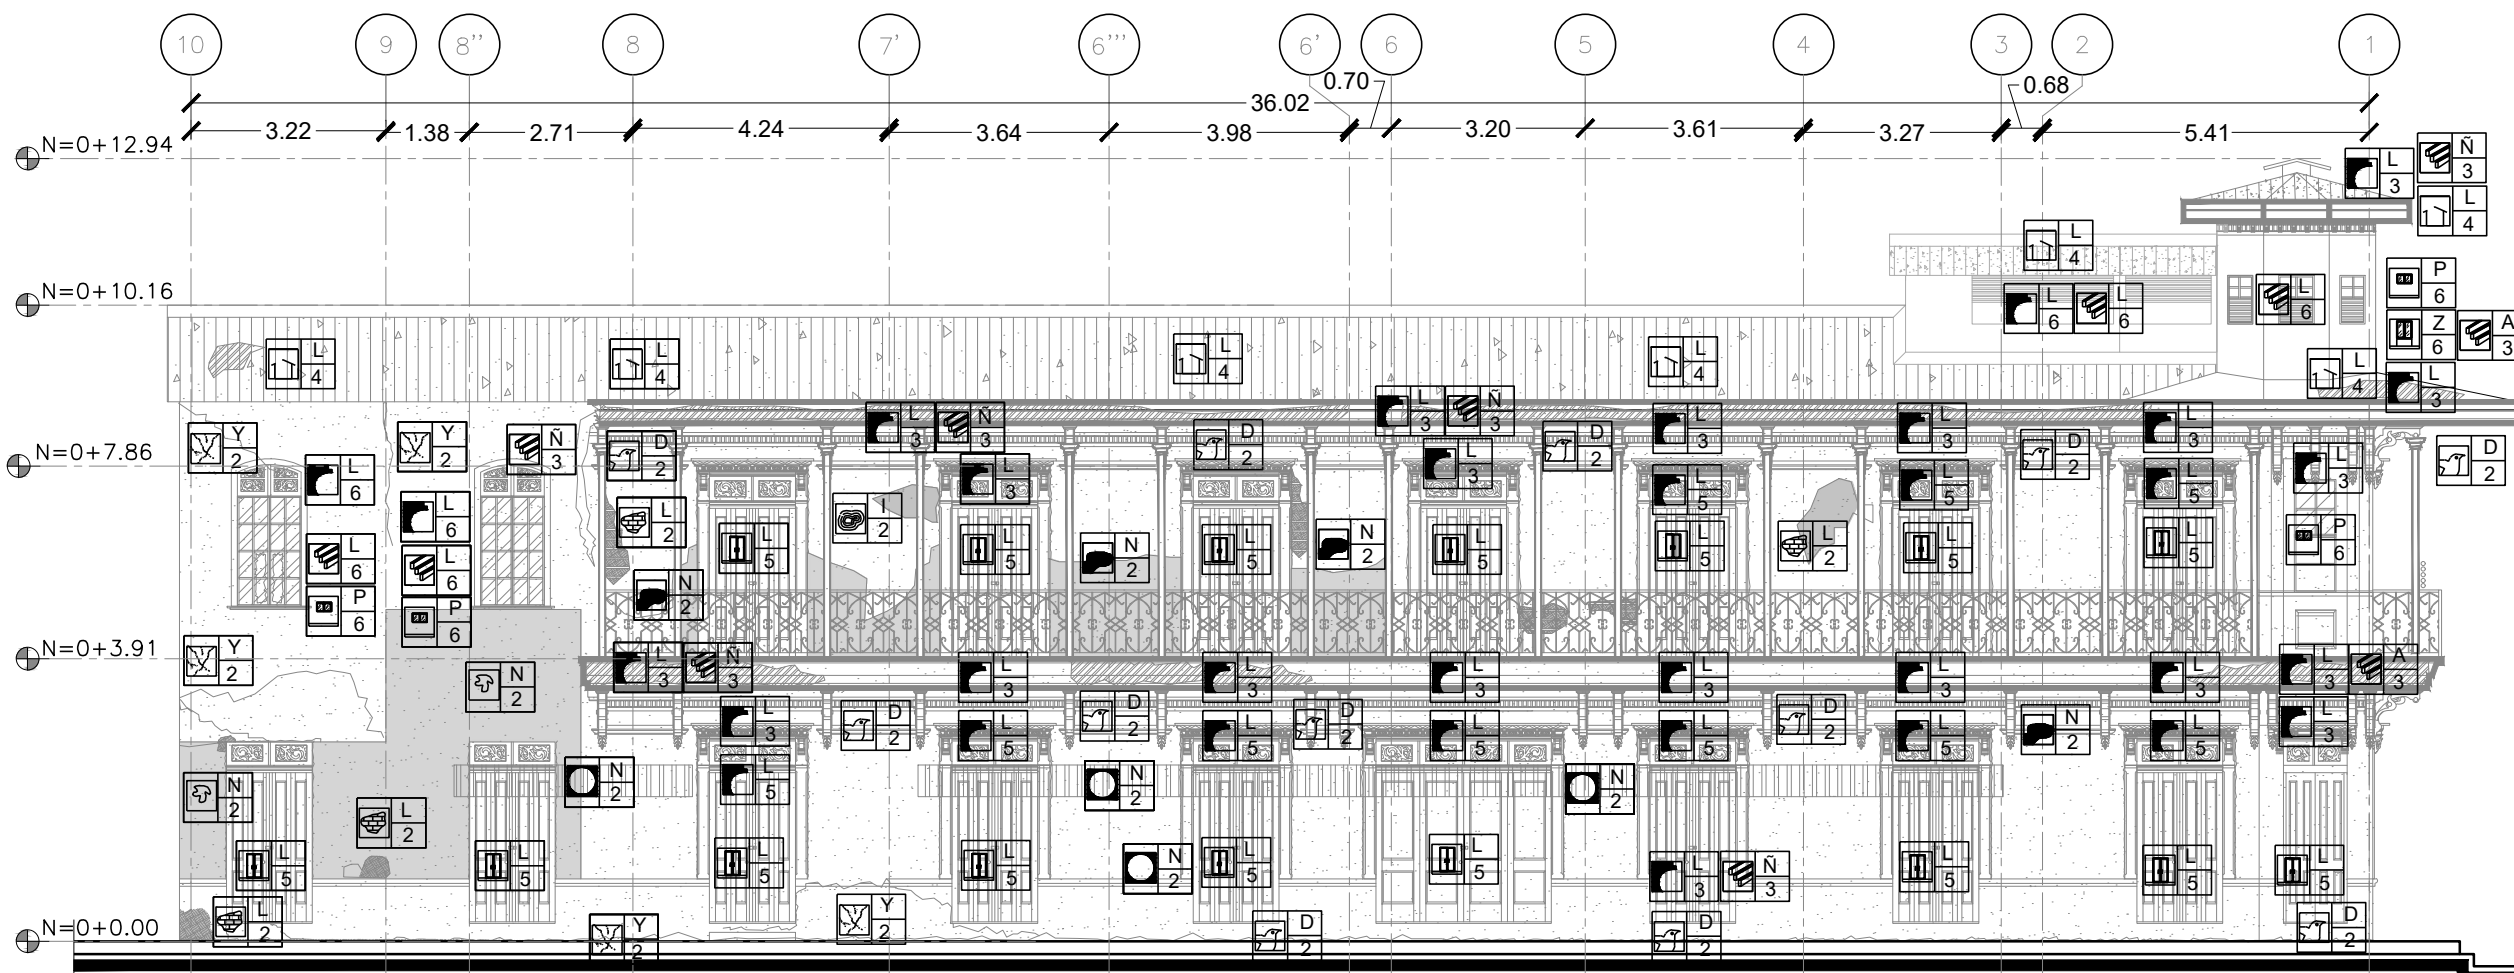
ELEVACIÓN PATOLOGÍAS

ITEMS	DETERIORO O EFECTO	CAUSA	AGENTE
A 3	Deterioro de madera	Insectos, Lluvia, Humedad	Agentes climáticos, Animales, humedad
Z 5	Integración de puerta	Intervención Anterior	Humano Sustitución de elemento
L 5	Faltante de mantenimiento en puerta	Intervención Anterior	Humano Sustitución de elemento
L 3	Moldura dañada o faltante	Falta de mantenimiento	Humano Material sustituido
J 5	Faltante de puerta	Mala intervención, Demolición	Humano Material sustituido
L 4	Deterioro o faltante en cubierta de techo	Lluvia, Falta de mantenimiento	Agentes climático e intemperie, oxidación y corrosión
N 2	Riesgo Eléctrico	Mala intervención	Intervención humana

ITEMS	DETERIORO O EFECTO	CAUSA	AGENTE
Y 2	Deterioro de muro	Inestabilidad Estructural	Sismos, Falta de material
J 6	Faltante de ventana	Mala intervención, Demolición	Intervención humana
P 6	Desprendimiento de pintura	Asoleamiento, humedad	Exposición a la intemperie
P 6	Falta de mantenimiento a ventana	Asoleamiento, humedad	Exposición a la intemperie
P 2	Cerramiento tapiado	Alteraciones de espacios, Mala intervención	Intervención humana
E 2	Vegetación superior	Hongos, Microflora	Exposición a la intemperie
D 2	Presencia de aves	Animales, Bacterias	Exposición a la intemperie

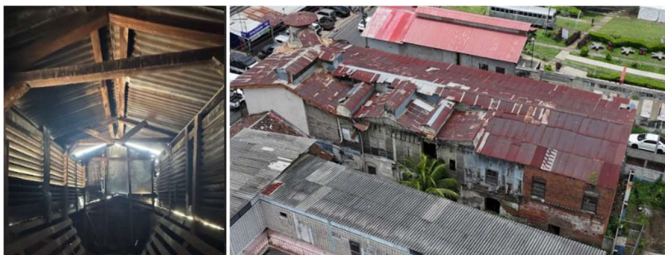
Figura 35

Estructura de techo actual y vista aérea de techo

- **Reemplazo de los elementos originales:**

Se considera únicamente en casos excepcionales, cuando los componentes originales se encuentren irremediablemente deteriorados o perdidos, y no sea posible su consolidación o restauración mediante métodos compatibles. Dicho procedimiento debe ejecutarse empleando materiales y técnicas que mantengan la compatibilidad física y estética con los elementos originales, garantizando la autenticidad, integridad y lectura histórica del inmueble. Asimismo, toda sustitución debe ser reversible y claramente identificable, evitando la falsificación de las partes originales y preservando los valores patrimoniales y arquitectónicos del bien intervenido.
