UNIVERSIDAD DE EL SALVADOR
FACULTAD DE INGENIERÍA Y ARQUITECTURA
ESCUELA DE ARQUITECTURA

**“PROPUESTA DE INTERVENCIÓN DE LA EX EDITORIAL UNIVERSITARIA, PARA
LA AMPLIACION DE LAS ACTIVIDADES DE LA UNIVERSIDAD DE EL SALVADOR”**

Ciudad universitaria, Marzo de 2012

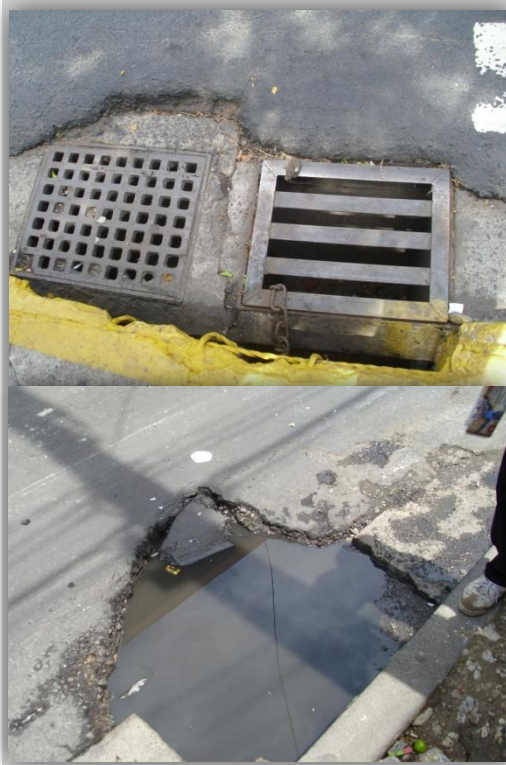
Para el caso de las cunetas se observó un deterioro en ellas, lo que provoca un estancamiento de agua.

*Foto N° 2.28:
Vista de Cajas
Tragantes sobre la
Alameda Juan Pablo
II.*

*Vista a un tramo de
cuneta, se puede ver el
deterioro que presentan
las calles y avenidas
del Centro de San
Salvador.*

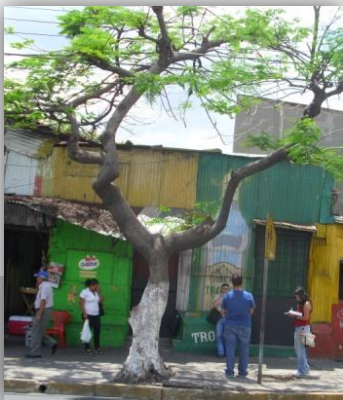
En las aceras sobre la Alameda Juan Pablo II, algunos de los árboles de gran tamaño han dañado dichas aceras, (Ver foto N° 2.50).

*Foto N° 2.50:
Vista a la acera y sus daños.
Fuente: Sonia González.*

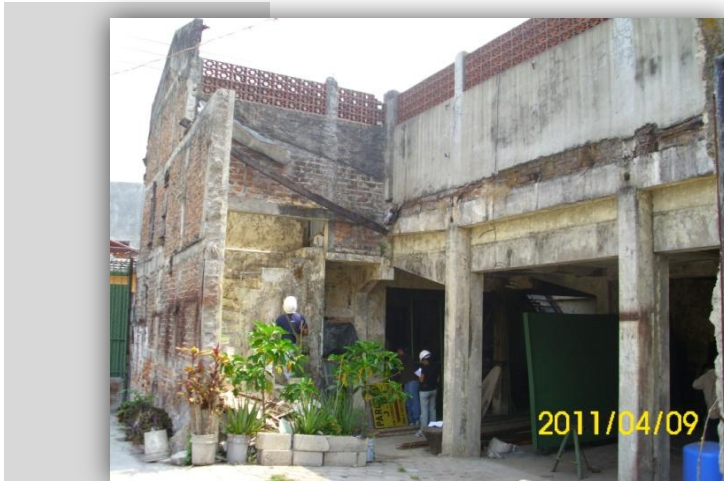
Foto N° 2.70:
Elevación poniente. Parte de esta pared fue demolida, por lo que se puede observar el interior del primer nivel de la casa.
Fuente: Sonia González.

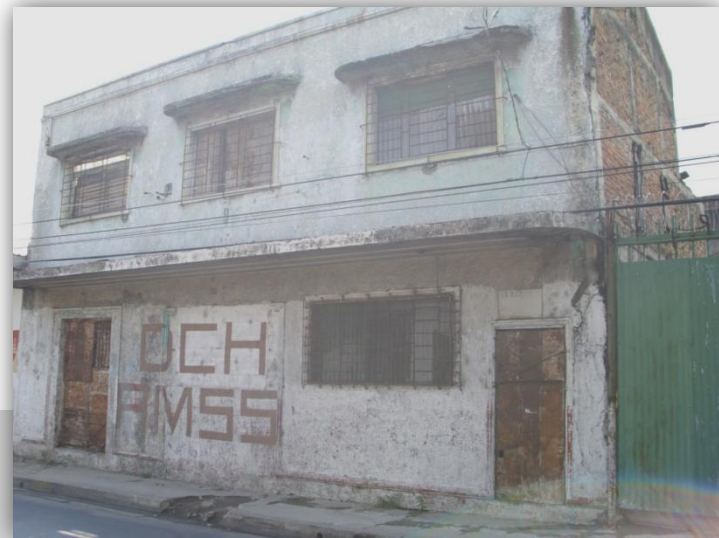
*Foto N° 2.98:
Estado actual del la Fachada Principal. Fuente: Sonia González.*

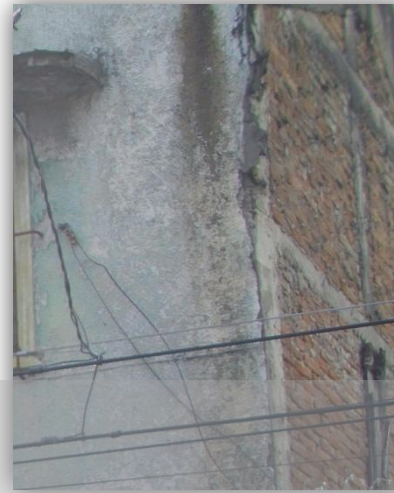
En la fachada se pueden identificar algunos daños que por lo general no son muy graves, no atentan contra la integridad de su estructura; se observan algunas fisuras en todo el contorno de la pared, que para lo único que sirve es el desprendimiento de elementos, estos podrían estar generados por movimientos sísmicos que podrían hacer oscilar la pared y aumentar esfuerzos o por las diversas lloviznas que caen a lo largo del año.

Estas causas han logrado también que haya desprendimiento del repello en algunas áreas, dejando al descubierto la pared y generan que agarre moho en las zonas afectadas.

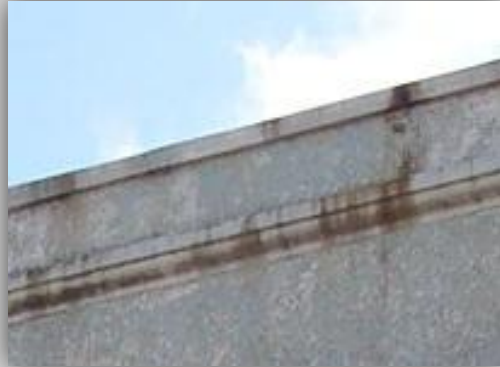
Otro de los daños que se observan, son de tipo químico, de la sub-categoría orgánico; hay una gran cantidad de existencia de moho y hongos sobre la superficie de la pared y sus elementos ornamentales. Sobre las ventanas, la cornisa, el zócalo y alrededor de las puertas. **(Ver foto N° 2.101-2.104).**

Foto N° 2.101:
Detalle de Mobo sobre
elementos del techo.
Fuente: Sonia
González.

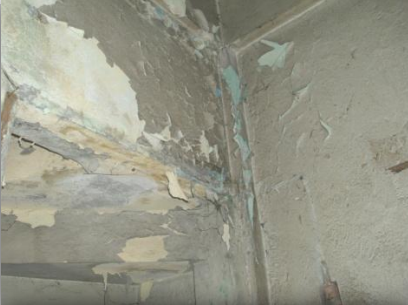
*Foto N° 2.105:
Detalle de Desprendimiento de
Pintura.
Fuente: Sonia González.*

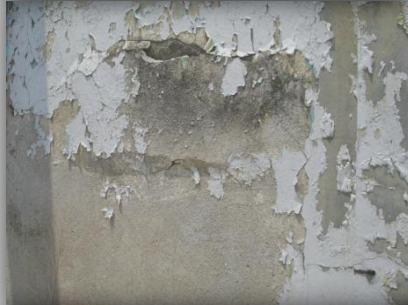
La mayoría de las paredes presentan grietas que habría que determinar si son el caso de una falla por cortante o por carga axial; un estudio más adecuado realizado por técnicos ayudaría a ver si también hay fallas del tipo flexión o pandeo de algunas de las paredes, especialmente las del segundo nivel.

*Foto N° 2.107:
Detalle de Burbujas y Grietas
por falla cortante y de
aplastamiento en las Paredes.
Fuente: Sonia González.*

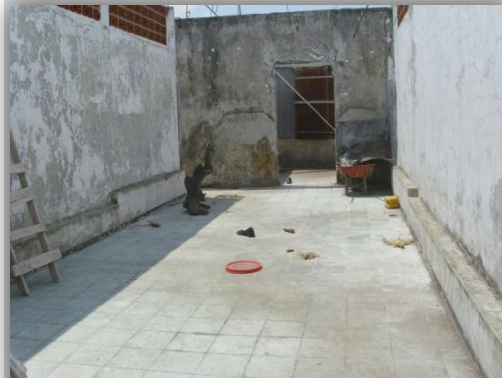
Foto N° 2.108:
Detalle de Baldosas decoloradas y manchadas por el sol y la humedad.
Fuente: Sonia González.

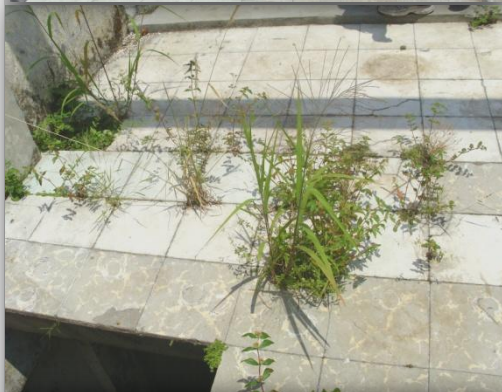
Foto N° 2.109:
Detalle de piso agrietado e invadido por la vegetación.
Fuente: Sonia González.

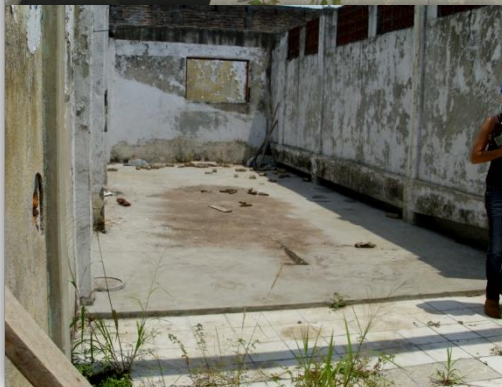
Para el caso del piso de concreto, no se encontraron con tantas lesiones, en su mayoría solo tenía desprendimiento en la capa del repello y una que otra flexión, causando que las aguas lluvias se estanquen en ese lugar, pero lo cual también eso genera más lesiones tanto al piso como a la losa de entrepiso. **(Ver foto N° 2.110).**

Foto N° 2.110:
Detalle de desprendimiento del repello y mancha causada por las aguas lluvias.
Fuente: Sonia González.

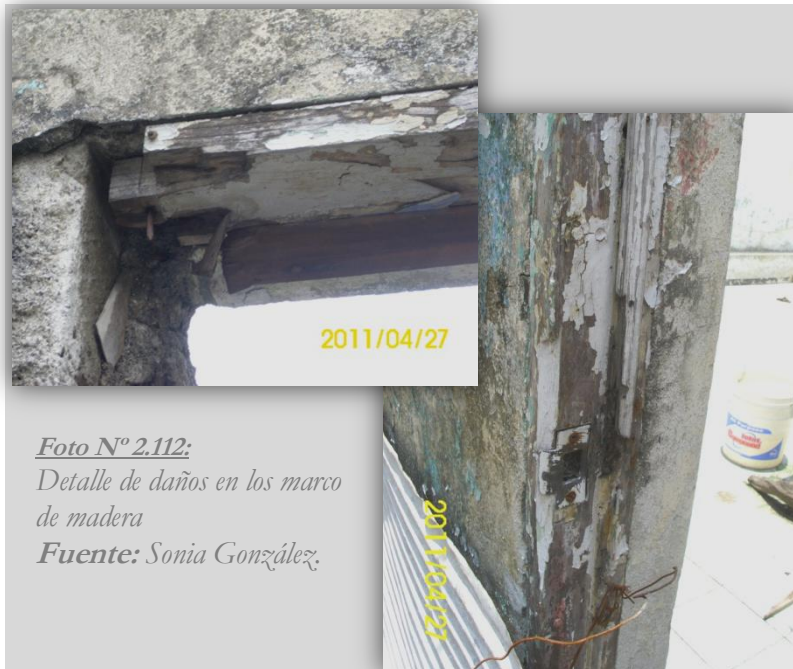
*Foto N° 2.112:
Detalle de daños en los marco
de madera
Fuente: Sonia González.*

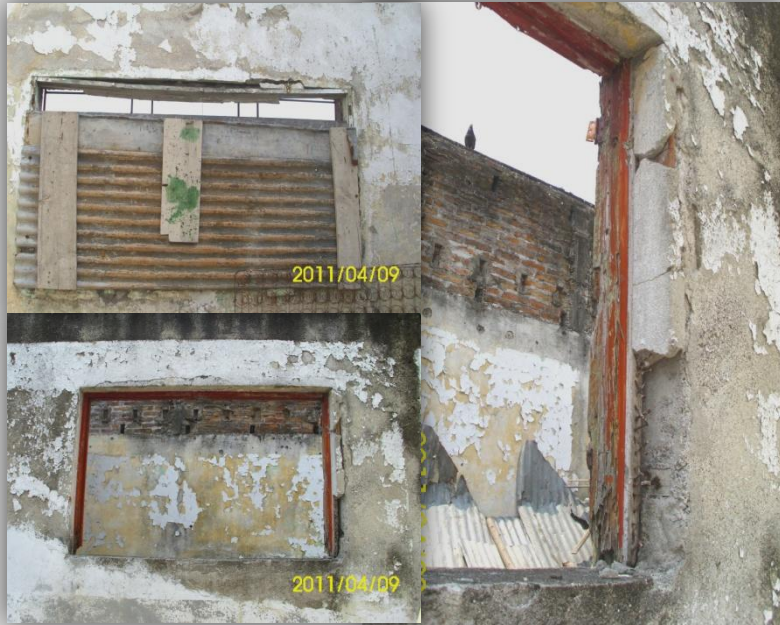
Foto N° 2.113:
Detalle de ventanas y sus daños.
Fuente: Sonia González.

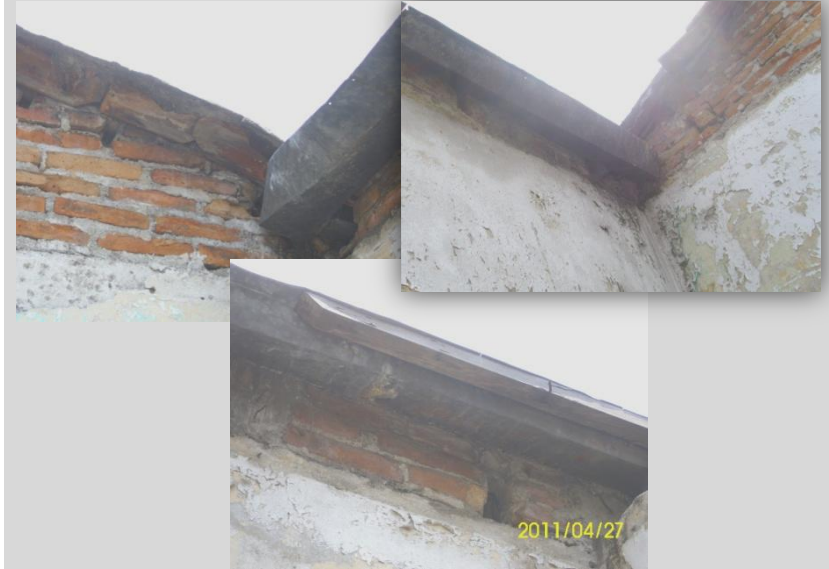
Foto N° 2.114:
Detalle del canal parapetado y sus bajadas de agua.
Detalle del techo, una de sus cumbreras, sobrantes de
tejas y huecos donde se apoyaban las tijeras.
Fuente: Sonia González.

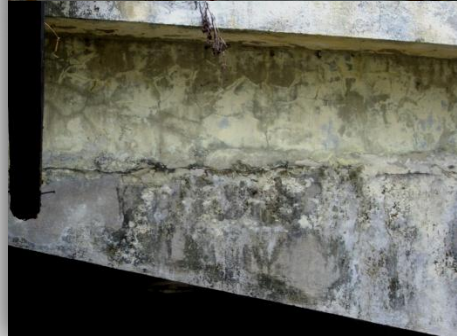
Foto N° 2.118:
Detalle de fisura en vigas,
segundo nivel.
Fuente: Sonia González.

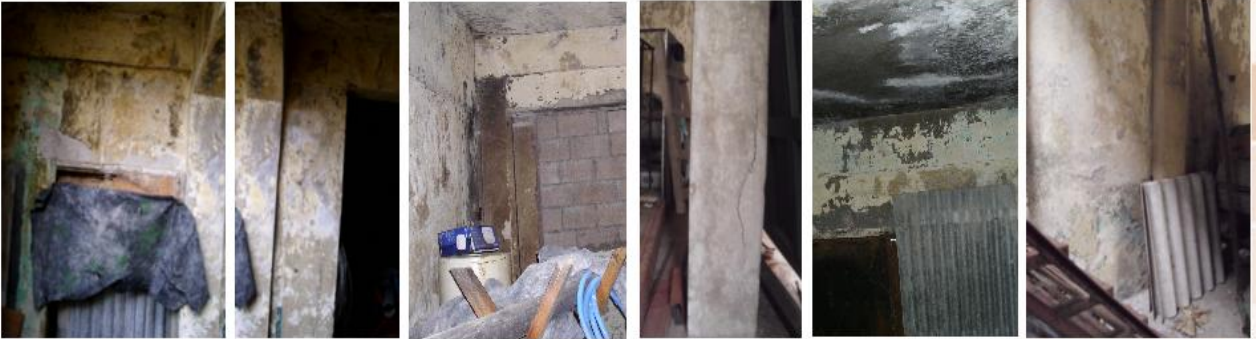
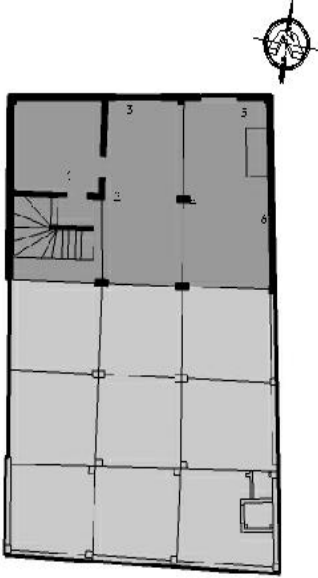
ESPACIO E1N1	FOTOGRAFIA

PATOLOGIA	<p><u>FOTO 1:</u> Se presenta agrietamiento, pérdida de repello y desgaste de pintura.</p> <p><u>FOTO 2:</u> Agrietamiento superior, presenta humedad y desgaste de pintura.</p> <p><u>FOTO 3:</u> Agrietamiento en la parte baja de la viga por posible carga axial, humedad en la losa y pérdida de pintura.</p> <p><u>FOTO 4:</u> Daño profundo por carga axial, grietas de tipo vertical y daño profundo del repello.</p> <p><u>FOTO 5:</u> Fisuras verticales en paredes, excesiva humedad en losa y pérdida de la pintura.</p> <p><u>FOTO 6:</u> Pérdida de repello, fisuras y pérdida de pintura.</p>

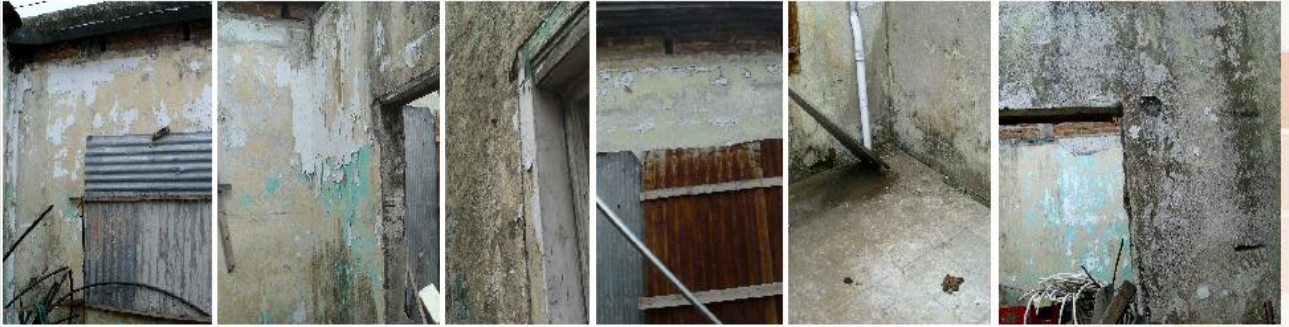
<p>PATOLOGIA</p>	<p>FOTO 1: Daños en las bajadas de agua lluvia.</p> <p>FOTO 2: Fisuras y agrietamiento, aparición de hongos, faltantes de repellos y pérdida de pintura.</p> <p>FOTO 3: Carcomido, fisuras en general en la pared, aparición de hongos y pérdida casi total de la pintura</p> <p>FOTO 4: Fisuras y agrietamiento en pared, moho en el canal de agua lluvia, faltante de ventanas, pérdida de la pintura.</p> <p>FOTO 5: Aparición de hongos, faltantes de repellos, fisuras en el piso y pérdida de la pintura.</p> <p>FOTO 6: Faltante de repellos, fisuras en toda la pared, aparición hongos y pérdida de la pintura.</p>

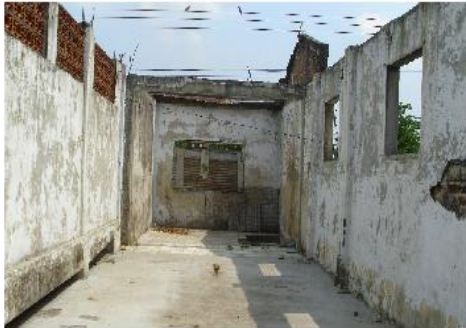
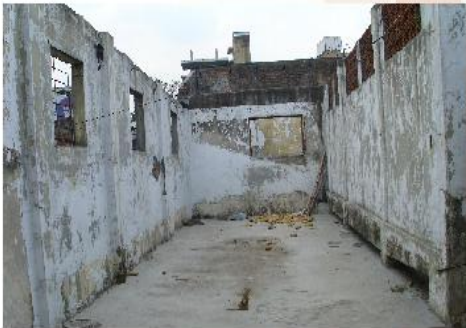
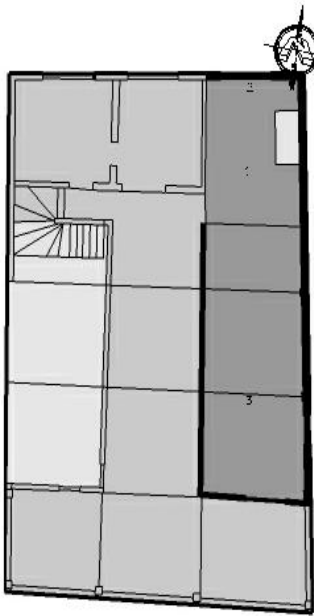
<p>ESPACIO E2N2</p>	<p>F O T O G R A F I A</p>

<p>P A T O L O G I A</p>	<p>FOTO 1: Agrietamientos verticales en pared oeste y pérdida del repello, fisuras en todas las paredes, pérdida de la pintura, fisuras y agrietamientos en el piso.</p>	
<p>FOTO 2: Pandeo del elemento ventana, pérdida de capacidad de carga por flexión, fisuras en general y pérdida de la pintura.</p>				
<p>FOTO 3: Fisuras en general en todas las paredes, pérdida del repello en la pared oriente, apreciamiento de hongos por humedad, faltante del techo (todo el segundo nivel), pérdida de pintura.</p>

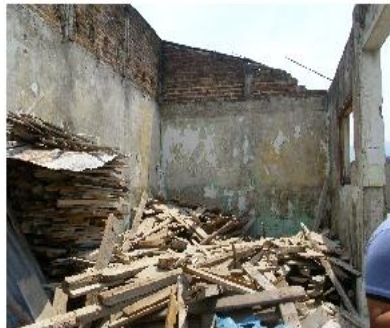
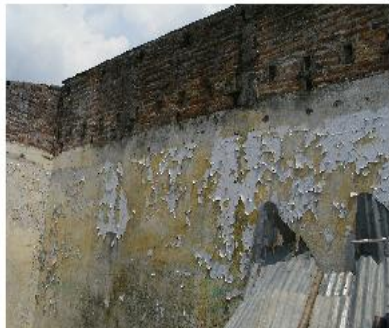
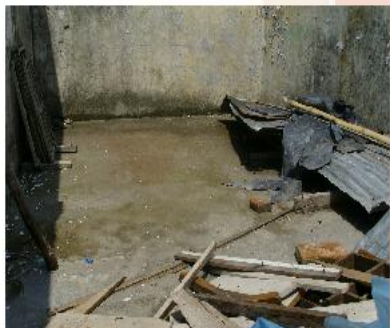
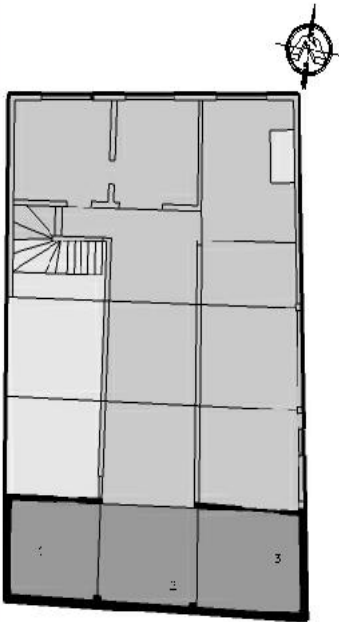
<p>ESPACIO E4N2</p>	<p>F O T O G R A F I A</p>

<p>P A T O L O G I A</p>	<p>FOTO 1: Se observan fisuras en todas las paredes, aparición de hongos por humedad, falta de techos, y pérdida de pintura.</p> <p>FOTO 2: Fisuras en toda la pared, aparición de hongos y pérdida de la pintura.</p> <p>FOTO 3: Fisuras en toda la pared, aparición de hongos en la parte baja de la pared, grietas y fisuras en piso.</p>

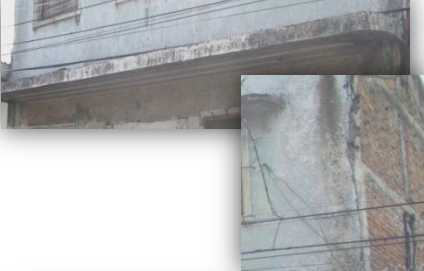
El inmueble carece de columnas exteriores; sus muros se ven deteriorados levemente, aunque sus mayores daños son mohos, hongos y agrietamientos; una de sus paredes laterales se encuentra en estado de derrumbe.

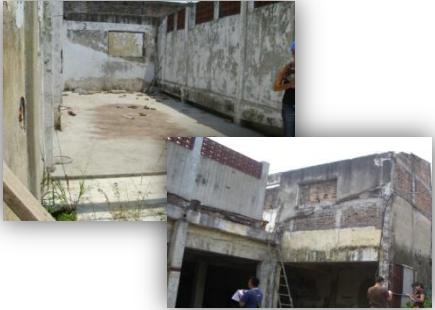
<p>El equipamiento de servicio presenta fallas moderadas, esto por el deterioro de dicha zona, la cual no ha sido tratada de manera adecuada.</p>
Daños en postes de telefono		X			
Daños en drenajes		X			
Tapiales	X

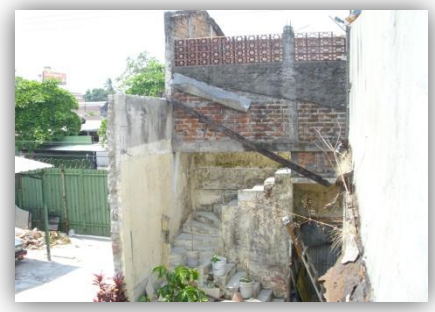
<p>El deterioro de la estructura es verdaderamente significativa ya que esta sostiene en su totalidad cada elemento, manteniendo una relación una con otra; si una se presenta en mal estado, el problema sigue en una cadena alcanzando a cada elemento.</p>
Fundaciones		X				
Estructura del techo				X		
Escaleras interiores				X		
Columnas			X			
Paredes Portantes (de carga)			X			
Vigas			X			
Nudo viga-columna		X				
Losas		X				
Desplome parcial o total			X			
DAÑOS NO ESTRUCTURALES

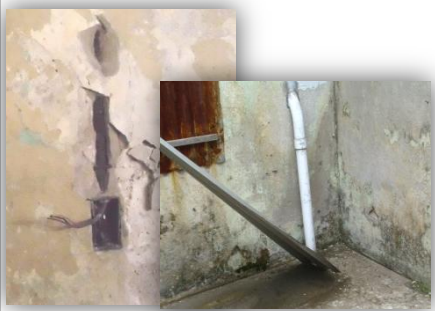
Aunque no presenta mucho de instalaciones hidráulicas; la eléctricas son muy antiguas y poco a poco se han ido cambiando según las necesidades, aunque están no sean las adecuadas; actualmente están en condiciones deplorable.

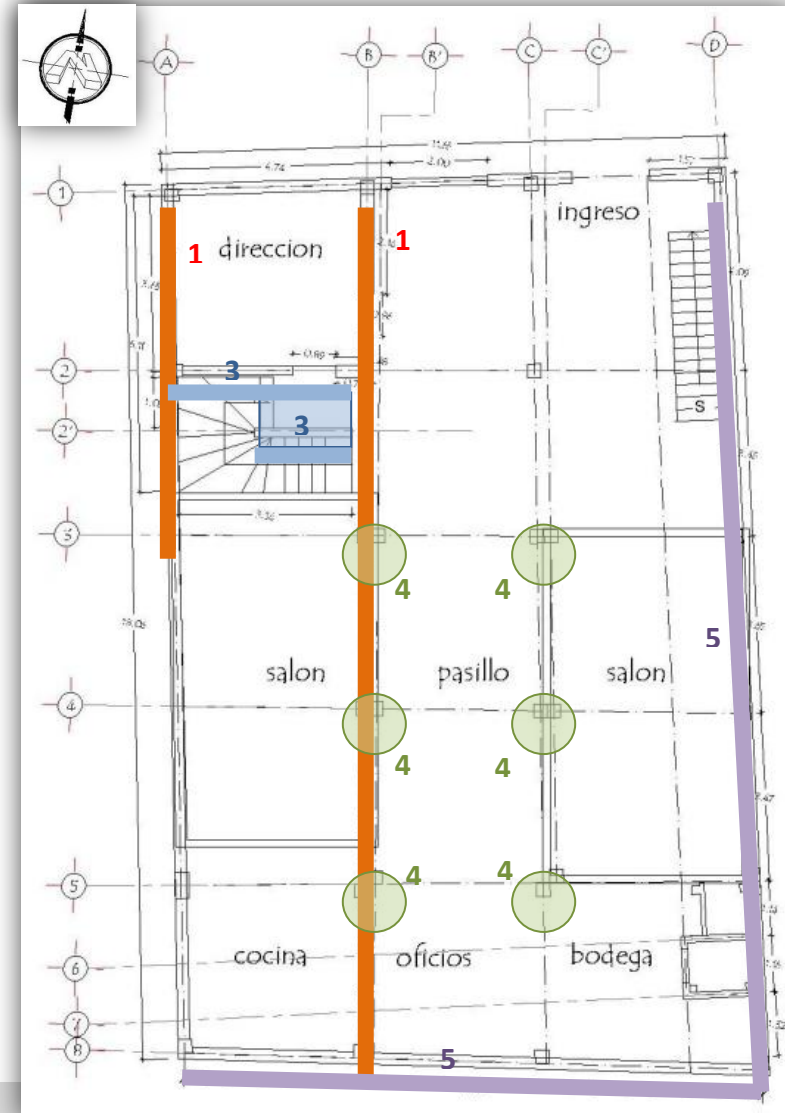
Imagen N° 2.37:

Daños en Elementos Estructurales, N° 1. Fuente: Elaboración Propia

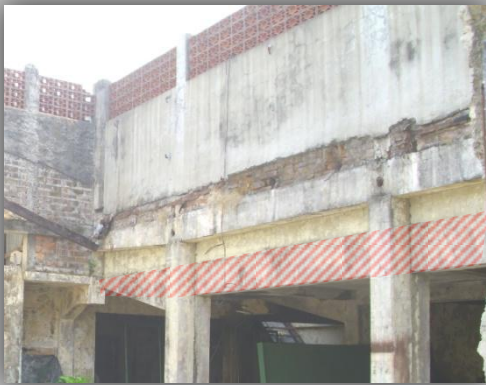
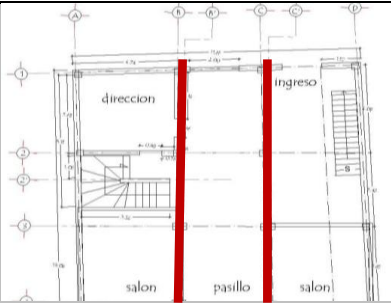
Concepto de Intervención: Demolición-Sustitución.	Grietas, suciedad, sobreesfuerzos en cargas puntuales		
Categoría de Intervención:	Esquema Fotográfico:		
Elementos a Eliminar: Eliminación de vigas en ejes B y C.

Proceso de Intervención:			
<p>En los ejes B y C, existe el problema de doble viga y voladizo, lo que genera lesiones en las paredes que están sobre ellas; al devolver la estructuración o configuración original del inmueble, se eliminarán los voladizos y se conformarán un solo sistema de vigas, demoliendo las vigas actuales y sustituyéndolas por unas de un mismo dimensionamiento; se mantendrá el mismo tipo de estructuración el cual será marcos de concreto reforzado, se van a alinear los ejes que estén fuera de línea y se incorporarán elementos (vigas donde sea necesario).</p>

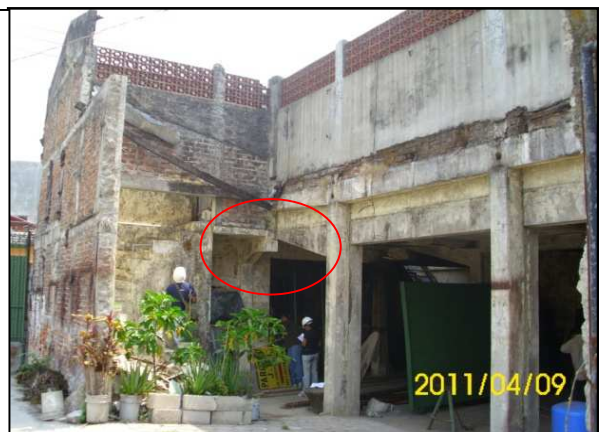
Este tipo de cargas sobre las estructuras han generado problemas de tipo cortante entre los elementos verticales que se desarrollaron sobre dichas vigas que son nervios, al no existir una adecuada junta entre los elementos no estructurales y los nervios estos sufren problemas de tipo cortante como lo podremos ver en las próximas imágenes.
