UNIVERSIDAD DE EL SALVADOR
FACULTAD DE INGENIERÍA Y ARQUITECTURA
ESCUELA DE INGENIERÍA CIVIL

**VERIFICACIÓN DE LA CONFIABILIDAD DEL MODELO DE
HIPERPAV III EN CARRETERA DE PAVIMENTO RÍGIDO EN
EL SALVADOR**

CIUDAD UNIVERSITARIA, JULIO 2025

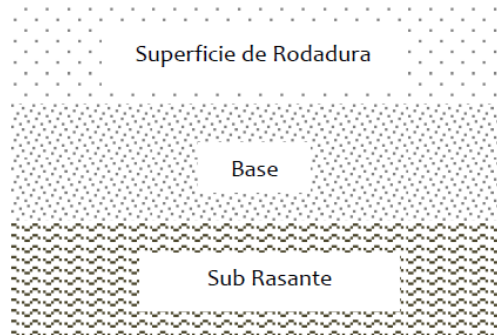
Figura. 2-2 Estructura de un pavimento rígido

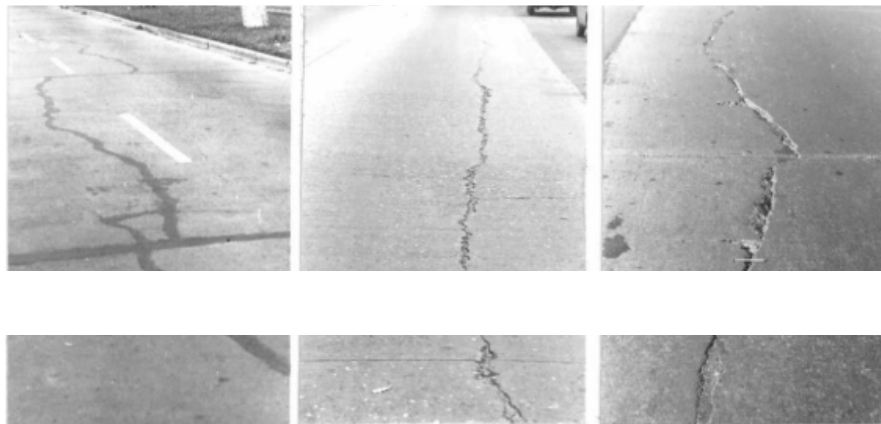
- ALTO: Existe alguna de las condiciones siguientes: Fisura de mayor de 12 mm; Fisura sellada o no, de cualquier ancho, con despostillamiento severo y/o escalonamiento mayor de 12 mm.. Ver Figura 2.8 y Figura 2.9.

Figura. 2-8 Severidad baja, media y alta respectivamente

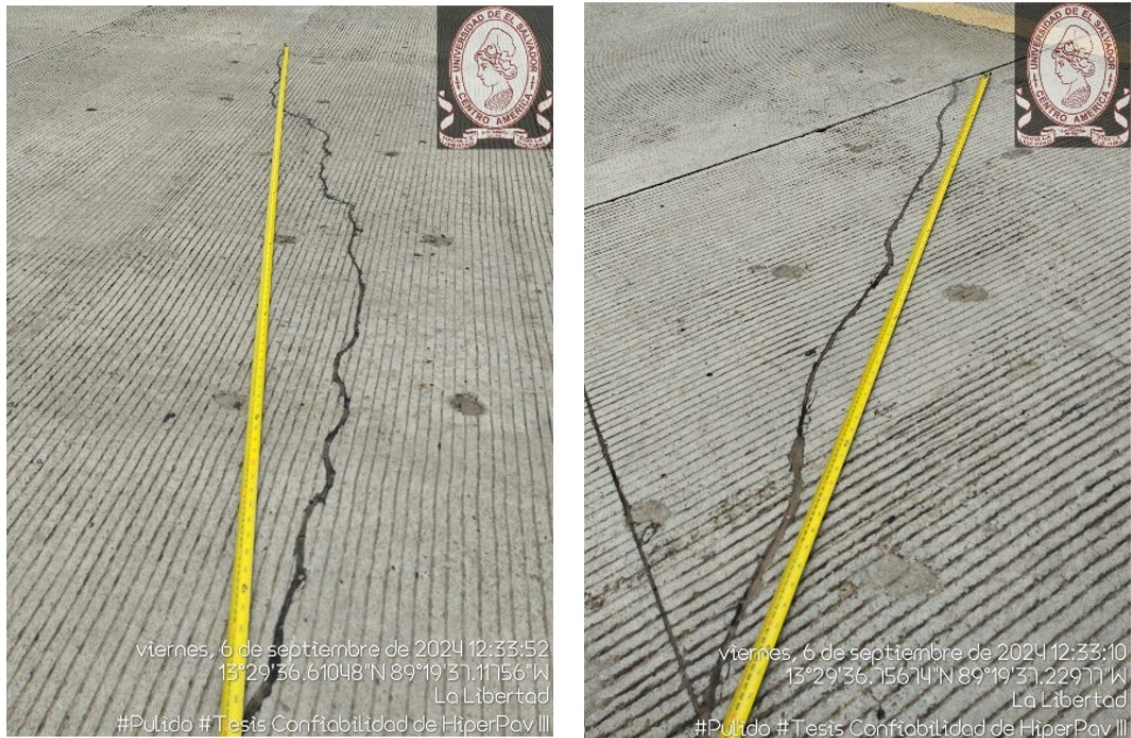
Figura. 2-9 Daño por agrietamiento longitudinal encontrado en Tramo de carretera en estudio

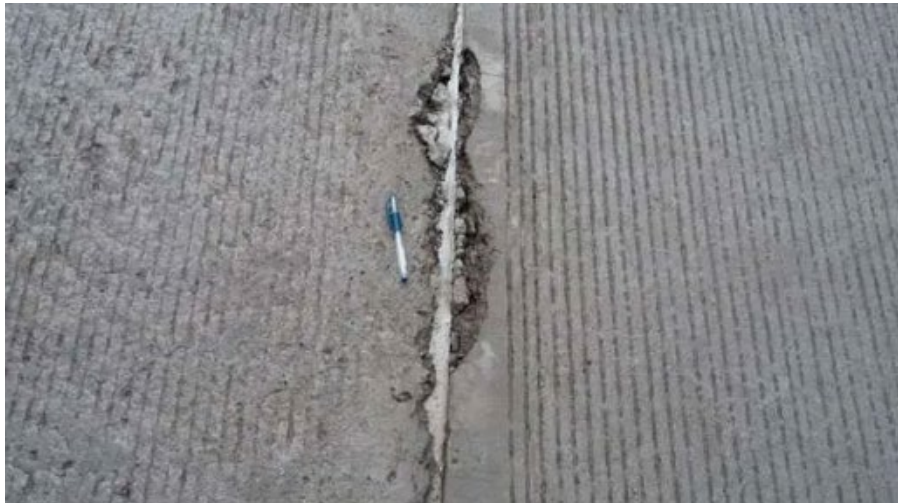
- Excesivas tensiones en la junta ocasionadas por las cargas del tránsito y/o por infiltración de materiales incompresibles.
- Debilidad del concreto en la proximidad de la junta, debido a un sobreterminado y excesiva perturbación durante la ejecución de la junta.
- Deficiente diseño y/o construcción de los sistemas de transferencia de carga de la junta (deficiente alineamiento, corrosión).
- Acumulación de agua a nivel de las juntas.

Figura. 2-10 Despostillamiento de juntas transversales.

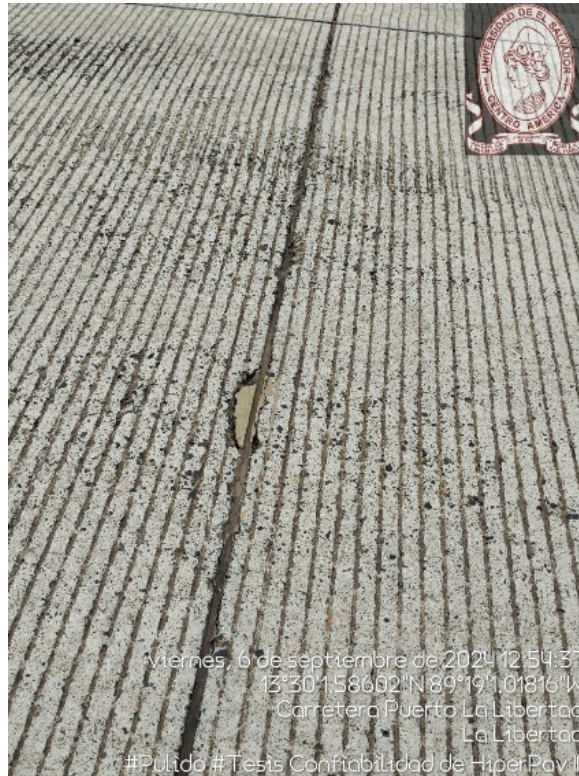
Figura. 2-11 Despostillamiento encontrado en tramo de carretera en estudio.

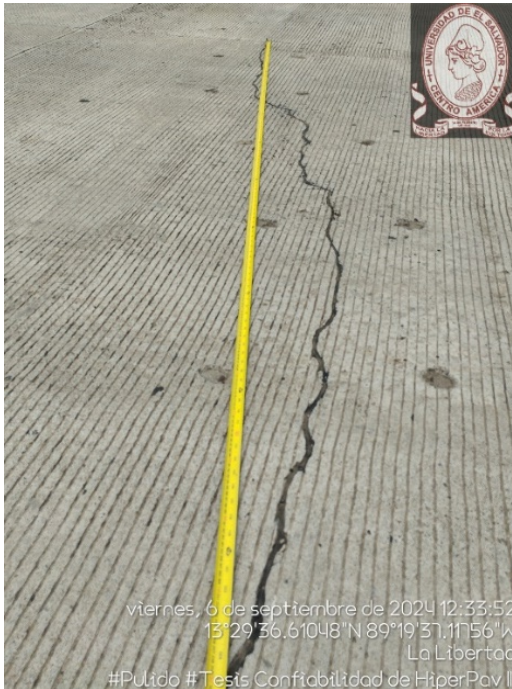
Figura. 2-13 Daño por agrietamiento trasversal encontrado en carretera en estudio.

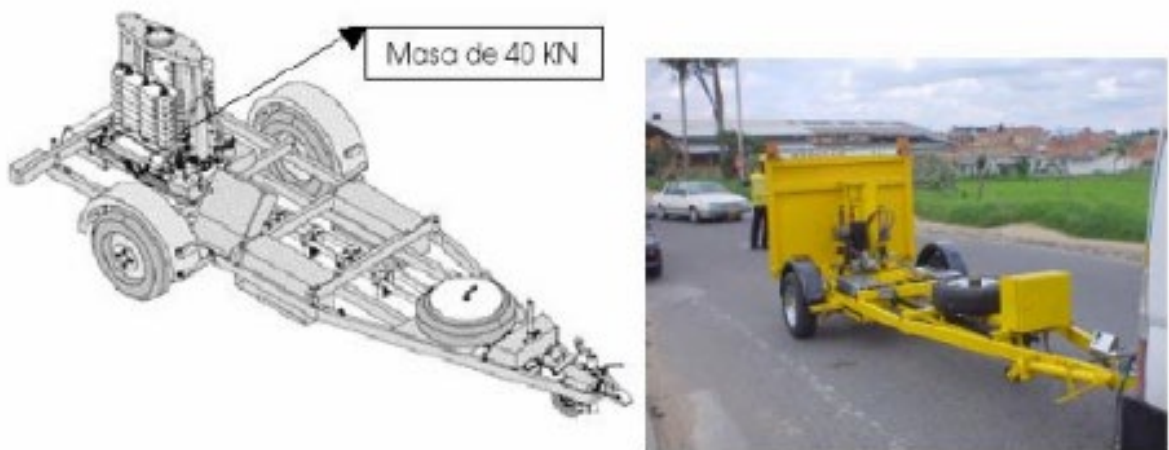
Las deflexiones producidas son medidas por un grupo de geófonos (sensores) en micrones, en siete puntos ubicados a distancias de 0, 0.30, 0.60, 0.90, 1.20, 1.50 y 1.80 m del centro del disco de carga de diámetro 0.30 m, y registradas automáticamente en un computador portátil ubicado en el vehículo que arrastra y controla el trailer de medición. De esta manera se asegura la determinación de la curva completa del cuenco de deflexiones.

Figura. 2-15 Defleto metro de impacto FWD

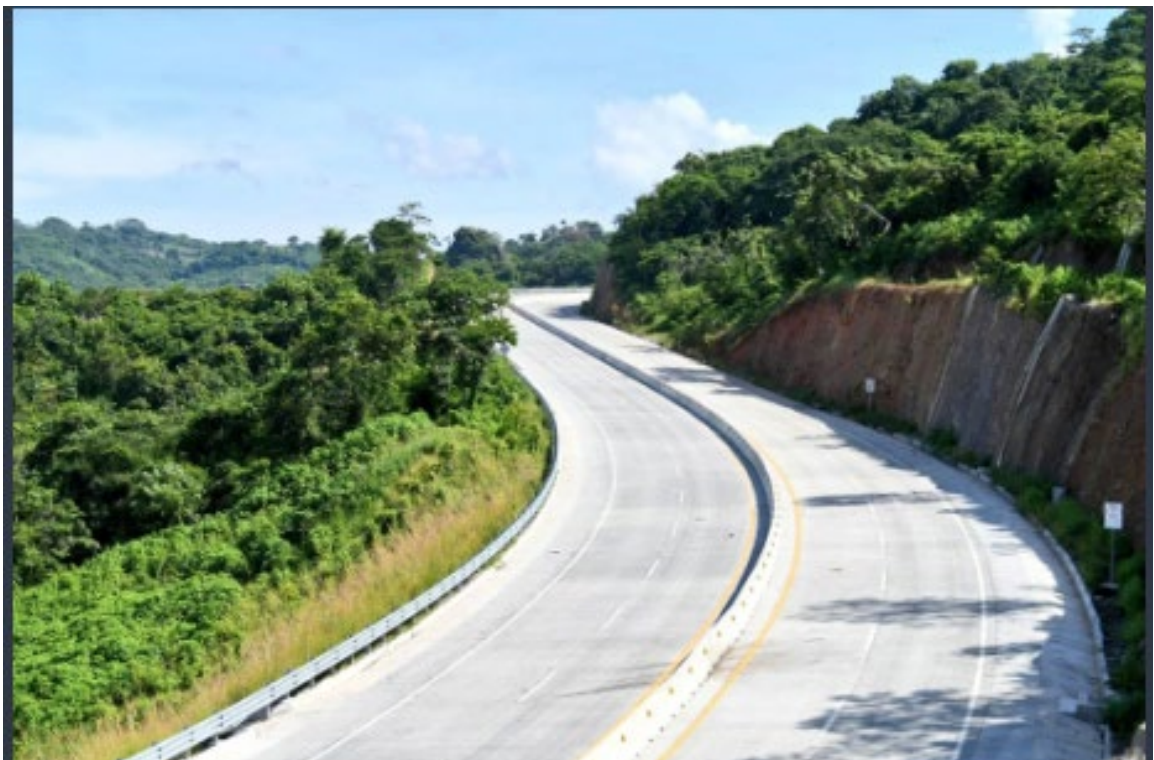
Figura. 3-1 Estado actual Segmento I de la carretera CA04S, tramo III

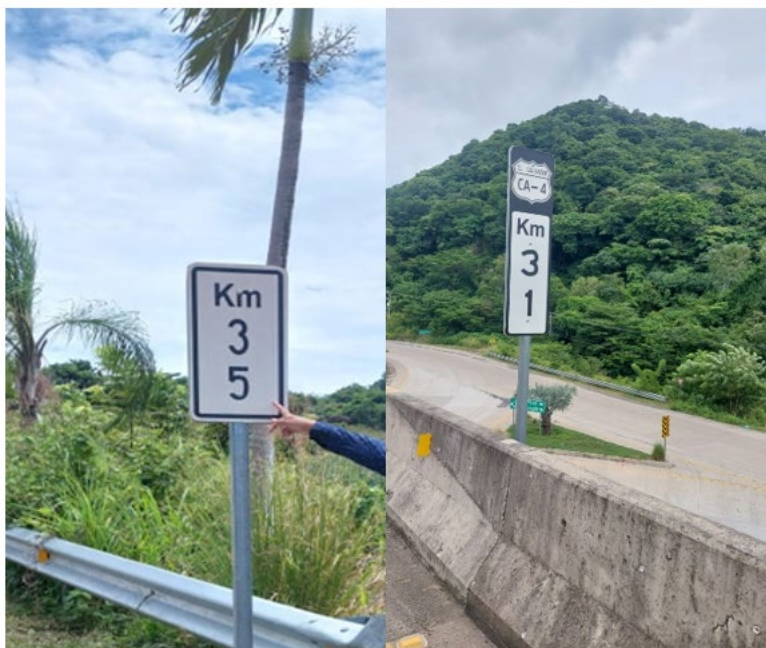
Figura. 3-3 Inicia en km 31.86 del tramo en análisis y finaliza en kilómetro 35.00.

El tramo en referencia comunica la ciudad capital, San Salvador con el Puerto de La Libertad, tiene una longitud de 3.14 km. Cabe hacer mención que, dentro del tramo de estudio, está el puente de carretera asfáltica y este tramo no se someterá a estudio, únicamente el estudio para esta tesis es lo comprendido entre los km mencionados de carretera de concreto. Ver Figura 3-3. El bypass de La Libertad fue terminado de construir hace más de 3 años y actualmente es considerada una de las vías de mayor importancia turística del país. Las características geométricas de la carretera más relevantes son: ancho de carriles 3.60 m, así mismo, ambas vías están separadas por un separador central de concreto tipo New Jersey de 0.60m de ancho en una longitud de 380 m y separador de concreto tipo súper sapo, de 0.30 m de ancho en una longitud de 300 m, para delimitar espacios de bahías de buses, contando la sección

Código	Tramo	Km Inicio	Km Final	Longitud km	Categoría Funcional
CA04S	Tramo III: Construcción de by Pass de La Libertad	31.86	35	3.14	Primaria

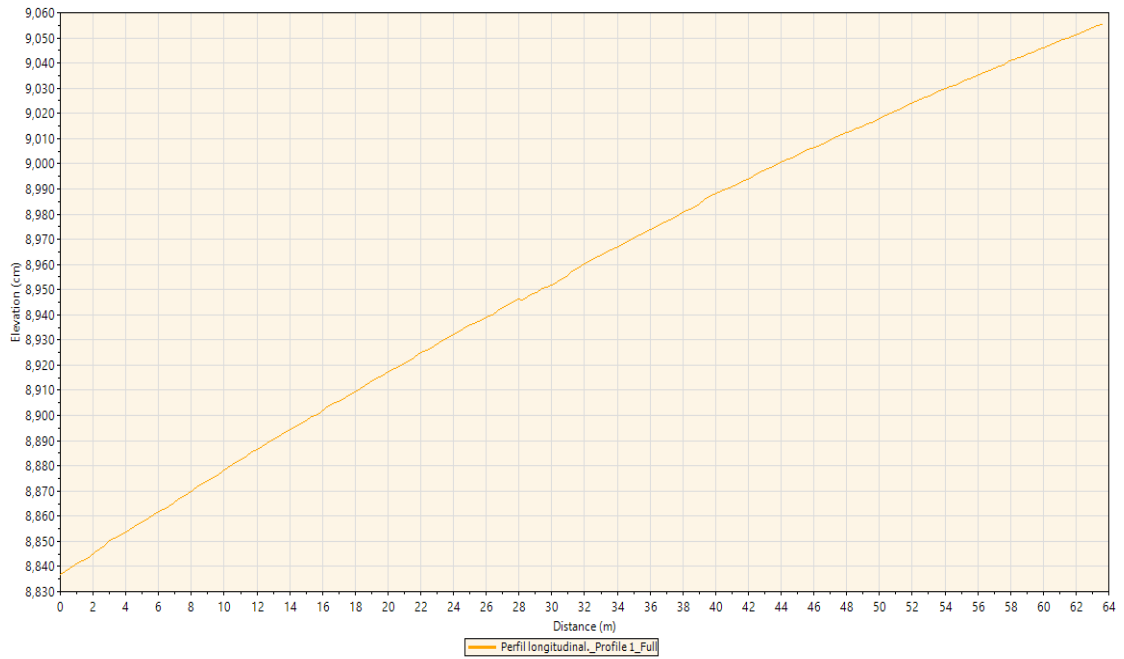
Figura. 3-4 Perfil longitudinal de carretera hacia el puerto de la libertad.

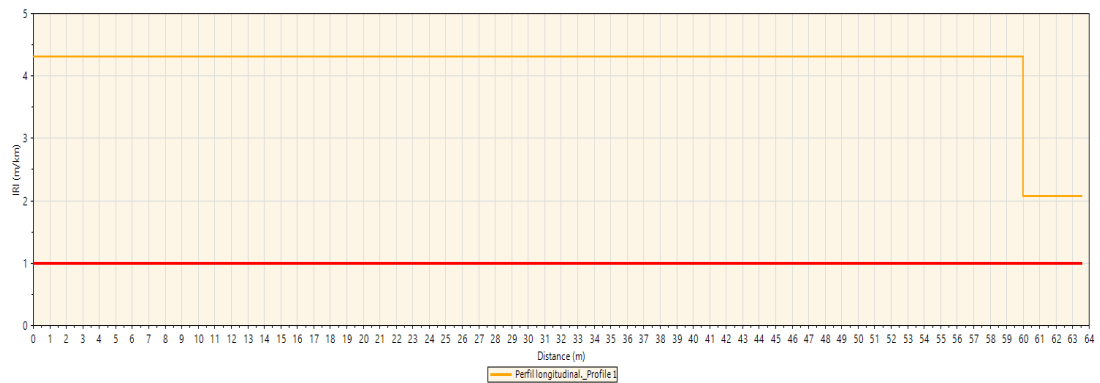
Figura. 3-5 Comportamiento del IRI según ProVAL.

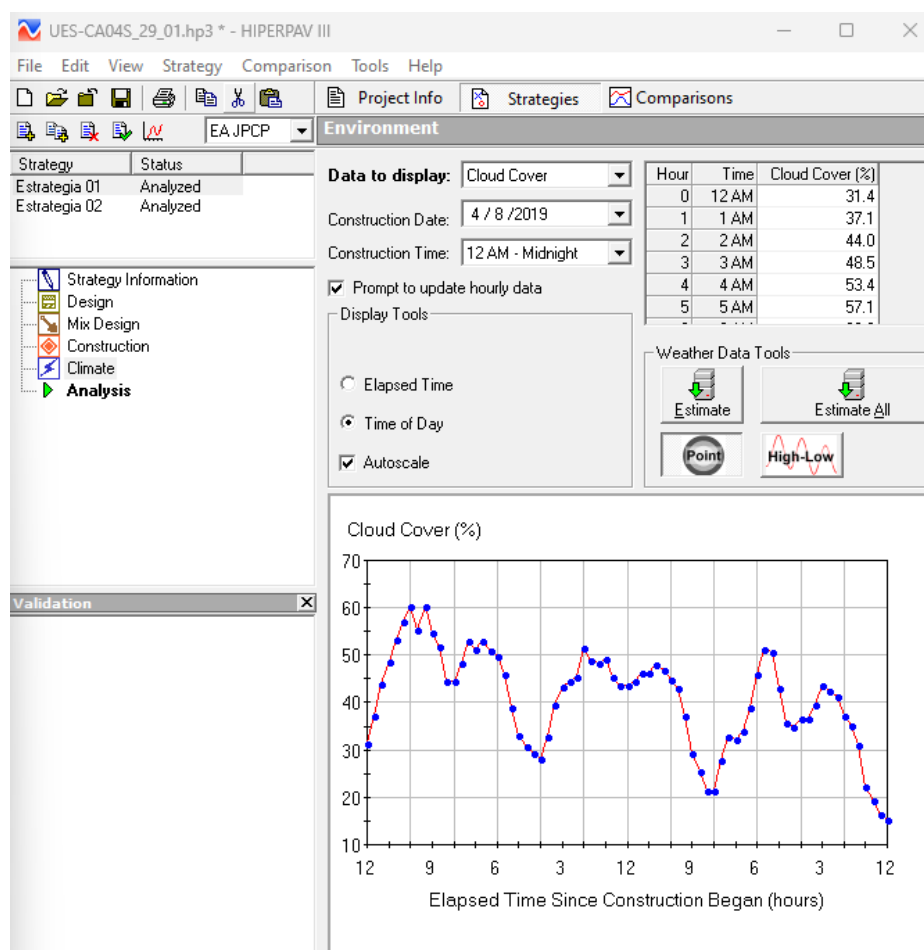
Los parámetros de nubosidad en la figura 4-11 fueron obtenidos mediante la resolución 052-2024 proporcionada por la Unidad de Acceso de la información Pública del Ministerio de Obras Públicas y de Transporte y se colocan en la pestaña indicada en la captura de pantalla del software HiperPav, mostrando así un gráfico con el porcentaje de nubosidad vrs el tiempo en horas.

Figura. 4-11 Datos de clima: Nubosidad pestaña "Strategies".
