“INVENTARIO DE BIENES DE CASCOS DE HACIENDAS DEL
DEPARTAMENTO DE SAN MIGUEL”

CASTILLO ORELLANA, EMELDA ELENA

TRABAJO DE GRADUACION PREVIO AL GRADO DE:
ARQUITECTO

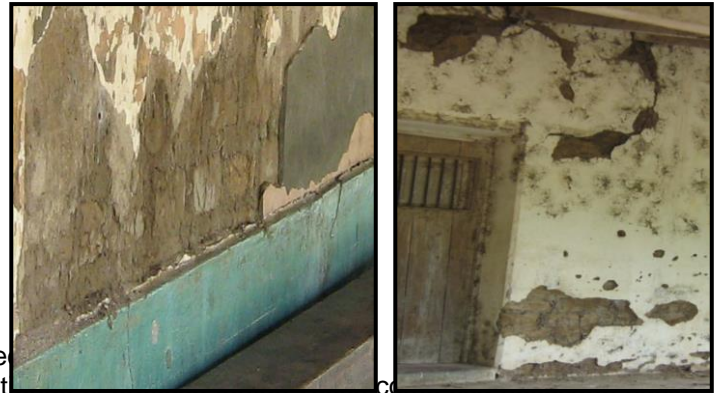
Para inyectar la lechada, se incrustaran boquillas de Tuvo plástico flexible de 12 mm. de diámetro a cada 30 cm. Recomendándose la siguiente proporción:

- Cal grasa apagada en obra (1 parte)
- Cemento Pórtland Puzolana (3 %)
- Agua limpia (3 partes)
- Arena de río (3 partes)

Estabilizador para mezclas de cemento, según proporción re. Después de 14 días se ensayara una nueva inyección, repitiéndose el proceso hasta que la grieta no admita mas lechadas; entonces se cortaran al ras las boquillas y se procederá a la reposición del repello.

Antes de repellar se revisaran todas las juntas para rectificar que se hallen en buen estado o convenientemente consolidadas y que las grietas hayan sido inyectadas.

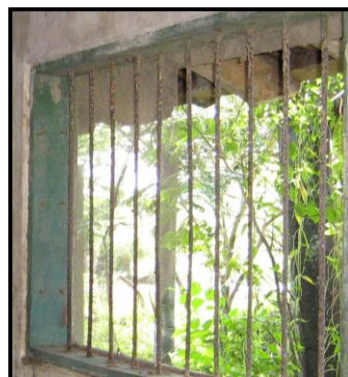
Todas aquellas piezas que se encuentren dobladas o en un estado avanzado de corrosión deberán ser descartadas y restituidas por otras similares en cuanto a diámetro, longitud, acabado y calidad. Las uniones de estas se realizarán por medio de soldadura.

TIPO DE INTERVENCION	
PROTECCION	
LIBERACION	➤
CONSOLIDACION	➤
RESTITUCION	➤
REESTABILIZACION

CRITERIOS
Se realizara limpieza en todo el material, consolidación y restauración de todas las piezas con un alto grado de corrosión

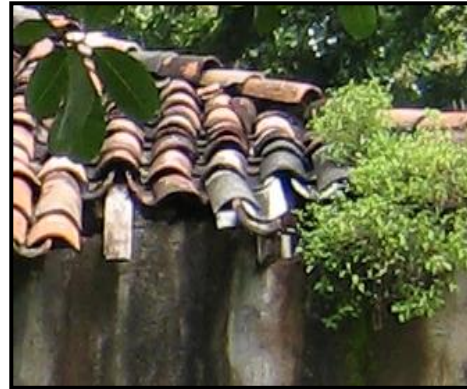
La cubierta de techo de la casa se encuentra en buen estado, excepto una esquina en el cual se han deslizado y quebrado las tejas, por lo que será necesario restituirla se desecharán aquellas piezas que presenten cuarteadoras u otros defectos.

La teja tendrá características similares a la original en cuanto a color, textura, forma y dimensiones de la teja que posee la cubierta de la casa de esta forma poder integrar el diseño de la casa.

TIPO DE INTERVENCION	
PROTECCION	
LIBERACION	➤
CONSOLIDACION	
RESTITUCION	➤
REESTABILIZACION

CRITERIOS
<p>Será necesario realizar obras de liberación de hierbas, dejando una superficie limpia. Restituyendo las piezas dañadas.</p>

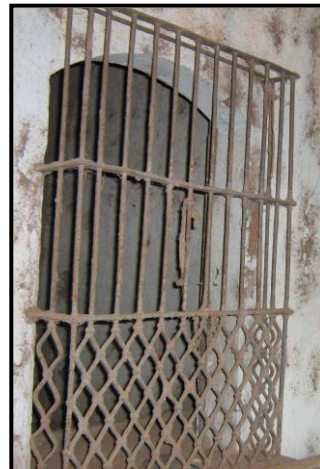
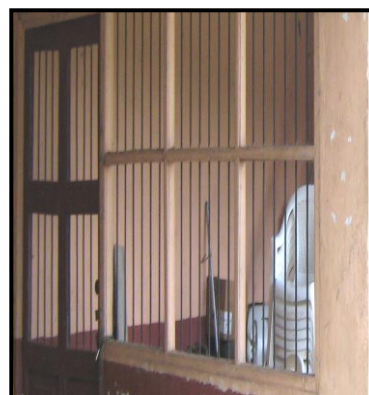
Todas aquellas piezas que se encuentren dobladas o en un estado avanzado de corrosión deberán ser descartadas y restituidas por otras similares en cuanto a diámetro, longitud, acabado y calidad. Las uniones de estas se realizarán por medio de soldadura.

TIPO DE INTERVENCION	
PROTECCION	
LIBERACION	➤
CONSOLIDACION	➤
RESTITUCION	➤
REESTABILIZACION

CRITERIOS
Se realizara limpieza en todo el material, consolidación y restauración de todas las piezas con un alto grado de corrosión

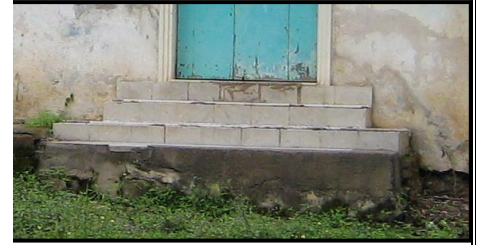
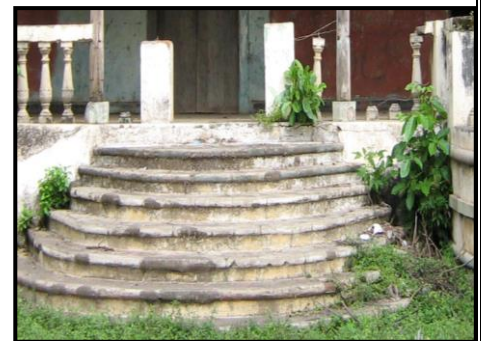
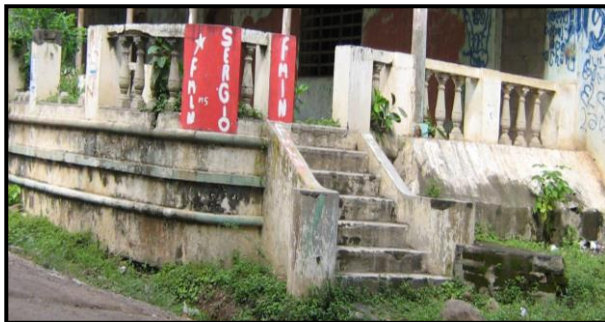
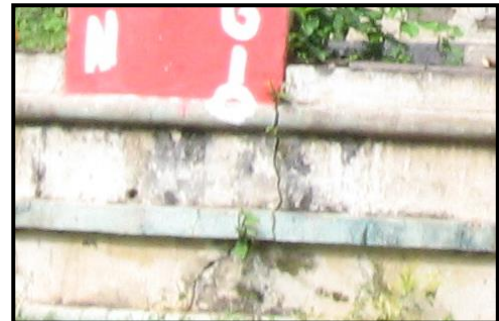
- Cal hidratada (1 parte)
- Arena cernida (3 partes)
- Cemento Pórtland Normal (2 % del vol. de cal)
- Agua (1.5 partes)

TIPO DE INTERVENCION	
PROTECCION	
LIBERACION	➤
CONSOLIDACION	➤
RESTITUCION	➤
REESTABILIZACION

CRITERIO
Se procesará a la Liberación de todo el piso. Consolidación de todas las áreas en las que presenta algún tipo de daño, y restitución las gradas dañadas, desprendidas, o quebradas.
