UNIVERSIDAD DE EL SALVADOR
FACULTAD DE CIENCIAS NATURALES Y MATEMÁTICA
ESCUELA DE BIOLOGÍA

**“GENERACIÓN DE ACCIONES ASOCIADAS A LA RESTAURACIÓN DE
ECOSISTEMAS COSTEROS MARINOS DEL RÍO SAN LUCAS, MUNICIPIO DE
SAN DIONISIO, USULUTÁN.”**

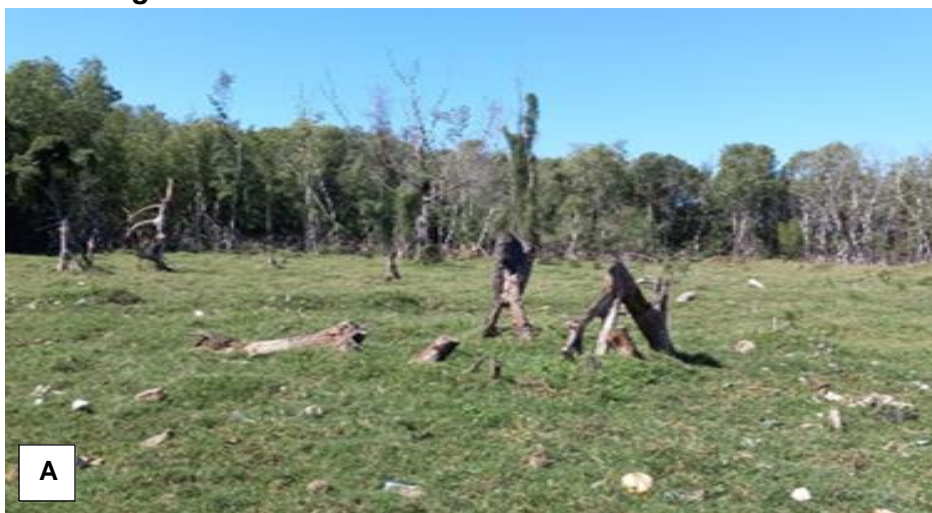
Figura 14. Deforestación alrededor del río San Lucas.

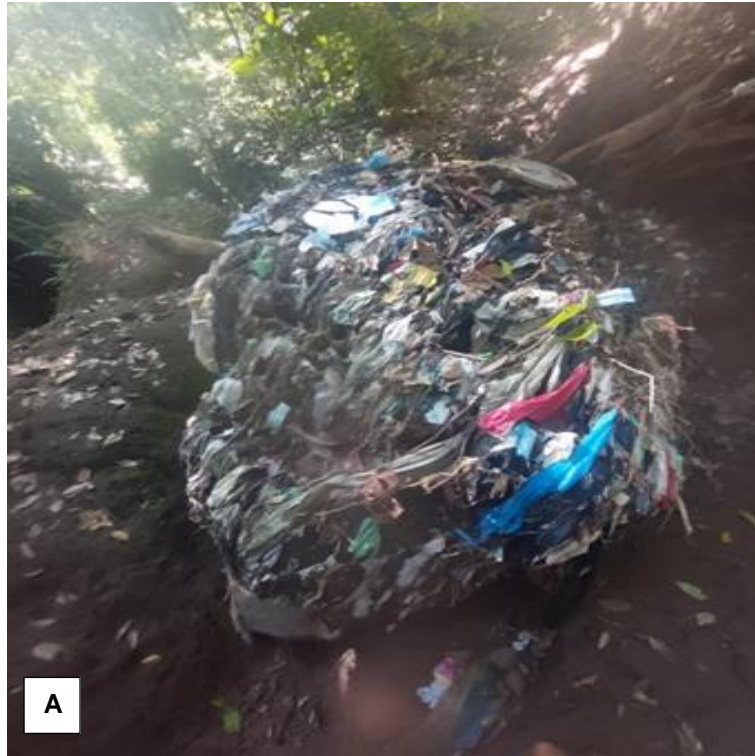
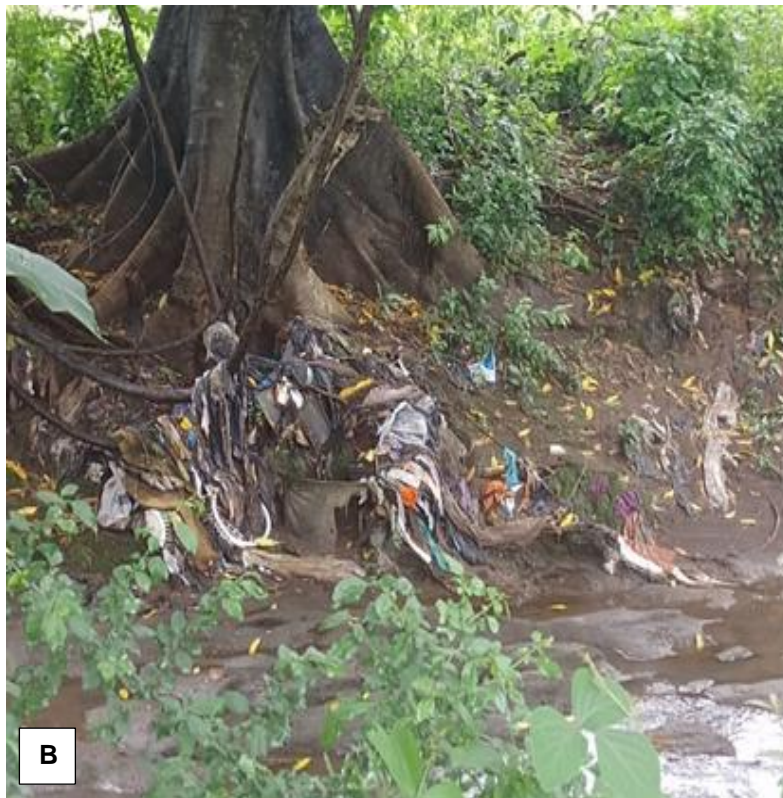
(A) Desechos sólidos en la zona del curso alto (nacimiento) del río, (B) Desechos sólidos en la zona del curso medio (puente) del río.

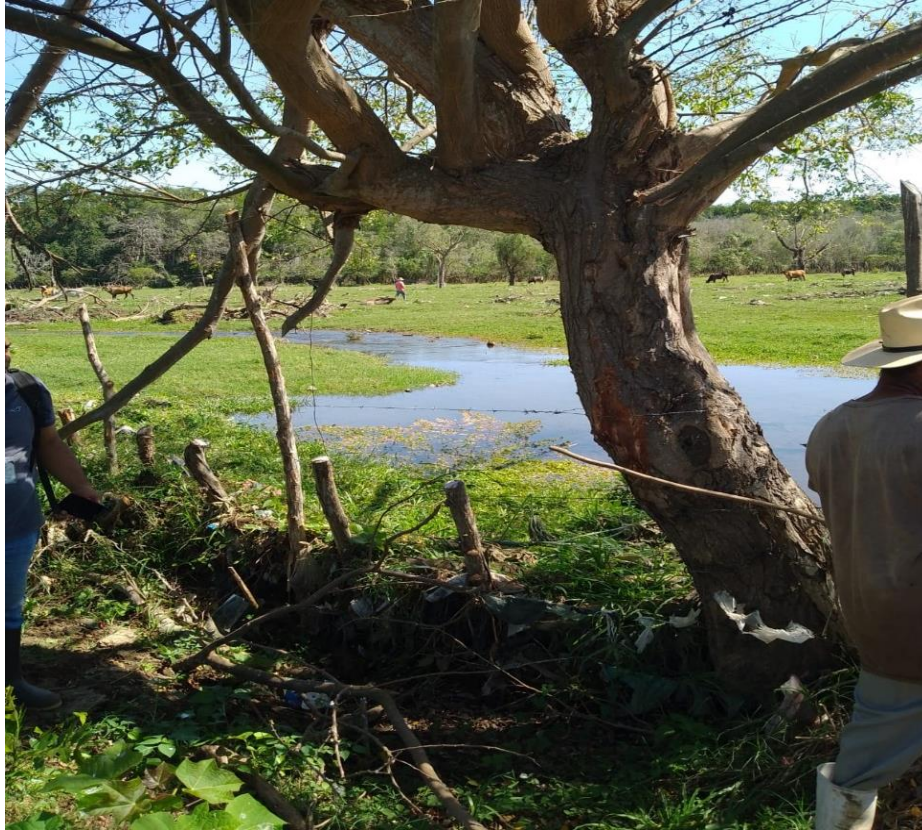
De las principales problemáticas expuestas, la contaminación por desechos sólidos es la que más afecta y deteriora los ecosistemas costeros marinos principalmente bosque de galería, desembocadura y bosque de manglar, esto debido al mal manejo de desechos sólidos por parte de la comunidad y de las instituciones públicas y privadas correspondientes, lo que genera una gran pérdida de hábitat para las especies.
