**UNIVERSIDAD DE EL SALVADOR
FACULTAD DE CIENCIAS Y HUMANIDADES
ESCUELA DE ARTES**

**RESTAURACIÓN Y REGISTRO DOCUMENTAL DE OBRAS
PICTÓRICAS PERTENECIENTES A LA CASA DE LA CULTURA DEL
MUNICIPIO DE PANCHIMALCO, DEPARTAMENTO DE SAN
SALVADOR, 2023**

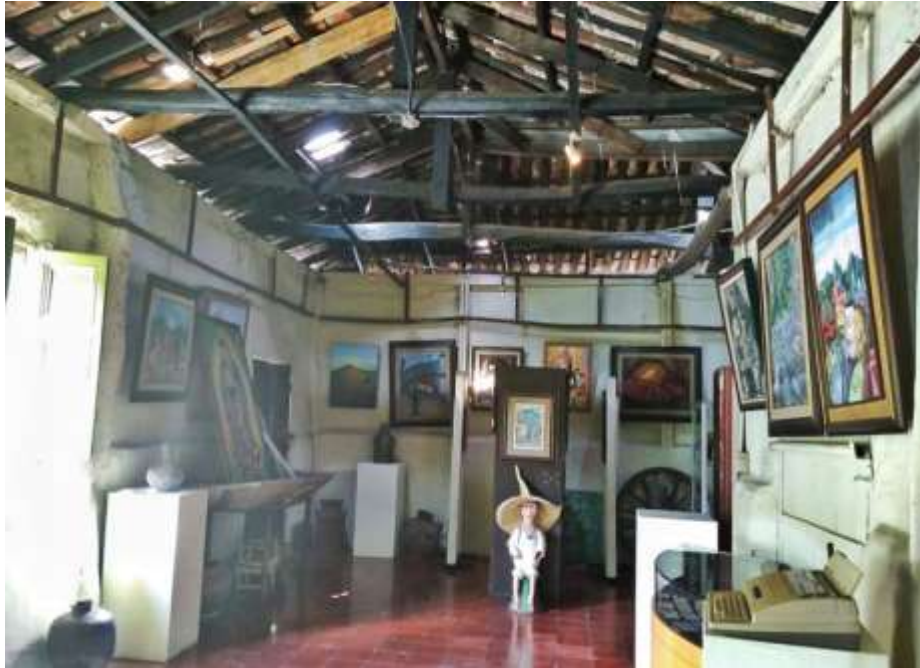
Imagen 2. Casa de la cultura. recuperado de sitio web siempre tur, 2017.

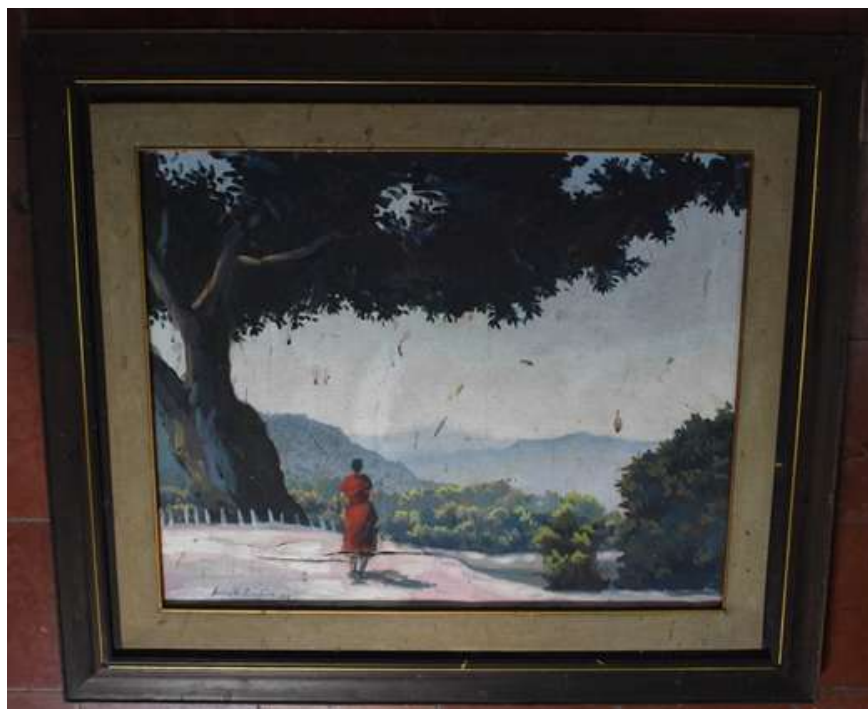
Imagen 3. Registro del estado de la obra 1, cara frontal. Fotografía tomada por: Valeria Martínez.

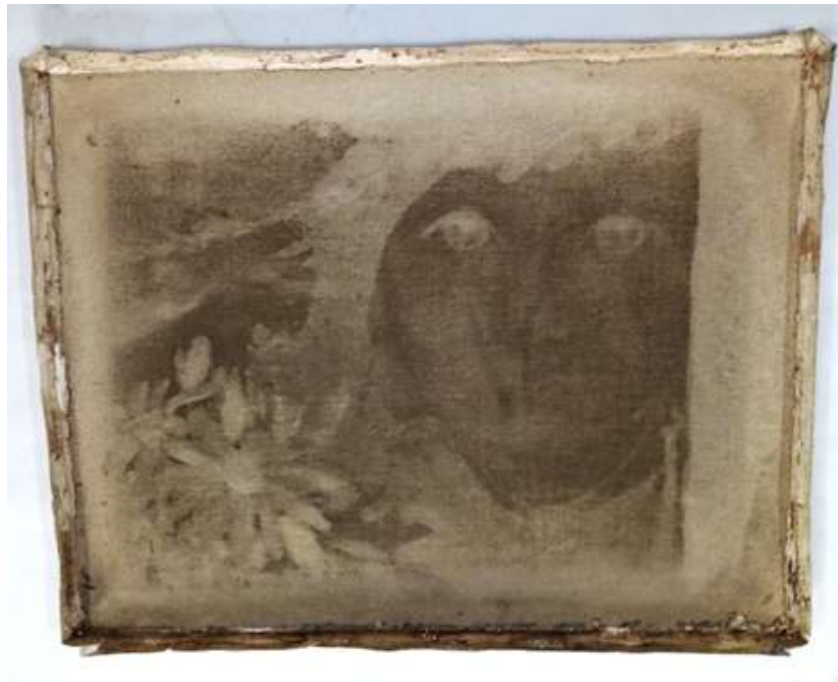
Imagen 12. Estado de la obra 2 después de separarla del bastidor. Fotografía tomada por: Valeria Martínez

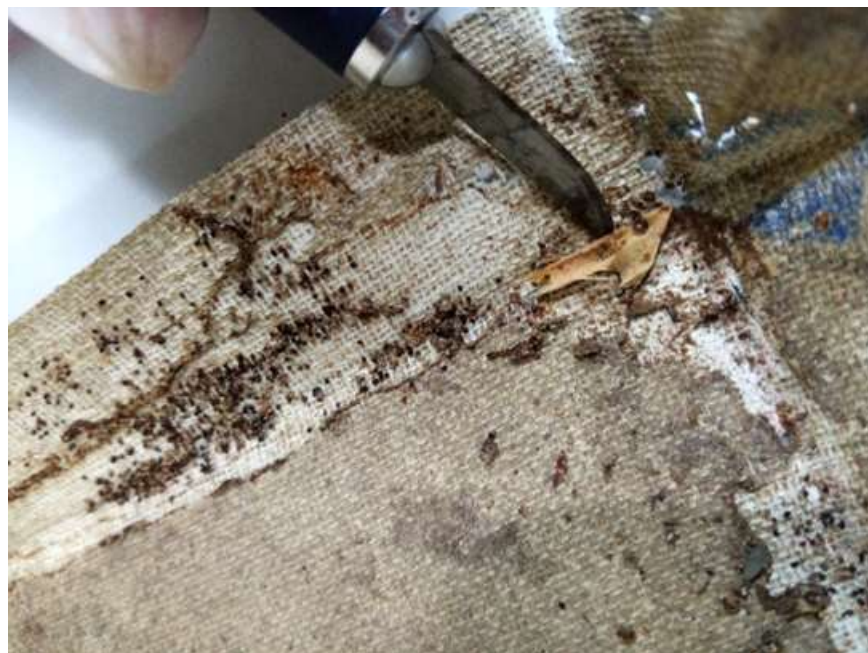
Imagen 15. Detalle del deterioro de los bordes de la obra 2. Fotografía tomada por: Grecia Mejía.

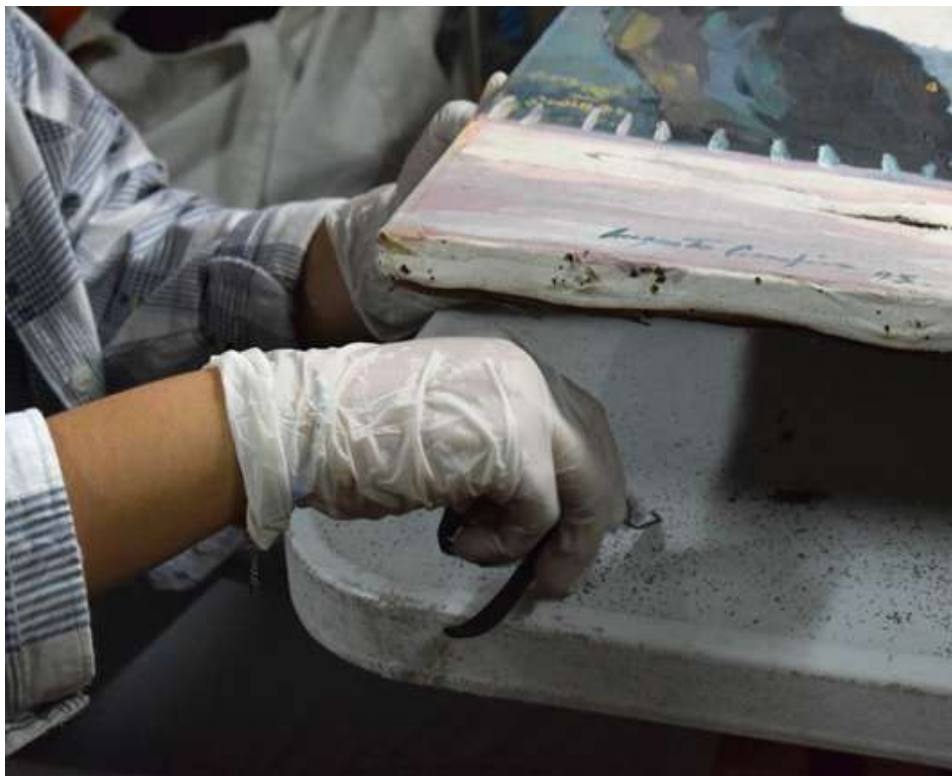
Imagen 16. Retiro de grapas del bastidor. Fotografía tomada por: Valeria Martínez.

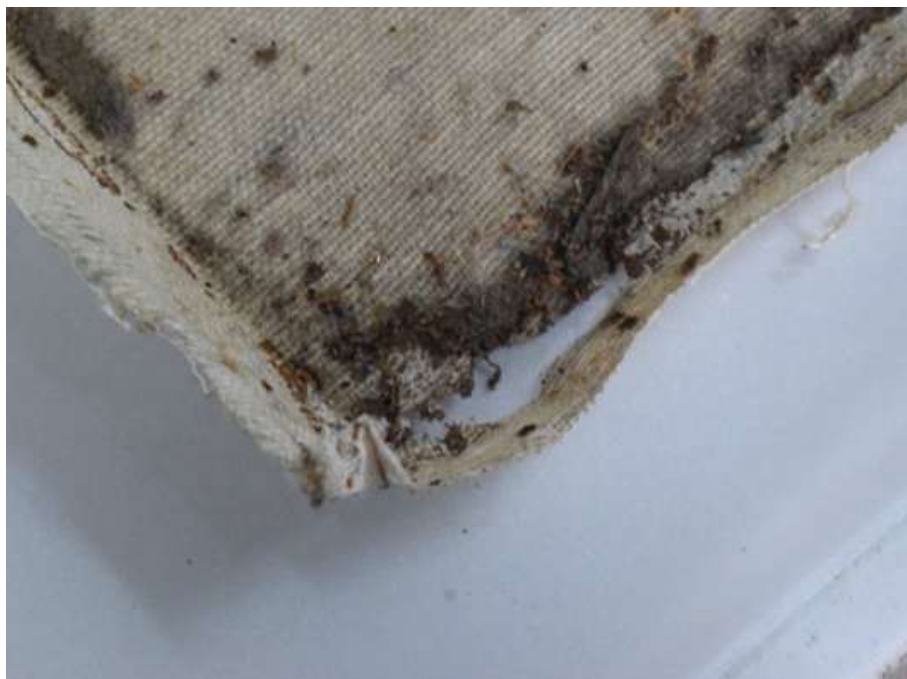
Imagen 17. Detalle del deterioro de la obra 2, esquina inferior izquierda. Fotografía tomada por: Grecia Mejía.

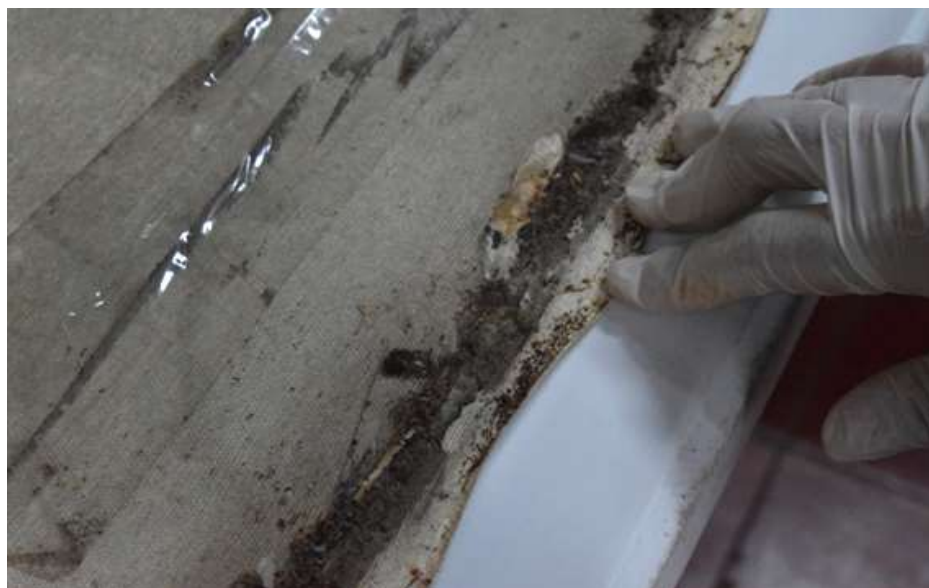
Imagen 18. Estado de los bordes inferiores de la obra 1. Fotografía tomada por: Grecia Mejía

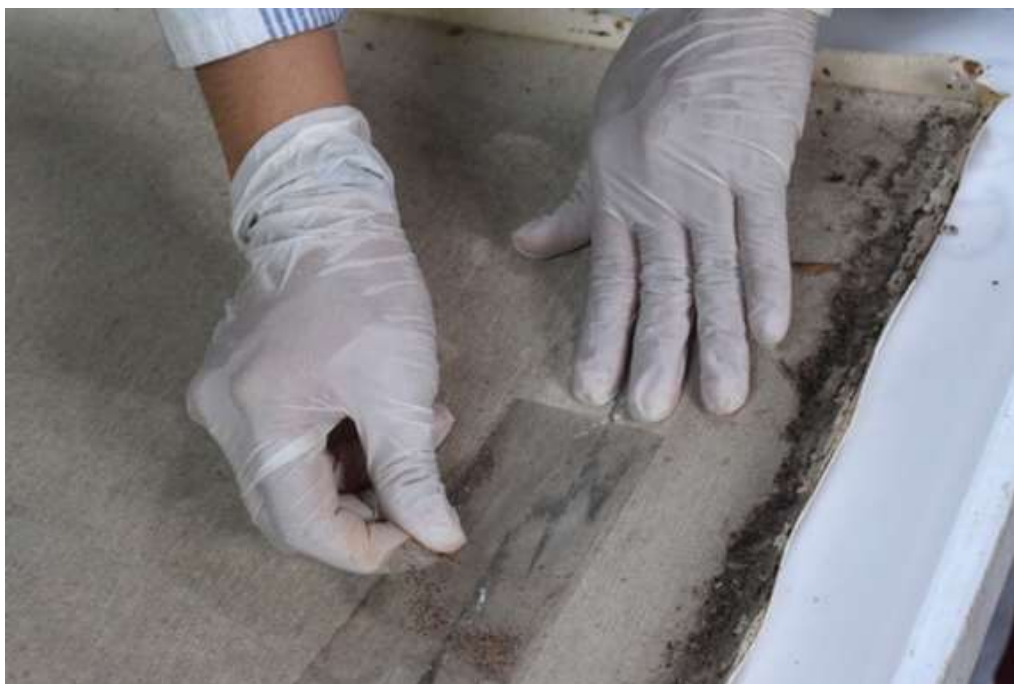
Imagen 19. Retiro de cinta adhesiva de roturas en la parte inferior media de la obra 1. Fotografía tomada por: Valeria Martínez.

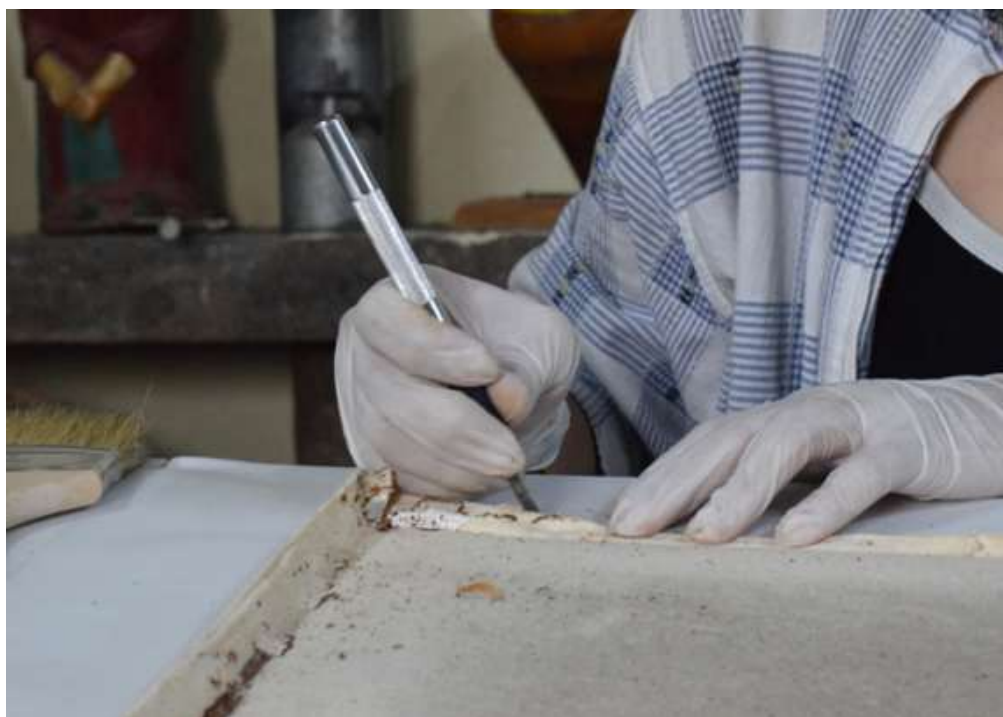
Imagen 20. Limpieza de los bordes superiores de la obra 1, luego de retirar el bastidor. Fotografía tomada por: Valeria Martínez.

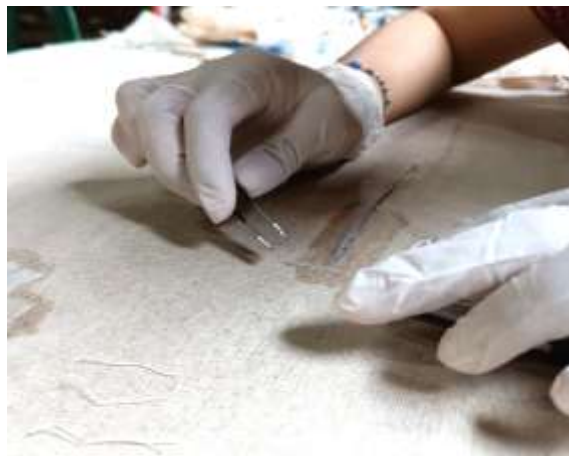
Imagen 33. Detalle de aplicación hilo por hilo para asegurar la rotura horizontal en la parte inferior de la obra 1. Fotografía tomada por: Valeria Martínez

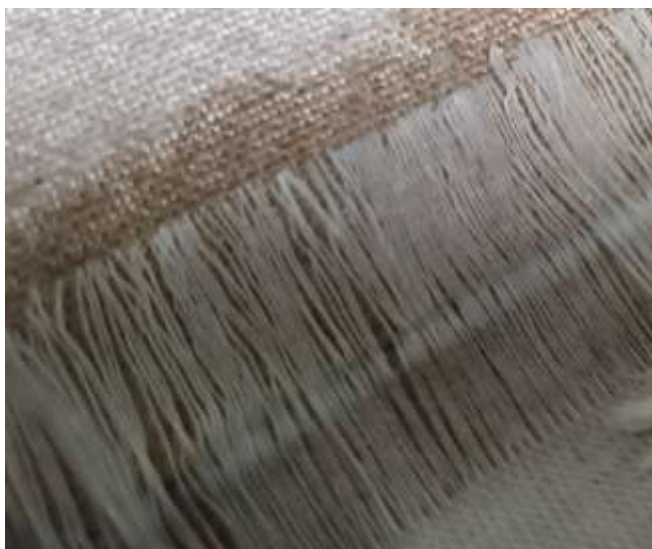
Imagen 34. Detalle de la aplicación hilo a hilo para asegurar la rotura. Fotografía tomada por: Valeria Martínez.

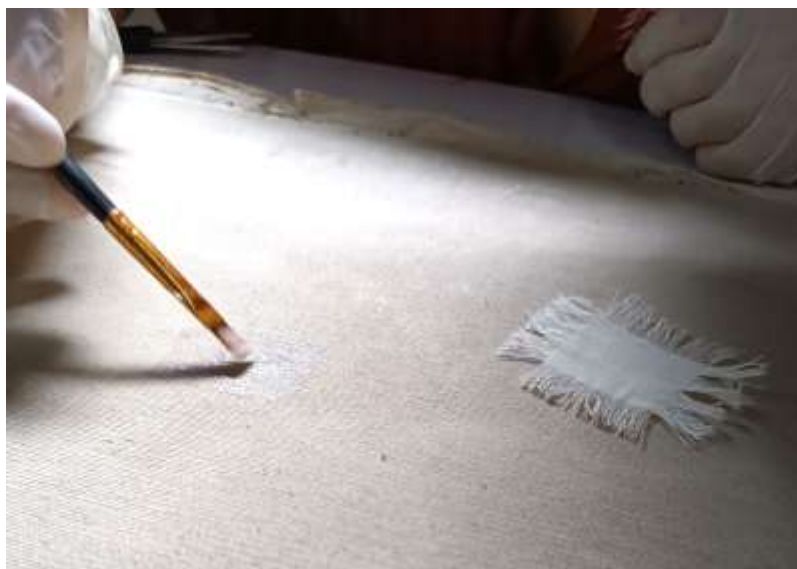
Imagen 35. Detalle de aplicación de poliacetato de vinilo para aplicación de parche de la obra 1. Fotografía tomada por: Valeria Martínez

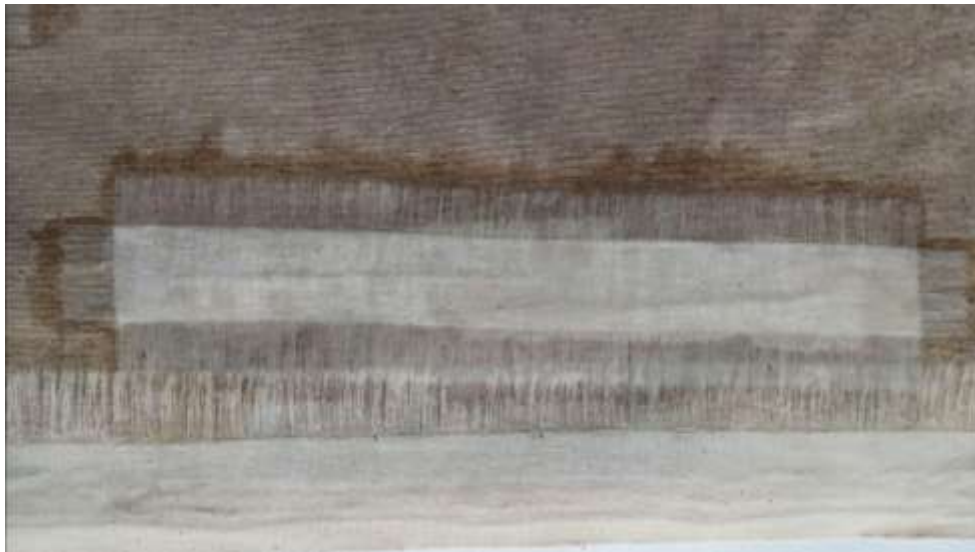
Imagen 37. Detalle de parche sobre la aplicación hilo a hilo en la rotura de la parte inferior central de la obra 1. Fotografía tomada por: Grecia Mejía

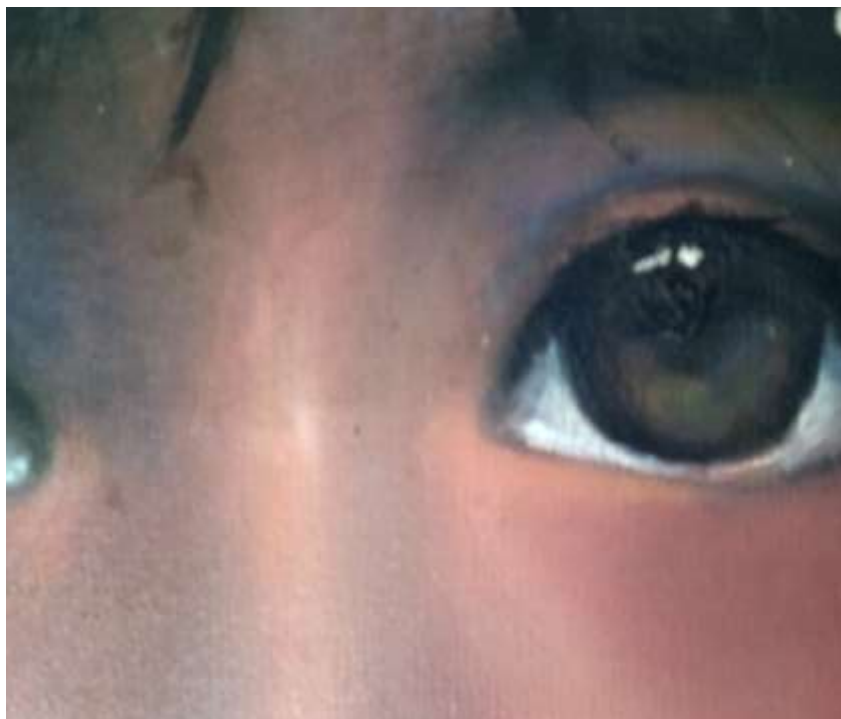
Imagen 40. Detalle de la limpieza final de la obra 2. Fotografía tomada por: Grecia Mejía.

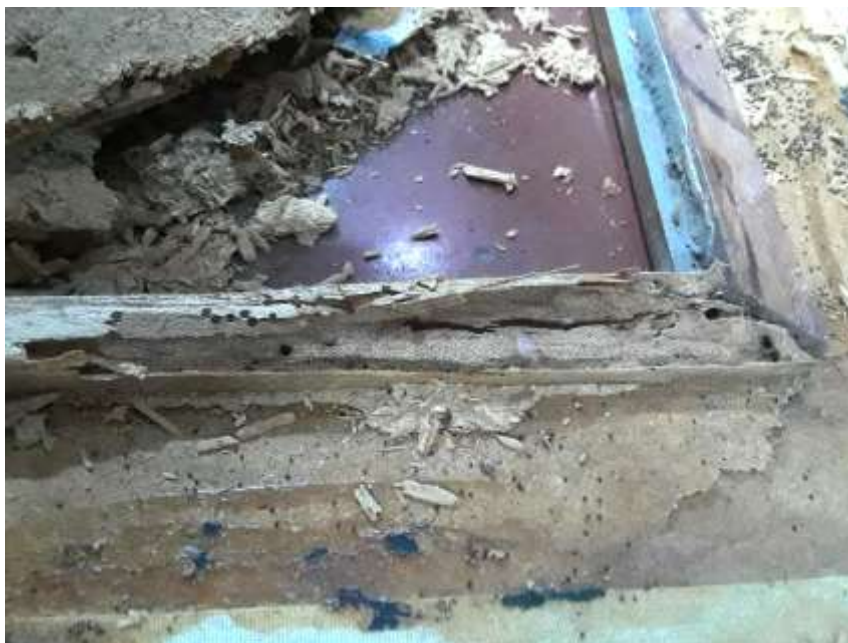
Imagen 41. Detalle del deterioro de la parte trasera del contramarco de la obra 1. Fotografía tomada por: Carlos Cubías.

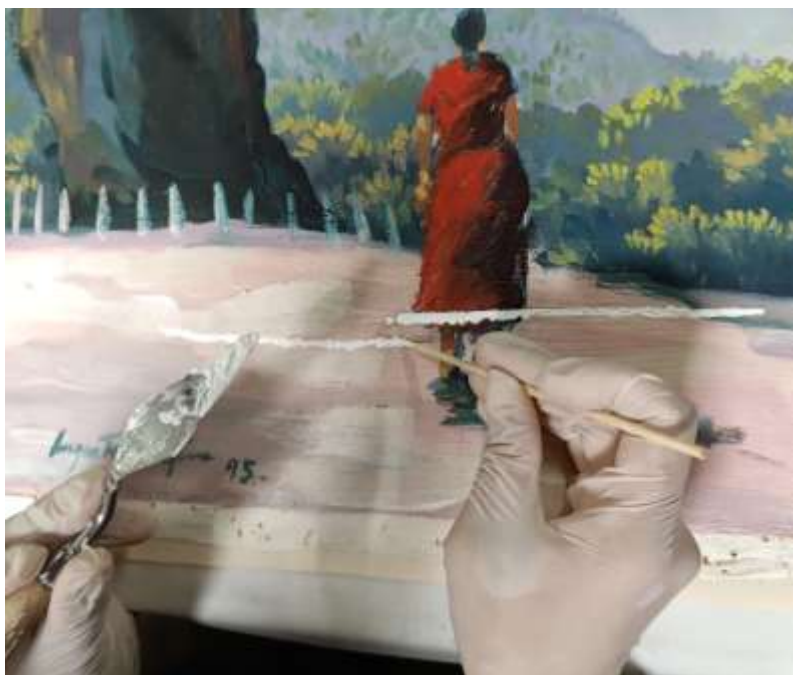
Imagen 44. Aplicación de gesso en la rotura en la parte inferior central de la obra 1. Fotografía tomada por: Valeria Martínez

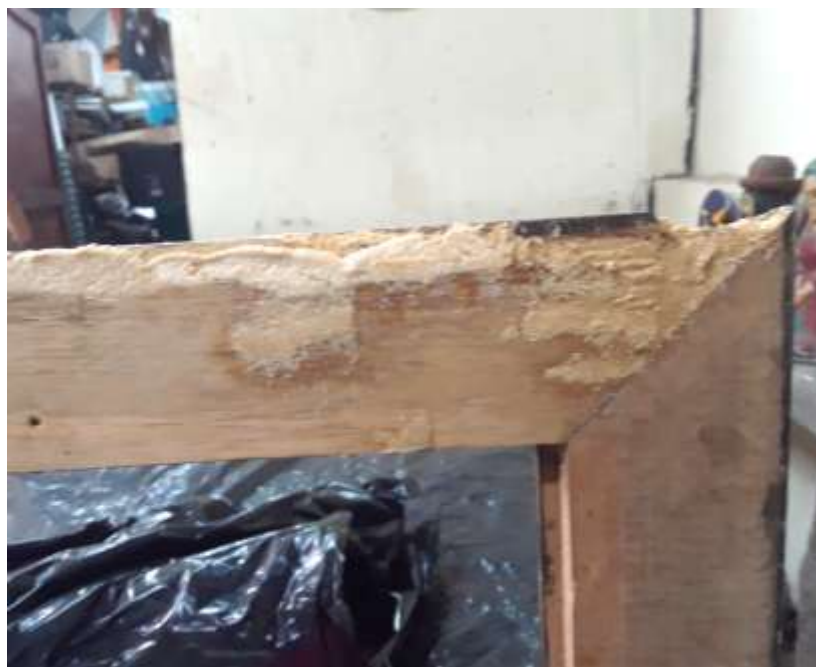
Imagen 45. Detalle de la sustitución de materiales del contramarco de la obra 1. Fotografía tomada por: Carlos Cubias.

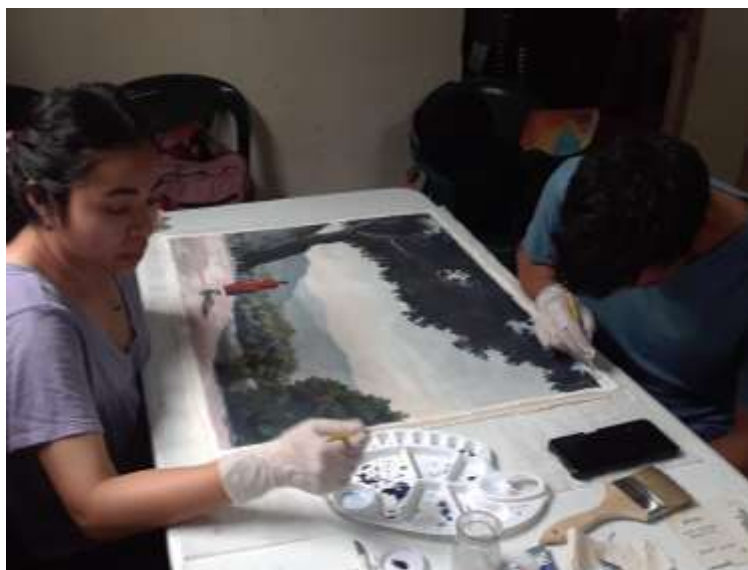
Imagen 47. Reintegración de color de la obra 1. Fotografía tomada por: Carlos Cubías

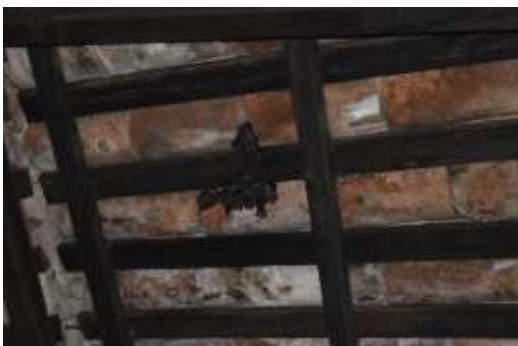
Figura 78: detalle de presencia de murciélagos en Casa de la cultura. Fotografía por: Valeria Martínez

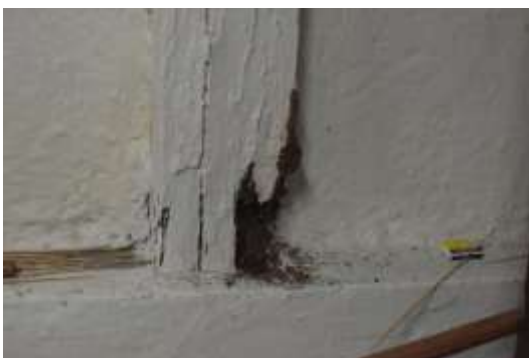
Figura 80: detalle del deterioro de la infraestructura por termitas. Fotografía tomada por: Valeria Martínez

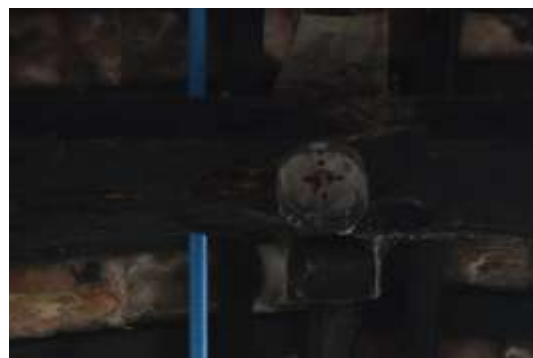
Figura 81: detalle deterioro de vigas por humedad y termitas. Fotografía por: Valeria Martínez

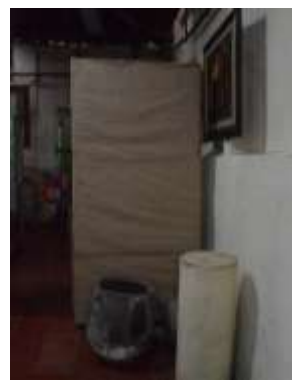
Figura 83: detalle de módulo deteriorado parte frontal. Fotografía por: Valeria Martínez

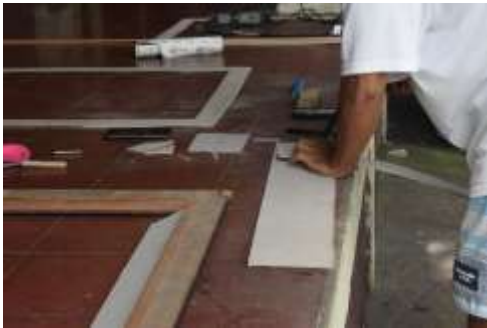
Figura 84. Proceso de restauración de contramarco. Fotografía tomada por: Valeria Martínez.

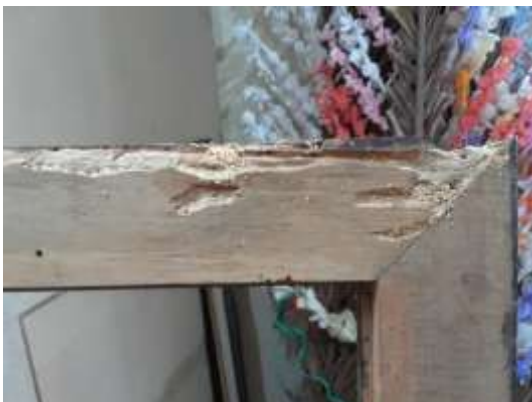
Figura 88. Detalle del deterioro del contramarco obra 1. Fotografía tomada por: Grecia Mejía

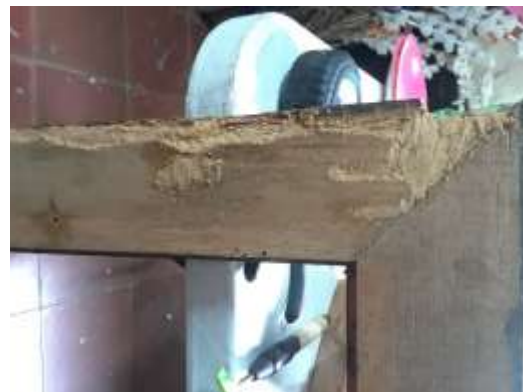
Figura 89. Detalle reconstrucción contramarco obra 1. Fotografía tomada por: Grecia Mejía

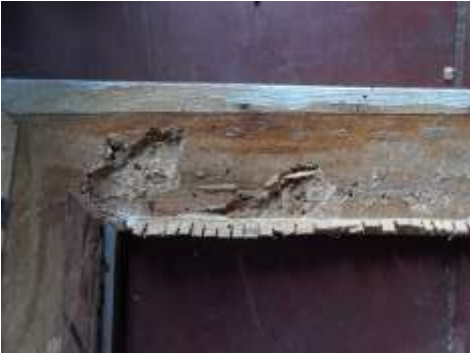
Figura 90. Detalle deterioro de contramarco obra 2. Fotografía tomada por: Grecia Mejía

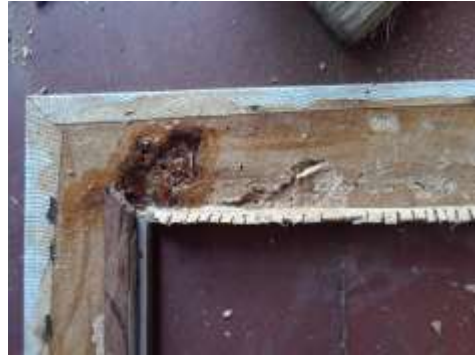
Figura 91. Aplicación de resina para esmaltar, contramarco obra 2. Fotografía tomada por: Grecia Mejía.
