UNIVERSIDAD DE EL SALVADOR  
FACULTAD DE INGENIERÍA Y ARQUITECTURA  
ESCUELA DE ARQUITECTURA

**PROPUESTA DE RESTAURACIÓN Y PUESTA EN VALOR DE INMUEBLE EX BAÑOS EL  
ZAPOTE, DEPARTAMENTO DE AHUACHAPÁN**

**ARQUITECTA**

CIUDAD UNIVERSITARIA, DICIEMBRE 2018

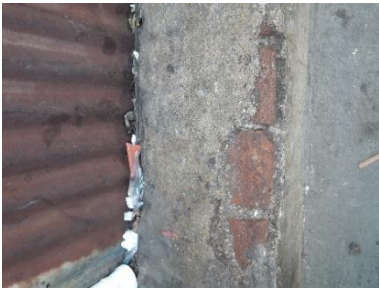
**Fotografía 2:** Sistema Constructivo de Ladrillo de Barro.

El sistema constructivo se encuentra combinado entre ladrillo de barro y adobe. (Ver fotografía 2). La cubierta es el elemento que más ha colapsado y que se encuentra en muy malas condiciones. Según ficha de identificación del inmueble proporcionada por la Secretaria de Cultura del Ministerio de Educación, la cubierta es de lámina galvanizada con estructura de madera. (Ver Fotografía 3)

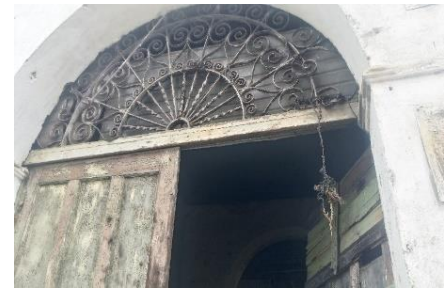
**Fotografía 7:** Vista Puerta Principal

El cielo falso era de duela machihembrada, también encontrándose con daños al 100%. Las puertas son y eran de madera, en su mayoría dañadas por fenómenos climáticos y la rapiña como la humedad. Las ventanas también son y eran de madera considerándose un 50% de daño y un 50% de conservación; posee balcones de hierro forjado que son algunos de los elementos que más se conservan.

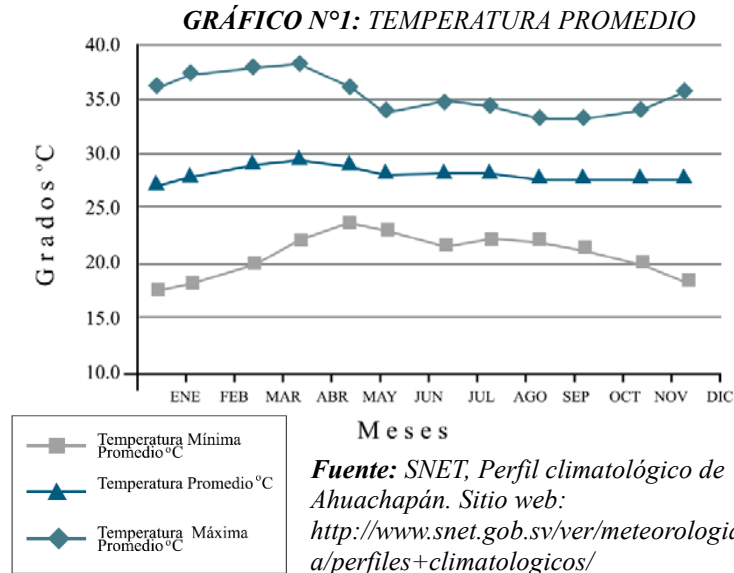
Se observa, un alza en la “temperatura mínima” durante los meses de marzo a mayo, después de los cuales la temperatura tiende a mantenerse y eventualmente descender, durante los meses que comprenden otoño en el hemisferio norte.

En cuanto a la temperatura máxima, se ve una fluctuación a lo largo del año, particularmente desde los meses de enero a junio, donde la temperatura cambia de 35–38 °C a aproximadamente 34 °C, donde se mantiene sin mayor cambio hasta el mes de diciembre. Sin embargo, observando la tendencia de la temperatura promedio, se puede concluir que la temperatura va entre 25-30 °C durante el año, siendo alterada por factores externos, ya sean vientos provenientes de los cuerpos de agua cercanos, un alza inesperada en lluvias, etc.

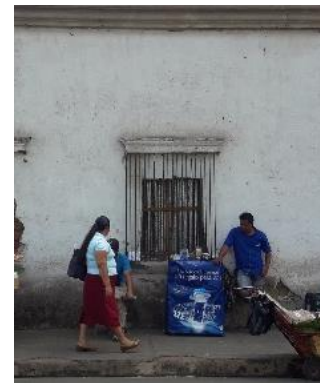
**Fotografía 9:** Ventana exterior

En su fachada principal, se cuenta con 8 ventanas, las cuales van bajo dos tipologías, dos ventanas principales a los costados del acceso al inmueble, con 2.60 x 1.65 m, siendo las ventanas con más dimensión en todas las habitaciones y contando con una repisa de 0.55 m, y 6 ventanas con menor dimensión y mayor tamaño de repisa, contando con 1.80 x 1.00 m y 0.90 m, respectivamente, siendo éstas, correspondientes a ventilación hacia habitaciones (baños), por lo cual dichas ventanas fueron diseñadas con el objetivo de permitir el paso de ventilación e iluminación natural y al mismo tiempo darle al usuario la privacidad requerida, mediante el diseño de persianas, lo cual se ve presente en puertas de ingreso a los espacios de baños.

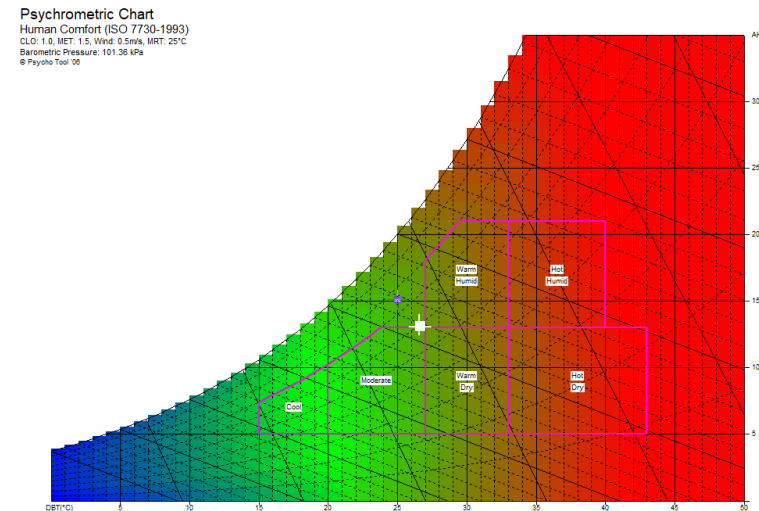
**GRÁFICO N°4: CLASIFICACIÓN DE CLIMA**

Se observa en el Gráfico 4 por la ubicación de los parámetros insertados (punto representado por el recuadro blanco, el cual ubica en el eje X la temperatura y en el eje Y la humedad relativa), el grado de confort humano definido según el método Givoni, se encuentra fuera de los tipos de clima definidos por el gráfico, los cuales se ven delimitados por las líneas rosadas, sin embargo, se puede deducir, por su proximidad a los recuadros “moderado” y “cálido húmedo” que el tipo de clima dentro del área en estudio, es una combinación de ellas, lo cual se evidencia también en las clasificaciones anteriormente mencionadas, la cual la categoriza, según Holdridge, como “Bosque húmedo subtropical”. Se concluye, que dentro del clima cálido característico de la región y la carga de humedad dada en su mayoría por los numerosos cuerpos de agua que rodean a la cabecera, se llega a un grado próximo a “cálido húmedo” con una marcada tendencia a “moderado”, ubicándose, según el análisis psicométrico, en un grado de confort aceptable bajo las condiciones dadas.

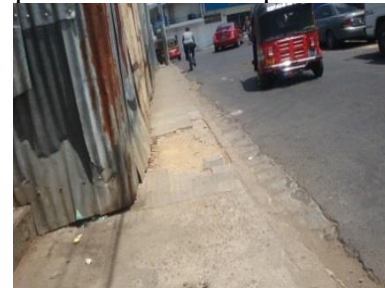
**Fotografía 13:** Deterioro en acera

Al observar detenidamente la cuadra en la cual se encuentra el inmueble, se puede distinguir el deterioro en acera, cuneta; y que actualmente no posee arriate.

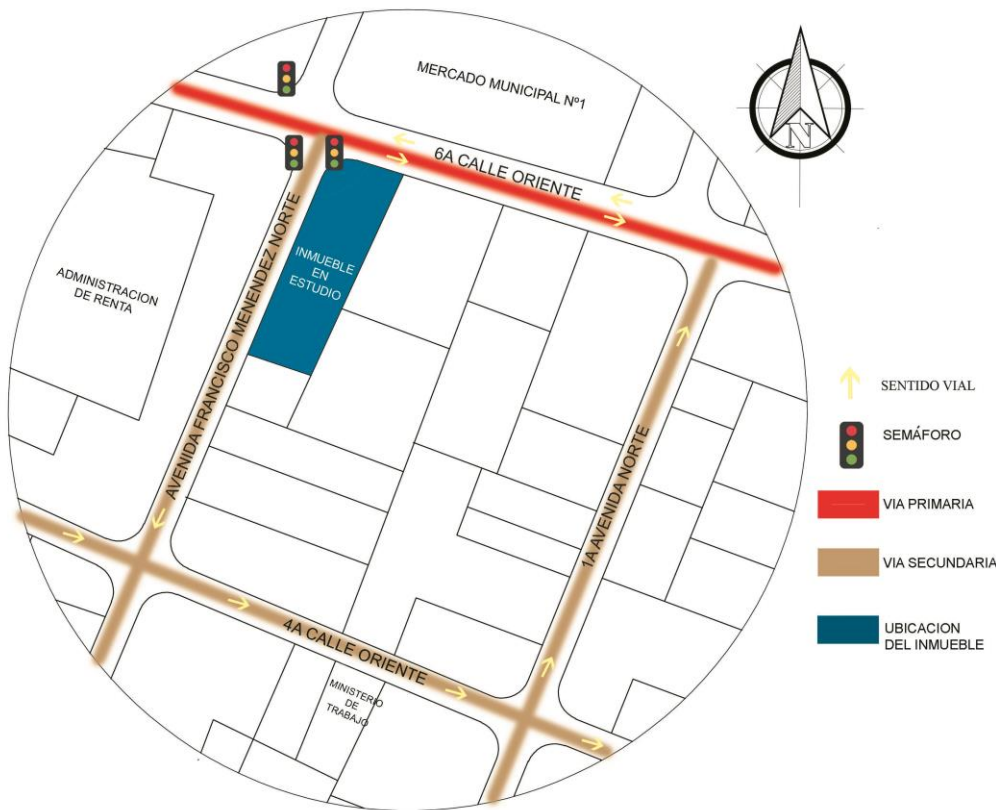
**PLANO 4: JERARQUIZACIÓN DE VIAS**

Las vías que se encuentran alrededor del inmueble en estudio son: como vía primaria la 6ª Calle Oriente; y las vías secundarias que son la Avenida Francisco Menéndez, 4ª Calle Poniente y 1ª Avenida Norte.

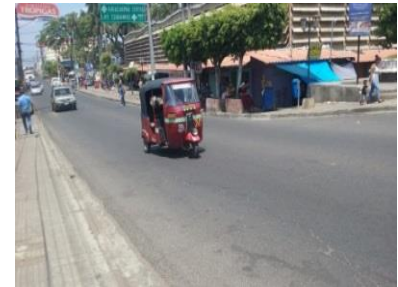
**Fotografía 25:** 6ª Calle Poniente, vía principal que comunica hacia frontera las Chinamas con Guatemala, y también a departamentos y municipios dentro del territorio

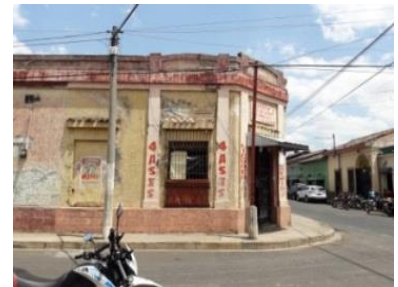
**Fotografía 26:** 1ª Avenida Norte, vía secundaria de un solo sentido vial que dirige hacia el norte

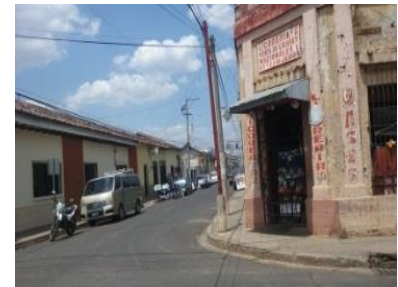
**Fotografía 27:** 4ª Calle Oriente, vía secundaria de un solo sentido vial que dirige hacia el oriente

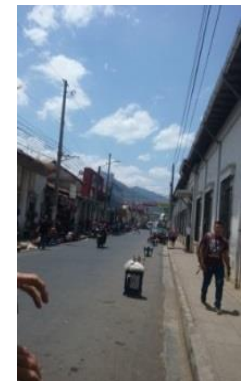
**Fotografía 28:** Avenida Francisco Menéndez, vía secundaria de un solo sentido vial que dirige hacia el sur.

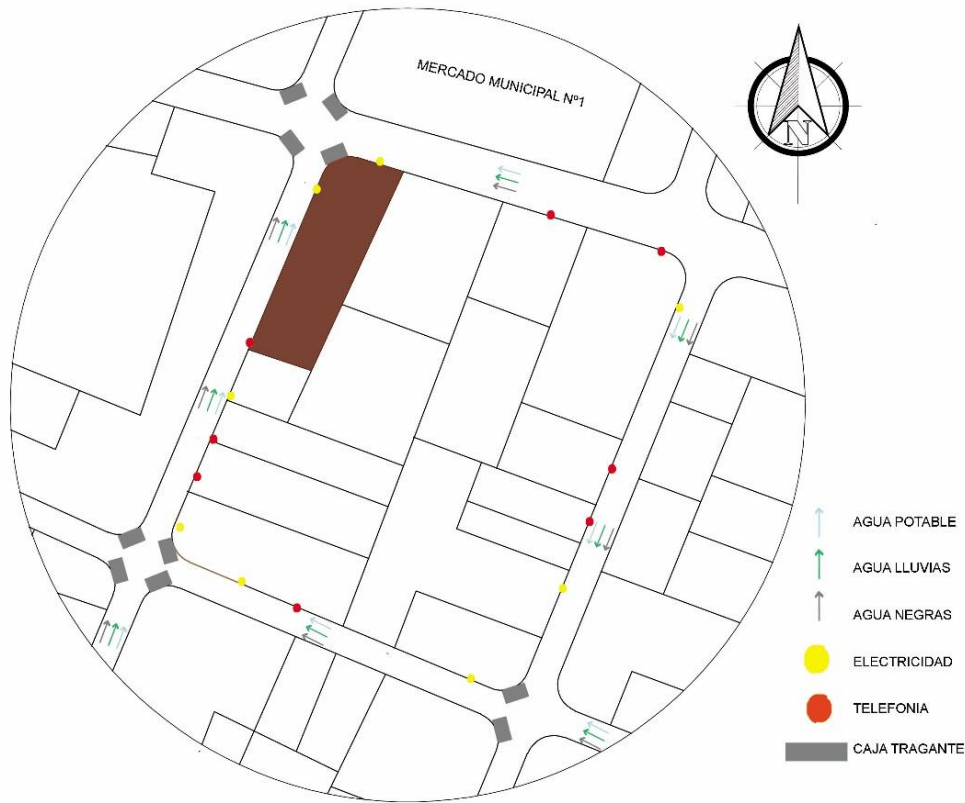
**PLANO 5: UBICACIÓN DE INFRAESTRUCTURA Y SERVICIOS**

La infraestructura y servicios en el area de estudio, está conformada por: servicios de agua potable, aguas lluvias, aguas negras, tendido eléctrico, cableado telefónico, cajas de aguas negras, postes, etc, asi como se observan en las imágenes a continuación:

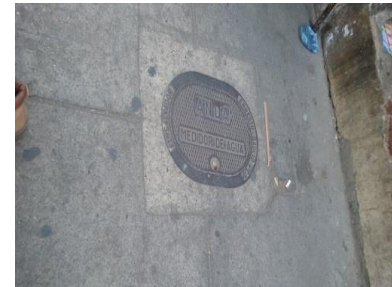
**Fotografía 30:** Cajas tragantes en la zona de estudio

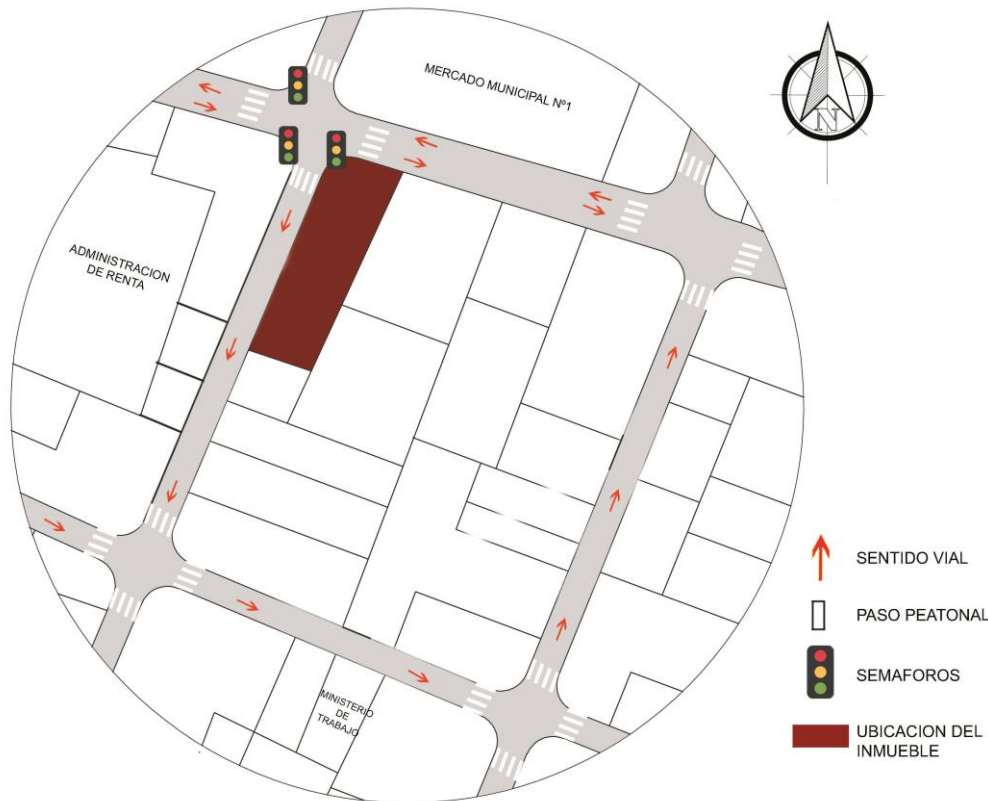
**PLANO 6: SEÑALIZACIÓN VIAL**

El plano de señalización se ha realizado con el fin de comprender los sentidos viales de las calles, los pasos peatonales y los semáforos que actualmente se encuentran. Es importante denotar que en las calles y avenidas no se encuentran marcados los sentidos viales y los pasos peatonales (ver fotografías y esquema nº10); siendo esto un peligro latente para las personas que transitan la zona.

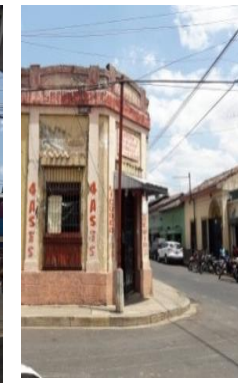
**Fotografía 37:** Señalización vial y peatonal inexistente, en intersección sobre 1ª Avenida Norte  
**Fuente:** Grupo Trabajo de Graduación

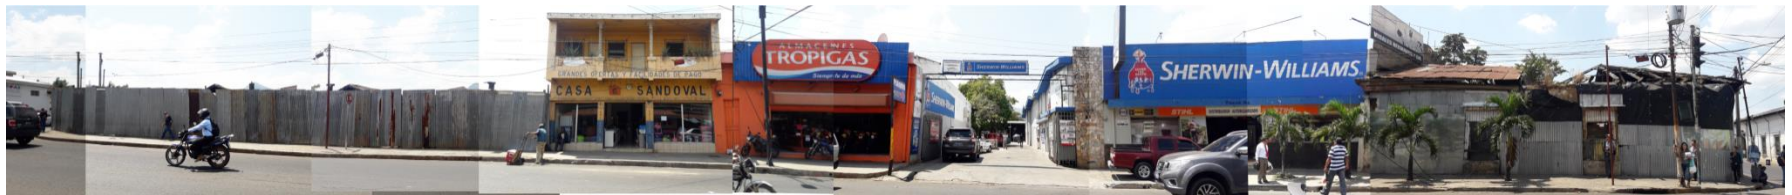
*Fotografía 47: Perfil sobre 6ª Calle Oriente.*

Finalizando el recorrido de la cuadra, se encuentra ubicada la fachada norte del inmueble “Ex Baños el Zapote”( al final del perfil, lado derecho ), donde actualmente se distingue que se encuentra tapada con láminas debido al deterioro; también se observa desde la 6ª Calle Oriente que dirige hacia Santa Ana y San Salvador y al Poniente con la frontera las Chinamas y Guatemala. Cuenta con edificaciones de 1 o 2 niveles con uso comercio.
