**UNIVERSIDAD DE EL SALVADOR  
FACULTAD MULTIDISCIPLINARIA ORIENTAL  
DEPARTAMENTO DE INGENIERIA Y ARQUITECTURA.**

***Inventario de Bienes Muebles de la Capilla de la Medalla Milagrosa, los Templos San Francisco y Santo Domingo de la Ciudad de San Miguel.***

*Trabajo de Graduación presentado por:*  
**García Pérez, Enoc Isaías.**  
**Girón Zelaya, Pedro Antonio.**  
**Portillo Rivas, Marlon Fabricio.**

Ciudad Universitaria Oriental, noviembre de 2007.

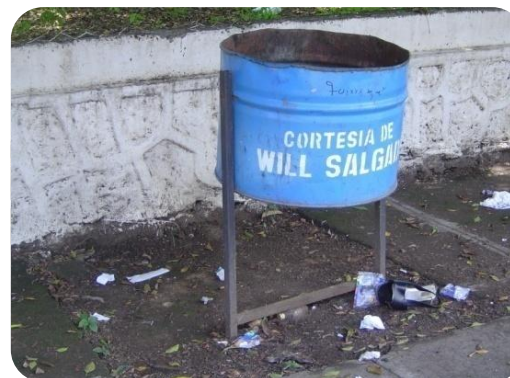
La contaminación atmosférica se nota mediante la emisión de gases provocada por los autobuses y vehículos particulares que circulan en el perímetro del inmueble y también por la mala utilización de basureros en la zona, pero no es grave la situación de la basura ya que en el área se encuentra ubicados cierta cantidad de recipientes para depositar la basura, no obstante siempre se genera el problema pero en menor grado.

FOTO No 21: Mala utilización de basureros  
FUENTE: Visita de campo del grupo de trabajo

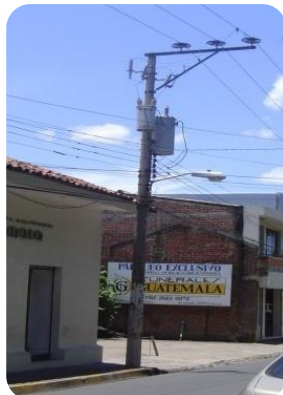
Se contabilizo en la zona analizada la cantidad de diecisiete postes del tendido eléctrico con igual numero de luminaria publica lo cual genera una buena cantidad de iluminación en las horas nocturnas, los postes del sistema telefónico son nueve, se contabilizaron quince recipientes para depositar la basura, así mismo las casetas telefónicas en la zona solo son dos. Con respecto a la señalización vial y nomenclatura se contabilizaron once, entre altos, nomenclaturas de calle y paradas de buses.

FOTO No 22: Postes de tendido eléctrico  
FUENTE: Visita de campo del grupo de trabajo

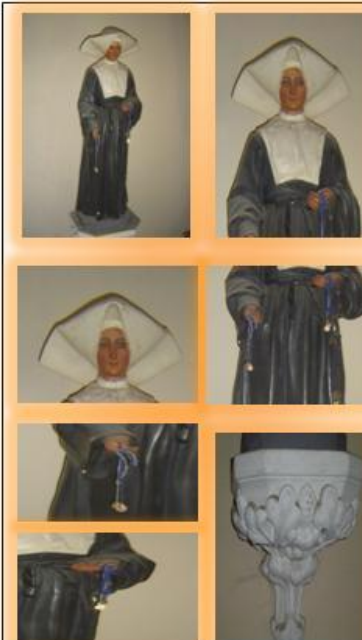
La escultura de bulto en yeso de la religiosa vidente santa Catalina Jabauré, a la cual se le apareció la virgen de la medalla milagrosa, en Francia, se puede observar en la parte superior un sombrero llamado corneta era como especie de velo, que eran los hábitos usados por las aldeanas campesinas francesas en esa época. Sus vestiduras son color negro y blanco. En sus manos sostiene dos medallas una en cada mano, está soportada sobre una base de cemento y esta sobre una peana color blanco.

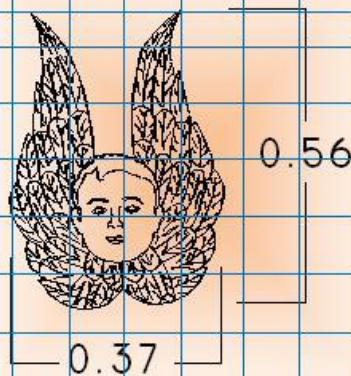
FICHA # 4  
B

Escultura de madera tallada que representa a uno de los tipos de angeles que existen, son llamados querubines, esta formada por una cara esculpida de un niño, de su cabello le cae un mechón sobre su frente en el lado izquierdo. sus ojos de vidrio color café, en la parte posterior se pueden apreciar sus alas extendidas hacia arriba con cinco puntas en forma de hojas, de un tono de color Rosado y Blanco, esta empotrada en la columna que esta en el altar mayor, al costado izquierdo.

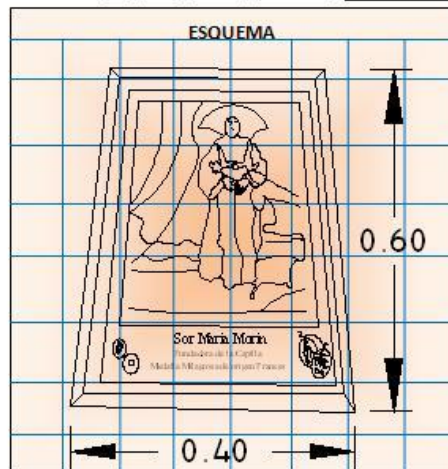
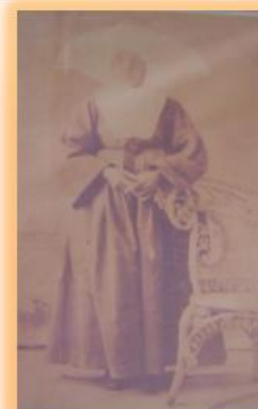
FICHA # 11  
B

Pintura sobre papel, se trata de un retrato de Sor María Morin Fundadora de la Capilla Medalla Milagrosa y de origen Francés, su vestidura es la clásica que usaban las mujeres aldeanas de Francia en dicha época. En la parte inferior se aprecian las medallas y símbolos de las hijas de la caridad.

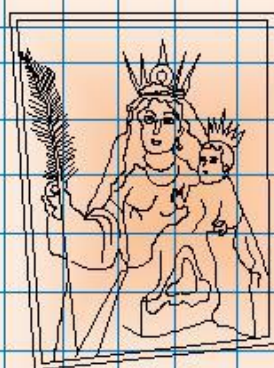
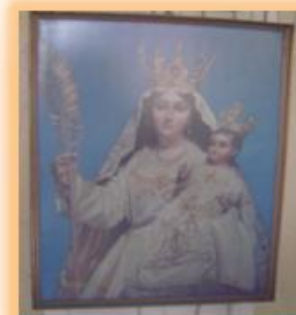
FICHA #12  
B

Pintura sobre papel, en ella la imagen de la virgen de la paz con el niño Jesús en su brazo izquierdo, en su mano derecha sostiene un ramo similar a una palma, en su parte superior sobre su cabeza se encuentra una corona, al igual que el niño con una corona sobre su cabeza. Sus vestiduras son de color blanco con un manto de color dorado. El fondo es de color azul.

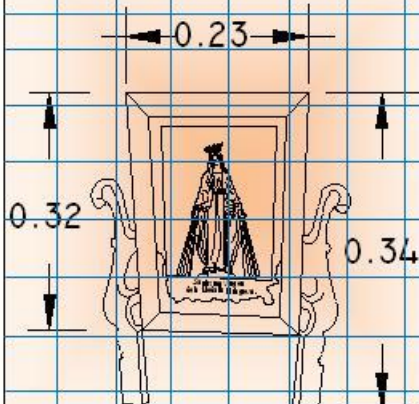
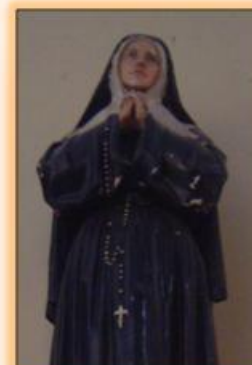
FICHA #15  
B

Escultura de bulto, representa a la religiosa santa Bernadita, la vidente de las apariciones de la virgen de Lourdes, que ratifico el dogma de la medalla milagrosa. sus manos las tiene juntas como en señal de plegaria, mirando hacia arriba, de su brazo derecho cuelga un collar con una cruz en su extremo, el color de sus vestiduras es negro y blanco en los bordes de su velo. esta sobre una base de madera la cual tiene su nombre y toda la escultura en si soportada sobre una peana de color blanco con adornos.

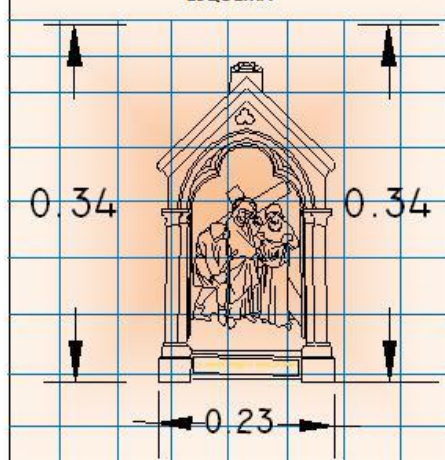
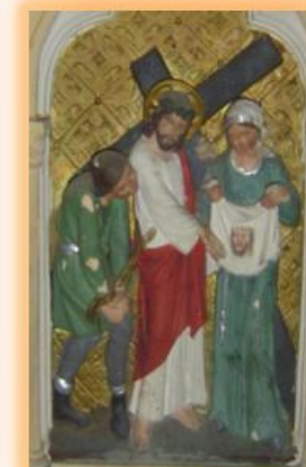
FICHA #21  
B

Este bien mueble es una pieza de escultura de un tamaño pequeño, esta representa la 5 Estacion del Viacrucis Biblico, se aprecia en un primer plano de la escena a 2 hombres, el del centro es Jesus con la cruz en su hombro y probablemente otro reo n la parte izquierda, en la parte lateral derecha una mujer con un lienzo en sus manos, simboliza la veronica que enjugo el rostro de jesus . las vestiduras de Jesus son vestido Blanco y una tunica de color rojo puro, la del hombre es de color verde y la mujer vestido verde y velo sobre su cabeza color Blanco. el marco en el cual esta la escena es de Madera tallada y tratada con una capa de pintura color blanco marfil y en su parte superior se aprecia que se le ha despojado la cruz latina.

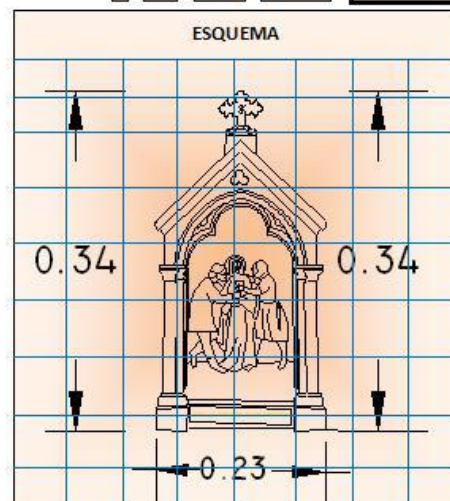
FICHA #25  
B

Escultura de bulto en yeso ,de un tamaño pequeño,esta representa la 10 Estacion del Viacrucis Biblico, se aprecia en un primer plano de la escena a 3 hombres, el del centro es Jesus ,se aprecian dos hombres los cuales despojan de las vestiduras a Jesus. las vestiduras de Jesus son vestido Blanco y una tunica de color rojo puro, la de los hombre son de tonos color café y grises, al de la derecha se le aprecia una espada enfundada en su cintura. El marco en el cual esta la escena es de Madera tallada y tratada con una capa de pintura color blanco marfil y en su parte superior se encuentra ubicada una cruz latina, en la cual esta incrustado el numero correlativo de las estaciones, en este caso el diez.

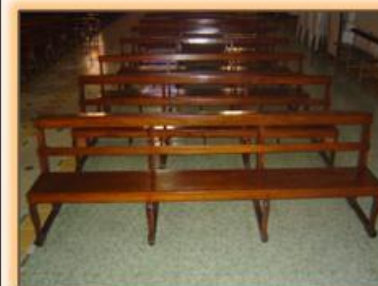
Mueble que presta un servicio importante a los asistentes a la capilla, ya que tiene como funcion principal que los asistentes se sientan comodoss, la mayoría son de un solo diseño, el materia con que estan hechos es de madera con una capa de barniz como revestimiento,tienen una capacidad para sentar a seis personas.

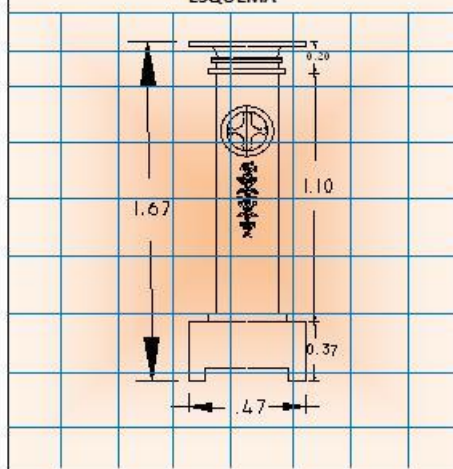
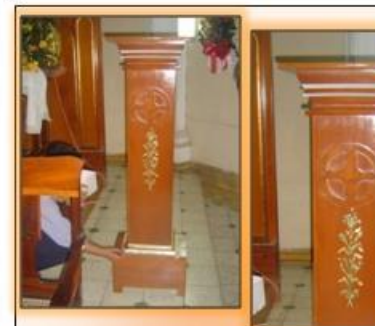
FICHA #7  
B

Bien mueble con un valor artistico y decorativo en el altar mayor de la capilla, es de madera bañada de barniz, tiene la forma de una columna con capitel dorico, en la parte frontal tiene grabado un escudo con la forma de una cruz en medio de un circulo, tambien una rama decorada con pan de oro, todas las bases de cada moldura estan cubiertas con dicho material llamado pan de oro.

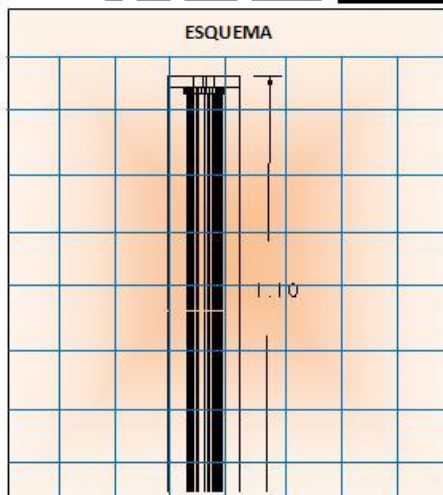
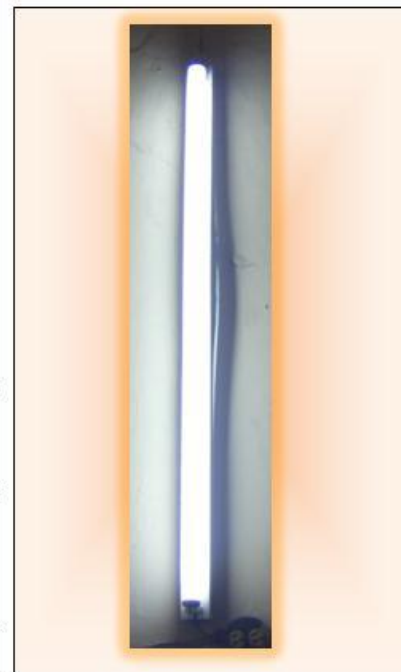
FICHA #9  
B

Lamparas de tubo incandescente tiene la funcion de iluminar en el interior de la capilla, aunque no tienen valor historico, artistico son de utilidad son funcionales.

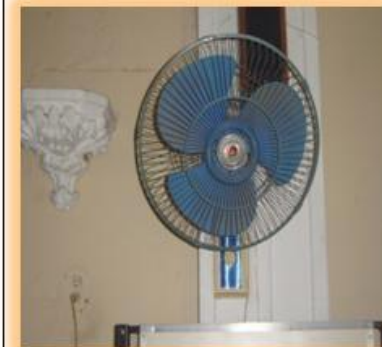
Bien mueble que se utlia para generar un ambiente de frescura en el interior de la Capilla,esta elaborado de estructura de hierro, aluminio, plastico, aunque son funcionales no tienen ningun valor historico ya que son elemetos modernos al interior de la Capilla

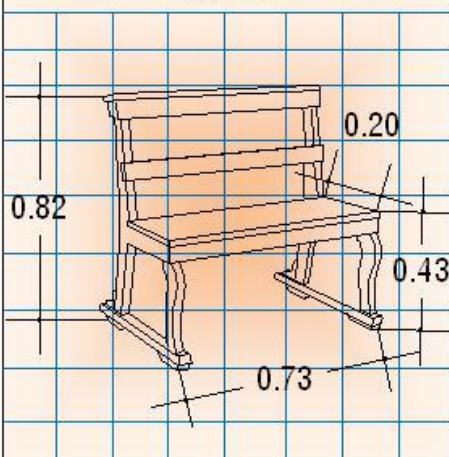
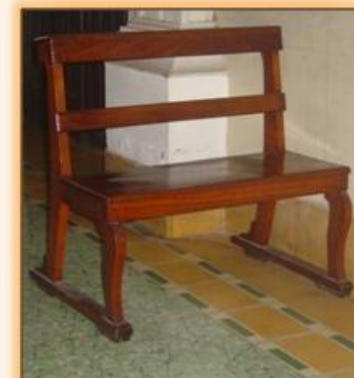
FICHA #16  
B

Banca de tamaño pequeña, de madera con una capa de barniz cuenta con dos patas que la sostienen y una base de cuatro tacones en la parte inferior de las patas.

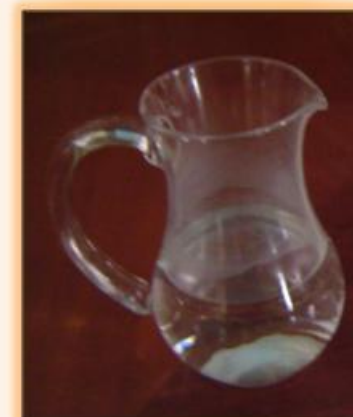
Utencilio de vidrio en forma de vasija el cual es utilizado para contener el agua con uqe el sacerdote se lava las manos

**OBSERVACION:** Se conserva en buen estado.

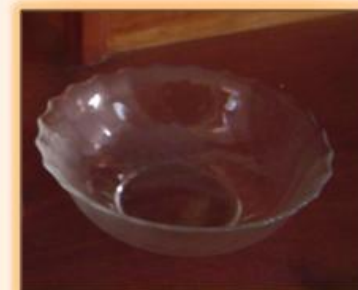
FICHA #20  
B

Utensilio de vidrio con semejanza a un plato hondo, en el cual el sacerdote se lava las manos al oficiar la misa.

**OBSERVACION:** Se conserva en buen estado

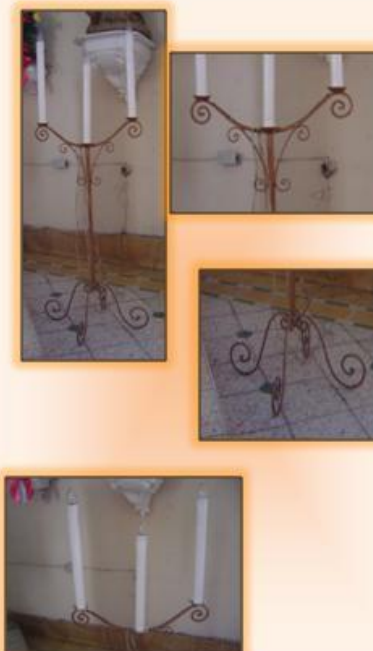
FICHA #10  
B

Es un mueble que esta conformado por una estructura de hierro con decoraciones. Tiene la funcion de sostener las candelas que se utilizan en el altar mayor, tiene tres extremidades para colocar las candelas.

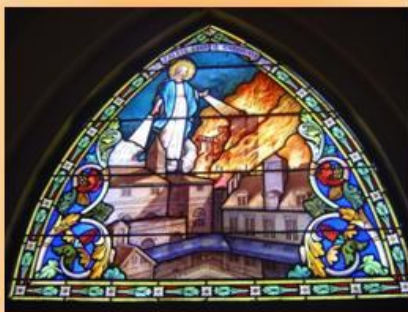
NOMBRE: Vitral

ADVOCACION:  
El incendio de la casa madre en Francia

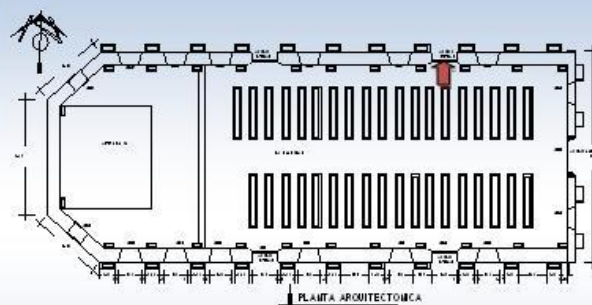
Se encuentra ubicado en la fachada Interior Norte, sobre el Dintel de una las puertas de la Capilla.

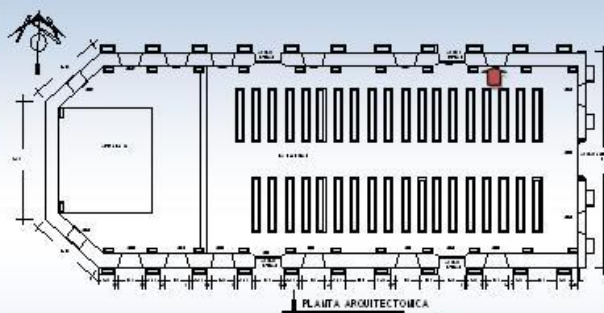
Se encuentra ubicado en la fachada Interior Norte.

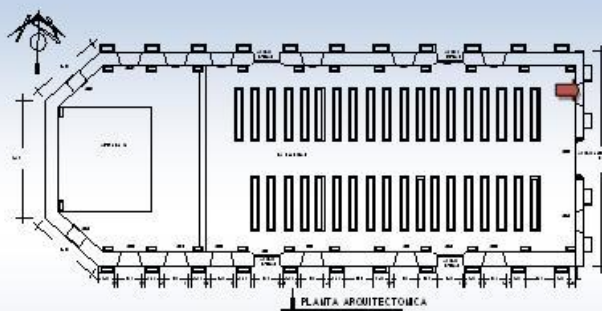
Se encuentra ubicado en la fachada Interior Oriente.

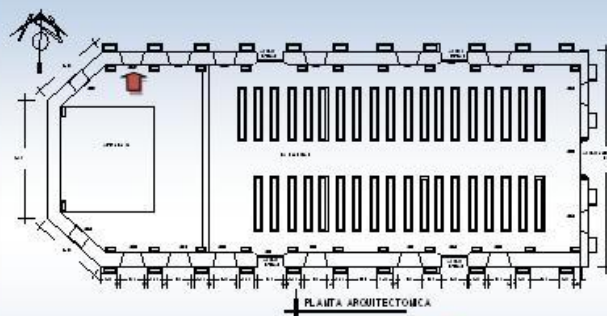
Se encuentra ubicado en la fachada InteriorNorte, a un costado del altar mayor.

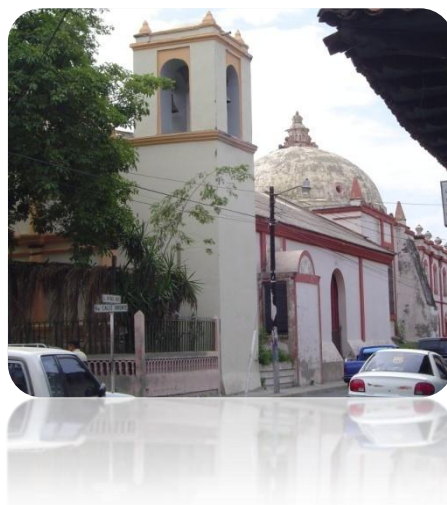
FOTO No 26: Fachada Oriente del Templo San Francisco.  
FUENTE: Visita de campo del grupo de trabajo

El Templo San Francisco, esta emplazado en un lote esquinado de 17.69m de Esta a Oeste y de 43.11m de Sur a Norte, teniendo por colindante al oeste, al edificio del ex- Instituto Católico de Oriente (ICO), actualmente cancha Álvarez y al Norte, el convento Homónimo, por lo que presenta solo dos fachadas, la principal al Sur, sobre la 8ª Calle Oriente y la Lateral al Este, sobre la 2ª avenida Norte.

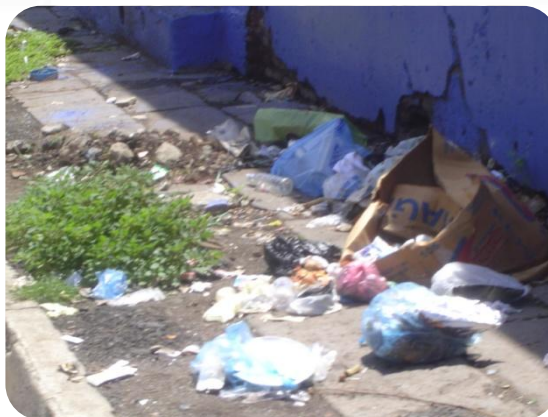
FOTO No 34: Contaminación ambiental.  
FUENTE: Visita de campo del grupo de trabajo

**4.4.7- CONTAMINACIÓN AMBIENTAL:** en los aspectos concernientes a la contaminación visual, el mayor grado se observa sobre la 8ª Calle Oriente por la colocación de ventas informales en el costado poniente del templo y en la parte de enfrente (portal) se contabilizan un total de 9 ventas informales en su mayoría pupuserías y comedores.

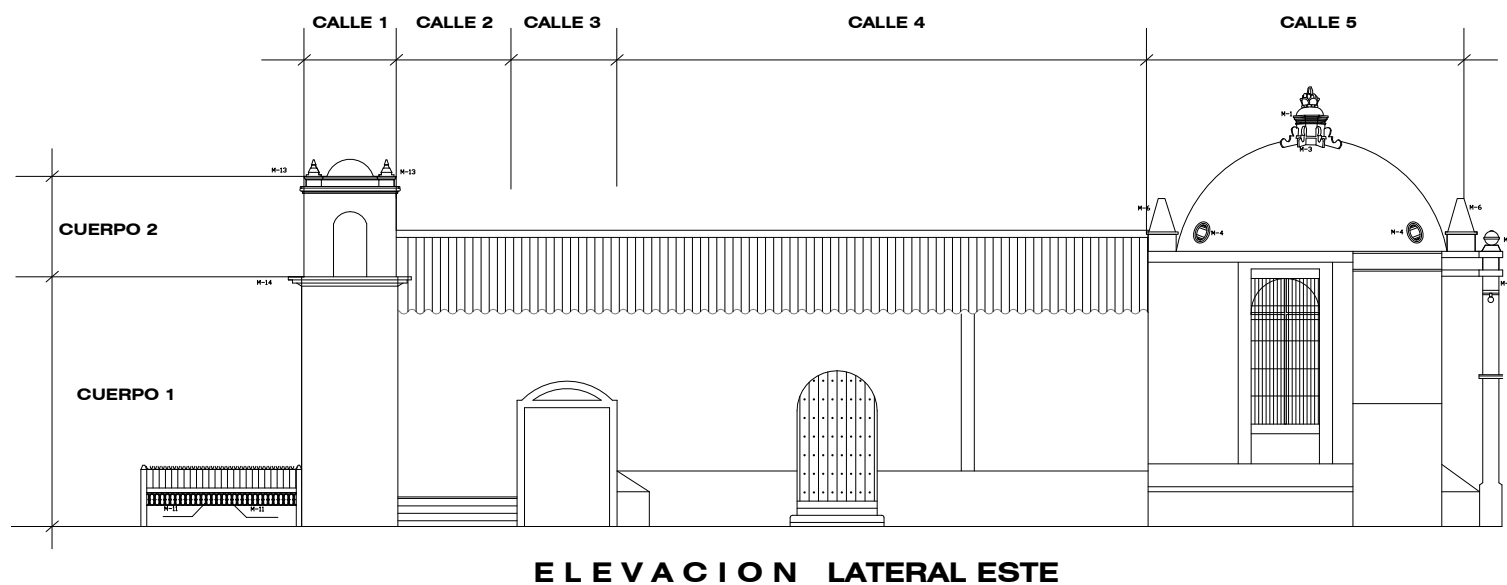
## ELEVACION LATERAL ESTE

La descripción se hace de sur a norte, hasta llegar al extremo Este de la fachada posterior sur. Esta elevación, presenta la fachada del templo.

El costado Este del Templo San Francisco, tiene relación directa con la 2ª Avenida Norte y se aprecia en ella, el establecimiento de 5 calles de un solo cuerpo (no se toma en cuenta el atrio, pues es descrito por separado) con excepción de las calles 1 y 5, perfil del campanario y presbiterio, en los que se pueden observar 2 cuerpos.

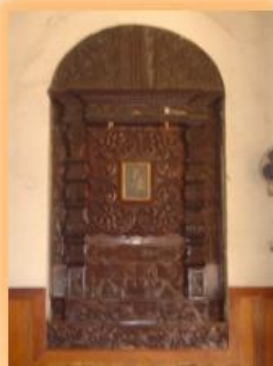
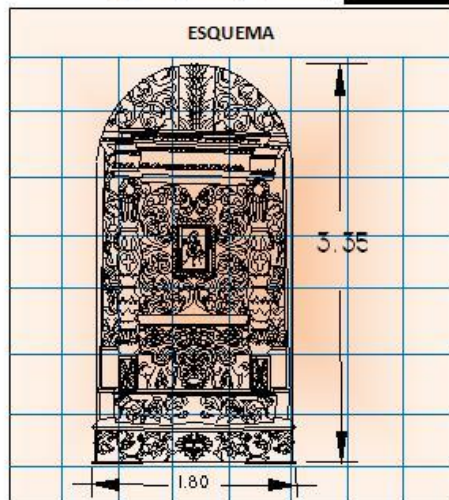
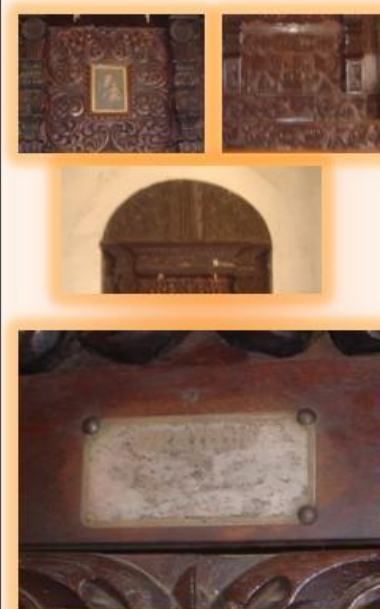
FICHA # 1  
B

Retablo de madera tallada con ornamentación, al centro de este se encuentra un cuadro con una figura humana de un hombre, forada de vidrio.

**OBSERVACION:** Se encuentra un poco deteriorada.

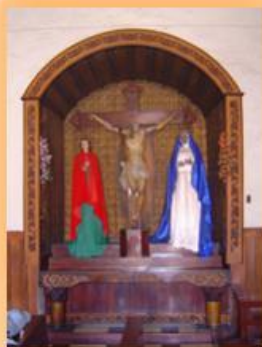
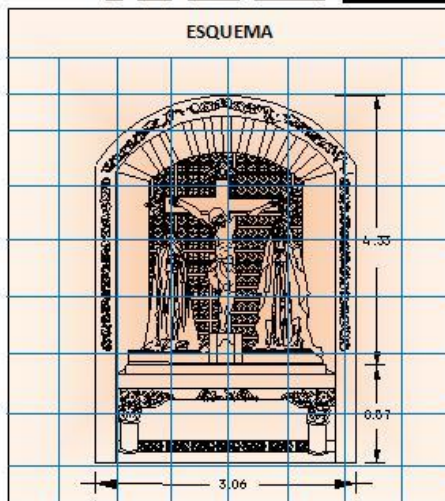
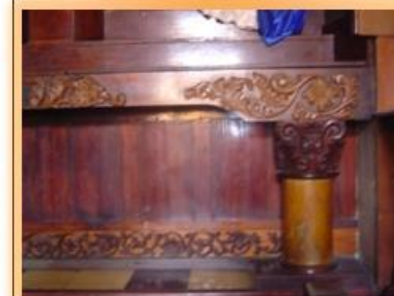
FICHA #2  
B

En este altar observamos un medio punto de madera con decoracion ornamental dentro de esta se encuentran tres imágenes de bulto en su base posee dos columnas jonicas.

OBSERVACION: Se conserva en su estado original

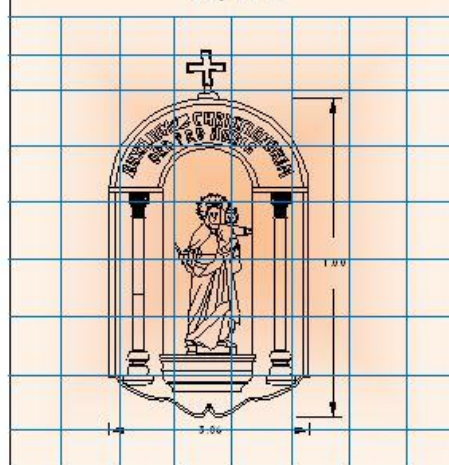
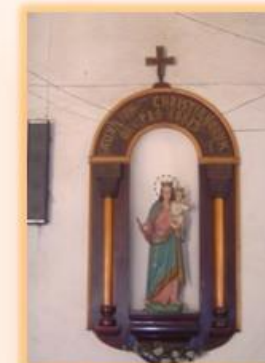
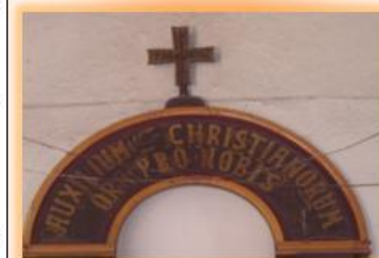
FICHA # 3  
B

En este altar podemos apreciar un arco de medio punto en el cual se encuentran talladas frases en un idioma extranjero, en cada costado de este es sostenido por dos columnas romanas, todo este tallado en madera dentro de este un conjunto de imagen de bulto.

**OBSERVACION:** Se conserva en su estado original

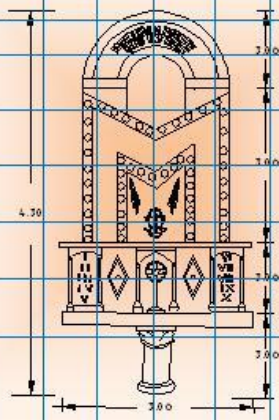
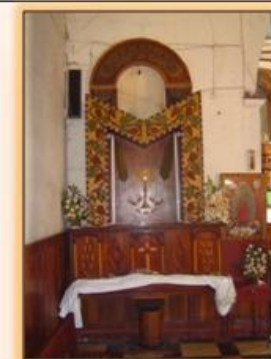
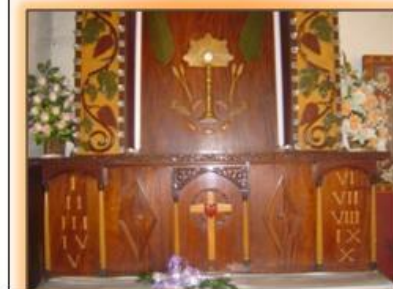
FICHA # 4  
B

Altar que en su parte superior se logra apreciar un arco de medio punto, bajo este una decoracion ornamental en forma de letra eme, en su base apresiamos espesie de numeros romanos y en su parte frontal una cruz con un corazon rojo en medio de esta.

**OBSERVACION:** Se conserva en un estado aceptabe en cuanto a sus condiciones de mantenimiento.

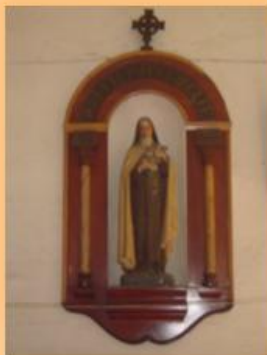
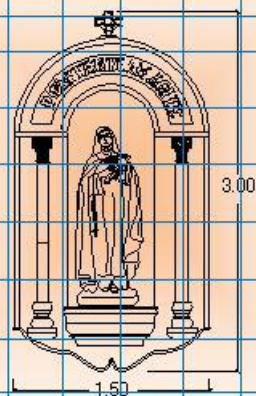
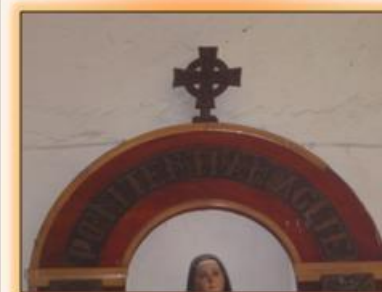
FICHA #6  
B

En este altar podemos apreciar un arco de medio punto en el cual se encuentran talladas frases en un idioma extranjero, en cada costado de este es sostenido por dos columnas romanas, todo este tallado en madera dentro de este una imagen de bulto.

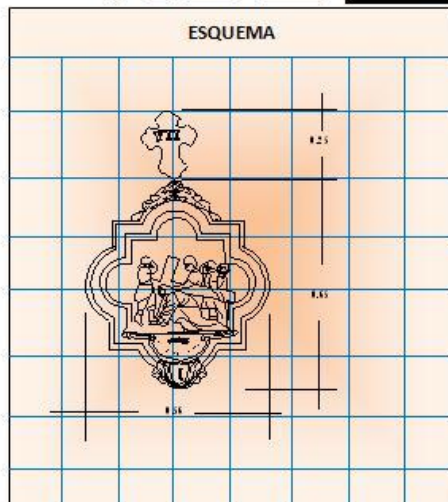
FICHA # 1  
B

**OBSERVACION:** Se encuentra un poco deteriorada.

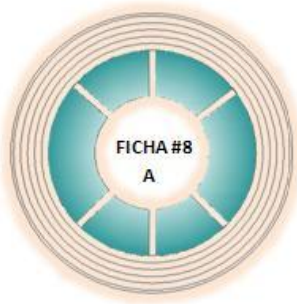
Se encuentra ubicado en el costado Norte cerca del Altar Mayor del Templo.

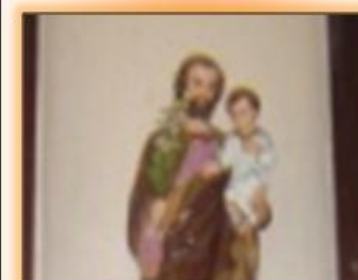
Imagen de dos figuras humanas una representa a un hombre con barba vestido de túnica color café y vestimenta color morado que en su mano izquierda sostiene a un niño con vestimenta blanca y en su mano derecha empuña un ramo de flores.

**OBSERVACION:** Se conserva en su estado original.

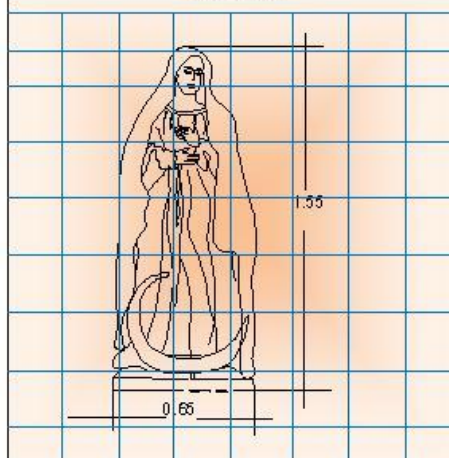
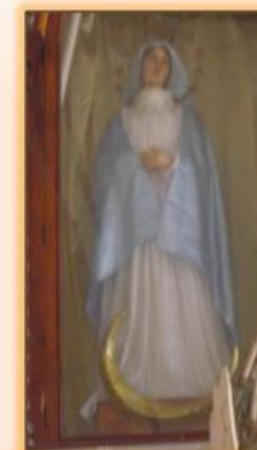
FICHA #19  
B

Imagen de una mujer que se encuentra sobre una luna de metal color dorado que posee vestimenta blanca y celeste tiene sus dos manos unidas a la altura del abdomen.

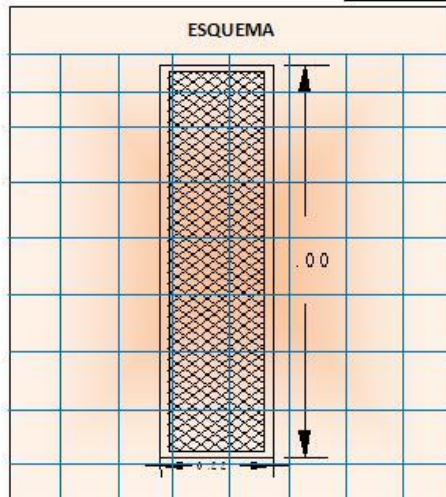
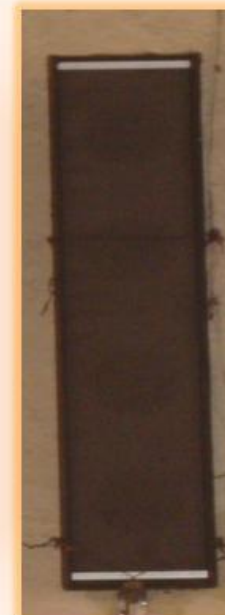
FICHA # 3  
B

Mueble rectangular de color café que posee una especie de tela al centro de color negro.

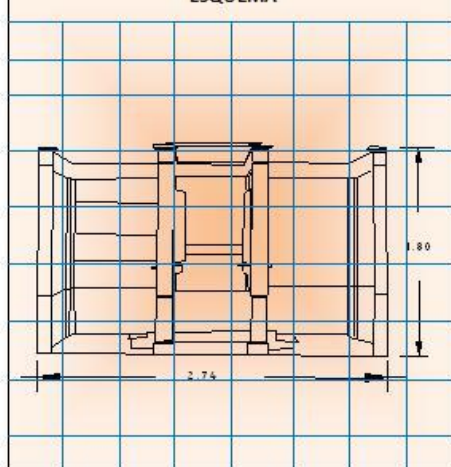
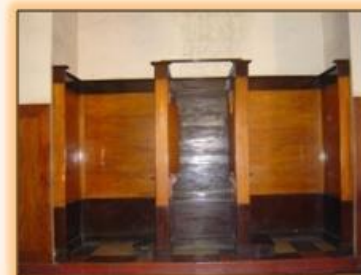
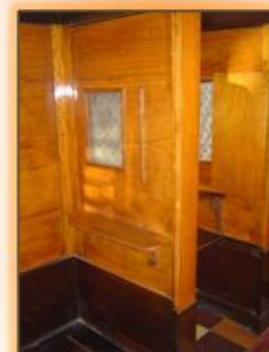
FICHA # 4  
B

Mueble de color café que posee tres calles izquierda centro y derecha su base es rectangular.

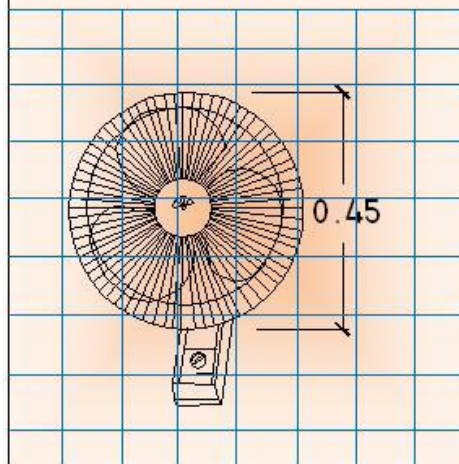
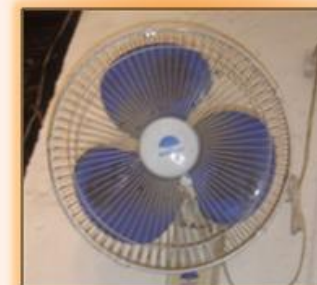
FICHA #5  
B

Mobiliario con aspas en forma de triforio de color azul posee una proteccion metalica color blanca.

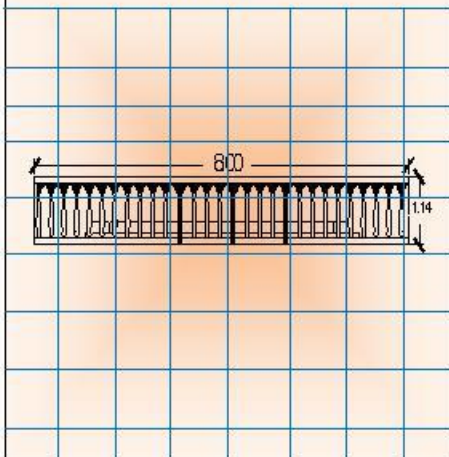
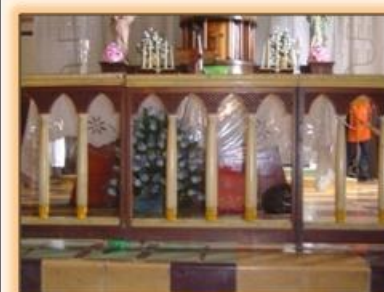
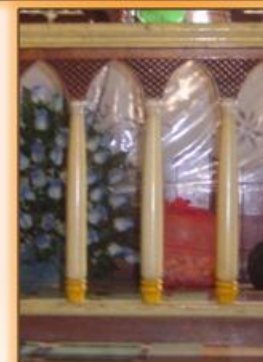
FICHA #7  
B

Mobiliario de color blanco, café y amarillo en forma de arcadas.

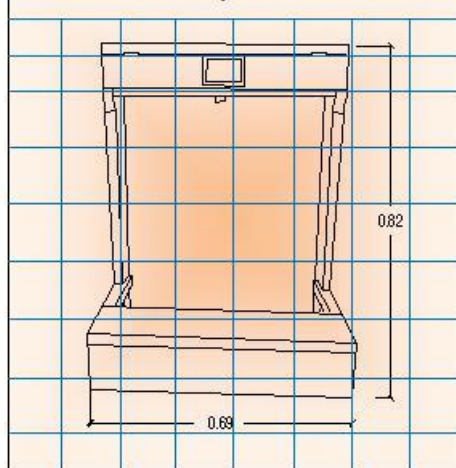
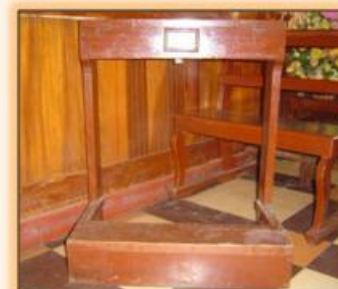
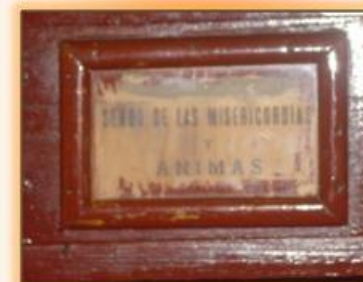
FICHA #8  
B

Mobiliario de color café con base rectangular y en la parte superior posee una placa de gratitud por parte de un feligres.

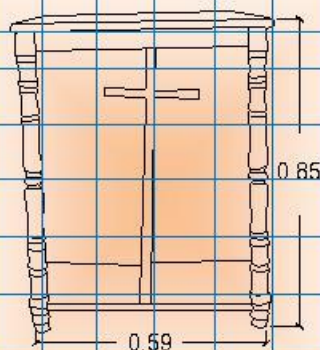
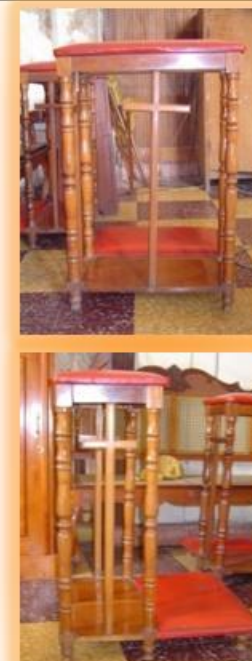
FICHA #12  
B

Reclinatorio de madera en su parte frontal posee una cruz de madera, su base es rectangular con forro de color rojo.

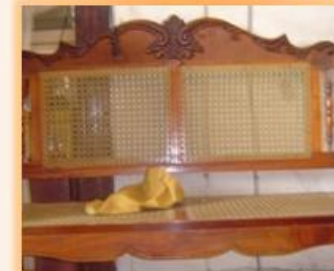
Mueble de madera de color café posee cuatro patas en las cuales esta sostenido.

**OBSERVACION:** Se conserva en su estado original

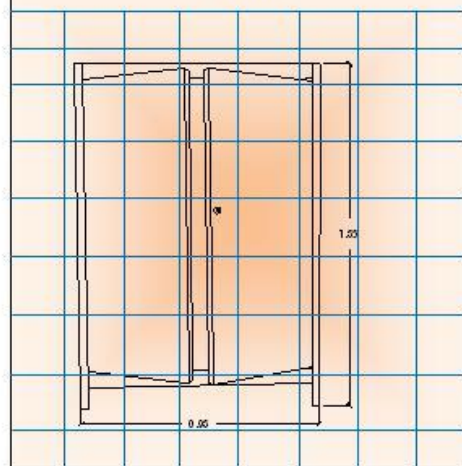
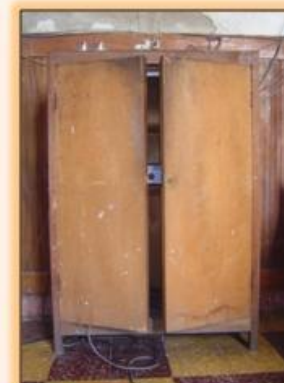
FICHA #15  
B

Mueble de madera rectangular de color café con dos puertas..

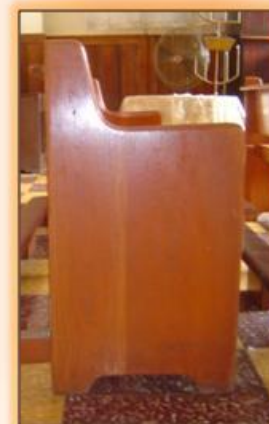
Mueble de madera de color café pose tres patas lineales en las cuales esta sostenido.

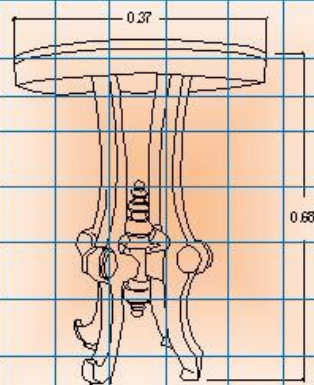
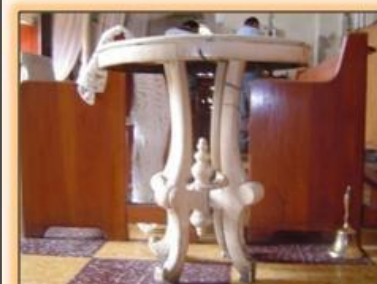
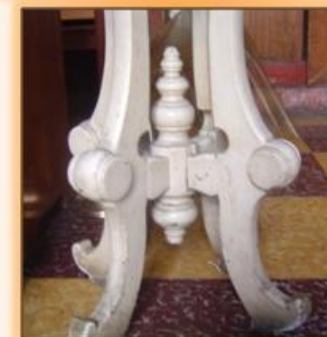
FICHA #17  
B

Mueble de cuatro patas decoradas con una superficie circular todo color blanco.

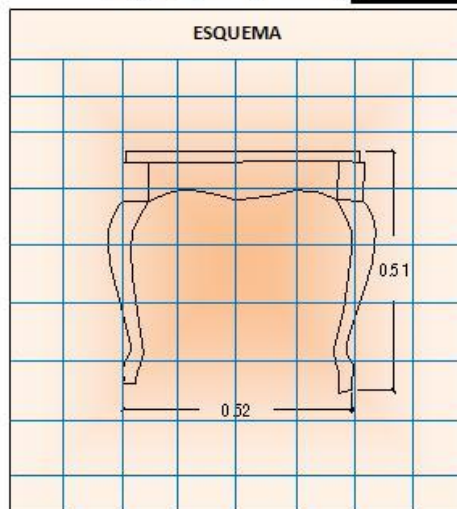
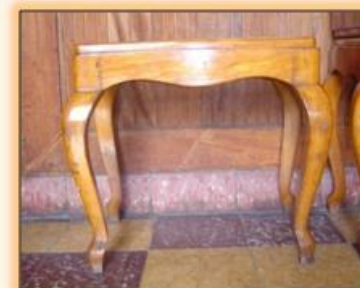
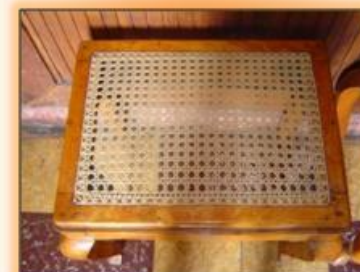
FICHA #18  
B

Mueble de madera color café posee cuatro patas arqueadas en la cual se sostiene la superficie es rectangular.

**OBSERVACION:** Se conserva en su estado original

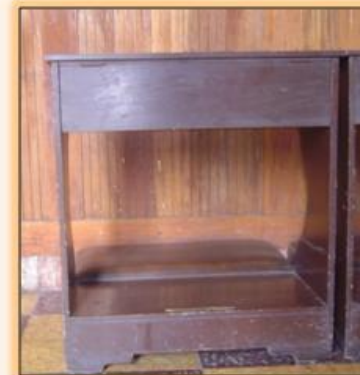
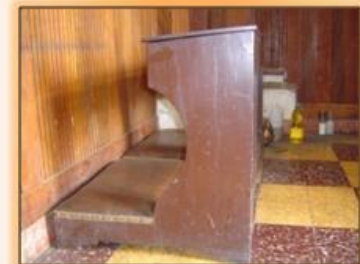
Reclinatorio de madera , su base es rectangular con forro de color café.

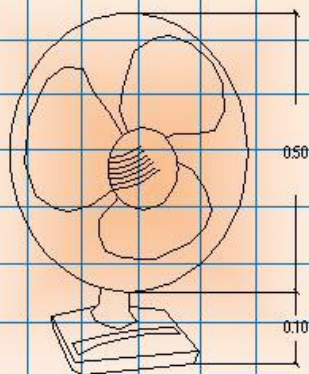
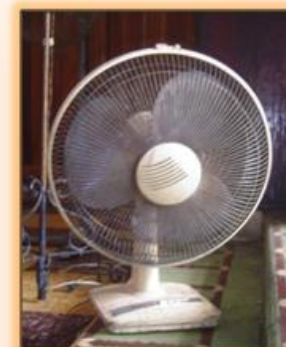
FICHA #20  
B

Mobiliario con aspas en forma de triforio de color gris posee una proteccion metalica su base es rectangular plastica.

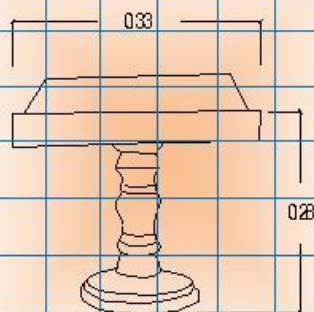
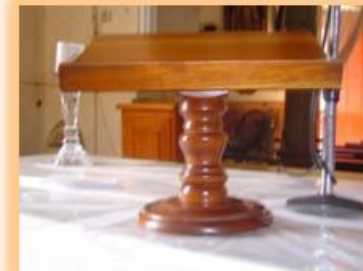
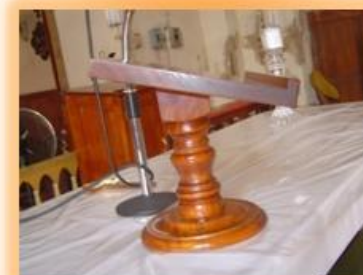
FICHA #22  
B

Base circular con espiga torneada hasta su superficie rectangular.

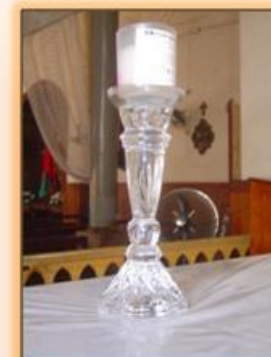
Base para veladora de vidrio tiene la forma de una copa.

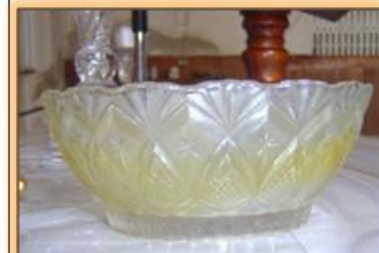
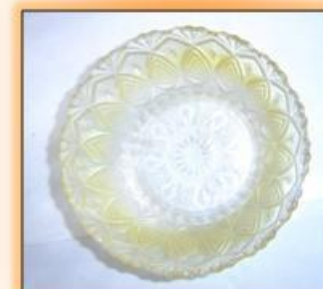
Vasija de vidrio circular decorada con ornamentacion.

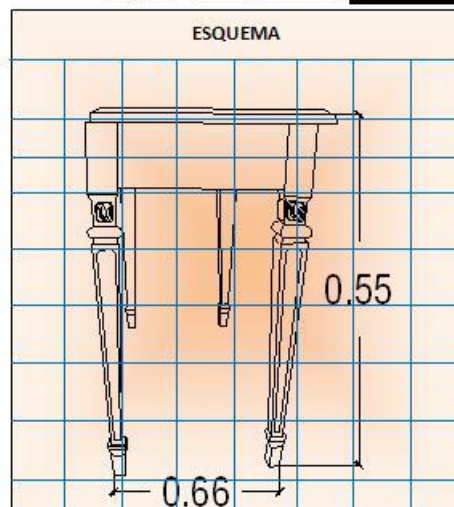
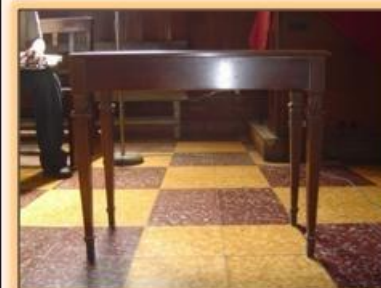
FICHA #27  
B

Mueble de madera con cuatro patas que la sostienen su parte superior es rectangular.

**OBSERVACION:** Se conserva en su estado original

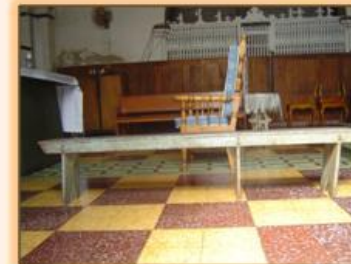
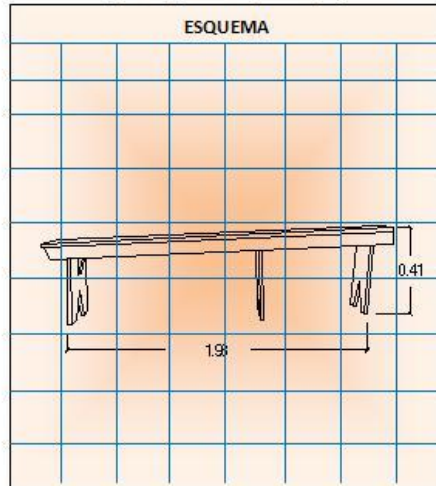
Mueble de madera con tres patas lineales que la sostienen su parte superior es rectangular es de color celeste.

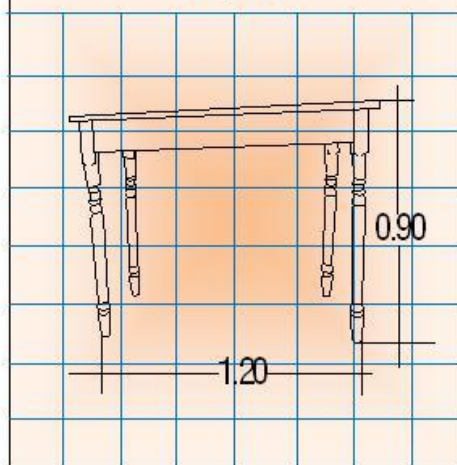
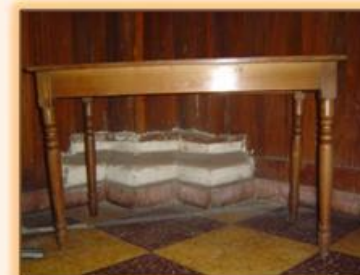
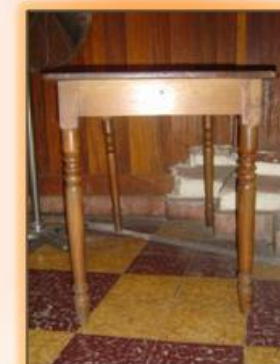
FICHA #30  
B

Mueble de madera con cuatro patas torneadas que la sostienen su parte superior es rectangular.

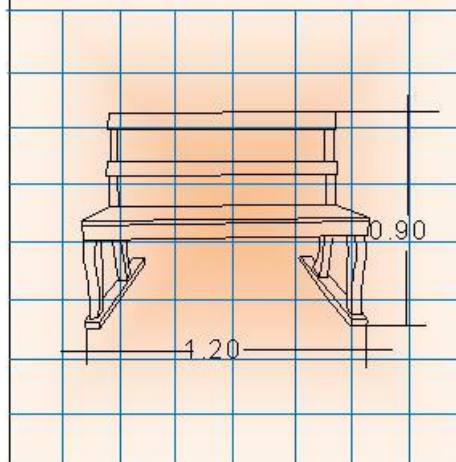
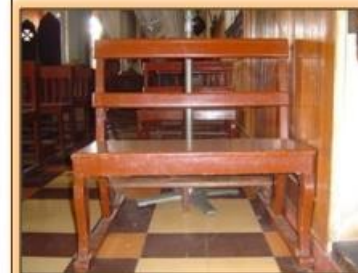
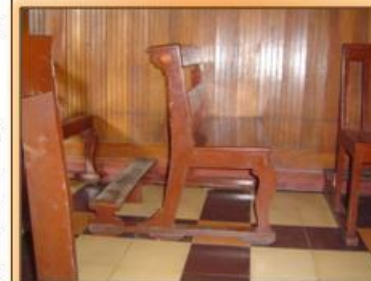
FICHA #31  
B

Mueble de color café con cuatro patas que la sostienen al centro posee una base rectangular.

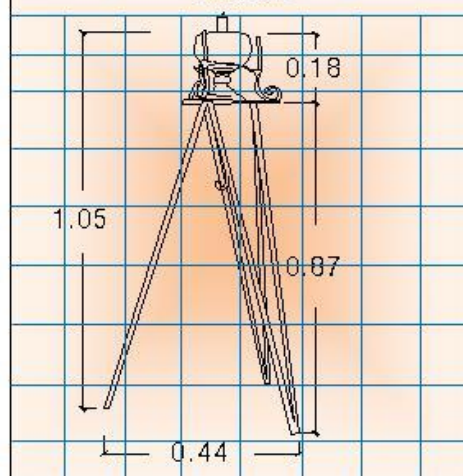
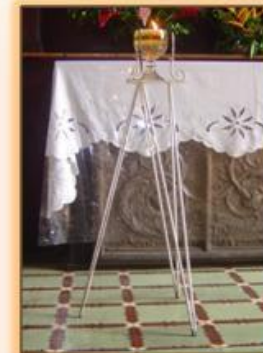
FICHA #5  
B

Candelero con base de tripode metalico en la parte superior posee una vela dentro de una copa de vidrio.

**OBSERVACION:** Se conserva en su estado original

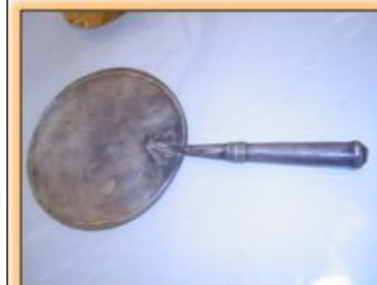
Elemento circular con base de espiga metálico color dorado oscuro.

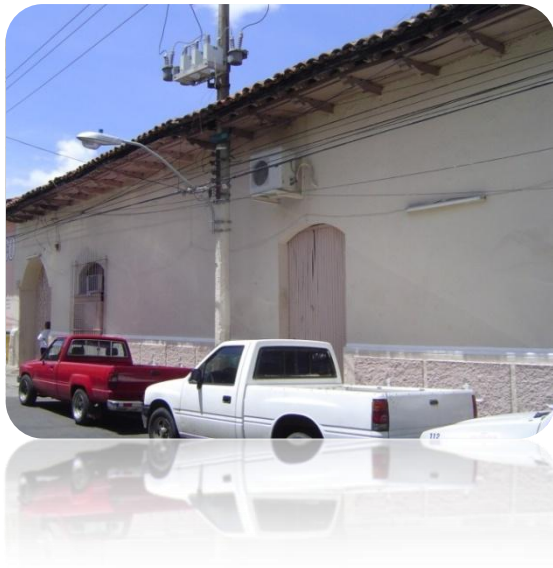
FOTO No 38:Casa habitacional..  
FUENTE: Visita de campo del grupo de trabajo

El estado físico es bastante bueno, excepto por las dos edificaciones ubicadas al costado norte de la 8ª Calle Poniente, en las que el repello se ha caído y se deja ver el sistema constructivo, que para el caso es de adobe y esta bastante deteriorado al igual que las puertas están deterioradas.

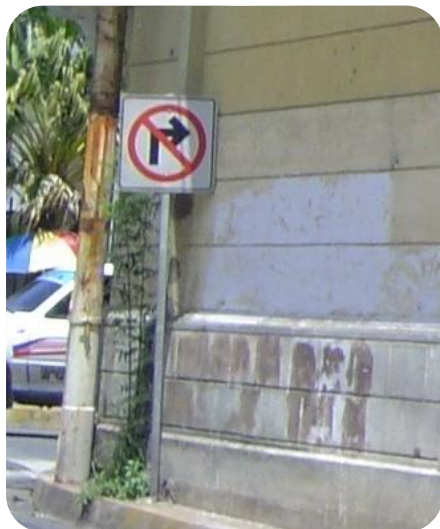
FOTO No 44: Señales de Transito.  
FUENTE: Visita de campo del grupo de trabajo

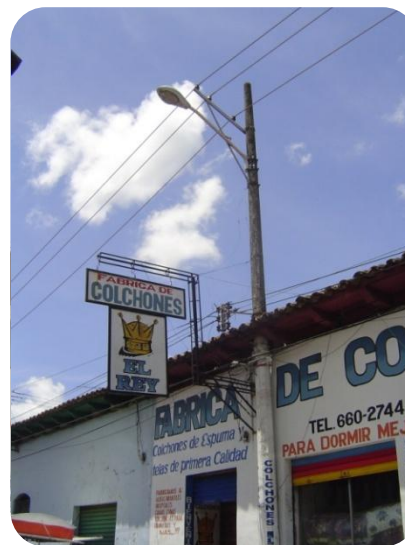
FOTO No 45: Alumbrado eléctrico.  
FUENTE: Visita de campo del grupo de trabajo

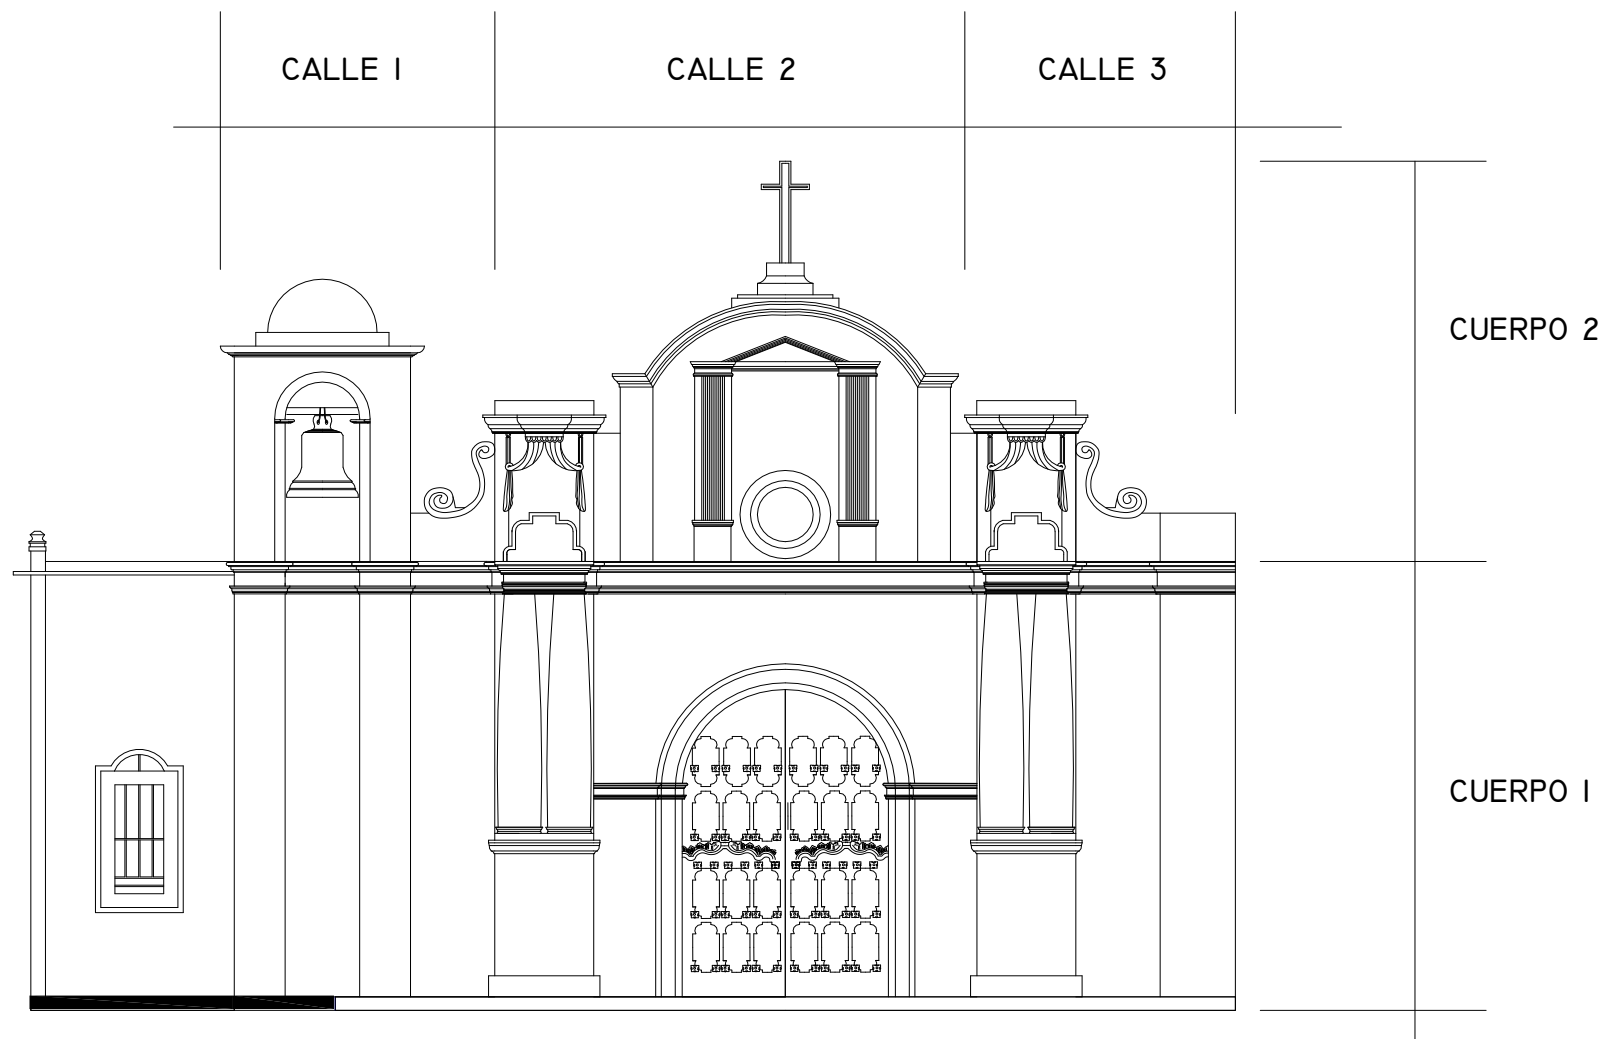
# ELEVACION PRINCIPAL

La descripción se hace de Norte a Sur, siguiendo un orden secuencial hasta llegar al extremo Sur de la colindancia de la sala de lectura con el Instituto Migueleño de Comercio.

Observando el conjunto, la Elevación Principal, esta compuesta por dos cuerpos y tres calles, siendo la central de mayores dimensiones y ornamentación. El cuerpo 1, difiere en gran medida con el cuerpo 2, pues el primero tiene un concepto más claro del barroco, y el segundo fusiona reminiscencias barrocas, neoclásicas, entre otras que no logra desarrollar, aunadas a interpretaciones y aportes locales.
