**UNIVERSIDAD DE EL SALVADOR  
FACULTAD MULTIDISCIPLINARIA ORIENTAL  
DEPARTAMENTO DE INGENIERIA Y ARQUITECTURA.**

***Inventario de Bienes Muebles de la Capilla de la Medalla Milagrosa, los Templos San Francisco y Santo Domingo de la Ciudad de San Miguel.***

*Trabajo de Graduación presentado por:*  
**García Pérez, Enoc Isaías.**  
**Girón Zelaya, Pedro Antonio.**  
**Portillo Rivas, Marlon Fabricio.**

Ciudad Universitaria Oriental, noviembre de 2007.

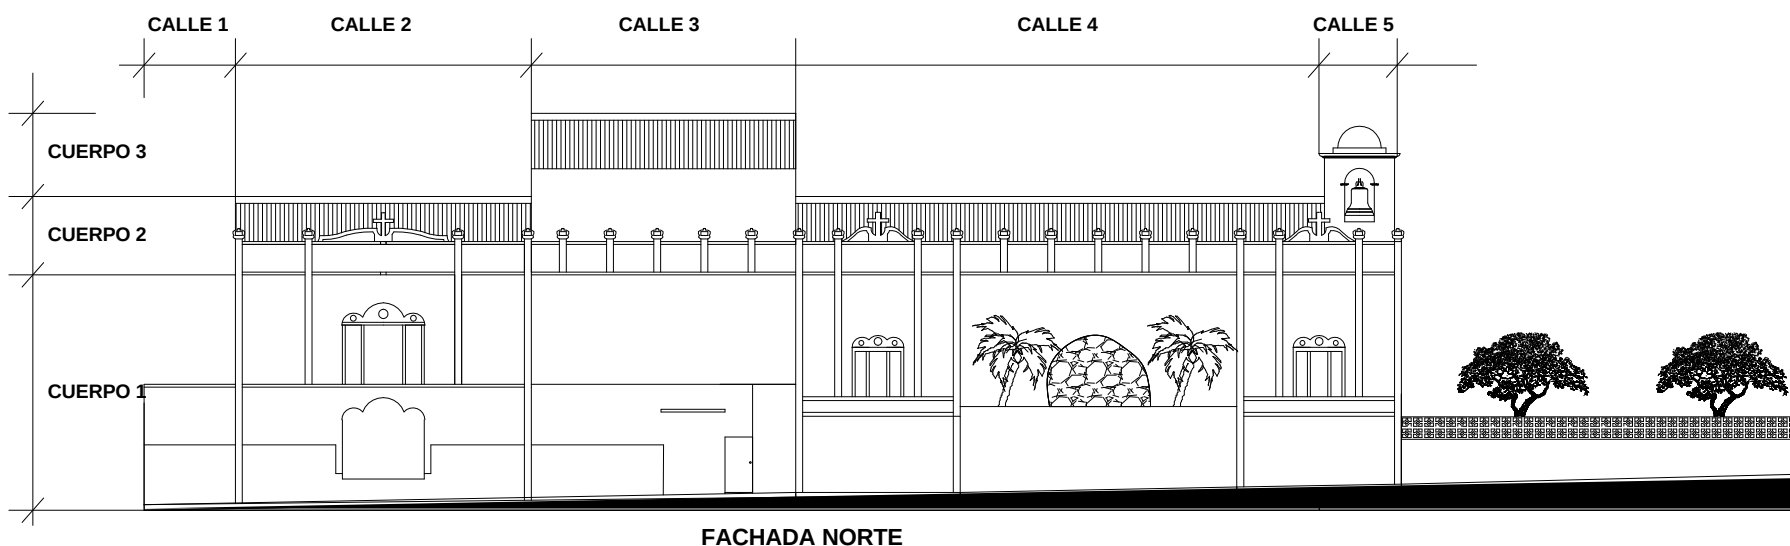
#### ELEVACION LATERAL NORTE.

La descripción se hace de oriente a poniente, hasta llegar al extremo norte de la fachada principal. Observando el conjunto de la Elevación lateral norte, se puede distinguir 2 cuerpos y 6 tramos. Esta tiene relación directa con la 8ª calle oriente y se aprecia una simetría axial en relación a los volúmenes, pues están colocados de manera alternas, tres salientes y dos arremetidos, que juegan con una serie de detalles arquitectónicos muy diferentes a los de la fachada principal poniente, que lo hace parecer como otra edificación, pues se nota que la fachada Norte no es original y por ello difiere, además que, podría suponerse como con mucha influencia local el detalle que es observable en todos los cuerpos es un marco de cemento con elementos semi-circulares y circulares, que dibuja el contorno de los vanos, tanto de puertas como de ventanas, con excepción de las puertas de los tramos 1 y 3. El tramo 1 lo constituye un segmento del tapial, con un vano rectangular que esta sellado desde el interior con ladrillos de barro cocido y mezcla de cemento y arena.

El tramo 2, constituido por un volumen saliente donde se ubica una de las bodegas del Templo, esta conformado por 3 cuerpos demarcados por un listel de concreto.

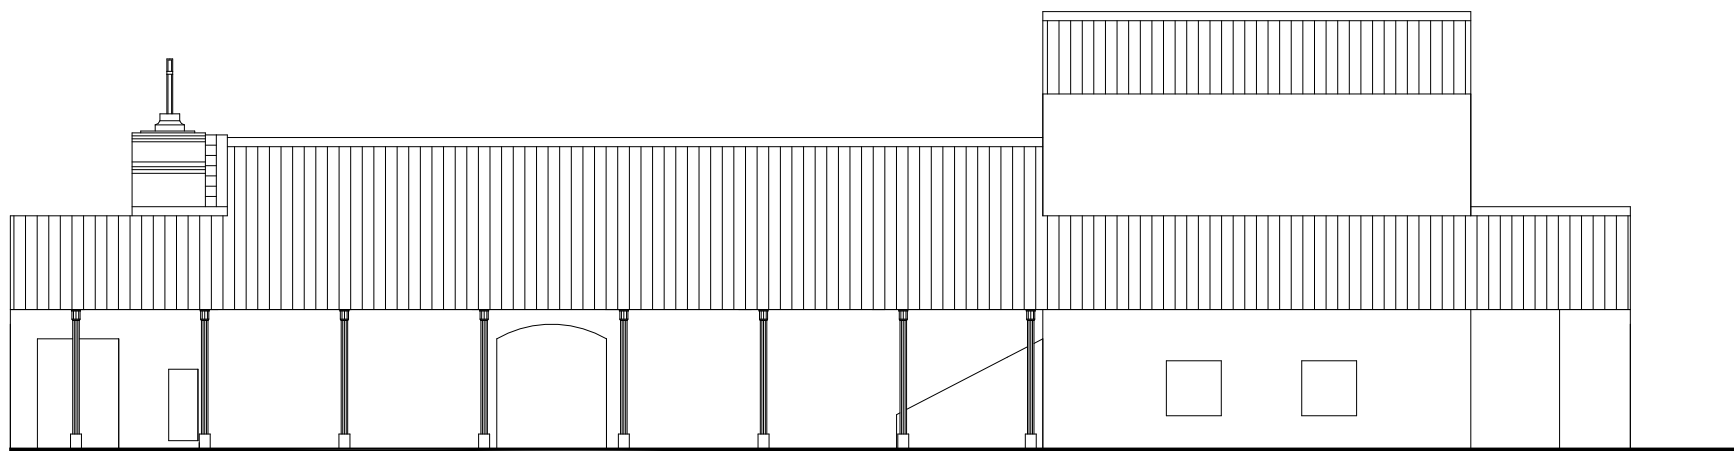
## ELEVACION LATERAL SUR.

**FACHADA SUR**

Es una pared de 6m de altura x 22.2m de largo. No tiene decoraciones, repellada con cal y arena, adosadas hacia el Oriente, se halla un juego de gradas rectas que conducen al segundo nivel de la sacristía. Al centro de ella se halla la puerta Sur del Templo y hacia el Poniente la puerta que conduce a las gradas en caracol que lleva al techo.

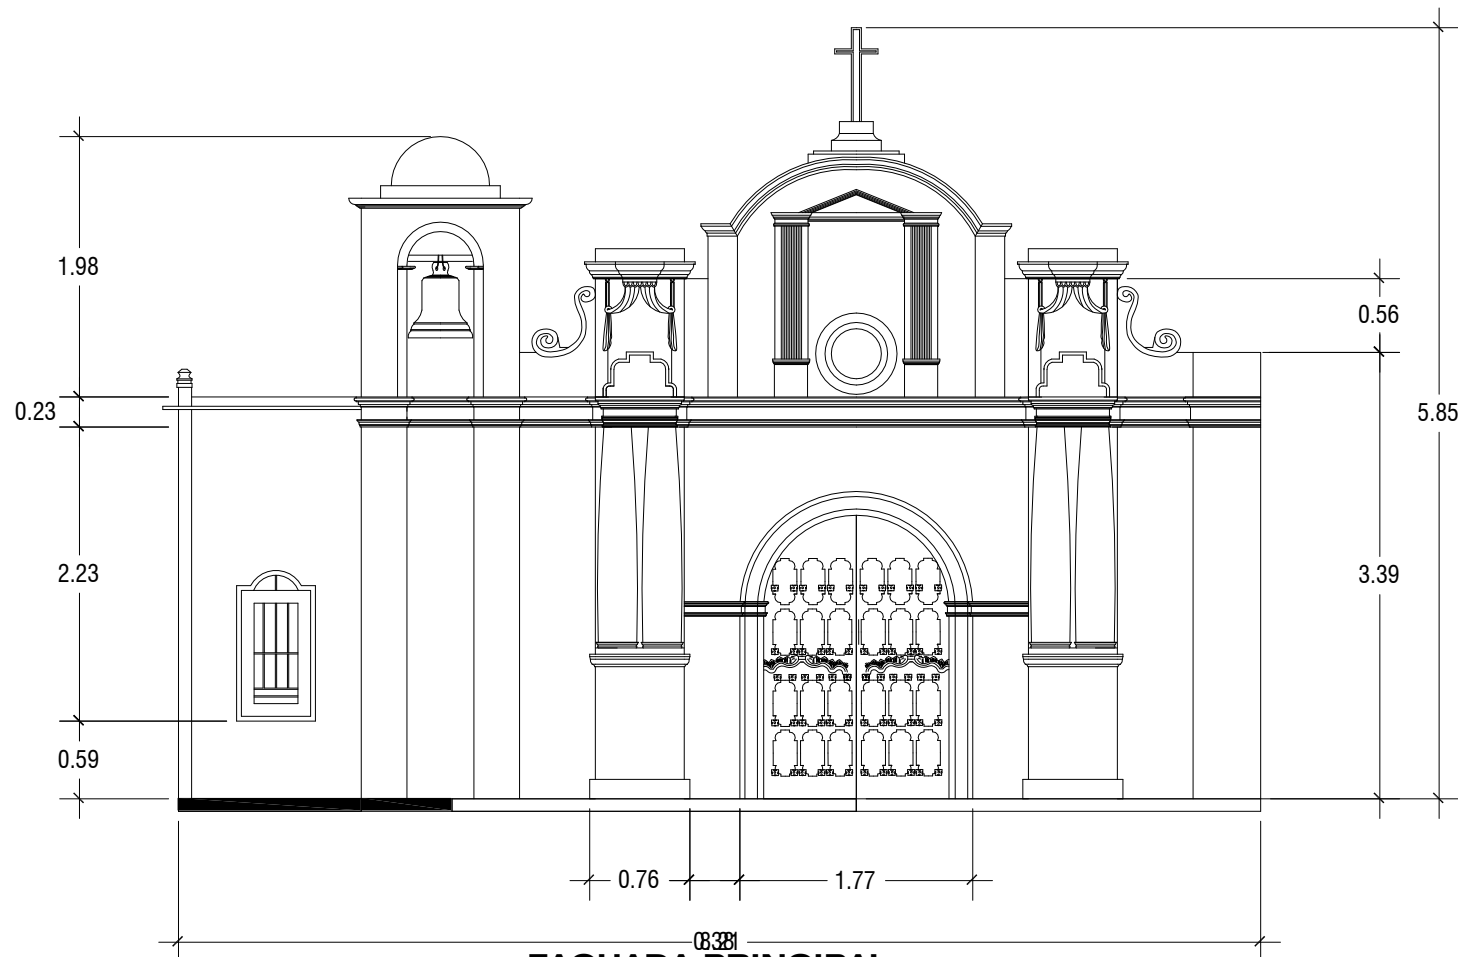
03381  
**FACHADA PRINCIPAL**  
ESCALA 1:50

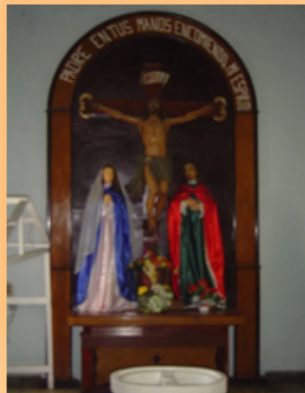
NOMBRE: Retablo de madera

ADVOCACION: Cristo crucificado con Virgen Maria y San Juan .

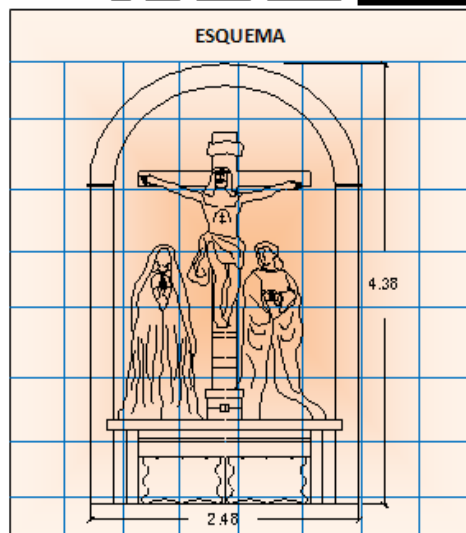
FICHA # 1  
B

Retablo de madera en el costado Norte, en la capilla uno del templo, todo en si es de madera, posee dos cuerpos, en su parte superior forma un arco de medio punto con una leyenda que dice: padre en tus manos encomiendo mi espiritu. Toda la madera esta bañada con una capa de barniz. en su interior se encuentran tres imágenes de bulto.

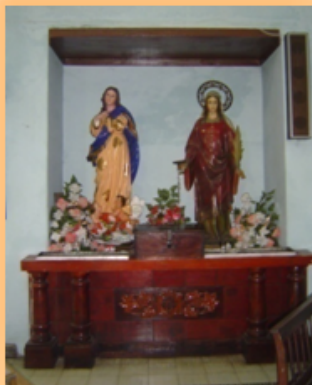
NOMBRE: Retablo de madera.

ADVOCACION: Santa Lucía y la Inmaculada Concepcion.

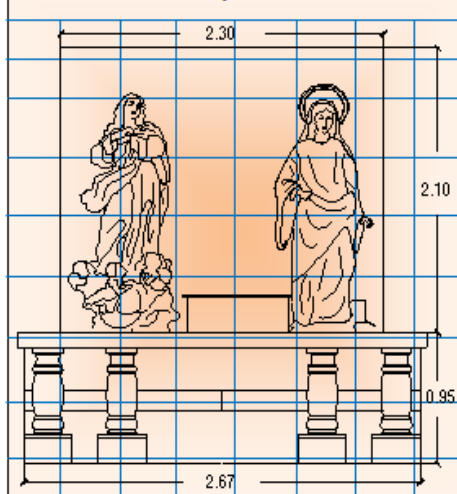
FICHA #2  
B

Altar de madera en la parte inferior en sus costados posee dos columnas de madera que soportan la base en la cuál descansan las imágenes de bulto, en el centro en su parte frontal se aprecia un adorno de flores los cuales adornan las gavetas que sirven para guardar objetos en el interior. la parte superior de este nicho es también de madera el cual sirve como encielado o algo similar.

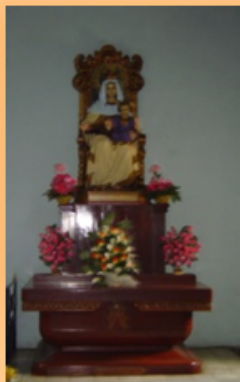
NOMBRE: Retablo de madera.

ADVOCACION: Virgen del Carmen

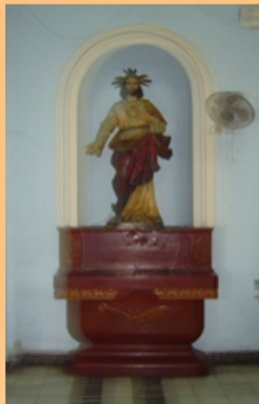
NOMBRE: Retablo de madera.

ADVOCACION: Corazon de Jesus.

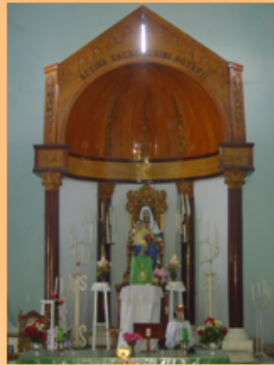
NOMBRE: Retablo del altar mayor.

ADVOCACION:  
Virgen del Rosario.

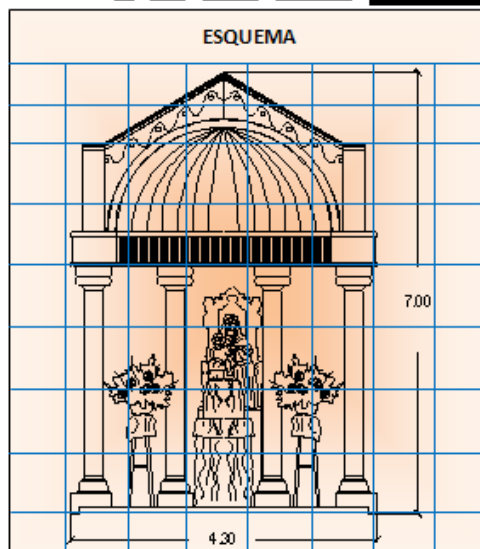
FICHA #5  
B

El segundo cuerpo, es una cupula de media esfera, en arco de medio punto y es rematado por un techo a dos aguas. Tiene un par de angeles a cada costado.

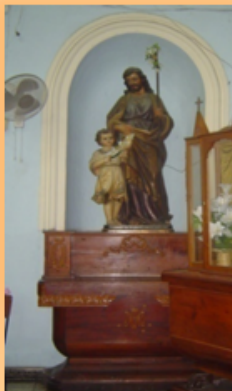
NOMBRE: Retablo de madera

ADVOCACION: San Jose y el niño Jesus

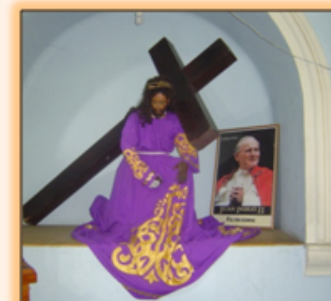
### DETALLES

Altar de Jesus en el viacrucis, esta elaborado en su totalidad por el mismo material de construccion de las paredes, posee en su interior un conjunto formado por la imagen de bulto y la cruz de madera. en la parte superior tiene la forma de un arco de medio punto.

**OBSERVACION:** Se conserva en buen estado, aunque probablemente por su antigüedad no se aprecia muy bien..

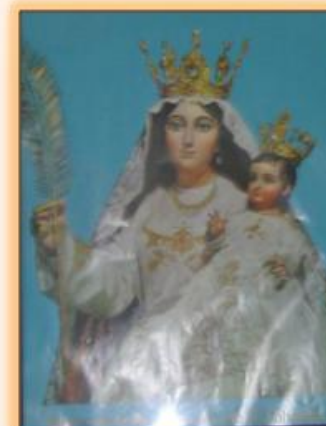
#### DETALLES

Cuadro de pintura en vidrio, se trata de la Reina de la Paz, patrona de San Miguel, con su brazo derecho sostiene un ramo de palma en su brazo izquierdo sostiene a un niño (jesus). con un collar en su cuello y en su parte superior una corona adornada de piedras preciosas, sus vestiduras son de color blanco con detalles color dorado, el fondo del cuadro es celeste y esta enmarcado en un cuadro de madera y vidrio.

**OBSERVACION:** Se conserva en su estado original

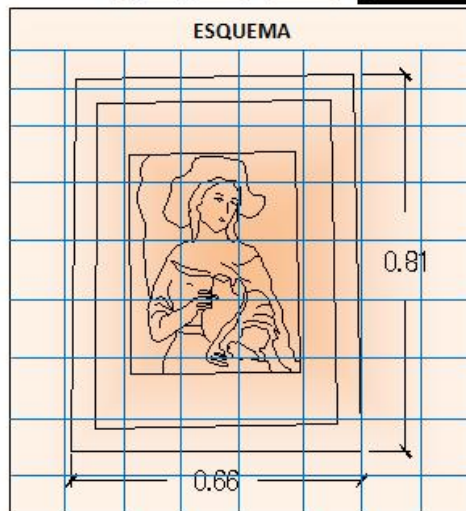
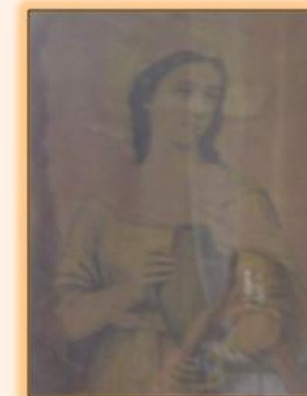
FICHA #9  
B

La pintura sobre papel, probablemente una Litografía, en ella se encuentra estampada la imagen de una mujer con una especie de tinaja en su mano derecha, sus vestiduras son de color verde claro, en su parte superior sobre su cabeza tiene un sombrero en forma de toca.

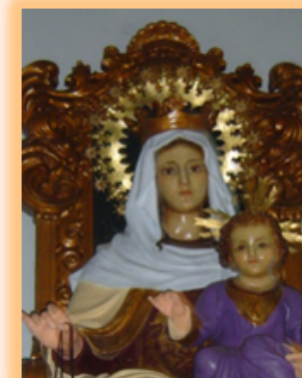
Conjunto de escultura de bulto , totalmente de madera, se observa a una mujer con un velo blanco cubriendo su cabeza con vestiduras de color amarillo tierno, en su mano derecha sostiene una cinta probablemente un bolsito; sobre su pierna izquierda sostiene a un niño con vestido de color morado, la mujer tiene en su parte superior sobre su cabeza una corona dorada. ella esta sentada sobre una silla o trono todo de madera y trabajado de una forma sumamente decorada con elementos torneados y tallados , su color es dorado.

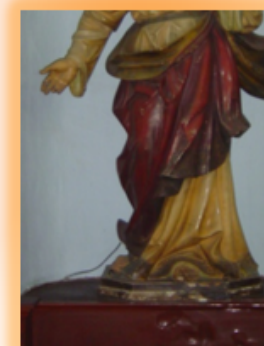
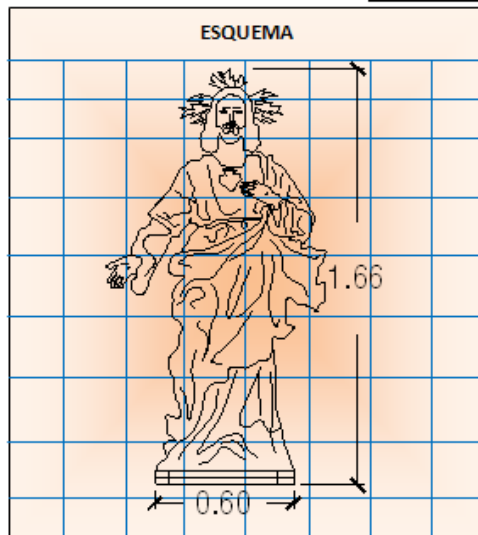
FICHA #12  
B

Escultura de bulto tallada totalmente en madera, sus ojos son de vidrio, posee una espesa barba, en su pecho se aprecia un corazón el cual es sostenido por su mano izquierda, sus vestiduras son de color amarillos, ribetes blancos y rojo, en su parte superior posee una especie de corona de madera con nueve ramales tres a cada lado y tres en la parte frontal. Todo esta sostenido por una base también de madera.

**OBSERVACION:** Se conserva en su estado original

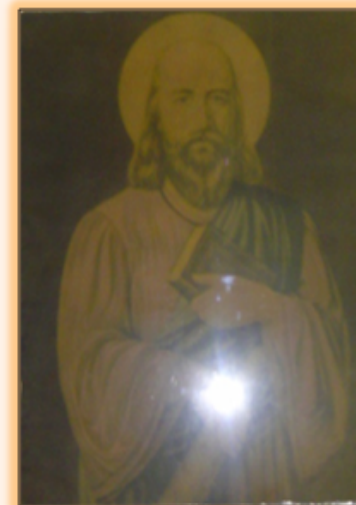
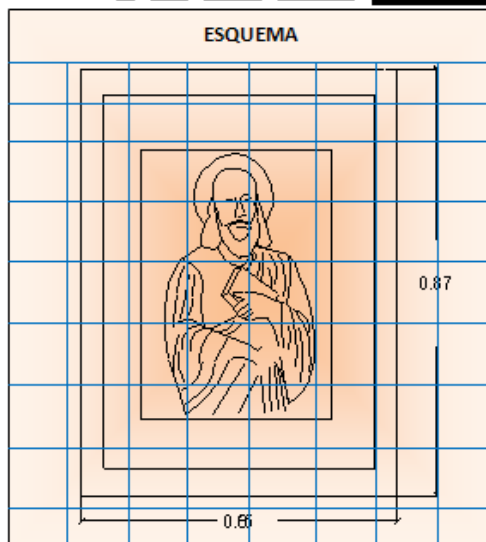
FICHA #18  
B

La pintura en cuadro probablemente una litografía, con la imagen de un hombre anciano y de barba espesa con un libro en su mano izquierda y apoyado sobre su pecho. sus vestiduras son de tonos amarillos y regazo de color verde.

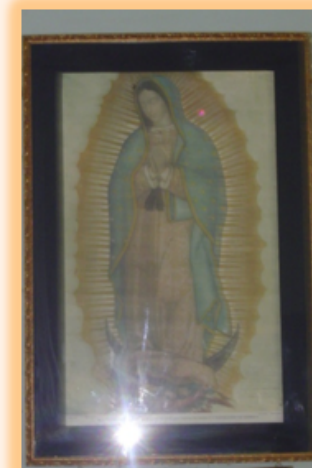
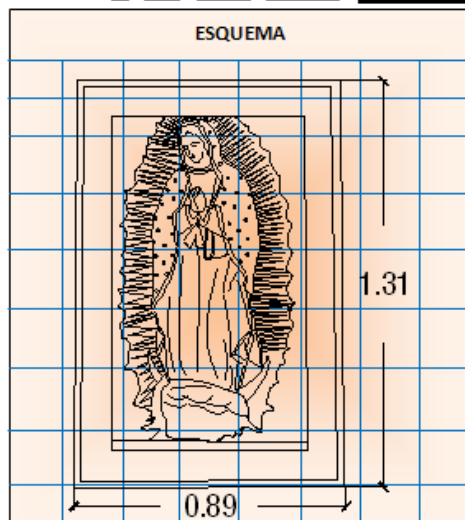
FICHA #20  
B

Cuadro de pintura. representa la virgen de Guadalupe, con vestiduras de color tonos amarillos y capa verde, en todo su contorno se observa los rayos o destellos que salen de la mujer. esta enmarcado en un cuadro de madera y protegido con vidrio.

**OBSERVACION:** se conserva en buen estado

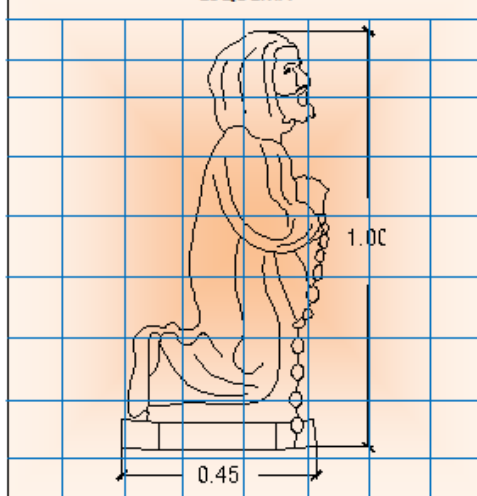
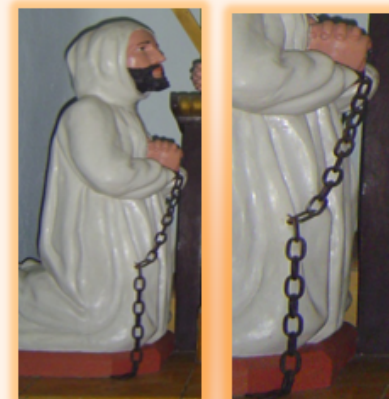
FICHA #21  
B

es una escultura de yeso de color blanco. Se aprecia a un hombre mirando hacia el frente y con barba espesa; encadenado con sus manos juntas, de las cuales cuelga una cadena de color negro esta soportada por una base de madera.

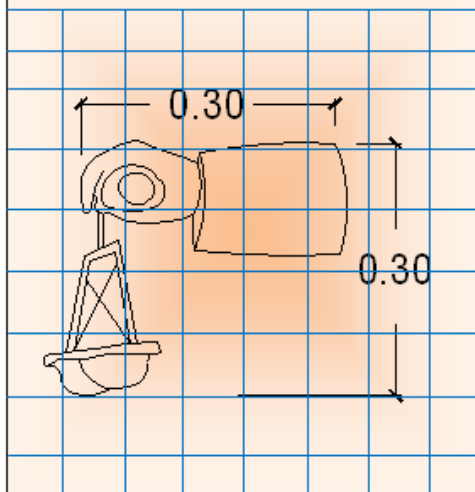
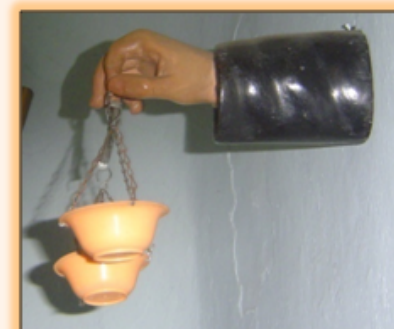
FICHA #23  
B

Escultura de bulto en madera de un tamaño pequeño, se aprecia una mano que sale de la pared y la cual tiene una vestimenta negra. Con sus dedos sostiene una cadena la cual es una balanza.

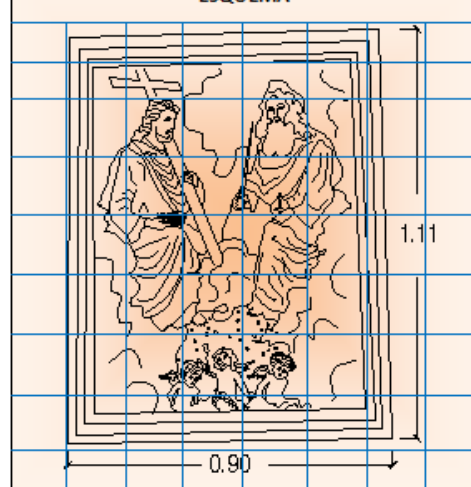
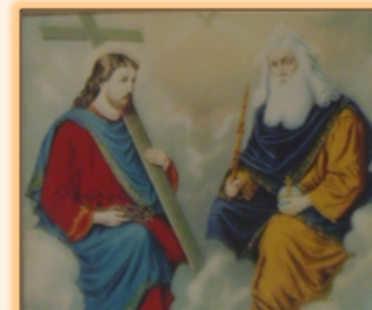
FICHA #24  
B

Cuadro de pintura, probablemente una litografía. Se observa la escena de dos hombres: uno anciano de barba grande y espesa color blanco al igual que su cabellera; sus vestiduras son amarillas y azul, con su mano izquierda sostiene una especie de varita y en la izquierda otro objeto. El otro hombre tiene vestiduras rojas y azules, en su hombro izquierdo sostiene una cruz de madera, los dos están sobre unas nubes blancas y en la parte inferior bajo sus pies una esfera azul probablemente el mundo con tres querubines con alas alrededor. Está enmarcado en un cuadro de madera y protegido con vidrio.

**OBSERVACION:** Se conserva en su estado original

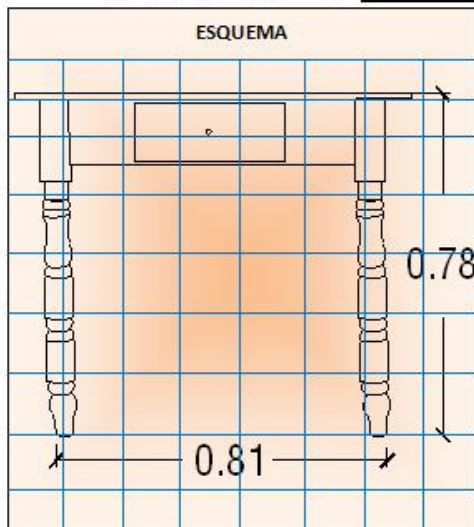
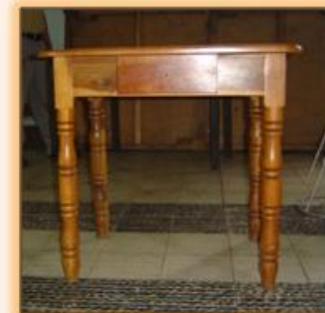
FICHA #5  
B

Mesa de madera, sus patas son trabajadas con torno y presentan una buena imagen, en el centro en su parte frontal tiene una gaveta, al parecer no tiene ningun valor pero tiene la funcion de colocar utensilios y ropas para la celebracio de los bautizos, asi como otros objetos y floreros.

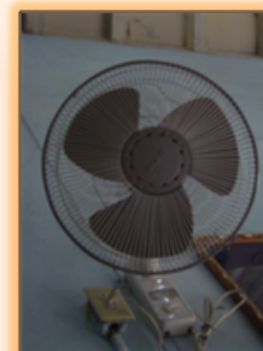
Es un mueble que esta conformado por una estructura de metal y unas aspas de plastico, aunque no tiene ningun valor cultural es funcional al interior del Templo ya que genera ventilacion.

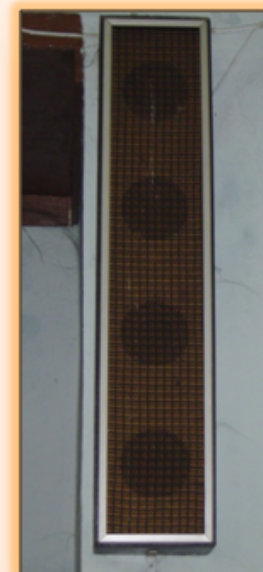
Al igual que los ventiladores no tiene valor alguno, solo la funcion de transmitir el sonido en el interior del Templo.

**OBSERVACION:** buen estado no tiene valor cultural alguno.

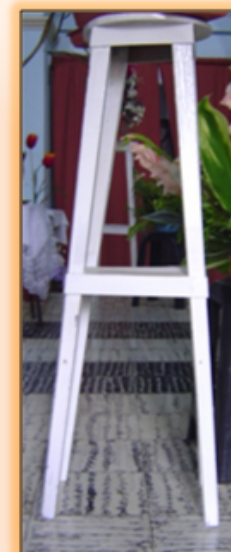
Base para floreros de color blanco de madera, posee cuatro patas y su planta es circular.

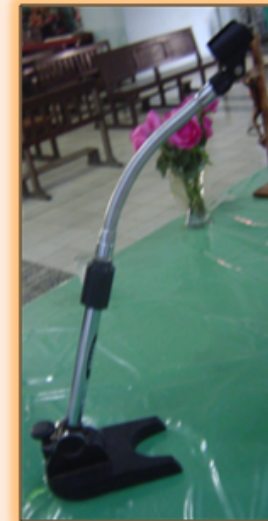
Pedestal para microfonos, elemento moderno sin ningun valor cultural mas que funcional

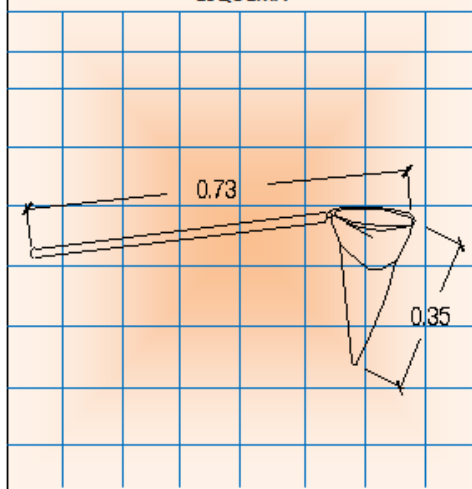
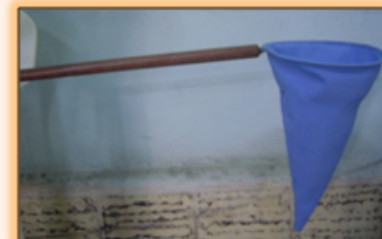
FICHA #18  
B

pieza de madera con una extension semi eliptica en la parte extrema superior cubierta por tela de color azul

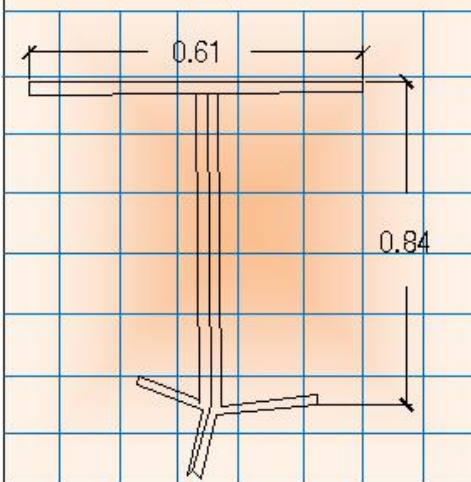
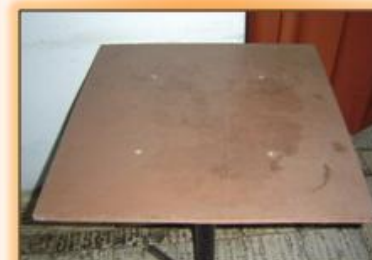
FICHA #19  
B

Mesa de madera de planta rectangular, la base o estructura que sostiene el cuerpo es de estructuras metalicas, tubo industrial y angulos pintados en negro.

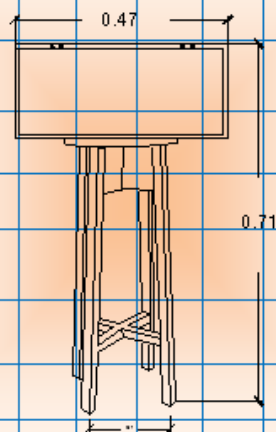
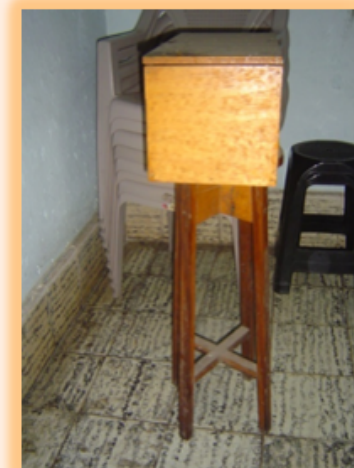
FICHA # 20  
B

Alcancia de madera barnizada, la cual presenta una forma rectangular, en la parte del frente tiene un candado para proteger lo que ahí se deposita, esta sostenida por una estructura de hierro en forma de escuadras.

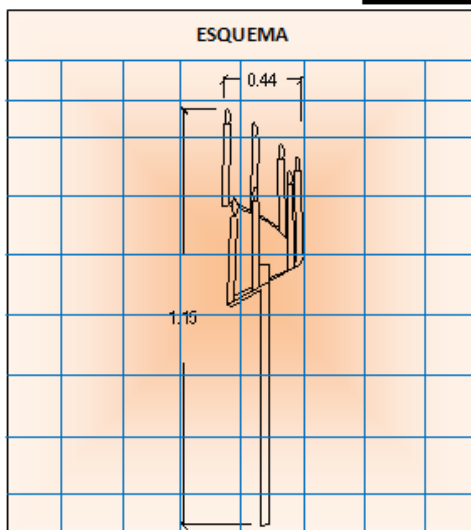
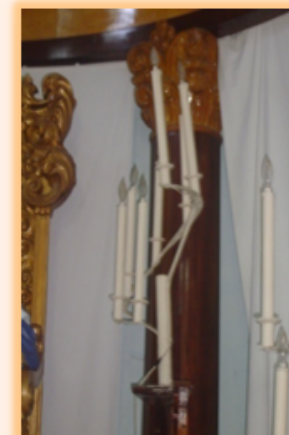
FICHA # 22  
B

Candelero de madera y en la parte extrema superior de metal y velas electricas, es de color blanco.

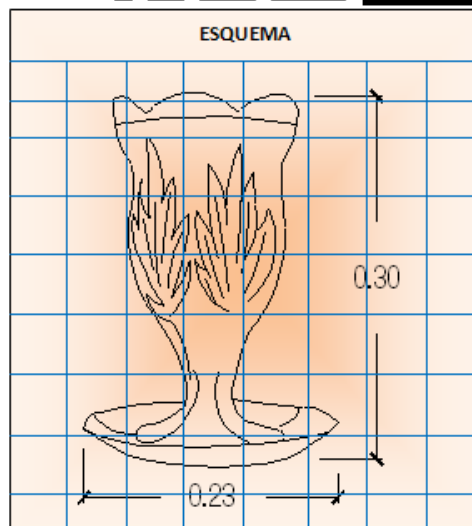
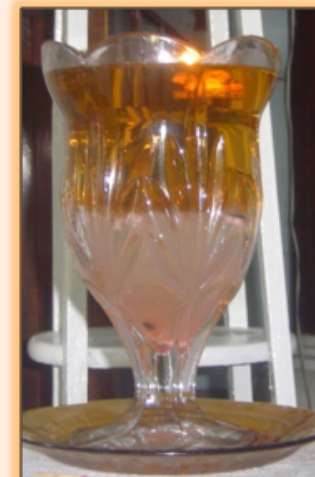
FICHA #23  
B

Copa moldeada de una forma agradable, es de vidrio, color transparente. en su interior tiene aceite el cual sirve para mantener las velas siempre encendidas

**OBSERVACION:** Se conserva en un estado aceptable en cuanto a sus condiciones de mantenimiento.

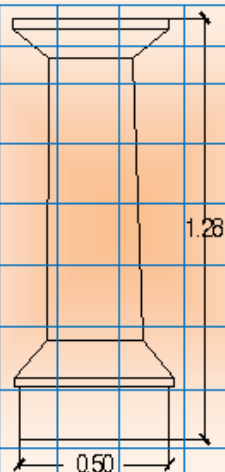
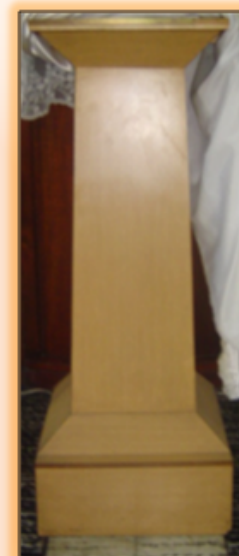
FICHA #24  
B

Mueble de madera en forma de columna, es forrado de plywood, tiene una base rectangular y un cuerpo recto en la parte superior posee otra base la cual sostiene al mueble llamado santísimo.

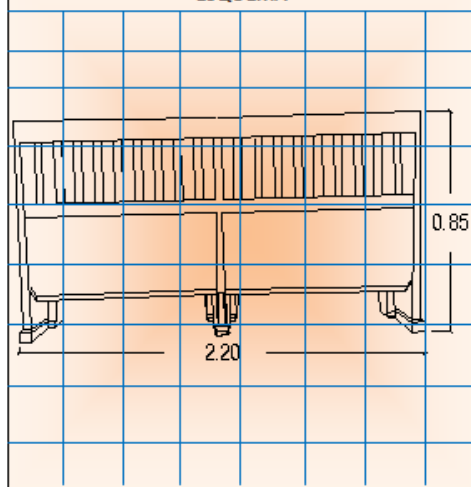
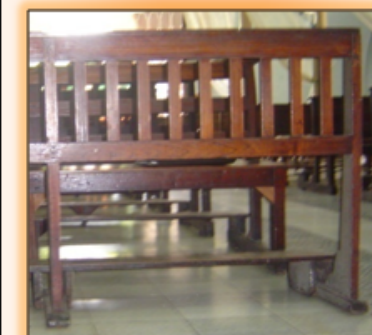
FICHA #28  
B

Bien mueble con un valor artistico se creee que son de de principios del siglo XX, aunque no son las originales del Templo.son de madera con tres patas, en la parte posterior tiene un reclinatorio todo es de madera con una capa de barniz.

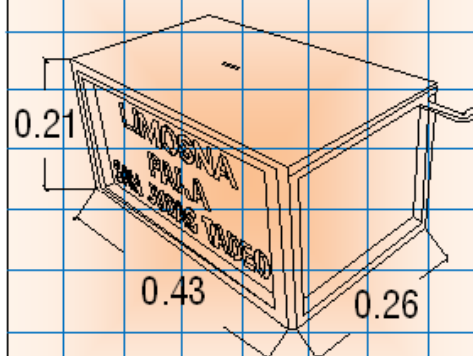
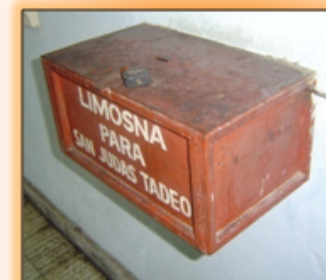
FICHA #29  
B

Mueble de madera, es una caja rectangular tallada en la parte frontal presenta la inscripcion: LIMOSNA PARA SAN JUDAS TADEO. posee una esxtenciones las cuales sirven de anclaje en la pared.

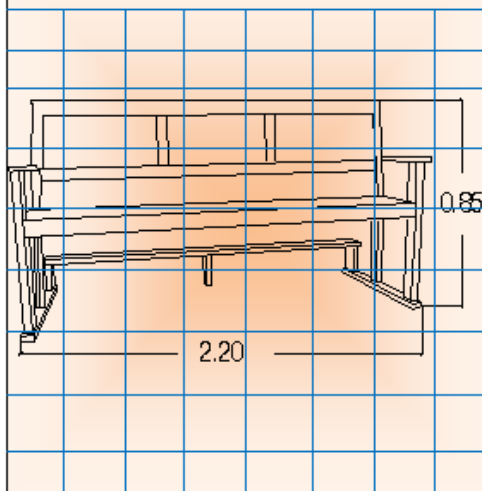
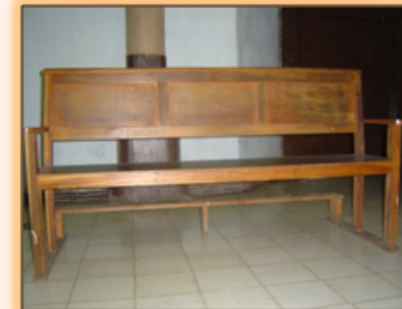
FICHA #34  
B

Mueble de madera, es una banca de finales del siglo XX, estan recubiertas con una capa de barniz, tienen la capacidad para cuatro personas.

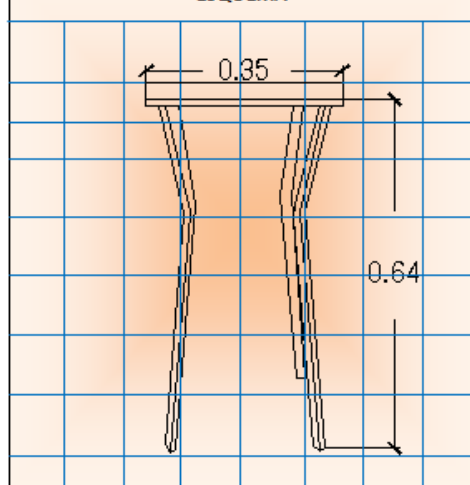
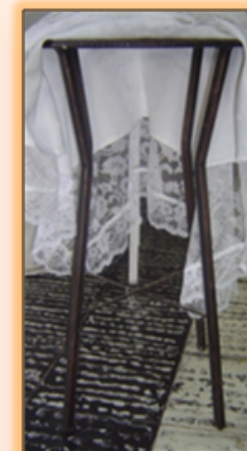
FICHA # 5  
B

Mesa de estructuras metalicas de color negro, posee cuatro piezas metalicas las cuales sirven para sostener la base de arriba. la parte superior es una lamina de metal.

**OBSERVACION:** Se conserva en su estado original

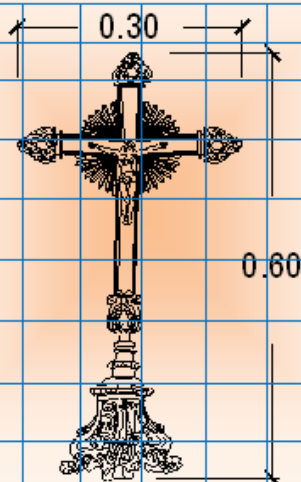
ESQUEMA

FICHA #6  
B

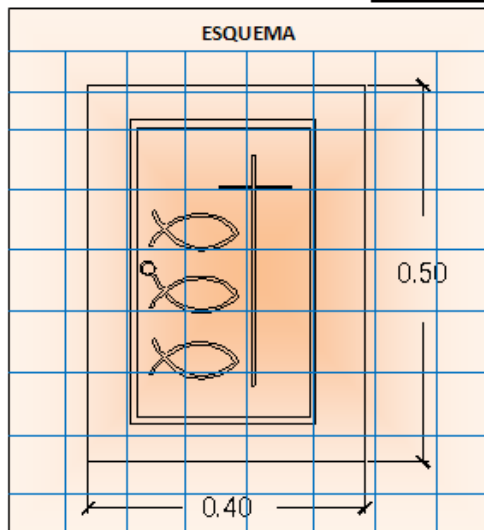
### ESQUEMA

FICHA #7  
B
