**UNIVERSIDAD DE EL SALVADOR
FACULTAD MULTIDISCIPLINARIA DE ORIENTE
DEPARTAMENTO DE INGENIERIA Y ARQUITECTURA.**

**TESIS:
"REDISEÑO ARQUITECTONICO DEL HOGAR DE NIÑOS DOLORES SOUZA DE LA CIUDAD DE SAN MIGUEL"**

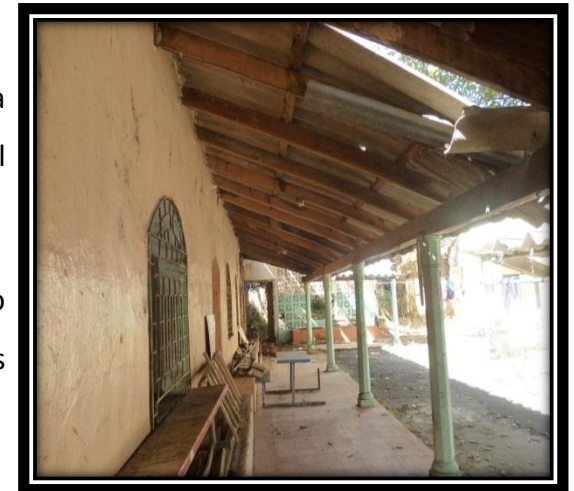
Fotografía N° 2 Daños en Estructura de Techo.

Que a lo largo de muchos años lo han azotado y que han contribuido al deterioro físico y espacial de la infraestructura, y como consecuencia existen daños estructurales en el elemento arquitectónico y alteraciones de su morfología original.

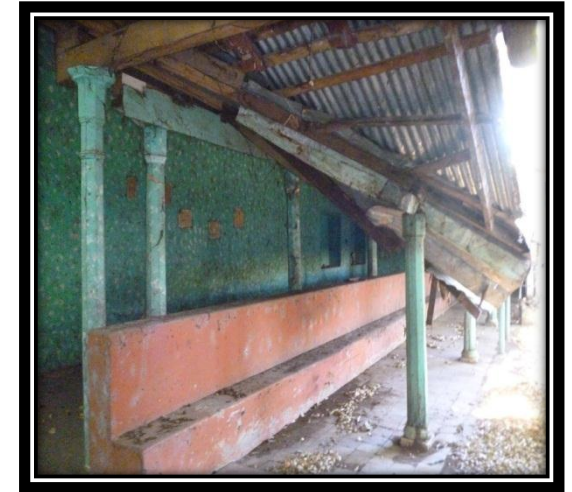
Fotografía N° 3 Daños a estructura, ocasionados por los Terremotos.

A esto le sumamos los elementos que más deterioro presentan tanto interna como externamente que son los parámetros de adobe ya que muestran agrietamientos, muy serios así como problemas de humedad, colapsos parciales desplomes por falta de arriostramiento, entre otros.

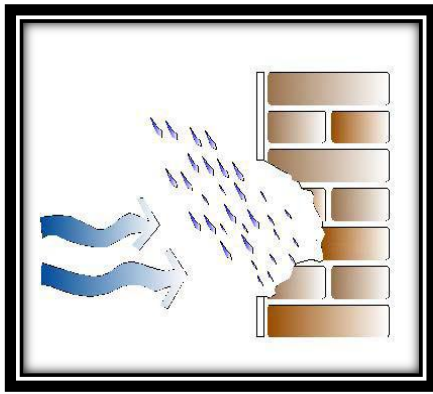
Imagen N° 14 Erosión Causada por Lluvias

La erosión del adobe causada por la intensidad de los vientos experimentados durante las tormentas. La lluvia que golpea con fuerza por los vientos contra muros, produce también este daño, observable en la fachada, botando el repello.

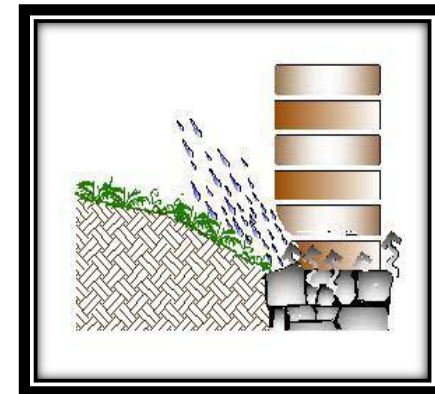
Imagen N° 16 Debilitación de Cimientos por Lluvias

La erosión causada por la lluvia que se concentra en los alrededores de los cimientos los cuales por no poseer un sobrecimiento se deteriora y pone en peligro la estructura debilitándola. También por la humedad hay que alejar las paredes. La humedad produce sobre el adobe creación de hongos y bacterias que desarrollan una acción debilitadora cuando por la presencia de estos, se desprende el repello de la estructura o bien sino tiene repello produce la sedimentación en la argamasa con que están unidos los bloques.

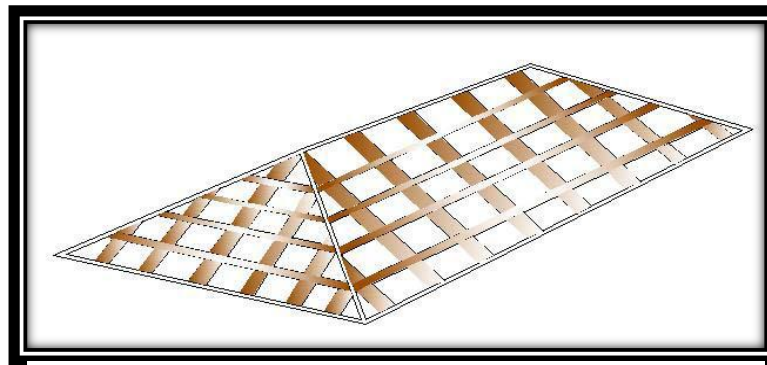
Imagen N° 29 Estructura de Techo de Madera

Por la naturaleza del material, caña brava o palo rollizo, el deterioro de refuerzos verticales con la unión a la estructura se da mucho a las estructuras del techo.

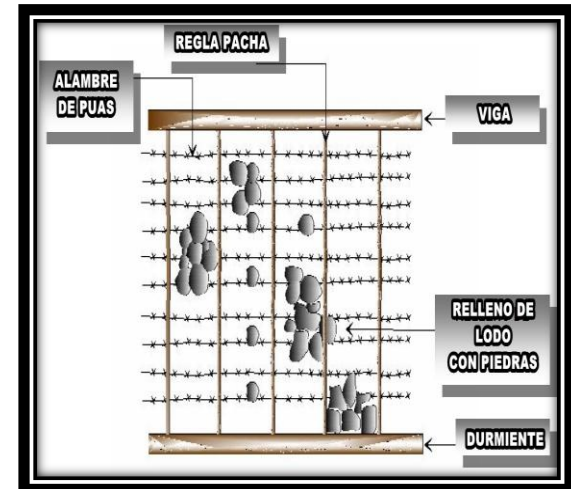
Imagen N° 30 Correcta Elaboración de Pared de Bahareque

Siendo el bahareque un sistema constructivo con armazón de madera, este cuando es atacado por insectos la palia se deteriora, desestabilizando la estructura.

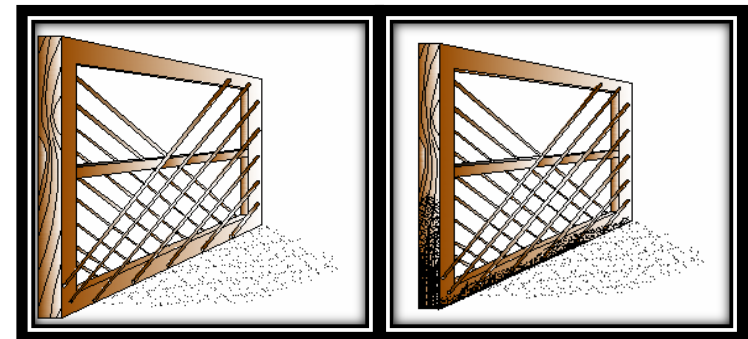
Imagen N° 31 Deterioro del Sistema por Insectos

La humedad que muchas veces posee el suelo sobre el que se apoyan los cimientos de una estructura de bahareque, es absorbida por las mismas, provocando pudrimiento en los cimientos, que generalmente son de madera, y produciendo luego que la estructura se deforme y se desnivele.

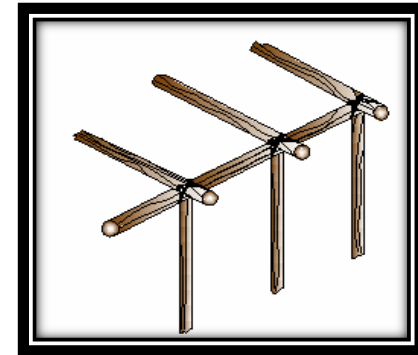
Imagen N° 32 Amarres del Sistema

En el sistema de unión de este material es deficiente ya que son solamente apoyados y unidos con fibras naturales (lazo), siendo esta unión muy pobre y poco segura.

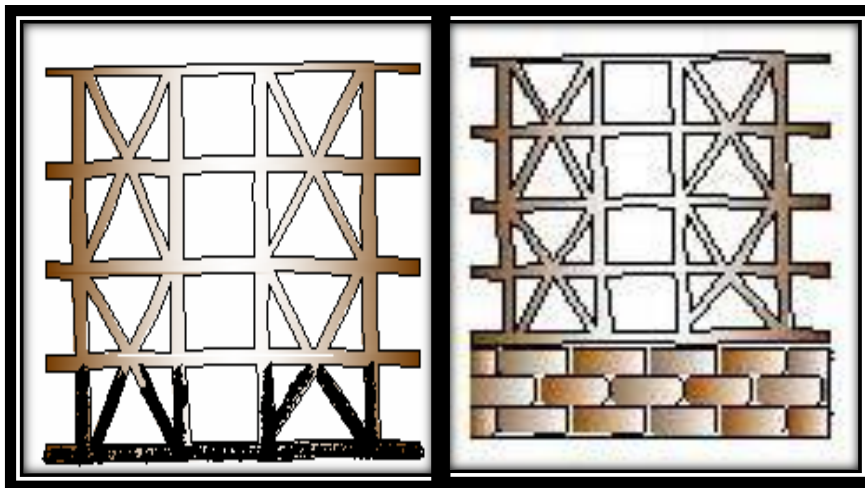
Imagen N° 34 Daños de la Madera por Humedad y mala Colocación

- Al igual que el bahareque es muy riesgoso para este sistema que la humedad se infiltrara y pudriera fácilmente la armazón interior, generalmente de madera.
- También para evitar la humedad generada, es necesario una base de ladrillo de piedra, evitando de esta manera que la humedad llegue hasta las paredes directamente.

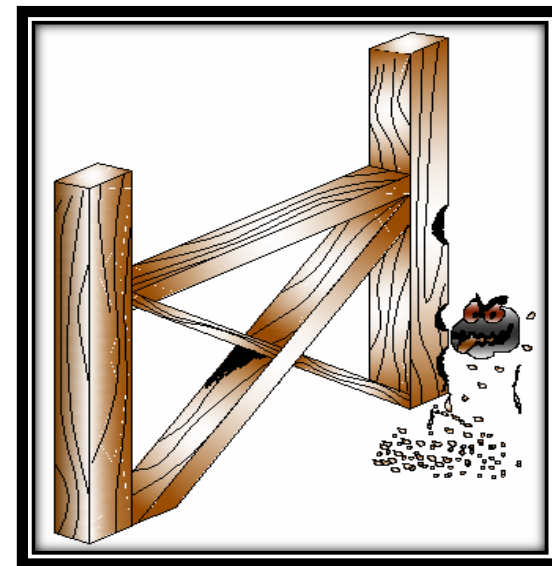
Imagen N° 35 Daños Causados por Insectos

Lo mismo sucede con la polilla y otros insectos que atacan la estructura de madera.³⁷

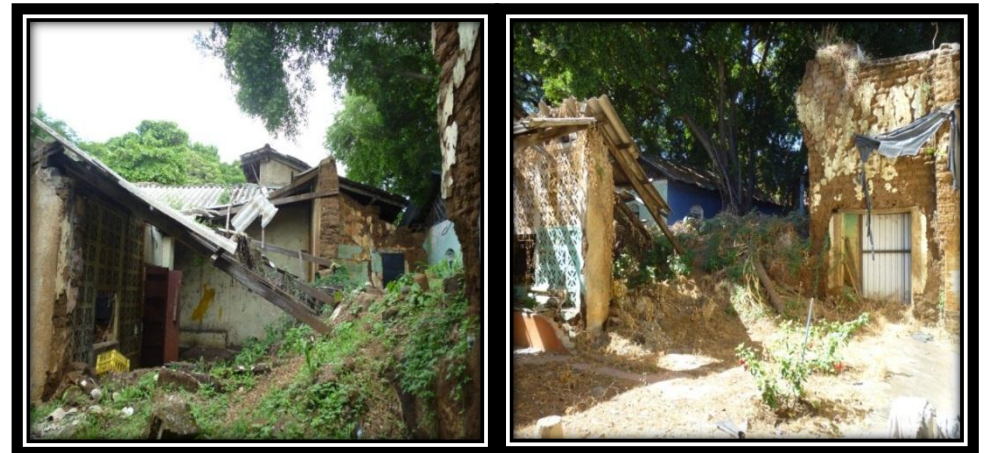
Fotografía N° 18 Daños Ocasionados por Terremotos en el Dolores Souza

En nuestro país los temblores y terremotos han sido un factor de deterioro y destrucción muy grande para los inmuebles que componen nuestro patrimonio.

El salvador por su posición geográfica, ubicada dentro de las demarcaciones del cinturón de fuego circumpacífico, se halla constantemente amenazado tanto por terremotos como erupciones volcánicas.

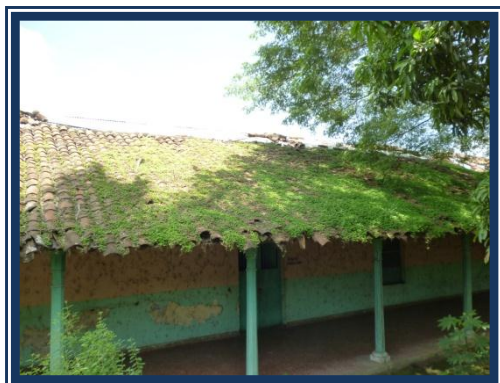
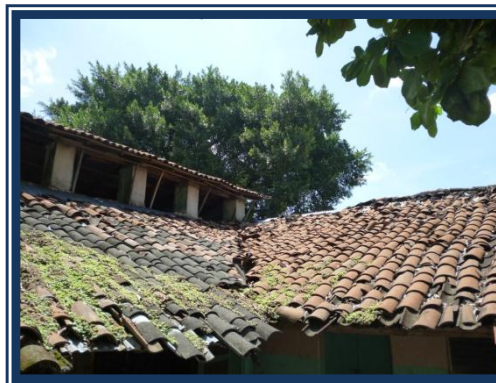
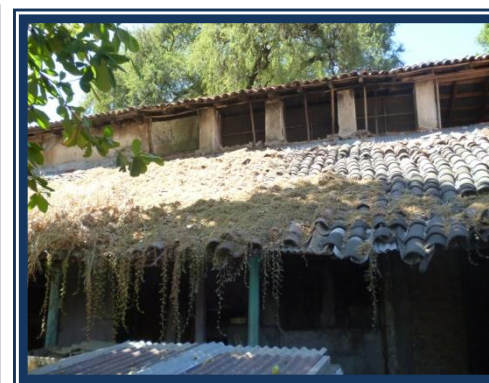
DAÑO	CAUSA	EFFECTOS	ORIGEN DE DAÑOS	% RESCATABLE	% NO RESCATABLE	% PRESERVADO
.DESGASTE .FRACTURAS .DESLIZAMIENTO .CRECIMIENTO DE VEGETACION .CURVATURAS	.INCLEMENCIAS DEL TIEMPO .FALTA DE MANTENIMIENTO .MOVIMIENTOS TELURICOS	.FILTRACION DE AGUA .ALTERACIONES .PERDIDA DE LAS PROPIEDADES FUNCIONALES Y ARQUITECTONICAS .PELIGROS POTENCIALES	.HUMANOS .NATURALES	20	80	20

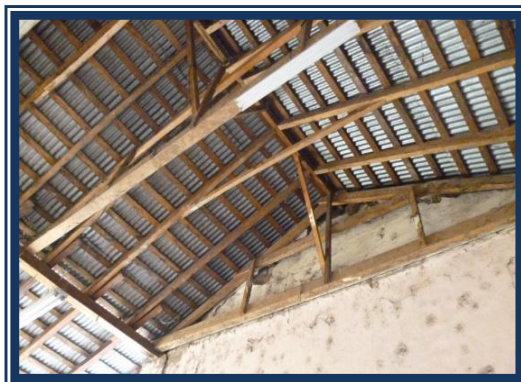
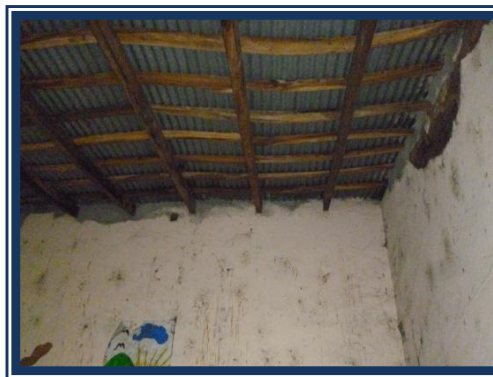
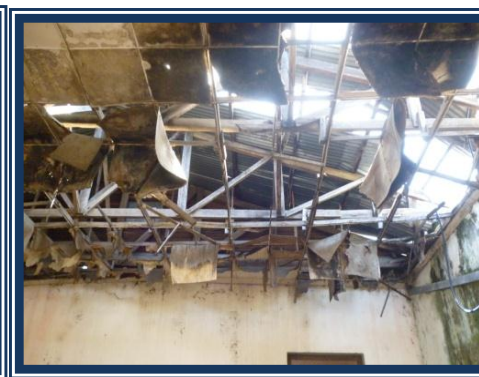
ELEMENTO EN CUESTION: ESTRUCTURA DE TECHO (MADERA)

DAÑO	CAUSA	EFFECTOS	ORIGEN DE DAÑOS	% RESCATABLE	% NO RESCATABLE	% PRESERVADO
.ABOMBADA .REVENTADA .PODRIDA .AGRIETADA .HUMEDA .CURVADA .APOLILLADA	.INCLEMENCIAS DEL TIEMPO .FALTA DE MANTENIMIENTO .HUMEDAD	.FILTRACION DE AGUA .HUNDIMIENTOS .PERDIDA DE LAS PROPIEDADES FISICAS Y MECANICAS .PELIGROS POTENCIALES	.HUMANOS .NATURALES	20	80	20

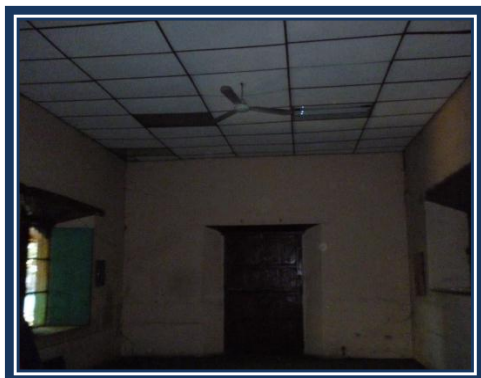
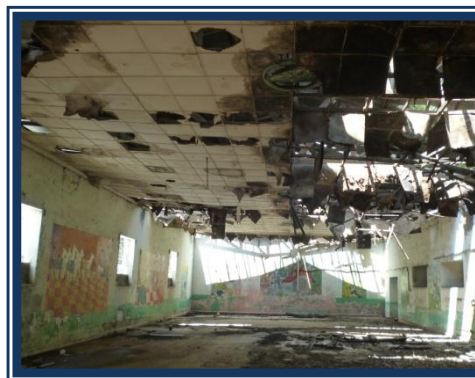
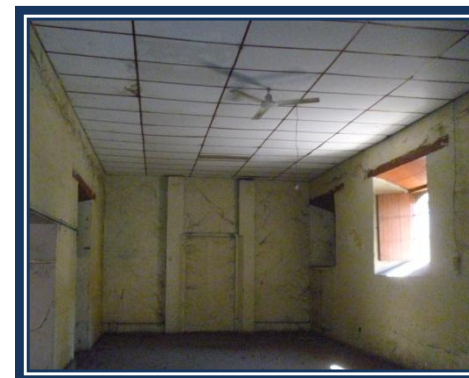
ELEMENTO EN CUESTION: CIELO FALSO

DAÑO	CAUSA	EFECTOS	ORIGEN DE DAÑOS	% RESCATABLE	% NO RESCATABLE	% PRESERVADO
.DESGASTE .DESPRENDIMIENTO .HUMEDAD .MANCHAS .RAJADURAS	.INCLEMENCIAS DEL TIEMPO .FALTA DE MANTENIMIENTO	.FILTRACION DE AGUA .HUNDIMIENTOS .PERDIDA DE LAS PROPIEDADES FISICAS Y MECANICAS POR SECTORES	.HUMANOS .NATURALES	20	80	20

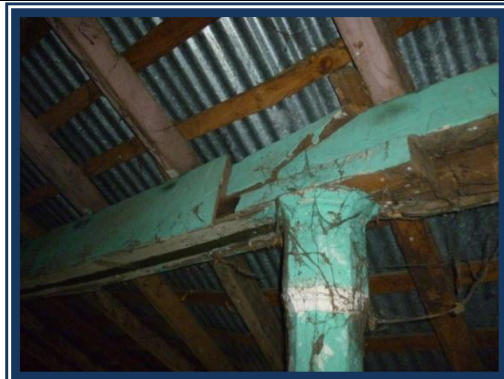
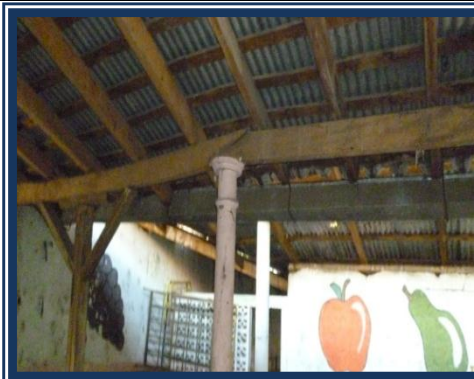
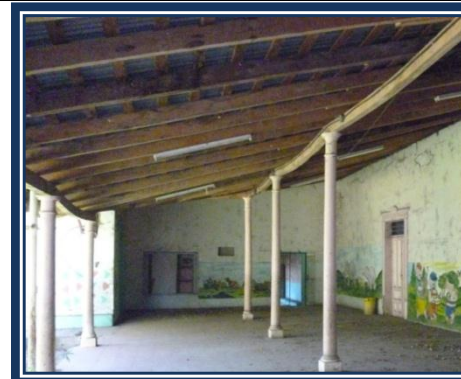
ELEMENTO EN CUESTION: VIGAS DE APOYO

DAÑO	CAUSA	EFECTOS	ORIGEN DE DAÑOS	% RESCATABLE	% NO RESCATABLE	% PRESERVADO
.HIPERESTATISMO .DEFORMACIONES .ROTURAS .CURVATURAS .FISURAS .DESPRENDIMIENTOS .ATAQUE DE INSECTOS	.INCLEMENCIAS DEL TIEMPO .FALTA DE MANTENIMIENTO .MOVIMIENTOS TELURICOS	.ALTERACIONES .DESPLOMES MASIVOS .PERDIDA DE LAS PROPIEDADES FUNCIONALES Y ARQUITECTONICAS .PELIGROS POTENCIALES	.HUMANOS .NATURALES	20	80	20

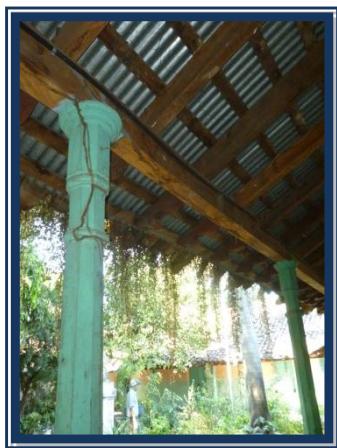
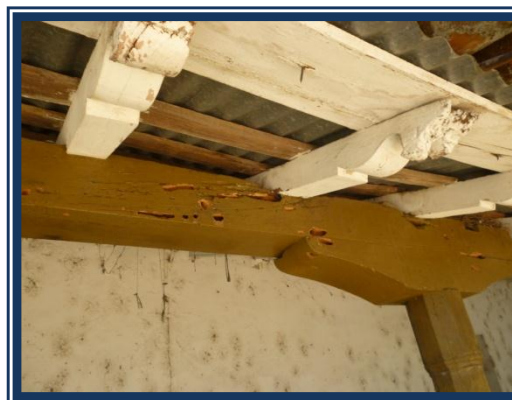
ELEMENTO EN CUESTION: COLUMNAS DE APOYO

DAÑO	CAUSA	EFECTOS	ORIGEN DE DAÑOS	% RESCATABLE	% NO RESCATABLE	% PRESERVADO
.REVENTADAS .PODRIDAS .AGRIETADAS .APOLLILLADAS .ARQUEADAS .HIPERESTATISMO	.INCLEMENCIAS DEL TIEMPO .FALTA DE MANTENIMIENTO .HUMEDAD	.ALTERACIONES .DESPLOMES MASIVOS .PERDIDA DE LAS PROPIEDADES FUNCIONALES Y ARQUITECTONICAS .PELIGROS POTENCIALES	.HUMANOS .NATURALES	40	60	40

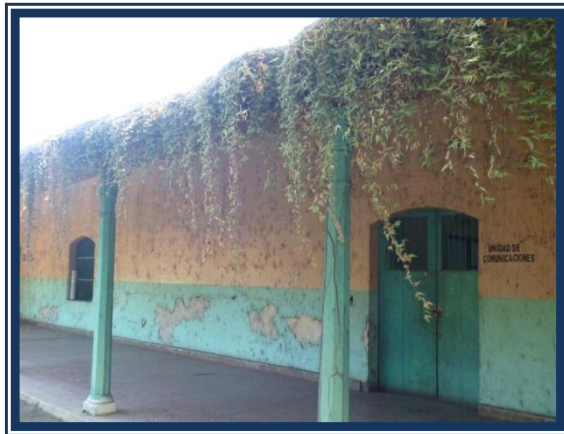
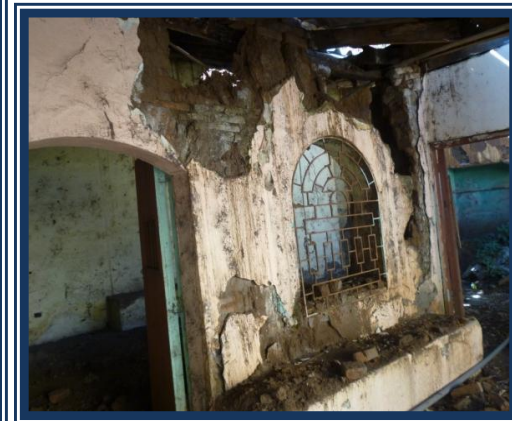
ELEMENTO EN CUESTION: PAREDES DE ABOBE

DAÑO	CAUSA	EFFECTOS	ORIGEN DE DAÑOS	% RESCATABLE	% NO RESCATABLE	% PRESERVADO
.DESGASTE .DEFORMACIONES .MANCHAS .HUMEDAD .AGRIETAMIENTO .PERDIDA DE PINTURA	.MOVIMIENTOS SISMICOS .FALTA DE MANTENIMIENTO .PASO DEL TIEMPO .FILTRACION DE AGUA	.DESPRENDIMIENTO PARCIAL .HONGOS .CRECIMIENTO DE VEGETACION EN PAREDES .INSEGURIDAD	.HUMANOS .NATURALES	30	70	30

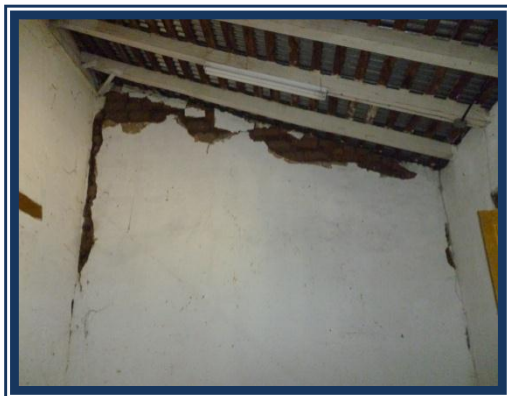
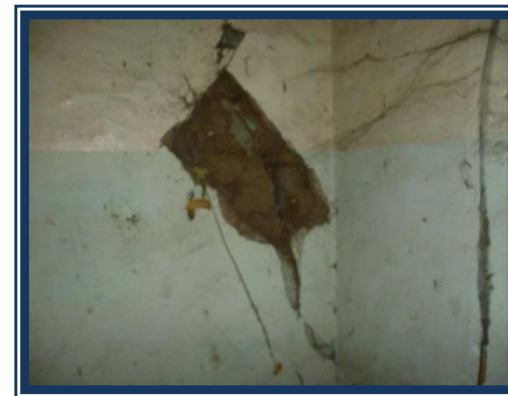
ELEMENTO EN CUESTION: CUBIERTA EN PAREDES DE ADOBE (CAL Y ARENA)

DAÑO	CAUSA	EFFECTOS	ORIGEN DE DAÑOS	% RESCATABLE	% NO RESCATABLE	% PRESERVADO
.AGRIETAMIENTO .HUMEDAD .MANCHAS .DESCAMACION	.PERDIDA DE PROPIEDADES .FALTA DE MANTENIMIENTO O .MOVIMIENTOS SISMICOS .CRECIMIENTO VEGETATIVO	.HUNDIMIENTOS .DESPRENDIMIENTO O .HONGOS .MANCHAS .PELIGROS POTENCIALES	.HUMANOS .NATURALES	30	70	30

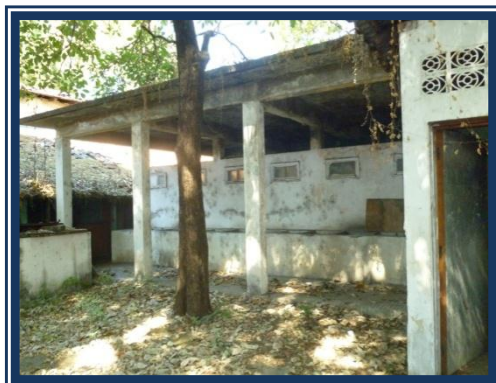
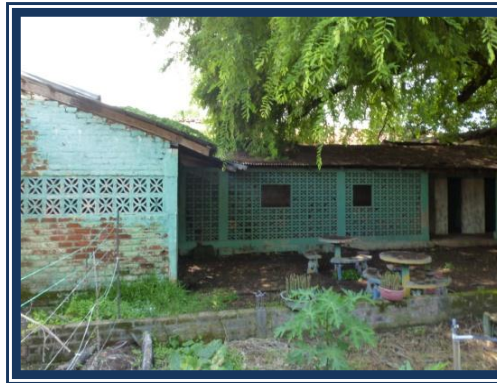
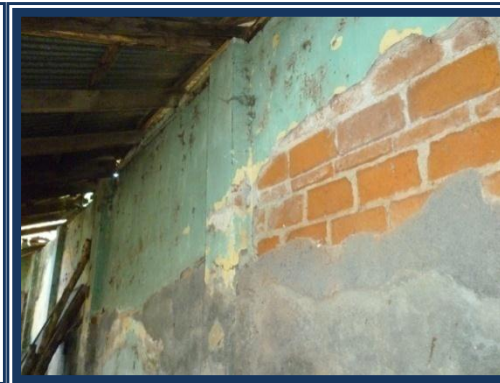
ELEMENTO EN CUESTION: PAREDES DE BARRO COCIDO Ó MIXTAS

DAÑO	CAUSA	EFFECTOS	ORIGEN DE DAÑOS	% RESCATABLE	% NO RESCATABLE	% PRESERVADO
.DESGASTADAS .FISURAS .DECOLORADAS .MANCHAS .REVENTADAS	.MAL APLICACIÓN DE REPELO .FALTA DE MANTENIMIENTO .REPARACIONES INADECUADAS	.MAL ASPECTO .DESPRENDIMIENTO PARCIAL .HUMEDAD .DETERIORO SIMULTANEO	.HUMANOS .NATURALES	30	70	30

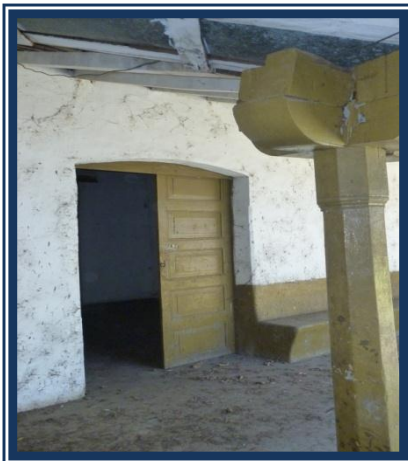
ELEMENTO EN CUESTION: PUERTAS DE MADERA SOLIDAS

DAÑO	CAUSA	EFECTOS	ORIGEN DE DAÑOS	% RESCATABLE	% NO RESCATABLE	% PRESERVADO
.DESPLOMADAS .DESGASTADAS .FORZADAS .ATACADAS POR INSECTOS .PERDIDA DE PIEZAS .REVENTADAS	.PASO DEL TIEMPO .FALTA DE MANTENIMIENTO .HUMEDAD .BANDALISMO	.FILTRACION DE AGUA . INTRODUCCION DE INDIGENTES .INTRODUCCION DE ANIMALES .PELIGROS POTENCIALES	.HUMANOS .NATURALES	50	50	50

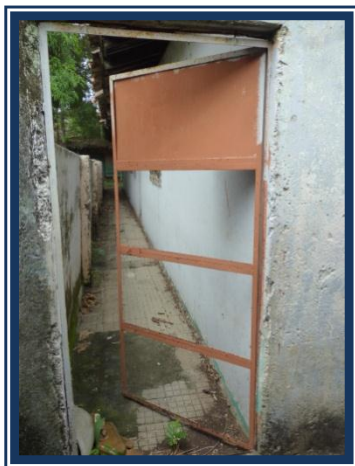
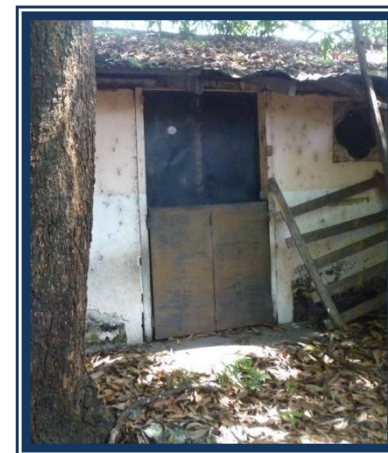
ELEMENTO EN CUESTION: PUERTAS METALICAS

DAÑO	CAUSA	EFFECTOS	ORIGEN DE DAÑOS	% RESCATABLE	% NO RESCATABLE	% PRESERVADO
.OXIDADAS .DECOLORADAS .PERDIDA DE PIEZAS .DESGASTADAS	.INCLEMENCIAS DEL TIEMPO .FALTA DE MANTENIMIENTO	.FILTRACION DE AGUA . INTRODUCCION DE INDIGENTES .INTRODUCCION DE ANIMALES .PELIGROS POTENCIALES	.HUMANOS .NATURALES	20	80	20

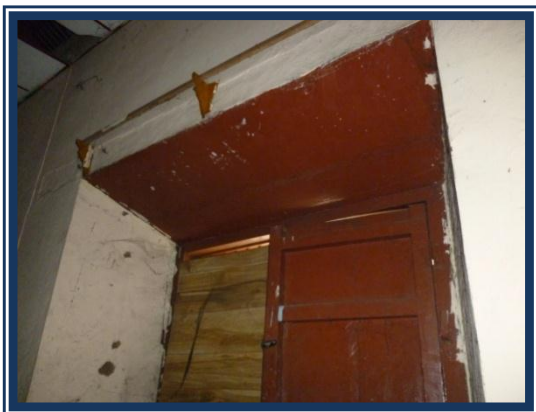
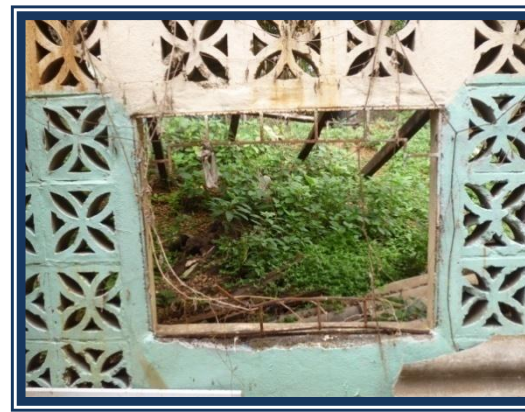
ELEMENTO EN CUESTION: VENTANAS

DAÑO	CAUSA	EFFECTOS	ORIGEN DE DAÑOS	% RESCATABLE	% NO RESCATABLE	% PRESERVADO
.DESGASTE .DESPLOME .FORZADAS .ENMOHESIDAS .ATACADAS POR INSECTOS .PERDIDA DE PIEZAS	.INCLEMENCIAS DEL TIEMPO .FALTA DE MANTENIMIENTO .PERDIDA DE PROPIEDADES EN LA MADERA.	.FILTRACION DE AGUA .INTRODUCCION DE ANIMALES .SUSCEPTIBLES AL DAÑO POTENCIAL	.HUMANOS .NATURALES	30	70	30

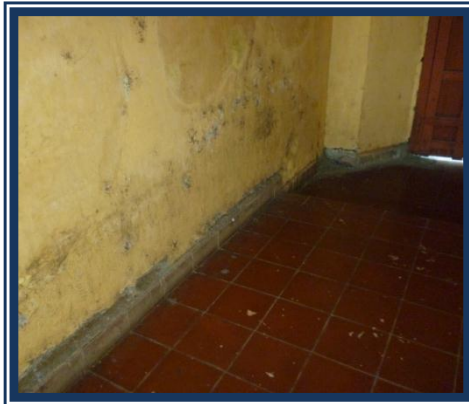
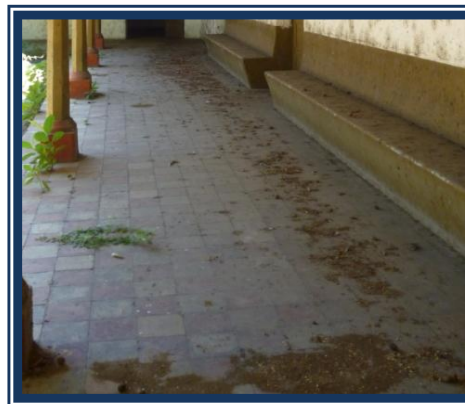
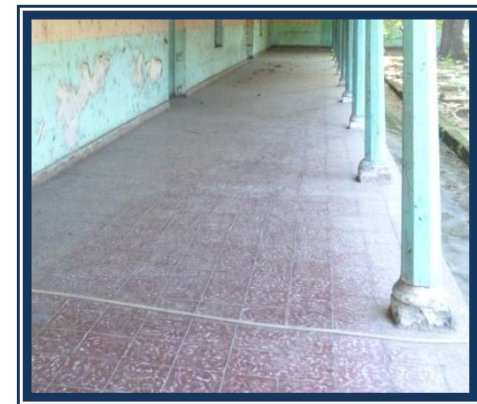
ELEMENTO EN CUESTION: LADRILLO PARA PISOS

DAÑO	CAUSA	EFECTOS	ORIGEN DE DAÑOS	% RESCATABLE	% NO RESCATABLE	% PRESERVADO
.PERDIDA DE PIEZAS POR SECTORES .DECOLORACION DE PIEZAS .AGRIETAMIENTOS .HUNDIMIENTOS .MANCHAS	.FALTA DE MANTENIMIENTO .DAÑOS POR GOLPES .HUMEDAD .GUANO	.MAL ASPECTO DE LOS ESPACIOS .PERDIDA DE BELLEZA DECORATIVA .ESPACIOS SIN PIEZAS .CRECIMIENTO VEGETATIVO ENTRE LA SISA.	.HUMANOS .NATURALES	50	50	50
