**ANTEPROYECTO DE DISEÑO ARQUITECTÓNICO PARA LAS
NUEVAS INSTALACIONES DEL CENTRO RECREATIVO
TOMA DE QUEZALTEPEQUE, LA LIBERTAD**

Este capítulo comprende el análisis de la situación actual, patologías de daños, análisis FODA con sus respectivas recomendaciones a nivel general y el pronóstico de las necesidades y espacios.

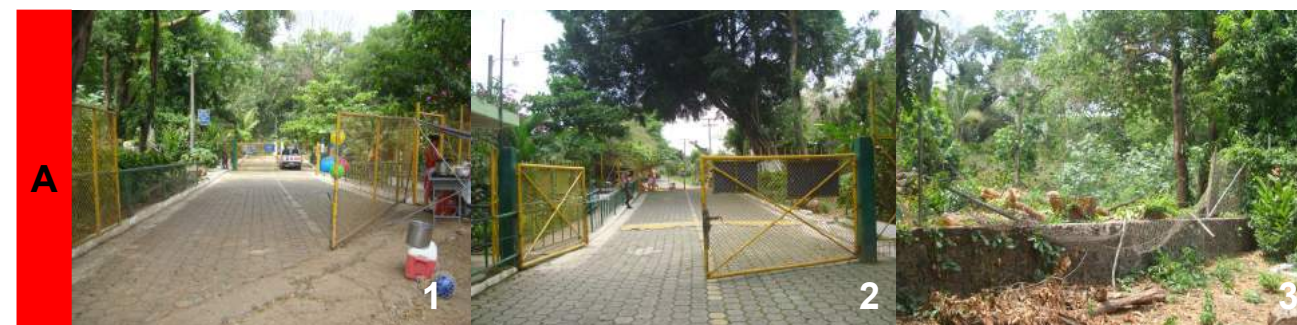
• ACCESO PRINCIPAL:

1. Fractura en capa de concreto en calle de acceso al Centro Recreativo.
2. Deterioro en elementos reductores de velocidad.
3. Derrumbe de elementos divisorios de propiedad.

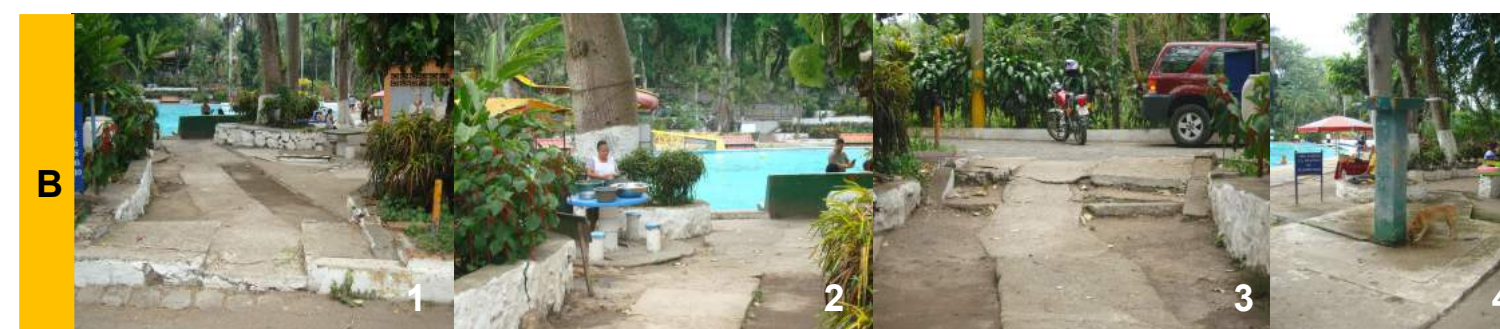
• ADMINISTRACIÓN, MERENDEROS Y ÁREA RECREATIVA ACUÁTICA:

1. Fractura en mobiliario para personas con capacidades especiales, en área de piscinas.
2. Fractura en jardineras por crecimiento de raíces,.
3. Fractura en gradas y elementos para accesibilidad de personas con capacidades especiales.
4. Deterioro de capa de pintura, fractura de artefactos (grifería y ducha) en elementos de aseo personal.

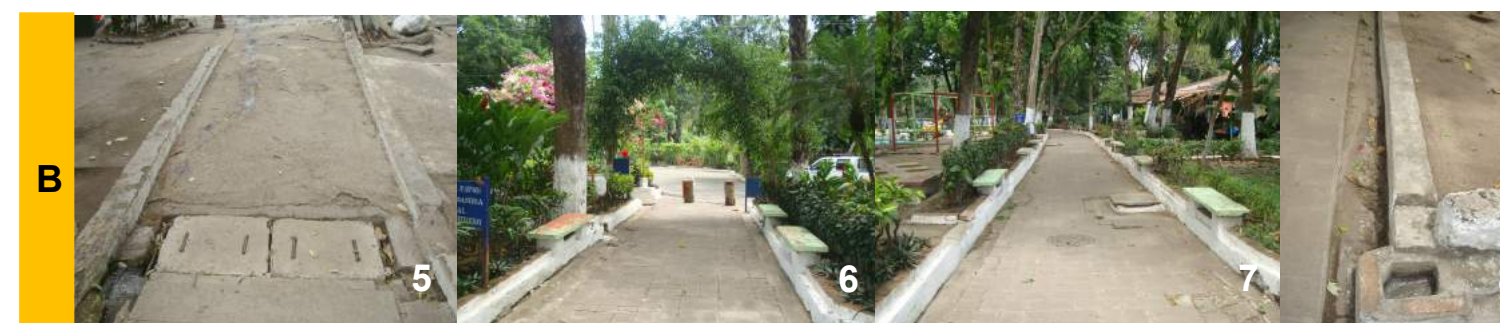
5. Fractura en tapaderas de cajas recolectoras de aguas lluvias.
6. Deterioro en capa de pintura de mobiliario, fractura de aceras por crecimiento de raíces, corrosión en elementos de información.
7. Fractura de cajas recolectoras de aguas lluvias, fractura de aceras, canaletas y cordón-cuneta, cajas tragantes deterioradas.

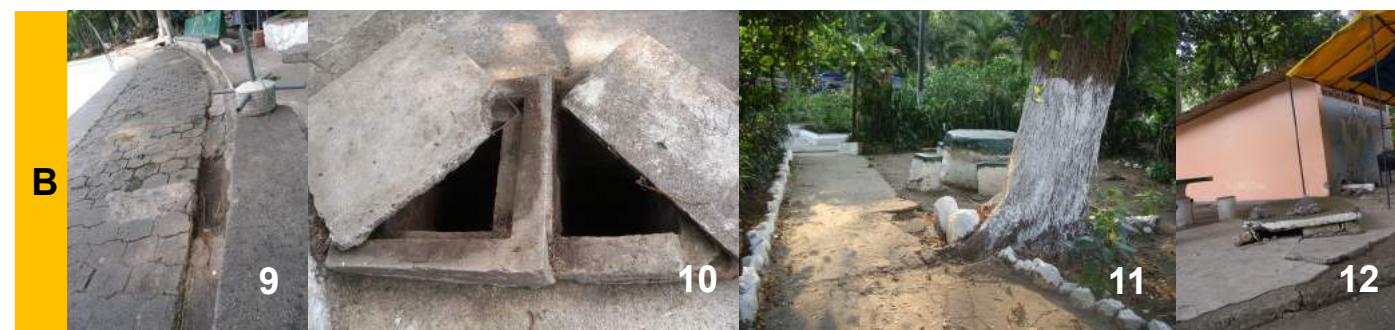
9. Fractura de canaletas en área de Piscinas.
10. Deterioro de cajas recolectoras de agua lluvia en zona de piscinas.
11. Fractura de aceras por crecimiento de raíces en área de Administración.
12. Fractura de caja recolectora de agua potable para cisterna, en área de piscinas.

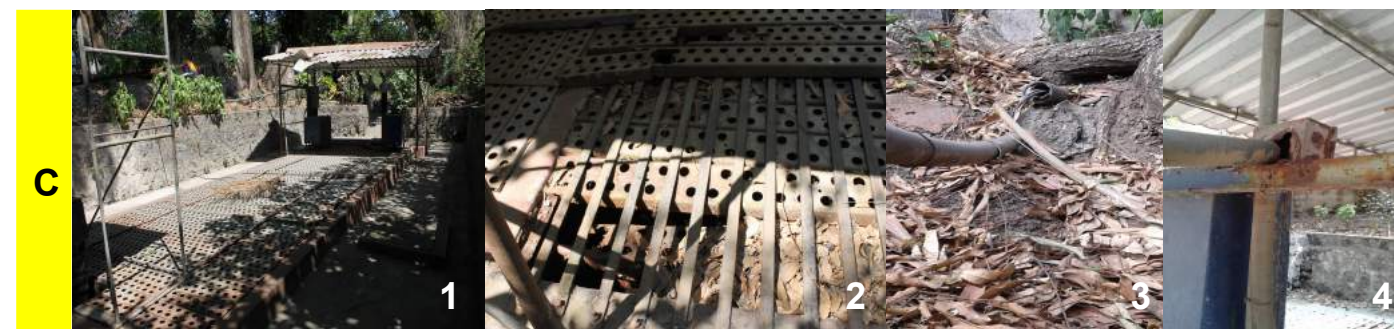
PLANTA DE TRATAMIENTO DE AGUAS NEGRAS:

1. Desprendimiento y deterioro en cubierta de tableros para manipulación de la planta.
2. Corrosión en cubierta de planta de tratamientos.
3. Exposición de cableado alimentador de energía para planta de tratamiento de aguas negras.
4. Corrosión y deterioro de cajas eléctricas en tablero de planta de tratamiento de aguas negras

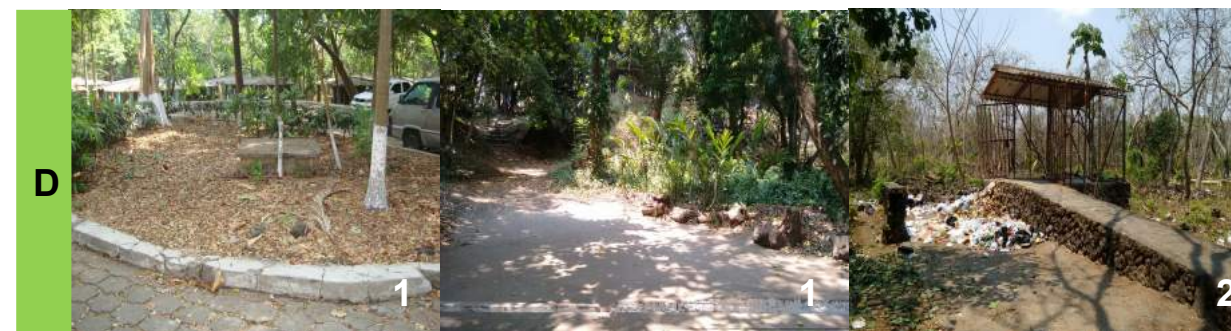
AREA DE PARQUEO GENERAL, CANCHAS DE BASKETBOL

1. Fractura de elementos divisorios (Cordones, jardineras, etc.)
2. Deterioro en elementos recolectores de basura.

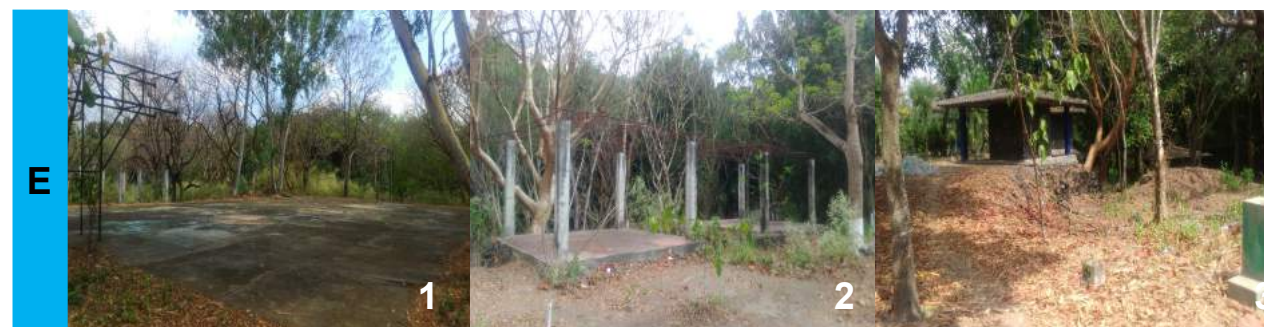
• AREA DE CANCHAS:

1. Fractura en piso de Cancha de Basquetbol.
2. Edificaciones en ruinas.
3. Vestigios de infraestructura eléctrica.

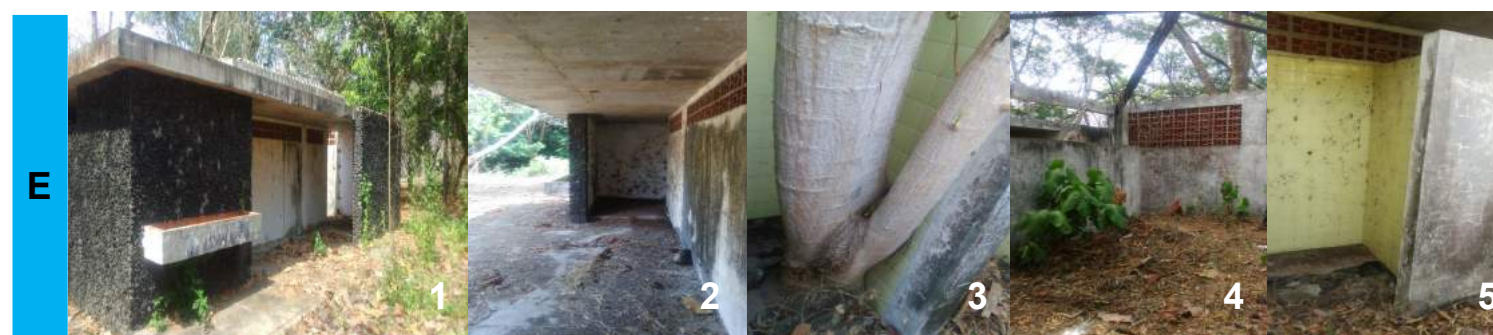
• VESTIDEROS:

1. Desprendimiento de recubrimiento de pared, fractura de pisos, paredes cubiertas de capa de hongos, deterioro de paredes por desmontaje de puertas.
2. Fractura de pisos, paredes recubiertas por hongos, deterioro de cajas eléctricas.
3. Crecimiento de vegetación dentro de la edificación.
4. Agrietamiento en paredes, edificación no presenta cubierta de techos, desmantelamiento de ventanas, crecimiento de vegetación dentro de la edificación.
5. Fractura de pisos, crecimiento de vegetación dentro de las instalaciones, agrietamiento en paredes.

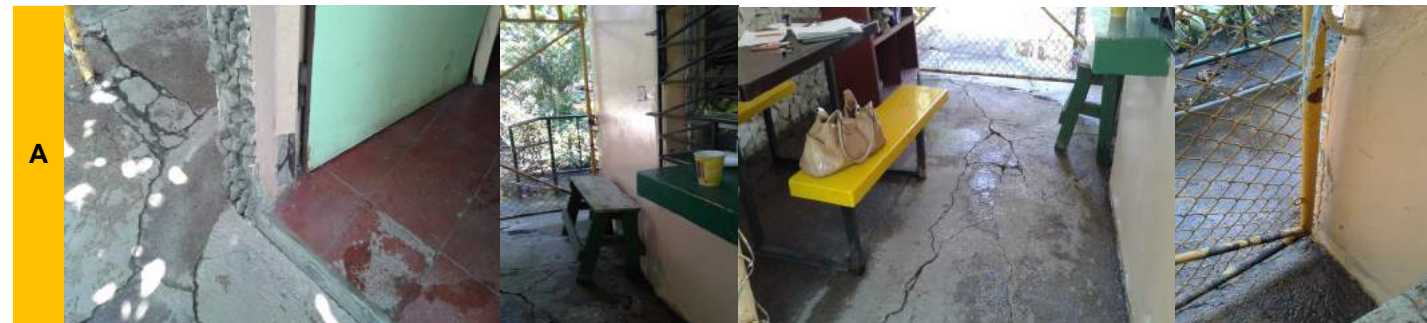
• INTERIORES.

1. Fractura en pisos internos y externos, huecos en uniones puerta-pared, corrosión en puerta metálica por humedad.
2. Fractura en pisos de concreto exteriores, fractura en unión toma corriente pared, deterioro de capa de pintura en paredes.
3. Grietas en pisos de concreto exteriores, espacios para almacenamiento no adecuados.
4. Corrosión en portón de acceso secundario, Deterioro de capa de pintura en paredes, fisuras en pared.

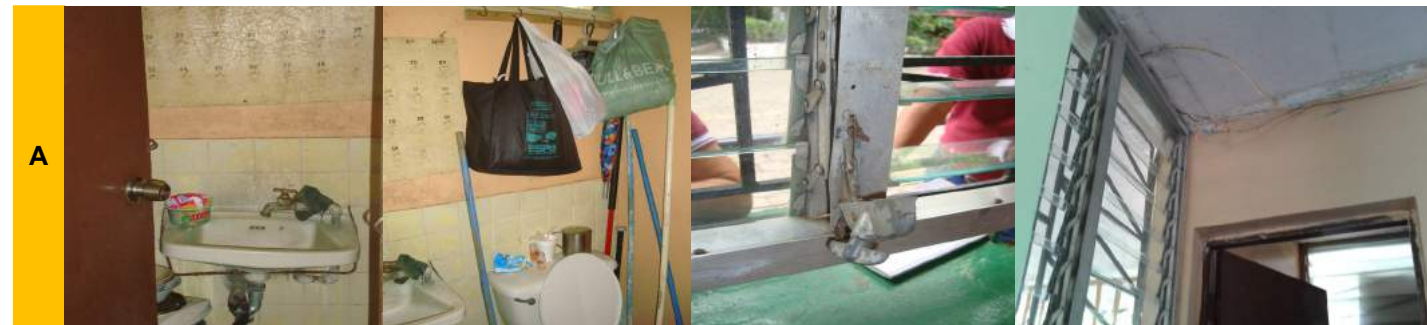
5. Deterioro de enchapado en área de sanitarios, crecimiento de capa de hongos en lavamanos y uniones de accesorios (grifería), deterioro de instalaciones hidráulicas (tuberías, grifos, accesorios), deterioro de capa de pintura en paredes.
6. Espacios de almacenamiento inadecuados.
7. Deterioro de manguitería de ventanas.
8. Deterioro de capa de pintura en losa de cubierta por humedad, instalaciones eléctricas no adecuadas.

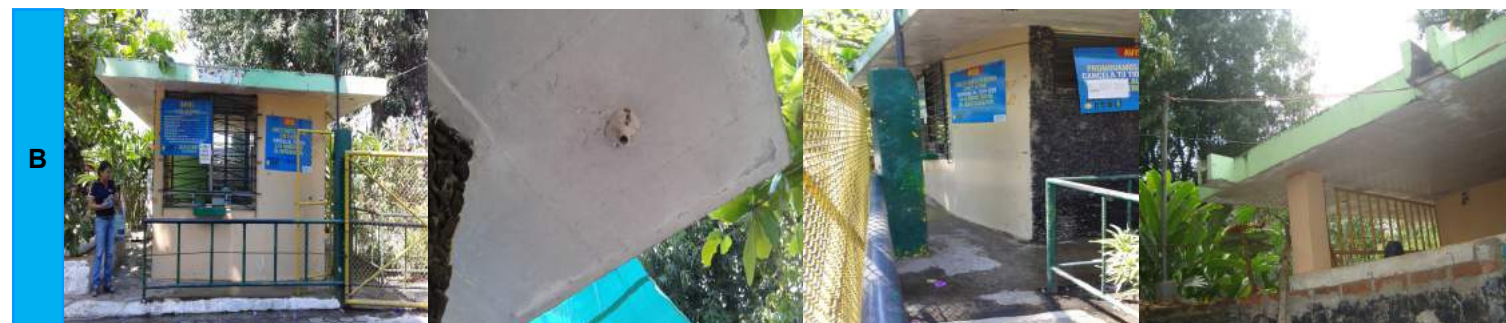
1. Deterioro en piso de concreto exterior, capa de pintura en cubierta de losa deteriorada por humedad.
2. Instalaciones eléctricas externas deterioradas por anidación de animales.
3. Deterioro de recubrimiento de tipo piedra huya en paredes.
4. Sistema de drenaje de cubierta de techos deteriorada por crecimiento de capa de hongos y fisuras.

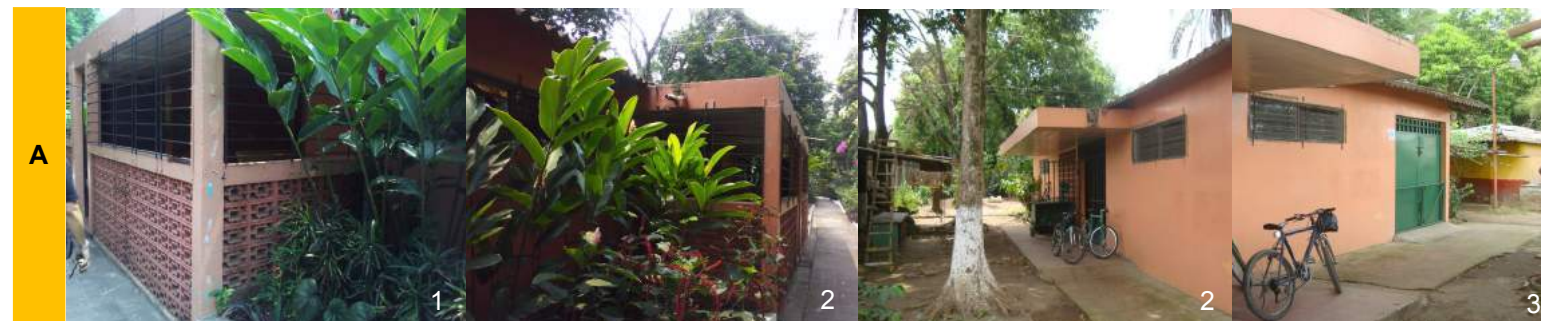
FACHADAS:

1. Deterioro en Capa de Pintura.
2. Deterioro en sistema de desalojo de aguas lluvias en cubierta.
3. Deterioro o fisuras en pisos

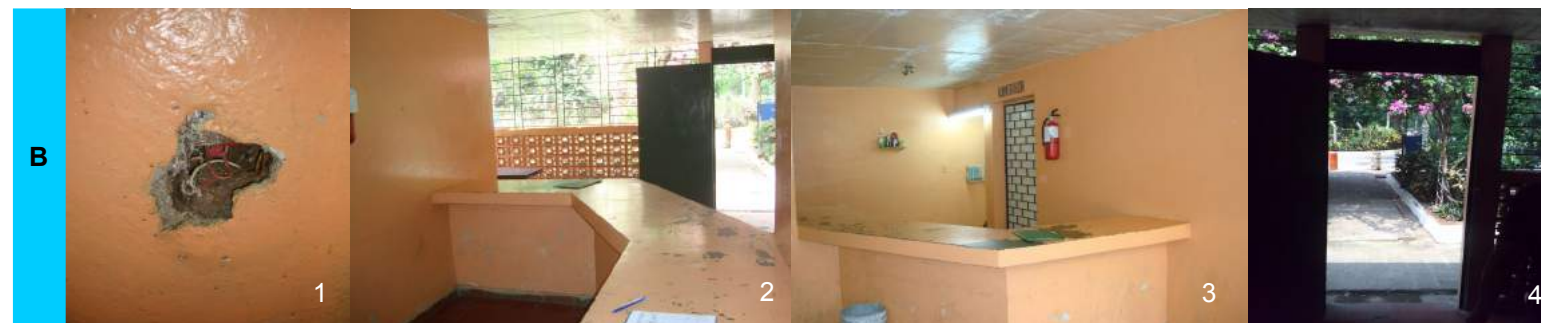
RECEPCIÓN:

1. Huecos en paredes y exposición de cableado eléctrico.
2. Deterioro en capa de pintura tanto en paredes y mobiliario.
3. Deterioro en capa de pintura de losa de cubierta, exposición de cableado eléctrico, cajas eléctricas deterioradas.
4. Pisos fracturados.

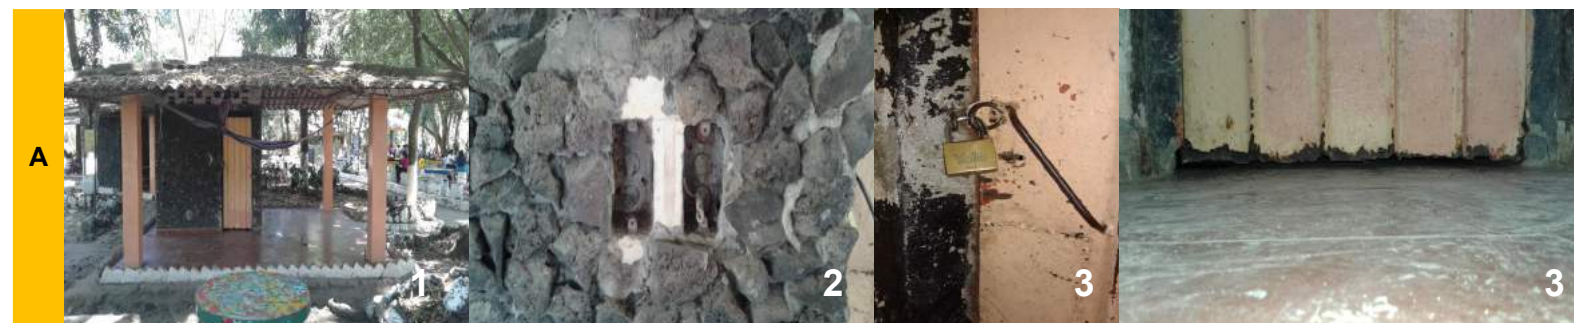
FACHADAS CABAÑA # 2

1. Fractura en cubierta de techos, crecimiento de capa de hongos en cubierta y elementos componentes de la misma.
2. Deterioro en interruptor de luminarias y demás instalaciones eléctricas.
3. Deterioro de capa de pintura de paredes, corrosión en puertas metálicas por exposición a la intemperie y mal uso de las mismas.

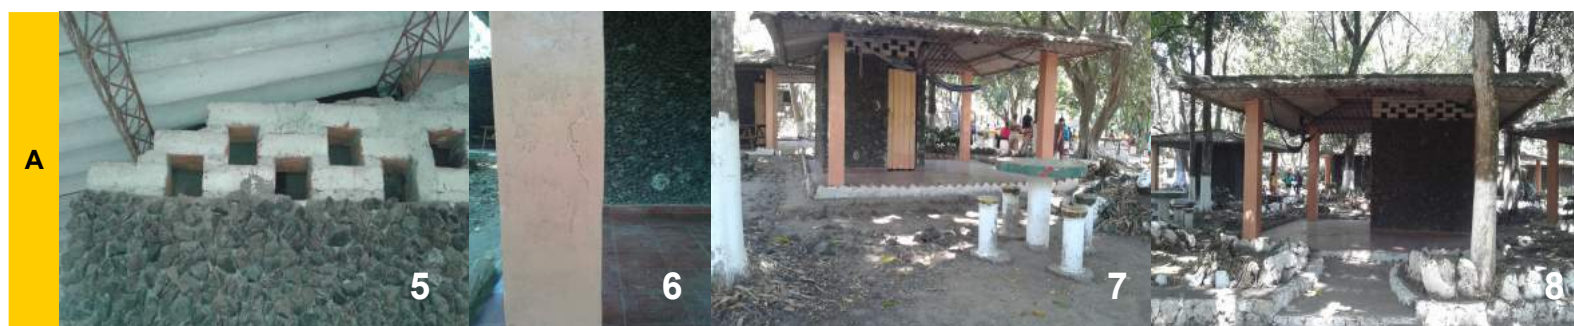
5. Fractura en paredes por mala instalación de cubierta de techos.
6. Fisuras en columnas, deterioro de recubrimiento de piedra huya en paredes.
7. Deterioro de pretil.
8. Pisos deteriorados por crecimiento de vegetación.

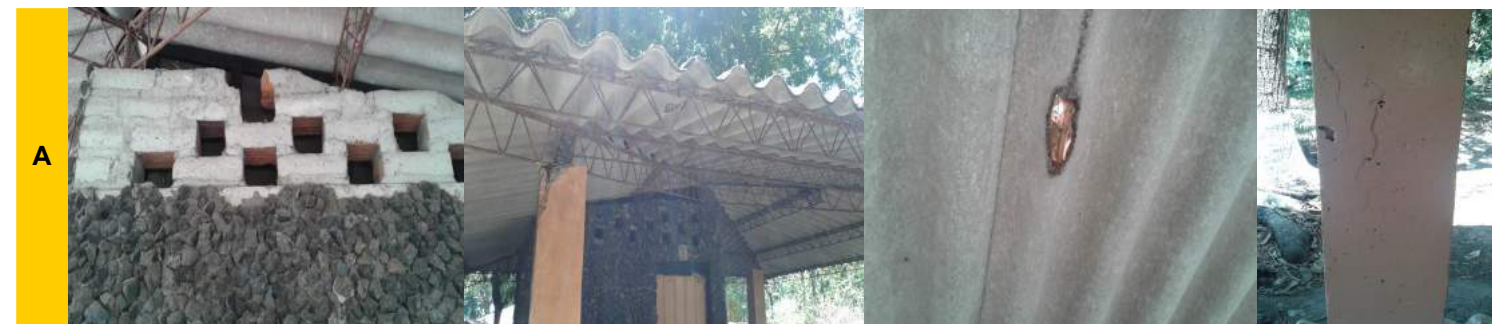
5. Fractura de paredes, deterioro de recubrimiento de piedra huya en paredes.
6. Corrosión de estructura de techos por exposición a la intemperie, fractura en concreto y exposición de armadura de columnas.
7. Huecos en cubierta de techos.
8. Huecos en recubrimiento de columnas.

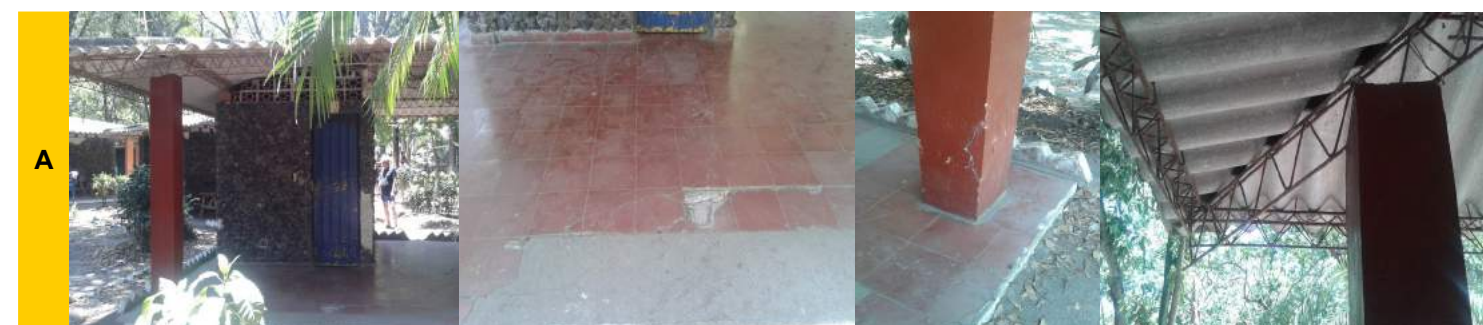
• FACHADAS CABAÑA # 12

1. Deterioro en recubrimiento de piedra huya en paredes, corrosión de estructura de techos por exposición a la intemperie, deterioro de interruptores eléctricos y demás instalaciones eléctricas.
2. Fractura de pisos y deterioro de zócalo.
3. Fractura en columnas.
4. Corrosión de estructura de techos y fractura en uniones a columnas.

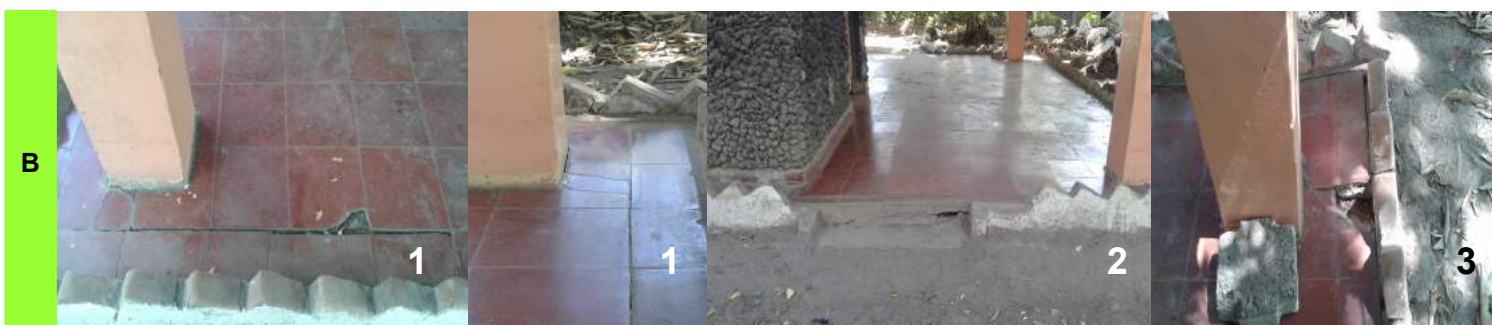
• INTERIORES CABAÑA # 2

1. Fractura de pisos y crecimiento de capa de hongos.
2. Fractura de base de pisos, deterioro de pretil perimetral y zócalo, deterioro de recubrimiento de piedra huya.
3. Fractura y levantamiento de pisos por crecimiento de raíces.

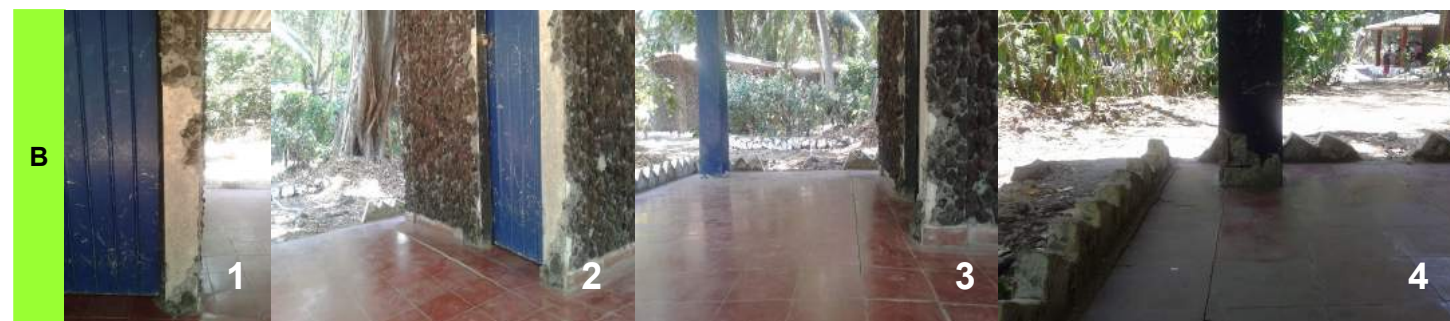
INTERIORES CABAÑA # 21

1. Deterioro de recubrimiento de piedra huya y capa de pintura en marco de puertas.
2. Pisos levantados, deterioro de zócalo y crecimiento de capa de hongos.
3. Pisos levantados, deterioro de piedra huya, zócalo deteriorado, deterioro de capa de pintura en columnas.
4. Fractura de concreto y exposición de armadura en columnas, fisuras en pisos, fractura en pretil perimetral.

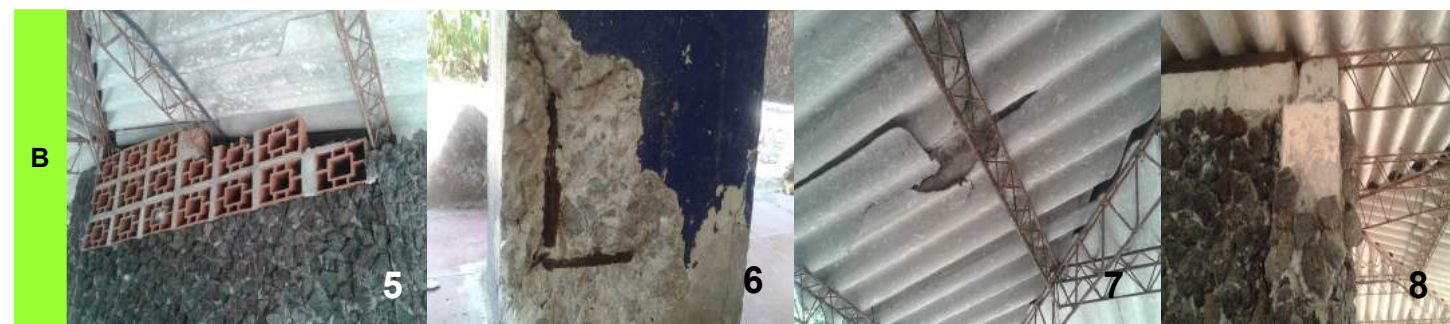
5. Deterioro de celosía de barro en área de ventilación.
6. Corrosión en armadura de columnas por exposición a la intemperie y deterioro de capa de pintura.
7. Fractura en cubierta de techos y corrosión de estructura de techos.
8. Fractura en paredes y deterioro de recubrimiento de piedra huya en paredes.

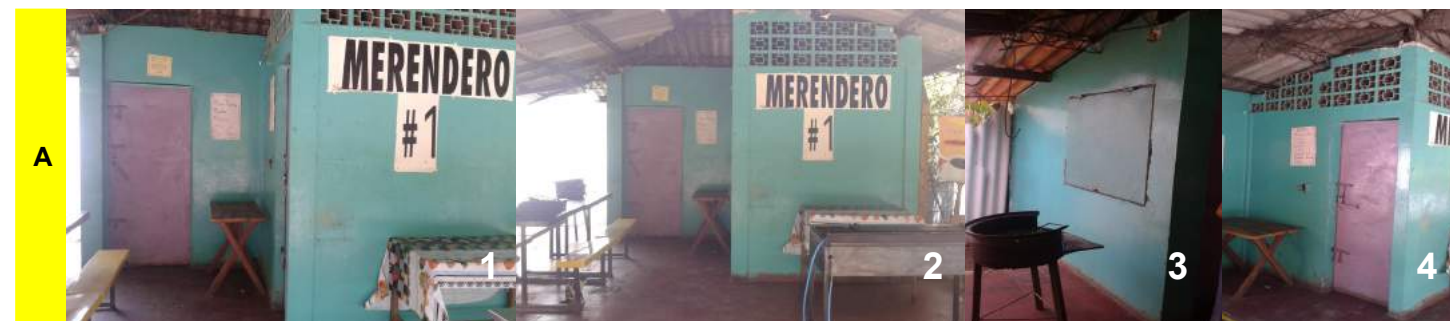
• FACHADAS

1. Fractura en paredes y celosía para ventilación, deterioro en zócalo de loseta de concreto.
2. Deterioro en puerta metálica por corrosión, deterioro de capa de pintura.
3. Fractura de paredes, corrosión en elementos de estructura de techos.
4. Fractura de celosía para ventilación.

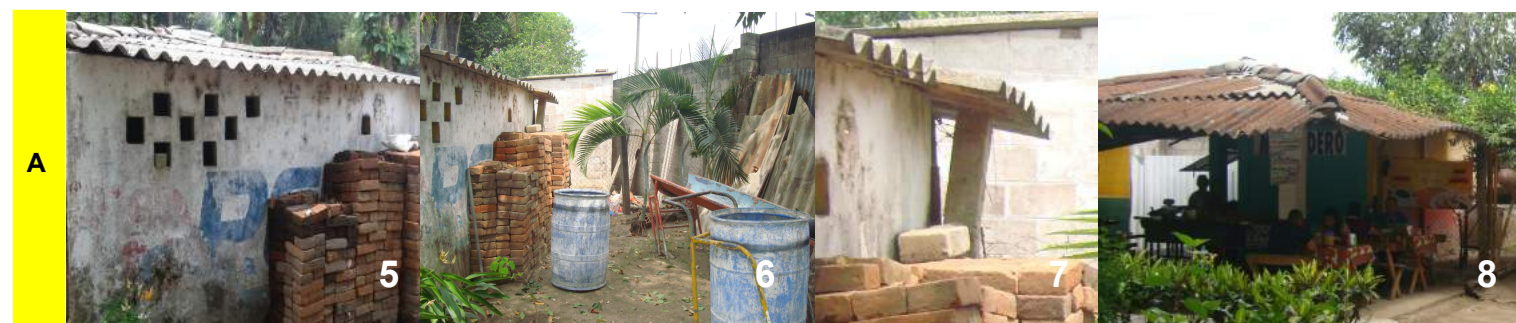
5. Deterioro en capa de pintura y crecimiento de hongos en paredes.
6. Fractura de cubierta de techos de fibrocemento, deterioro en capa de pintura.
7. Estructura de techo debilitada.
8. Corrosión en cubierta de lámina, estructura de techos debilitada.

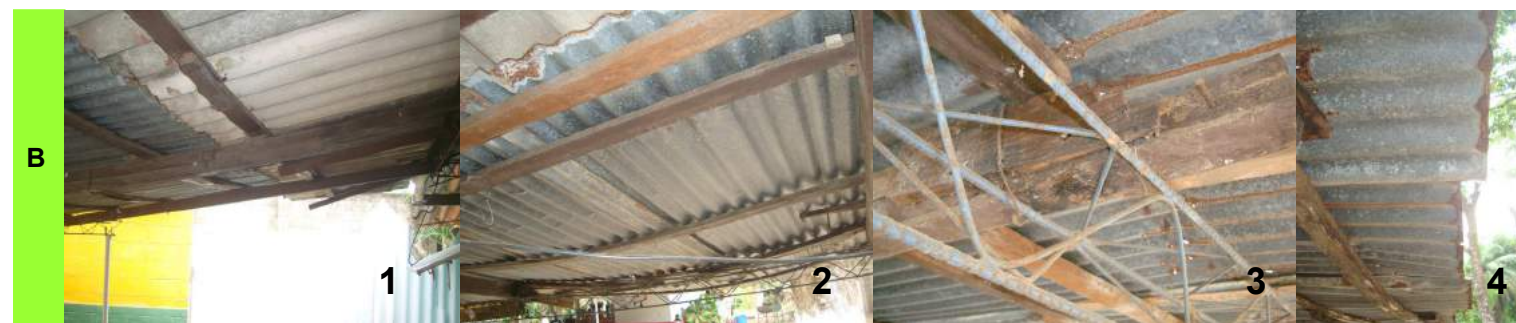
1. Estructura de techos podrida.
2. Corrosión en cubierta de lamina galvanizada.
3. Corrosión en estructura metálica y de madera.
4. Cubierta de lámina presenta agujeros.

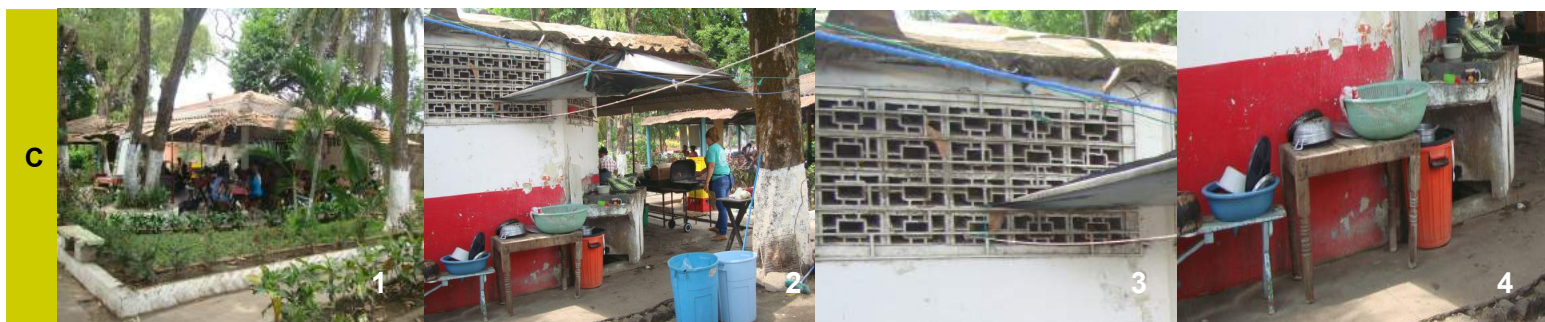
• EXTERIORES

1. Corrosión en cubierta de lámina galvanizada, crecimiento de capa de hongo en cubierta de loseta de fibrocemento.
2. Corrosión en cubierta de lámina galvanizada, Corrosión de capa de pintura, pila y lavaderos deteriorados.
3. Deterioro de celosía de barro por crecimiento de maleza.
4. Fractura en pisos, deterioro de capa de pintura.

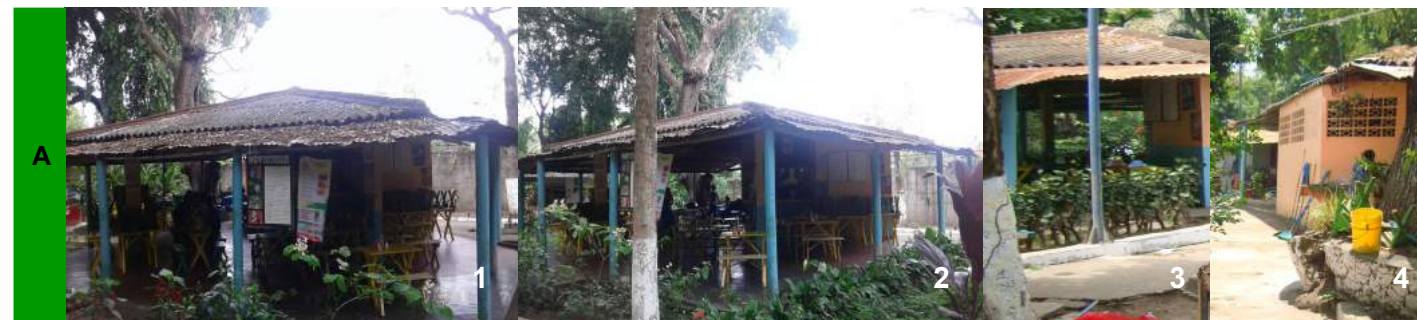
EXTERIORES.

1. Corrosión de cubierta de lámina galvanizada.
2. Deterioro de capa de pintura en columna, corrosión de cubierta de lámina galvanizada.
3. Fractura de pisos.
4. Fractura en celosía de barro, corrosión de cubierta de lámina galvanizada.

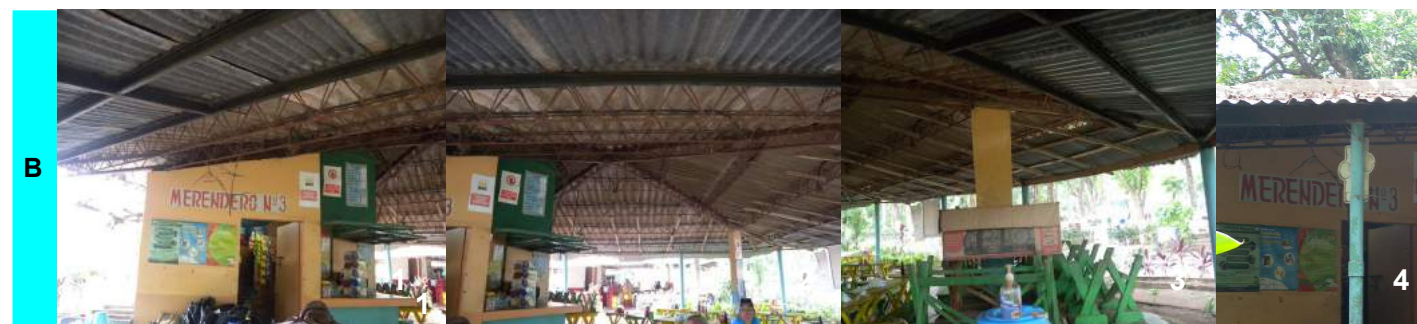
INTERIORES.

1. Corrosión en estructura de techos, deterioro de instalaciones eléctricas por falta de mantenimiento .
2. Corrosión en cubierta de lámina galvanizada, deterioro de capa de pintura en paredes.
3. Estructura de techos a base de madera debilitada.
4. Corrosión de capa de pintura en columnas.

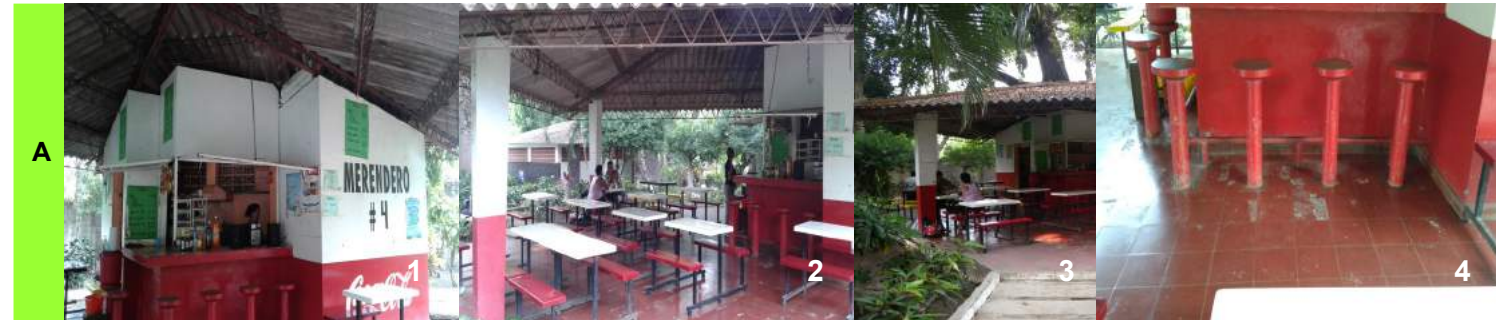
• INTERIORES.

1. Corrosión en estructura de techos, deterioro de luminarias e instalaciones eléctricas.
2. Corrosión en estructura de techos.
3. Deterioro en pisos y crecimiento de capa de hongos.
4. Deterioro en capa de pintura de mobiliario, crecimiento de capa de hongos.

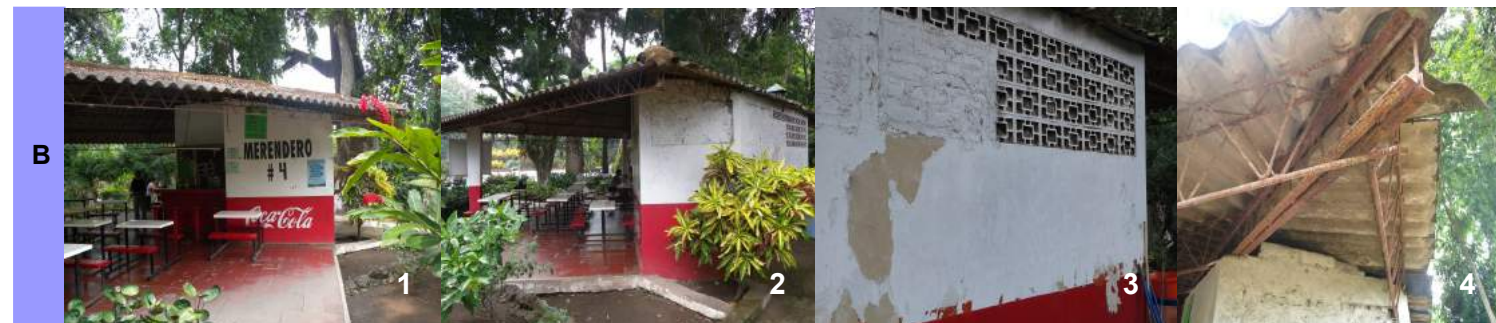
• EXTERIORES.

1. Deterioro de pisos por crecimiento de capa de hongos, corrosión en cubierta de lámina galvanizada.
2. Corrosión el capote de cubierta de fibrocemento por crecimiento de hongos.
3. Deterioro de capa de pintura en paredes, crecimiento de hongos en cubierta de fibrocemento.
4. Corrosión en estructura de techos por exposición a la intemperie.

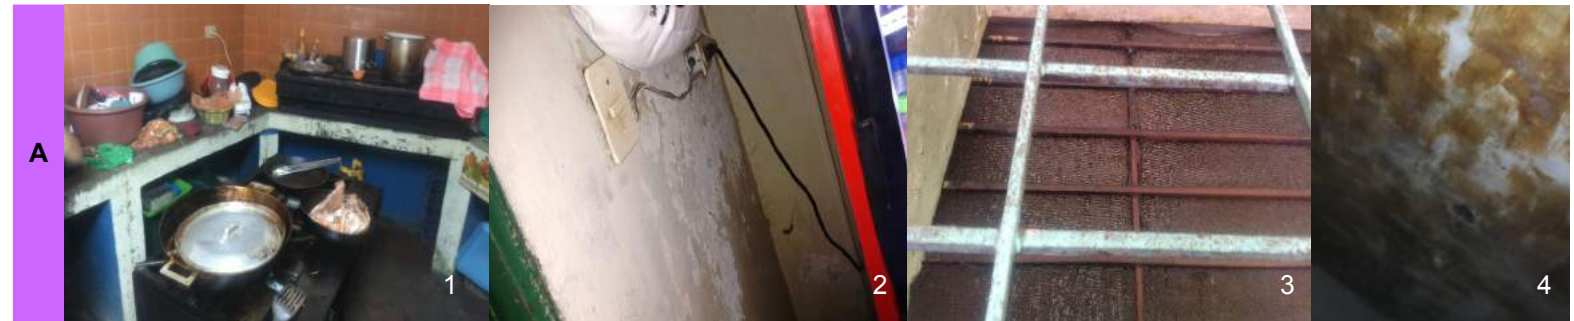
• COCINA

1. Deterioro de mobiliario de cocina, pisos cubiertos de capa de grasas.
2. Deterioro de capa de pintura en paredes, instalaciones eléctricas deficientes.
3. Corrosión en defensa de ventanería, malla recubierta por capa de grasas acumuladas, deterioro de capa de pintura en paredes.
4. Crecimiento de capa de hongos por filtraciones en losa de cubierta.

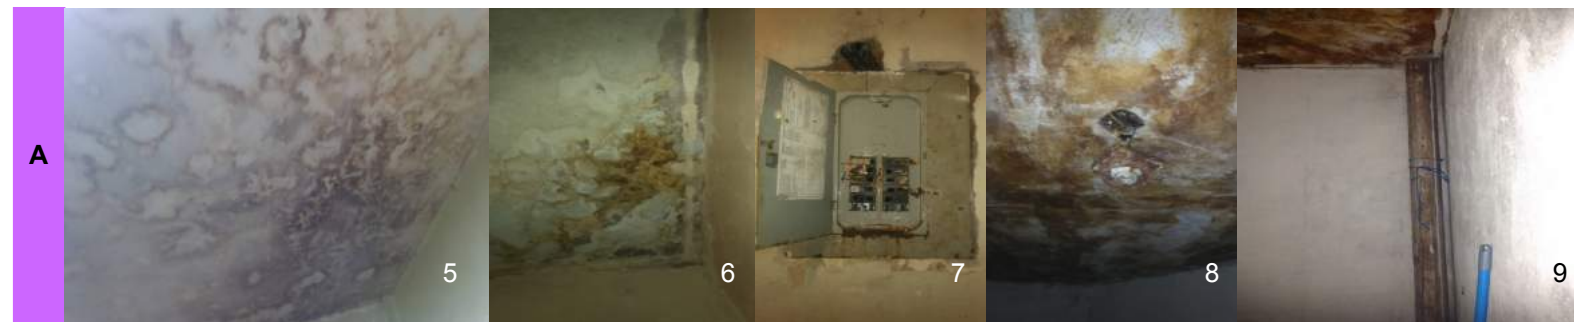
5. Crecimiento de hongos por filtraciones en cubierta de losa (Cuarto frío).
6. Crecimiento de hongos por filtraciones en paredes y humedad.
7. Deterioro de instalaciones eléctricas por filtración en temporada de lluvia, huecos en paredes y exposición de tuberías de instalaciones eléctricas.
8. Corrosión en luminarias por filtración en temporada de lluvias, crecimiento de capa de hongos en losa de cubierta por humedad.
9. Corrosión de tuberías de desalajo de aguas lluvias.

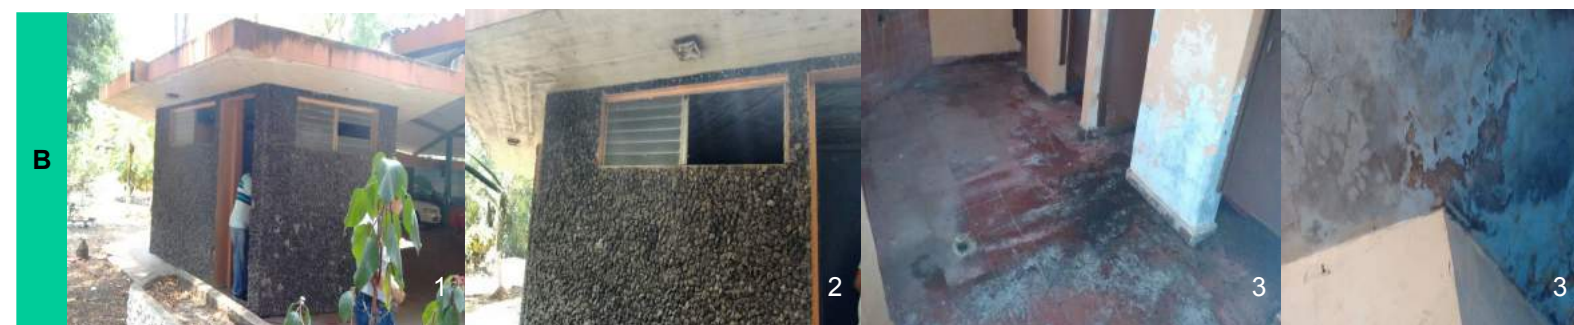
• SERVICIOS SANITARIOS

1. Crecimiento de capa de hongos en cubierta de losa, deterioro de recubrimiento de pared
2. Deterioro de instalaciones eléctricas, desmantelamiento de ventanería, crecimiento de capa de hongos en cubierta de losa.
3. Crecimiento de capa de hongos en piso, deterioro de cubierta de losa por humedad

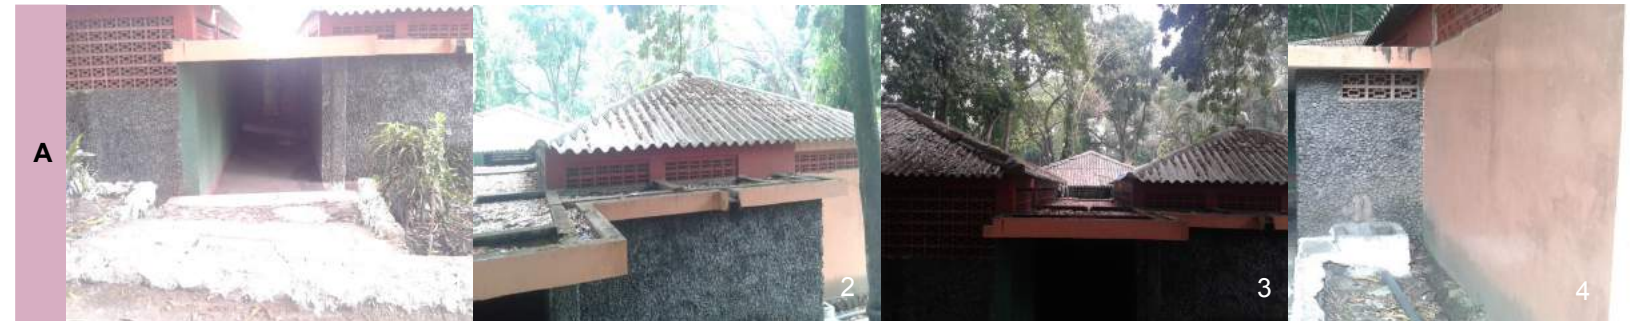
FACHADA PRINCIPAL

1. Fractura de Pisos y Deterioro de recubrimiento de pared.
2. Obstrucción de sistema de drenaje de aguas lluvias en cubierta tipo Losa.
3. Fractura de celosía de barro en ventanas.
4. Exposición de tuberías de aguas grises.

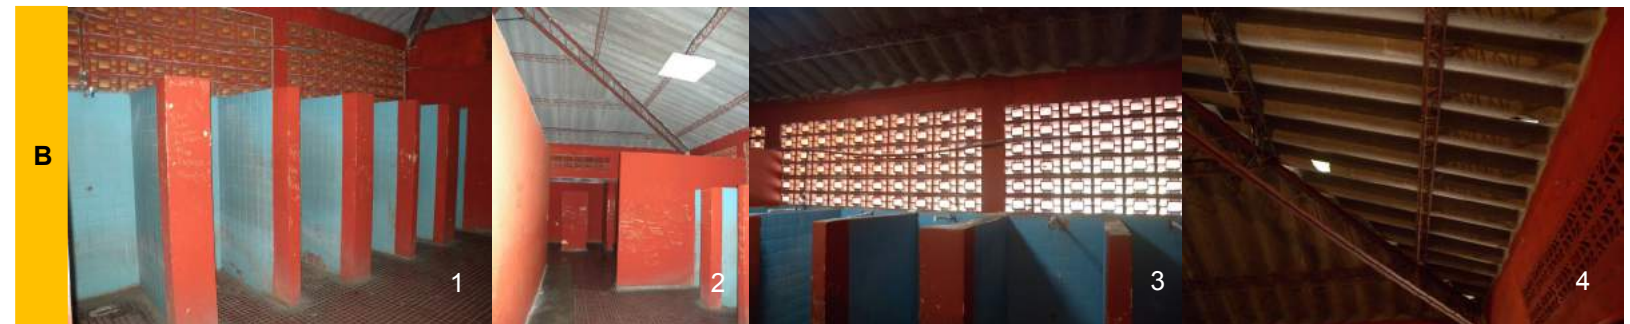
ÁREA DE DUCHAS EN DESVESTIDEROS PARA MUJERES.

1. Fractura de Pisos y artefactos de desagüe de aguas grises deteriorados.
2. Deterioro de capa de pintura.
3. Exposición de tuberías abastecedoras de agua en área de duchas.
4. Quebraduras en cubierta de techos..

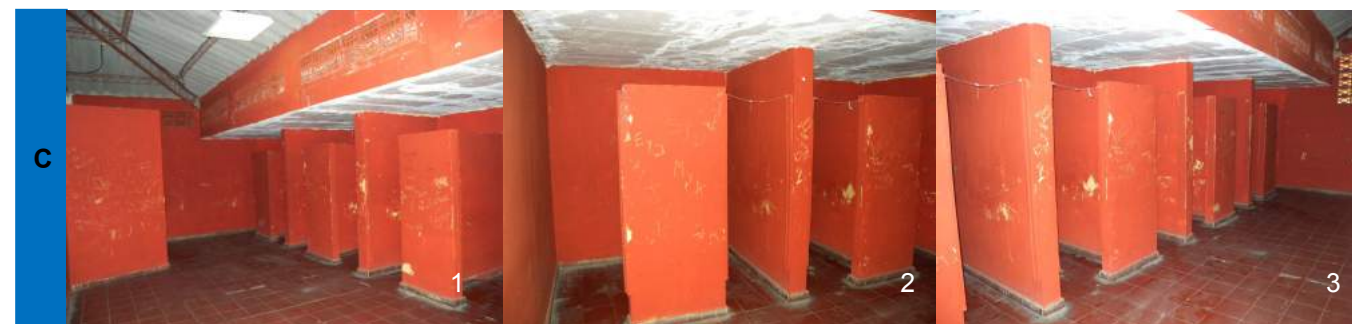
1. Deterioro de capa de pintura.
2. Crecimiento de capa de hongo en pisos , deterioro de capa de pintura, agrietamiento en cubierta de techo tipo losa.
3. Agrietamiento en unión de estructura de techos y pared, deterioro de zócalo, fisuras en piso interior de vestidores.

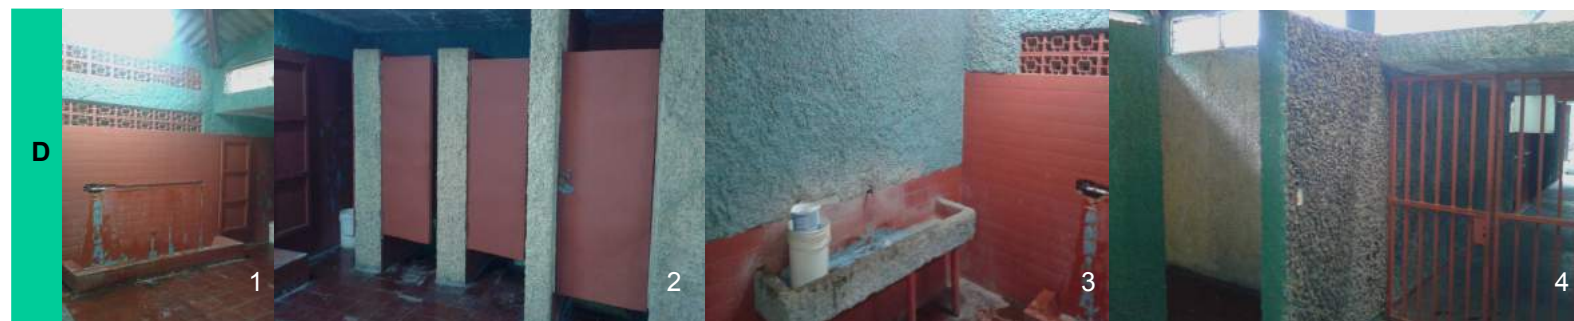
DESVESTIDEROS HOMBRES

1. Exposición de tuberías de agua potable en área de urinarios, deterioro de capa de pintura en enchapado de pared, crecimiento de capa de hongos en piso, desmantelamiento de ventanas.
2. Deterioro de capa de pintura en interior de sanitarios, crecimiento de capa de hongos en pisos interiores y pared, fractura de zócalo, artefactos sanitarios en estado de deterioro.
3. Crecimiento de capa de hongos en área de lavamanos, deterioro de capa de pintura, desprendimiento de recubrimiento de pared.
4. Desprendimiento de recubrimiento de pared, desmontaje de switch de lámparas, desmantelamiento de ventanería.

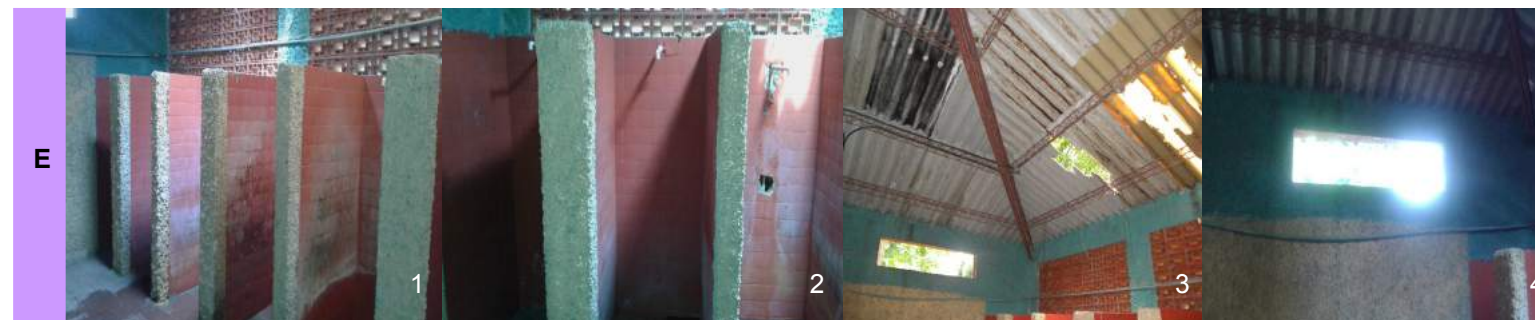
1. Crecimiento de capa de hongos en pisos y paredes de área de duchas.
2. Huecos en paredes, factura de artefactos para ducha, deterioro de capa de pintura.
3. Fractura de cubierta de techos, crecimiento de capa de hongos en cubierta, desmantelamiento de ventanería
4. Desmantelamiento de ventanas.

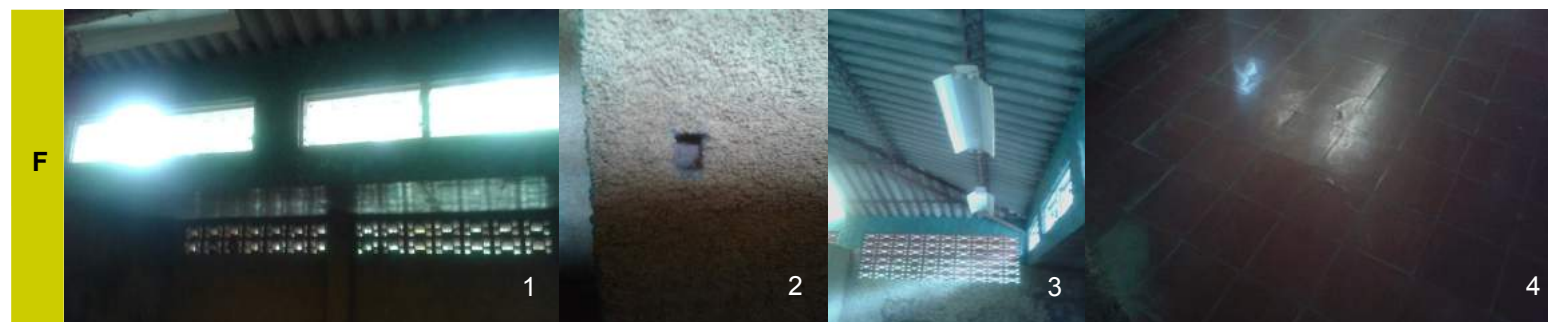
1. Desmantelamiento de ventanería.
2. Deterioro de switch de luminarias
3. Deterioro de lámparas.
4. Fisuras en pisos y crecimiento de capa de hongos.

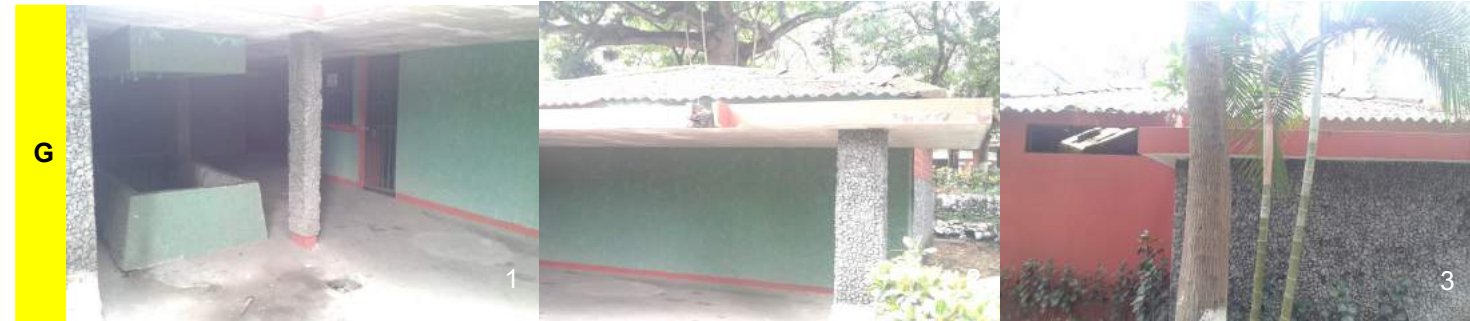
EXTERIORES

1. Fractura de pisos, exposición de cajas recolectoras de aguas lluvias, deterioro de recubrimiento de columnas, deterioro de pileta recolectora de aguas lluvias.
2. Deterioro en drenaje de aguas lluvias en cubierta de techo, crecimiento de capa de hongos en drenaje de aguas lluvias en cubierta de techo, fisuras en pisos, deterioro de cimbra.
3. Desmantelamiento de ventanería, deterioro de recubrimiento en paredes.

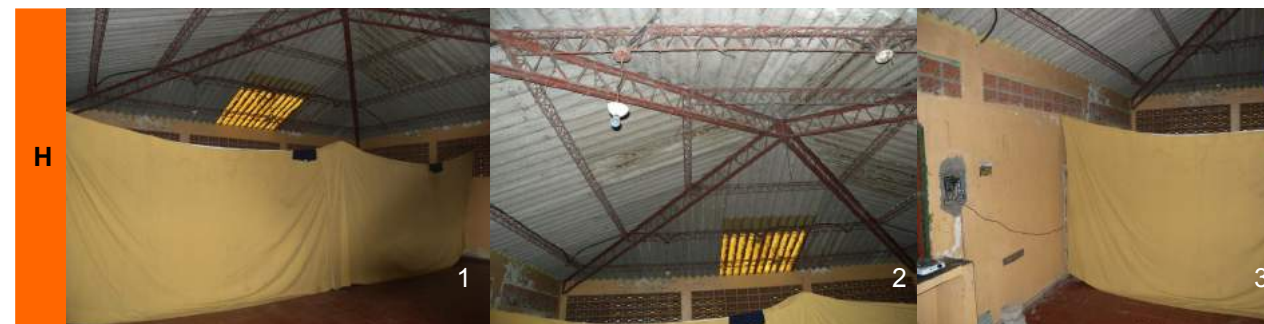
AREA DE ESTANCIA SOLDADOS

1. Deterioro de capa de pintura, crecimiento de capa de hongos en cubierta de techos.
2. Deterioro de luminarias, deterioro de capa de pintura.
3. Exposición de térmicos y deterioro de caja de térmicos en pared.

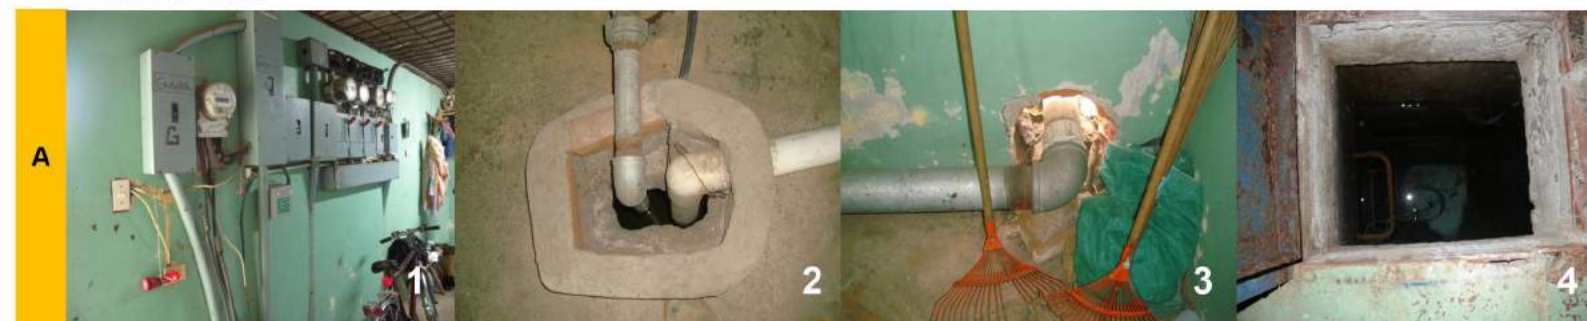
INTERIORES

1. Deterioro en capa de pintura de paredes, fractura en huecos de instalaciones eléctricas.
2. Huecos en pisos para salida de tuberías
3. Huecos en paredes para salida de tuberías.
4. Corrosión en tapadera de cisterna, deterioro en paredes de cisterna y crecimiento de capa de hongos, corrosión en peldaños
