**ANTEPROYECTO DE DISEÑO ARQUITECTÓNICO PARA LAS
NUEVAS INSTALACIONES DEL CENTRO RECREATIVO
TOMA DE QUEZALTEPEQUE, LA LIBERTAD**

Este capítulo comprende el análisis de la situación actual, patologías de daños, análisis FODA con sus respectivas recomendaciones a nivel general y el pronóstico de las necesidades y espacios.

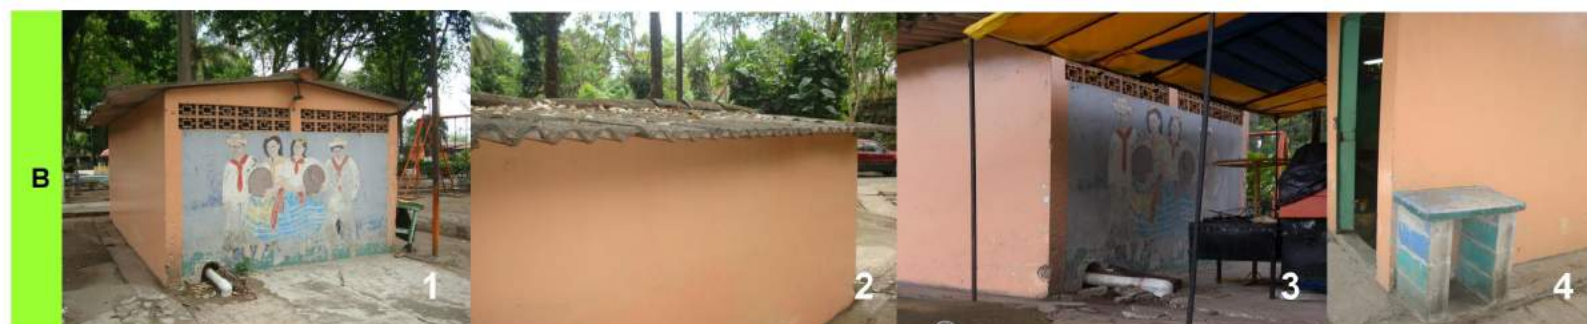
EXTERIORES

1. Deterioro de capa de pintura en paredes, crecimiento de capa de hongos en cubierta de techos, huecos en paredes por instalaciones hidráulicas inadecuadas., Corrosión en estructura de techo por exposición a la intemperie.
2. Fractura en cubierta de techos, crecimiento de capa de hongos.
3. Fractura en paredes, deterioro de capa de pintura en paredes, huecos en paredes y pisos por instalaciones hidráulicas inadecuadas.
4. Fractura de pisos.

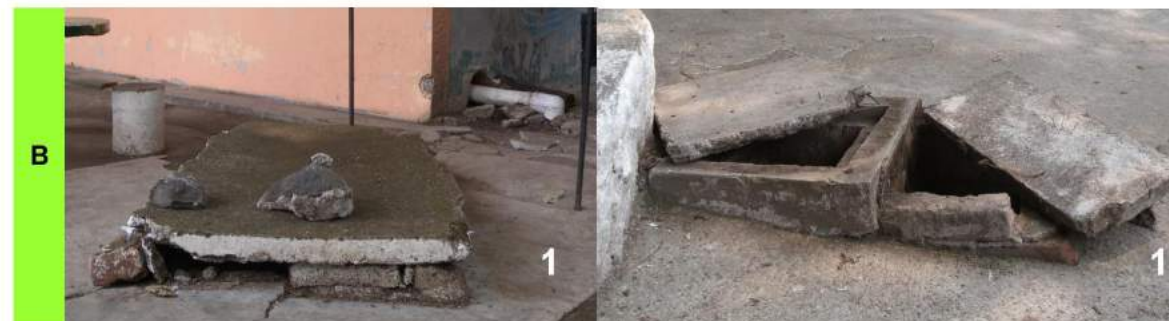
CAJAS COMPLEMENTARIAS DE CISTERNA

1. Fractura de tapadera y paredes de caja, crecimiento de capa de hongos en tapaderas.

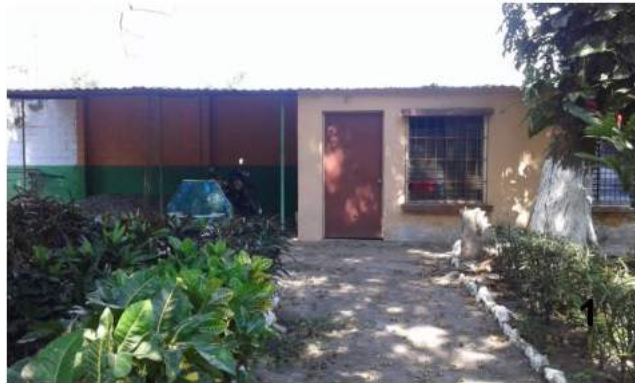
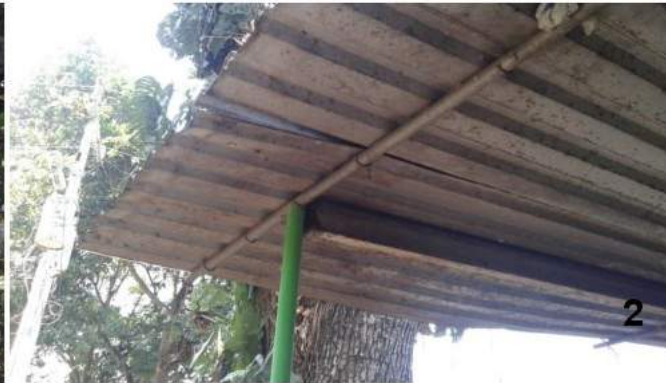
EVALUACIÓN DE DAÑOS DEL EDIFICIO: DESVESTIDERO EMPLEADOS

1. Deterioro de pisos de concreto exteriores por crecimiento de raíces de vegetación nativa del Centro recreativo, áreas techadas innecesarias, deterioro en capa de pintura de puertas.
2. Corrosión en lamina galvanizada, uniones de lamina a estructura de techo deterioradas, empalmes de lamina deteriorados, fijación de laminas corroidos.

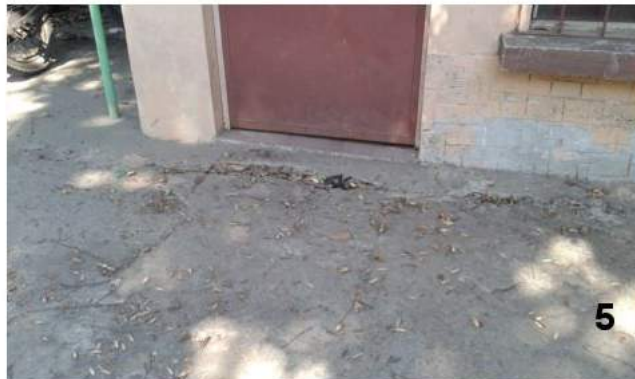
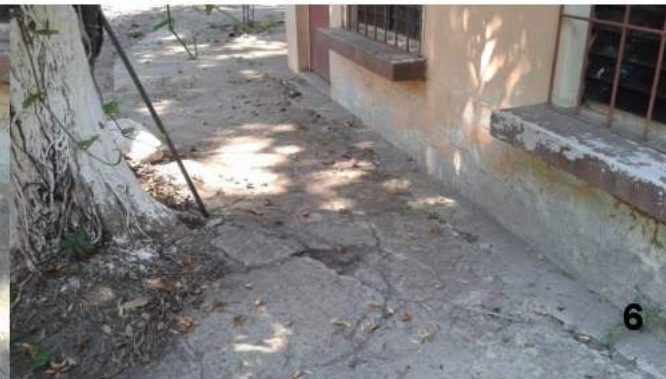
5. Fractura de pisos exteriores, deterioro de capa de pintura por humedad, corrosión en puerta metalica.
6. Fractura de pisos por crecimiento de vegetación, deterioro de pintura en paredes, deterioro de pintura en marquesinas, corrosión de defensas de ventanería por exposición a la intemperie.

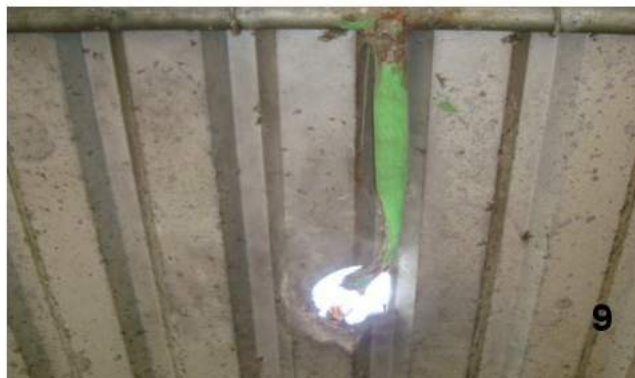
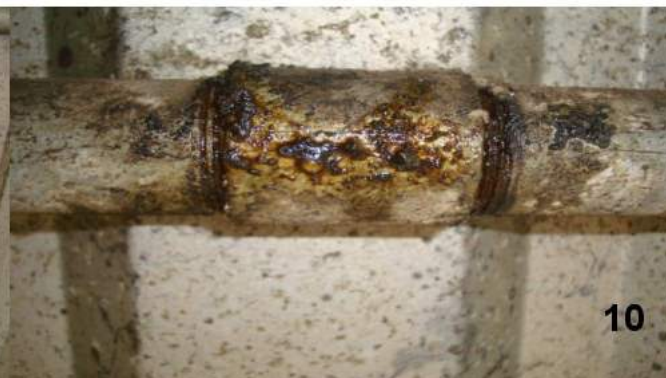
9. Huecos en cubierta de techo de lamina galvanizada, corrosión de estructura de techos.
10. Oxidación en estructura de techos.

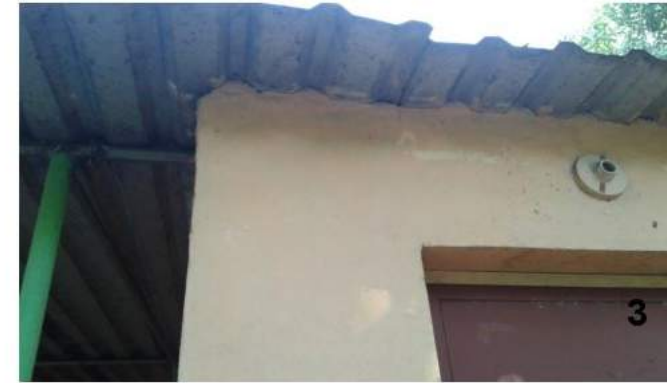
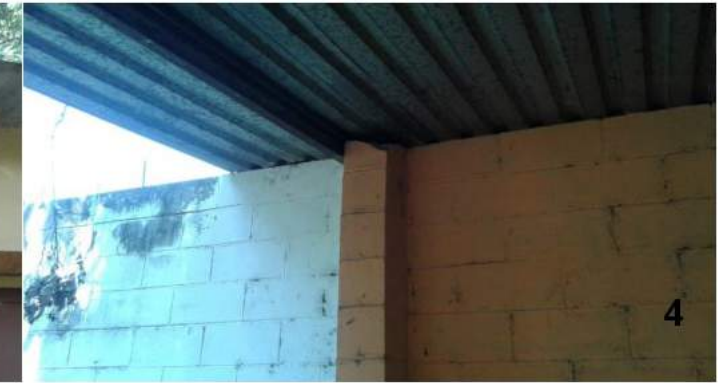
3. Fractura en contrafuertes de pared en área techada, deterioro de capa de pintura en pared , crecimiento de capa de hongos en paredes, anidación de animales en juntas sísmicas.
4. Deterioro de pared en unión de pared-cubierta, deterioro de instalaciones eléctricas exteriores por exposición a la intemperie, corrosión de capa de pintura de puerta metalica.

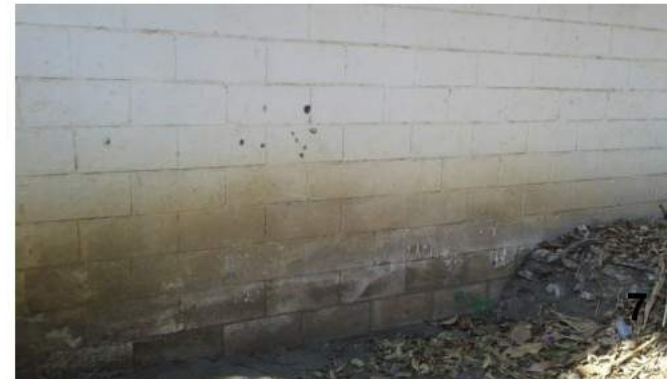
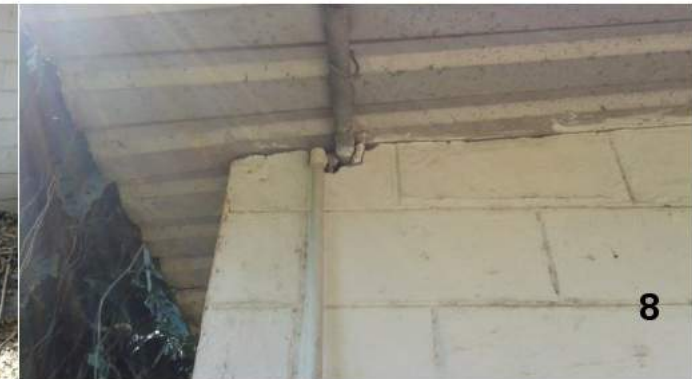
7. Deterioro de capa de pintura en paredes, huecos en paredes.
8. Huecos en paredes por instalaciones hidráulicas inadecuadas, corrosión

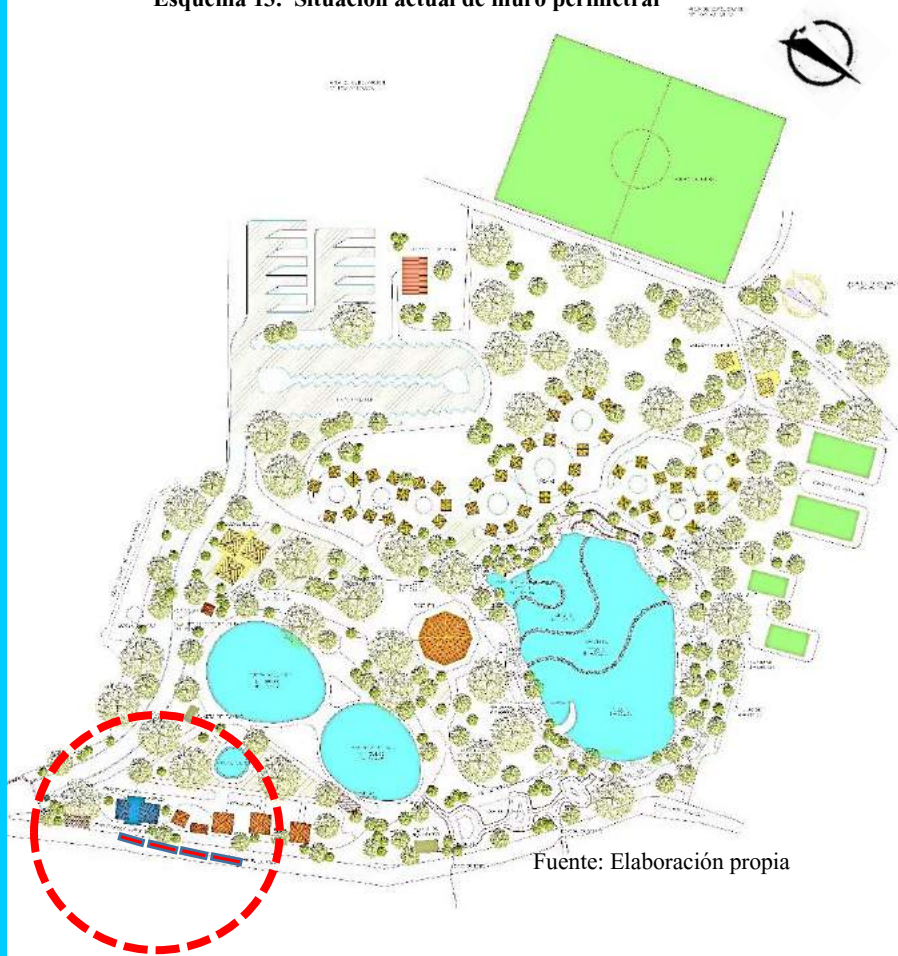
Esquema 13. Situación actual de muro perimetral

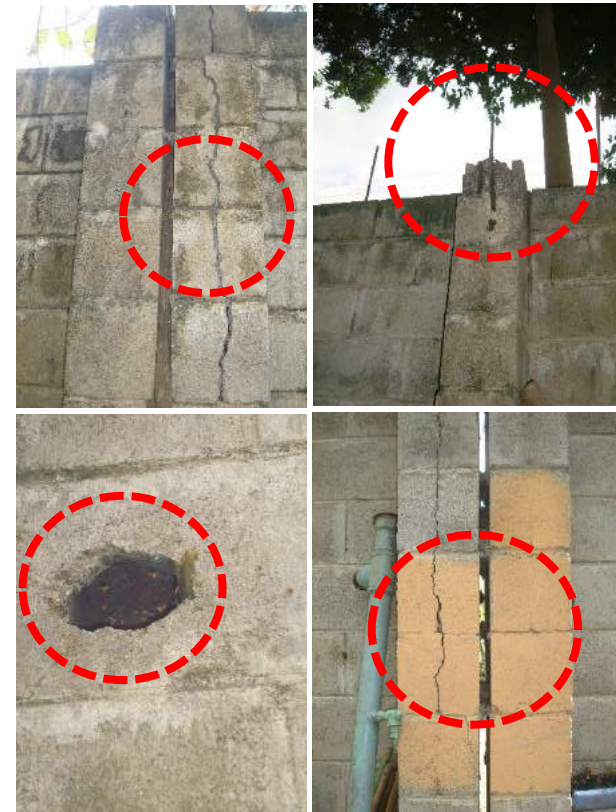
Imagen 29. Daños estructurales en contrafuertes

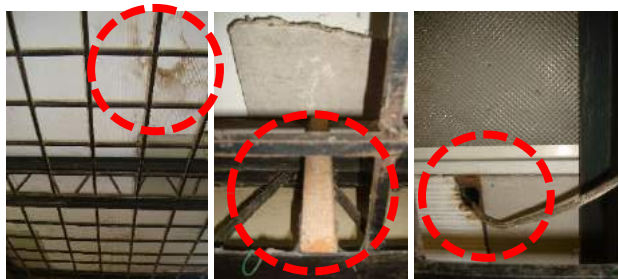
Imagen 30: Estado actual oficina del administrador

Se pudo constatar en la visita de campo, que la cubierta de techo de la oficina del administrador posee manchas de humedad por problemas de filtración de agua, lo cual puede ocasionar daños a la instalación eléctrica o el deterioro del cielo falso en dicho espacio. Se recomienda verificar la condición actual de la cubierta de techo y realizar la reparación o sustitución parcial de las piezas dañadas.

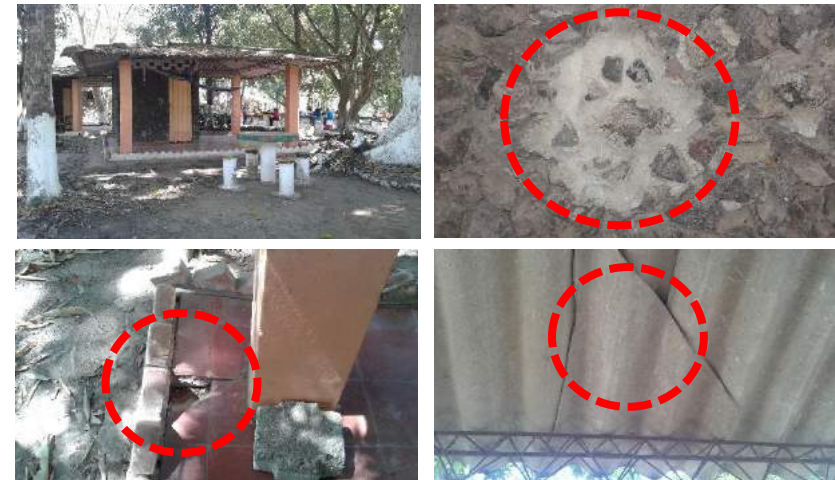
Para el caso en estudio, la mayoría de cabañas presentan daños en las instalaciones, tales como hundimiento o asentamiento de la superficie, agrietamientos de pared y piso, daños en recubrimientos de paredes, deterioro de puertas y cubierta de techo.

Imagen 31. Estado actual de cabañas

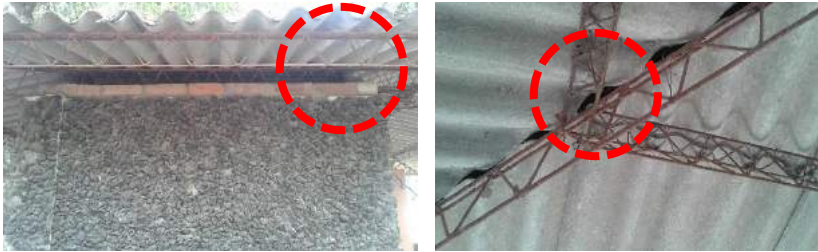
Imagen 32. Alto grado de corrosión en el sistema estructural de techo

En relación a la imagen 32, se recomienda realizar el desmontaje de todo el sistema estructural y retirar la capa de corrosión que posee el acero para verificar el grado de deterioro y determinar si es factible o no, seguir utilizando el sistema. En caso que la estructura pueda seguir siendo utilizada, deberá aplicársele una capa de aceite corrosivo a dos manos para su correcta protección.

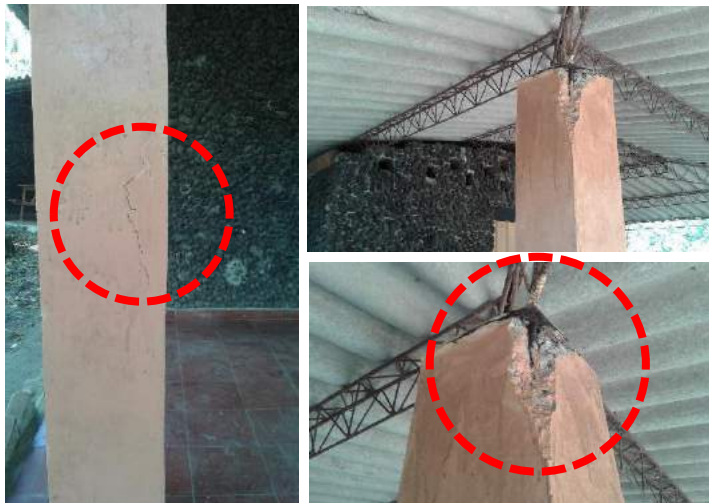
Imagen 33. Daños en el concreto

Para determinar la causa del problema de la columna de la imagen 33, se debe realizar una exploración al interior de dicho elemento para verificar la condición en la que se encuentra el acero de refuerzo longitudinal. Se constató en la visita de campo que la placa de union entre viga-columna está corroida en su totalidad y que la columna presenta daños estructurales (ensanchamiento de la sección transversal)

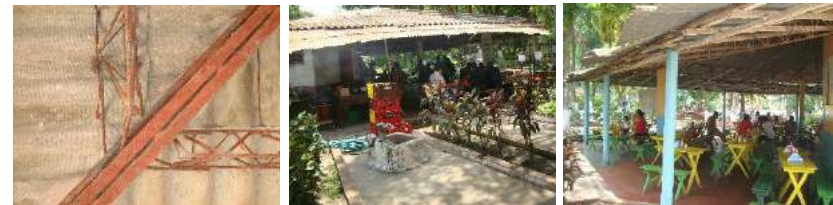
La estructura y la cubierta de techo de los merenderos se encuentran parcialmente dañados, debido a la falta de mantenimiento. Algunas cubiertas están quebradas, y otras parecen haber cumplido su vida útil.

Imagen 34. Corrosión y deterioro del sistema estructural de techo

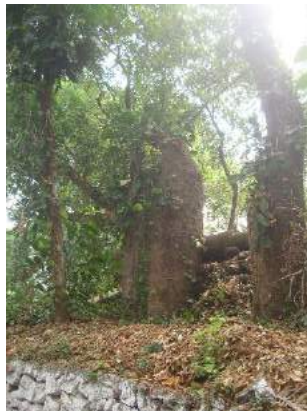
Imagen 36. Pozo de aguas lluvias ubicado en la zona del manantial

La falta de una adecuada red de recolección de aguas lluvias en el Centro Recreativo Toma de Quezaltepeque, hace más susceptible a las instalaciones del Centro Recreativo de sufrir inundaciones y ocasionar daños severos a la infraestructura del lugar; generando daños en las calles donde se producen estancamientos, lo cual impacta en la salud de los visitantes, al servir de criaderos de zancudos y otros patógenos.

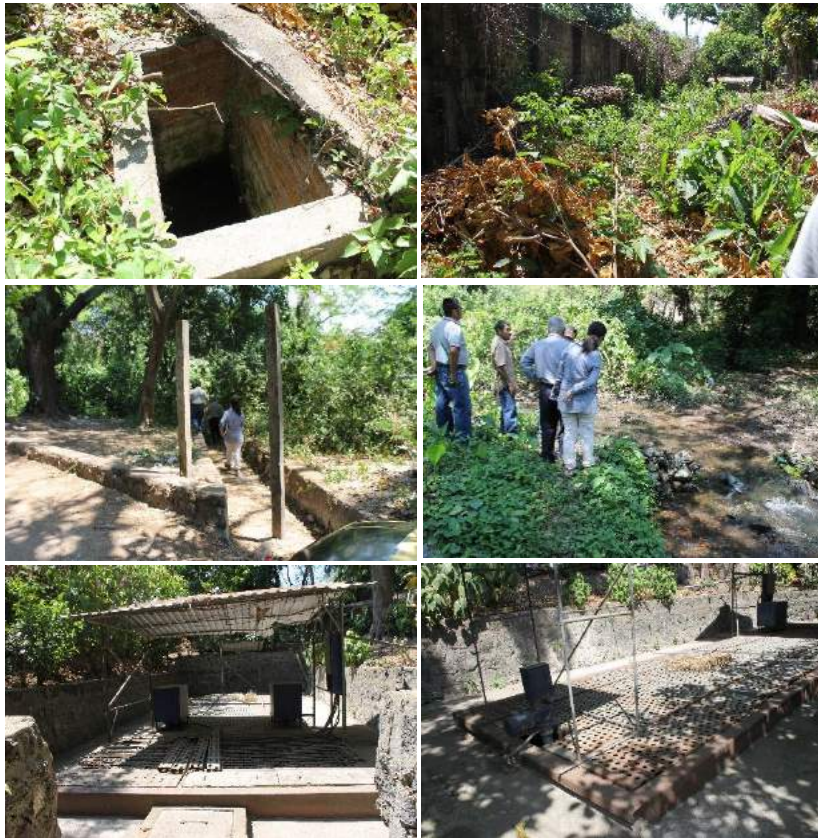
Imagen 37. Estado actual de planta de tratamiento de aguas residuales

Para realizar las tareas de recolección, tratamiento y desalojo de las aguas residuales del Centro Recreativo se debe construir un adecuado sistema de alcantarillado sanitario, actualmente el desalojo de las aguas residuales provenientes de la planta de tratamiento son descargadas directamente hacia una quebrada sin ningún tratamiento previo, a través de una caja recolectora la cual conduce las aguas hacia afuera de la propiedad. Todo esto, podría ocasionar serios problemas, en primer lugar a los habitantes de la zona, ya que se abastecen de dicha agua para lavar u otros oficios. A su vez, degrada los recursos hídricos subterráneos y el suelo debido a la infiltración de contaminantes y patógenos

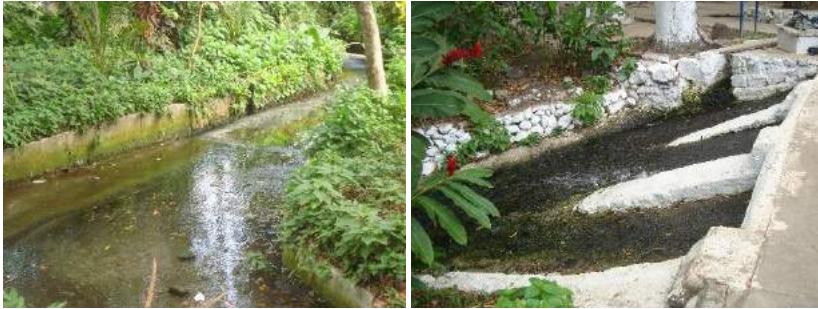
Imagen 38. Canal de descarga y desagüe

El efluente donde se descargan las aguas provenientes del desagüe de las piscinas del Centro Recreativo es contaminado por nutrientes que estimulan el crecimiento de plantas acuáticas. Estas, a su vez, interfieren con los usos a los que se destina el agua y al descomponerse, agotan el oxígeno disuelto y producen olores desagradables.

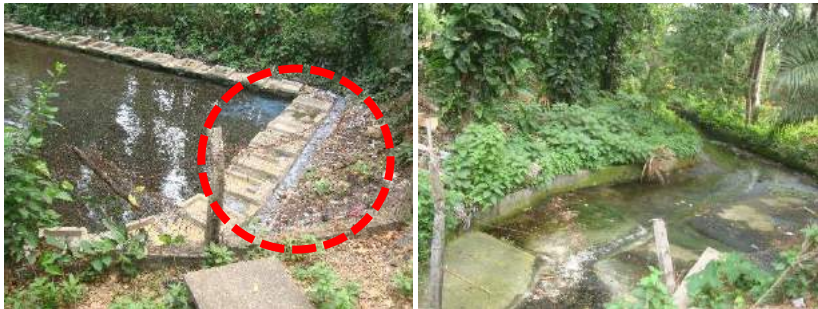
Imagen 39. Contaminación de mantos acuíferos en el sector de lavaderos

El cuerpo de agua donde se encuentran ubicados los lavaderos públicos, presentan residuos de detergentes que no son biodegradables, al permanecer mucho tiempo expuesto sin ningún tratamiento puede causar problemas de olor y material deslizante que muy frecuente genera accidentes en las personas, además el mal aspecto de la zona

y los posibles vectores y enfermedades que se pueden producir. Esta acumulación de residuos contamina los mantos acuíferos y es debido a que el agua no logra ser evacuada a través del canal existente, se deberá reacondicionar los lavaderos de tal manera que el agua pueda ser evacuada eficazmente a través del canal y que no se quede estancada.

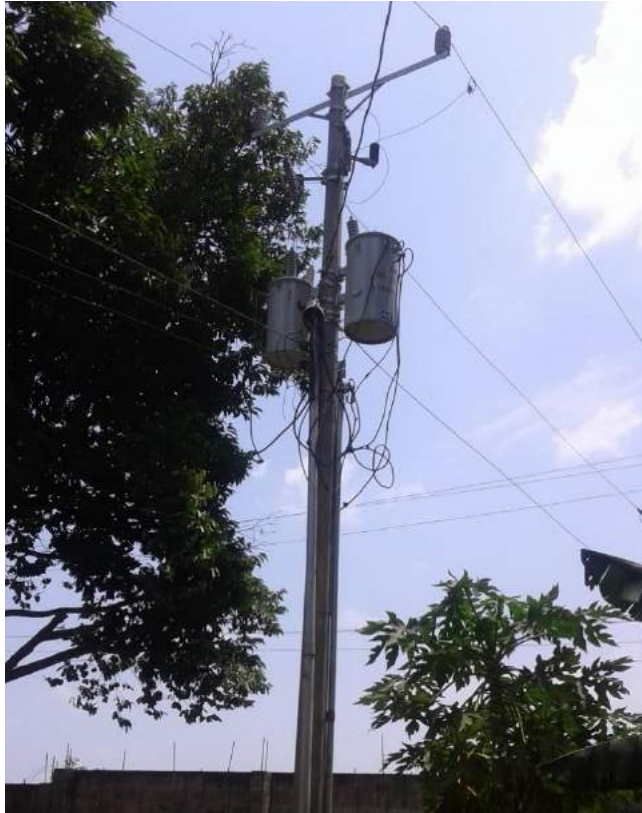
Imagen 41. Subestación trifásica

La subestación trifásica reporta haber tenido una repartición como resultado de daños ocasionados por un árbol derribado durante una tormenta, hace aproximadamente cuatro (4) años, como resultado de los daños se cambió poste, y transformadores.

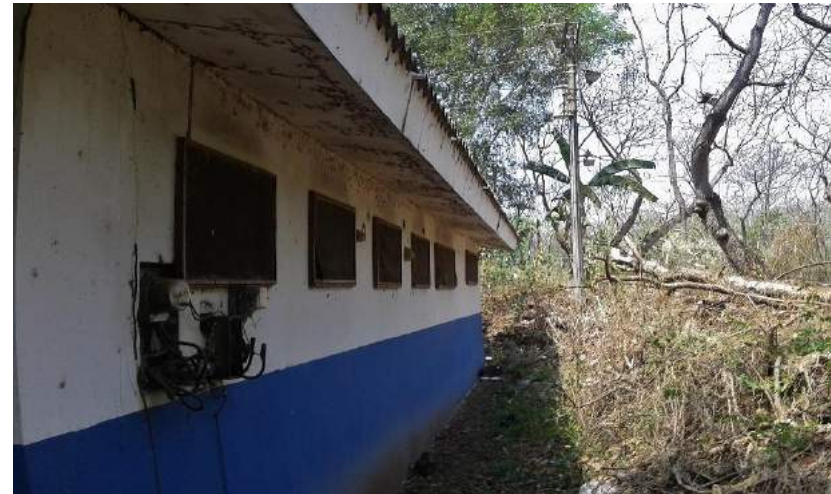
La segunda subestación se encuentra rumbo SE en el sector de “el cuartelillo”, lo conforma una subestación monofásica con un transformador de capacidad 37.5 KVA. Esta subestación alimenta el área del Ranchón y el sector de baños y vestideros. Antiguamente este sistema alimentaba también de electricidad, el área de cabañas y el parqueo de casas rodantes, con el paso del tiempo, por el mal uso de los visitantes al

centro recreativo y por falta de mantenimiento el sistema ya no funciona ya que por ser de tipo subterráneo prácticamente esta inservible.

Imagen 42. Subestación monofásica, sector cuartelillo

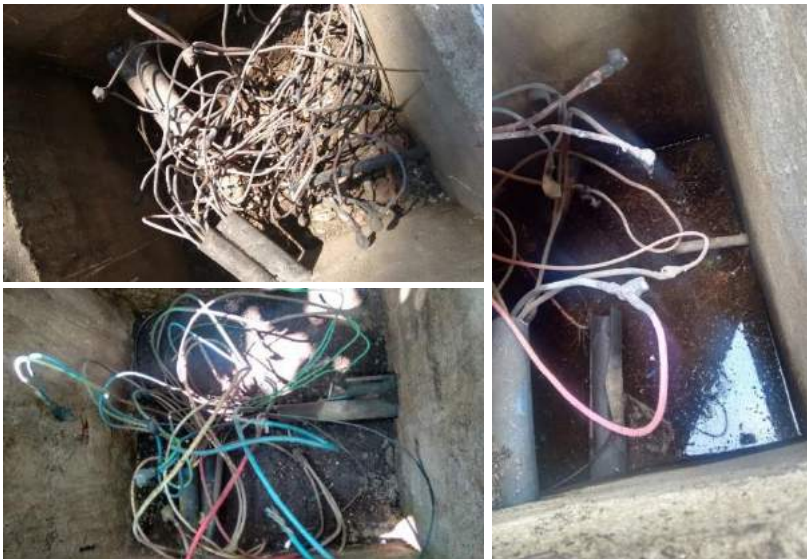
Imagen 43. Estado actual sistema de pozos de visita

En la imagen 43 se puede observar el estado actual en el que se encuentra el sistema de pozos de visita, algunos incluso con mucha humedad, debido a las condiciones de la zona, aun así hay requisitos de construcción que establecen parámetros que los pozos

de visita deben tener para que el drenaje sea más efectivo; ya que la excesiva humedad es un factor negativo que deteriora el aislante de los conductores, especialmente cuando son muchos años expuestos a las condiciones anteriores (uno de los pozos incluso estaba inundado); esto es riesgo de fatalidad hacia el personal de mantenimiento del Centro Recreativo.

Asimismo, se encuentran empalmes con cintas aislantes deterioradas, el orden de los cables hace una tarea casi imposible su identificación, el sedimento se ha ido acumulando a través de los años, en la base de los pozos, como producto de las lluvias que los inundan, prácticamente la capa de grava que actúa como drenaje está enterrada.

El sistema eléctrico subterráneo debe ser innovado en su totalidad, implementando materiales modernos. En la actualidad se cuenta con una gama de materiales eléctricos resistentes a la degradación por efectos del ambiente y al estrés mecánico. Debido a que el uso de poliducto quedó fuera del uso en las instalaciones eléctricas bajo norma por ser un material perecedero a mediano plazo, aparte de no cumplir con requisitos básicos como retardante del fuego debido a que el material que lo compone es combustible, se recomienda el uso del PVC de alto impacto, en tuberías y cajas de registro, ya que el efecto de la humedad que maneja la zona no las deterioraría. También debe implementarse el uso de conductores eléctricos de la serie THHN, en cuyo forro le permite responder a condiciones adversas del entorno como lo es humedad, aceite, solventes y temperaturas no mayores a 90° C. En la construcción de los pozos de registro debe tenerse en cuenta el drenaje para que estos puedan permanecer secos.

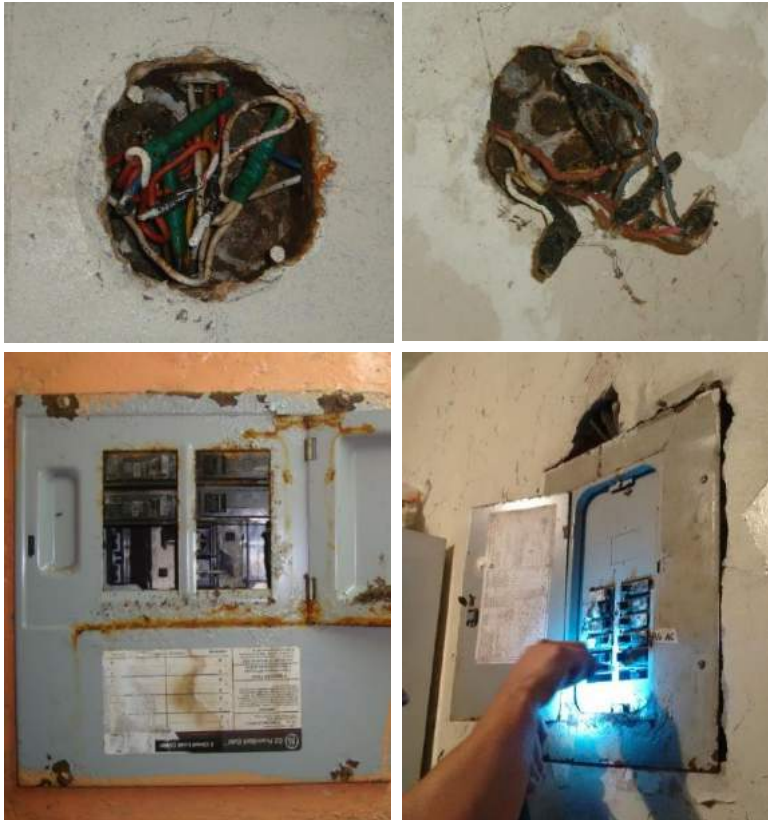
Imagen 44. Efectos de la corrosión en cajas de registro y tableros eléctricos

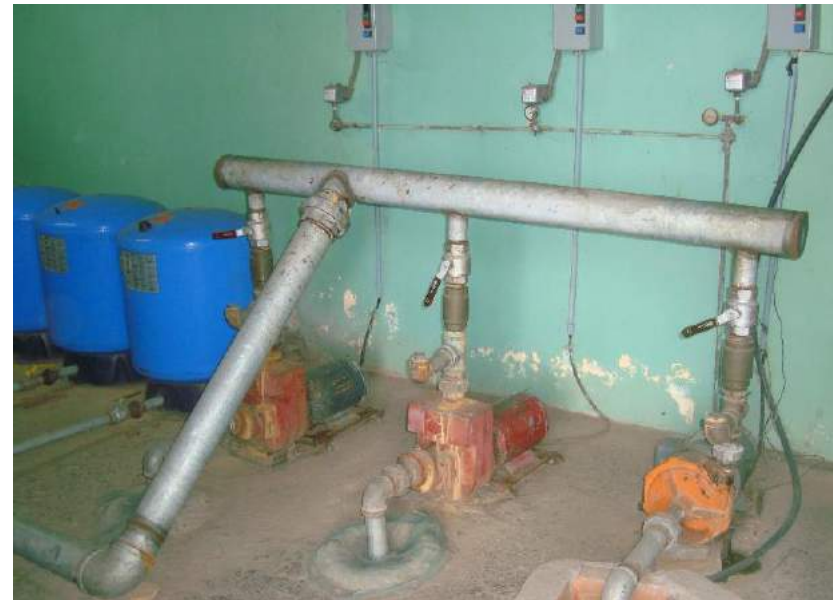
En esta área se encuentra ubicado el sistema de bombeo para el agua que se distribuye en el Centro Recreativo. El equipo de bombeo lo constituyen tres bombas equipadas con motores de trifásicos de 5 H.P. los cuales funcionan de forma alternada es decir que se turna su funcionamiento para prolongar el tiempo de vida de estos. La energía que alimenta esta área, también es la alimentación del sector de los merenderos, dado que en esta área se encuentran los medidores de energía.

Imagen 45. Cuarto de bombas

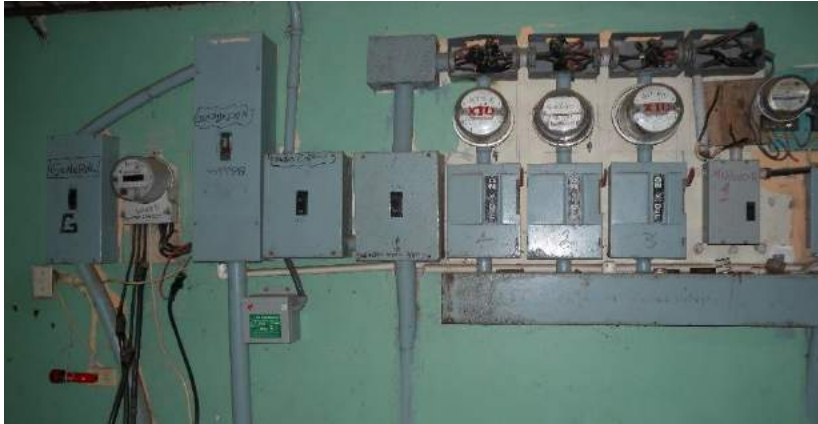
Imagen 46. Área de contadores y tableros eléctricos.

Es notorio en las instalaciones una serie de conexiones que no son realizadas en cumplimiento de normas, tales como conductores sin su respectiva canalización eléctrica y empalmes al descubierto, cajas de registro sin tapaderas.

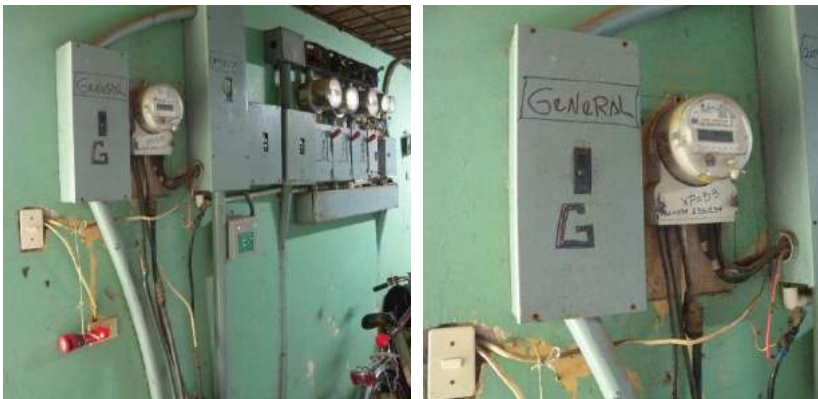
Imagen 47. Estado actual de instalaciones en cuarto de bombas

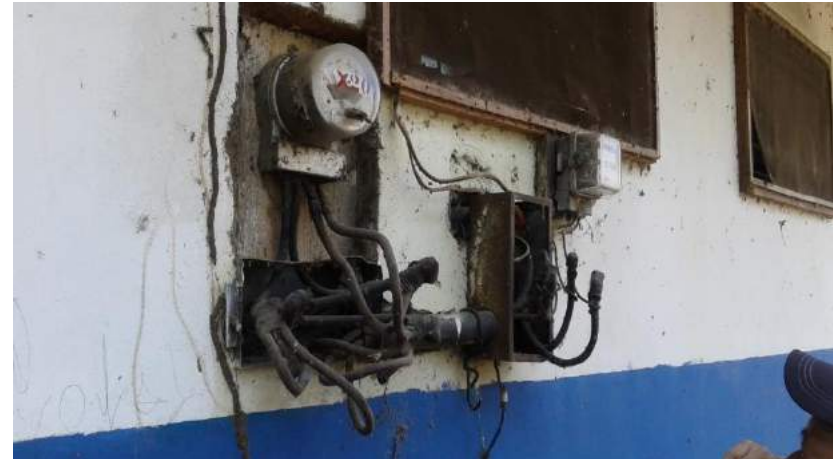
Imagen 48: Estado actual de acometida y medidor en el sector del cuartelillo

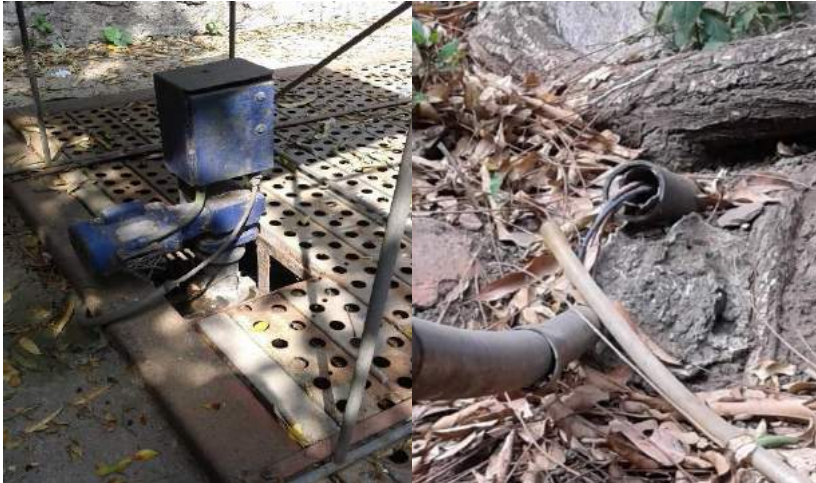
El sistema que realiza el tratamiento a las aguas servidas, se encuentra fuera de servicio, debido a falta de mantenimiento del sistema eléctrico, y de la infraestructura, En la imagen 73 se observa el estado en el que se encuentra el sistema de control de motores, así como los cables que alimentan dicho sistema, los contactores que operan los motores, se observa que son obsoletos, y con muchos años de operación.

Imagen 49. Estado actual de la plata de tratamiento de aguas residuales

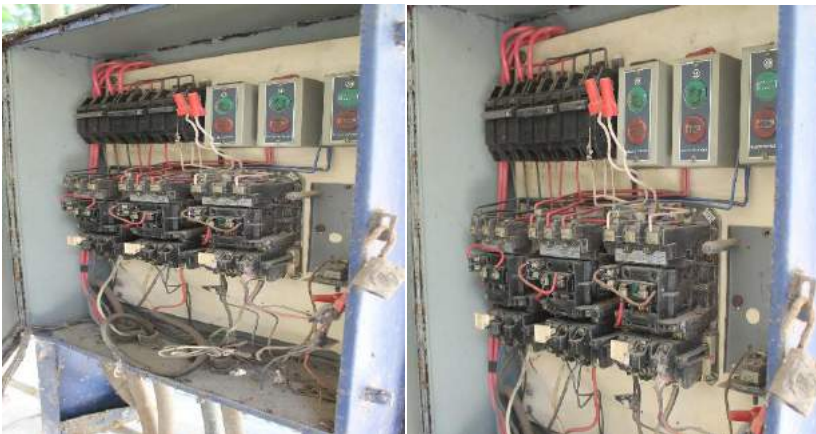
Imagen 50. Estado actual de tableros de planta de tratamiento de aguas residuales

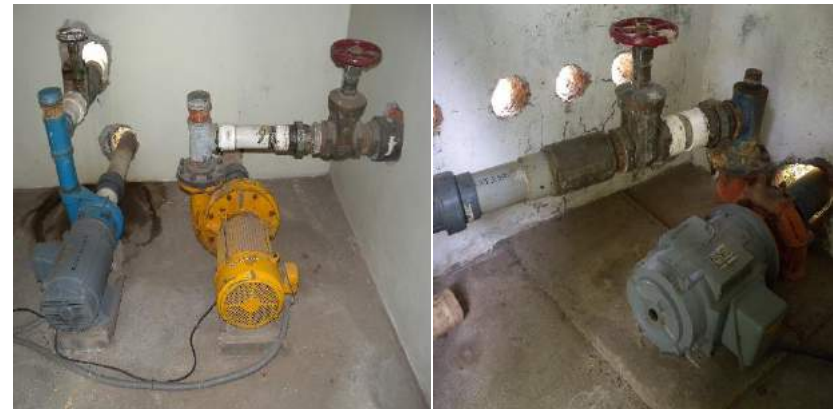
El sistema de bombeo desde el manantial lo constituyen tres bombas impulsadas por motores trifásicos de 25, 20 y 7.5 H.P. (caballos de fuerza). Los motores de 25 y 20 H.P. se emplean para llenar las piscinas. Esta parte es la que encontramos con mejores condiciones, ya que ha tenido mejor mantenimiento que el resto de la instalación, es la medula espinal del parque, desde donde se bombea el agua hacia las piscinas, lo curioso del sistema es que se encuentra un motor y bomba, específicamente de 7.5 H.P. para llevar agua desde este sitio, solo para hacer funcionar el tobogán de la piscina grande. Sería mucho más eficiente un sistema de ciclo cerrado que emplee la misma agua de la piscina para hacer funcionar el tobogán (recircular el agua), ya que la energía empleada para bombear y elevar desde este punto hacia la piscina, es muchísimo mayor que si solamente se empleara una bomba que haga circular el agua más cerca y con menor altura.

Imagen 51. Sistema de bombeo para abastecimiento de agua.

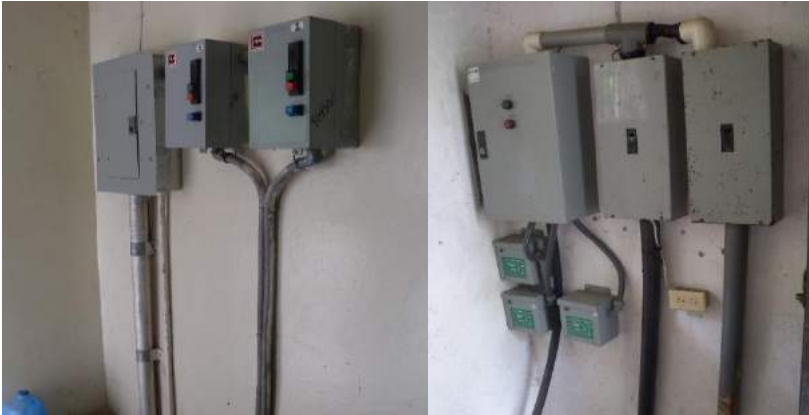
Imagen 52. Panel de control del sistema de bombeo

En si el sistema de bombeo, se observa en aceptables condiciones, pero no se deben descuidar algunos detalles que son de suma importancia, tales como partes de conductores sin su respectiva protección, es decir expuestos, ya que las canalizaciones son la protección de los cables contra un posible daño mecánico.

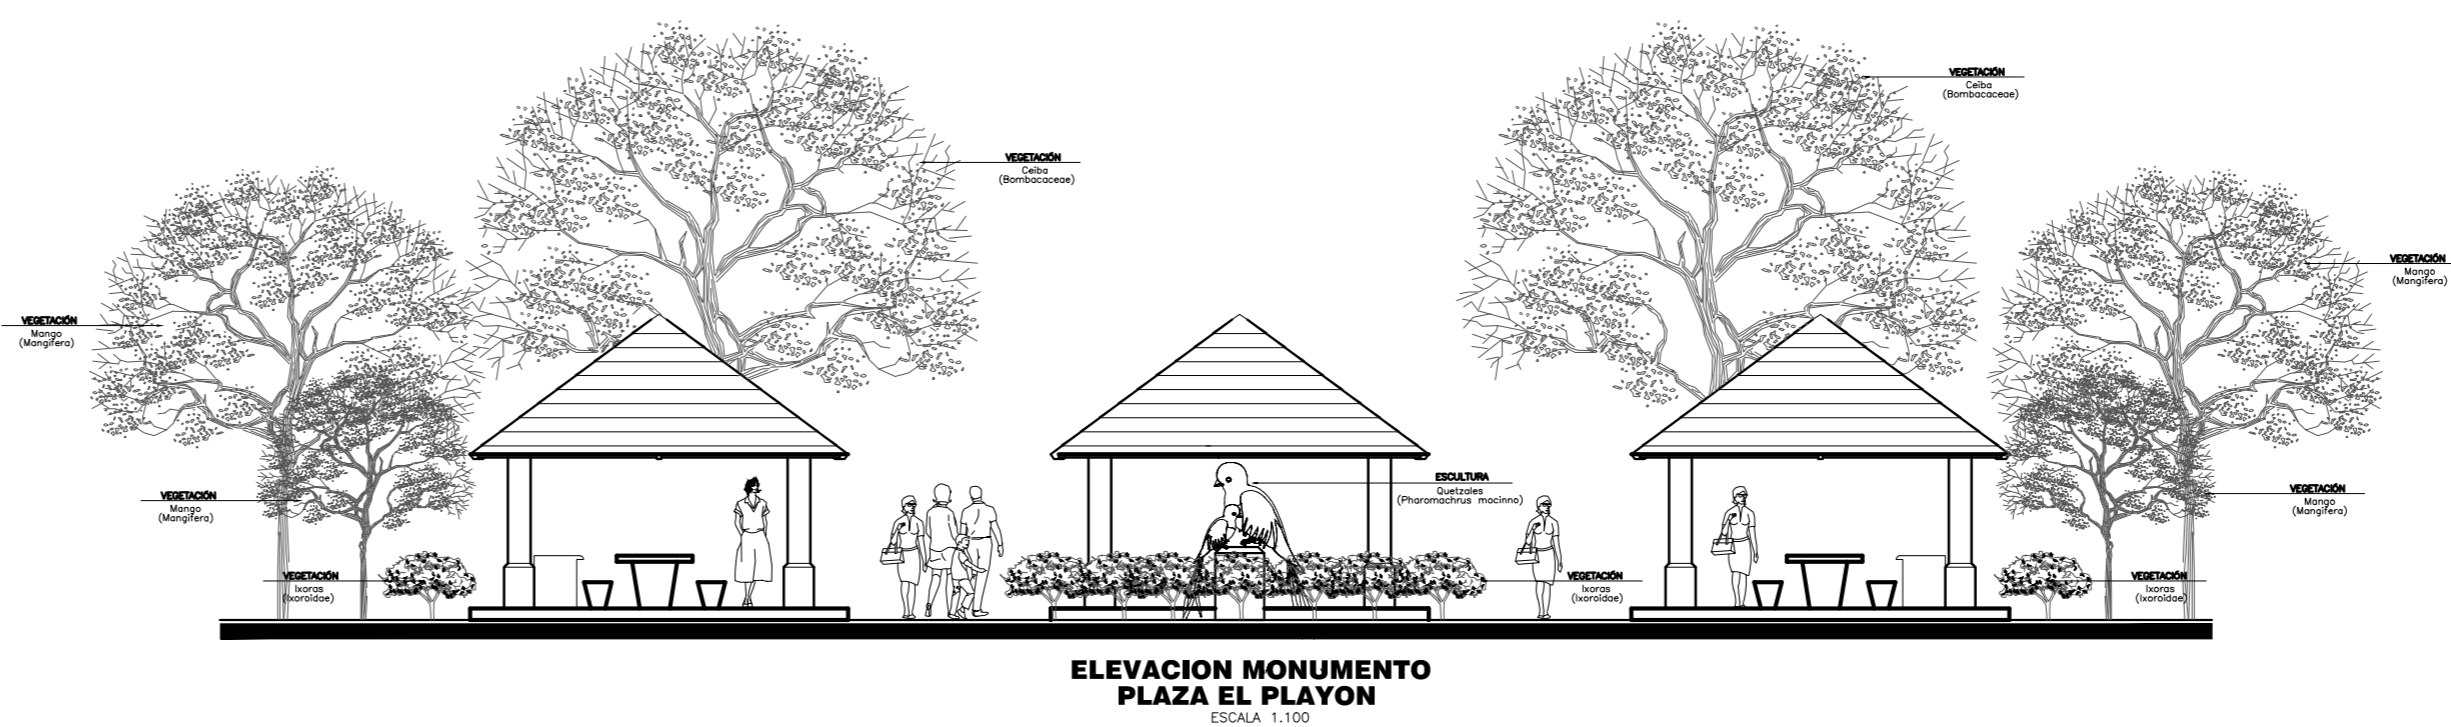
USO ARQUITECTÓNICO		MATERIALES	
Nombre Común: Grama San Agustín Nombre Científico: <i>Stenotaphrum</i>	Observaciones: Densidad media, textura gruesa, color verde medio, apto para localizaciones con sombra.		Cobertura en diversos materiales finos (Arena de playa y grava)
Nombre Común: Crata Nombre Científico: <i>Codiaeum</i>	Observaciones: Del tipo decorativo en variedad de colores.		Pisos de loseta piedra
Nombre Común: Thuja o Tuya Nombre Científico: <i>Cupressoides</i>	Observaciones: Los lugares se cultivan como árboles ornamentales.		Baldosa antideslizante para pisos de área de juegos acústicos en área recreativa infantil
	Pisos de gramaquin		Representación agua
USO INGENIERIL		ESCULTURAS	
Nombre Común: Palmera Nombre Científico: <i>Areaceae</i>	Observaciones: Apice del tallo con un meristema apical grande, las hojas se desarrollan helicoidalmente.		Esculturas Uso de esculturas con tema de "Quezales" que de bello plumaje.

Nombre Común: Ceiba Nombre Científico: <i>Bombacaceae</i>	Observaciones: Son árboles grandes, frecuentemente con raíces tabulares.		
Nombre Común: San Andrés Nombre Científico: <i>Diospyros</i>	Observaciones:		
Nombre Común: Ivora Nombre Científico: <i>Leguminosae</i>	Observaciones: Del tipo decorativo en variedad de colores.

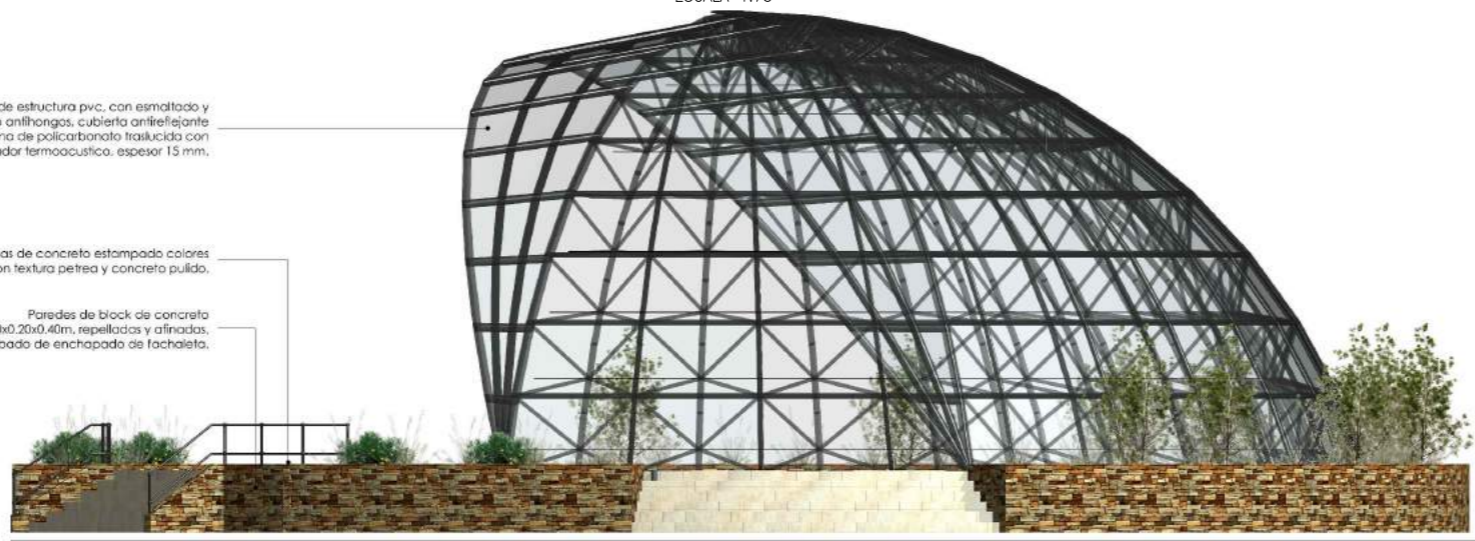
ELEVACION LATERAL ANFITEATRO

Baldosas de concreto estampado colores terra con textura petrea y concreto pulido.

Paredes de block de concreto 0.10x0.20x0.40m, repeladas y afinadas, acabado de enchapado de fachaleta.

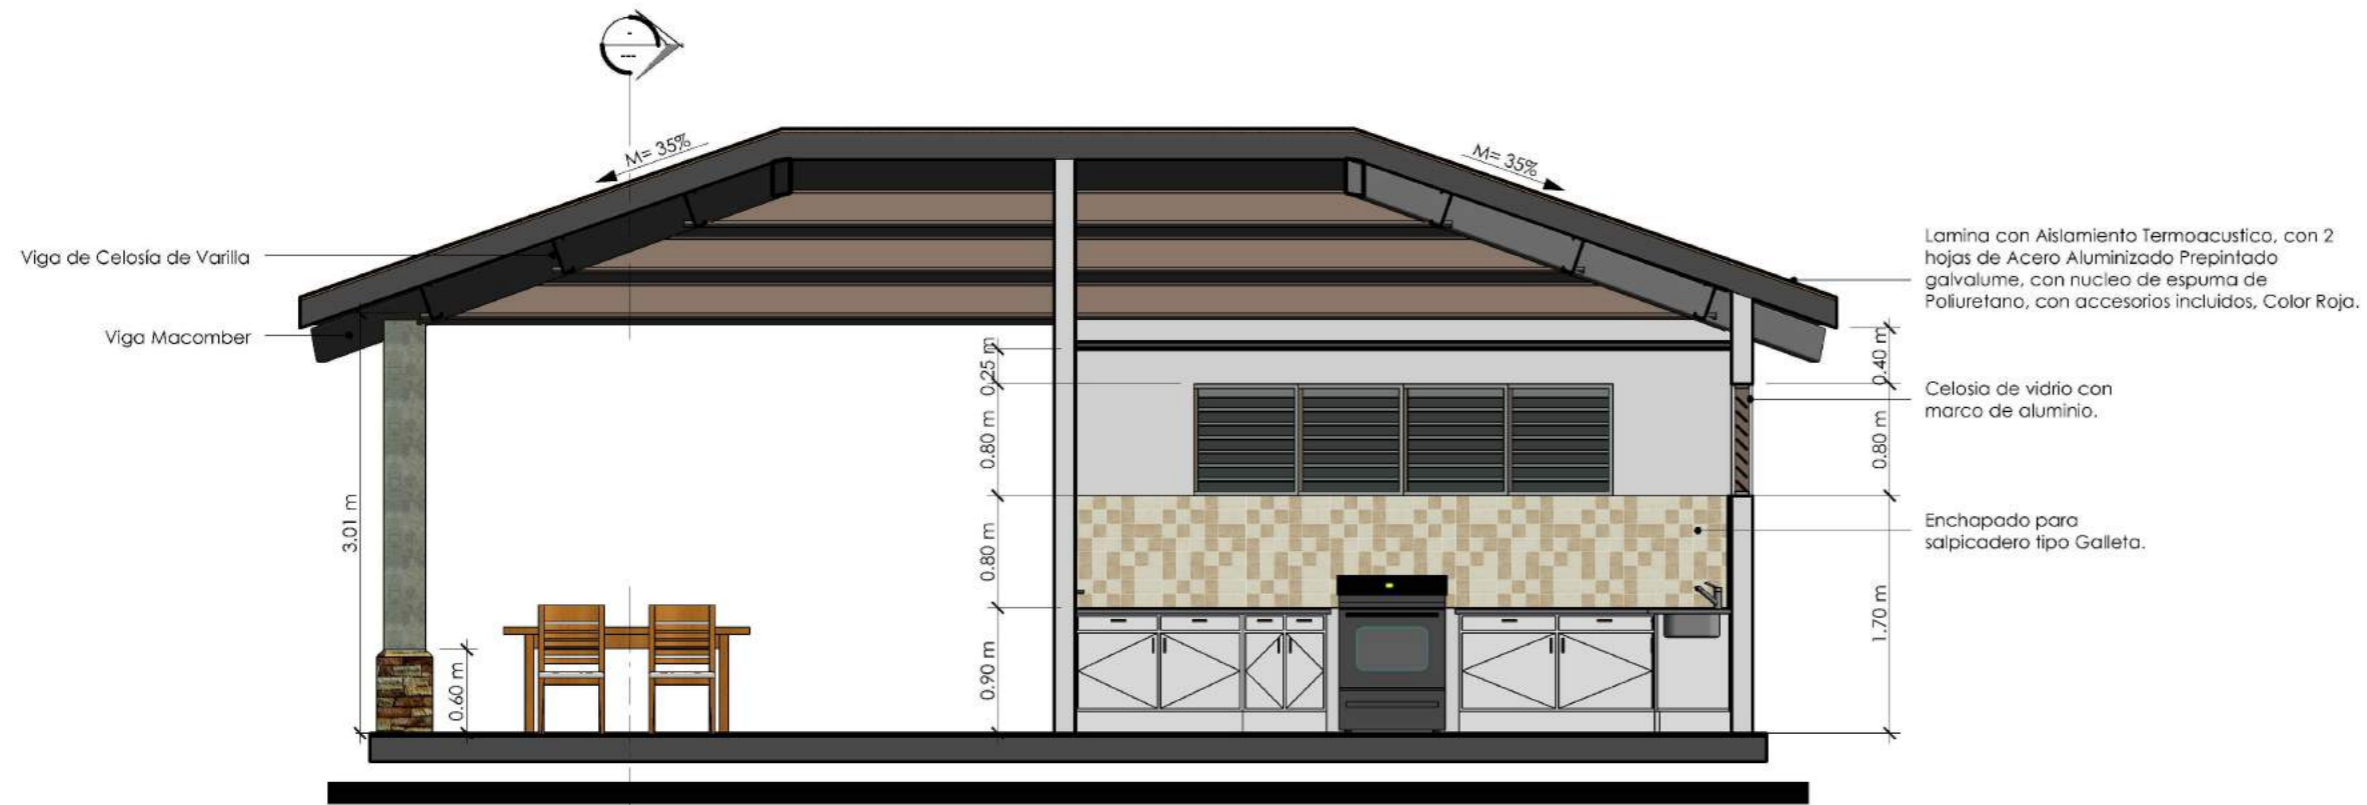
**SECCION A-A
MERENDEROS**
ESCALA 1:100

Lamina con Aislamiento Termoacustico, con 2 hojas de Acero Aluminizado Prepintado galvalume, con nucleo de espuma de Poliuretano, con accesorios incluidos, Color Roja.

Celosía de vidrio con marco de aluminio.

Enchapado para salpicadero tipo Galleta.

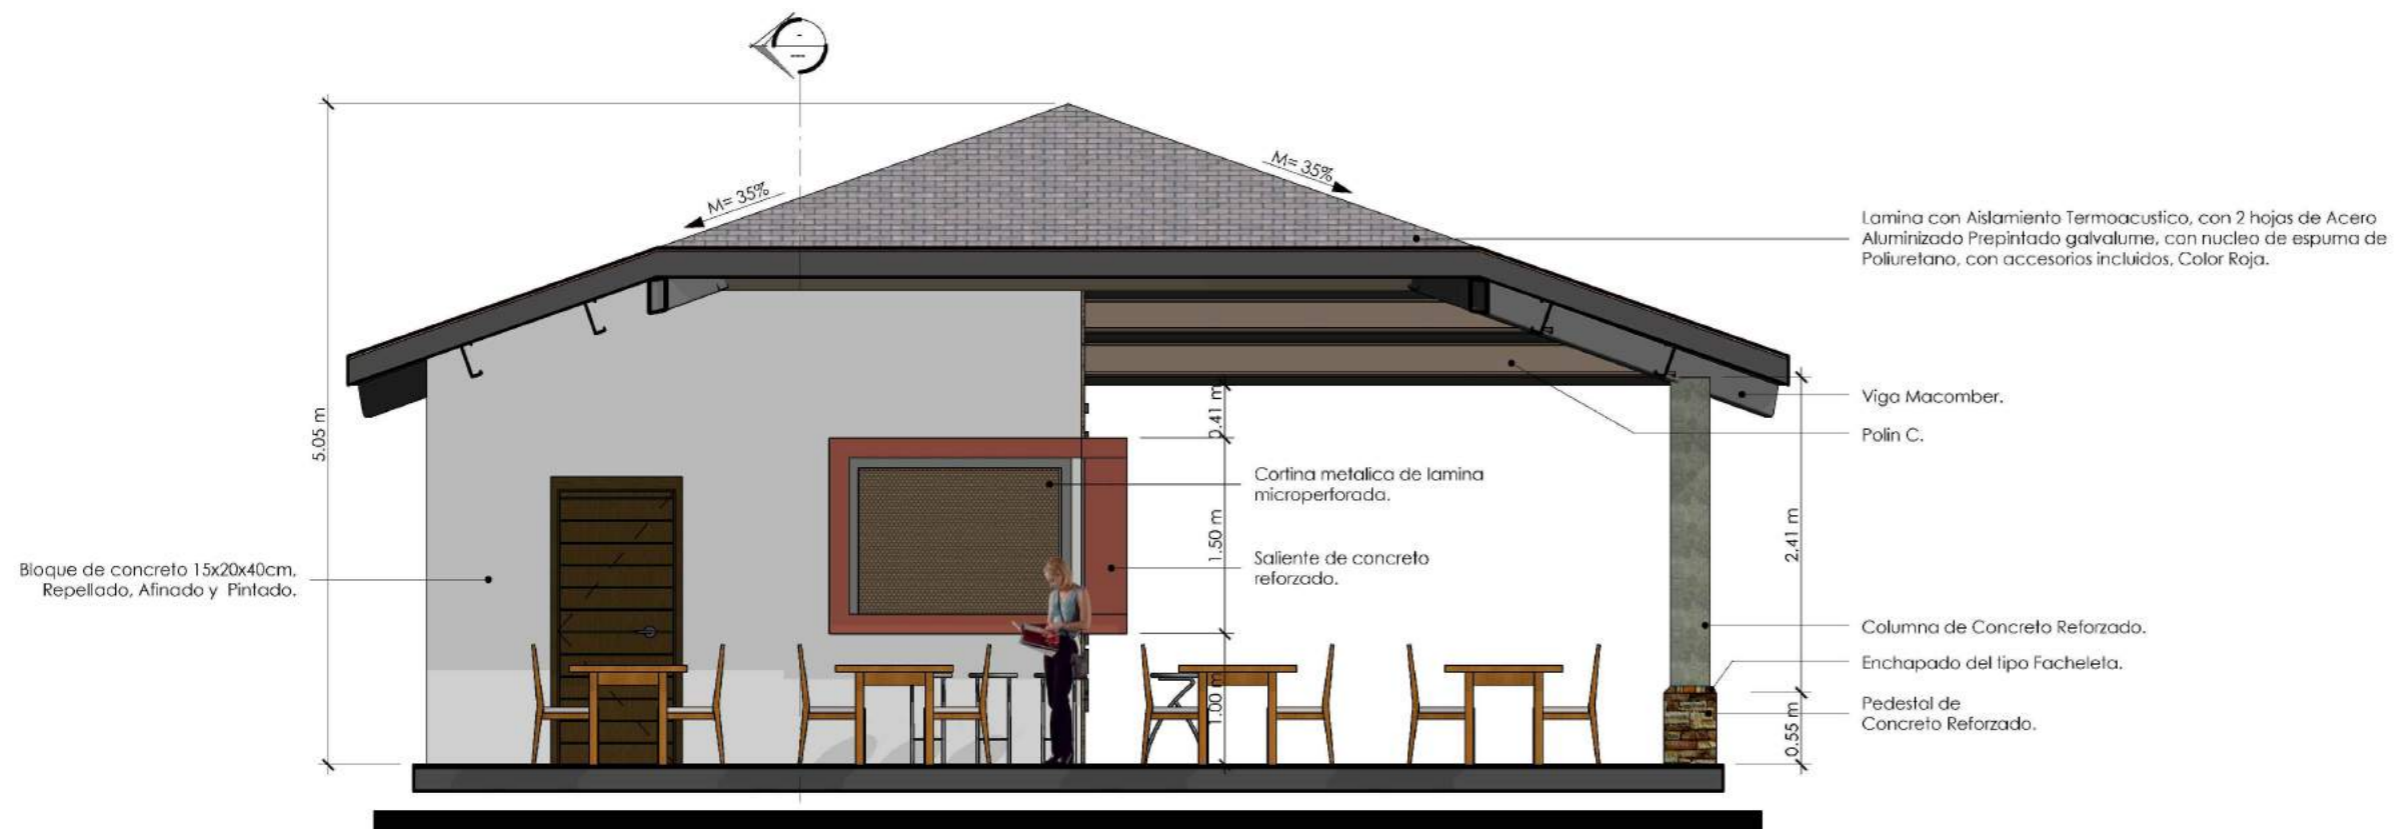
**SECCION B-B
MERENDEROS**
ESCALA 1:100

Lamina con Aislamiento Termoacustico, con 2 hojas de Acero Aluminizado Prepintado galvalume, con nucleo de espuma de Poliuretano, con accesorios incluidos, Color Roja.
