**ANTEPROYECTO DE DISEÑO ARQUITECTÓNICO PARA LAS
NUEVAS INSTALACIONES DEL CENTRO RECREATIVO
TOMA DE QUEZALTEPEQUE, LA LIBERTAD**

Este capítulo comprende el análisis de la situación actual, patologías de daños, análisis FODA con sus respectivas recomendaciones a nivel general y el pronóstico de las necesidades y espacios.

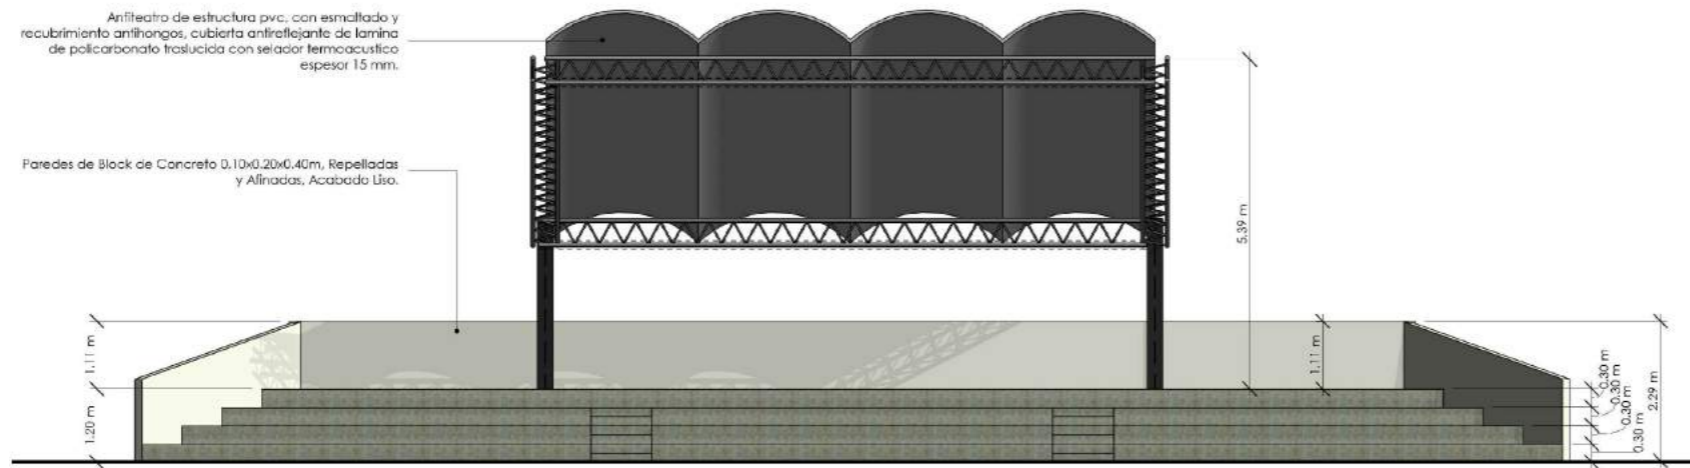
ELEVACION PRINCIPAL TRIBUNA
ESCALA 1:75

Anfleatro de estructura pvc, con esmaltado y recubrimiento antihongos, cubierta antirreflejante de lamina de policarbonato traslucida con selador termoacustico espesor 15 mm.

Paredes de Block de Concreto 0.10x0.20x0.40m, Repelladas y Alfnadas, Acabado Liso.

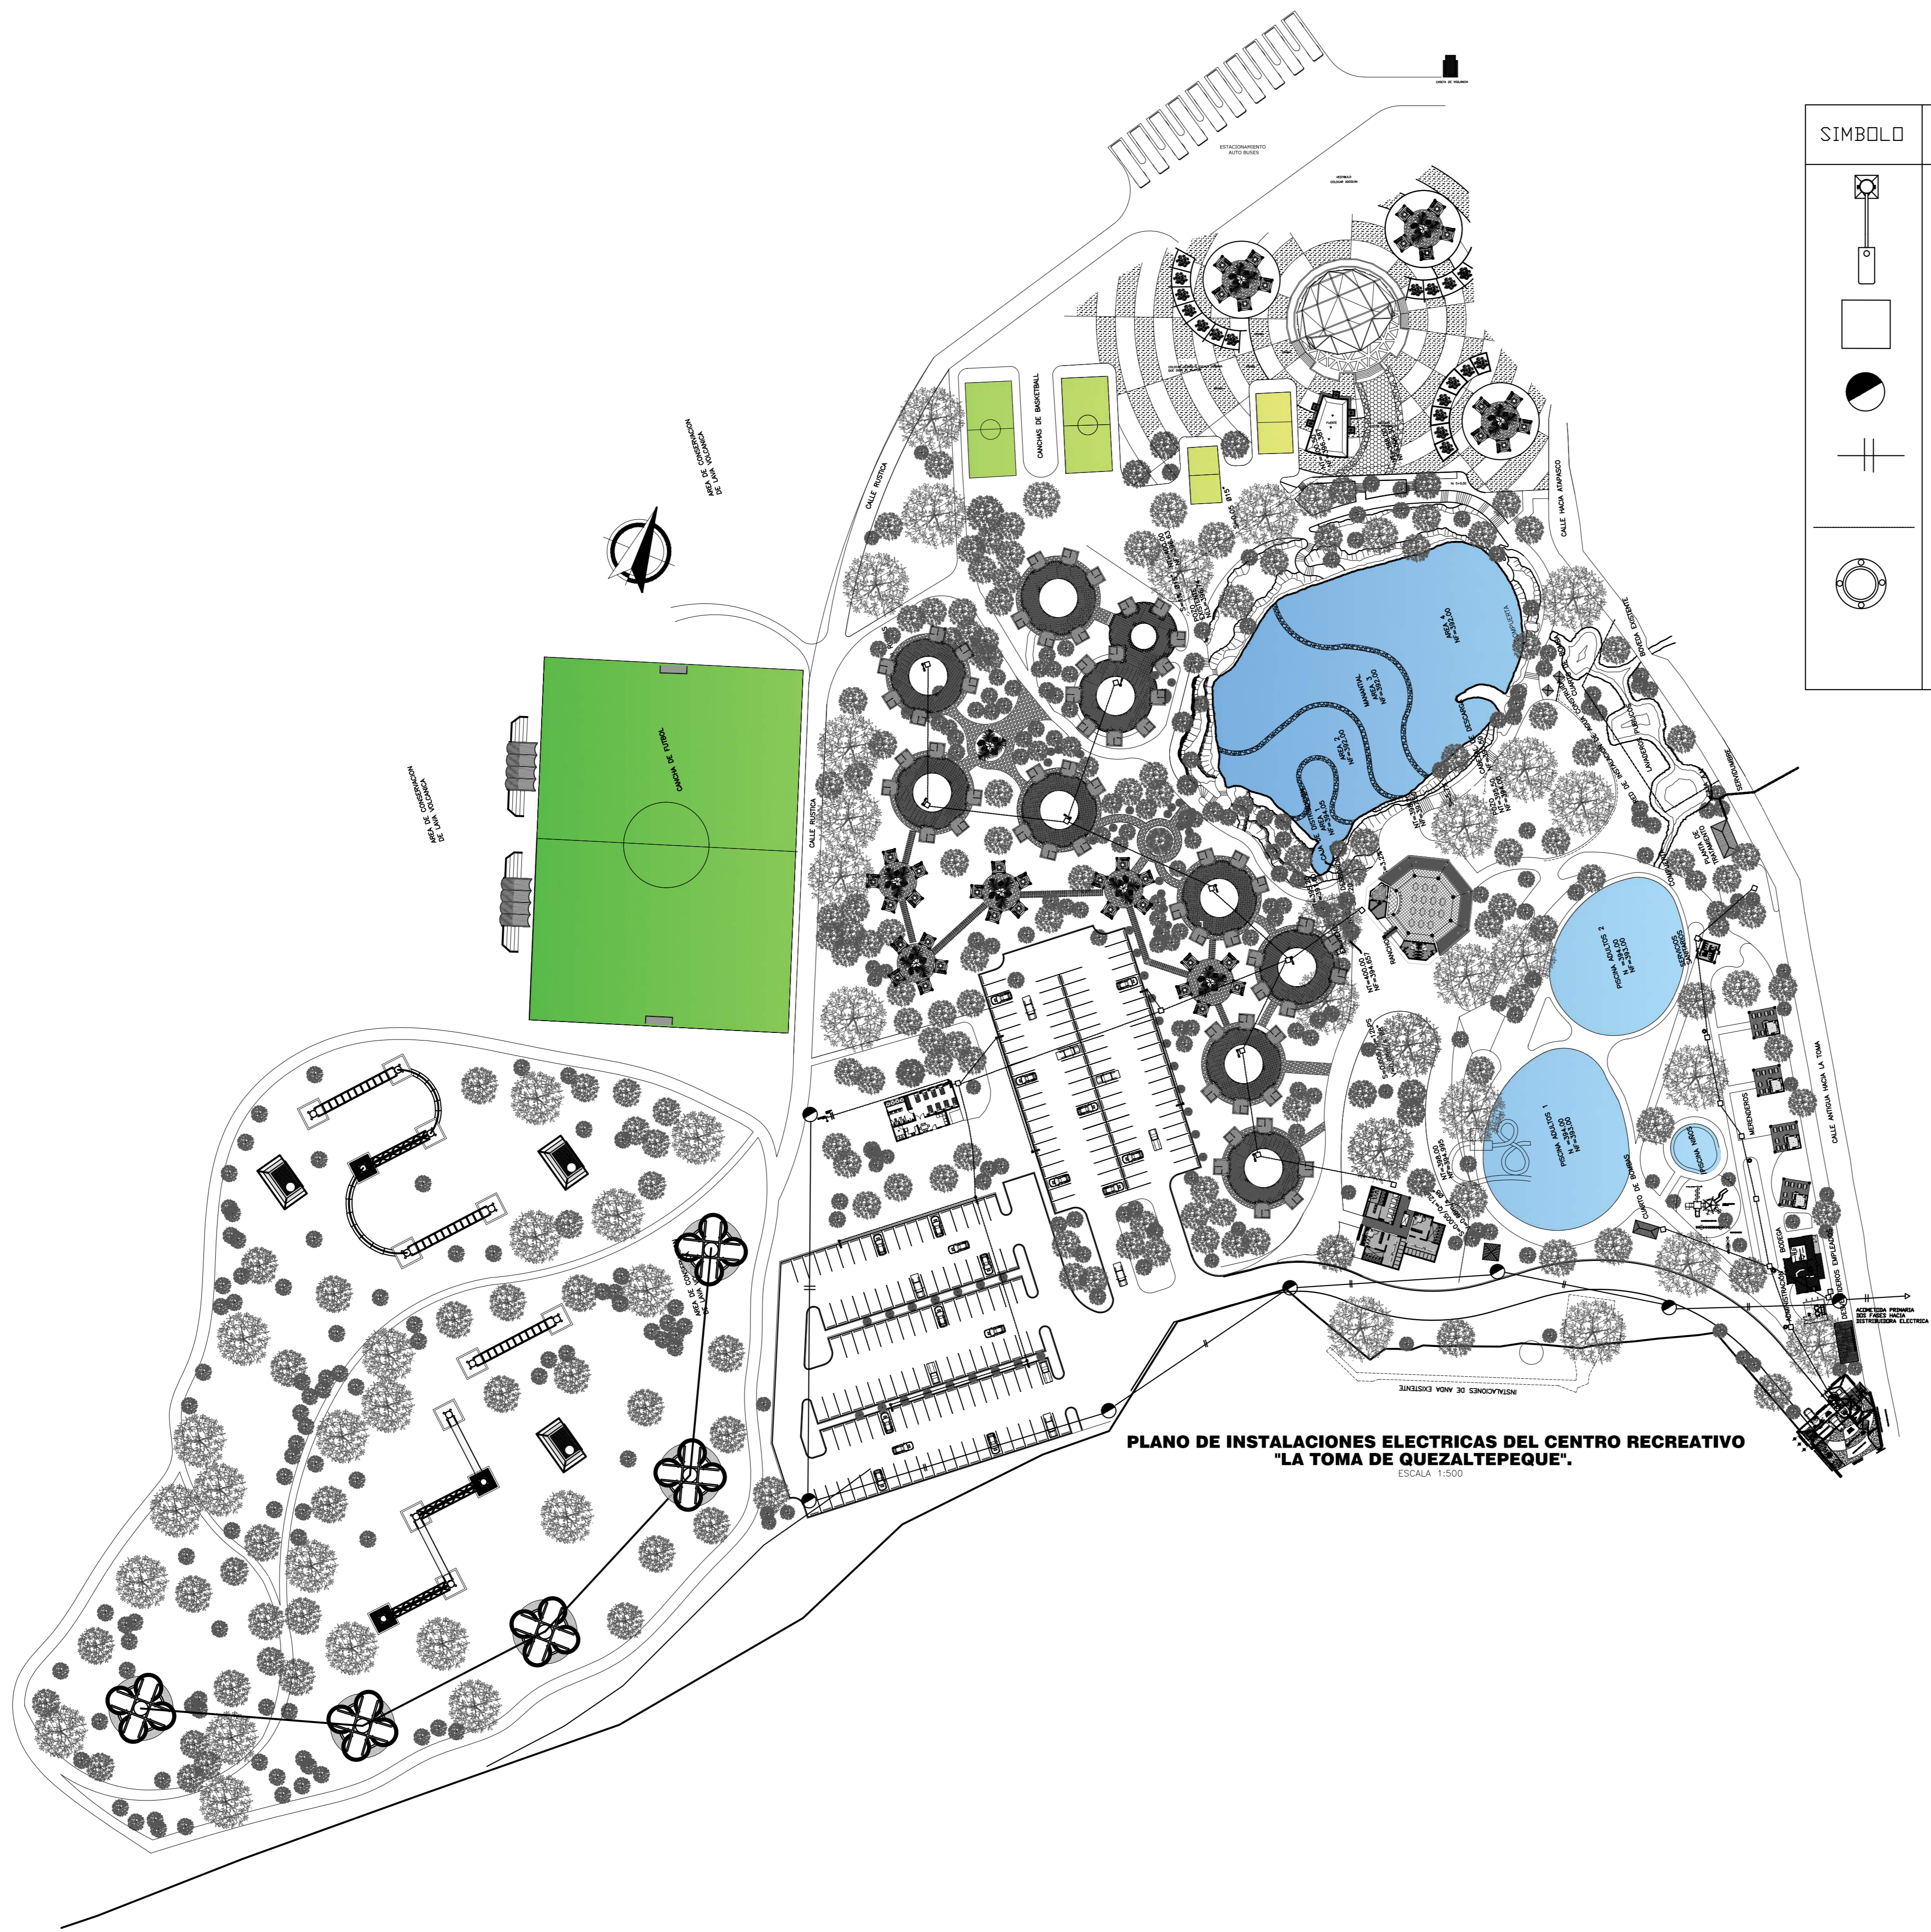
PLANO DE INSTALACIONES ELECTRICAS DEL CENTRO RECREATIVO "LA TOMA DE QUEZALTEPEQUE".
ESCALA: 1:500

SIMBOLO	DESCRIPCION
	LAMPARA DE PARQUEO LED 50W, 4000LUMENS, 240V
	POZO DE REGISTRO DE 1X1MT
	POSTE DE 35'
	LINEA PRIMARIA DOS FASES PRIVADA
	LINEA SUBTERRANEA
	POSTE DE LUZ DE 0.6M

El sistema eléctrico subterráneo debe ser innovado en su totalidad, implementando materiales modernos. En la actualidad se cuenta con una gama de materiales eléctricos resistentes a la degradación por efectos del ambiente y al estrés mecánico. Debido a que el uso de poliducto quedó fuera del uso en las instalaciones eléctricas bajo norma por ser un material perecedero a mediano plazo, aparte de no cumplir con requisitos básicos como retardante del fuego debido a que el material que lo compone es combustible, se recomienda el uso del PVC de alto impacto, en tuberías y cajas de registro, ya que el efecto de la humedad que maneja la zona no las deterioraría. También debe implementarse el uso de conductores eléctricos de la serie THHN, en cuyo forro le permite responder a condiciones adversas del entorno como lo es humedad, aceite, solventes y temperaturas no mayores a 90° C. En la construcción de los pozos de registro debe tenerse en cuenta el drenaje para que estos puedan permanecer secos.
