TESIS

"ANALISIS Y REDISEÑO DE ESPACIOS ARQUITECTONICOS EN EL HOSPITAL NACIONAL SAN JUAN DE DIOS DE SAN MIGUEL"

DICIEMBRE DE 2017

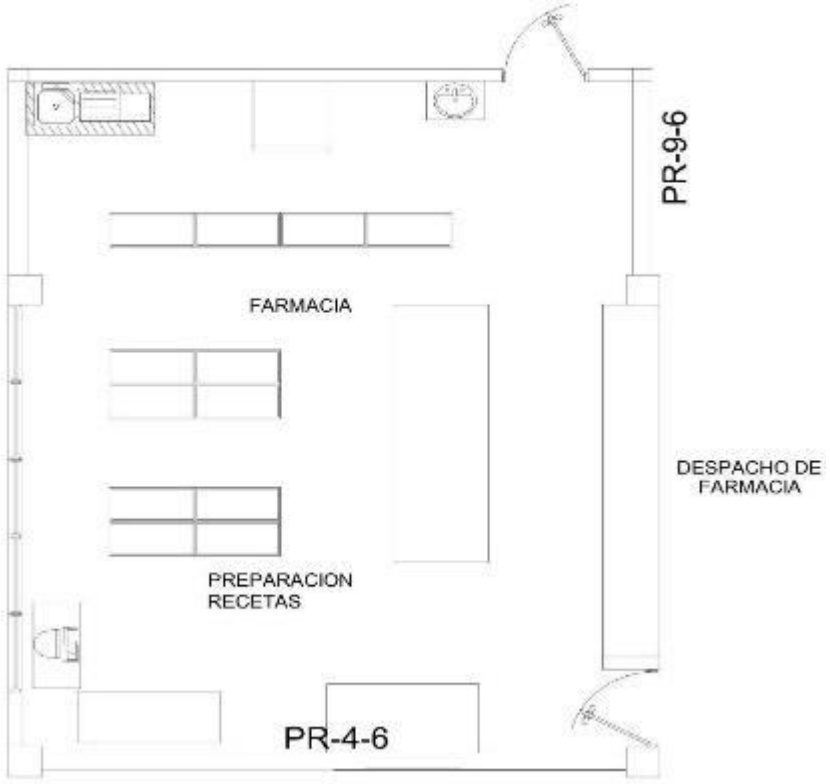
HOSPITAL NACIONAL SAN JUAN DE DIOS DE SAN MIGUEL	
ZONA HOSPITALARIA	CONSULTA EXTERNA
SUB-ZONA HOSPITALARIA	JEFATURA/FARMACIA
OBSERVACIONES	
	ESPACIO ADECUADO PARA DESEMPEÑAR LAS ACTIVIDADES.
	EL NIVEL DE PISO NO ES EL ADECUADO Y ESTO PERMITE EL INUNDAMIENTO POR FALLAS DE AGUA LLUVIA O DE AGUAS GRICES.

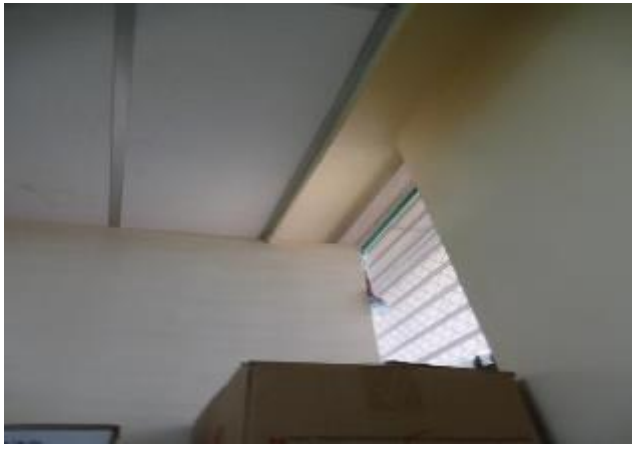
HOSPITAL NACIONAL SAN JUAN DE DIOS DE SAN MIGUEL	
ZONA HOSPITALARIA	CONSULTA EXTERNA, BIENESTAR MAGISTERIAL
SUB-ZONA HOSPITALARIA	ESPERA Y PREPARACION DE PACIENTES/ S.S
OBSERVACIONES	
	ESTE ESPACIO NECESITA UNA BODEGA DE INSUMOS, PARA PODER ALVERGAR ARCHIVOS DE PACIENTES ANBULATORIOS.
	NO POSEE CON EL MOVILIARIO ADECUADO PARA REALIZAR LAS ACTIVIDADES DE RECEPCION DE PACIENTES AMBULATORIOS.

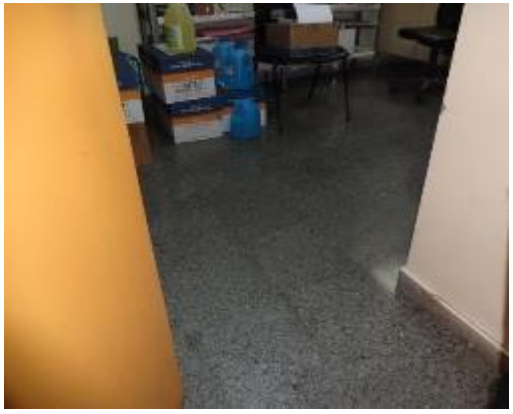
HOSPITAL NACIONAL SAN JUAN DE DIOS DE SAN MIGUEL	
ZONA HOSPITALARIA	CONSULTA EXTERNA, BIENESTAR MAGISTERIAL
SUB-ZONA HOSPITALARIA	CONSULTORIO 1 Y 2
OBSERVACIONES	
	EL ESPACIO ES ADECUADO PARA REALIZAR LAS ACTIVIDADES MÉDICAS.
	VENTANA OBSTRUIDA POR PAREDES SECUNDARIAS.

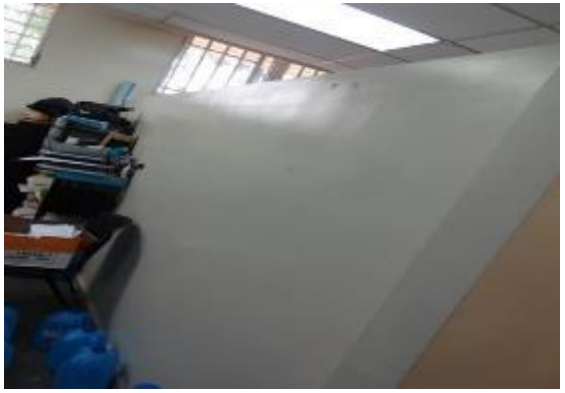
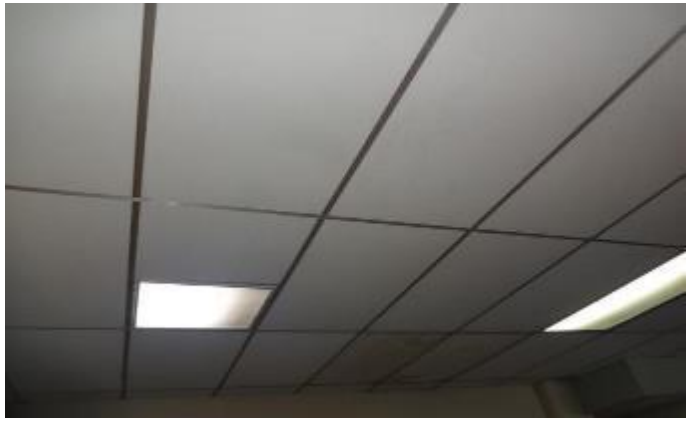
HOSPITAL NACIONAL SAN JUAN DE DIOS DE SAN MIGUEL	
ZONA HOSPITALARIA	CONSULTA EXTERNA, BIENESTAR MAGISTERIAL
SUB-ZONA HOSPITALARIA	EPIDEMIOLOGIA/JEFATURA
OBSERVACIONES	
	POCO ESPACIO DE CIRCULACION PARA EL PERSONAL ADMINISTRATIVO.
	ES NECESARIO TENER EL MOBILIARIO ADECUADO PARA LOS INSUMOS Y PAPELERIA.

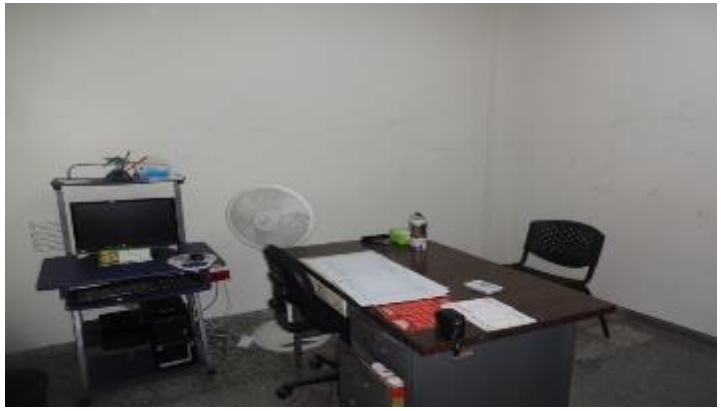
HOSPITAL NACIONAL SAN JUAN DE DIOS DE SAN MIGUEL	
ZONA HOSPITALARIA	CONSULTA EXTERNA
SUB-ZONA HOSPITALARIA	CONSULTORIO OBSTETRICIA II
OBSERVACIONES	
	EL DETERIORO DE PINTURA NO COINSIDE CON LA ATENCION MEDICA PARA PACIENTES DE EDADES PREMATURAS.
	ES NECESARIO LA REPARACION DE LAS INSTALACIONES POR MOHO CAUSADO POR LAS GOTERAS EN LAS LOSETAS.

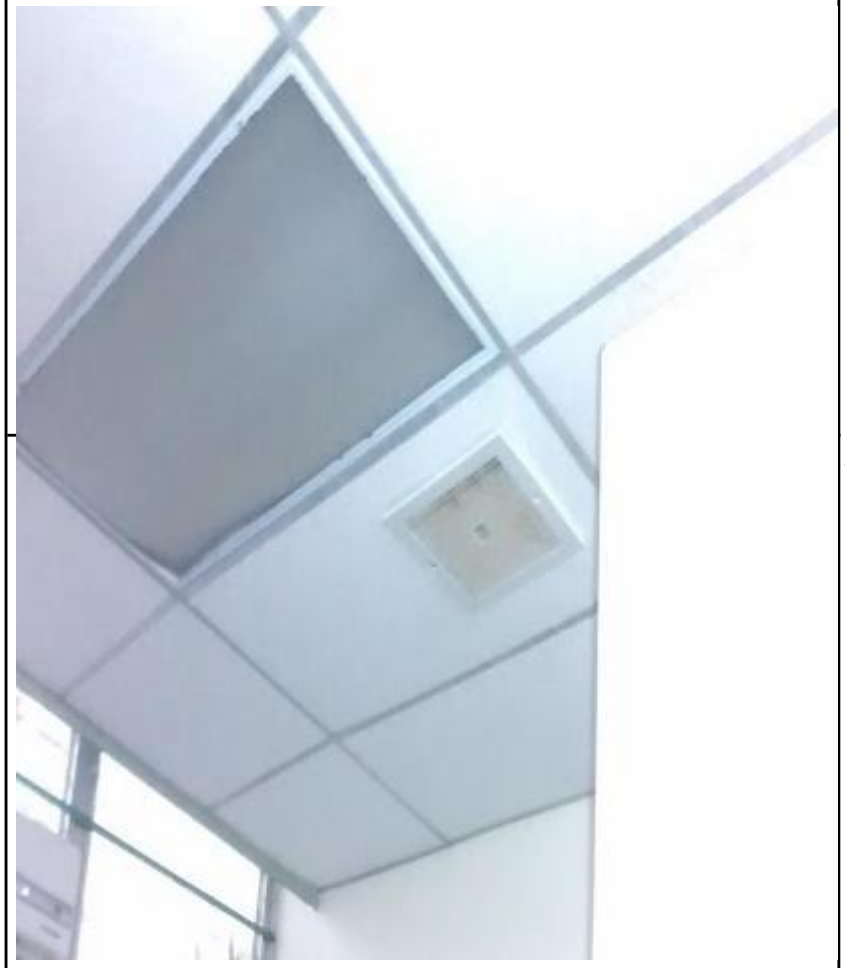
HOSPITAL NACIONAL SAN JUAN DE DIOS DE SAN MIGUEL	
ZONA HOSPITALARIA	CONSULTA EXTERNA
SUB-ZONA HOSPITALARIA	P.F CARDIOVASCULARES/ERGONOMETRIA
OBSERVACIONES	
	EL ESPACIO TIENE UNA MALA VENTILACION NATURAL Y ARTIFICIAL,

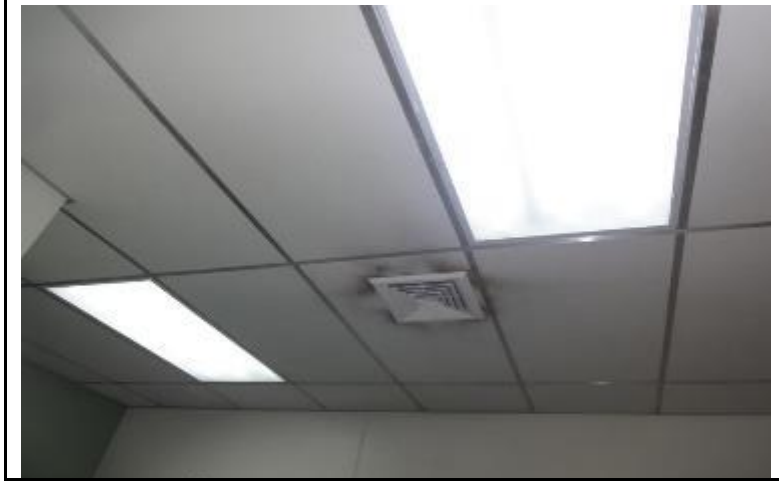
HOSPITAL NACIONAL SAN JUAN DE DIOS DE SAN MIGUEL	
ZONA HOSPITALARIA	CONSULTA EXTERNA
SUB-ZONA HOSPITALARIA	P.F DIGESTIVA/ BODEGA Y EQUIPO /colonoscopia
OBSERVACIONES

TINE MOHO POR EL FLUIDO DE AIRE ARTIFICIAL, EL PISO NO ES HOMOJENEO.

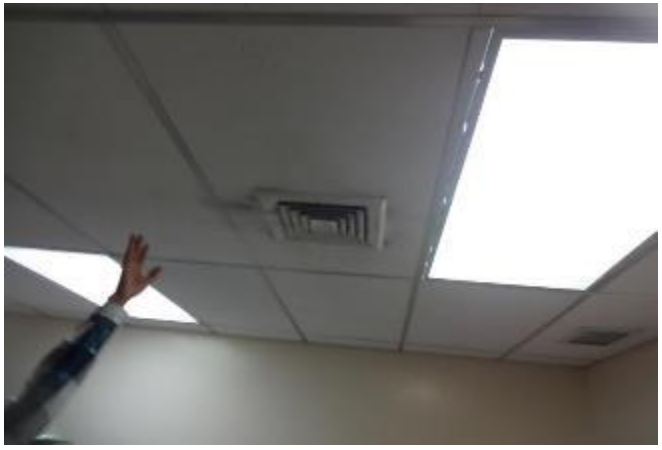
HOSPITAL NACIONAL SAN JUAN DE DIOS DE SAN MIGUEL	
ZONA HOSPITALARIA	LABORATORIO DE CITOPATOLOGIA
SUB-ZONA HOSPITALARIA	ESTAR DE PERSONAL/S.S/ASESO/SEPTICO
OBSERVACIONES	
	EL ESPACIO NO CUENTA CON LACLIMATIZACION NECECESARIA PARA EJECUTAR LAS LABOSRES DE OCIO DEL PERSONAL.
	EL S.S. DEL PERSONAL NO POSEE CON UNA VENTILACION NATURAL NECESARIA Y SU UBICACIÓN NO ES LA CORRECTA.

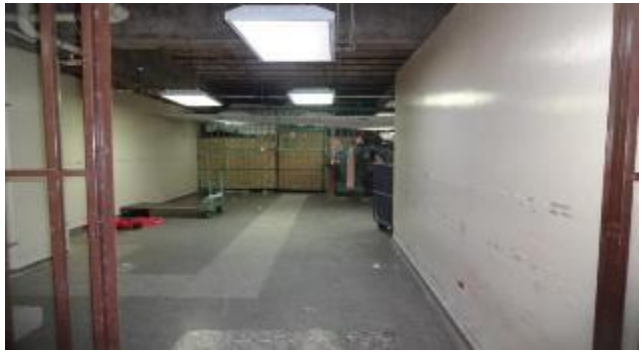
HOSPITAL NACIONAL SAN JUAN DE DIOS DE SAN MIGUEL	
ZONA HOSPITALARIA	LAVANDERIA
SUB-ZONA HOSPITALARIA	JEFATURA/SECRETARIA
OBSERVACIONES	
	EL ESPACIO NO CUENTA CON UN PISO OMOJENEO ESTO CAMBIA EL NIVEL DE PISO HACIENDO MAS DIFICULTOSA LA CIRCULACION.
	LA VENTILACION ARTIFICIAL ES MUY MAL PARA EL ESPACIO DEL PERSONAL ADMINISTRATIVO.

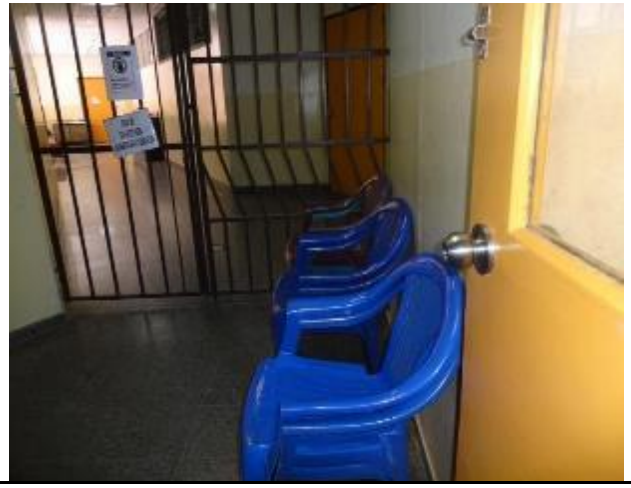
HOSPITAL NACIONAL SAN JUAN DE DIOS DE SAN MIGUEL	
ZONA HOSPITALARIA	PATOLOGIA MEDICA Y DOCENCIA
SUB-ZONA HOSPITALARIA	JEFATURA/ TOMA DE MAMAS Y TIROIDES
OBSERVACIONES	
	ESPACIO UBICADO DENTRO DE PATOLOGIA MEDICA LUGAR DONDE SE PRODUCE MICROORGANISMO, BACTERIAS POR LO TANTO SU UBICACIÓN NO ES LA ADECUADA.
	ESPACIO NO ES ADECUADO PARA RELIZAR LA ACTIVIDAD MEDICO CORRESPONDIENTE YA QUE NO SE GENERA EL AMBIENTE OPTIMO, CON POCA LUZ NATURAL Y ARTIFICIAL Y LA VENTILACION NATURAL Y ARTIFICIAL NO ES LA REQUERIDA PARA EL ESPCIO.

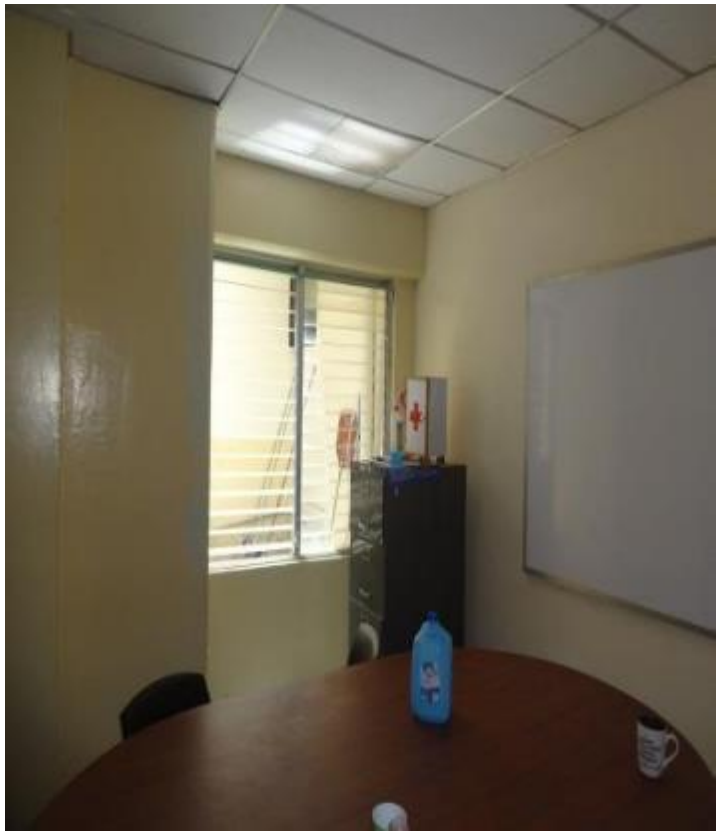
HOSPITAL NACIONAL SAN JUAN DE DIOS DE SAN MIGUEL	
ZONA HOSPITALARIA	PATOLOGIA MEDICA Y DOCENCIA
SUB-ZONA HOSPITALARIA	OFICINAS DE PATOLOGIA AGREGADO, AUTOPCIAS Y QUIRURGICO
OBSERVACIONES	
	El espacio físico para el análisis de muestras es óptimo por ya que el lugar y el equipo así lo requiere.
	El espacio es aceptable para desempeñar las labores, es óptimo por el flujo de aire e iluminación adecuada manteniéndose en 22° grados centígrados.

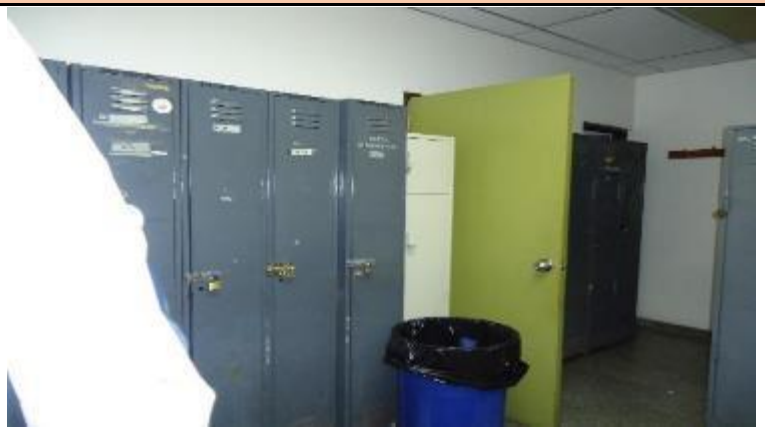
HOSPITAL NACIONAL SAN JUAN DE DIOS DE SAN MIGUEL	
ZONA HOSPITALARIA	CENTRO QUIRURGICO
SUB-ZONA HOSPITALARIA	VESTIDOR S.S/ INFORME MEDICO
OBSERVACIONES

AREA SIN MAYOR PROBLEMA.

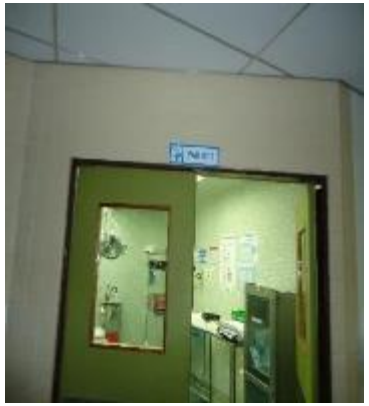
HOSPITAL NACIONAL SAN JUAN DE DIOS DE SAN MIGUEL	
ZONA HOSPITALARIA	CENTRO OBSTETRICO
SUB-ZONA HOSPITALARIA	SALA DE PARTOS 4-5
OBSERVACIONES	
	PARED CON REVESTIMIENTO LO CUAL NO ES ASEPTICO YA QUE GENERA REPRODUCCION DE BACTERIAS EN PARED.
	NO CUMPLE CON TOTALIDAD LAS NORMAS DE BIOSEGURIDAD FISICA-ESPACIA, SE SUGIERE MEJORAR EL AREA PARA PODER CUMPLIR CON LOS ESTANDARES DE BIOSEGURIDAD FISICA-ESPACIAL, PARED LISA CON CURVA SANITARIA Y ACABADO PINTURA EPOXICA, MEJORAR PUERTASDE ACCESO Y EQUIPAMIENTO MEDICO QUIRURGICO.

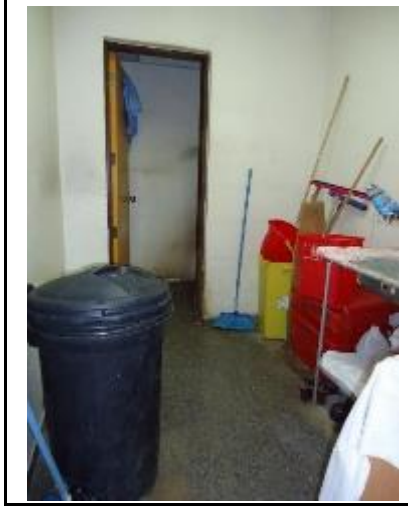
HOSPITAL NACIONAL SAN JUAN DE DIOS DE SAN MIGUEL	
ZONA HOSPITALARIA	EMERGENCIA
SUB-ZONA HOSPITALARIA	CONSULTORIOS BIENESTAR MAGISTERIAL/SEPTICO/ASEO
OBSERVACIONES

PROBLEMAS EN CIELO FALSO POR FILTRACION DE AGUA, PARED CON DESPRENDIMIENTO DE PINTURA, PISO CON MANCHAS,MOBILIARIO EN ESTADO REGULAR. SE SUGIRE AMBIENTAR Y CLIMATIZAR LAS AREA DE CONSULTORIO. AREA DE SEPTICO SIN VENTILACION NATURAL, PARED CON MACHAS, HONGOS, LANA POR FALTA DE ILUMINACION

NATURAL.

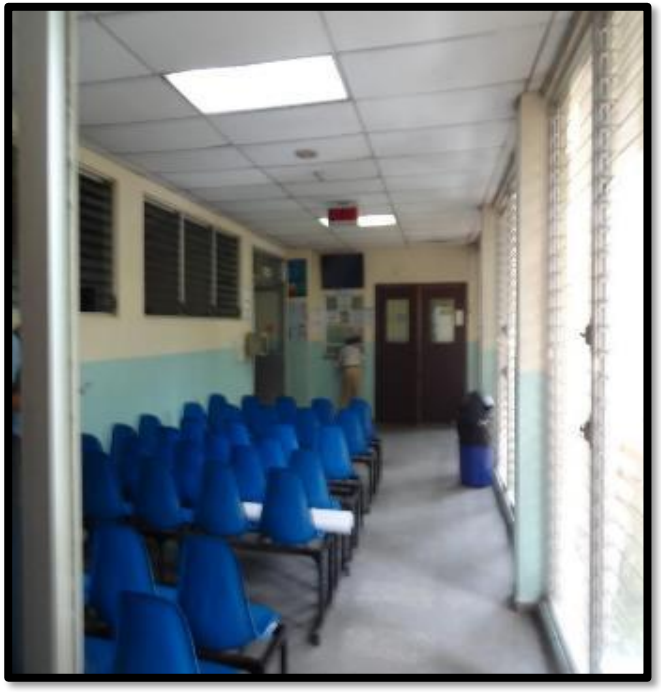
HOSPITAL NACIONAL SAN JUAN DE DIOS DE SAN MIGUEL	
ZONA HOSPITALARIA	LABORATORIO CLINICO
SUB-ZONA HOSPITALARIA	SALA DE ESPERA
OBSERVACIONES

AREA DE ESPERA, ESPACIO CUMPLE CON LAS CONDICIONES PARA PODER ATENDER A LOS PACIENTES AMBULATORIOS, SE SUGIERE INSTALAR BUTACAS HERGONOMICAS PARA PACIENTES CON PROBLEMAS FISICOS LUMBARES.

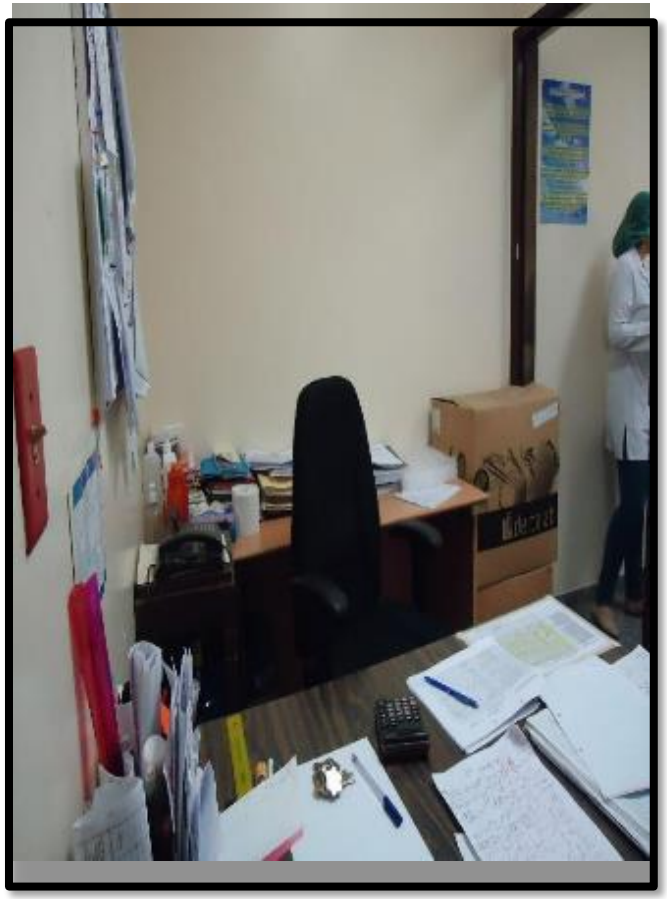
HOSPITAL NACIONAL SAN JUAN DE DIOS DE SAN MIGUEL	
ZONA HOSPITALARIA	LABORATORIO CLINICO
SUB-ZONA HOSPITALARIA	JEFATURA

AREA CUMPLIENDO SU FUNCION, CIRCULACION BUENA, SE SUGIERE ORDENAR EL MOBILIARI

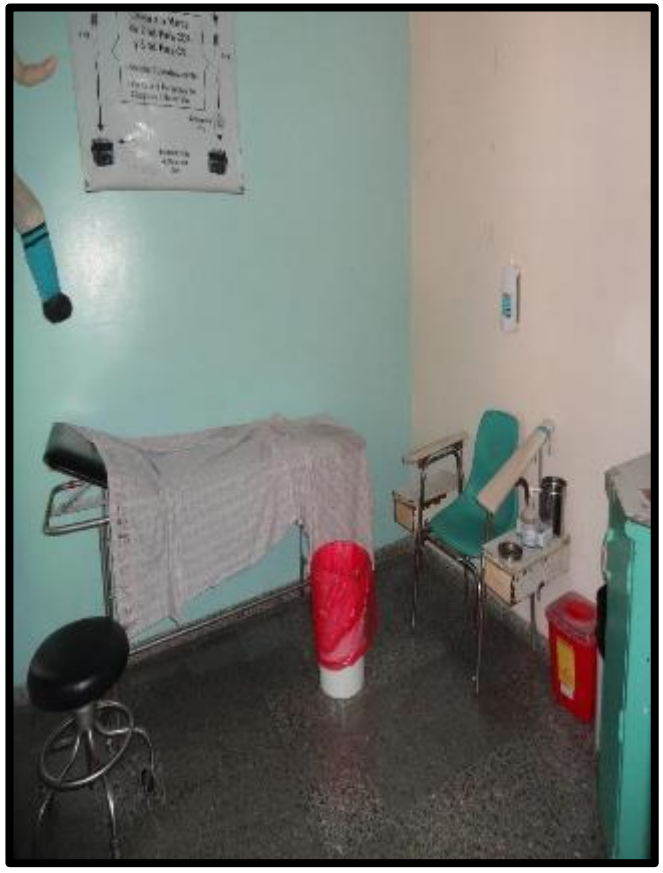
HOSPITAL NACIONAL SAN JUAN DE DIOS DE SAN MIGUEL	
ZONA HOSPITALARIA	BANCO DE SANGRE
SUB-ZONA HOSPITALARIA	S.S. H-M/BODEGA/ESPERA
OBSERVACIONES

AREA DE ESPERA EN FUNCIONAMIENTO NORMAL, AREA DE BODEGA SE HABILITADO UN CONSULTORIO. SE RECOMIENDA PROPORCIONAR EL MANTENIMIENTO ADECUADA A LOS

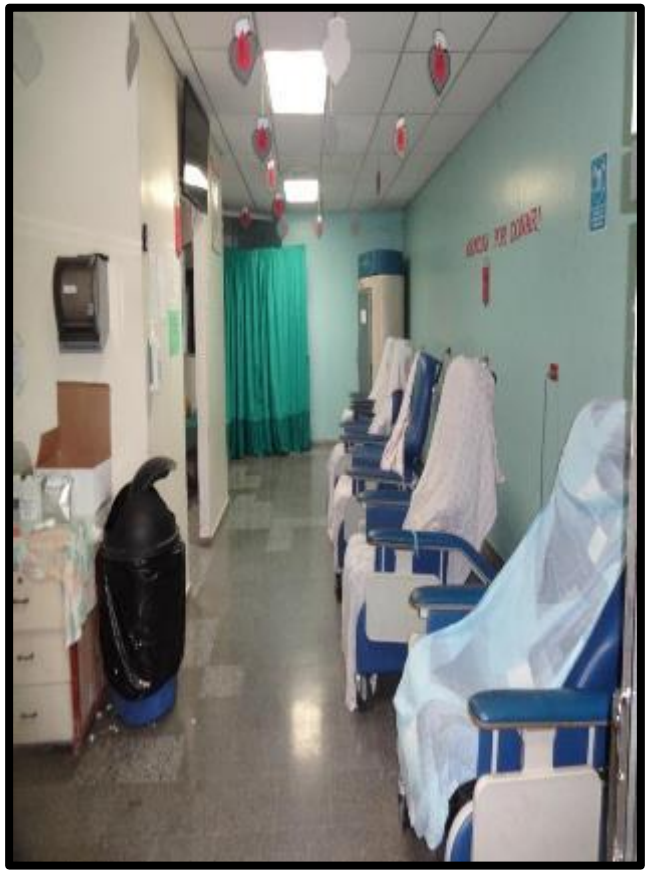
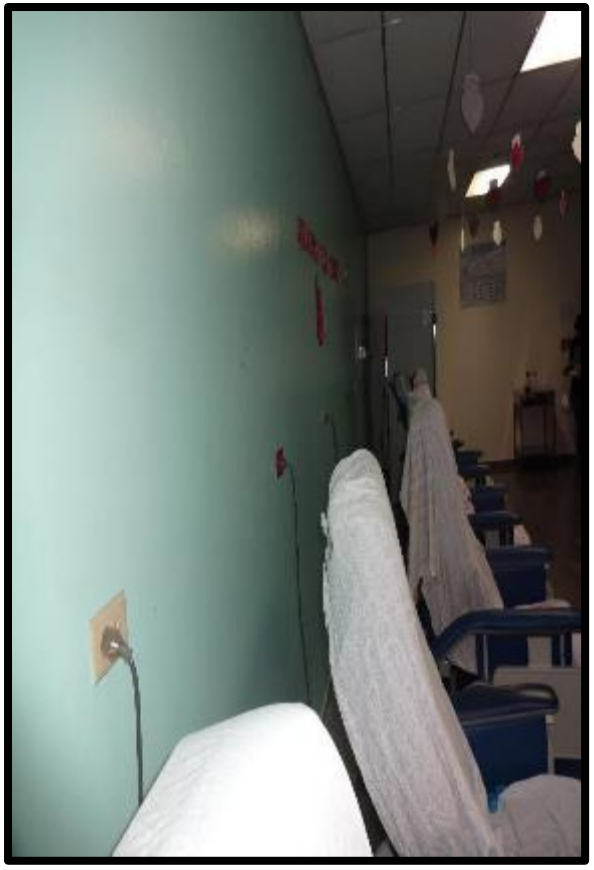
HOSPITAL NACIONAL SAN JUAN DE DIOS DE SAN MIGUEL	
ZONA HOSPITALARIA	BANCO DE SANGRE
SUB-ZONA HOSPITALARIA	SALA DE DONACION/IDF/ SALA DE ESPERA
OBSERVACIONES

SALA DE DONACION EN FUNCIONAMIENO, NOPRESENTA PROBLEMAS MAYORES EN SUS INSTALACIONES.

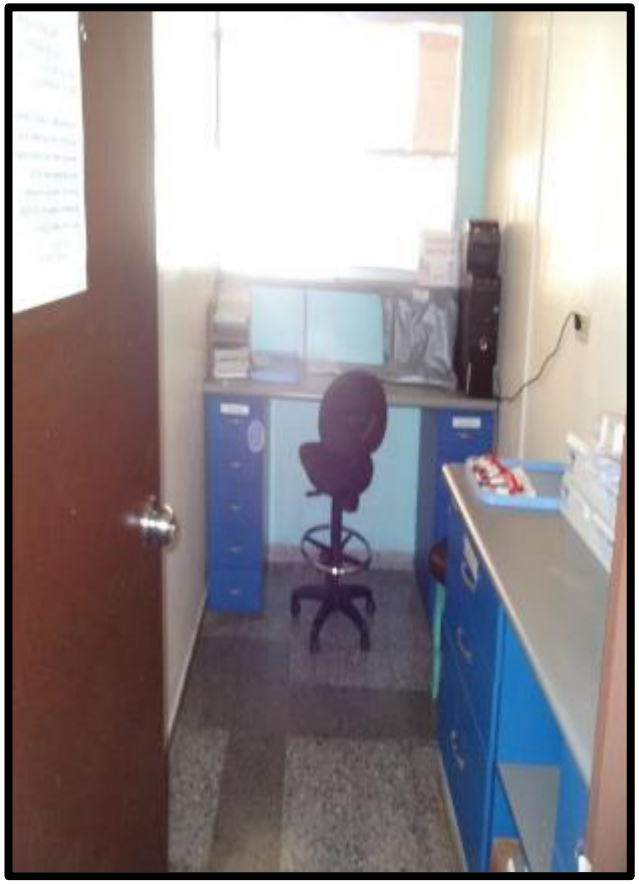
HOSPITAL NACIONAL SAN JUAN DE DIOS DE SAN MIGUEL	
ZONA HOSPITALARIA	BANCO DE SANGRESUB-
ZONA HOSPITALARIA	LABORATORIO INMUNOLOGICO/D. COMPONENTES SANGUINEO
OBSERVACIONES

AREA DE COMPONENTE SANGUINEO N FUNCIONAMIENTO, ESPACIO REDUCIDO, AREA DE INMUNOLOGICO EN FUNCIONAMIENTO NORMAL

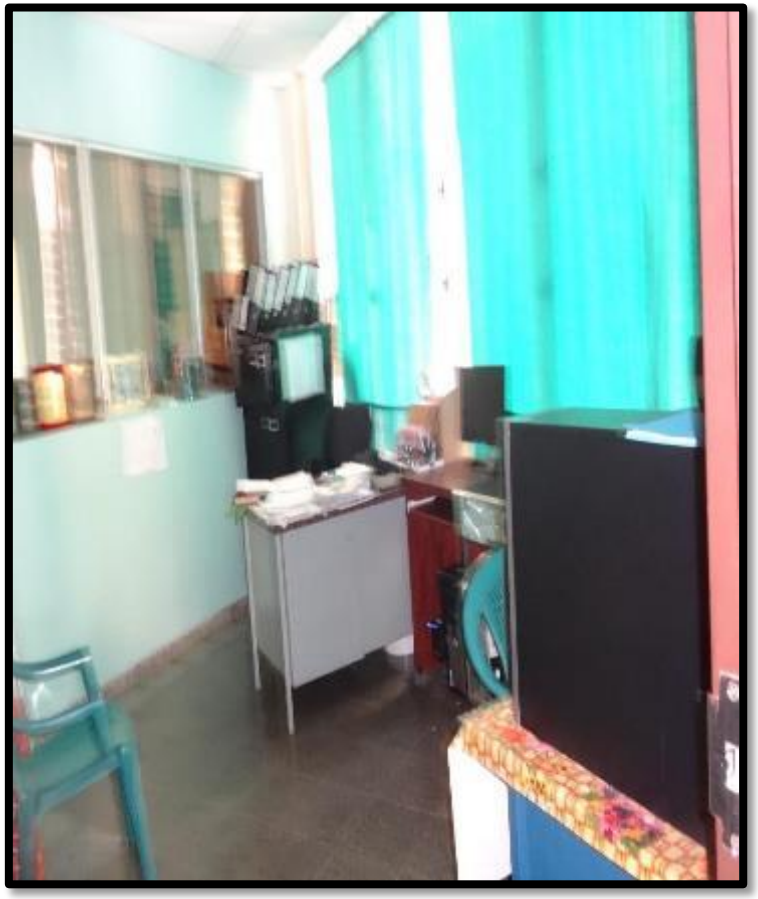
HOSPITAL NACIONAL SAN JUAN DE DIOS DE SAN MIGUEL	
ZONA HOSPITALARIA	BANCO DE SANGRE
SUB-ZONA HOSPITALARIA	JEFATURA/REPORTES MEDICOS
OBSERVACIONES

AREA DE REPORTES MEDICO SE UTILIZA COMO BODEGA, ESPACIOS EN FUNCIONAMIENTO NORMAL, NO PRESENTA PROBLEMAS EN SUS ACABADOS.

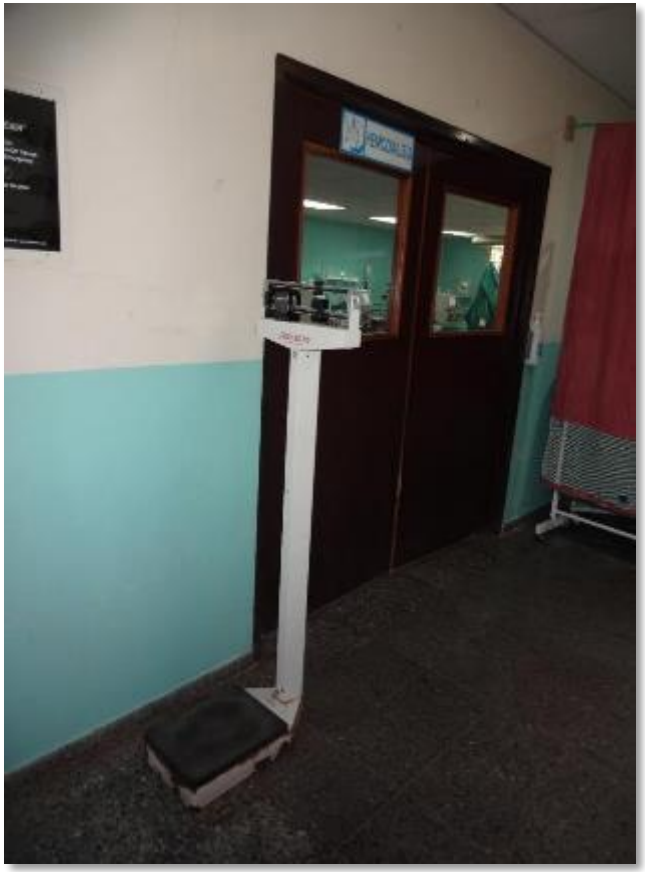
HOSPITAL NACIONAL SAN JUAN DE DIOS DE SAN MIGUEL	
ZONA HOSPITALARIA	UNIDAD DE DIALISIS Y HEMODIALISIS
SUB-ZONA HOSPITALARIA	UNIDAD DE DIALISIS PERITONIAL/ ESTACION DE ENFERMERAS
OBSERVACIONES

PAREDES Y PISOS NO ESTAN REVESTIDAS CON EL ACABADO ADECUADO PARA EL AREA, SE REQUIERE PAREDES Y PISO ANTIBACTERIALES, ES DECIR PAREDES Y PISO CON APLICACIÓN DE PINTURA EPOXICA. SE NECESITAN MAS FUENTES DE GASES PARA PODER ATENDER DE LA MEJOR MANERA A LOS PACIENTES.PROBLEMAS DE FILTRACION DE AGUA CIELO FALSO. EN EL PASILLO SE ENCUENTRA EL AREA DE RECUPERACION EL CUAL NO ES ADECUADA NO CUMPLE CON EL CONFOR QUE REQUIERE EL AREA PARA RECUPERACION DEL PACIENTE RENAL. SE SUGIERE REUBICAR EL ESPACIO.

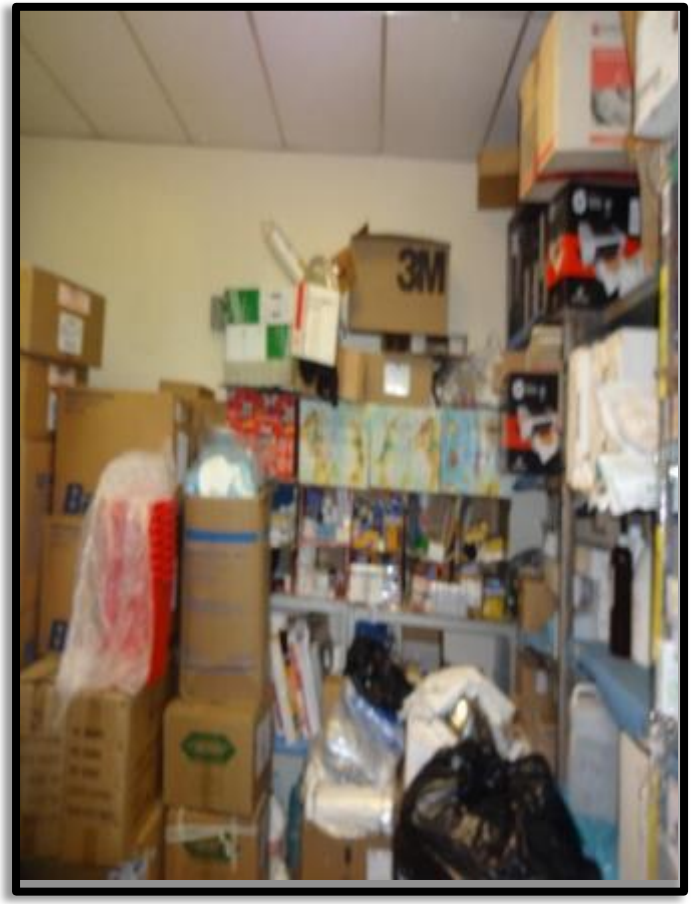
HOSPITAL NACIONAL SAN JUAN DE DIOS DE SAN MIGUEL	
ZONA HOSPITALARIA	UNIDAD DE DIALISIS Y HEMODIALISIS
SUB-ZONA HOSPITALARIA	BODEGA DE INSUMOS Y EQUIPO
OBSERVACIONES

NO SE PRESENTA PROBLEMAS DE ACABADOS, SI DE ESPACIO YA QUE SE HACE

INSUFICIENTE PARA PODER ALMACENAR LOS INSUMOS DEL AREA. POSEE PROBLEMAS DE VENTILACION NATURAL Y ARTIFICIAL, HACE FALTA MOBILIARIO PARA ESTANTERIA. SE REQUIERE AMPLIAR O REDISEÑAR ESPACIO DE BODE

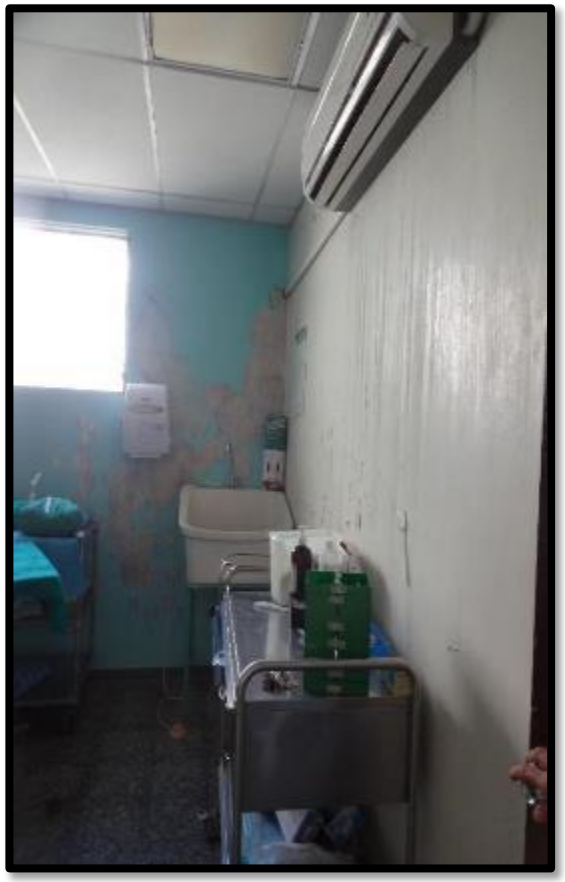
HOSPITAL NACIONAL SAN JUAN DE DIOS DE SAN MIGUEL	
ZONA HOSPITALARIA	UNIDAD DE DIALISIS Y HEMODIALISIS
SUB-ZONA HOSPITALARIA	SALA EDUCACIONAL P/ VEST. P S.S H-M/ASEO/SEPTICO/ ACT. SALA DE PROCEDIMIENTO
OBSERVACIONES

PRESENTA PROBLEMAS DE DESPRENDIMIENTO DE PINTURA EN PAREDES, EN CIELO FALSO FILTRACION DE AGUA LLUVIAS, PISO MANCHADO. EL AREA NO CUMPLE CON LOS NIVELES DE BIOSEGURIDAD, SE REQUIERE PAREDES Y PISO ANTIBACTERIAL REDONDEADOS, CON

PINTURA EPOXICA, PISO SIN SISAS, CON UN ACABADO DE CONCRETO PARA MAYOR PROTECCION, VENTANAS LISAS HERMETICAS.

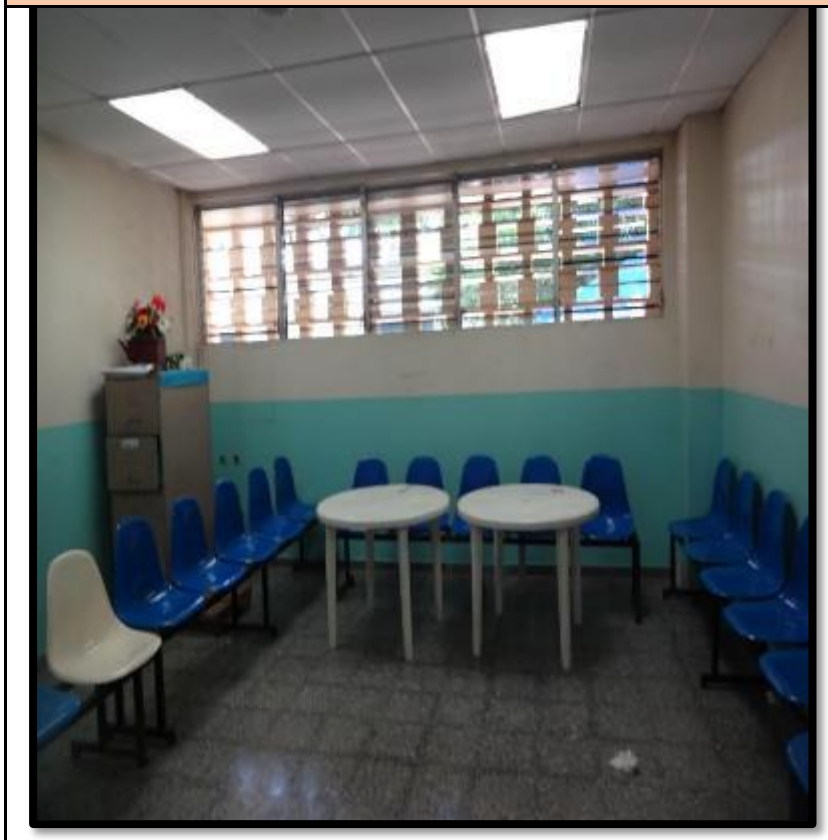
HOSPITAL NACIONAL SAN JUAN DE DIOS DE SAN MIGUEL	
ZONA HOSPITALARIA	UNIDAD DE DIALISIS Y HEMODIALISIS
SUB-ZONA HOSPITALARIA	ESPERA/RECEPCION/PASILLOS
OBSERVACIONES

AREA DE ESPERA, EL ESPACIO ES INSUFICIENTE YA QUE SE ATIENDE A

80 PACIENTES DIARIOS Y SOLO SE CUENTA CON 25 BUTACAS. REVISAR LA CUBIERTA DE TECHO PARA ELIMINAR FILTRACION DE AGUA LLUVIA Y MEJORAR LA AMBIENTACION DEL ESPACIO. EN EL AREA DE PASILLOS SEA IMPROVISADO EL AREA DE INYECCIONES PARA PACIENTES

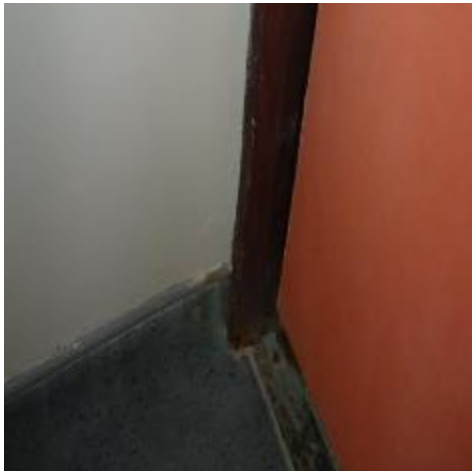
HOSPITAL NACIONAL SAN JUAN DE DIOS DE SAN MIGUEL	
ZONA HOSPITALARIA	MAXIMA URGENCIA
SUB-ZONA HOSPITALARIA	SALA ANESTESISTA/BODEGA MATERIAL ESTERIL
OBSERVACIONES	
	PROBLEMAS EN CIELO FALSO, FILTRACION DE AGUA, CAJAS DE MATERIAL CON CONTACTO DIRECTO CON EL SUELO.
	SE SUGIERE BRINDAR MANTENIMIENTO EINTERVENIRELCIELO FALSO DE LAS AREA Y PROVEER TARIMAS PARA ALMACENAR LAS CAJA DE MATERIALES.

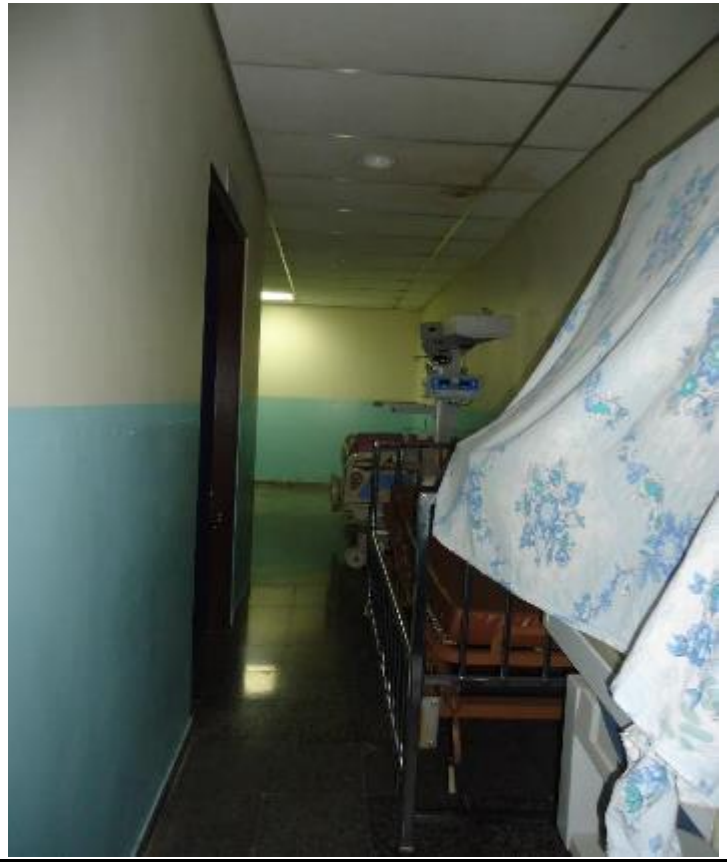
HOSPITAL NACIONAL SAN JUAN DE DIOS DE SAN MIGUEL	
ZONA HOSPITALARIA	UCI PEDIATICA/NEONATAL
SUB-ZONA HOSPITALARIA	VESTIDORES H-M/BODEGA DE INSUMOS
OBSERVACIONES	
	PROBLEMAS EN CIELO FALSO DESPRENDIMENTO DE LOSETAS, FILTRACIO DE AGUA, MANCHAS EN EL PISO, PISO NO ANTIDESLIZANTE.
	SE SUGIERE MEJORAR EL AREA Y REPARAR LO MAS PRONTO POSIBLE, SE NECESITA MEJORAR ARTEFACTOS SANITARIOS, PROPORCIONAR PISO ANTIDESLIZANTES PARA EVITAR ACCIDENTES.

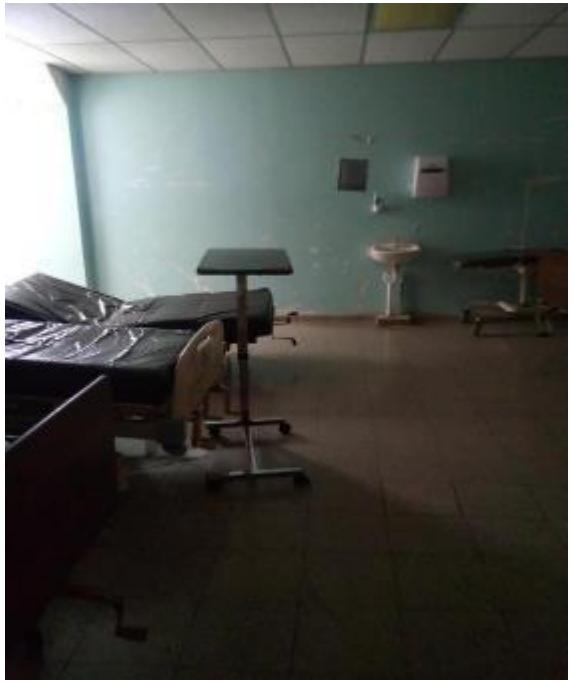
HOSPITAL NACIONAL SAN JUAN DE DIOS DE SAN MIGUEL	
ZONA HOSPITALARIA	DIRECCION HOSPITALARIA
SUB-ZONA HOSPITALARIA	CAMAS (ahora MATERNIDAD ESPERA)
OBSERVACIONES

EL AREA DESTINADA PARA LAS HABITACIONES DEL ALBERGUE PARA MADRES ES AHORA HABITACIONE DE MATERNIDAD EN ESPERA

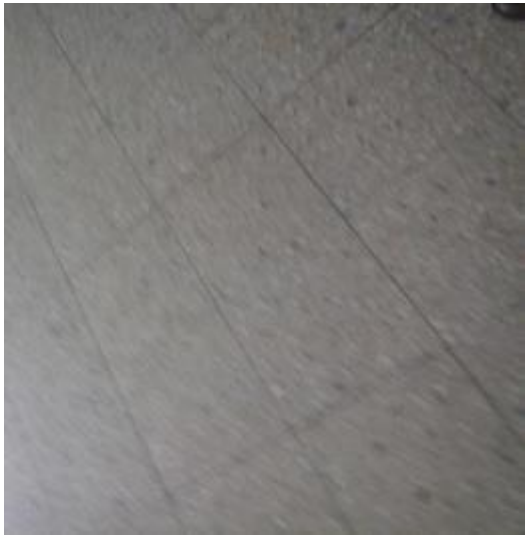
HOSPITAL NACIONAL SAN JUAN DE DIOS DE SAN MIGUEL	
ZONA HOSPITALARIA	NEONATOLOGIA
SUB-ZONA HOSPITALARIA	CUIDADOS ESPECIALES (neonatos sanos)
OBSERVACIONES

ESTE ESPACIO ALBERGA A LOS NEONATOS SANOS, POR LO QUE SEGÚN NORMA HOSPITALARIA LOS ACABADOS EN ESTAS AREAS DEBEN SER LISOS, Y DE FACIL LIMPIEZA YA QUE SON LUGARES ASEPTICOS SIN ENBARGO SE PUEDE OBSERVAR EN ESTA AREA EL PISO ES DE TIPO ECONOMICO DE 25 X 25 LO QUE SIGNIFICA QUE ES UN PISO SIZADO LO CUAL NO ES APTO PARA ESTE ESPACIO YA QUE PODRIA GENERARSE SITUACIONES DE CONTAMINACION

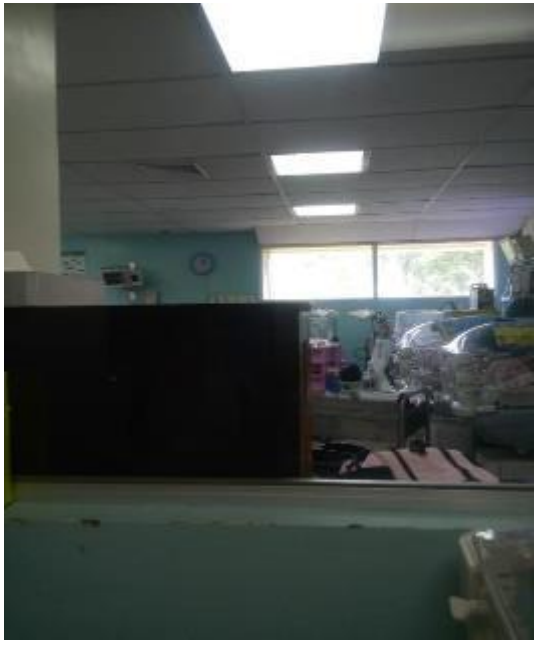
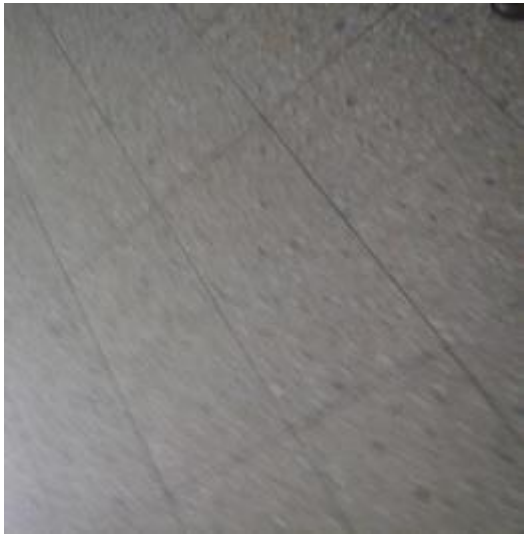
HOSPITAL NACIONAL SAN JUAN DE DIOS DE SAN MIGUEL	
ZONA HOSPITALARIA	NEONATOLOGIA
SUB-ZONA HOSPITALARIA	CUIDADOS ESPECIALES
OBSERVACIONES

ESTE ESPACIO ALBERGA NEONATOS QUE REQUIEREN CUIDADOS ESPECIALES ES DECIR QUE SON LOS MAS DELICADOS POR LO TANTO DEBEN ESTA EN UN AMBIENTE COMPLETAMENTE SEPTICO, PARA PODER CUMPLIR CON ELLO EL PISO DEVERIA SER LISO Y EL ACTUAL NO LO ES, ADEMAS SE DEBE MEJORAR LA PINTURA

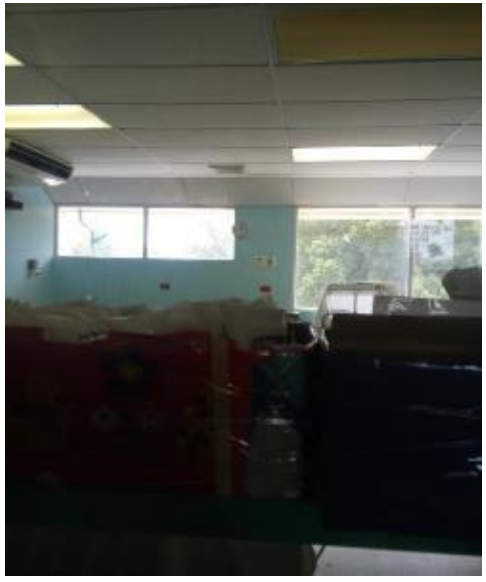
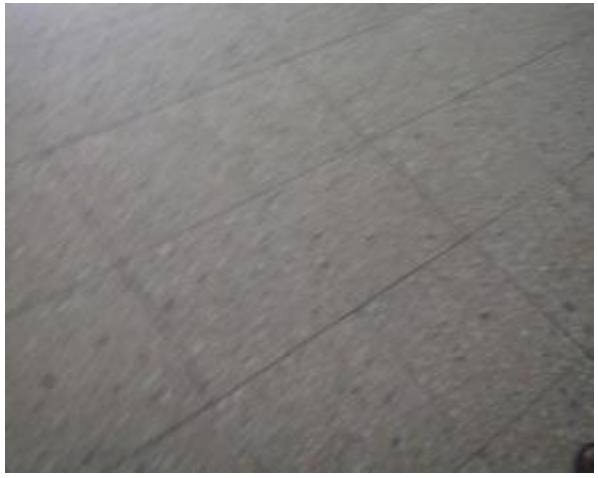
HOSPITAL NACIONAL SAN JUAN DE DIOS DE SAN MIGUEL	
ZONA HOSPITALARIA	NEONATOLOGIA
SUB-ZONA HOSPITALARIA	CUIDADOS MINIMOS (neonatos aislados)
OBSERVACIONES

ESTE ESPACIO DEBERIA CONTAR CON ACABADOS LISOZS Y EL PISO NO CUMPLE CON ESTA CONDICION YA QUE ES UN PISO SIZADO LO CUAL NO DEVERIA DE SER PARA QUE ESTE ESPACIO CUNPLA SU FUNCION EFICIENTEMENTE

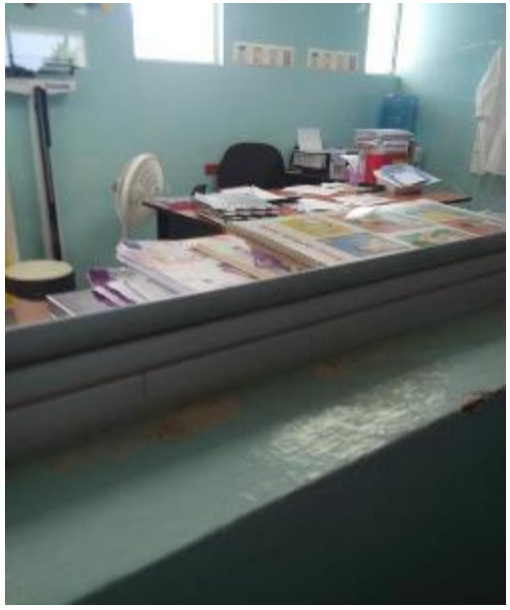
HOSPITAL NACIONAL SAN JUAN DE DIOS DE SAN MIGUEL	
ZONA HOSPITALARIA	NEONATOLOGIA
SUB-ZONA HOSPITALARIA	CUIDADOS ESPECIALES (programa madres canguro)
OBSERVACIONES

EL CUIDADO ESPECIAL QUE BINDA ESTA AREA ES PARA EL PROGRAMA MADRE CANGURO Y CUMPLE BIEN SU FUNCION ADEMAS DE CONTAR CON BUEN EQUIPAMIENTO

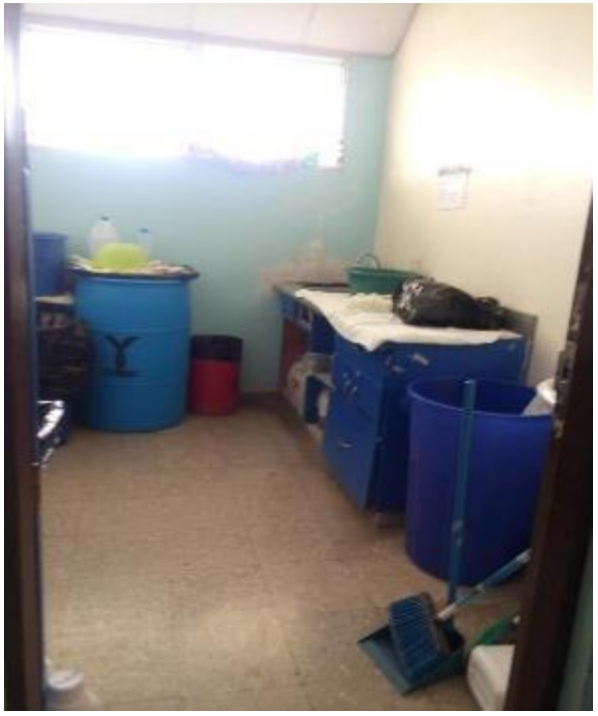
ZONA HOSPITALARIA	NEONATOLOGIA
SUB-ZONA HOSPITALARIA	SEPTICO (lavado de incubadoras)
OBSERVACIONES

ESTE ESPACIO ES UTILIZADO PARA LA LIMPIEZA DE INCUBADORAS

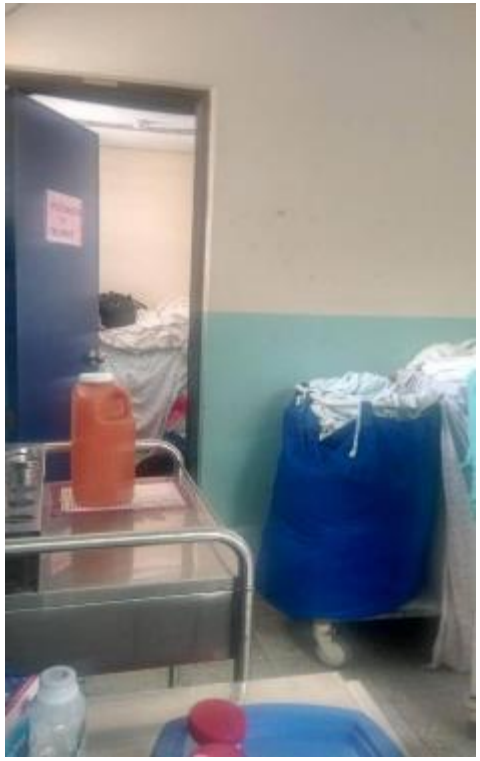
HOSPITAL NACIONAL SAN JUAN DE DIOS DE SAN MIGUEL	
ZONA HOSPITALARIA	OBSTETRICIA
SUB-ZONA HOSPITALARIA	SEPTICO (preparación de pacientes)
OBSERVACIONES

ESPACIO DESTINADO PARA SEPTICO FUNCIONA COMO PREPARACION DE PACIENTES

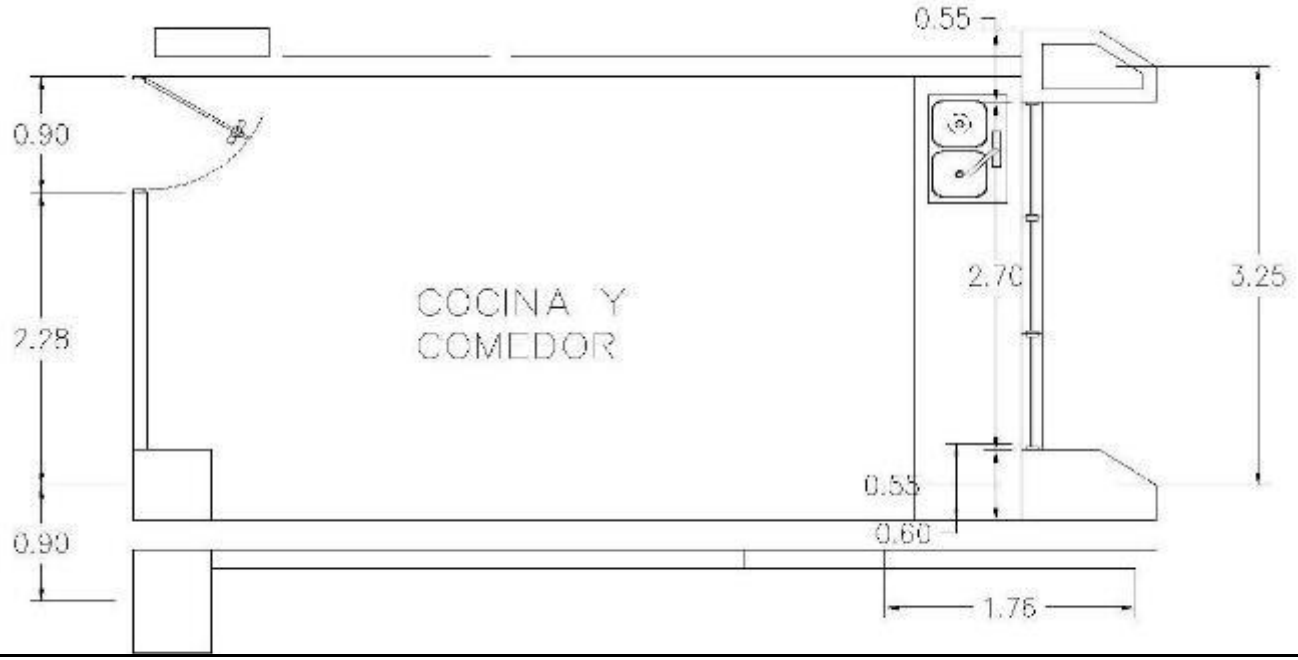
HOSPITAL NACIONAL SAN JUAN DE DIOS DE SAN MIGUEL				
ZONA HOSPITALARIA	Albergue DE MADRES			
SUB-ZONA HOSPITALARIA	COMEDOR Y COSINA			
VENTILACION NATURAL	X	ILUMINACION NATURAL	X	AREA TOTAL:
VENTILACION ARTIFICIAL		ILUMINACION ARTIFICIAL	X	20.88 M2
ZONA SEPTICA		ZONA ASEPTICA

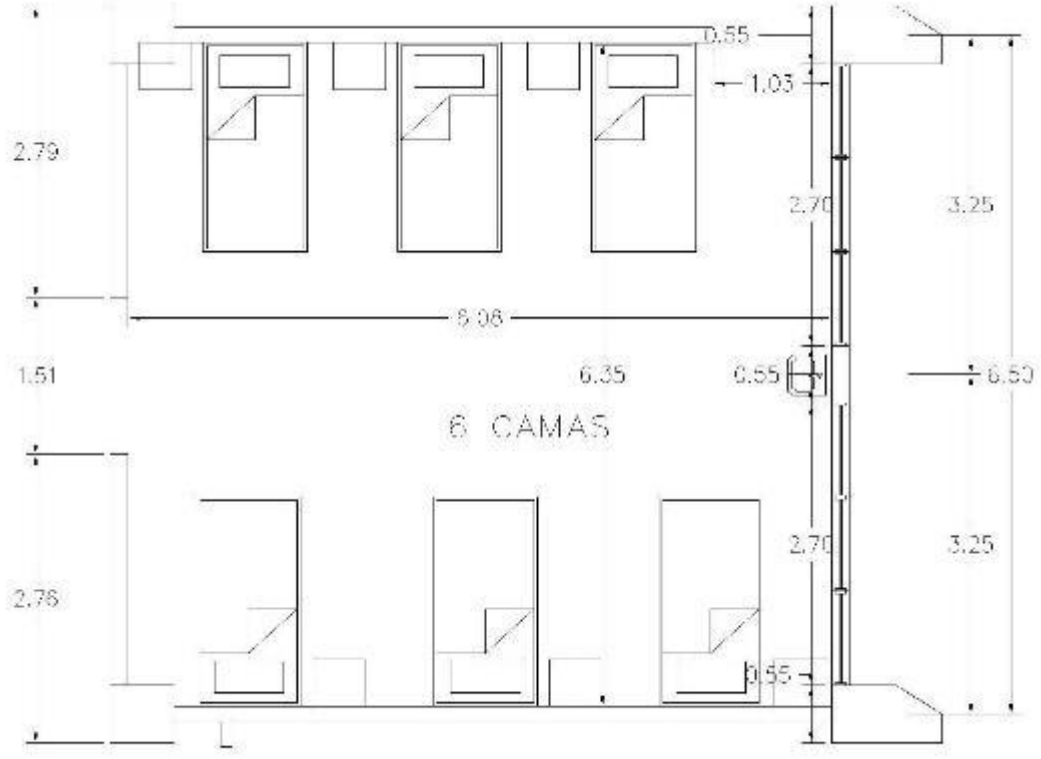
HOSPITAL NACIONAL SAN JUAN DE DIOS DE SAN MIGUEL				
ZONA HOSPITALARIA	ALBERGUE DE MADRES			
SUB-ZONA HOSPITALARIA	CAMAS			
VENTILACION NATURAL	X	ILUMINACION NATURAL	X	AREA TOTAL:
VENTILACION ARTIFICIAL		ILUMINACION ARTIFICIAL	X	38.60 M2
ZONA SEPTICA		ZONA ASEPTICA

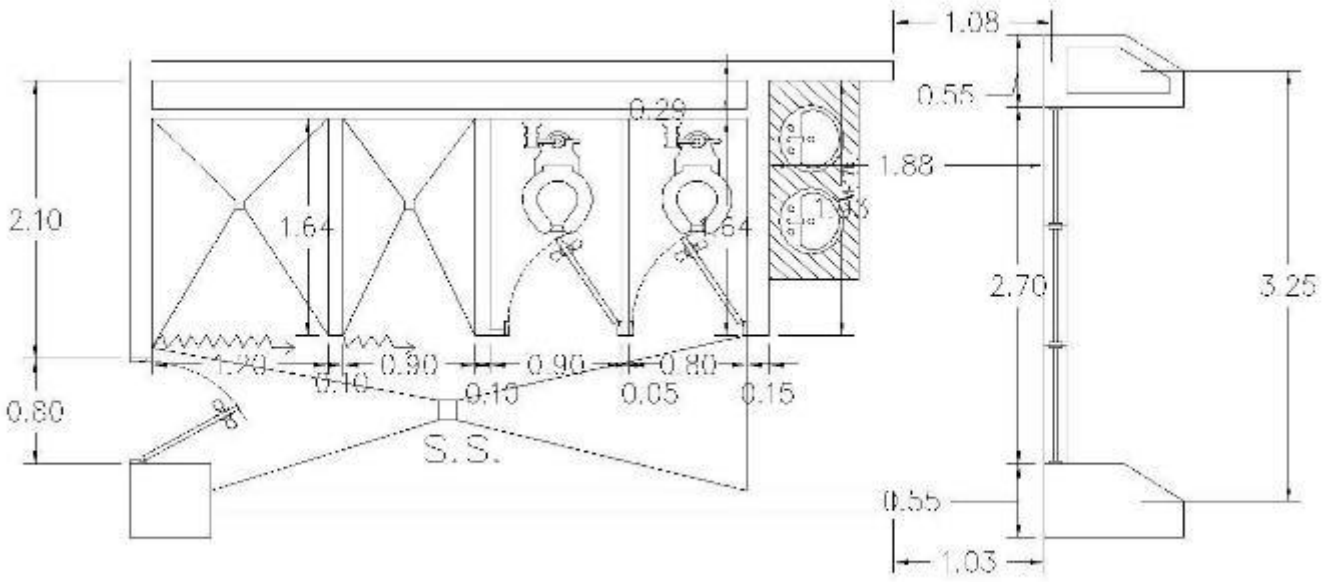
HOSPITAL NACIONAL SAN JUAN DE DIOS DE SAN MIGUEL				
ZONA HOSPITALARIA	ALBERGUE DE MADRES			
SUB-ZONA HOSPITALARIA	BAÑO DE ALBERGUE PARA MADRES			
VENTILACION NATURAL	X	ILUMINACION NATURAL	X	AREA TOTAL:
VENTILACION ARTIFICIAL		ILUMINACION ARTIFICIAL	X	17.30 M2
ZONA SEPTICA	X	ZONA ASEPTICA

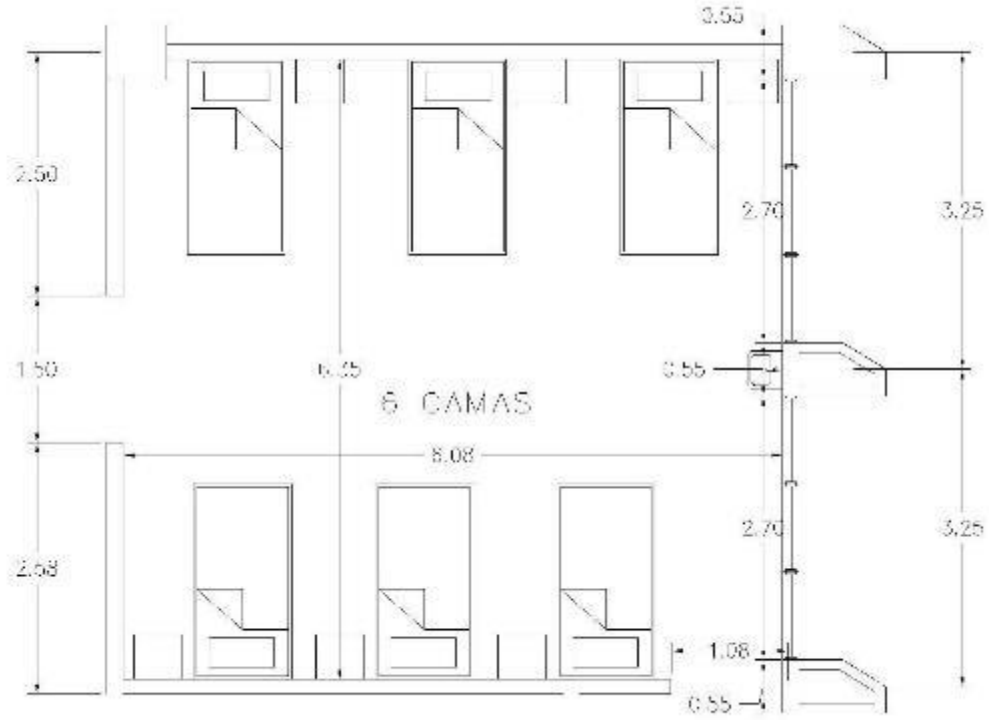
HOSPITAL NACIONAL SAN JUAN DE DIOS DE SAN MIGUEL				
ZONA HOSPITALARIA	ALBERGUE DE MADRES			
SUB-ZONA HOSPITALARIA	CAMAS			
VENTILACION NATURAL	X	ILUMINACION NATURAL	X	AREA TOTAL:
VENTILACION ARTIFICIAL		ILUMINACION ARTIFICIAL	X	38.60 M2
ZONA SEPTICA		ZONA ASEPTICA

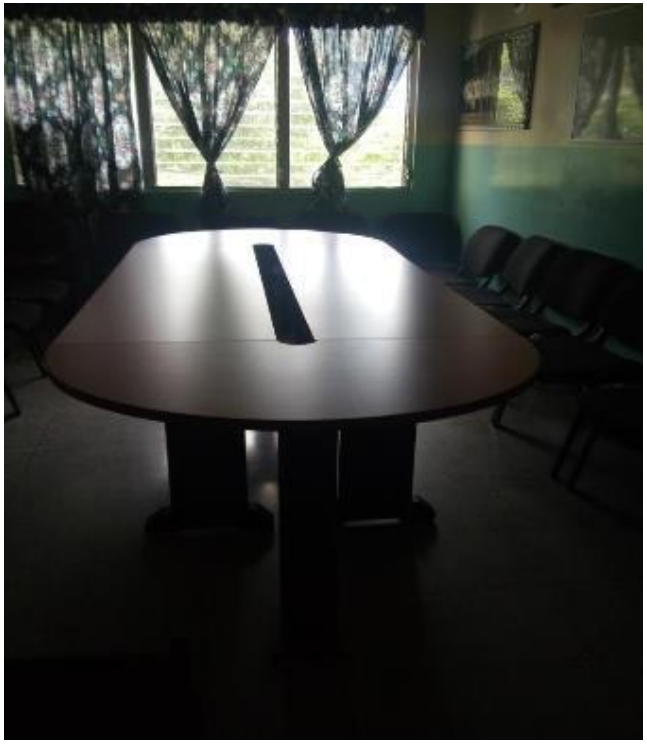
HOSPITAL NACIONAL SAN JUAN DE DIOS DE SAN MIGUEL	
ZONA HOSPITALARIA	CIRUGIA MUJERES (ahora CIRUGIA HOMBRES)
SUB-ZONA HOSPITALARIA	ESTAR PERSONAL (departamento de cirugía y sala de reuniones)
OBSERVACIONES

ESPACIO DESTINADO PARA ESTAR DE PERSONAL FUNCIONA COMO SALA DE REUNIONES DEL DEPARTAMENTO DE CIRUGIA
