TESIS

"ANALISIS Y REDISEÑO DE ESPACIOS ARQUITECTONICOS EN EL HOSPITAL NACIONAL SAN JUAN DE DIOS DE SAN MIGUEL"

DICIEMBRE DE 2017

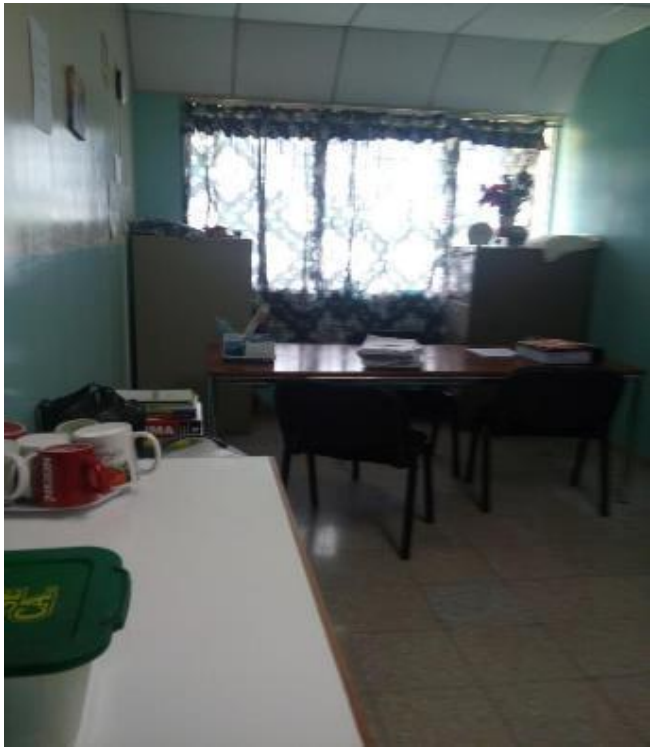
HOSPITAL NACIONAL SAN JUAN DE DIOS DE SAN MIGUEL	
ZONA HOSPITALARIA	CIRUGIA MUJERES (ahora CIRUGIA HOMBRES)
SUB-ZONA HOSPITALARIA	SALA DE REUNIONES DE PERSONAL(ahora OFICINA DE DPTO DE CIRUGIA)
OBSERVACIONES

EL ESPACIO DESTINADO SEGÚN PLANOS COMO SALA DE REUNIONES PARA PERSONAL FUNCIONA COMO LA OFICINA DEL DEPARTAMENTO DE CIRUGIA

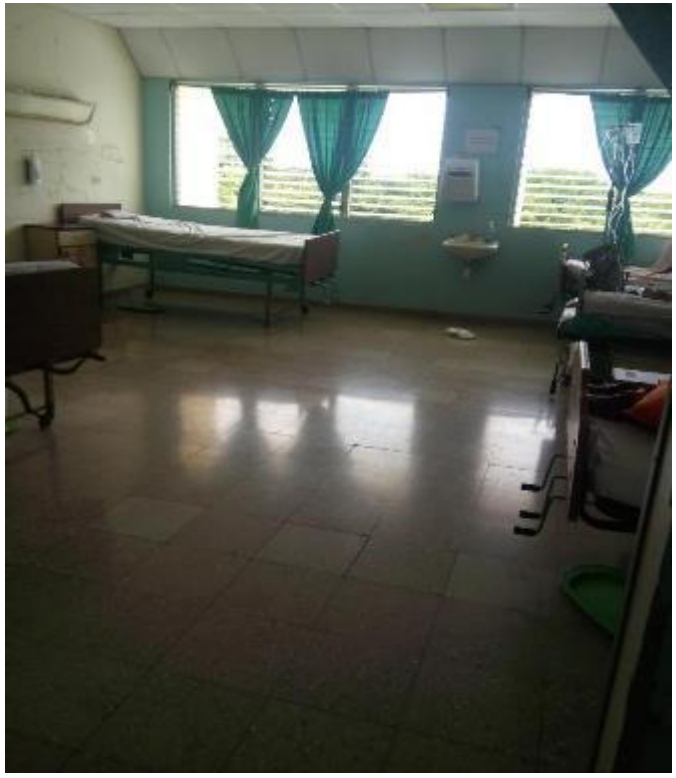
DE ESTA MANERA FUNCIONAN LAS HABITACIONES EN EL AREA DE CIRUGIA HOBRES SE OBSERBA ALGUNOS DAÑOS EN LA PINTURA ADEMAS DE NECESITAR MATENIMIENTO EN LAMPARAS

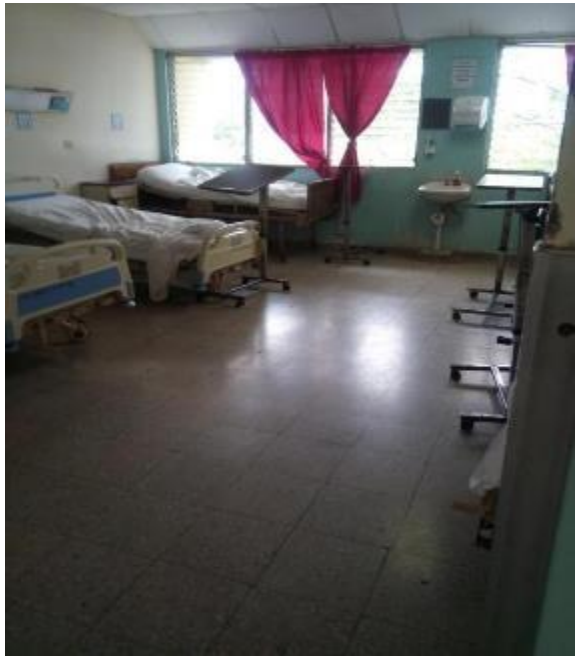
HOSPITAL NACIONAL SAN JUAN DE DIOS DE SAN MIGUEL	
ZONA HOSPITALARIA	GINECOLOGIA
SUB-ZONA HOSPITALARIA	HABITACION GINECOLOGIA 1
OBSERVACIONES

DE ESTA MANERA FUNCIONAN LAS HABITACIONES EN ESTA AREA

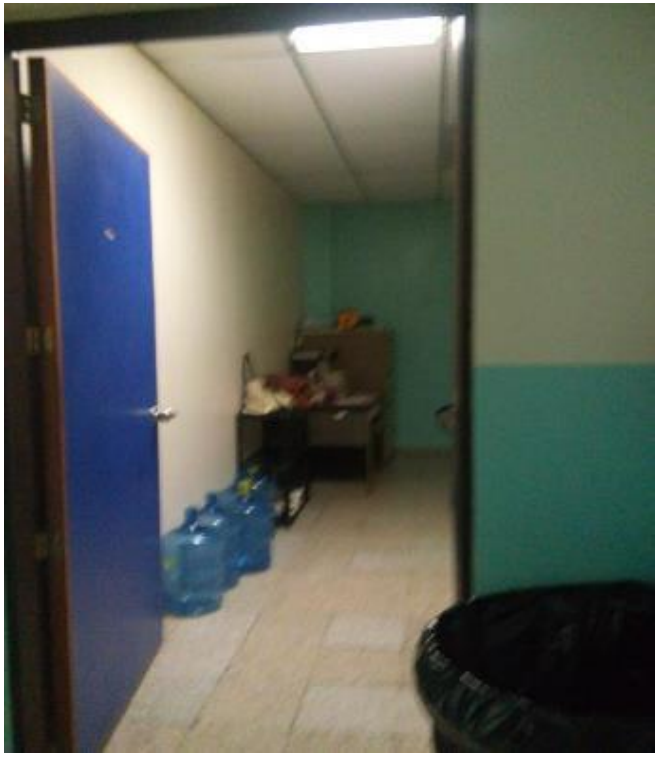
HOSPITAL NACIONAL SAN JUAN DE DIOS DE SAN MIGUEL	
ZONA HOSPITALARIA	MEDICINA FISICA Y
SUB-ZONA HOSPITALARIA	JEFATURA Y EVALUACION DE PASIENTE
OBSERVACIO

ESTA AREA CUMPLE SU FUNCION AUNQUE TAMBIEN SE USA COMO DEPOSITO DE BOTELLAS VACIAS

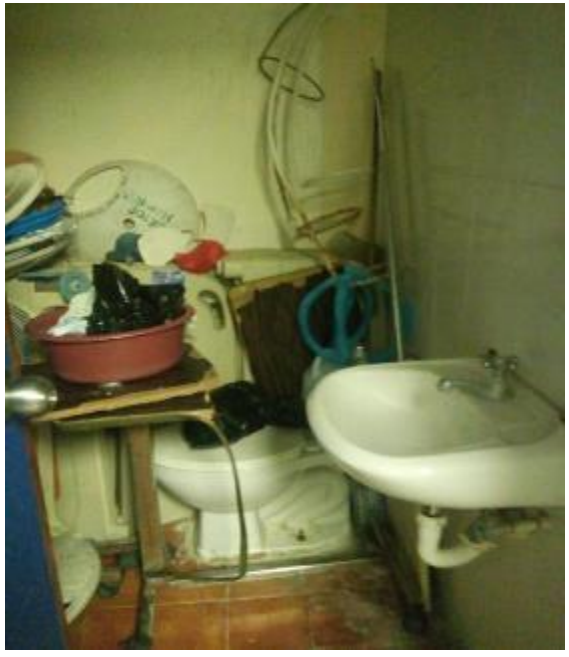
HOSPITAL NACIONAL SAN JUAN DE DIOS DE SAN MIGUEL	
ZONA HOSPITALARIA	MEDICINA FISICA Y
SUB-ZONA HOSPITALARIA	BAÑO
OBSERVACI

ESN ESTE ESPACION SE ESCUENTRAS TRES BAÑOS UNO DE ESTOS CON DUCHA MIENTRAS LOS OTROS DOS SON SOLO SANITASRIOS Y DE ESTOS SOLO UNO CUMPLE SU FUNCION YA QUE EL OTRO ES UTILIZADO COMO BODEGA.

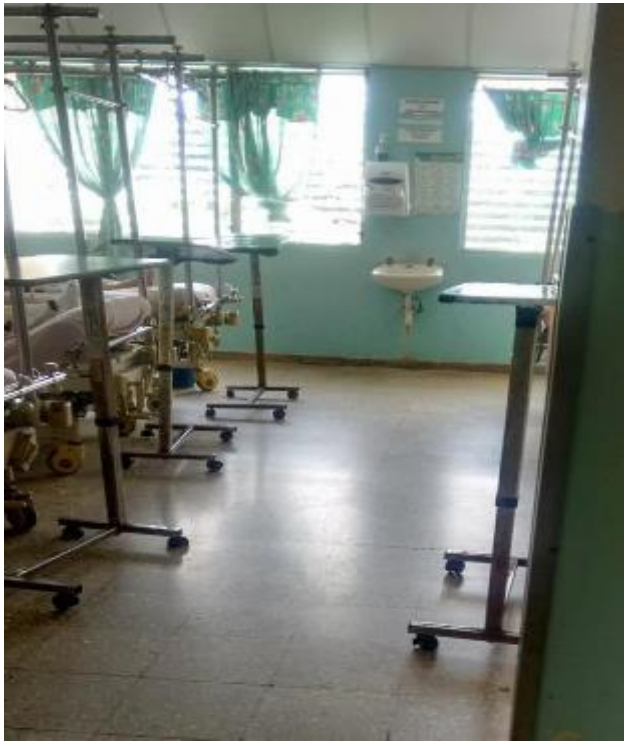
HOSPITAL NACIONAL SAN JUAN DE DIOS DE SAN MIGUEL	
ZONA HOSPITALARIA	MEDICINA FISICA Y ORTOPEDIA
SUB-ZONA HOSPITALARIA	HABITACION ORTOPEDIA MUJERES
OBSERVACIONES

LAS HABITACIONES DE HORTOPEDIA SE ENCUENTRAN EQUIPADAS DE ESTA FORMA

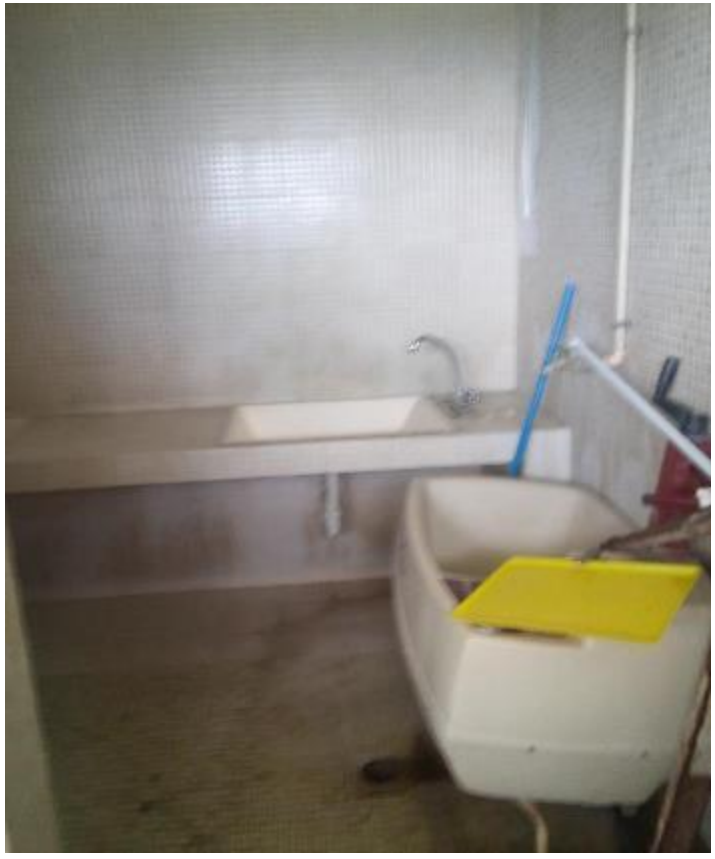
HOSPITAL NACIONAL SAN JUAN DE DIOS DE SAN MIGUEL	
ZONA HOSPITALARIA	PEDIATRIA
SUB-ZONA HOSPITALARIA	SERVICIO SANITARIO DE LACTANTES MENORES DE 1 AÑO (2)
OBSERVACIONES

ESTE BAÑO FUE DISEÑADO CON BAÑOS ARTESA, QUE SON DESTINADOS PARA INFANTES MENORES DE 1 AÑO, PERO EN LA ACTUALIDAD ESTA AREA ES OCUPADA POR PACIENTES DE MAYOR EDAD Y NO SE EMPLEAN LOS BAÑOS ARTESA, Y SON NECESARIOS BAÑOS Y DUCHAS

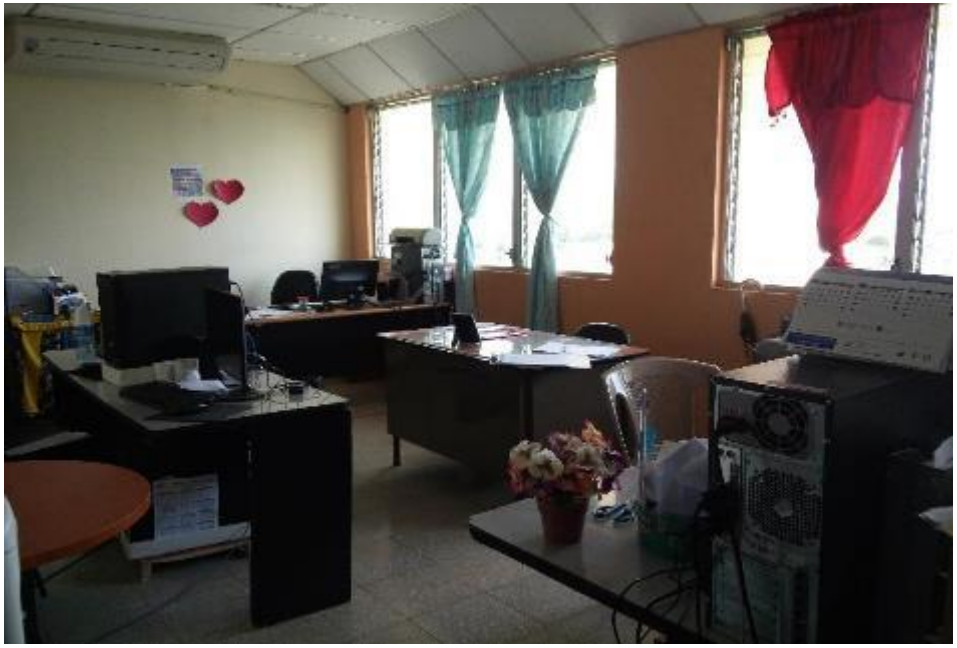
HOSPITAL NACIONAL SAN JUAN DE DIOS DE SAN MIGUEL	
ZONA HOSPITALARIA	DIRECCION HOSPITALARIA
SUB-ZONA HOSPITALARIA	DIRECCION MEDICA
OBSERVACIONES	
ESPACIO REDUCIDO, NO HAY BUENA CIRCULACION

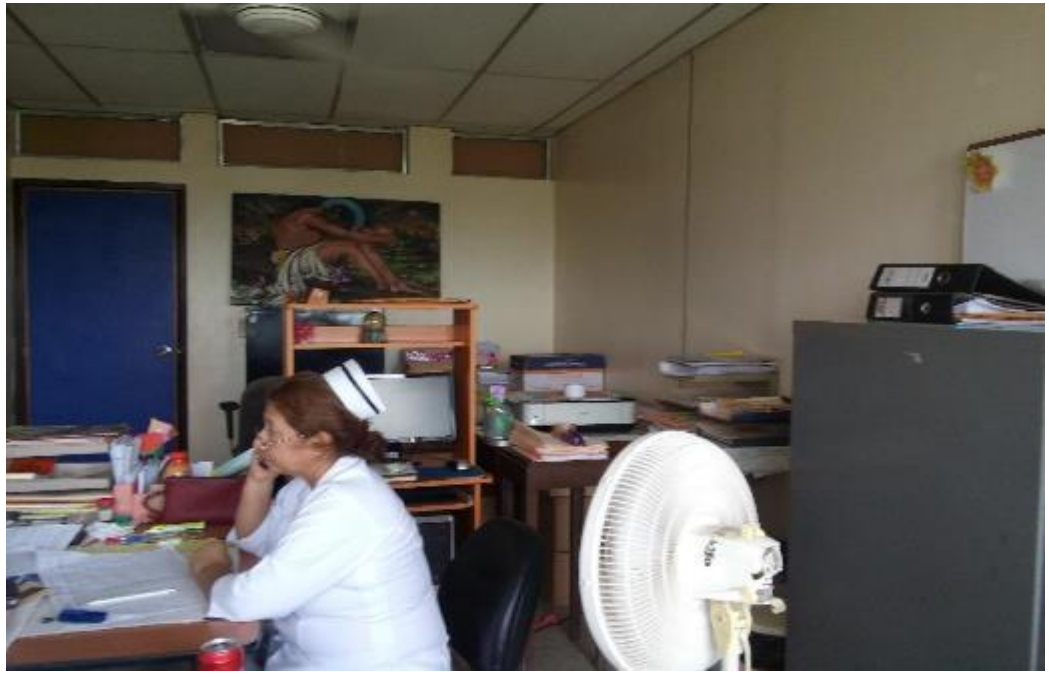
HOSPITAL NACIONAL SAN JUAN DE DIOS DE SAN MIGUEL	
ZONA HOSPITALARIA	JEFATURA DE ENFERMERAS
SUB-ZONA HOSPITALARIA	JEFE Y SUBJEFE DE ENFERMERAS
OBSERVACIONES	
ESPACIO REDUCIDO Y MUY POCO ESPACIO PARA CIRCULACION

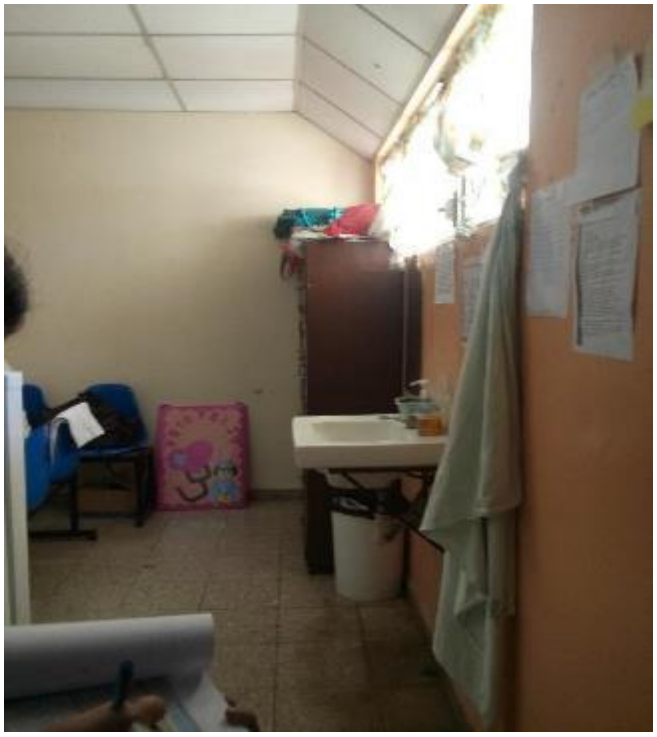
HOSPITAL NACIONAL SAN JUAN DE DIOS DE SAN MIGUEL	
ZONA HOSPITALARIA	SERVICIOS DIFERENCIADOS (MEDICINA MUJERES)
SUB-ZONA HOSPITALARIA	PROCEDIMIENTOS Y CURACIONES (2) (COCINA Y ALMACEN DE MATERIAL ESTERIL)
OBSERVACIONES

AREA ORIGINALMENTE DISEÑADA PARA PROCEDIMIENTOS Y CURACIONES, PERO HA SIDO REORGANIZADA COMO COCINA Y COMEDOR Y COMO ALMACEN DE MATERIAL ESTERIL, A PESAR DE CONTAR CON LAS INSTALACIONES DE OXIGENO, OXIDO NITROSO Y AIRE COMPRIMIDO

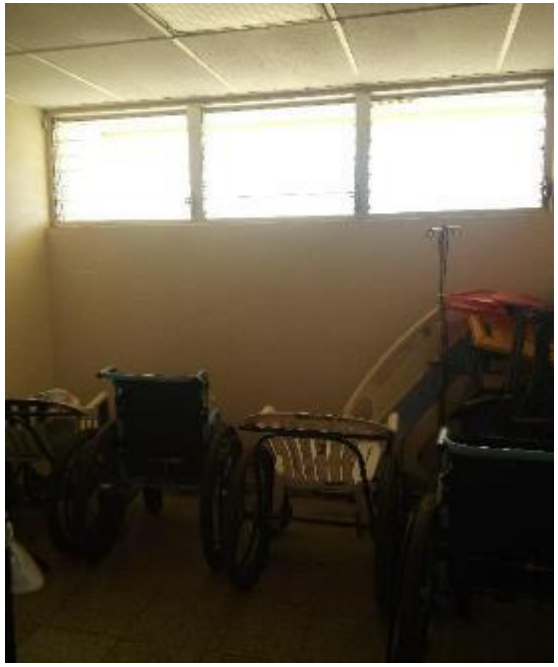
HOSPITAL NACIONAL SAN JUAN DE DIOS DE SAN MIGUEL	
ZONA HOSPITALARIA	SERVICIOS DIFERENCIADOS (MEDICINA MUJERES)
SUB-ZONA HOSPITALARIA	SEPTICO (2) / ESTACION DE SILLA DE RUEDAS
OBSERVACION

AREA ORIGINALMENTE DISEÑADA PARA SEPTICO, AHORA UTILIZADA PARA ESTACIONAR SILLAS DE RUEDAS Y ROPA SUCIA

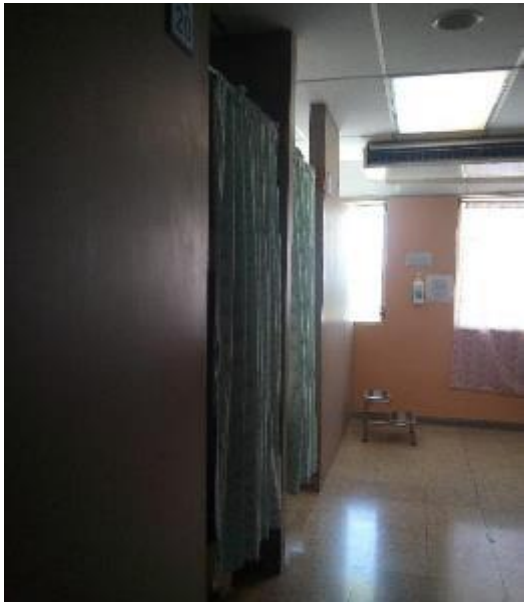
HOSPITAL NACIONAL SAN JUAN DE DIOS DE SAN MIGUEL	
ZONA HOSPITALARIA	RESIDENCIA INTERNOS (ahora BIENESTAR MAGISTERIAL)
SUB-ZONA	SALA PERSONAL (1) (HABITACION Y BAÑO)
OBSERVACIONES

ESPACIO ERA DESTINADO A SALA PERSONAL DE DESCANSO, ACTUALMENTE ES UTILIZADO POR EL AREA DE BIENESTAR MAGISTERIAL COMO HABITACION DE PACIENTES

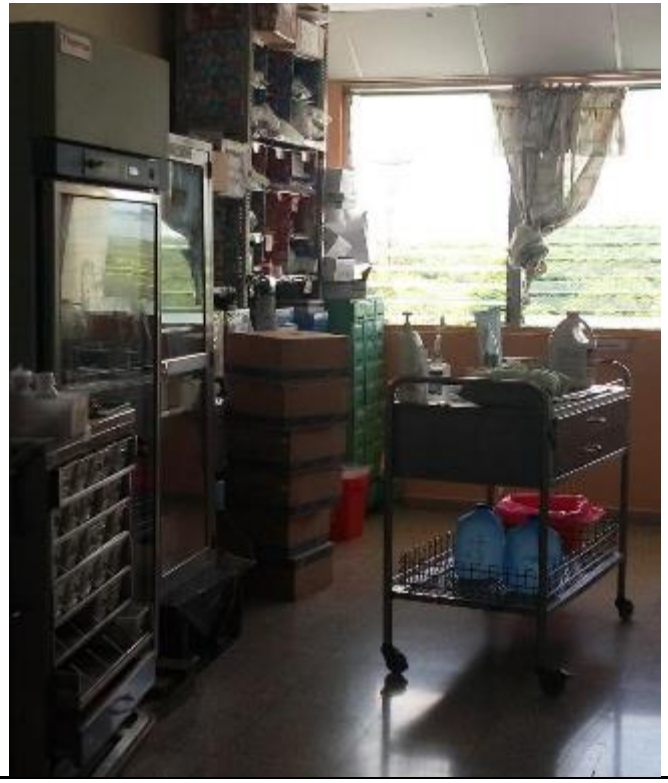
HOSPITAL NACIONAL SAN JUAN DE DIOS DE SAN MIGUEL	
ZONA HOSPITALARIA	RESIDENTES (ahora BIENESTAR MAGISTERIAL)
SUB-ZONA HOSPITALARIA	SALA DE ESTUDIO (HABITACION)
OBSERVACIONES

CADA UNO DE LOS ESPACIOS DE ESTA AREA HAN SIDO DISEÑADOS PARA UN USO DIFERENTE AL QUE SE LES DA ACTUALMENTE, SE OBSERVA EN LA FOTOGRAFIA QUE SE HAN ADAPTADO COBERTURAS DE MADERA A LOS ESPACIOS DE VENTILACION NATURAL YA QUE ESTA AREA ACTUALMENTE UTILIZA AIRE ACONDICIONADO
