UNIVERSIDAD DE EL SALVADOR
FACULTAD DE INGENIERIA Y ARQUITECTURA
ESCUELA DE INGENIERIA CIVIL

**METODOLOGIA PARA LA EVALUACION Y REPARACION DE
PAVIMENTOS DE CONCRETO HIDRAULICO.**

**HUGO ADIEL ARTEAGA
CARLOS RUBEN CATALAN OLIVA
JULIO ALFREDO RIVERA ALONZO**

CIUDAD UNIVERSITARIA, MARZO 2002

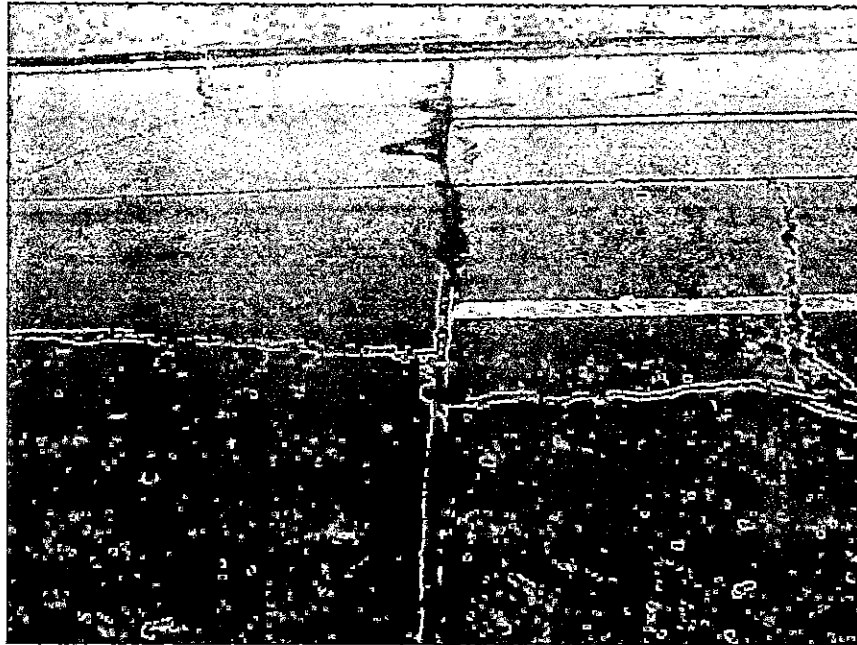
El estado de deterioro en que se encuentra la 6ta.Avenida Sur, obedece al poco o nada de mantenimiento que en nuestro país se le da a la red vial; especialmente a los

Al tramo antes mencionado entre la 2da. Y 4ta.Calle Oriente, se le han resellado juntas y efectuado bacheos con material bituminoso y una reparación con concreto como se puede ver en la (fig. 3.9 y 3.10). Lo cual nos da un indicativo del mantenimiento que reciben estas estructuras.

Fig. 3.10 Sello de las juntas transversales con material bituminoso.

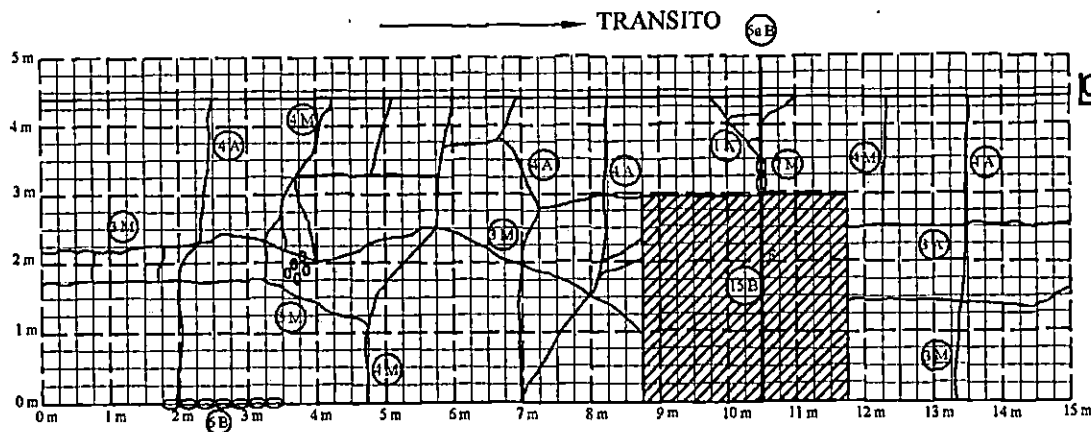
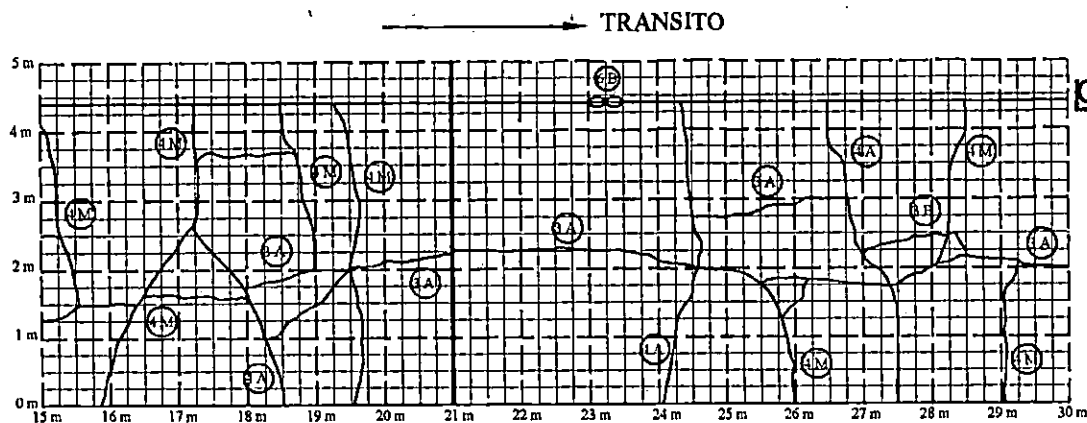
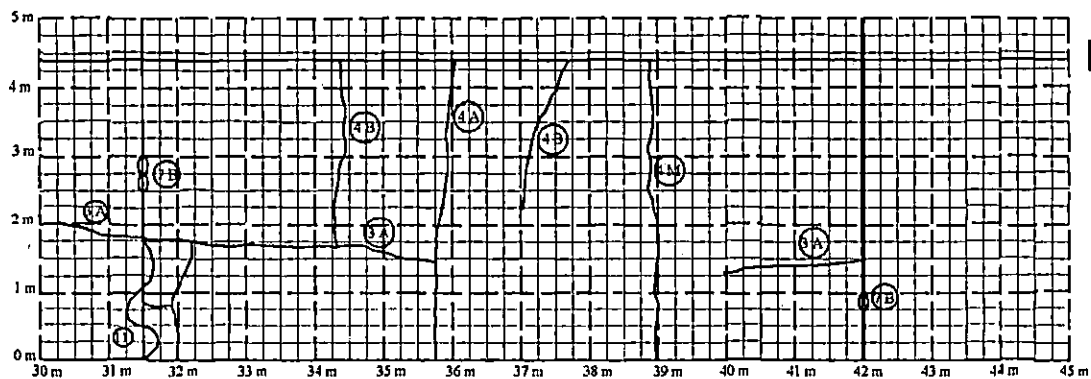
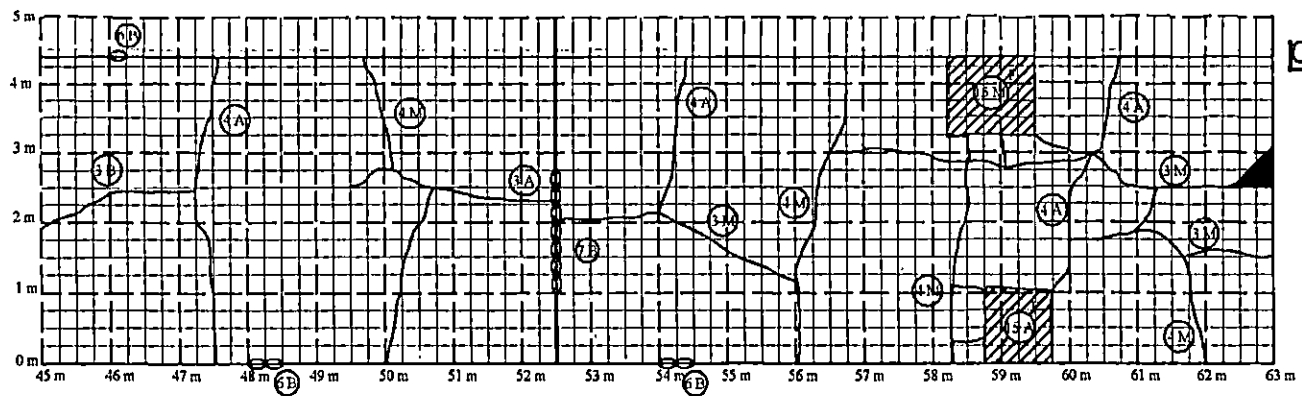
MAPA DE DETERIOROS CARRIL ORIENTE

A continuación se presentan los mapas de deterioros para cada carril de acuerdo al levantamiento de deterioros realizado. (Ver gráficas 3.1 a 3.4).

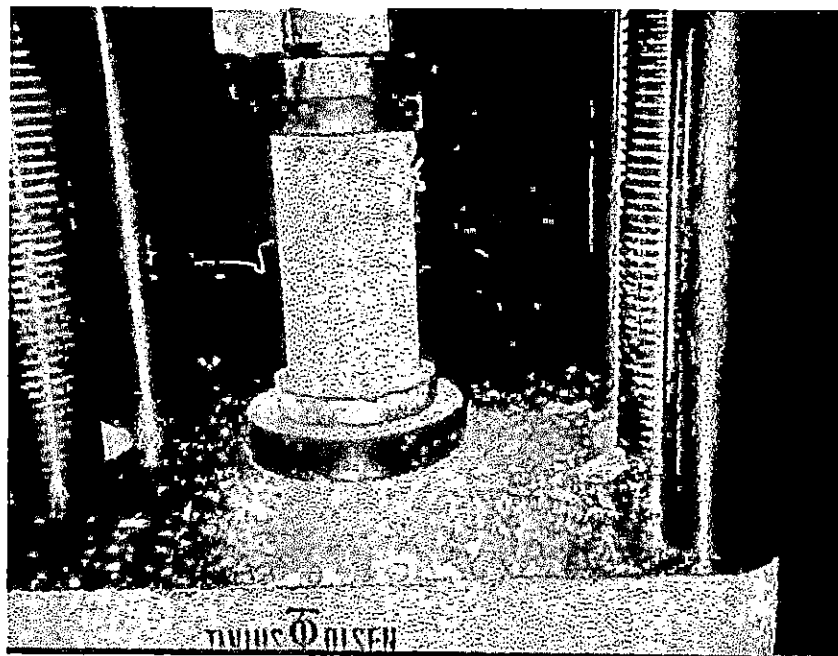
Los núcleos fueron ensayados en condición seca aplicando carga a un rango de 200,000 kg en la máquina universal Tinius Olsen de la Universidad de El Salvador; se obtuvo un esfuerzo de compresión promedio de 248.9 kg/cm² que indica un esfuerzo mayor que el de diseño. (Ver figura 3.9)

Los valores de esfuerzos obtenidos afectados por el factor de corrección a la resistencia establecido por la norma (ASTM C 42) (ver tabla 23 del cap.II), dando como resultando los valores de 209.36 y 288.44 kg/cm² para la probeta 3 y 4 respectivamente.

Fig. 3.15 Ensayo a compresión de núcleos de concreto.

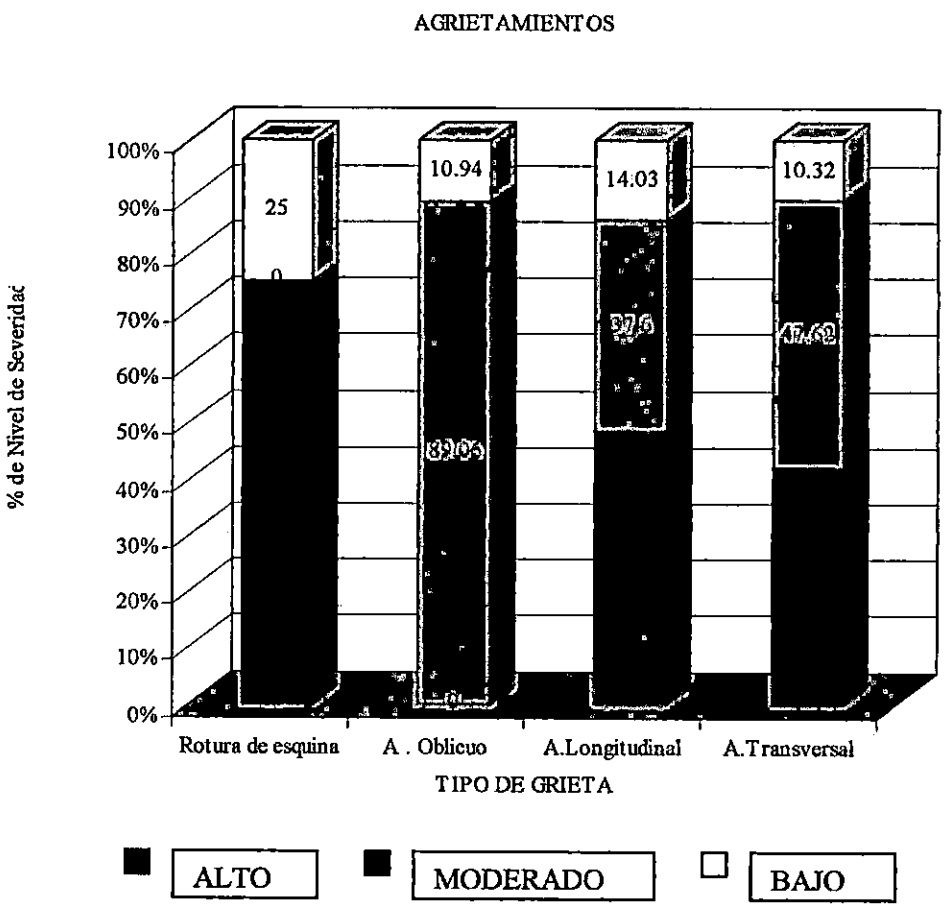
Se observaron un total de 48 grietas, contabilizándose un total de 174.5 metros, el 42.1% es de severidad alta, el 47.6% de severidad moderada y el 10.3% de severidad baja.

Fig. 4.2 Agrietamientos.

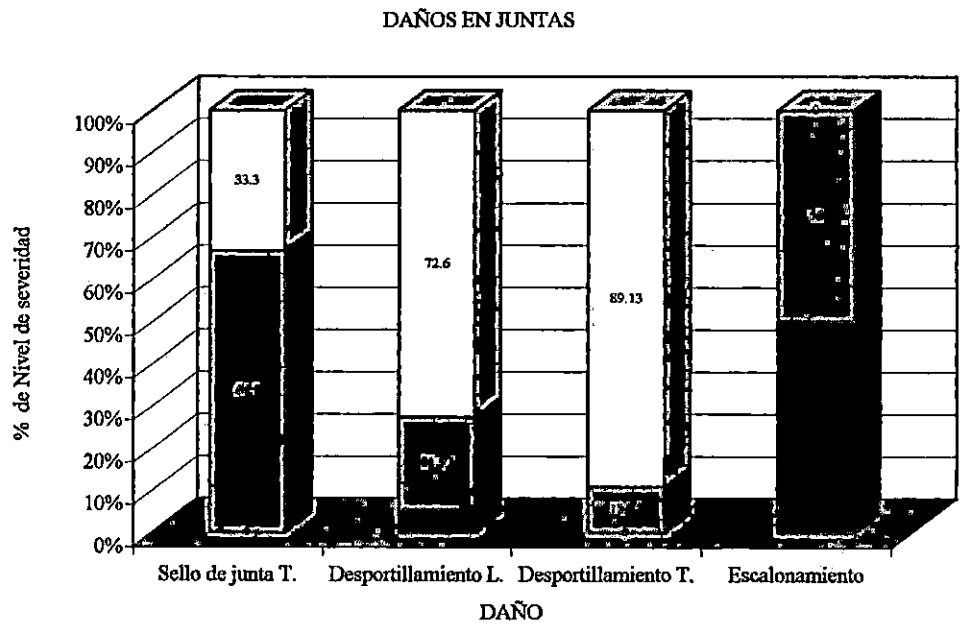
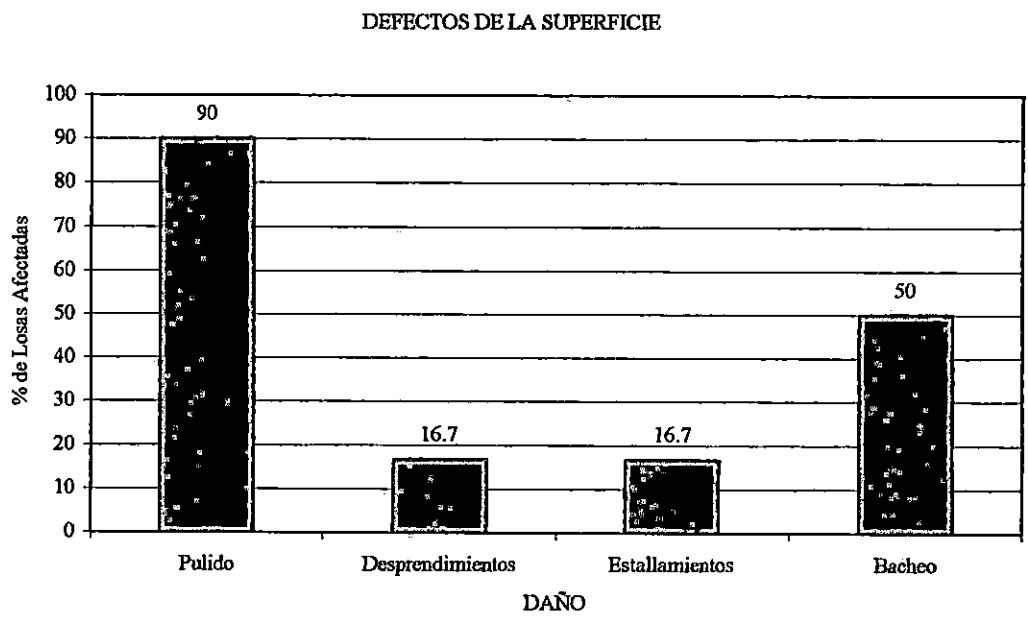
Los escalonamientos del carril oriente son de severidad alta ya que pasan de 5mm, y los del carril poniente son de severidad moderada. El 42.9% de las juntas transversales presenta este daño de las cuales el 50% es de severidad alta y el 50% de severidad moderada.

Fig. 4.3 Daños en juntas y defectos superficiales.

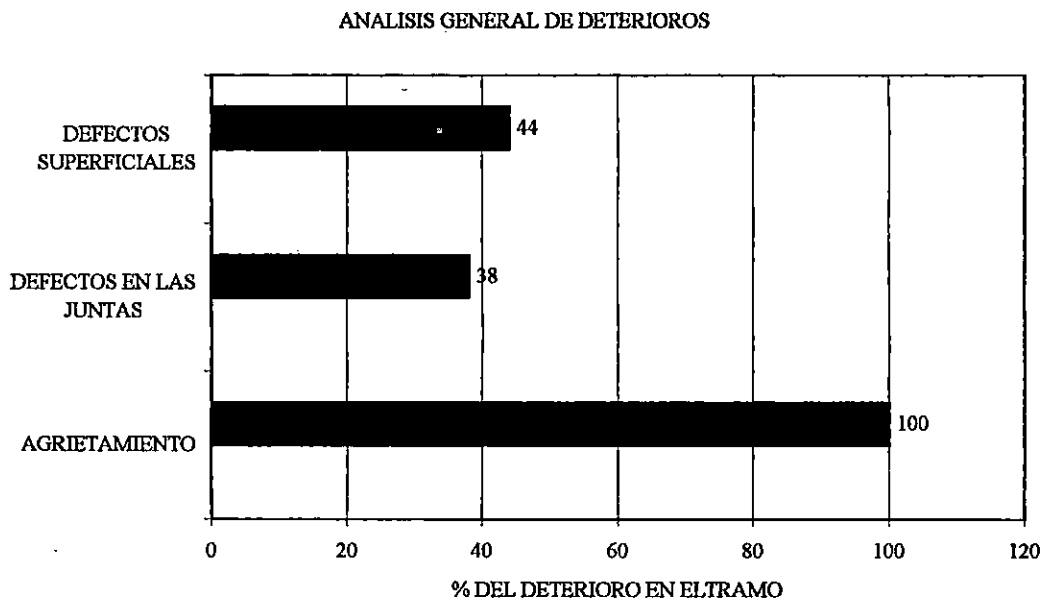
Fig. 4.4 Resumen de daños.

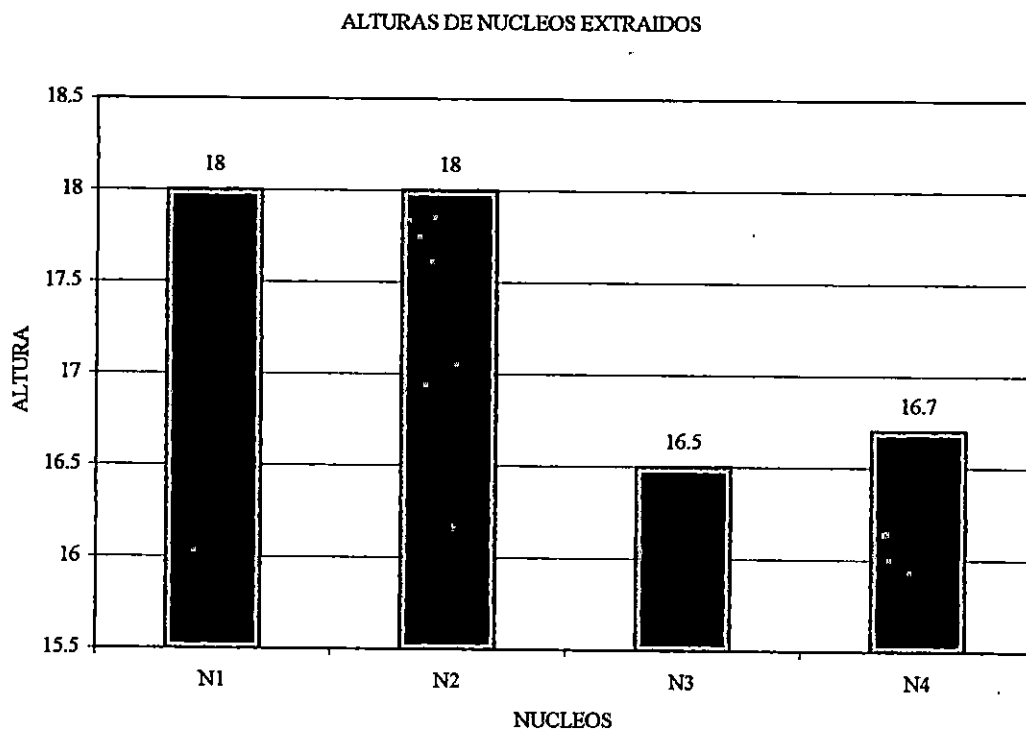
Los cuatro núcleos extraídos con diámetro de 4", resultaron sanos no presentaron fisuras en el perímetro lateral, tampoco se observaron huecos (colmenas, desprendimiento de agregado, etc.) del análisis visual se determinó el tamaño máximo promedio del agregado grueso para estos núcleos resultando ser de 1½".

Fig. 4.7 Alturas de núcleos

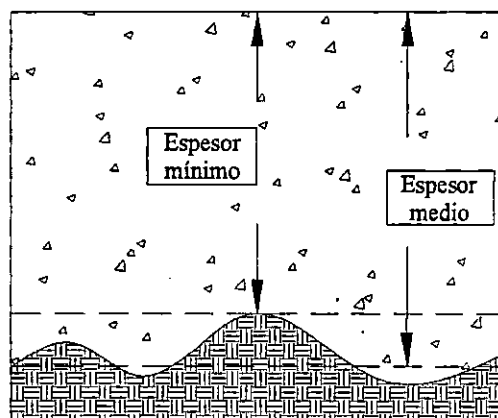
De la figura anterior se puede determinar un espesor mínimo de 16.5 cm, un máximo de 18 cm, obteniendo un espesor promedio de 17.3 cm, lo cual indica que en la

sub-base existe probablemente una irregularidad superficial de aproximadamente de 1.5 cm lo cual puede interpretarse en la siguiente figura.

Fig. 4.8 Irregularidad de la sub-base.

Observaciones: Al momento de realizar la prueba, la extractora de núcleos utiliza agua para lubricación de la broca, por tal efecto se observó socavación en el agujero del núcleo, por lo que se observó una depresión de 1.8 cm en los agujeros de los núcleos 3 y 4; lo cual puede interpretarse que la sub base es bastante erosionable por ser un material granular.

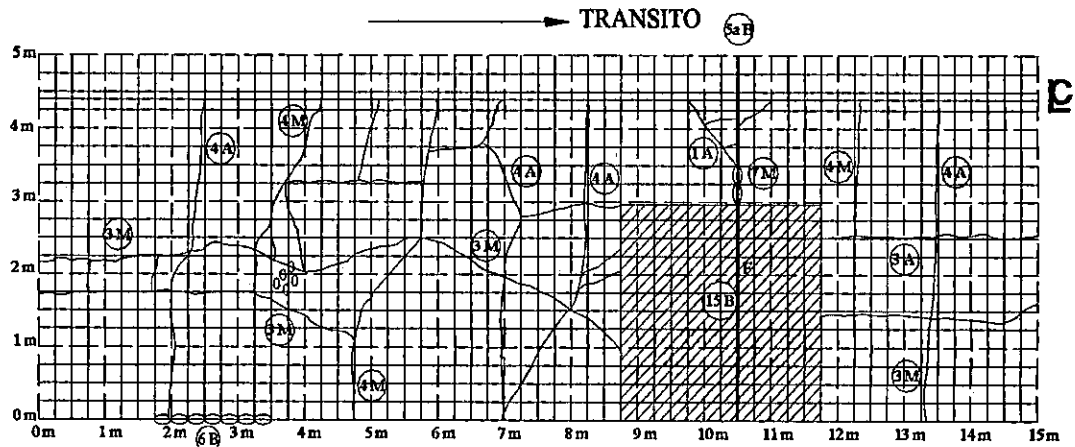
Ante esta situación se deben demoler losas demasiado deterioradas:

Fig. 4.10 Demolición de losa de entrada del carril Oriente.

Carril Poniente: losa de entrada y losa de salida, subsanando la sub-base con material selecto compactado.

Y reparar aplicando las técnicas RPC, en el resto de losas.
