UNIVERSIDAD DE EL SALVADOR
FACULTAD MULTIDISCIPLINARIA ORIENTAL
DEPARTAMENTO DE INGENIERIA Y ARQUITECTURA

**“EVALUACION FÍSICA DE LA CATEDRAL BASÍLICA DE
NUESTRA SEÑORA DE LA PAZ DE LA CIUDAD
DE SAN MIGUEL”**

INGENIERO CIVIL

JUNIO DE 2007

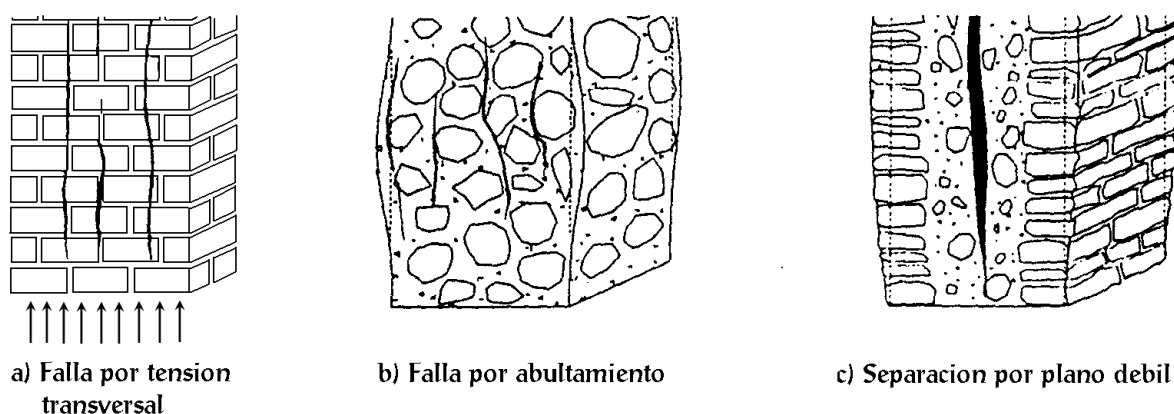
Se encuentra con frecuencia en muros y en otros elementos estructurales, una mampostería constituida con piedras, tezontle, pedacería de ladrillo y, en general, materiales producto de la demolición de otras obras; todo embebido en una matriz de mortero con cal. A este tipo de construcción se le ha dado el nombre de muros de limosna. (Ver figura N° 2.4)

Figura N° 2.4: Diferentes tipos de fallas en Muros de Limosna

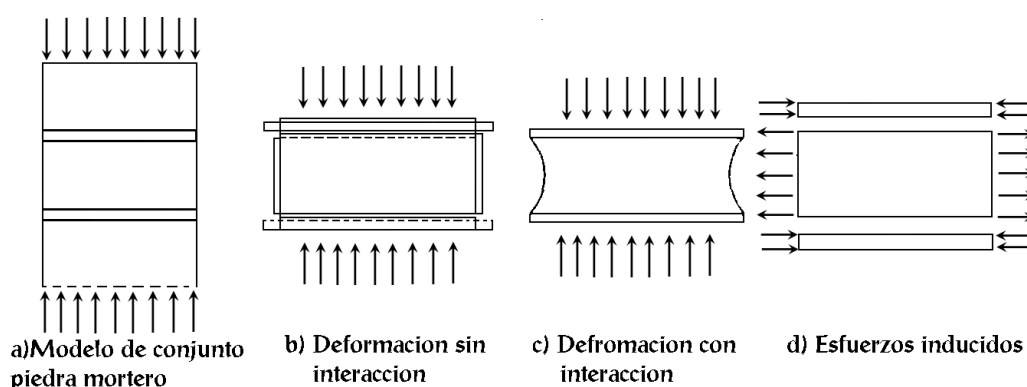
Se ilustran (ver figura N° 2.5) los tres modos de falla típicos según el arreglo de los materiales componentes: por tensión transversal en la piedra cuando se trata de muros de ladrillo, o de bloques o sillares, por aplastamiento del mortero y desprendimiento de las piedras en la mampostería irregular y por delaminación en placas separadas, cuando no existe buena liga entre las piedras en el espesor del elemento.

Figura N° 2.5: Modelo simple de interacción piedra-mortero en la mampostería

La figura muestra un arreglo de piedras (ladrillos) y capa de mortero, sometido a esfuerzos de compresión. El mortero (de arena) es mucho más deformable que la piedra, por lo que tiene que expandirse lateralmente mucho más que el ladrillo: sin embargo la fricción en la superficie de contacto entre los dos materiales, obliga que tengan la misma expansión transversal; por eso el mortero se encuentra sometido a un esfuerzo de compresión transversal que aumenta considerablemente. La resistencia en compresión y, capas son delgadas, no existe la posibilidad de que falle por aplastamiento. Por el contrario la piedra está sometida a tensiones transversales que, para cargas elevadas, producen su agrietamiento vertical y, al final el colapso por inestabilidad.

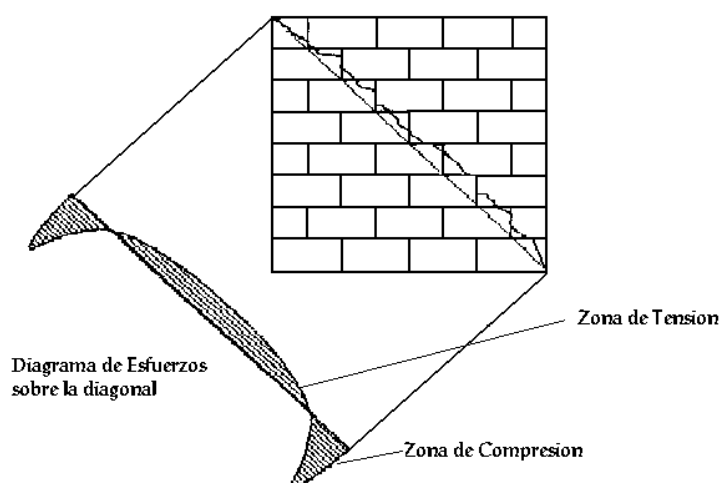
Las cargas laterales en elementos de mampostería inducen un estado de esfuerzos semejante al que es generado por cargas aplicadas a lo largo de la diagonal. Como se muestra en la figura, esto produce un estado de tensión casi constante en dirección normal a la diagonal Cargada. (Ver figura N° 2.6) Por la baja resistencia en Tensión de la mampostería, la talla Se produce por una grieta diagonal Como las que es frecuente encontrar en muros afectados por hundimientos Diferenciales o por sismos.

Figura N° 2.6: Cargas Laterales producidas por tensión diagonal

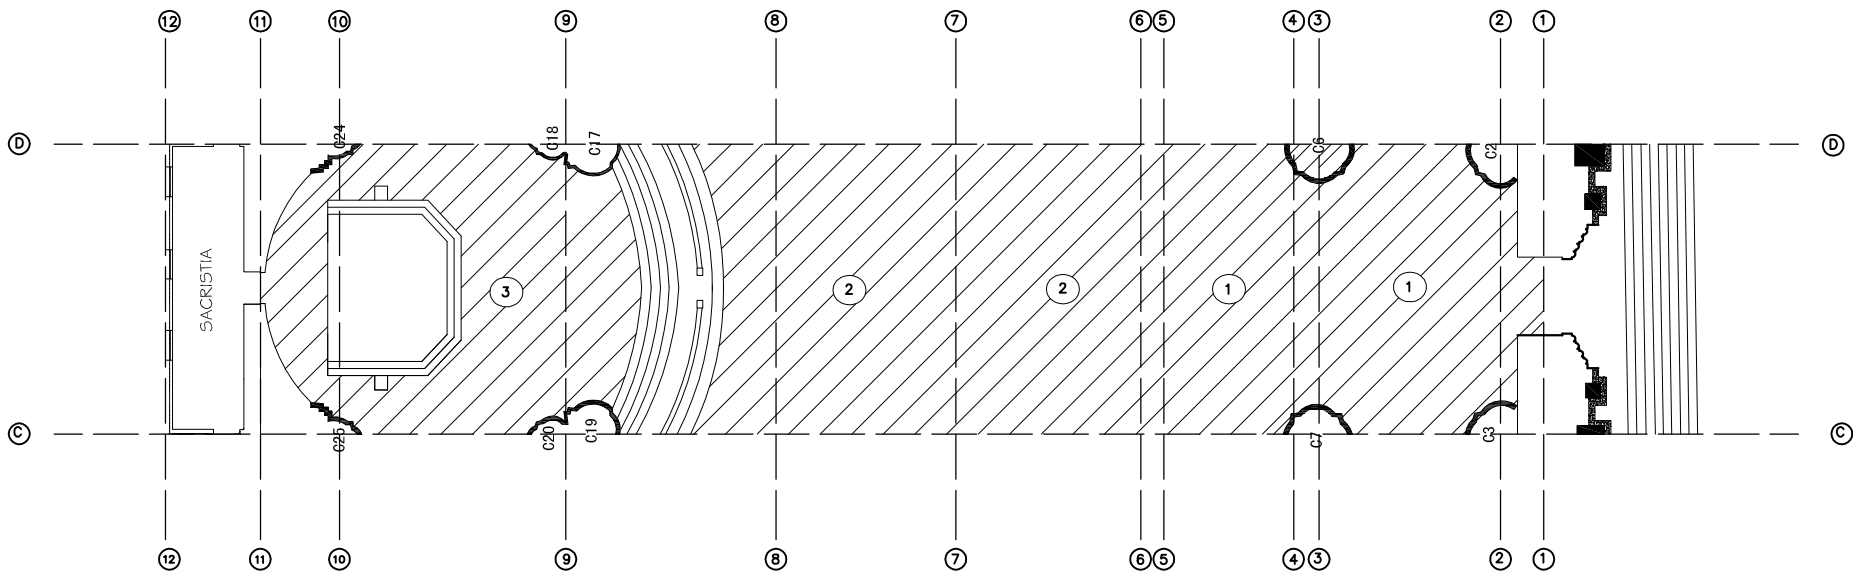
Area 200

FECHA:	03/05/2007	FORMATO DE VERIFICACION DE DAÑOS EN PAREDES	FORMATO:	F-3
RESPONSABLE:	Equipo de Tesis		HOJA N°	10
EDIFICIO:	Catedral Basílica			
AREA:	200

Paredes (I: interior) (E: exterior)	Material	Eje	Tramo	DESCRIPCION									
				Tipo	Cantidad	Espesor (mm)	Long (m)	Clasificacion de Daño	Sumatorias				
									Longitudes grietas (m)			Area (m2)	Volumen (m3)
									e< 3.0 mm	3.0<e<10mm	e>10mm		
Paredes bajo Cupula													
1	MB	a	1-2	P4-1	1	0.41	2.0	MD1	2.00				
1	MB	1	C-D	P5-2	2	0.76	4.00	FD1	8.00				
2	MB	b	2-3	P4-1	1	0.25	1.0	MD1	1.00				
3	MB	11	C-D	P3-1	1	0.76	6.0	MD1	6.00				
3	MB	11	C-D	P2-3	1	0.41	4.0	MD1	4.00				
3	MB	11	C-D	P7-2	1							2.00	
26 E	MB	11	CD	P3-2	1	0.508	3.0	MD1	3.00				
26 E	MB	11	CD	P2-4	1	0.508	4.0	MD1	4.00				
26 E	MB	11	CD	P2-4	1	0.508	5.0	MD1	5.00				
26 E	MB	11	CD	P2-3	2	0.25	1.50	MD1	1.50			1.80	
Total:									34.50			3.80	
Reparación:									34.50			3.80

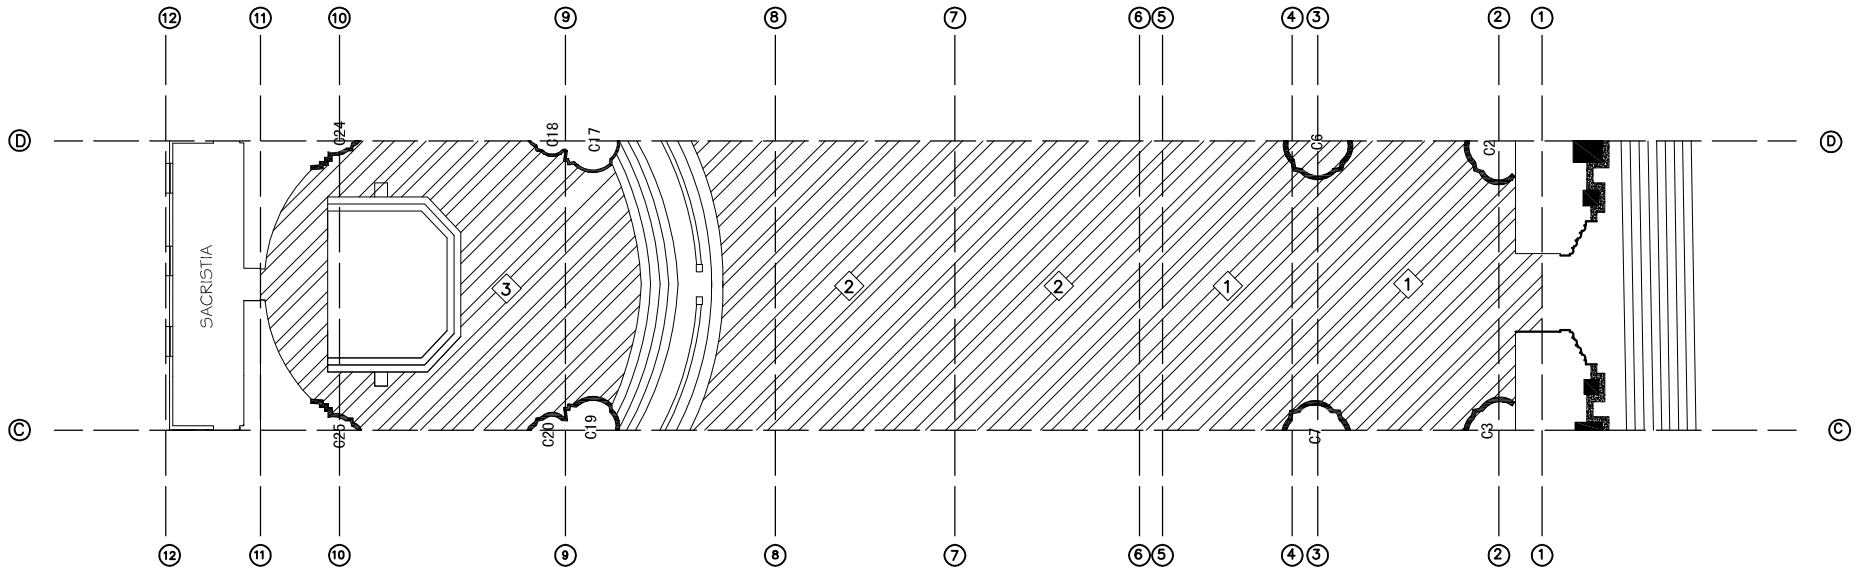
Area 200

LOSA	ENTRE EJES		DESCRIPCIÓN									
			TIPO	CANTIDAD DE GRIETAS	ESPESOR (mm)	LONG (m) / AREA (m2) / VOL (m3)	FOTO	CLASIFICACION DE DAÑOS	SUMATORIAS			
									Longitudes (m)			Area (m2)
									e<0.5mm	0.5<e<1.00mm	e>1.00mm	
1	C-D	1-4	L5	4	0.41	7.00		MD1	7.00			
2	C-D	4-9	L5	9	0.41	7.00		MD1	7.00			
TOTALES:									14.00			
REPARACIÓN:									14.00

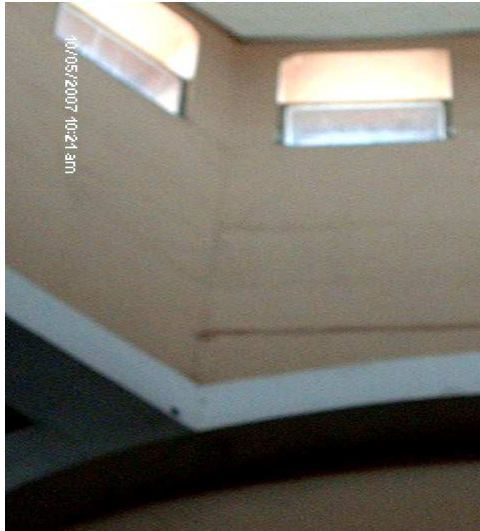
DESCRIPCIÓN DE DAÑO: Grieta vertical ubicada entre unión de paredes, con una longitud de 2.0 m y un espesor de 0.41 mm.

POSIBLE CAUSA DE DAÑO: Flexión y volteo.

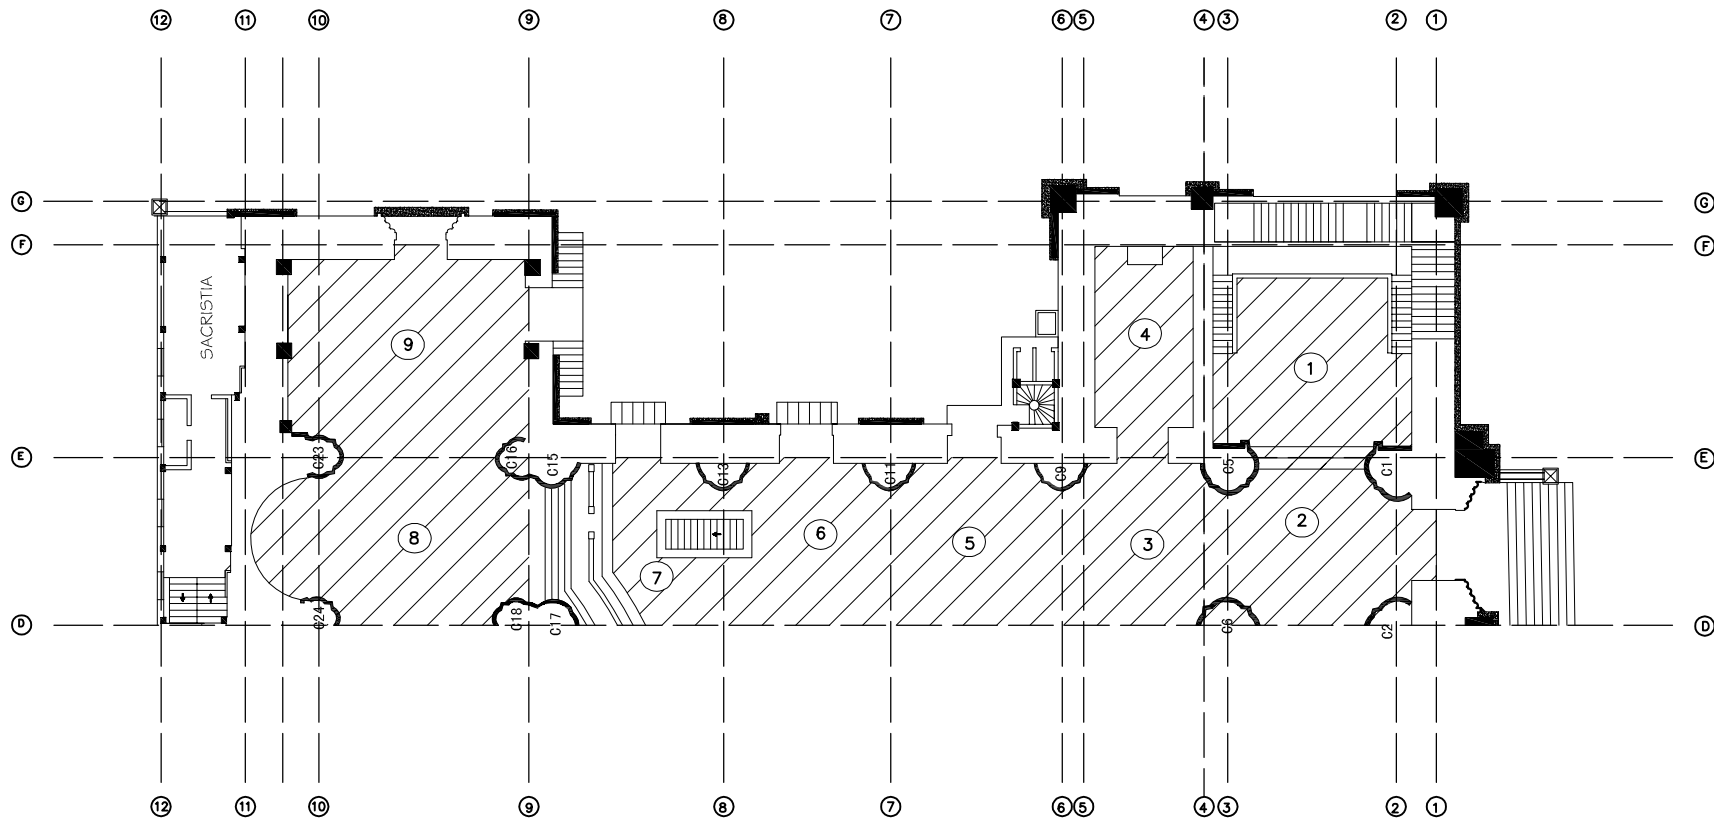
Area 300

COLUMNA	DESCRIPCION										
	tipo	cantidad de grietas	espesor (mm)	Long (m) / Area (m2) / Vol (m3)	Foto	Clasificacion de Daño	Sumatorias			Area (m2)	Vol (m3)
							Longitudes (m)				
							e<0.5mm	0.5<e<1.00mm	e>1.00mm		
E-1	C4-3	1				MD1				0.02	
G-4	P4-5	1	0.76	6.00		FD1		6.00			
G-6	C4-2					MD1				0.400	
G-6	C1-3	1	0.76	2.48		FD1		2.48			
G-6	C2-2	1	1.52	2.00		FD1	2.00		2.00		
E1	C4-1	1				MD1				0.001	
10'-F	C2-1	1	0.10	1.50		MD1	1.50				
	C2-1	1	1.27	1.00		FD1			1.00		
10'-F"	C2-1	1	0.51	0.80		FD1		0.80			
10'-F"	C2-1	1	1.52	1.00		FD1			1.00		
10'-F"	C3-1	1	0.05	0.40		MD1	0.40				
10'-F"	C2-1	1	0.05	0.50		MD1	0.50				
C23	C1-2	1	0.41	1.50		MD1	0.41				
C24	C1-2	1	0.41	2.5		MD1	2.50				
TOTALES:							7.31	9.28	4.00	0.42	0.00

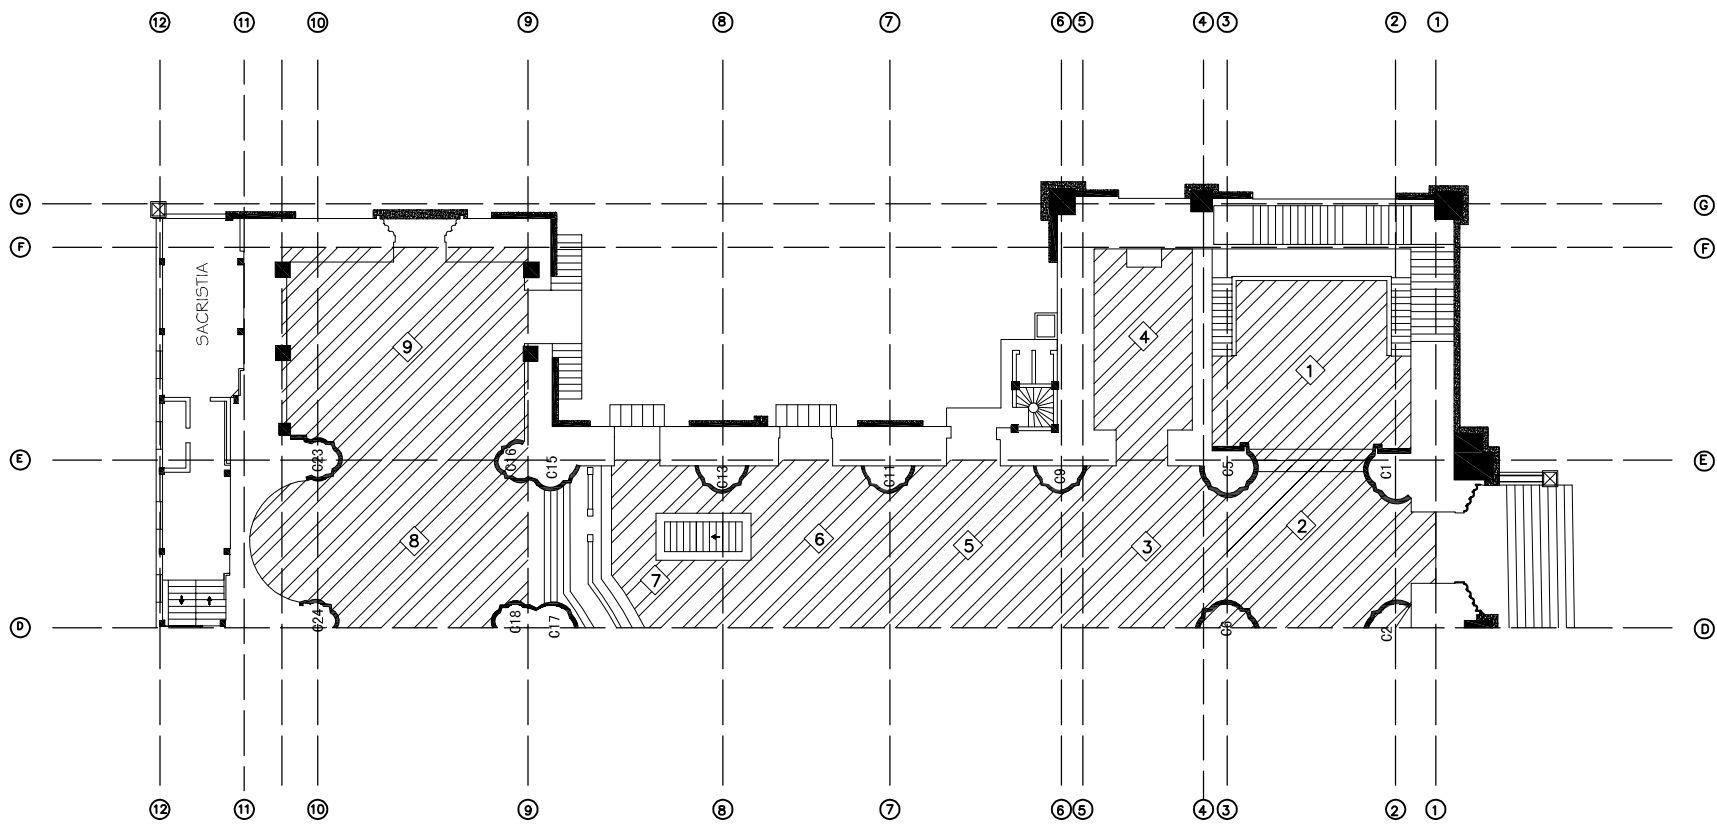
Area 300

ELEMENTO	ENTRE EJES		DAÑOS			
			TIPO	CANTIDAD	AREA M2	FOTOGRAFIA
ELE. ESTRC. MET.	9-10	D-G	T1		0.50	
CUBIERTA TECHO	9-10	D-G	T4	3.00		
ELE. ESTRC. MET.	9-10	D-G	T1		1.68	
ELE. ESTRC. MET.	9-10	D-G	T1		2.00	
ELE. ESTRC. MET.	9-10	D-G	T1		2.00	
ELE. ESTRC. MET.	9-10	D-G	T1		1.50	
ELE. ESTRC. MET.	9-10	D-G	T1		1.88	
CUBIERTA TECHO	9-10	D-G	T4	6.00		
POLIN C	1-9	D-G	T1		0.75	
ELE. ESTRC. MET.	1-9	D-G	T1		12.00	
CUBIERTA TECHO	1-9	D-G	T4	26.00		
TOTALES					35.00	22.31

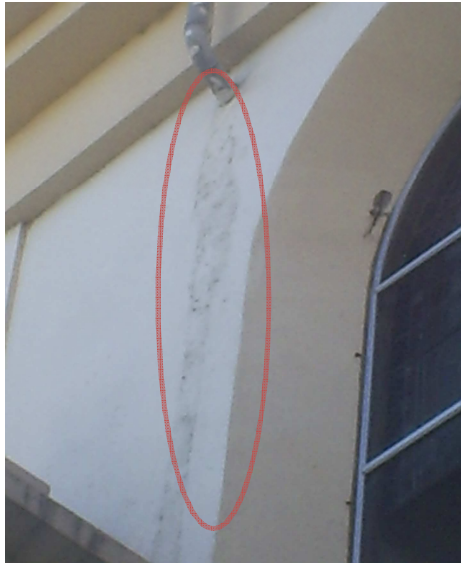
FECHA:	03/05/2007	FORMATO	F-2
EDIFICIO:	Catedral Basílica de Nuestra Señora de La Paz		
RESPONSABLE:	Equipo de Tesis	HOJA N°	25
ELEMENTO:	Pared

UBICACIÓN DE DAÑO	
	AREA _____	300
	TRAMO _____	6 - 7
	EJE _____	E
	MATERIALES: _____	Mampostería de Barro
	DIMENSIONES: _____	
REFUERZO		
Transversal _____		
Longitudinal _____		
CLASIFICACIÓN		
LD <input type="checkbox"/>	MD2 <input type="checkbox"/>	
MD1 <input checked="" type="checkbox"/>	FD2 <input type="checkbox"/>	
FD1 <input type="checkbox"/>	SD2 <input type="checkbox"/>	
SD1 <input type="checkbox"/>

DESCRIPCIÓN DE DAÑO: Agrietamiento en pared por introducción de tubería para agua lluvia con un área de 0.60 m²

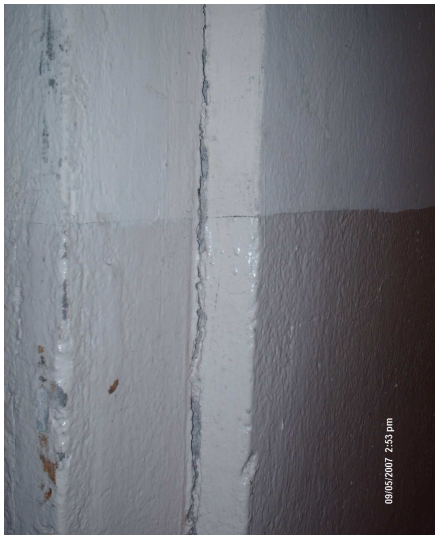
DESCRIPCIÓN DE DAÑO: Grieta vertical en unión de paredes, ubicadas en pared interior con una longitud de 0.70 mts. Y un espesor de 1.52 mm.

POSIBLE CAUSA DE DAÑO: Flexión y volteo.

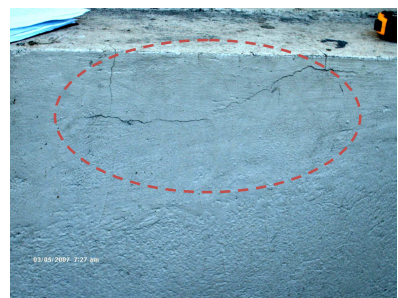
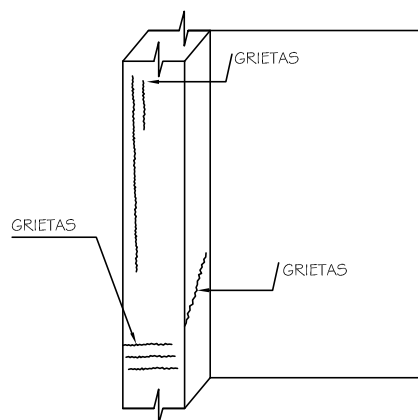
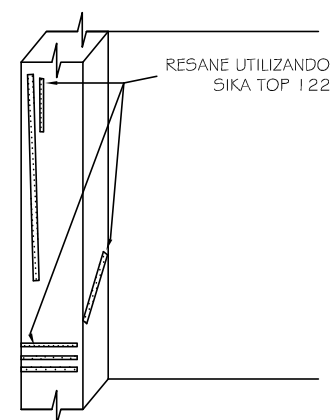
ACTIVIDAD: REPARACION DE GRIETAS MENORES DE 1.0 MM DE ESPESOR EN COLUMNAS DE CONCRETO REFORZADO.

DESCRIPCION DEL DAÑO: Grietas Diagonales, Verticales y Horizontales que posean un espesor menor de 1.0 mm.

APLICACIÓN: Para grietas ubicadas en elementos de concreto cuyo espesor sea menor de 1.0 mm, se realizara la reparación utilizando un aditivo en forma de pasta.

PERSONAL	PROCEDIMIENTO DE REPARACION
2 Personas	<ol style="list-style-type: none"> 1. Identificar Grieta ($e < 1.0$ mm). 2. Limpiar la superficie donde se encuentra la grieta utilizando agua a presión. 3. Saturar la superficie utilizando agua evitando encharcamientos. 4. Aplicación del aditivo; El área de aplicación de SikaTop-122 debe imprimarse previamente con una pequeña cantidad del mismo producto, frotándolo fuertemente contra la superficie con la mano enguantada. Espere entre 10 y 15 minutos (a 20 °C) y proceda a la aplicación del producto hasta completar el espesor deseado. La aplicación deberá realizarse en capas de 2cm como máximo; entre la colocación de cada capa deberá transcurrir un periodo de tiempo de entre 20 y 40 minutos. El curado debe realizar inmediatamente después de la colocación del SikaTop 122 con Antisol Blanco (ver anexo 3). 5. La limpieza de herramientas debe realizarse con agua antes de que el producto endurezca: El material endurecidos o lo puede retirarse por medios mecánicos.

- 1– IDENTIFICAR DE LA GRIETA ($e < 1.0$ mm).
- 2– LIMPIAR LA GRIETA, UTILIZANDO AGUA A PRESION
- 3– SATURAR AREA DE GRIETAS A REPARAR EVITANDO LA ACUMULACION DE AGUA EN ESTA
- 4– SELLAR GRIETA SIKA TOP 122, SIGUIENDO LAS INDICACIONES DEL FABRICANTE
- 5– CURAR CON ANTISOL INMEDIATAMENTE DESPUES DE LA APLICACION

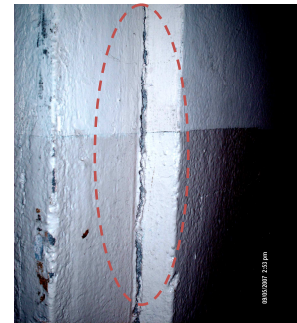
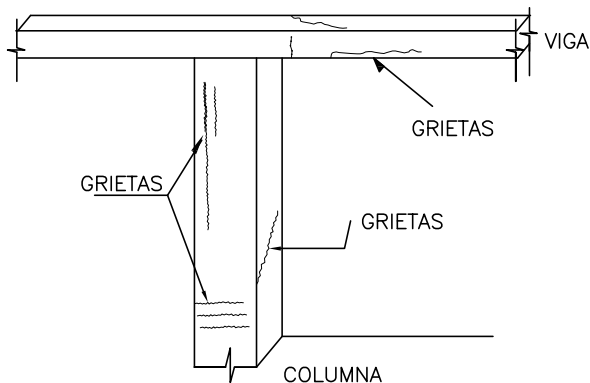
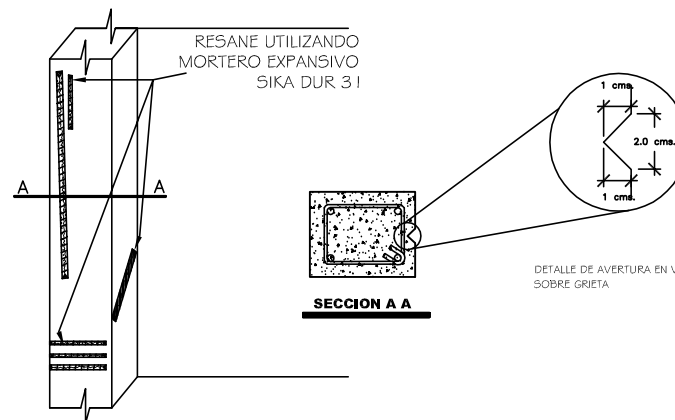
ACTIVIDAD: REPARACION DE GRIETAS MAYORES DE 1.0 MM DE ESPESOR EN COLUMNAS DE CONCRETO REFORZADO.

DESCRIPCION DEL DAÑO: Grietas Diagonales, Verticales y Horizontales que posean un espesor mayor de 1.0 mm.

APLICACIÓN: Para grietas ubicadas en elementos de concreto cuyo espesor sea mayor de 1.0 mm, se realizara la reparación utilizando un aditivo expansivo en forma de pasta.

PERSONAL	PROCEDIMIENTO DE REPARACION
2 Personas	
MATERIAL Y EQUIPO	
-Aditivo Sikadur 31 (ver anexo 3)	1. Identificar Grieta ($e > 1.0$ mm).
- Compresor de Aire	2. Limpiar el área de la grieta dejando la superficie libre de grasas y polvo.
- Cincel	3. Picar en forma de “V” a lo largo de la grieta hasta una abertura máxima de 2 cms., profundizando a 45°.
- Guantes	4. Limpiar las partes picadas hasta dejar libre de polvo, grasa o partículas sueltas.
- Anteojos	5. Sellar Grieta con Mortero Expansivo Sikadur 31, siguiendo las indicaciones del fabricante
- Ropa de Trabajo

- 1– IDENTIFICAR DE LA GRIETA ($e > 1.0$ mm).
- 2– LIMPIAR LA GRIETA, DEJANDO LA SUPERFICIE LIBRE DE POLVO
- 3– PICAR EN FORMA DE V A LO LARGO DE LA GRIETA HASTA UNA ABERTURA DE 2 cm DE ANCHO PROFUNDIZANDO A 45° HASTA 1 cm.
- 4– LIMPIAR LA PARTE PICADA HASTA QUEDAR LIBRE DE PARTICULAS SUELTAS CON AIRE A PRESION
- 5– SELLAR CON MORTERO EXPANSIVO SIKADUR 31 (VER ESPECIFICACIONES DEL FABRICANTE)

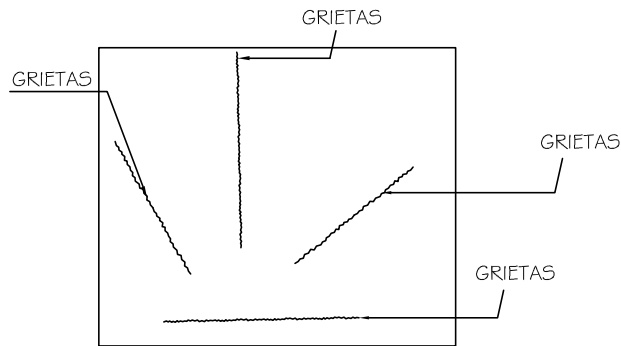
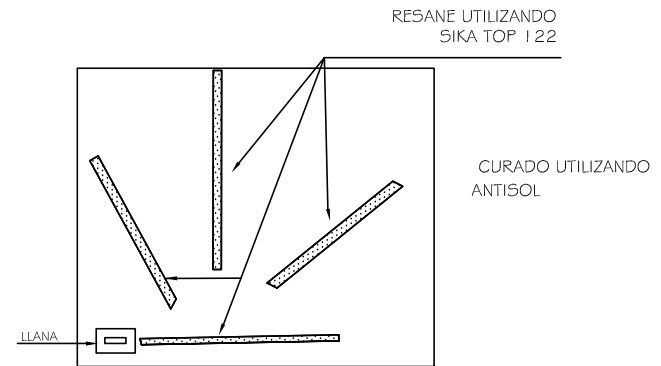
ACTIVIDAD: REPARACION DE GRIETAS MENORES DE 3.0 MM DE ESPESOR EN PAREDES DE MAMPOSTERIA.

DESCRIPCION DEL DAÑO: Grietas Diagonales, Verticales y Horizontales que posean un espesor menor de 3.0 mm.

APLICACIÓN: Para grietas ubicadas en elementos de mampostería, se realizara la reparación utilizando un aditivo en forma de pasta, el cual no necesita ser combinado con ningún tipo de compuesto.

PERSONAL	PROCEDIMIENTO DE REPARACION
2 Personas	<ol style="list-style-type: none"> 1. Identificar Grieta ($e < 3.0$ mm). 2. Limpiar la superficie donde se encuentra la grieta utilizando agua a presión. 3. Saturar la superficie utilizando agua evitando encharcamientos. 4. Aplicación del aditivo; El área de aplicación de SikaTop-122 debe imprimarse previamente con una pequeña cantidad del mismo producto, frotándolo fuertemente contra la superficie con la mano enguantada. Espere entre 10 y 15 minutos (a 20 °C) y proceda a la aplicación del producto hasta completar el espesor deseado. La aplicación deberá realizarse en capas de 2cm como máximo; entre la colocación de cada capa deberá transcurrir un periodo de tiempo de entre 20 y 40 minutos. El curado debe realizar inmediatamente después de la colocación del SikaTop 122 con Antisol Blanco (ver anexo 3). 5. La limpieza de herramientas debe realizarse con agua antes de que el producto endurezca: El material endurecidos o lo puede retirarse por medios mecánicos.

- 1– IDENTIFICAR DE LA GRIETA (MENOR QUE 0.3 MM).
- 2– LIMPIAR LA GRIETA, UTILIZANDO AGUA A PRESION
- 3– SATURAR AREA DE GRIETAS A REPARAR EVITANDO LA ACUMULACION DE AGUA EN ESTA
- 4– SELLAR GRIETA SIKA TOP 122, SIGUIENDO LAS INDICACIONES DEL FABRICANTE
- 5– CURAR CON ANTISOL INMEDIATAMENTE DESPUES DE LA APLICACION

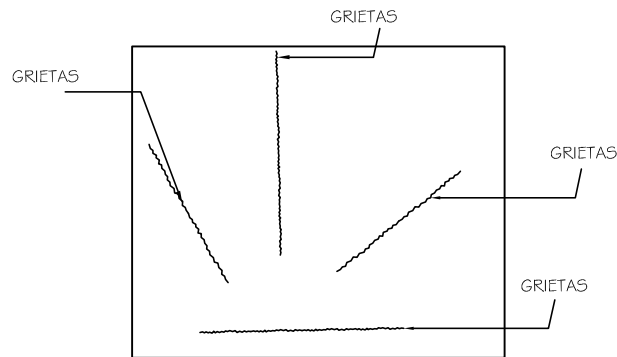
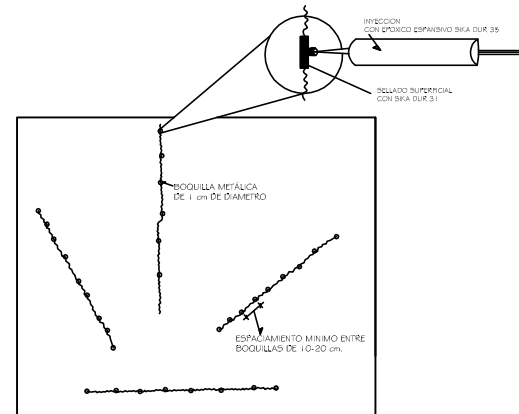
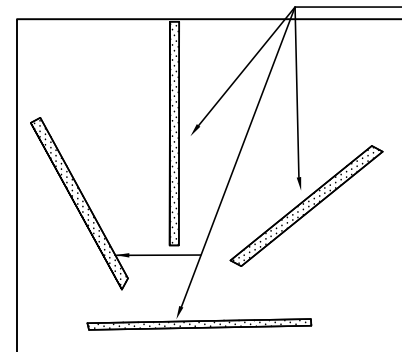
ACTIVIDAD: REPARACION DE GRIETAS MAYORES DE 3.0 Y MAYORES DE 10.0 MM DE ESPESOR EN PAREDES DE MAMPOSTERIA.

DESCRIPCION DEL DAÑO: Grietas Diagonales, Verticales y Horizontales que posean un espesor mayores de 3.0 mm y menores de 10.0 mm.

APLICACIÓN: Para grietas ubicadas en elementos de mampostería, se realizara la reparación utilizando inyección epóxica.

PERSONAL	PROCEDIMIENTO DE REPARACION
2 Personas	<ol style="list-style-type: none"> 1. Identificar Grieta ($3.0 < e < 10.0$ mm). 2. Limpiar la superficie donde se encuentra la grieta utilizando aire a presión, remover partículas sueltas, lechadas, polvos, grasas, aceites, 3. Sellar el contorno de las grietas y los puertos de inyección con Sikadur 31 dejando ahogadas boquillas metálicas de 1 centímetro dejándolas espaciadas de 10 a 20 cm. 4. Cuando el adhesivo de sellado ha endurecido (Sikadur 31), inyectar aditivo epóxico (Sikadur 35) el cual debe introducirse a presión constante utilizando un inyector manual o eléctrico, precipitando por la boquilla más baja y avanzando hasta arriba. 5. Ventilar el área, limpiar con material absorbente.
MATERIAL Y EQUIPO

- 1- IDENTIFICAR DE LA GRIETA (RANGO $3.0\text{mm} < e < 10.0\text{mm}$).
- 2- LIMPIAR CON AIRE A PRESIÓN LA GRIETA
- 3- SELLAR SUPERFICIALMENTE CON SIKA DUR 31 DEJANDO AHOGADAS BOQUILLAS METALICAS DE 1 cm. DIAMETRO
- 4- INYECTAR ADITIVO ESPANSIVO SIKADUR 35, COMENSADO EN LA BOQUILLA INFERIOR AVANZANDO HACIA ARRIBA DE LA GRIETA

RESANE UTILIZANDO ADITIVO SIKA DUR 31 E INYECCION CON EXPANSIVO SIKA DUR 35

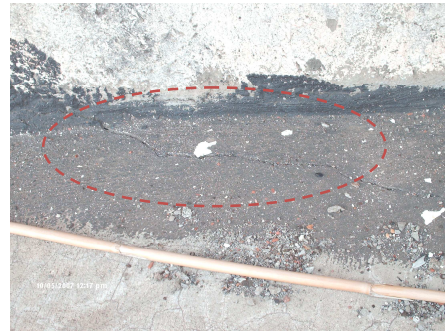
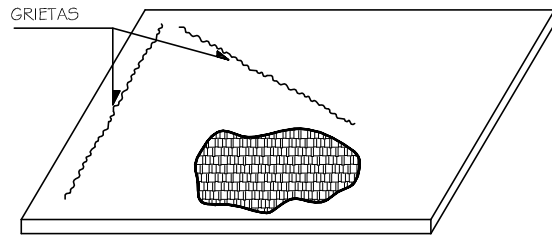
ACTIVIDAD: REPARACION DE DAÑOS EN LOSAS EN AZOTEAS

DESCRIPCION DEL DAÑO: Grietas transversales, longitudinales y descascaramiento del recubrimiento por exposición al ambiente.

DESCASCARAMIENTO DEL RECUBRIMIENTO
POR EXPOSICION AL AMBIENTE

APLICACIÓN: Para grietas ubicadas en losas en azoteas, se realizara la reparación utilizando inyección epóxica y aditivo impermeabilizante.

PERSONAL	PROCEDIMIENTO DE REPARACION
2 Personas	<ol style="list-style-type: none"> 1. Remover 2cms. de Concreto deteriorado en espesor de la losa. 2. Identificar las Grietas 3. Limpiar con aire a presión la grieta. 4. Preparar aditivo Sikadur 31; (ver especificaciones del producto anexo 3). 5. Sellar Superficialmente con Sikadur 31 empleando llana o espátula, dejando boquillas metálicas de 1 cm de diámetro. 6. Preparar aditivo Sikadur 35, (ver especificaciones del producto anexo 3). 7. Inyectar Aditivo Expansivo Sikadur 35, cuando el aditivo Sikadur 31 haya endurecido. 8. Aplicar aditivo para unir concreto nuevo a endurecido (Adidur 101 LPL).(ver especificaciones del producto anexo 3) 9. Colocar helados de concreto $F'c = 210 \text{ kg/cm}^2$ a cada 0.50 mts. Y sobre ellos colocar electromalla 6x6 ¼. 10. Colocar concreto nuevo con una resistencia de $F'c = 210 \text{ kg/cm}^2$. 11. Aplicar Impermeabilizante (Aditech, ver especificaciones anexo 3) en toda el área de la losa.

1. REMOVER 2 CM. DE CONCRETO DETERIORADO EN ESPESOR DE LOSA
2. LIMPIAR BIEN EL AREA DE LA LOSA CON AIRE A PRESION
3. IDENTIFICAR LAS GRIETAS
4. LIMPIAR CON AIRE A PRESIÓN LAS GRIETAS
5. SELLAR SUPERFICIALMENTE CON SIKADUR 31 DEJANDO AHOGADAS BOQUILLAS METALICAS DE 1 cm. DIAMETRO
6. INYECTAR ADITIVO EXPANSIVO SIKADUR 35
7. APLICAR ADITIVO PARA UNIR CONCRETO NUEVO A ENDURECIDO
8. COLOCAR LA ELECTROMALLA 6X6 1/4
9. COLAR EL CONCRETO NUEVO
10. APLICAR IMPERMIABILIZANTE EN TODA EL AREA DE LOSA

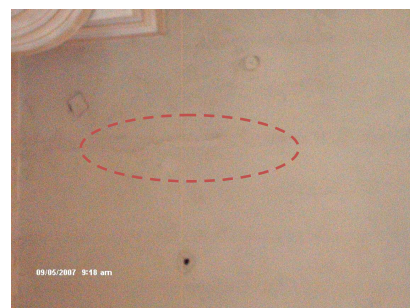
ACTIVIDAD: REPARACION DE GRIETAS EN LOSAS.

DESCRIPCION DEL DAÑO: Grietas transversales, longitudinales.

APLICACIÓN: Para grietas en losas ubicadas en las naves principales, se realizara la reparación utilizando sellador epóxico.

PERSONAL	PROCEDIMIENTO DE REPARACION
2 Personas	
MATERIAL Y EQUIPO	<ol style="list-style-type: none"> 1. Identificar Grieta 2. Limpiar el área de la grieta dejando la superficie libre de grasas y polvo. 3. Sellar Grieta con Mortero Expansivo Sikadur 31, siguiendo las indicaciones del fabricante.
-Aditivo Sikadur 31 (ver anexo 3) - Compresor de Aire - Guantes - Anteojos - Ropa de Trabajo

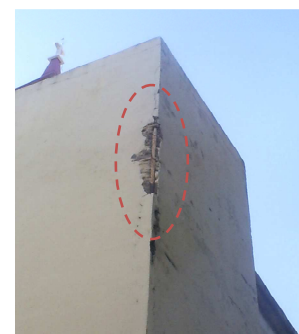
ACTIVIDAD: REPARACION DE DAÑOS EN COLUMNAS CUANDO EL ACERO PRESENTA CORROSION LEVE.

DESCRIPCION DEL DAÑO: Desprendimiento del recubrimiento, dejando expuesto el acero de refuerzo, y este presenta corrosión leve.

APLICACIÓN: Para pérdida de recubrimiento en aristas en columnas, se realizara la reparación utilizando inyección epóxica y aditivo impermeabilizante.

PERSONAL	PROCEDIMIENTO DE REPARACION
2 Personas	<ol style="list-style-type: none"> 1. Remover concreto de área dañada hasta encontrar acero sin corrosión, tanto longitudinal como estribos. 2. Lijar el Acero corroído hasta quedar totalmente limpio. 3. Limpiar la parte removida hasta quedar libre de partículas suelta con aire a presión. 4. Aplicar aditivo Adidur 101 LPL (ver indicaciones de uso en anexo 3), para unir Concreto viejo con concreto nuevo. 5. Colocar concreto $F'c = 210 \text{ kg/cm}^2$. 6. Repellar el área removida y moldear aristas.
MATERIAL Y EQUIPO	
- Adidur 101 LPL (ver anexo 3).	
- Cemento	
- Arena	
- Grava	
- Agua	
-Guantes	
-Anteojos	
-Pistola con aire a presión

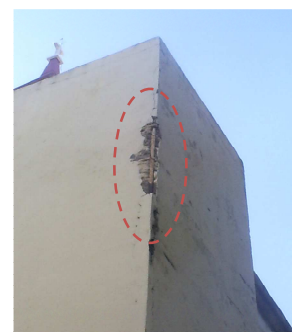
ACTIVIDAD: REPARACION DE DAÑOS EN COLUMNAS CUANDO EL ACERO PRESENTA ALTA CORROSION.

DESCRIPCION DEL DAÑO: Desprendimiento del recubrimiento, dejando expuesto el acero de refuerzo, y este presenta alta corrosión.

APLICACIÓN: Para pérdida de recubrimiento en aristas en columnas, se realizara la reparación utilizando inyección epóxica y aditivo impermeabilizante.

PERSONAL	PROCEDIMIENTO DE REPARACION
2 Personas	<ol style="list-style-type: none"> 1. Remover concreto de área dañada hasta encontrar hacer sin corrosión, tanto longitudinal como estribos. 2. Explorar acero de refuerzo longitudinal y estribos y, cortar varillas de acero hasta donde se encuentre corroído para evitar que se propague la corrosión en el elemento. 3. Soldar la varilla de acero nueva a varilla de acero restante y libre de corrosión, (longitudinal y transversal). 4. Limpiar la parte removida hasta quedar libre de partículas suelta con aire a presión. 5. Aplicar aditivo Adidur 101 LPL (ver especificaciones del producto en anexo 3), para unir concreto viejo con concreto. 6. Repellar área removida con concreto F’c=210 kg/cm2 y moldear aristas.
MATERIAL Y EQUIPO	
-Adidur 101	
LPL	
-Pistola con aire a presión

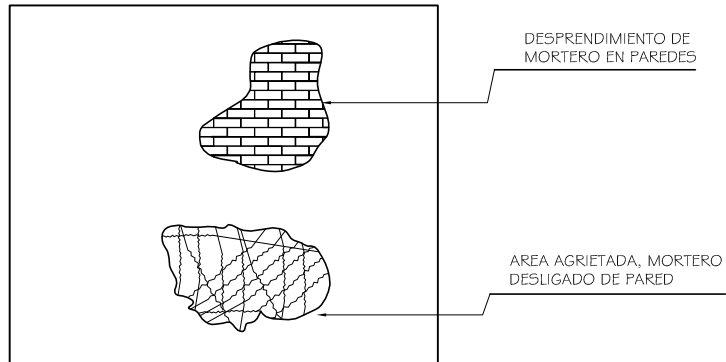
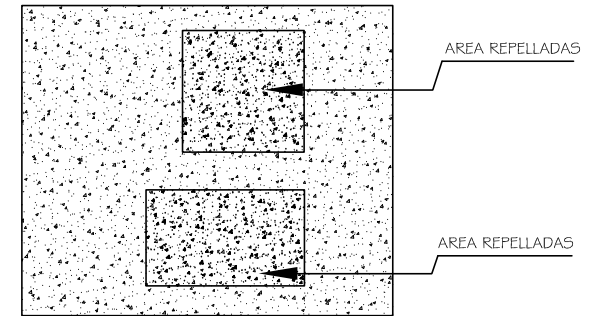
PROPUESTA DE REPARACION DE DAÑOS EN DESPRENDIMIENTO DE MORTERO EN PAREDES

DESCRIPCION DEL DAÑO: Desprendimiento del Repello o Agrietamiento del mismo en paredes.

APLICACIÓN: La reparación se realizara en paredes que presenten desprendimiento del repello o agrietamiento.

PERSONAL	PROCEDIMIENTO DE REPARACION
2 Personas	
MATERIAL Y EQUIPO	1. Identificar áreas con desprendimiento de repello o áreas agrietadas desligadas de la pared.
- Arena	2. Retirar el mortero en mal estado, utilizando cincel.
- Cemento	3. Limpiar y humedecer la superficie a repellar.
- Agua	4. Repellar áreas asegurándose dar el mismo acabado que el resto de la pared, utilizando mortero tipo 1:3
- Llana	5. Aplicar un método de curado, para evitar posibles agrietamientos
- Cincel	
- Ropa de Trabajo	
- Lentes	
- Guantes

- 1- IDENTIFICAR AREAS CON DESPRENDIMIENTO DE REPELLADO O AREAS AGRIETADAS DESLIGADAS A LA PARED
- 2- RETIRAR EL MORTERO EN MAL ESTADO DEL PERIMETRO DEL DAÑO
- 3- LIMPIAR Y HUMEDECER LA SUPERFICIE A REPELLAR
- 4- REPELLAR AREAS ASEGURANDOSE DE DAR UN ACABADO IGUAL AL RESTO DE LA PARED; MORTERO TIPO 1: 3
- 5- APLICAR UN METODO DE CURADO PARA EVITAR AGRIETAMIENTO

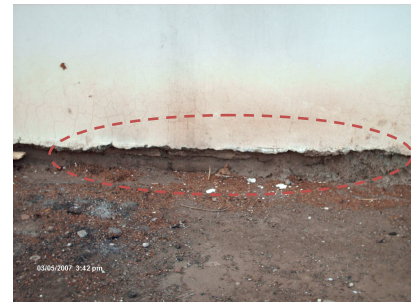
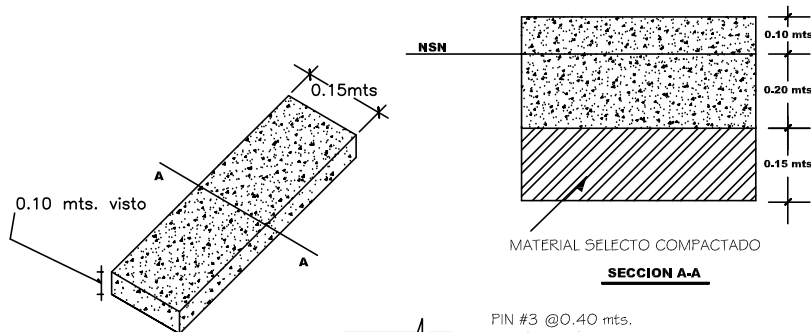
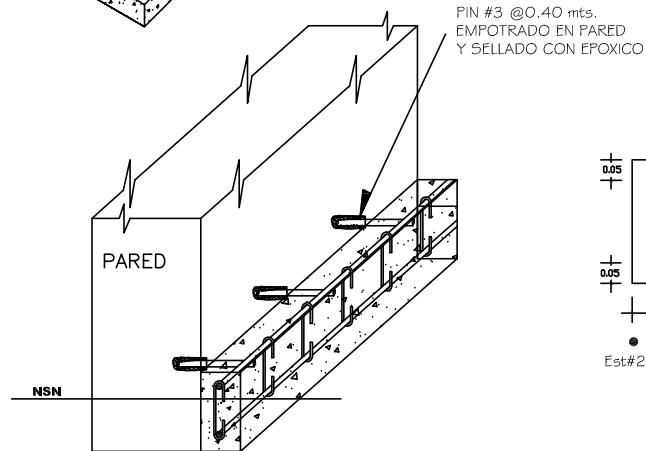
DESCRIPCION DEL DAÑO: Descubrimiento de la Mampostería por falta de repello en parte inferior de pared exterior y por erosión de suelo que cubre la parte inferior de la pared.

APLICACIÓN DE LA REPARACION: La reparación se realizara en todas las paredes perimetrales de Catedral Basílica.

PERSONAL	PROCEDIMIENTO DE REPARACION
2 Personas	<ol style="list-style-type: none"> 1. Excavar alrededor del edificio un agujero de 0.30 mts de ancho por 0.45 mts de profundidad. 2. Compactar con Material Selecto, 0.15 mts. Utilizando un vibro apisonador 3. Realizar agujeros en la parte inferior de la pared utilizando broca de 1/2, para la colocación de pines N° 3 a cada 40 cms. 4. Limpiar la superficie agujerada utilizando aire a presión. 5. Colocar sellador (Sikadur 31) dentro de los agujeros y alrededor de los pines para fijarlos a la pared. 6. Armar alacrán utilizando (ver detalle en plano) 7. Colocar alacrán sobre pines y amarrarlo utilizando alambre de amarre 8. Colocar encofrado, dejando 5 cms. de recubrimiento al alacrán armado 9. Colar con concreto F'c= 195 kg/cm2
MATERIAL Y EQUIPO

- 1- EXCAVAR AGUJERO AL REDEDOR DEL EDIFICIO DE PROFUNDIDAD 0.45 mts. Y ANCHO 0.30 mts.
- 2- COMPACTAR MATERIAL SELECTO UN ESPESOR DE 0.15 mts. CON VIBRO PISONADOR
- 3- ANCLAR PINES A LA PARED, HACER AGUJEROS CON BROCA DE SELLAR CON SIKADUR 31 (VER ESPECIFICACIONES DE FABRICA)
- 4- COLOCAR REFUERZO (VER DETALLE), DEJANDO 5 CM. DE RECUBRIMIENTO
- 5- CONSTRUIR ENCOFRADO
- 6- COLAR ELEMENTO CON CONCRETO $f'c = 195 \text{ Kg/cm}^2$

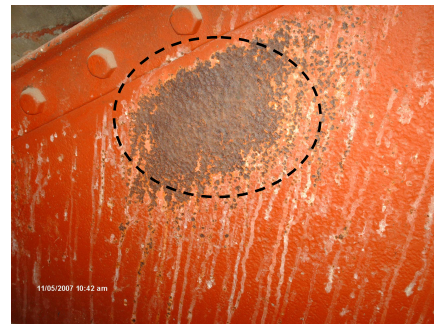
ACTIVIDAD: REPARACION DE DAÑOS DE CORROSION EN ELEMENTOS METALICOS

DESCRIPCION DEL DAÑO: Corrosión en elementos estructurales metálicos, que forman parte de la estructura de techo.

APLICACIÓN DE LA REPARACION: La Reparación se llevara a cabo en todos los elementos que presente corrosión, para la reparación se utilizara pintura anticorrosiva.

PERSONAL	PROCEDIMIENTO DE REPARACION
2 Personas	<ol style="list-style-type: none"> 1. Limpiar bien la superficie utilizando líquido o papel lija, hasta remover toda la parte corroída. 2. Aplicar pintura anticorrosiva.
MATERIAL Y EQUIPO	
- Papel Lija - Pintura Anticorrosiva
