**CURSO DE ESPECIALIZACIÓN EN EVALUACIÓN DE
ESTRUCTURAS
LEVANTAMIENTO DE DAÑOS Y PATOLOGÍAS DEL
EDIFICIO DE OFICINAS CENTRALES, UBICADO EN EL
CAMPUS CENTRAL**

CIUDAD UNIVERSITARIA, JULIO 2025

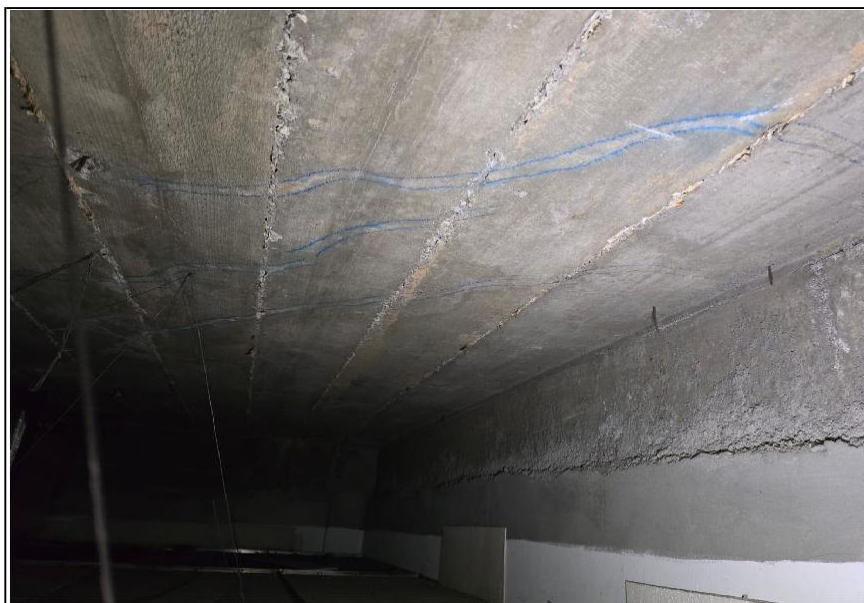
UNIVERSIDAD DE EL SALVADOR		FORMATO F.03	
TRABAJO DE GRADUACIÓN		HOJA No. 59	
EVALUACIÓN DEFINITIVA			
RESPONSABLE:	Alan Steve Granados Ramos	FECHA:	10/12/2024 HORA: 14:19:00

1 NOMBRE DEL EDIFICIO Oficinas Centrales, UES
 NIVEL sótano ENTREPISO 1 EJES I, J - 3',4 TIPO DE ELEMENTO Losa

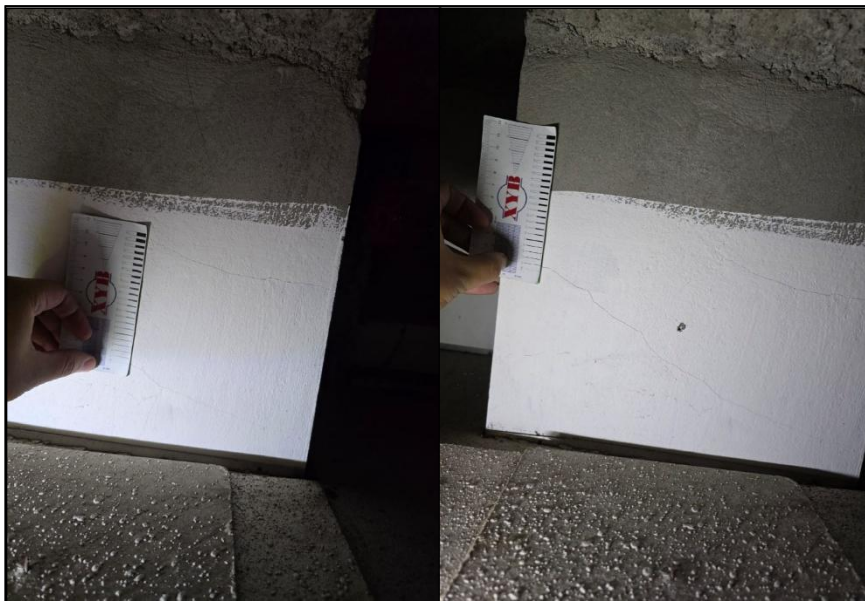
UNIVERSIDAD DE EL SALVADOR		FORMATO F.03	
TRABAJO DE GRADUACIÓN		HOJA No.	60
EVALUACIÓN DEFINITIVA			
RESPONSABLE:	Eduardo Enrique Rivera Bonilla	FECHA:	10/12/2024 HORA: 14:20:00

1 NOMBRE DEL EDIFICIO Oficinas Centrales, UES
 NIVEL sótano ENTREPISO 1 EJES I - 4 TIPO DE ELEMENTO Columna

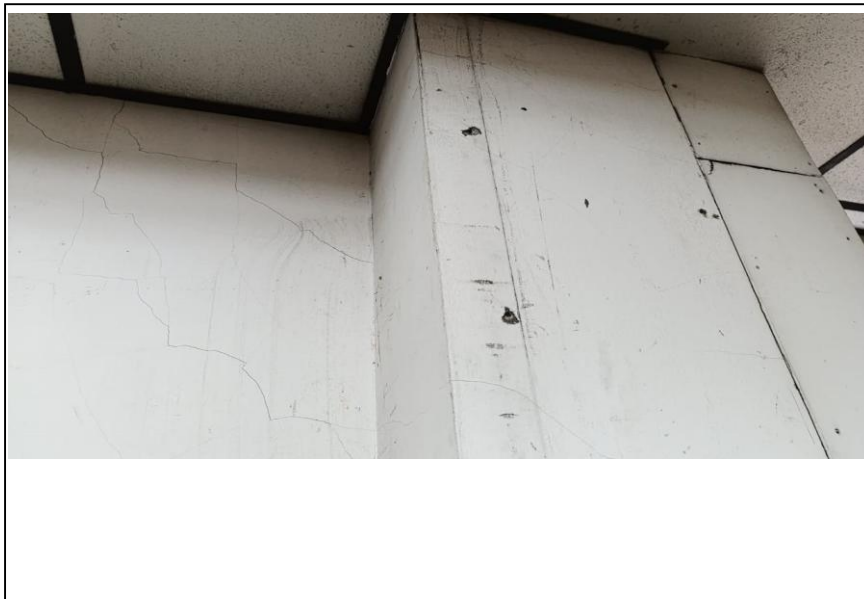
UNIVERSIDAD DE EL SALVADOR		FORMATO F.03	
TRABAJO DE GRADUACIÓN		HOJA No. 61	
EVALUACIÓN DEFINITIVA			
RESPONSABLE:	Alan Steve Granados Ramos	FECHA:	10/12/2024 HORA: 14:23:00

1 NOMBRE DEL EDIFICIO Oficinas Centrales, UES
 NIVEL sótano ENTREPISO 1 EJES I, J - 4 TIPO DE ELEMENTO Muro

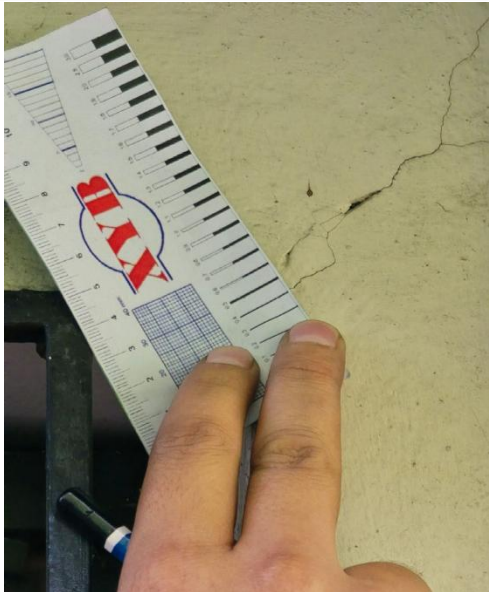
UNIVERSIDAD DE EL SALVADOR		FORMATO F.03	
TRABAJO DE GRADUACIÓN		HOJA No. 63	
EVALUACIÓN DEFINITIVA			
RESPONSABLE:	Eduardo Enrique Rivera Bonilla	FECHA:	10/12/2024 HORA: 14:57:00

1 NOMBRE DEL EDIFICIO Oficinas Centrales, UES
 NIVEL 3er nivel ENTREPISO 4 EJES I' - 1",2 TIPO DE ELEMENTO Pared

MATERIALES mampostería
	DIMENSIONES 2.00 m x 2.80 m
	REFUERZO TRANSVERSAL _____ LONGITUDINAL _____
	CALIFICACIÓN
LD	<input checked="" type="checkbox"/>
MD	<input type="checkbox"/>
FD	<input type="checkbox"/>
SD	<input type="checkbox"/>

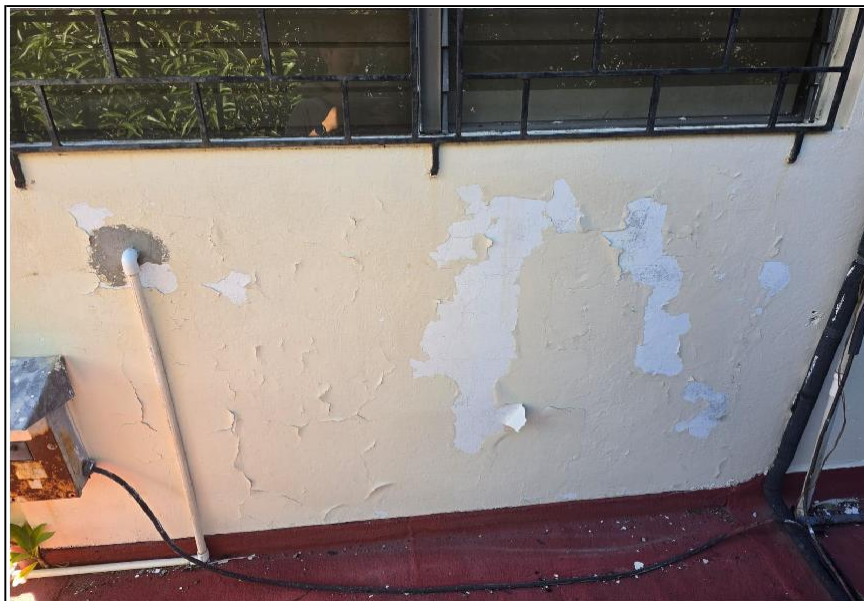
UNIVERSIDAD DE EL SALVADOR		FORMATO F.03	
TRABAJO DE GRADUACIÓN		HOJA No. 65	
EVALUACIÓN DEFINITIVA			
RESPONSABLE:	Eduardo Enrique Rivera Bonilla	FECHA:	10/12/2024 HORA: 15:00:00

1 NOMBRE DEL EDIFICIO Oficinas Centrales, UES
 NIVEL 3er nivel ENTREPISO 4 EJES 1' - 3,3' TIPO DE ELEMENTO Pared

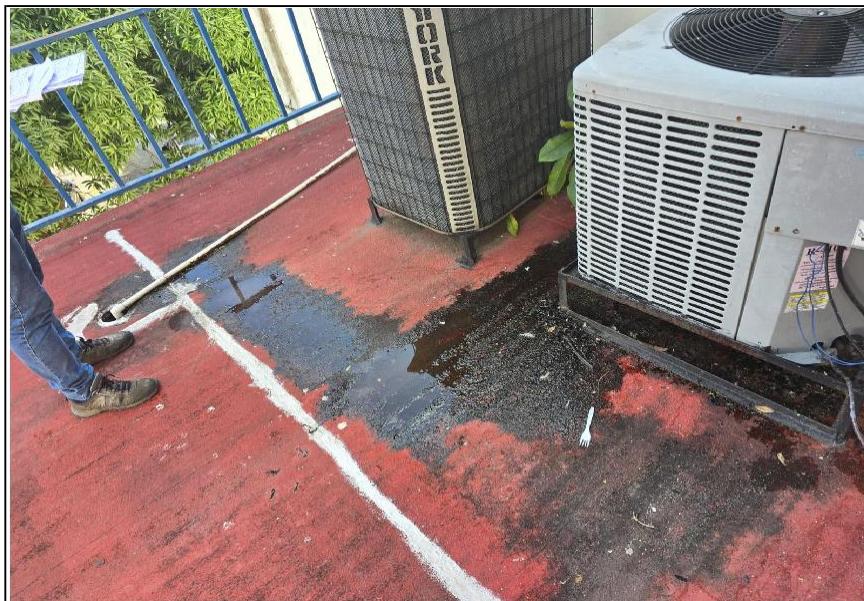
UNIVERSIDAD DE EL SALVADOR		FORMATO F.03	
TRABAJO DE GRADUACIÓN		HOJA No. 67	
EVALUACIÓN DEFINITIVA			
RESPONSABLE:	Alan Steve Granados Ramos	FECHA:	10/12/2024 HORA: 15:04:00

1 NOMBRE DEL EDIFICIO Oficinas Centrales, UES
 NIVEL 3er nivel ENTREPISO 4 EJES G, I - 3,4 TIPO DE ELEMENTO Losa

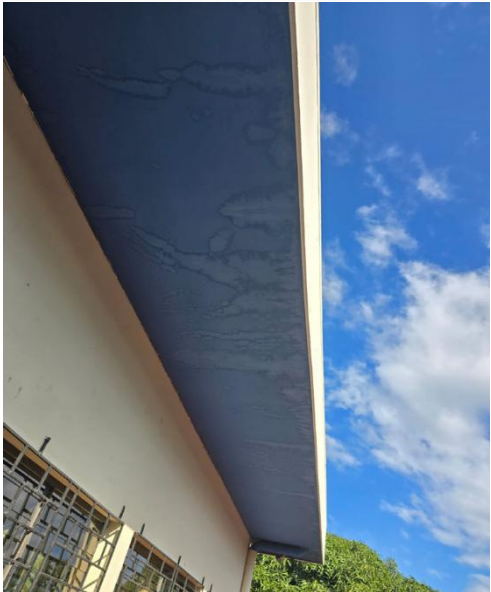
UNIVERSIDAD DE EL SALVADOR		FORMATO F.03
TRABAJO DE GRADUACIÓN		HOJA No. 68
EVALUACIÓN DEFINITIVA		
RESPONSABLE:	Eduardo Enrique Rivera Bonilla	FECHA: 10/12/2024 HORA: 15:05:00

1 NOMBRE DEL EDIFICIO Oficinas Centrales, UES
 NIVEL 3er nivel ENTREPISO 4 EJES G, I - 3' TIPO DE ELEMENTO Tabla Roca

MATERIALES <u>Yeso</u>
	DIMENSIONES <u>11.20 m x 1.00 m</u>
	REFUERZO TRANSVERSAL _____ LONGITUDINAL _____
	<u>CALIFICACIÓN</u> LD <input checked="" type="checkbox"/> MD <input type="checkbox"/> FD <input type="checkbox"/> SD <input type="checkbox"/>

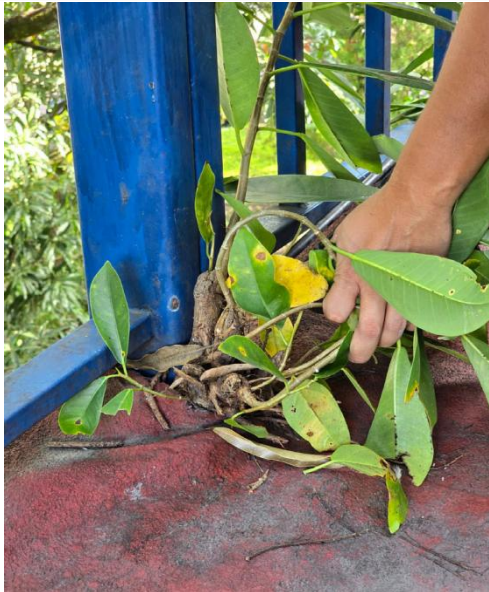
UNIVERSIDAD DE EL SALVADOR		FORMATO F.03	
TRABAJO DE GRADUACIÓN		HOJA No. 69	
EVALUACIÓN DEFINITIVA			
RESPONSABLE:	Alan Steve Granados Ramos	FECHA :	10/12/2024 HORA: 15:07:00

1 NOMBRE DEL EDIFICIO Oficinas Centrales, UES
 NIVEL 3er nivel ENTREPISO 4 EJES J - 2' TIPO DE ELEMENTO Losa

MATERIALES C / R
	DIMENSIONES 5.05 m x 4.85 m
	REFUERZO TRANSVERSAL _____ LONGITUDINAL _____
	CALIFICACIÓN
LD	<input checked="" type="checkbox"/>
MD	<input type="checkbox"/>
FD	<input type="checkbox"/>
SD	<input type="checkbox"/>

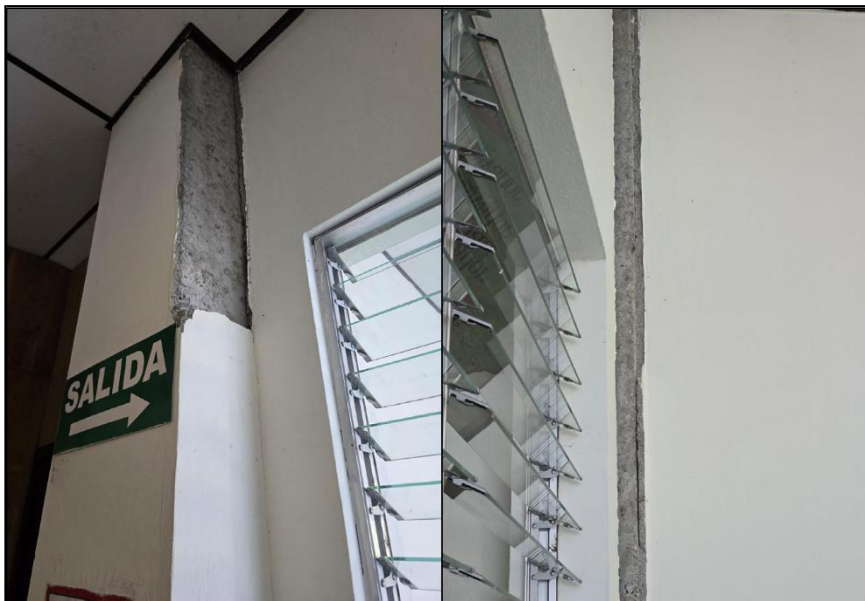
UNIVERSIDAD DE EL SALVADOR		FORMATO F.03	
TRABAJO DE GRADUACIÓN		HOJA No. 70	
EVALUACIÓN DEFINITIVA			
RESPONSABLE:	Eduardo Enrique Rivera Bonilla	FECHA:	10/12/2024 HORA: 15:12:00

1 NOMBRE DEL EDIFICIO Oficinas Centrales, UES
 NIVEL 3er nivel ENTREPISO 4 EJES E - 3 TIPO DE ELEMENTO Columna

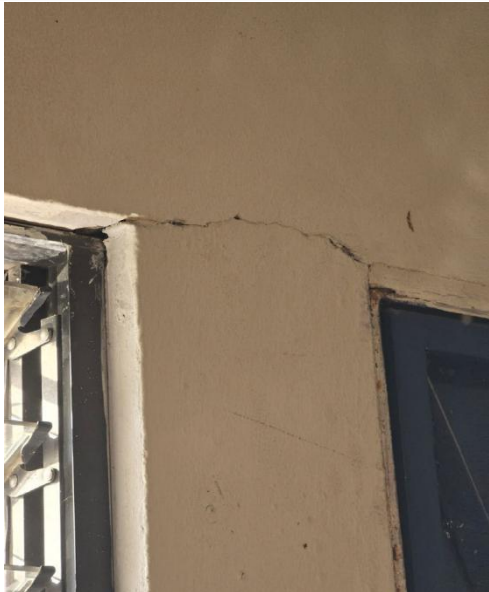
UNIVERSIDAD DE EL SALVADOR		FORMATO F.03	
TRABAJO DE GRADUACIÓN		HOJA No. 71	
EVALUACIÓN DEFINITIVA			
RESPONSABLE:	Alan Steve Granados Ramos	FECHA:	10/12/2024 HORA: 15:33:00

1 NOMBRE DEL EDIFICIO Oficinas Centrales, UES
 NIVEL 3er nivel ENTREPISO 4 EJES C' - 3',4 TIPO DE ELEMENTO Pared

MATERIALES mampostería
	DIMENSIONES 2.70 m x 2.80 m
	REFUERZO TRANSVERSAL _____ LONGITUDINAL _____
	CALIFICACIÓN
LD	<input type="text"/>
MD	<input checked="" type="text"/>
FD	<input type="text"/>
SD	<input type="text"/>

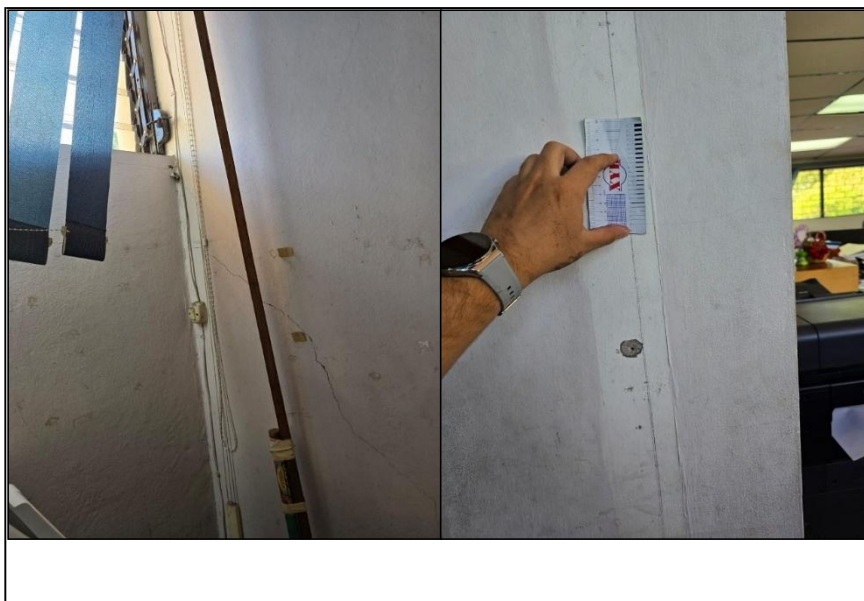
UNIVERSIDAD DE EL SALVADOR		FORMATO F.03	
TRABAJO DE GRADUACIÓN		HOJA No. 72	
EVALUACIÓN DEFINITIVA			
RESPONSABLE:	Alan Steve Granados Ramos	FECHA:	10/12/2024 HORA: 15:45:00

1 NOMBRE DEL EDIFICIO Oficinas Centrales, UES
 NIVEL 3er nivel ENTREPISO 4 EJES A' -2,3 TIPO DE ELEMENTO Pared

Los daños son poco profundos, no representan un riesgo para la estabilidad del elemento.

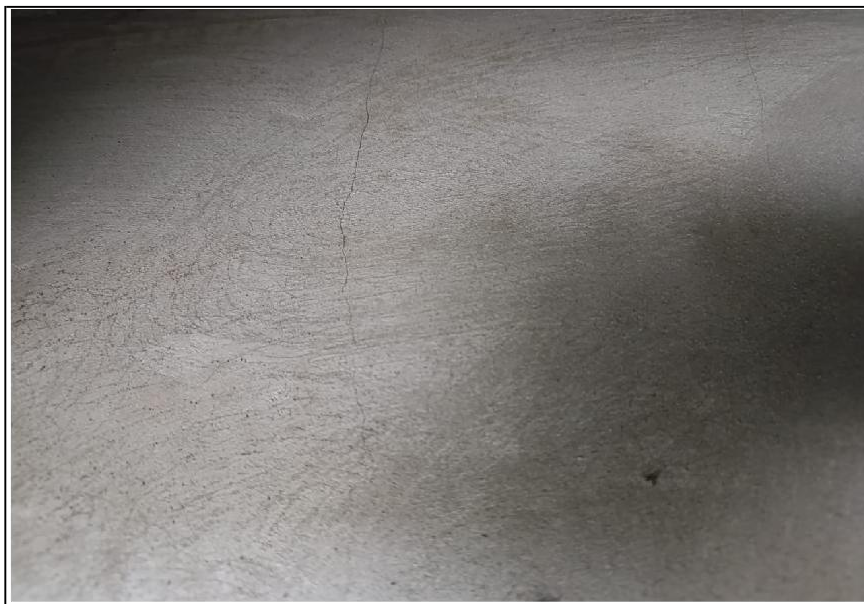
1	UNIVERSIDAD DE EL SALVADOR		FORMATO F.03
	TRABAJO DE GRADUACIÓN		HOJA No. 73
N O M	EVALUACIÓN DEFINITIVA		
	RESPONSABLE:	Eduardo Enrique Rivera Bonilla	FECHA: 10/12/2024 HORA: 16:01:00
BRE DEL EDIFICIO Oficinas Centrales, UES			
NIVEL <u>2do nivel</u>		ENTREPISO <u>3</u>	EJES <u>F, G - 3</u> TIPO DE ELEMENTO <u>Pared</u>

MATERIALES	<u>mampostería</u>
DIMENSIONES	<u>4.22 m x 2.80 m</u>
REFUERZO	
TRANSVERSAL	<u> </u>
LONGITUDINAL	<u> </u>

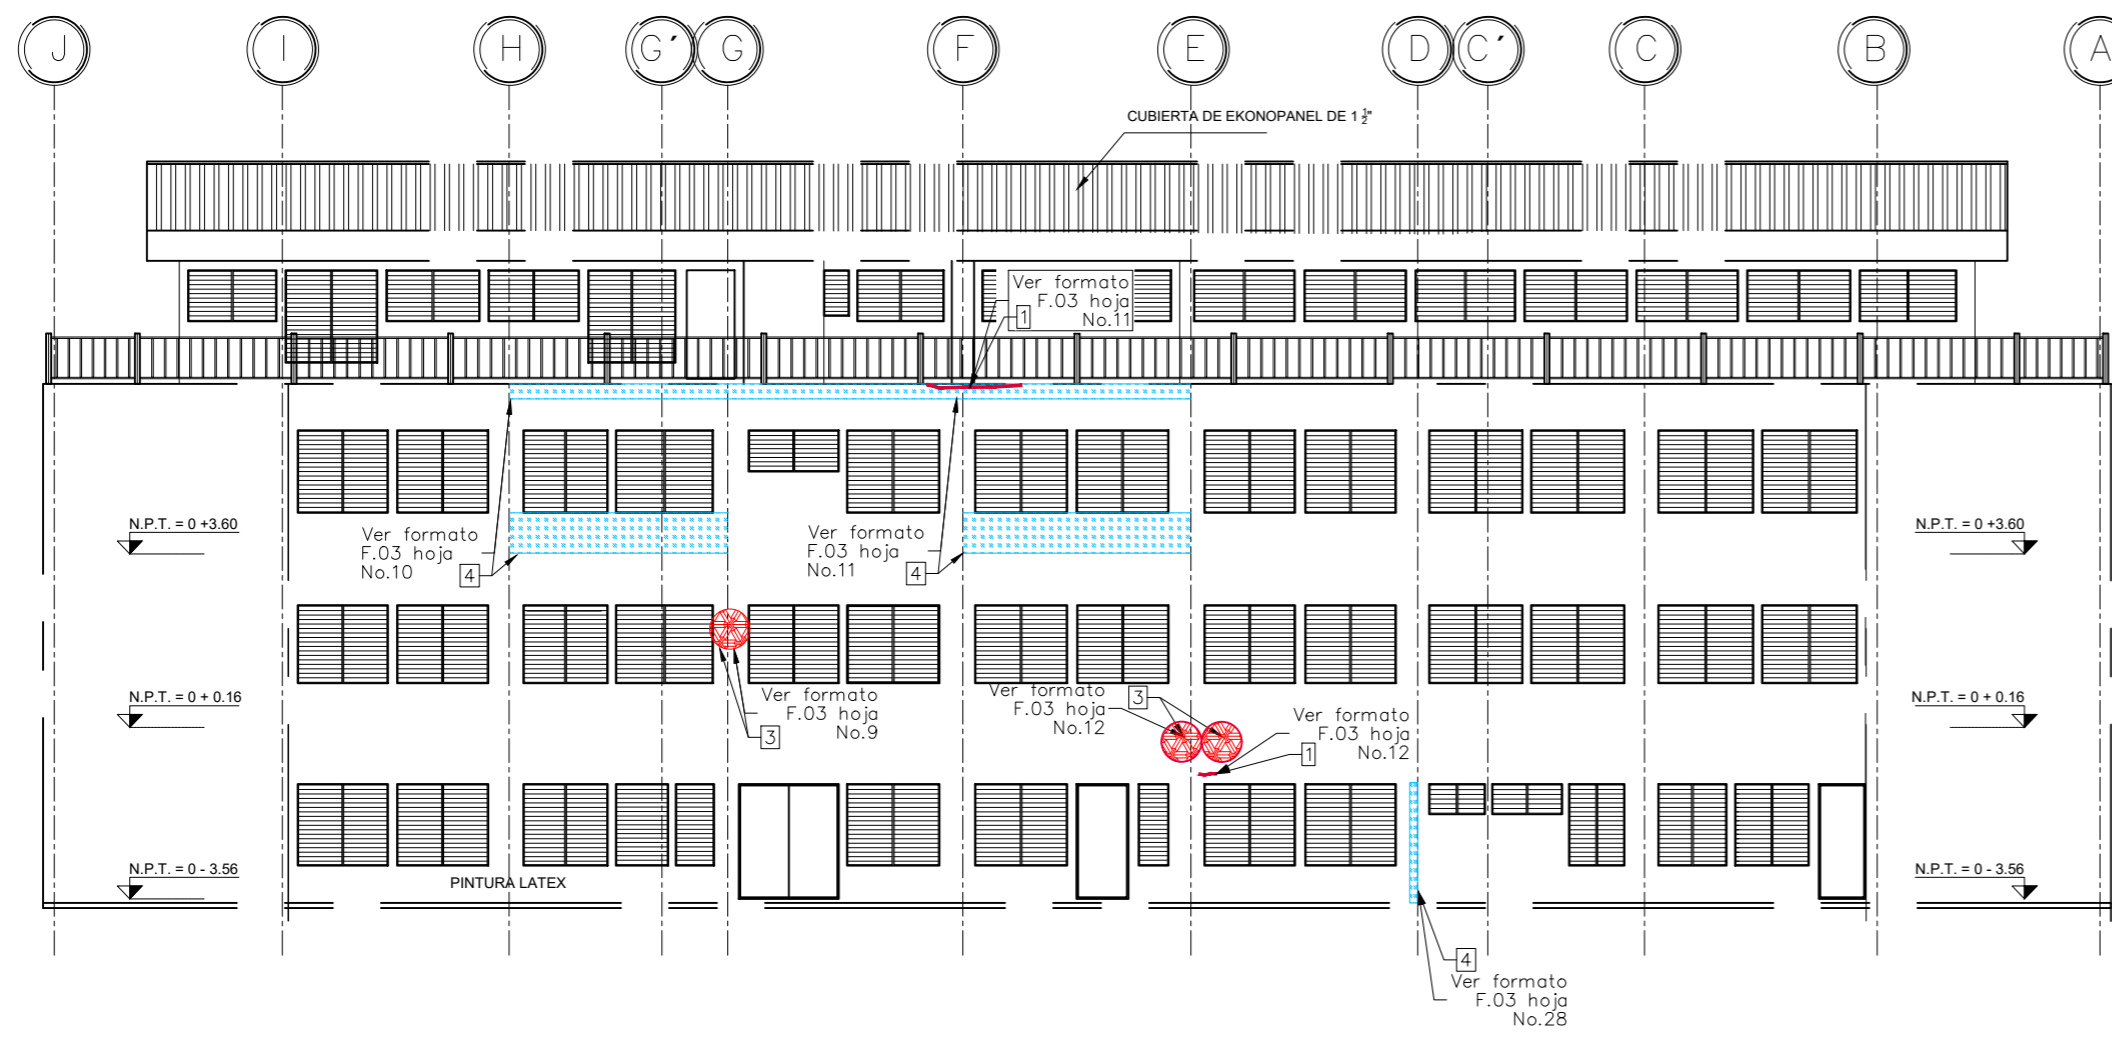
ELEVACION NORTE
EDIFICIO DE OFICINAS CENTRALES
ESCALA 1:150

IDENTIFICACIÓN DE DAÑOS	
Fisuras y grietas en paredes, sobre el repello y afinado del concreto, con posibilidad de ser mas profundas y afectar el concreto de los block ó separación de los block por las sisas de la pared.	1
Daño en junta de construcción, grietas en las aristas, aplastamiento y desprendimiento de repello.	2
Desprendimiento del recubrimiento de concreto o del repello en vigas, columnas o paredes.	3
Humedad y aparición de moho en la superficie de los elementos de concreto, tanto estructurales y no estructurales.	4
fisuras superficiales sobre paredes, no mas profundas que el repello, que forma un patron de tela de araña.	5
Daño en vigas por falta de vibrado surante la colocación del concreto fresco, (Colmenas).	6

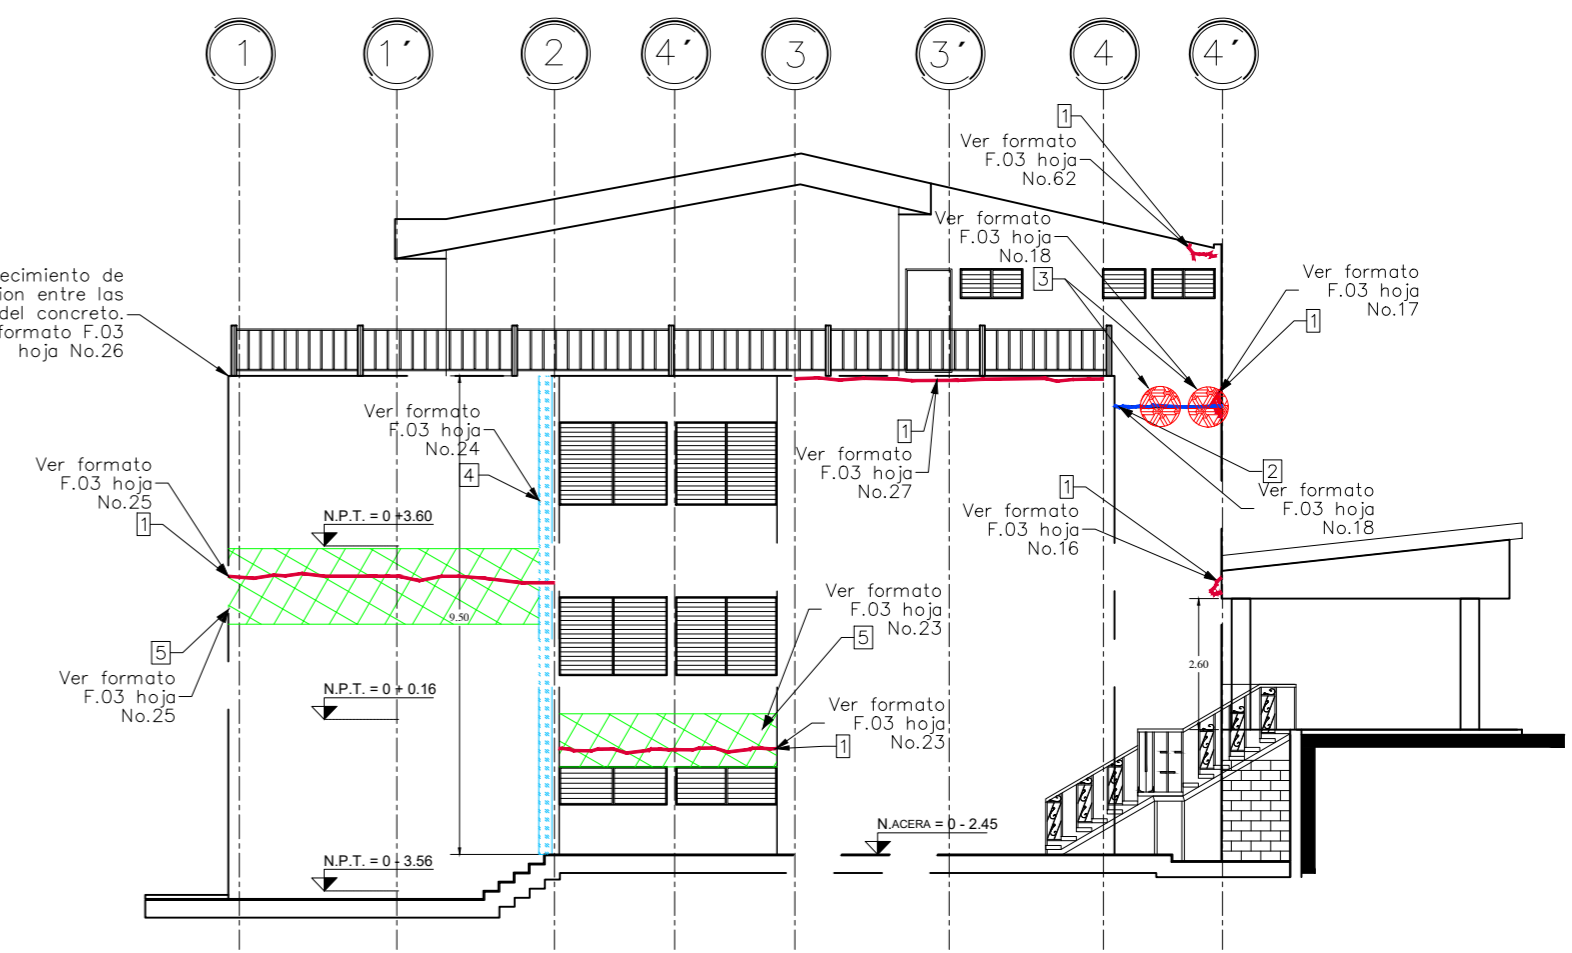
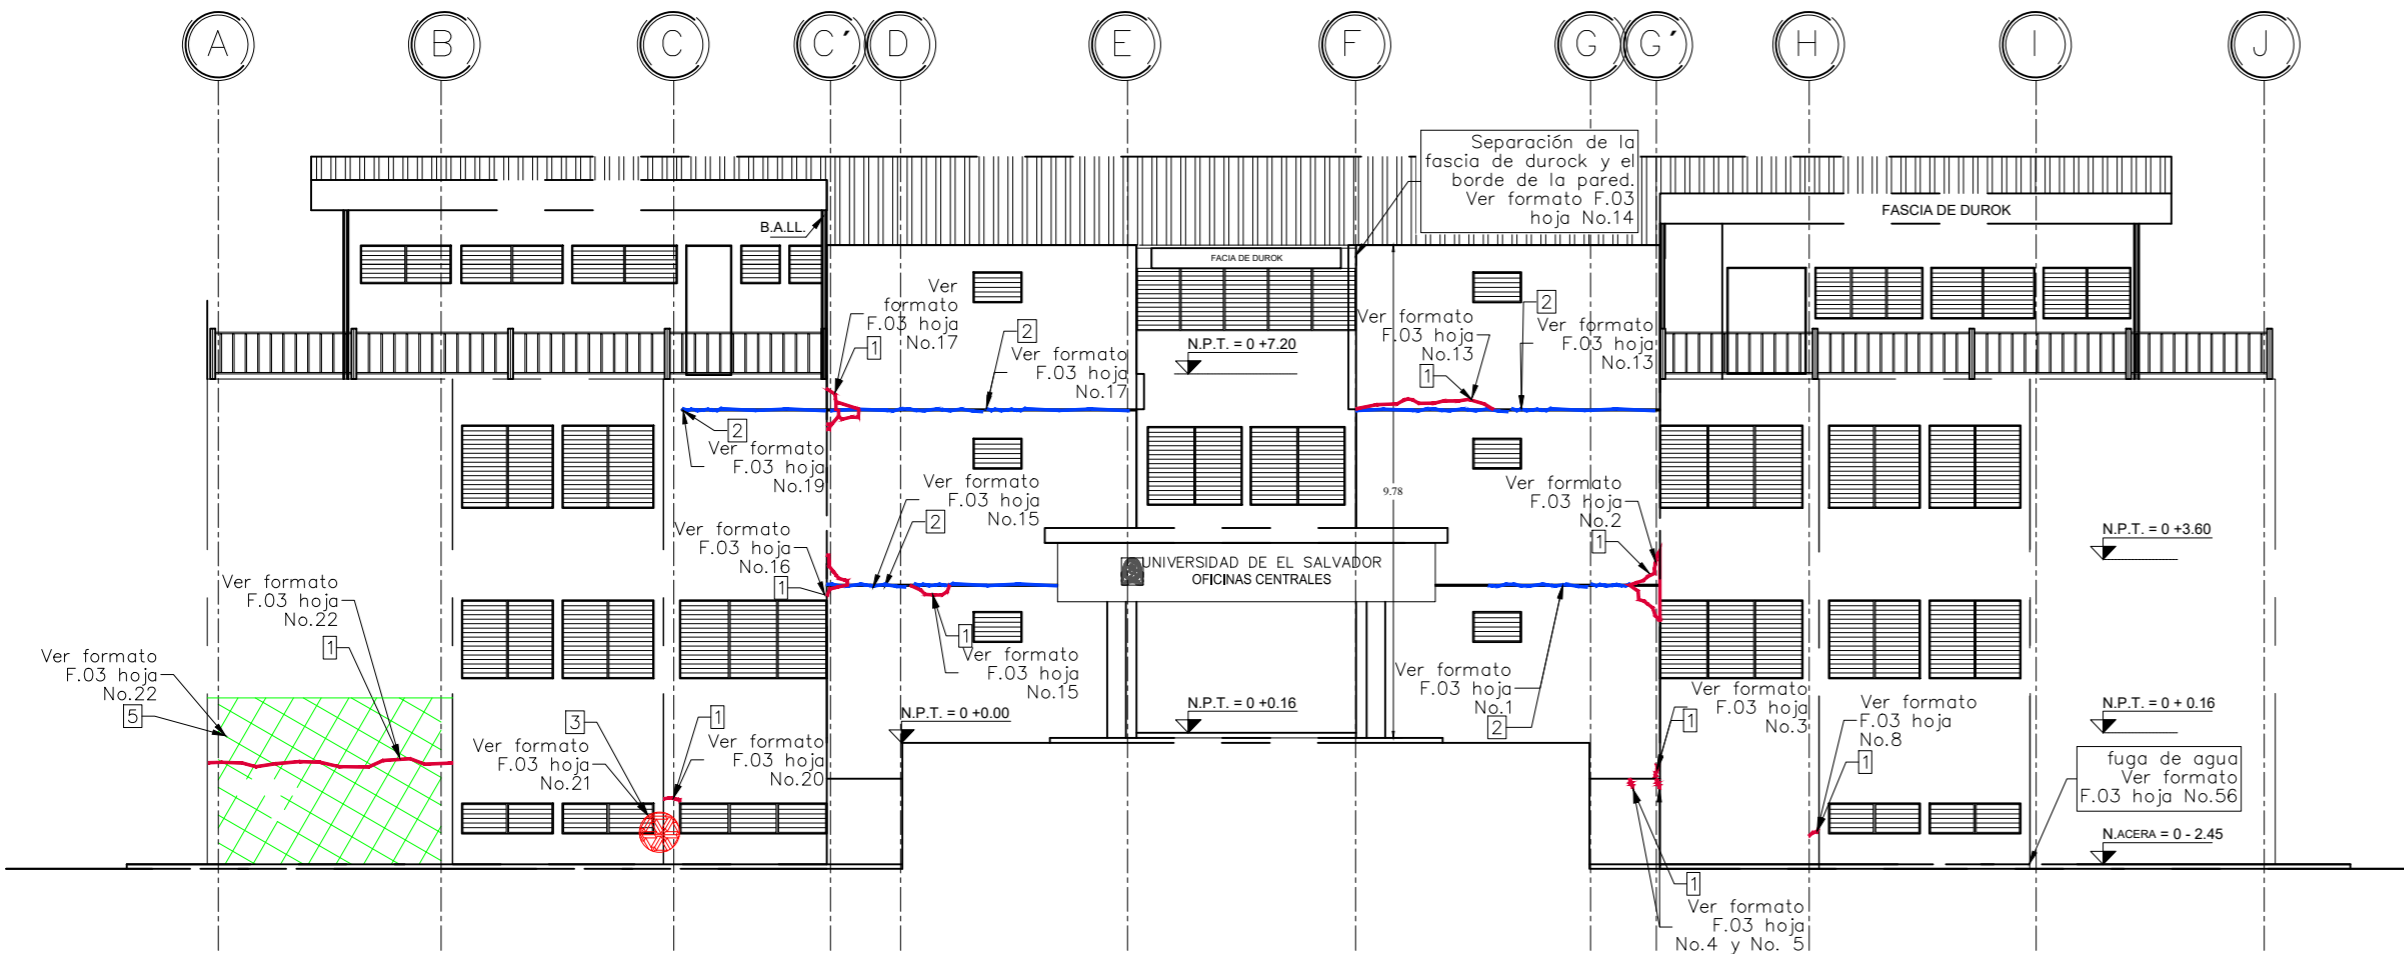
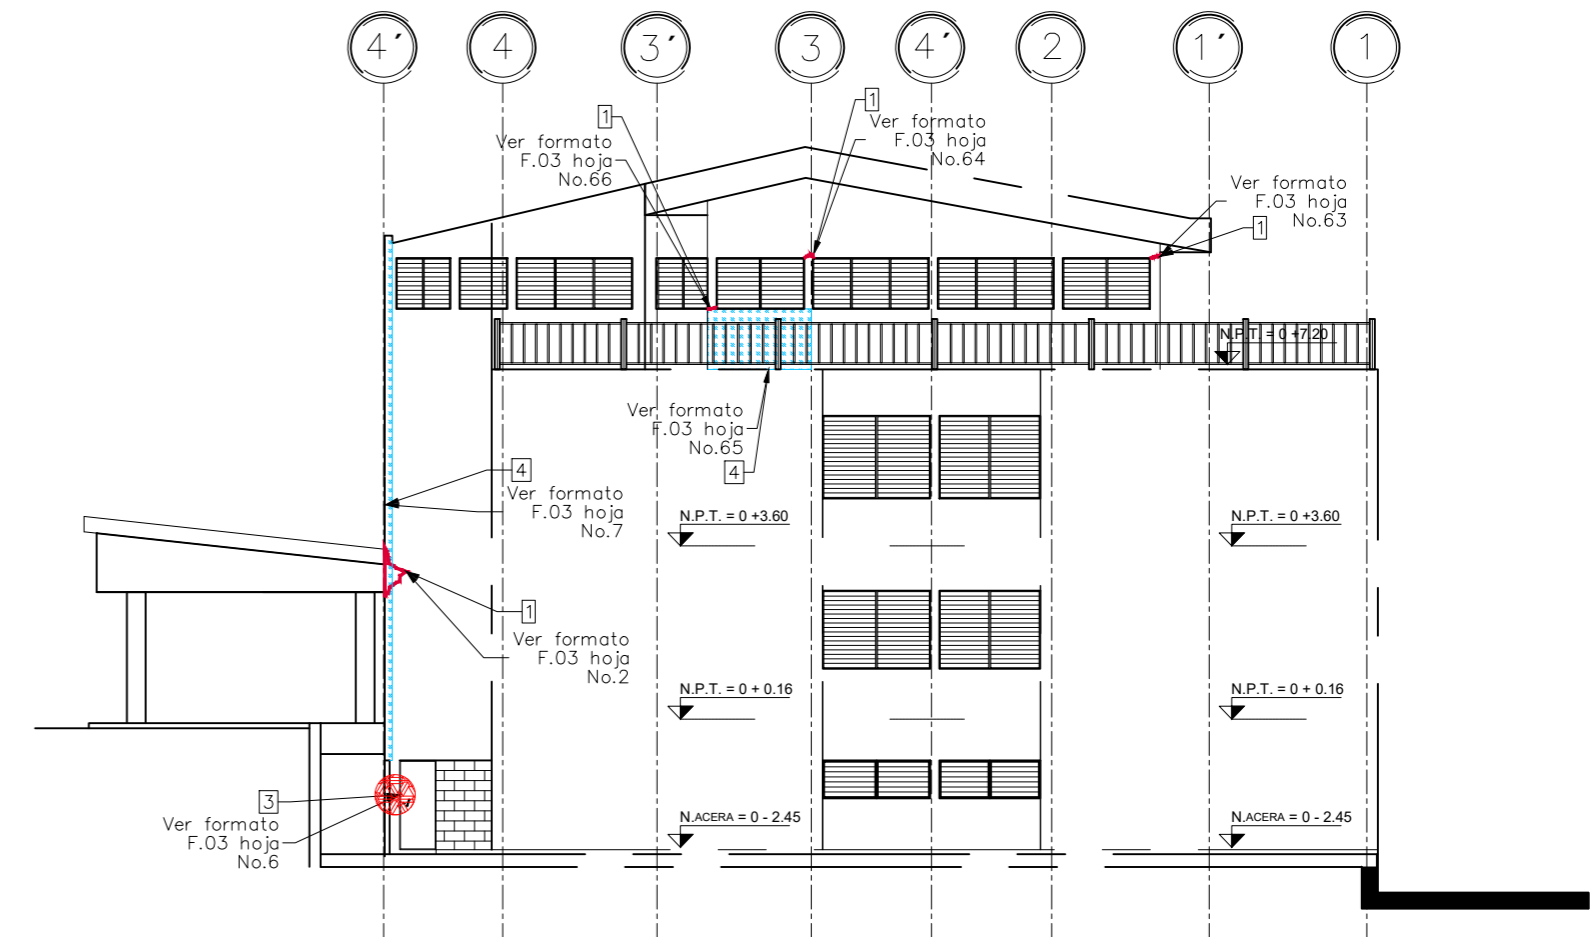
IDENTIFICACIÓN DE DAÑOS					
Fisuras y grietas en paredes, sobre el repello y afinado del concreto, con posibilidad de ser mas profundas y afectar el concreto de los block ó separación de los block por las sisas de la pared.	1		Humedad y aparición de moho en la superficie de los elementos de concreto, tanto estructurales y no estructurales.	4	
Daño en junta de construcción, grietas en las aristas, aplastamiento y desprendimiento de repello.	2		fisuras superficiales sobre paredes, no mas profundas que el repello, que forma un patron de tela de araña.	5	
Desprendimiento del recubrimiento de concreto o del repello en vigas, columnas o paredes.	3		Daño en vigas por falta de vibrado surante la colocación del concreto fresco, (Colmenas).	6
