UNIVERSIDAD DE EL SALVADOR
FACULTAD DE INGENIERÍA Y ARQUITECTURA
ESCUELA DE INGENIERÍA CIVIL

**EVALUACIÓN TÉCNICA DEL PAVIMENTO REHABILITADO
MEDIANTE TÉCNICA DE RECICLADO EN CALIENTE DE LA
CARRETERA CA08W, TRAMO AHUACHAPÁN- FRONTERA
LAS CHINAMAS**

CIUDAD UNIVERSITARIA, FEBRERO 2025

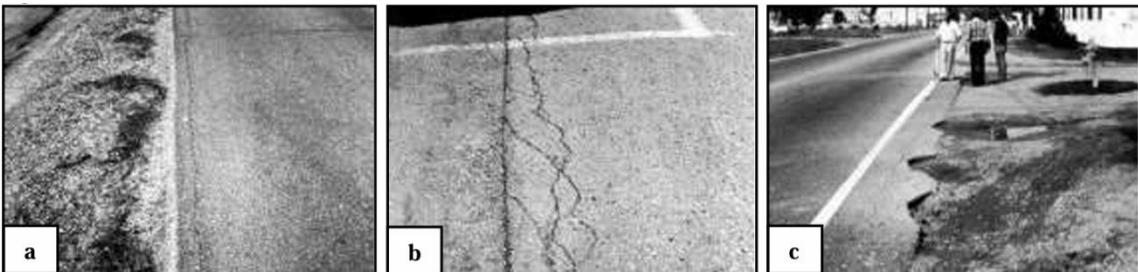
Grupo:	Fisuras y Grietas	
Falla #2:	Grieta de Borde (Edge Cracking)	
Descripción:		
Esta clase de deterioro se da de forma paralela al sentido del tránsito y usualmente se originan por las malas condiciones de la base o subrasante, además, se agravan por el exceso de carga de los vehículos. Se encuentran entre 30 a 60 cm del borde del pavimento.		
Medida:	Su medida es pies lineales o metros lineales y es recomendable usar una cinta métrica de 50 metros, para las grietas de mayor extensión.	
Niveles de severidad	L Low = Bajo	Agrietamiento superficial sin afectar a la estructura del pavimento.
	M Medium = Medio	Agrietamiento de mediana incidencia afecta levemente a la estructura del pavimento.
	H High = Alto	Agrietamiento de severa incidencia provoca desprendimiento del pavimento a lo largo del borde.

<p>Grieta de borde, nivel de severidad bajo (a), medio (b) y alto (c). Fuente: Vásquez (2002)</p>

Opciones de reparación	L	Generalmente no se interviene, sin embargo, en ocasiones se realiza un sellado de grietas con ancho mayor de 0.3 cm.
	M	Se realiza un sellado de las grietas. También se opta por parcheo parcial o profundo.
	H	Se opta básicamente por un parcheo parcial o profundo.

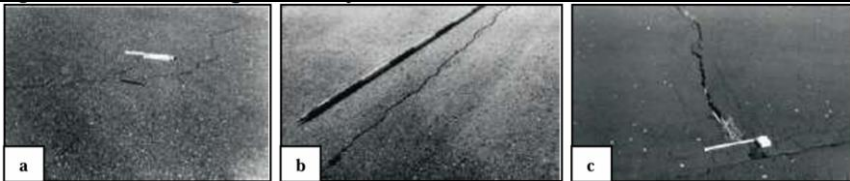
Niveles de severidad	L	<p>Cuando se dan las siguientes características:</p> <ul style="list-style-type: none"> - La grieta no posee relleno, además, tiene una medida en cuanto a su ancho menor que 1 cm. - La grieta esta rellena y posee cualquier medida en su ancho.
	M	<p>Cuando se dan las siguientes características:</p> <ul style="list-style-type: none"> - La grieta no posee relleno, además, tiene una medida en cuanto a su ancho entre 1 cm y 7.6 cm - La grieta no posee relleno, además, tiene una medida en relación a su ancho hasta los 7.6 cm y está superficialmente rodeada por grietas diminutas. - La grieta está rellena y posee cualquier medida en su ancho, además, está superficialmente rodeada por grietas diminutas.
	H	<p>Cuando se dan las siguientes características:</p> <ul style="list-style-type: none"> - La que se encuentra superficialmente rodeada por grietas diminutas de media o alta severidad. - La grieta no posee relleno, además, tiene una medida en cuanto a su ancho de más de 7.6 cm - Una grieta de cualquier ancho rodeada superficialmente por grietas severamente deterioradas.

<p>Fisuras longitudinales y transversales, nivel de severidad bajo (a), medio (b) y alto (c). Fuente: Vásquez (2002)</p>		
Opciones de reparación	L	Generalmente no se interviene, sin embargo, se podría realizar el sellado de las grietas de ancho mayor que 0.3 cm.
	M	Se realiza un sellado de las grietas.
	H	Se opta por un sellado de grietas o un parcheo de carácter parcial.

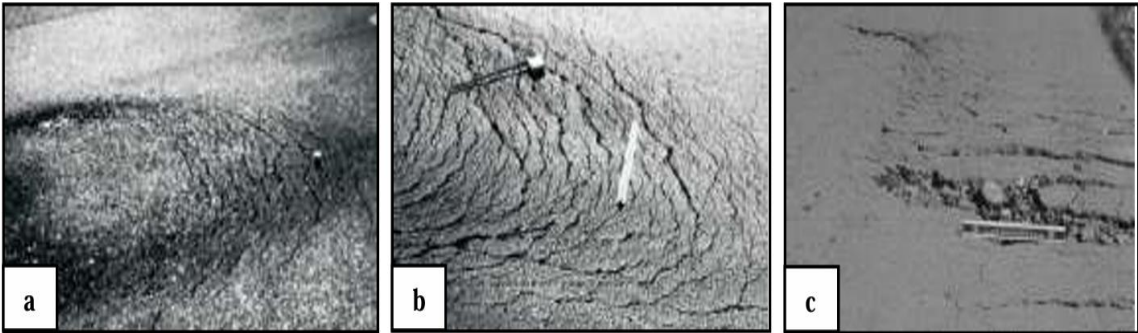
<p>H High = Alto</p>	Se da por las diferentes características: <ul style="list-style-type: none"> - Cuando la medida del ancho de la grieta es mayor que 38 mm. - La grieta posee un área fracturada a su alrededor y los diferentes pedazos son muy fáciles de remover.

<p>Grietas parabólicas, nivel de severidad bajo (a), medio (b) y alto (c). Fuente: Vásquez (2002)</p>		
Opciones de reparación	L	Generalmente no se interviene.
	M	Se opta por un parcheo de carácter parcial.
	H	Se opta por un parcheo de carácter parcial.

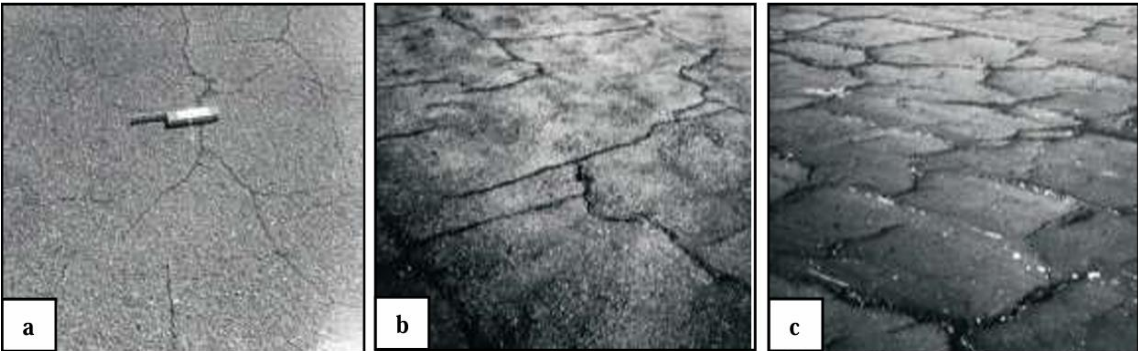
M Medium = Medio	Bloques agrietados de manera más considerable.
	H High = Alto	Bloques agrietados de manera severa que conlleva un deterioro del pavimento

Fisuras en bloque, niveles de severidad bajo (a), medio (b) y alto (c). Fuente: Vásquez (2002)		
Opciones de reparación	L	Si las grietas tienen un ancho mayor a 3.0 mm se realizará un sellado superficial o riego de sello.
	M	Se opta por un sellado de grietas, reciclado superficial o también un escarificado en caliente y sobrecarpeta.
	H	Se opta por un sellado de grietas, reciclado superficial o también un escarificado en caliente y sobrecarpeta.
