UNIVERSIDAD DE EL SALVADOR
FACULTAD DE INGENIERÍA Y ARQUITECTURA
ESCUELA DE ARQUITECTURA

**Análisis Físico Espacial del Centro de Atención a Ancianos
Sara Zaldívar y Lineamientos para su Conservación**

CIUDAD UNIVERSITARIA, MAYO 2014

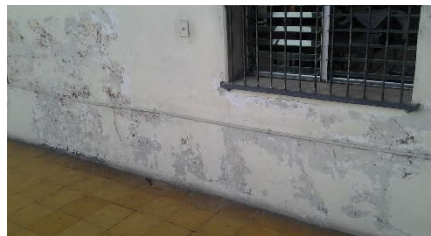
Img. 61 Humedad capilar

La humedad que se presenta en las zonas bajas de las construcciones, en muros o cimentaciones y que está en íntimo contacto con el terreno. El agua transporta sustancias salinas que, al ascender se evaporan y cristalizan, aumentando de tamaño, manchando suelos y paredes e impregnando el ambiente de aire húmedo. (Img. 61)

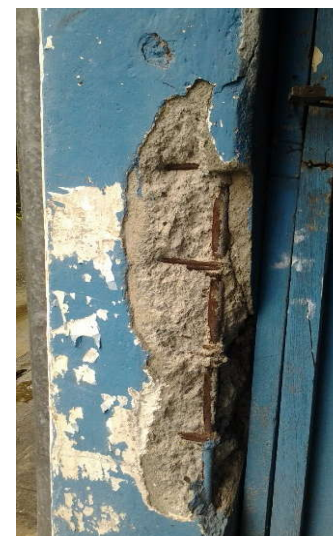
Img. 62 Erosión
Atmosférica

Es la pérdida del material superficial, acabado exterior, interior o elemento constructivo, resultado de la acción de agentes atmosféricos o de medio ambiente sobre una edificación, participa como cómplice anónimo la falta de consolidación en el

proceso de fraguado o secado de la construcción y la posterior pérdida secuencial de material, sean estos: revocos, terminados lisos, paleteados, acabados rústicos²⁷.(Img. 62)

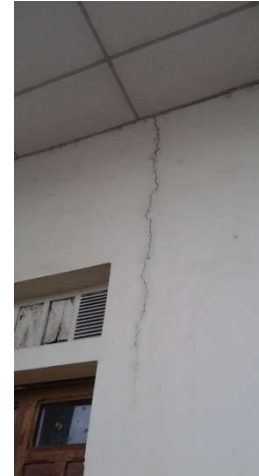
Img. 63 Grieta por carga

Son lesiones mecánicas que presentan un corte alargado de mayor abertura entre sus bordes que la de la fisura (de 3 milímetros en adelante), de mayor profundidad (no solamente superficial) y que pueden llegar a afectar todo el espesor del componente constructivo, generando su rotura. Estos cortes pueden ser de origen primario, como cuando se producen por la acción directa de cargas, o se pueden deber a causas secundarias como resultado de otras deformaciones previas. (Img.63)

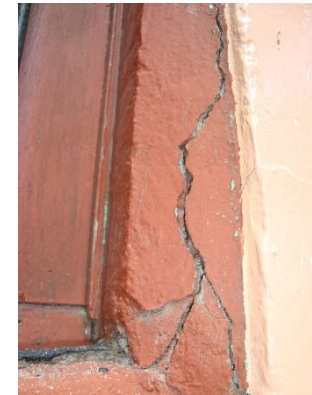
Img. 64 Grieta por dilatación

Los daños por contracción térmica se hacen presentes tanto en estructuras de hormigón como en mampostería y son causadas por cambios de volumen cuando varía la temperatura, induciendo a movimientos de contracción o de dilatación. (Img. 64)

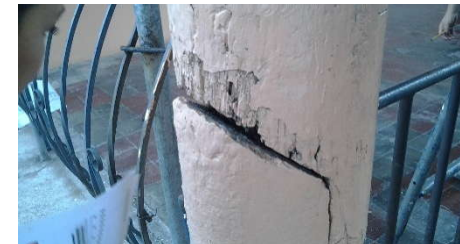
Img. 65 Fisura por soporte

Sus causas operativas son por deficiencias de proyecto o deficiencias de los materiales en la ejecución. Estas se reflejan en el soporte sobre el que están aplicados siguiendo la línea de la grieta o la junta constructiva del mismo resultando de una linealidad muy marcada. (Img. 65)

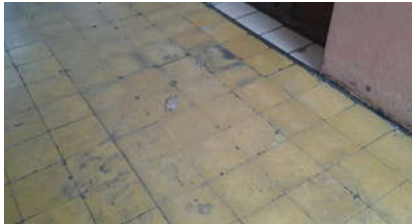
Img. 66 Erosión Mecánicas

La meteorización mecánica es la disgregación física de las rocas en fragmentos, a causa de los cambios de temperatura, humedad y actividad biológica. (Img.66)

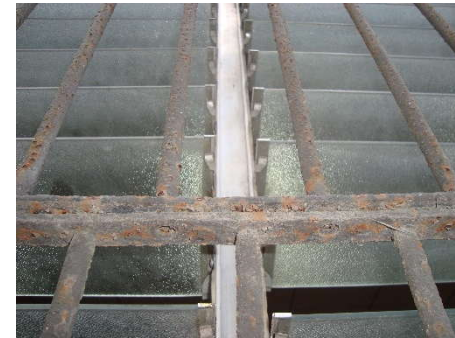
Img. 67 Oxidación

ha formado una molécula que se denomina óxido.(Img. 67)

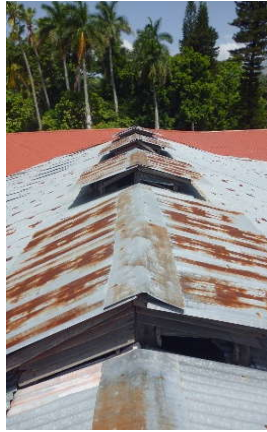
Img. 68 Corrosión por aireación diferencial

Cuando una parte de una pieza metálica se encuentra en contacto con una concentración de oxígeno mayor que la que hay en otra zona de la misma pieza, siempre se cumple que en la zona rica de oxígeno tiende a producirse la reducción de dicho gas, mientras que en la zona más pobre en oxígeno tiende a producirse la oxidación del metal. (Img. 68)

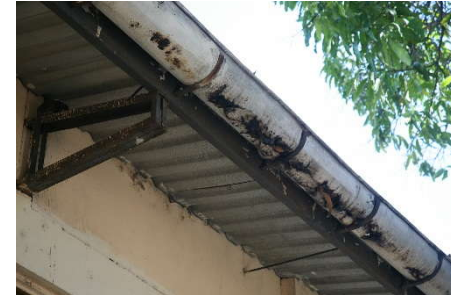
Img. 68 Corrosión por par galvánico

Se da en elementos de cerrajería y carpintería, cuando están en contacto con otros metales, con corrosión puntual. Un metal se corroe preferentemente cuando está en contacto eléctrico con un tipo diferente de

metal (más noble) y ambos metales se encuentran inmersos en un ambiente medio húmedo.

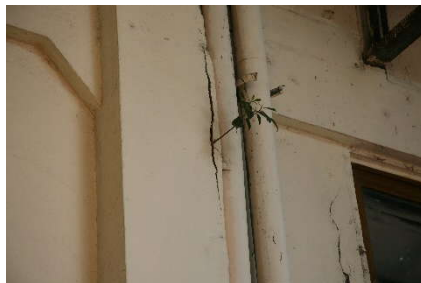
Img. 69 Plantas

Su simple asentamiento en molduras, cornisas y canalones dificultan el escurrimiento de agua y su drenaje, provocando posibles filtraciones y deterioro por penetración de las raíces que se introducen en grietas y fisuras, agrandándolas (Img. 69)

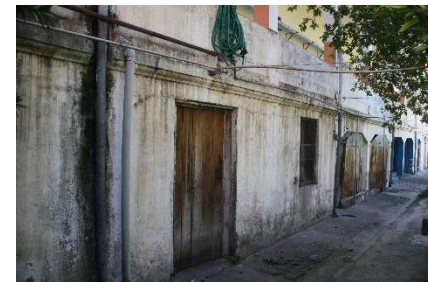
Img. 70 Hongos

Colonias en materiales porosos, en zonas poco asoleadas y ventiladas, tanto en exteriores como en interiores (armarios); colonias que acumulan humedad, producen malos olores y segregan ácidos perjudiciales.

Hongos de pudrición, en elementos de madera estructurales o de acabado, que la acaban destruyendo. (Img. 70)

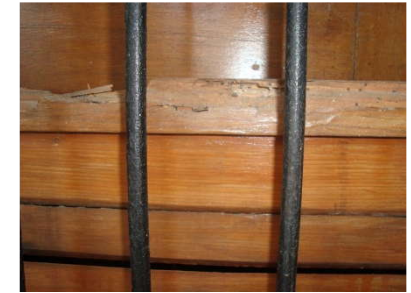
Img. 79 Polilla

Las ventanas en gran parte son de marco de madera de doble hoja, entre los daños más comunes en estas son la polilla y humedad en la madera que no está barnizada. (Img. 78 y 79)

- *Se deberá hacer una evaluación de puertas y ventanas, en caso de encontrarse piezas con daños estas tendrán que eliminarse y realizarse una consolidación con madera nueva, similar en tipo y resistencia de tal manera que se diferencie de la original y conserve sus dimensiones originales.*

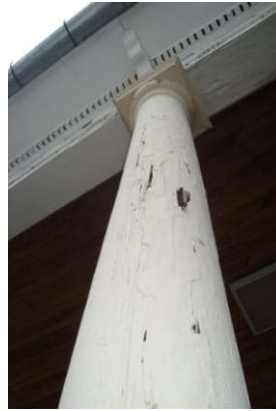
Img. 82 Erosión de material

Las columnas de la fachada principal tienen una base de ladrillo de barro estas presentando desprendimiento de material, el fuste y capitel son de madera en algunos casos, estas presentan erosión de material generados por la inclemencia, la polilla es otro factor ya que no se aplicó plaguicida, y la putrefacción por la humedad. (Img. 81 y 82)

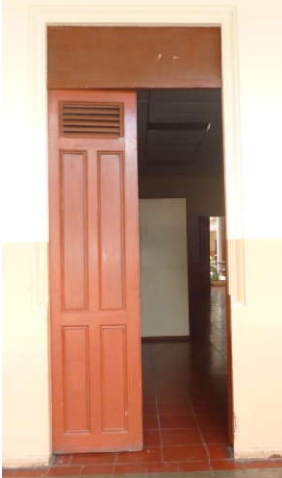
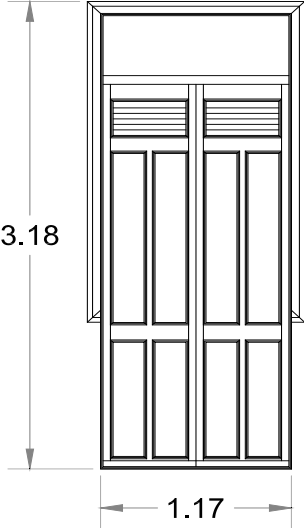
INTERIOR/3ra. SALA DE SEÑORAS	Fecha	26/06/2013	Levanto	Esmeralda	Fotografia	Esquema
	Espacio	A1.01	Elemento	puerta P-07		
	Descripcion:Puerta vano recto y timpano,de 2 cuerpos con 8 paneles y 2 celosias de madera, coronado con moldura , esta moldura no llega al suelo posiblemente antes era una ventana, el timpano es liso de plywood

Material	madera	estado	bueno		
	Material	plywood	estado	excelente		
	Material		estado			
	Material		estado			
	valores					
	excelente	90%-100%	malo	30%-40%		
	bueno	70%-80%	muy malo	10%-20%		
regular	50%-60%

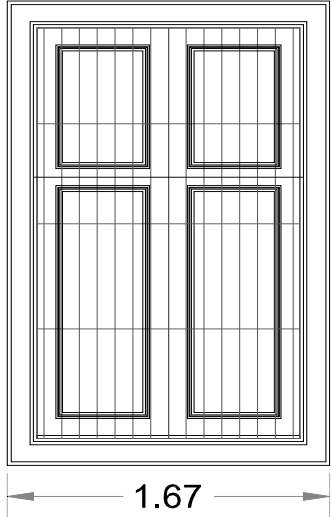
INTERIOR/3ra. SALA DE SEÑORAS	Fecha	26/06/2013	Levanto	Esmeralda	Fotografia	Esquema
	Espacio	A1.01	Elemento	ventana v-04		
	Descripcion:ventana de vano recto de 2 cuerpos 2 paneles y en la parte superior timpano con 2 paneles, con balcon rectilineo en la parte exterior.

Material	madera	estado	bueno		
	Material	hierro	estado	regular		
	Material		estado			
	Material		estado			
	valores					
	excelente	90%-100%	malo	30%-40%		
	bueno	70%-80%	muy malo	10%-20%		
regular	50%-60%

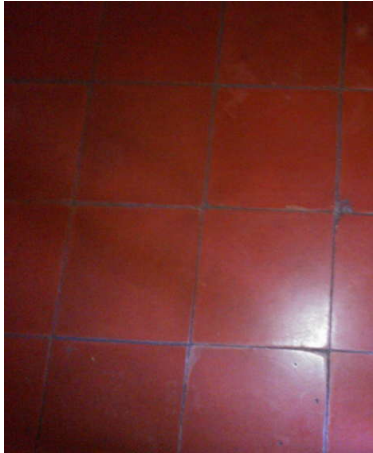
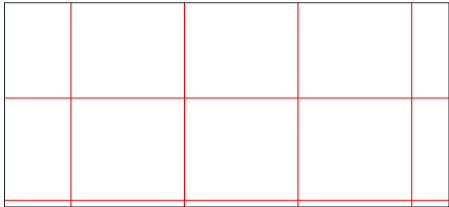
INTERIOR/3ra. SALA DE SEÑORAS	Fecha	26/06/2013	Levanto	Esmeralda	Fotografia	Esquema
	Espacio	A1.01	Elemento	piso 02		
	Descripcion: piso de cemento color rojo de 30 cm x30 cm					
	Material	cemento	estado	excelente		
	Material		estado			
	Material		estado			
	Material		estado			
	valores					
	excelente	90%-100%	malo	30%-40%		
	bueno	70%-80%	muy malo	10%-20%		
	regular	50%-60%

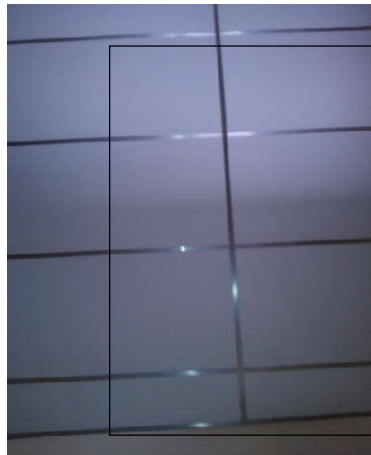
INTERIOR/3ra. SALA DE SEÑORAS	Fecha	07/08/2013	Levanto	Esmeralda	Fotografia	Esquema
	Espacio	A1.01	Elemento	cielo 01		
	Descripcion:encilado de fibrocemento con estructura de aluminio					
	Material	fibrocemento	estado	excelente		
	Material	aluminio	estado	excelente		
	Material		estado			
	Material		estado			
	valores					
	excelente	90%-100%	malo	30%-40%		
	bueno	70%-80%	muy malo	10%-20%		
	regular	50%-60%

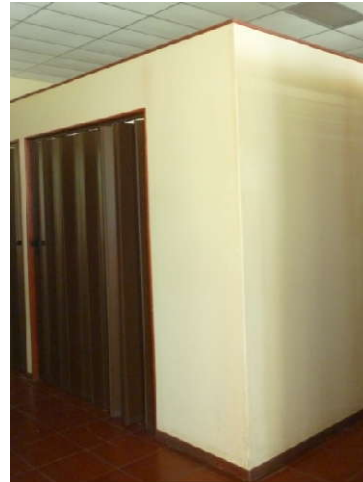
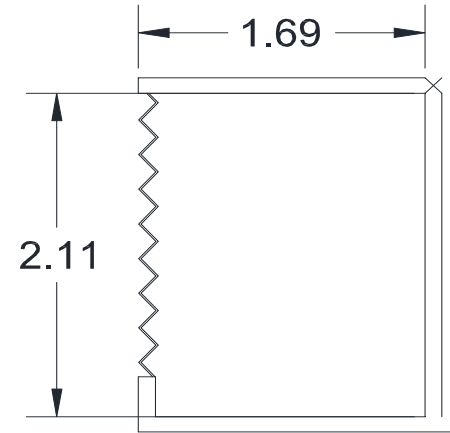
INTERIOR/3ra. SALA DE SEÑORAS	Fecha	07/08/2013	Levanto	Esmeralda	Fotografia	Esquema
	Espacio	A1.01	Elemento	divisiones		
	Descripcion:divisiones de tabla roca con remate de madera h=2.34					
	Material	tablaroca	estado	excelente		
	Material	madera	estado	excelente		
	Material		estado			
	Material		estado			
	valores					
	excelente	90%-100%	malo	30%-40%		
	bueno	70%-80%	muy malo	10%-20%		
regular	50%-60%					
					cantidad:4

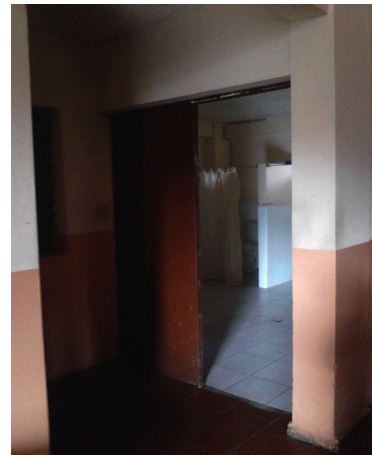
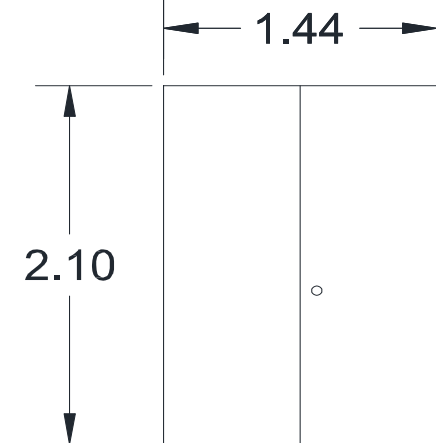
INTERIOR/3ra. SALA DE SEÑORAS/ S.S.	Fecha	26/06/2013	Levanto	Esmeralda	Fotografia	Esquema
	Espacio	A1.10	Elemento	puerta		
	Descripcion:Puerta vano recto de 2 cuerpos lisos, de doble forro de plywood y marco de madera.					
	Material	madera	estado	excelente		
	Material	plywood	estado	excelente		
	Material		estado			
	Material		estado			
	valores					
	excelente	90%-100%	malo	30%-40%		
	bueno	70%-80%	muy malo	10%-20%		
regular	50%-60%					
					cantidad:1

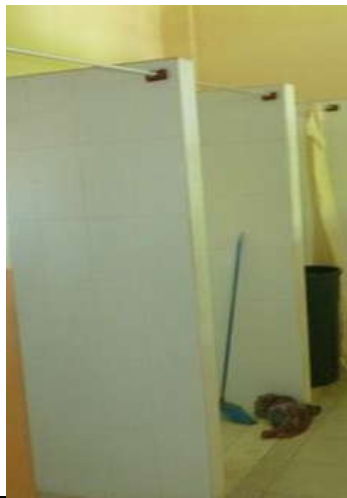
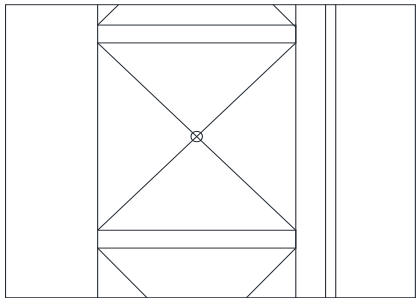
INTERIOR/3ra. SALA DE SEÑORAS/ S.S.	Fecha	07/08/2013	Levanto	Esmeralda	Fotografia	Esquema
	Espacio	A1.10	Elemento	diviciones		
	Descripcion: diviciones de mts , enchapado de ceramica de 20x40 a mts.					
	Material	bloque	estado	excelente		
	Material	ceramica	estado	excelente		
	Material		estado			
	Material		estado			
	valores					
	excelente	90%-100%	malo	30%-40%		
	bueno	70%-80%	muy malo	10%-20%		
regular	50%-60%					
					cantidad:5

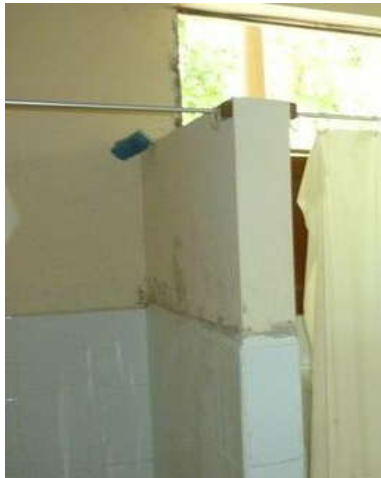
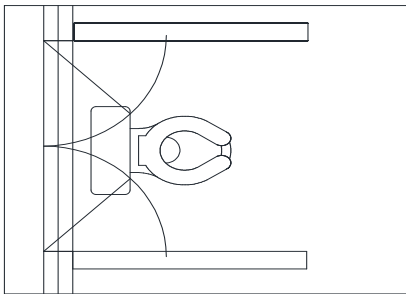
INTERIOR/3ra. SALA DE SEÑORAS/ S.S.	Fecha	07/08/2013	Levanto	Esmeralda	Fotografia	Esquema
	Espacio	A1.10	Elemento	diviciones		
	Descripcion: diviciones de mts , enchapado de ceramica de 20x40 a mts.					
	Material	bloque	estado	excelente		
	Material	ceramica	estado	excelente		
	Material		estado			
	Material		estado			
	valores					
	excelente	90%-100%	malo	30%-40%		
	bueno	70%-80%	muy malo	10%-20%		
regular	50%-60%					
					cantidad:2

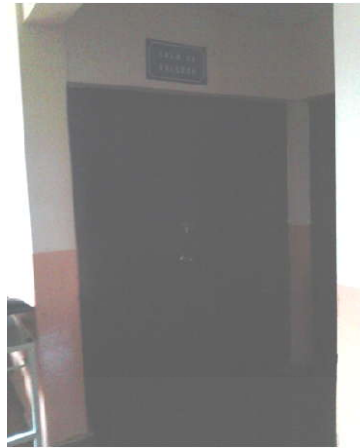
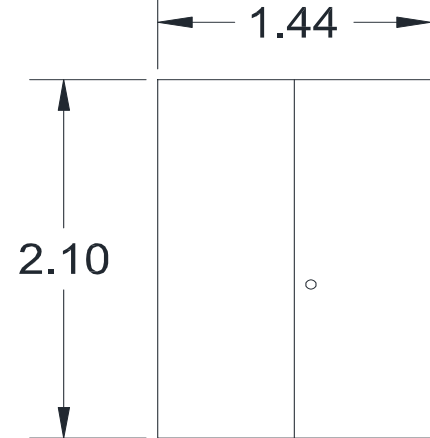
INTERIOR/3ra. SALA DE SEÑORAS/BODEGA	Fecha	07/08/2013	Levanto	Esmeralda	Fotografia	Esquema
	Espacio	A1.05	Elemento	puerta		
	Descripcion:Puerta vano recto de 2 cuerpos lisos, de doble forro de plywood y marco de madera.					
	Material	madera	estado	excelente		
	Material	plywood	estado	excelente		
	Material		estado			
	Material		estado			
	valores					
	excelente	90%-100%	malo	30%-40%		
	bueno	70%-80%	muy malo	10%-20%		
regular	50%-60%					
					cantidad:1

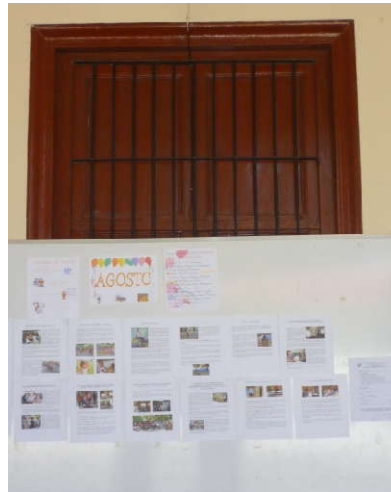
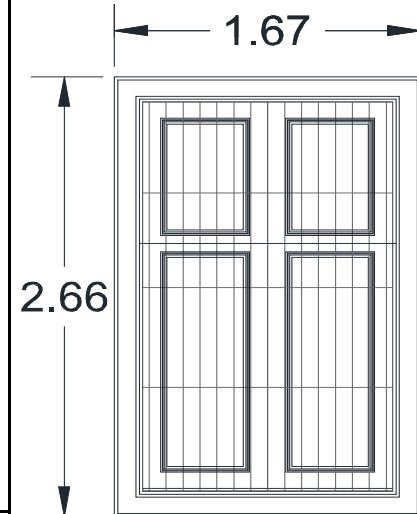
INTERIOR/3ra. SALA DE SEÑORAS/BODEGA	Fecha	07/08/2013	Levanto	Esmeralda	Fotografia	Esquema
	Espacio	A1.06	Elemento	ventana v-04		
	Descripcion:ventana de vano recto de 2 cuerpos 4paneles , con balcon rectilineo en la parte exterior. Se ha colocado una pizarra que obstaculiza el funcionamiento de la misma					
	Material	madera	estado	bueno		
	Material	hierro	estado	regular		
	Material		estado			
	Material		estado			
	valores					
	excelente	90%-100%	malo	30%-40%		
	bueno	70%-80%	muy malo	10%-20%		
regular	50%-60%					
					cantidad:1

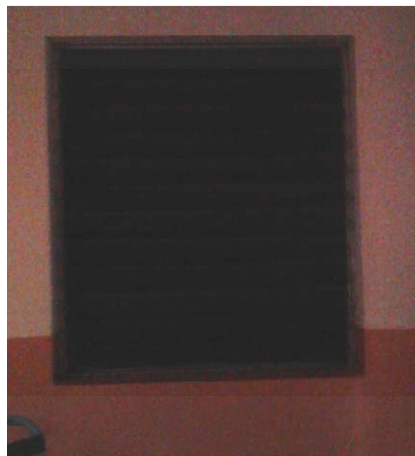
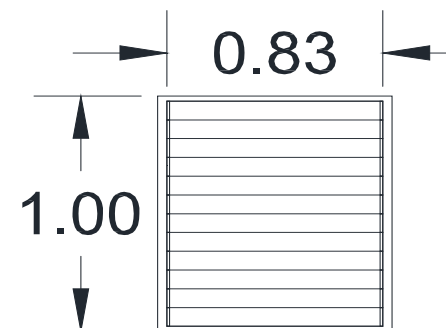
INTERIOR/3ra. SALA DE SEÑORAS/BODEGA	Fecha	07/08/2013	Levanto	Esmeralda	Fotografia	Esquema
	Espacio	A1.22	Elemento	ventana		
	Descripcion:ventana de vano recto celosia de vidrio nevado un cuerpo con estructura de aluminio					
	Material	vidrio	estado	excelente		
	Material	aluminio	estado	excelente		
	Material		estado			
	Material		estado			
	valores					
	excelente	90%-100%	malo	30%-40%		
	bueno	70%-80%	muy malo	10%-20%		
regular	50%-60%					
					cantidad:1

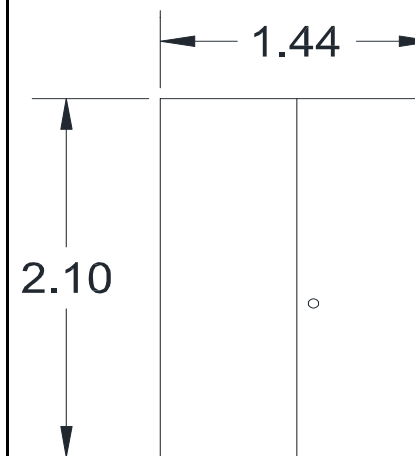
INTERIOR/3ra. SALA DE SEÑORAS/BODEGA	Fecha	07/08/2013	Levanto	Esmeralda	Fotografia	Esquema
	Espacio	A1.22	Elemento	puerta		
	Descripcion:Puerta vano recto de 2 cuerpos lisos, de doble forro de plywood y marco de madera.					
	Material	madera	estado	excelente		
	Material	plywood	estado	excelente		
	Material		estado			
	Material		estado			
	valores					
	excelente	90%-100%	malo	30%-40%		
	bueno	70%-80%	muy malo	10%-20%		
regular	50%-60%					
					cantidad:1

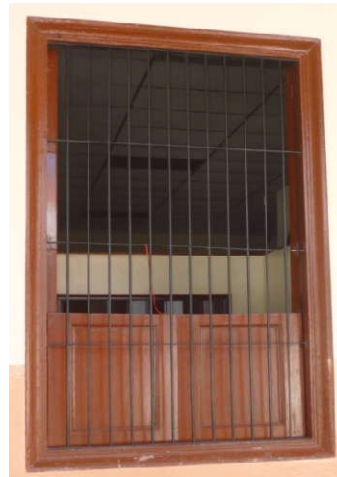
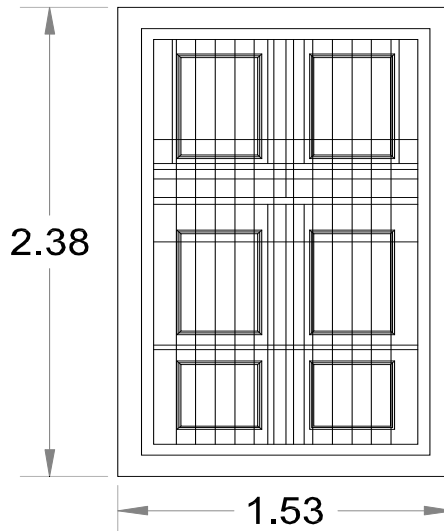
INTERIOR/4ta. SALA DE SEÑORAS	Fecha	26/06/2013	Levanto	esmeralda	Fotografia	Esquema
	Espacio	A1.02	Elemento	ventana v-04		
	Descripcion: ventana de vano recto de 2 cuerpos 4 paneles y esta cortada, con balcon rectilineo en la parte exterior.					
	Material	madera	estado	bueno		
	Material	hierro	estado	regular		
	Material		estado			
	Material		estado			
	valores					
	exelente	90%-100%	malo	30%-40%		
	bueno	70%-80%	muy malo	10%-20%		
regular	50%-60%					
					cantidad:4

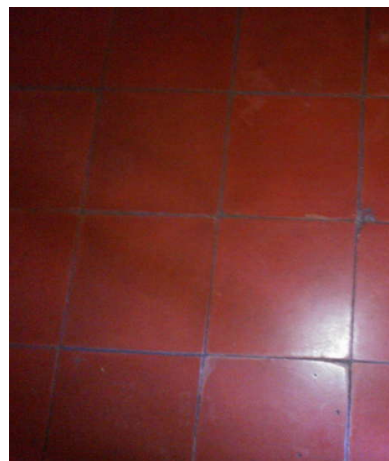
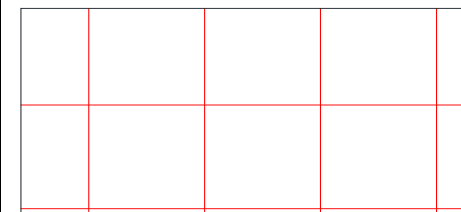
INTERIOR/4ta. SALA DE SEÑORAS	Fecha	26/06/2013	Levanto	esmeralda	Fotografia	Esquema
	Espacio	A1.02	Elemento	piso 03		
	Descripcion: piso de cemento color rojo de 30 cm x30 cm					
	Material	cemento	estado	exelente		
	Material		estado			
	Material		estado			
	Material		estado			
	valores					
	exelente	90%-100%	malo	30%-40%		
	bueno	70%-80%	muy malo	10%-20%		
regular	50%-60%

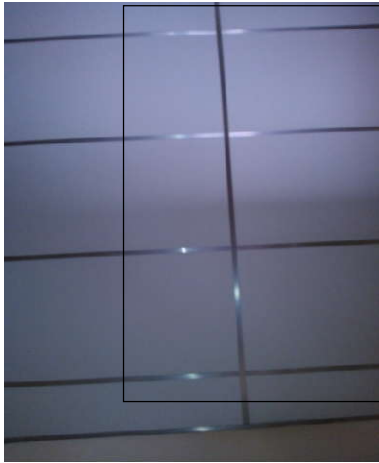
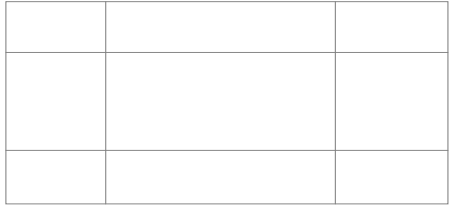
Espacio	A1.02	Elemento	cielo 01		
	Descripcion:enciado de fibrocemento con estructura de aluminio					
	Material	fibrocemento	estado	exelente		
	Material	aluminio	estado	exelente		
	Material		estado			
	Material		estado			
	valores					
	exelente	90%-100%	malo	30%-40%		
	bueno	70%-80%	muy malo	10%-20%		
regular	50%-60%

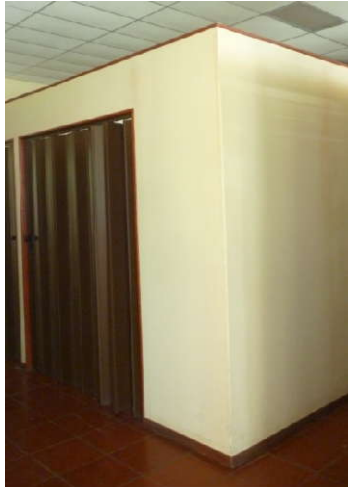
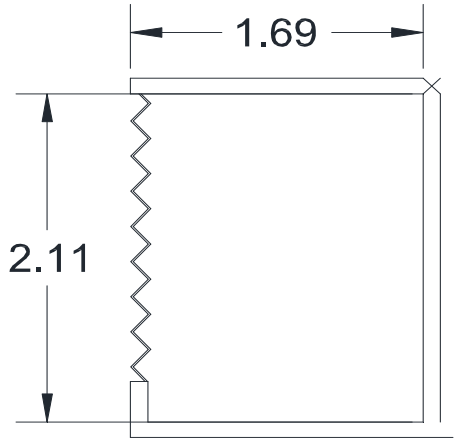
Espacio	A1.02	Elemento	diviciones		
	Descripcion:diviciones de tabla roca con remate de madera					
	Material	tablaroca	estado	exelente		
	Material	madera	estado	exelente		
	Material	puerta plastica	estado	exelente		
	Material		estado			
	valores					
	exelente	90%-100%	malo	30%-40%		
	bueno	70%-80%	muy malo	10%-20%		
regular	50%-60%					
					cantidad:4

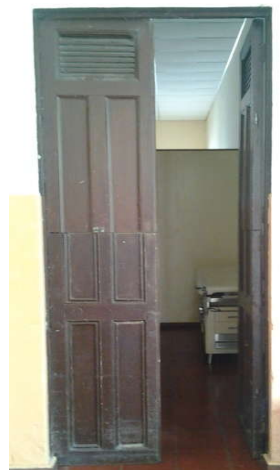
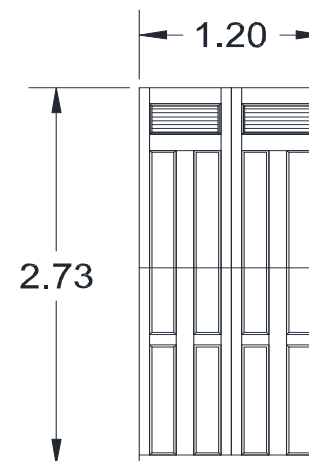
INTERIOR/4ta. SALA DE SEÑORAS	Fecha	26/06/2013	Levanto	esmeralda	Fotografia	Esquema
	Espacio	A1.02	Elemento	puerta P-10		
	Descripcion:Puerta vano recto de 2 cuerpos , estan cortadas.8 paneles y 2 celosias de madera en la parte superior					
	Material	madera	estado	bueno		
	Material		estado			
	Material		estado			
	Material		estado			
	valores					
	exelente	90%-100%	malo	30%-40%		
	bueno	70%-80%	muy malo	10%-20%		
regular	50%-60%					
					cantidad:1

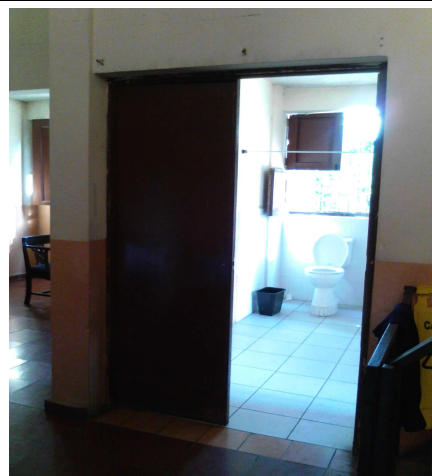
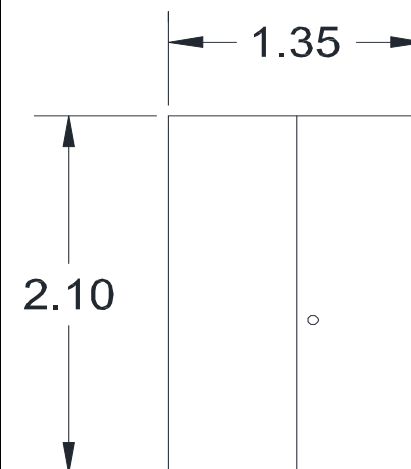
INTERIOR/4ta. SALA DE SEÑORAS S.S.	Fecha	07/08/2013	Levanto	esmeralda	Fotografia	Esquema
	Espacio	A1.09	Elemento	puerta		
	Descripcion: puerta de vano recto, de 2 cuerpos de doble forro de playwood y marco de madera					
	Material	playwood	estado	exelente		
	Material	madera	estado	exelente		
	Material		estado			
	Material		estado			
	valores					
	exelente	90%-100%	malo	30%-40%		
	bueno	70%-80%	muy malo	10%-20%		
regular	50%-60%					
					cantidad:4

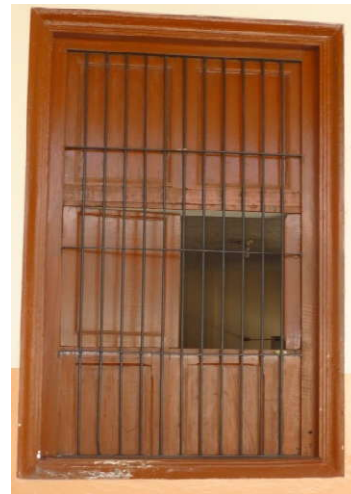
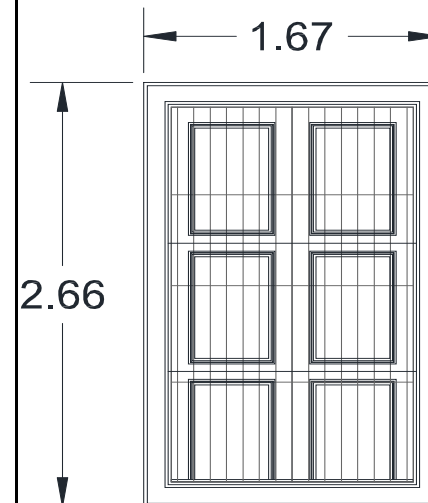
Fecha	26/06/2013	Levanto	esmeralda
Espacio	A1.09	Elemento	ventana v-04
Descripcion: ventana vano recto de madera 2 cuerpos , 6 paneles y cortada en 2, la parte superior se encuentra fija, con balcon rectilineo			
Material	madera	estado	bueno
Material	hierro	estado	regular
Material		estado	
Material		estado	
valores			
exelente	90%-100%	malo	30%-40%
bueno	70%-80%	muy malo	10%-20%
regular	50%-60%

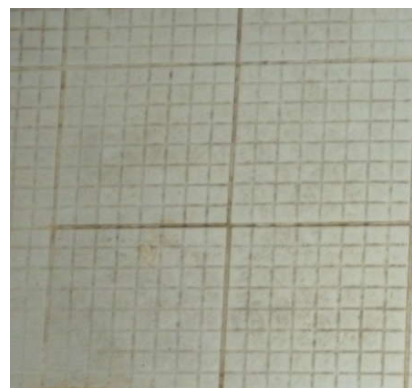
Fecha	26/06/2013	Levanto	esmeralda
Espacio	A1.09	Elemento	piso
Descripcion: piso de ceramica, de 20x20			
Material	ceramica	estado	exelente
Material		estado	
Material		estado	
Material		estado	
valores			
exelente	90%-100%	malo	30%-40%
bueno	70%-80%	muy malo	10%-20%
regular	50%-60%

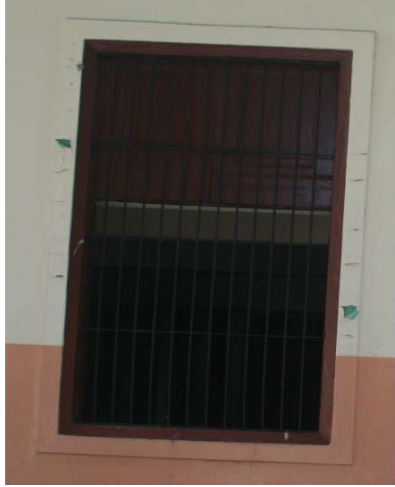
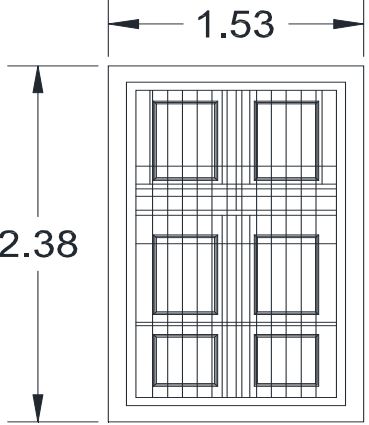
INTERIOR/4ta. SALA DE SEÑORAS S.S.	Fecha	26/06/2013	Levanto	esmeralda	Fotografia	Esquema
	Espacio	A1.19	Elemento	ventana v-05		
	Descripcion: ventana vano recto de madera 2 cuerpos , 6 paneles y cortada en 2, la parte superior se encuentra fija, con balcon rectilineo

Material	madera	estado	bueno		
	Material	hierro	estado	regular		
	Material		estado			
	Material		estado			
	valores					
	exelente	90%-100%	malo	30%-40%		
	bueno	70%-80%	muy malo	10%-20%		
regular	50%-60%

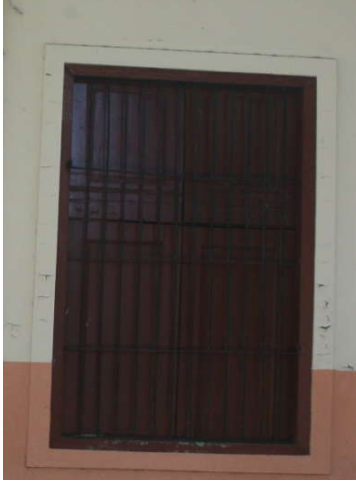
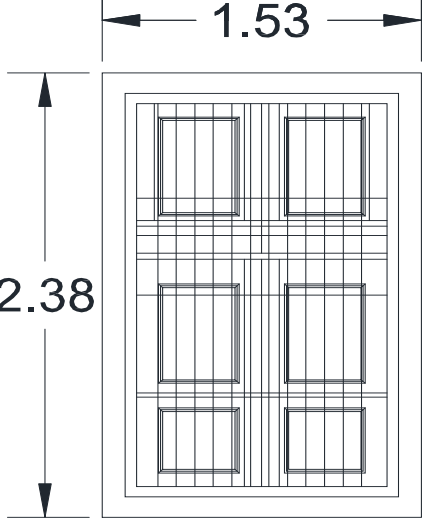
INTERIOR/4ta. SALA DE SEÑORAS/SALA	Fecha	26/06/2013	Levanto	esmeralda	Fotografia	Esquema
	Espacio	A1.20	Elemento	ventana v-05		
	Descripcion: ventana vano recto de madera 2 cuerpos , 6 paneles y cortada en 2, la parte superior se encuentra fija, con balcon rectilineo

Material	madera	estado	bueno		
	Material	hierro	estado	regular		
	Material		estado			
	Material		estado			
	valores					
	exelente	90%-100%	malo	30%-40%		
	bueno	70%-80%	muy malo	10%-20%		
regular	50%-60%

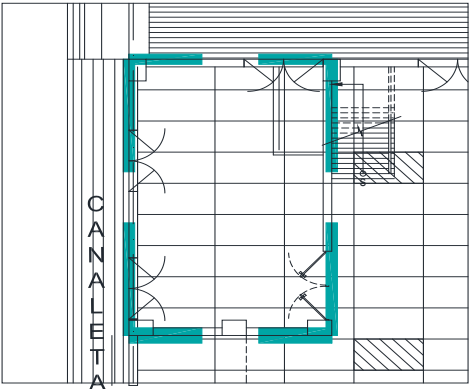
INTERIOR/4ta. SALA DE SEÑORAS /MESANINE	Fecha	07/08/2013	Levanto	esmeralda	Fotografia	Esquema
	Espacio	A1.02	Elemento	mesanine		
	Descripcion:mesanine utilizado como bodega, de entrepiso de losa densa.

Material	cemento	estado	exelente		
	Material		estado			
	Material		estado			
	Material		estado			
	valores					
	exelente	90%-100%	malo	30%-40%		
	bueno	70%-80%	muy malo	10%-20%		
regular	50%-60%

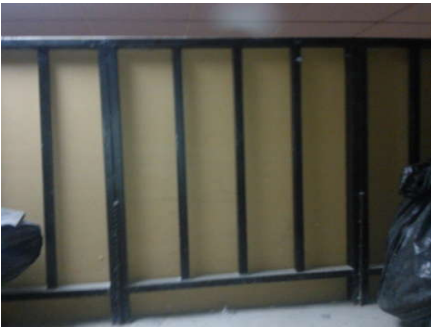
INTERIOR/4ta. SALA DE SEÑORAS /MESANINE	Fecha	07/08/2013	Levanto	esmeralda	Fotografia	Esquema
	Espacio	A1.02	Elemento	pasamano		
	para proteccion del mesanine, elaborado en tablaroca y tubo cuadrado de 1"x1"

Material	tablaroca	estado	exelente		
	Material	tubo	estado	exelente		
	Material		estado			
	Material		estado			
	valores					
	exelente	90%-100%	malo	30%-40%		
	bueno	70%-80%	muy malo	10%-20%		
regular	50%-60%

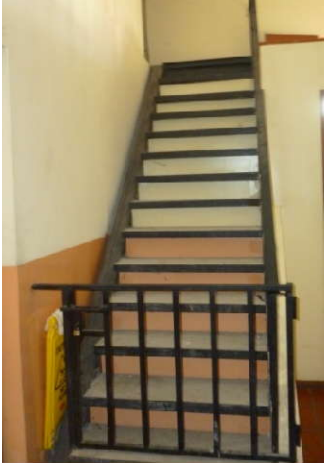
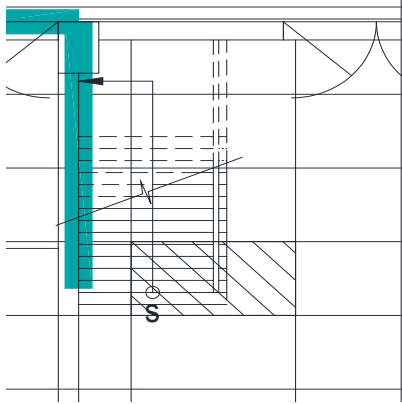
INTERIOR/4ta. SALA DE SEÑORAS /MESANINE	Fecha	07/08/2013	Levanto	esmeralda	Fotografia	Esquema
	Espacio	A1.02	Elemento	escalera

Descripción: escalera recta para acceder al mesanine, elaborado con estructura metalica, gradas de concreto y pasamanos metalico con cañuela y tubo cuadrado					
	Material	cemento	estado	exelente		
	Material	tubo	estado	exelente		
	Material		estado			
	Material		estado			
	valores					
	exelente	90%-100%	malo	30%-40%		
	bueno	70%-80%	muy malo	10%-20%		
regular	50%-60%					
					cantidad:1

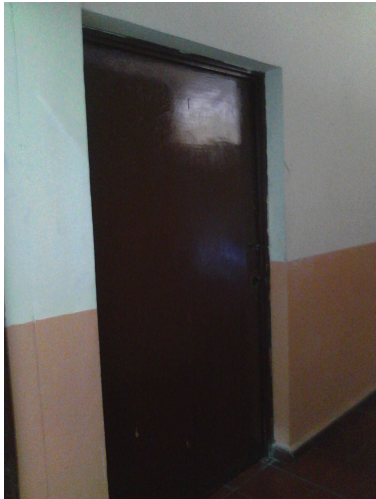
Esquema  
	Espacio	A1.20	Elemento	puerta		
	Descripción: puerta de vano recto, de 1 cuerpo de doble forro de playwood y marco de madera					
	Material	madera	estado	exelente		
	Material		estado			
	Material		estado			
	Material		estado			
	valores					
	exelente	90%-100%	malo	30%-40%		
	bueno	70%-80%	muy malo	10%-20%		
regular	50%-60%

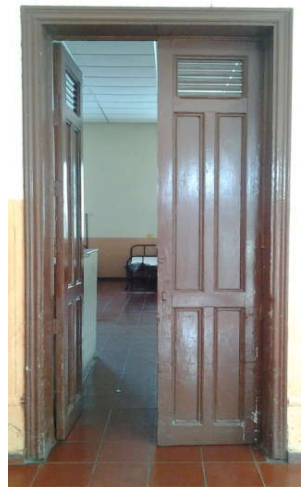
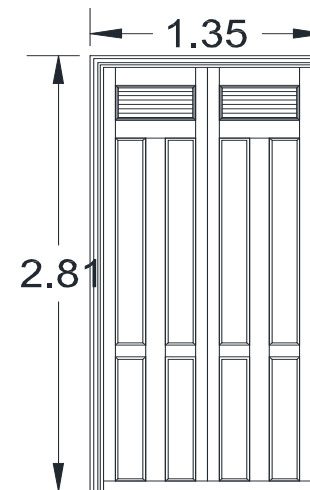
INTERIOR/5ta. SALA DE SEÑORAS	Fecha	26/06/2013	Levanto	Esmeralda	Fotografía	Esquema
	Espacio	A1.03	Elemento	puerta P-13		
	Descripcion:Puerta vano recto de 2 cuerpos con 8 paneles y 2 celosias de madera, coronado con moldura .					
	Material	madera	estado	bueno		
	Material		estado			
	Material		estado			
	Material		estado			
	valores					
	excelente	90%-100%	malo	30%-40%		
	bueno	70%-80%	muy malo	10%-20%		
regular	50%-60%					
					cantidad:1

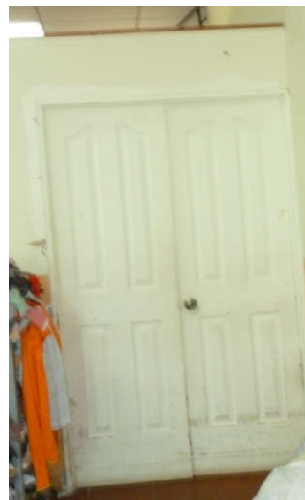
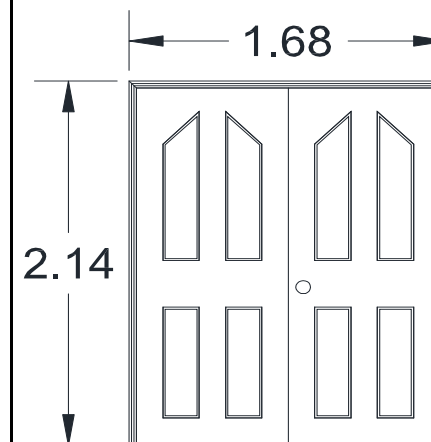
INTERIOR/5ta. SALA DE SEÑORAS	Fecha	26/06/2013	Levanto	Esmeralda	Fotografía	Esquema
	Espacio	A1.03	Elemento	puerta		
	Descripcion:Puerta vano recto,de 2 cuerpos con 8 paneles , coronado con moldura.					
	Material	madera	estado	excelente		
	Material		estado			
	Material		estado			
	Material		estado			
	valores					
	excelente	90%-100%	malo	30%-40%		
	bueno	70%-80%	muy malo	10%-20%		
regular	50%-60%					
					cantidad:1

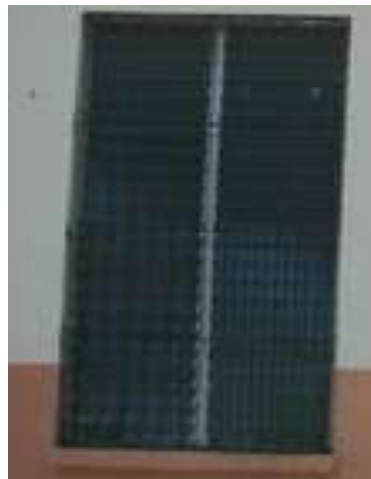
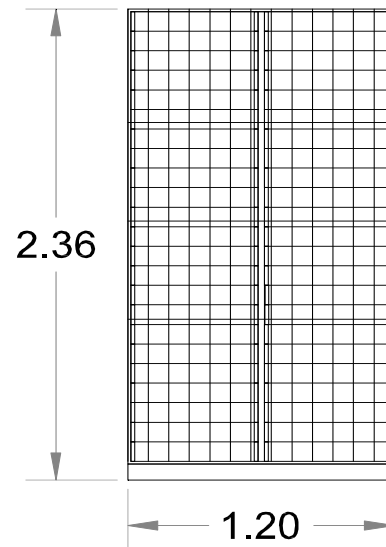
INTERIOR/5ta. SALA DE SEÑORAS	Fecha	26/06/2013	Levanto	Esmeralda	Fotografia	Esquema
	Espacio	A1.03	Elemento	ventana v-08		
	Descripcion:ventana de vano recto de 2 cuerpos de celosia de vidrio y estructura de aluminio, con 4 juegos de operadores, con balcon exterior rectilineo					
	Material	vidrio	estado	excelente		
	Material	aluminio	estado	excelente		
	Material	hierro	estado	regular		
	Material		estado			
	valores					
	excelente	90%-100%	malo	30%-40%		
	bueno	70%-80%	muy malo	10%-20%		
regular	50%-60%					
					cantidad:1

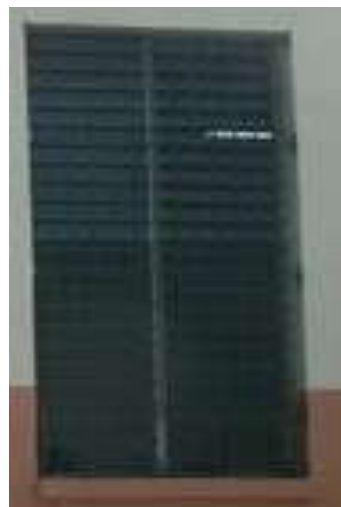
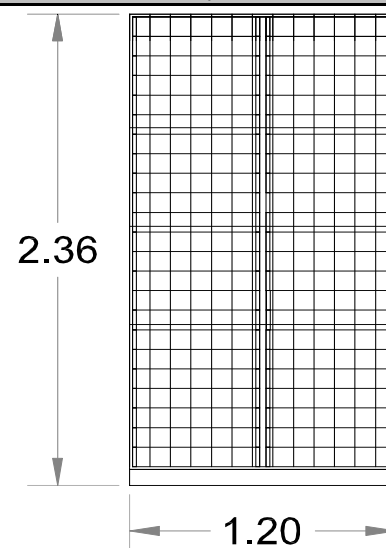
INTERIOR/5ta. SALA DE SEÑORAS	Fecha	26/06/2013	Levanto	Esmeralda	Fotografia	Esquema
	Espacio	A1.03	Elemento	ventana v-08		
	Descripcion:ventana de vano recto de 2 cuerpos de celosia de vidrio y estructura de aluminio, con 4 juegos de operadores, con balcon exterior rectilineo					
	Material	vidrio	estado	excelente		
	Material	aluminio	estado	excelente		
	Material	hierro	estado	regular		
	Material		estado			
	valores					
	excelente	90%-100%	malo	30%-40%		
	bueno	70%-80%	muy malo	10%-20%		
regular	50%-60%					
					cantidad:1

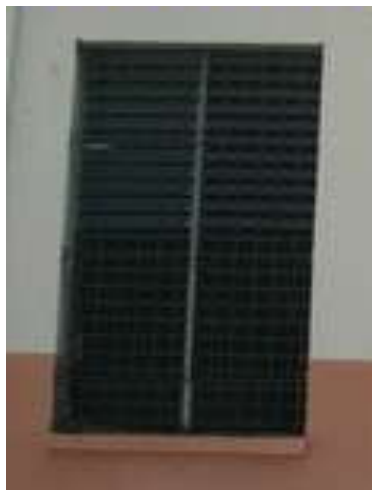
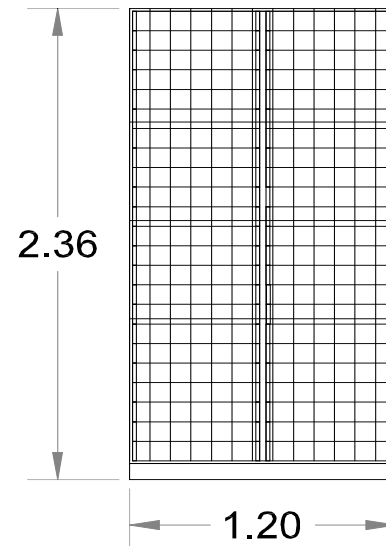
INTERIOR/5ta. SALA DE SEÑORAS	Fecha	26/06/2013	Levanto	Esmeralda	Fotografía	Esquema
	Espacio	A1.03	Elemento	ventana v-08		
	Descripcion:ventana de vano recto de 2 cuerpos de celosia de vidrio y estructura de aluminio, con 4 juegos de operadores, con balcon exterior rectilineo					
	Material	vidrio	estado	excelente		
	Material	aluminio	estado	excelente		
	Material	hierro	estado	regular		
	Material		estado			
	valores					
	excelente	90%-100%	malo	30%-40%		
	bueno	70%-80%	muy malo	10%-20%		
regular	50%-60%					
					cantidad:1

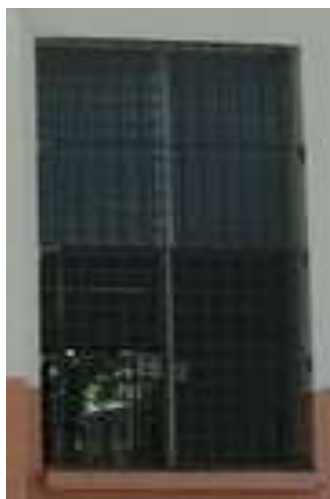
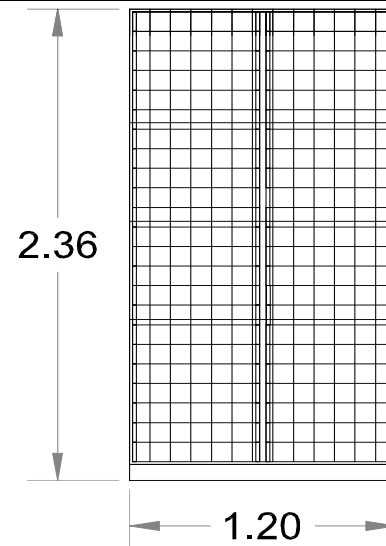
INTERIOR/5ta. SALA DE SEÑORAS	Fecha	26/06/2013	Levanto	Esmeralda	Fotografía	Esquema
	Espacio	A1.03	Elemento	ventana v-08		
	Descripcion:ventana de vano recto de 2 cuerpos de celosia de vidrio y estructura de aluminio, con 4 juegos de operadores, con balcon exterior rectilineo					
	Material	vidrio	estado	excelente		
	Material	aluminio	estado	excelente		
	Material	hierro	estado	regular		
	Material		estado			
	valores					
	excelente	90%-100%	malo	30%-40%		
	bueno	70%-80%	muy malo	10%-20%		
regular	50%-60%					
					cantidad:1

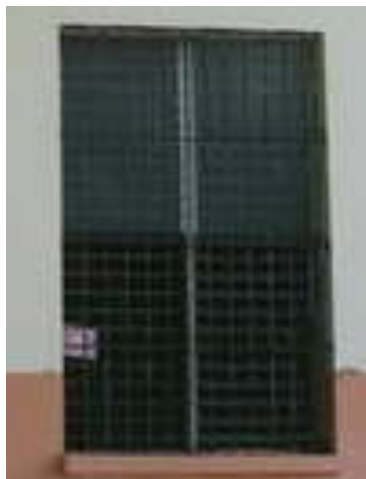
INTERIOR/5ta. SALA DE SEÑORAS	Fecha	26/06/2013	Levanto	Esmeralda	Fotografía	Esquema
	Espacio	A1.03	Elemento	ventana v-08		
	Descripcion:ventana de vano recto de 2 cuerpos 2 paneles y en la parte superior timpano con 2 paneles, con balcon rectilineo en la parte exterior.					
	Material	vidrio	estado	excelente		
	Material	aluminio	estado	excelente		
	Material	hierro	estado	regular		
	Material		estado			
	valores					
	excelente	90%-100%	malo	30%-40%		
	bueno	70%-80%	muy malo	10%-20%		
regular	50%-60%					
					cantidad:1

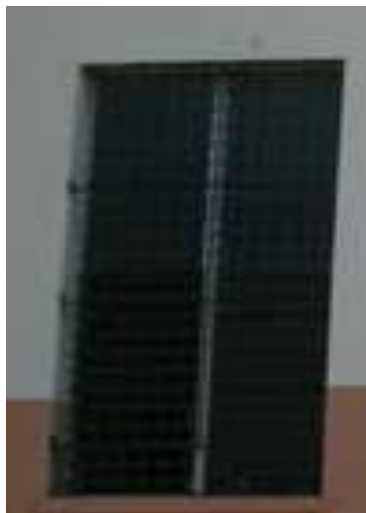
INTERIOR/5ta. SALA DE SEÑORAS	Fecha	26/06/2013	Levanto	Esmeralda	Fotografía	Esquema
	Espacio	A1.03	Elemento	ventana v-08		
	Descripcion:ventana de vano recto de 2 cuerpos 2 paneles y en la parte superior timpano con 2 paneles, con balcon rectilineo en la parte exterior.					
	Material	vidrio	estado	excelente		
	Material	aluminio	estado	excelente		
	Material	hierro	estado	regular		
	Material		estado			
	valores					
	excelente	90%-100%	malo	30%-40%		
	bueno	70%-80%	muy malo	10%-20%		
regular	50%-60%					
					cantidad:1

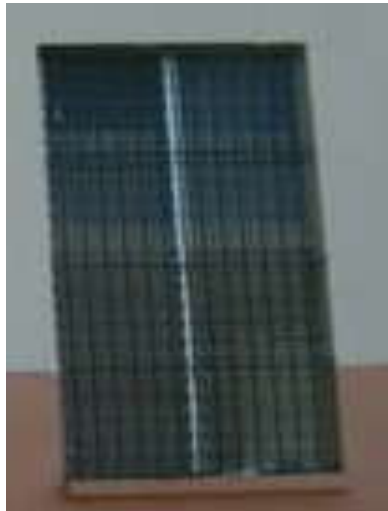
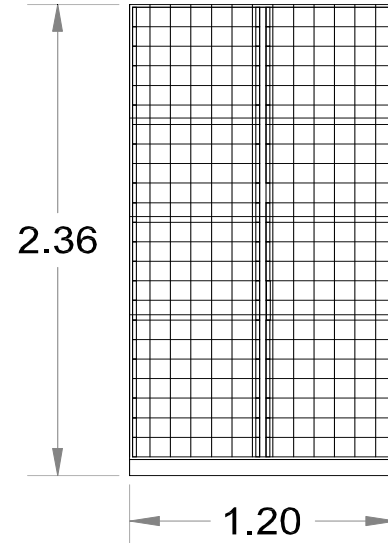
INTERIOR/5ta. SALA DE SEÑORAS	Fecha	26/06/2013	Levanto	Esmeralda	Fotografia	Esquema
	Espacio	A1.03	Elemento	ventana v-08		
	Descripcion:ventana de vano recto de 2 cuerpos de celosia de vidrio y estructura de aluminio, con 4 juegos de operadores, con balcon exterior rectilineo					
	Material	vidrio	estado	excelente		
	Material	aluminio	estado	excelente		
	Material	hierro	estado	regular		
	Material		estado			
	valores					
	excelente	90%-100%	malo	30%-40%		
	bueno	70%-80%	muy malo	10%-20%		
regular	50%-60%					
					cantidad:1

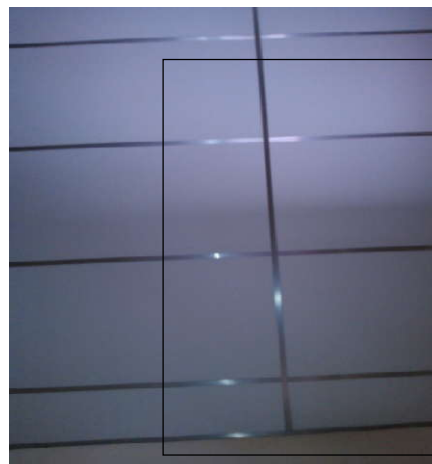
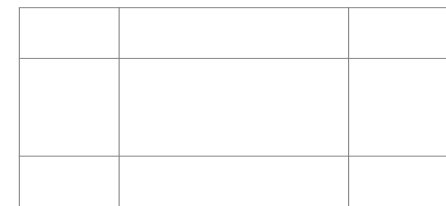
INTERIOR/5ta. SALA DE SEÑORAS	Fecha	07/08/2013	Levanto	Esmeralda	Fotografia	Esquema
	Espacio	A1.07	Elemento	cielo 01		
	Descripcion:enciado de fibrocemento con estructura de aluminio					
	Material	fibrocemento	estado	excelente		
	Material	aluminio	estado	excelente		
	Material		estado			
	Material		estado			
	valores					
	excelente	90%-100%	malo	30%-40%		
	bueno	70%-80%	muy malo	10%-20%		
regular	50%-60%

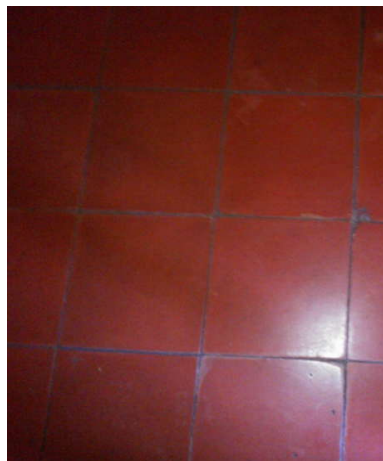
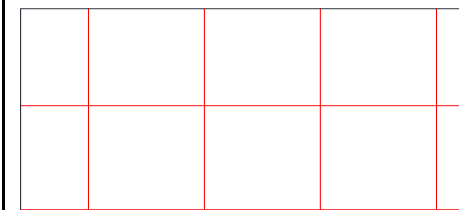
INTERIOR/5ta. SALA DE SEÑORAS	Fecha	26/06/2013	Levanto	Esmeralda	Fotografia	Esquema
	Espacio	A1.07	Elemento	piso 03		
	Descripcion: piso de cemento color rojo de 30 cm x30 cm					
	Material	cemento	estado	excelente		
	Material		estado			
	Material		estado			
	Material		estado			
	valores					
	excelente	90%-100%	malo	30%-40%		
	bueno	70%-80%	muy malo	10%-20%		
regular	50%-60%

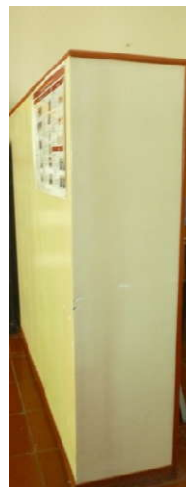
INTERIOR/5ta. SALA DE SEÑORAS	Fecha	07/08/2013	Levanto	Esmeralda	Fotografia	Esquema
	Espacio	A3.01	Elemento	diviciones		
	Descripcion:diviciones de tabla roca con remate de madera					
	Material	tablaroca	estado	excelente		
	Material	madera	estado	excelente		
	Material		estado			
	Material		estado			
	valores					
	excelente	90%-100%	malo	30%-40%		
	bueno	70%-80%	muy malo	10%-20%		
regular	50%-60%

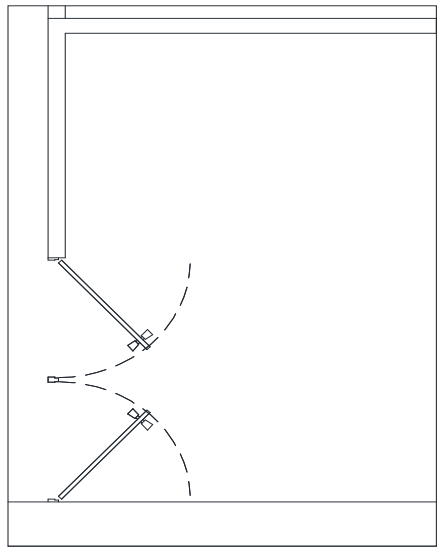
Espacio	A1.03	Elemento	divisiones		
	Descripcion:divisiones de tabla roca con remate de madera H=2.32 mts					
	Material	tablaroca	estado	excelente		
	Material	madera	estado	excelente		
	Material		estado			
	Material		estado			
	valores					
	excelente	90%-100%	malo	30%-40%		
	bueno	70%-80%	muy malo	10%-20%		
regular	50%-60%					
					cantidad:1

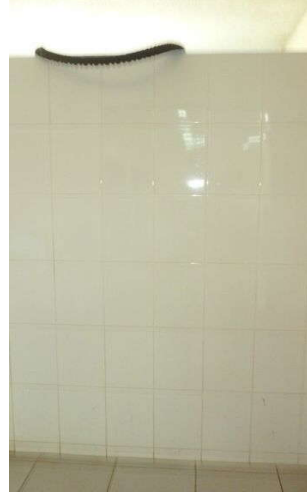
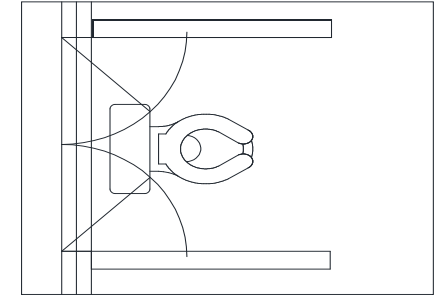
INTERIOR/5ta. SALA DE SEÑORAS/S.S.	Fecha	07/08/2013	Levanto	Esmeralda	Fotografia	Esquema
	Espacio	A1.11	Elemento	divisiones		
	Descripcion:divisiones de ladrillo enchapadas con ceramica blanca					
	Material	ladrillo	estado	excelente		
	Material	ceramica	estado	exelente		
	Material		estado	excelente		
	Material		estado			
	valores					
	excelente	90%-100%	malo	30%-40%		
	bueno	70%-80%	muy malo	10%-20%		
regular	50%-60%					
					cantidad:3

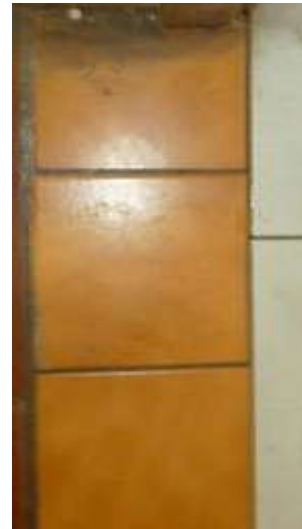
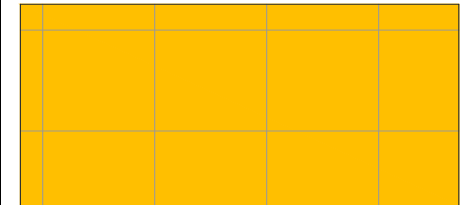
INTERIOR/5ta. SALA DE SEÑORAS/S.S.	Fecha	07/08/2013	Levanto	Esmeralda	Fotografia	Esquema
	Espacio	A1.11	Elemento	piso 02		
	Descripcion:piso de cemento de 20x20 color amarillo					
	Material	cemento	estado	excelente		
	Material		estado			
	Material		estado			
	Material		estado			
	valores					
	excelente	90%-100%	malo	30%-40%		
	bueno	70%-80%	muy malo	10%-20%		
regular	50%-60%

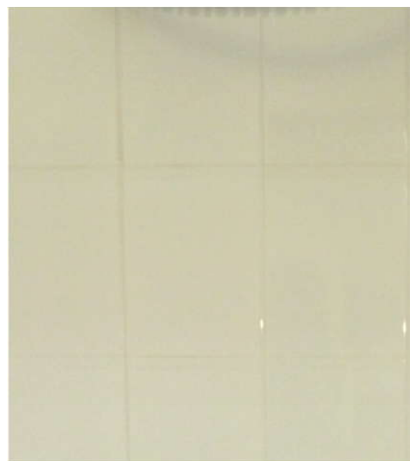
INTERIOR/5ta. SALA DE SEÑORAS/S.S.	Fecha	07/08/2013	Levanto	Esmeralda	Fotografia	Esquema
	Espacio	A1.11	Elemento	enchapado		
	Descripcion:enchapado de ladrillo ceramico de 20cmx40cm color blanco					
	Material	ceramica	estado	excelente		
	Material		estado			
	Material		estado			
	Material		estado			
	valores					
	excelente	90%-100%	malo	30%-40%		
	bueno	70%-80%	muy malo	10%-20%		
regular	50%-60%

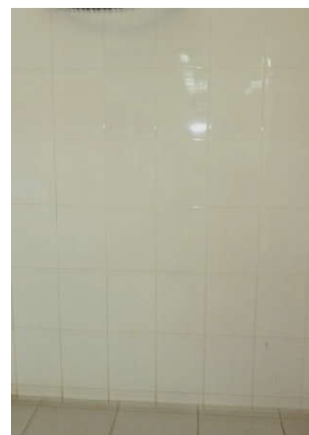
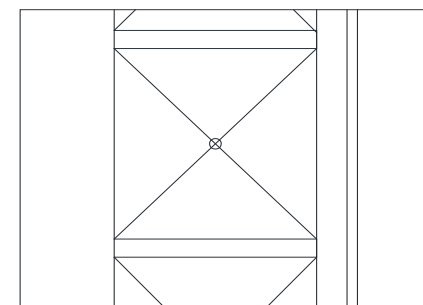
INTERIOR/5ta. SALA DE SEÑORAS/S.S.	Fecha	07/08/2013	Levanto	Esmeralda	Fotografia	Esquema
	Espacio	A1.12	Elemento	diviciones		
	Descripcion:diviciones de ladrillo enchapadas con ceramica blanca					
	Material	ladrillo	estado	excelente		
	Material	ceramica	estado	excelente		
	Material		estado			
	Material		estado			
	valores					
	excelente	90%-100%	malo	30%-40%		
	bueno	70%-80%	muy malo	10%-20%		
regular	50%-60%

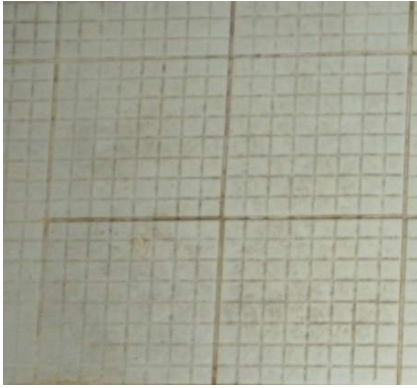
INTERIOR/5ta. SALA DE SEÑORAS/S.S.	Fecha	07/08/2013	Levanto	Esmeralda	Fotografia	Esquema
	Espacio	A1.12	Elemento	piso 01

Descripcion:piso ceramico de 20cmx20cm					
	Material	ceramica	estado	excelente		
	Material		estado			
	Material		estado			
	Material		estado			
	valores					
	excelente	90%-100%	malo	30%-40%		
	bueno	70%-80%	muy malo	10%-20%		
regular	50%-60%

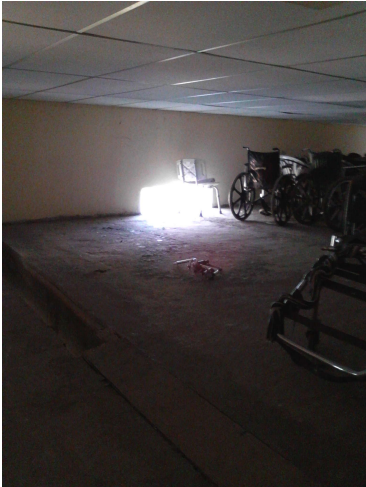
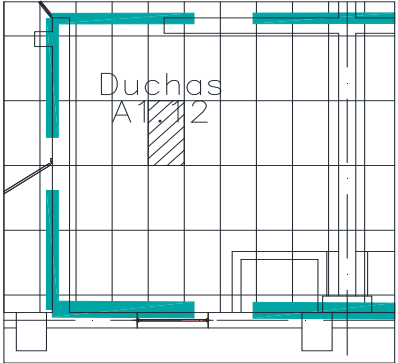
INTERIOR/5ta. SALA DE SEÑORAS/MEZANINE	Fecha	07/08/2013	Levanto	Esmeralda	Fotografia	Esquema
	Espacio	A3.06	Elemento	mezanine

Descripcion:mesanine utilizado como bodega, de entrepiso de losa densa.					
	Material	cemento	estado	excelente		
	Material		estado			
	Material		estado			
	Material		estado			
	valores					
	excelente	90%-100%	malo	30%-40%		
	bueno	70%-80%	muy malo	10%-20%		
regular	50%-60%

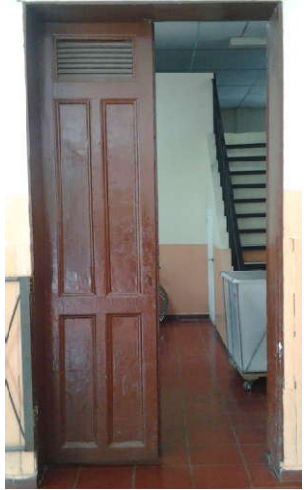
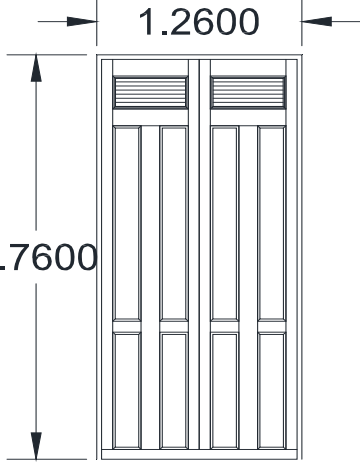
INTERIOR/6ta. SALA DE SEÑORAS	Fecha	26/06/2013	Levanto	Esmeralda	Fotografia	Esquema
	Espacio	A1.04	Elemento	puerta P-14

Descripción:Puerta vano recto de 2 cuerpos con 8 paneles y 2 celosias de madera, coronado con moldura .					
	Material	madera	estado	bueno		
	Material		estado			
	Material		estado			
	Material		estado			
	valores					
	excelente	90%-100%	malo	30%-40%		
	bueno	70%-80%	muy malo	10%-20%		
regular	50%-60%			cantidad:1

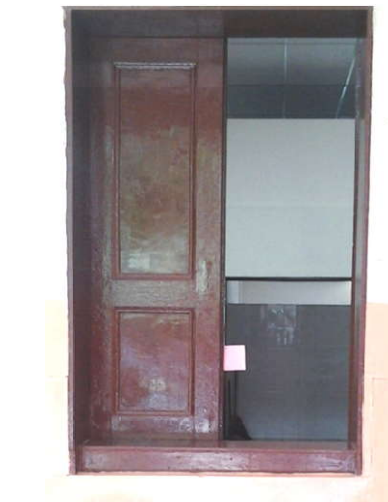
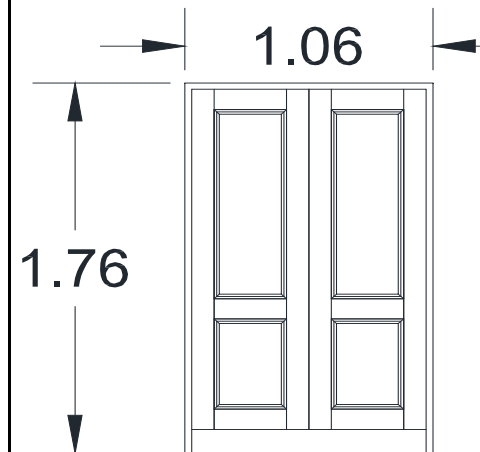
INTERIOR/6ta. SALA DE SEÑORAS	Fecha	26/06/2013	Levanto	Esmeralda	Fotografia	Esquema
	Espacio	A1.04	Elemento	ventana v-31		
	Descripcion:ventana de vano recto de 2 cuerpos 4 paneles y esta cortada, con balcon rectilineo en la parte exterior.					
	Material	madera	estado	bueno		
	Material		estado			
	Material		estado			
	Material		estado			
	valores					
	excelente	90%-100%	malo	30%-40%		
	bueno	70%-80%	muy malo	10%-20%		
regular	50%-60%
