UNIVERSIDAD DE EL SALVADOR
FACULTAD DE INGENIERÍA Y ARQUITECTURA
ESCUELA DE ARQUITECTURA

**Análisis Físico Espacial del Centro de Atención a Ancianos
Sara Zaldívar y Lineamientos para su Conservación**

CIUDAD UNIVERSITARIA, MAYO 2014

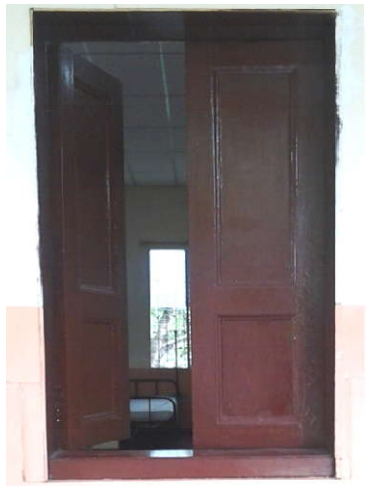
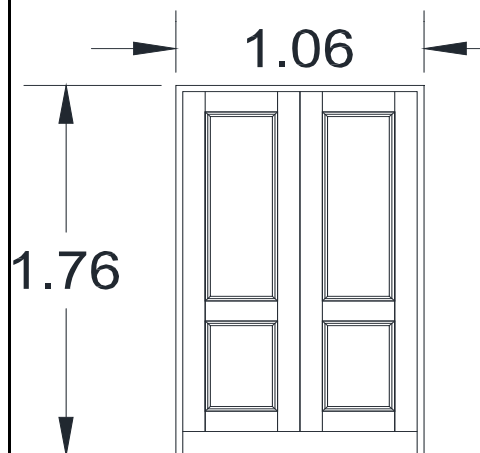
INTERIOR/6ta. SALA DE SEÑORAS	Fecha	26/06/2013	Levanto	Esmeralda	Fotografia	Esquema
	Espacio	A1.04	Elemento	ventana v-31		
	Descripcion:ventana de vano recto de 2 cuerpos 4 paneles y esta cortada, con balcon rectilineo en la parte exterior.					
	Material	madera	estado	bueno		
	Material		estado			
	Material		estado			
	Material		estado			
	valores					
	excelente	90%-100%	malo	30%-40%		
	bueno	70%-80%	muy malo	10%-20%		
regular	50%-60%

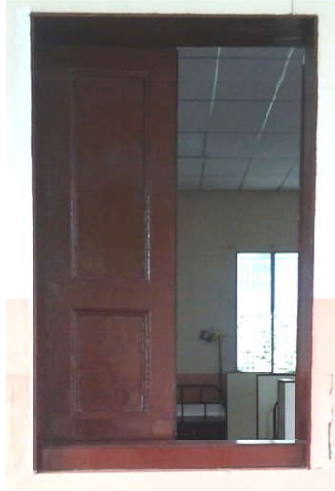
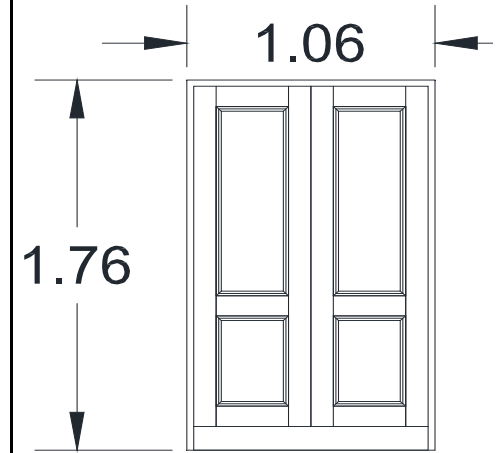
INTERIOR/6ta. SALA DE SEÑORAS	Fecha	26/06/2013	Levanto	Esmeralda	Fotografia	Esquema
	Espacio	A1.04	Elemento	ventana v-31		
	Descripcion:ventana de vano recto de 2 cuerpos 4 paneles y esta cortada, con balcon rectilineo en la parte exterior.					
	Material	madera	estado	bueno		
	Material		estado			
	Material		estado			
	Material		estado			
	valores					
	excelente	90%-100%	malo	30%-40%		
	bueno	70%-80%	muy malo	10%-20%		
regular	50%-60%

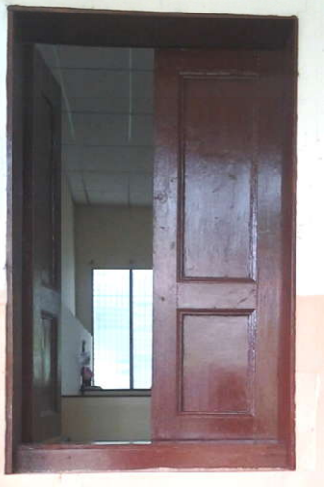
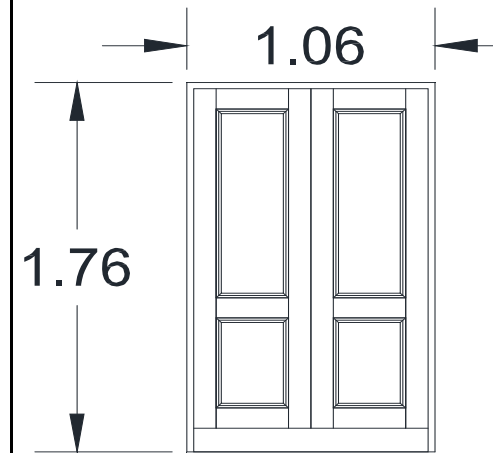
INTERIOR/6ta. SALA DE SEÑORAS	Fecha	26/06/2013	Levanto	Esmeralda	Fotografia	Esquema
	Espacio	A1.04	Elemento	ventana v-31		
	Descripcion:ventana de vano recto de 2 cuerpos 4 paneles y esta cortada, con balcon rectilineo en la parte exterior.					
	Material	madera	estado	bueno		
	Material		estado			
	Material		estado			
	Material		estado			
	valores					
	excelente	90%-100%	malo	30%-40%		
	bueno	70%-80%	muy malo	10%-20%		
regular	50%-60%

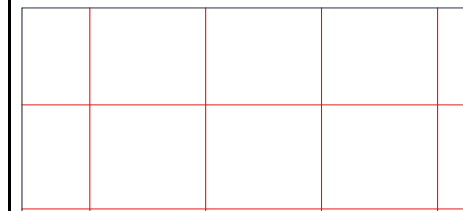
INTERIOR/6ta. SALA DE SEÑORAS	Fecha	26/06/2013	Levanto	Esmeralda	Fotografia	Esquema
	Espacio	A1.04	Elemento	piso 02		
	Descripcion: piso de cemento color rojo de 30 cm x30 cm					
	Material	cemento	estado	excelente		
	Material		estado			
	Material		estado			
	Material		estado			
	valores					
	excelente	90%-100%	malo	30%-40%		
	bueno	70%-80%	muy malo	10%-20%		
regular	50%-60%

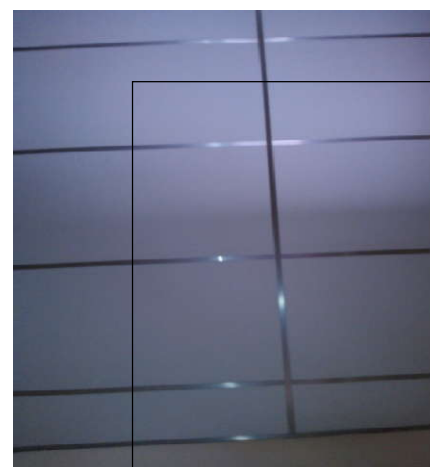
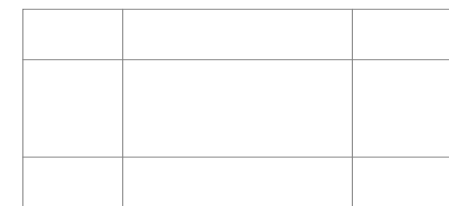
INTERIOR/6ta. SALA DE SEÑORAS	Fecha	07/08/2013	Levanto	Esmeralda	Fotografia	Esquema
	Espacio	A1.04	Elemento	cielo 01		
	Descripcion: encielado de fibrocemento con estructura de aluminio					
	Material	fibrocemento	estado	excelente		
	Material	aluminio	estado	excelente		
	Material		estado			
	Material		estado			
	valores					
	excelente	90%-100%	malo	30%-40%		
	bueno	70%-80%	muy malo	10%-20%		
regular	50%-60%

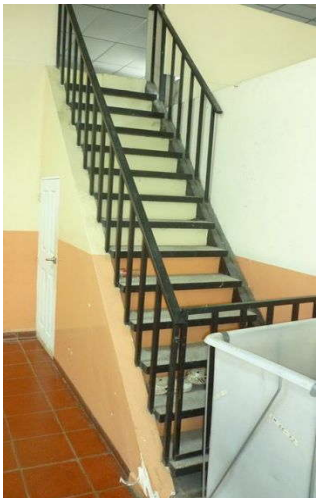
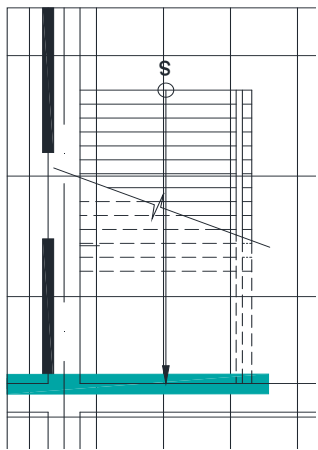
INTERIOR/6ta. SALA DE SEÑORAS /MESANINE	Fecha	07/08/2013	Levanto	Esmeralda	Fotografia	Esquema
	Espacio	A1.04	Elemento	escalera

Descripcion: escalera recta para acceder al mesanine, elaborado con estructura metalica, gradas de concreto y pasamanos metalico con cañuela y tubo cuadrado					
	Material	cemento	estado	excelente		
	Material	tubo	estado	excelente		
	Material		estado			
	Material		estado			
	valores					
	excelente	90%-100%	malo	30%-40%		
	bueno	70%-80%	muy malo	10%-20%		
regular	50%-60%					
					cantidad:1

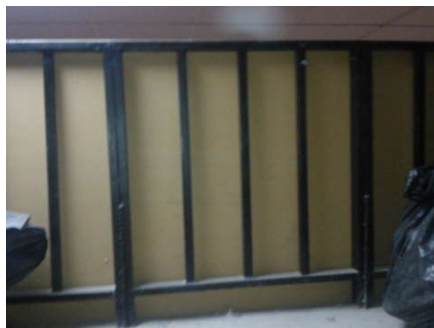
INTERIOR/6ta. SALA DE SEÑORAS /MESANINE	Fecha	07/08/2013	Levanto	Esmeralda	Fotografia	Esquema
	Espacio	A1.04	Elemento	pasamano

para proteccion del mesanine, elaborado en tablaroca y tubo cuadrado de 1"x1"					
	Material	tablaroca	estado	excelente		
	Material	tubo	estado	excelente		
	Material		estado	excelente		
	Material		estado			
	valores					
	excelente	90%-100%	malo	30%-40%		
	bueno	70%-80%	muy malo	10%-20%		
regular	50%-60%					
					cantidad:1

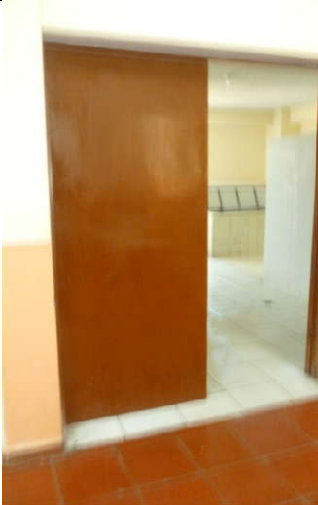
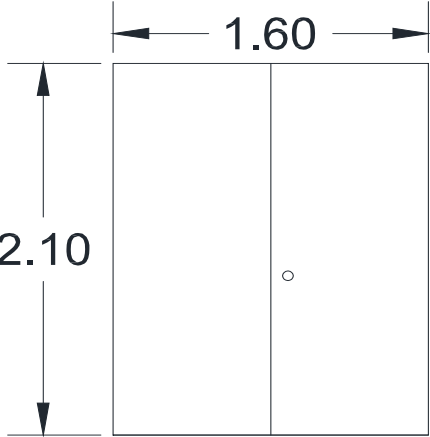
INTERIOR/6ta. SALA DE SEÑORAS/S.S.	Fecha	26/06/2013	Levanto	Esmeralda	Fotografia	Esquema
	Espacio	A1.13	Elemento	puerta

Descripcion:Puerta vano rectode 1 cuerpo , lisa de doble forro de plywood y marco de madera					
	Material	madera	estado	excelente		
	Material	plywood	estado	excelente		
	Material		estado			
	Material		estado			
	valores					
	excelente	90%-100%	malo	30%-40%		
	bueno	70%-80%	muy malo	10%-20%		
regular	50%-60%					
					cantidad:1

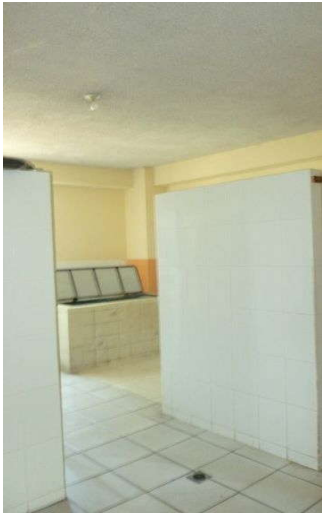
INTERIOR/6ta. SALA DE SEÑORAS/S.S.	Fecha	07/08/2013	Levanto	Esmeralda	Fotografia	Esquema
	Espacio	A1.13	Elemento	diviciones

Descripcion:diviciones de ladrillo enchapadas con ceramica blanca					
	Material	ladrillo	estado	excelente		
	Material	ceramica	estado	excelente		
	Material		estado			
	Material		estado			
	valores					
	excelente	90%-100%	malo	30%-40%		
	bueno	70%-80%	muy malo	10%-20%		
regular	50%-60%

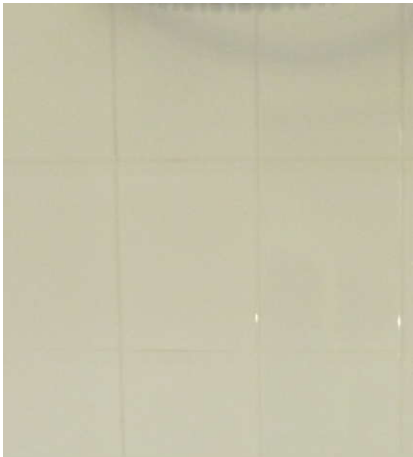
INTERIOR/6ta. SALA DE SEÑORAS/S.S.	Fecha	07/08/2013	Levanto	Esmeralda	Fotografia	Esquema
	Espacio	A1.13	Elemento	enchapado

Descripción: enchapado de ladrillo ceramico de 20cmx40cm color blanco					
	Material	ceramica	estado	excelente		
	Material		estado			
	Material		estado			
	Material		estado			
	valores					
	excelente	90%-100%	malo	30%-40%		
	bueno	70%-80%	muy malo	10%-20%		
regular	50%-60%

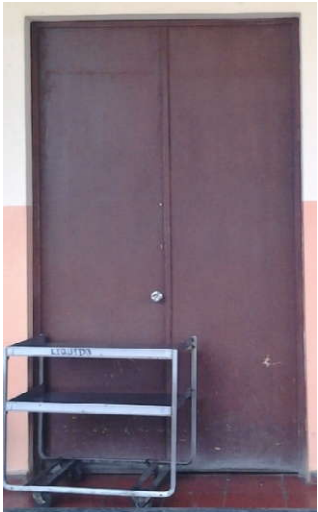
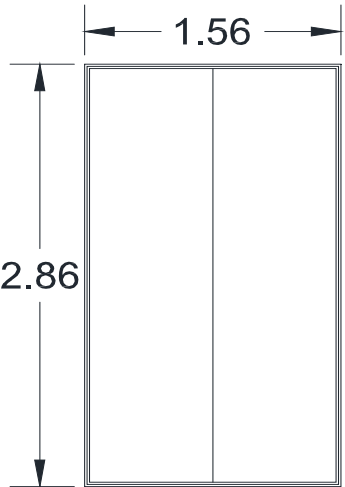
INTERIOR/BODEGA	Fecha	26/06/2013	Levanto	Esmeralda	Fotografia	Esquema
	Espacio	A2.16	Elemento	puerta p-26

Descripcion:Puerta vano recto de 2 cuerpos lisos, de doble forro de plywood y marco de madera.					
	Material	madera	estado	bueno		
	Material	plywood	estado	bueno		
	Material		estado			
	Material		estado			
	valores					
	excelente	90%-100%	malo	30%-40%		
	bueno	70%-80%	muy malo	10%-20%		
regular	50%-60%					
					cantidad:1

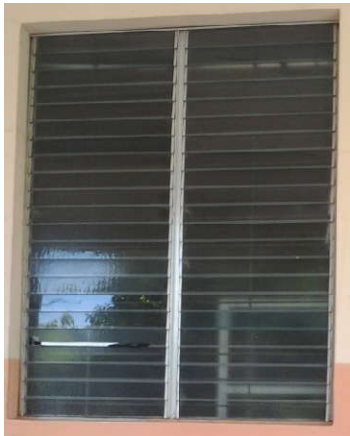
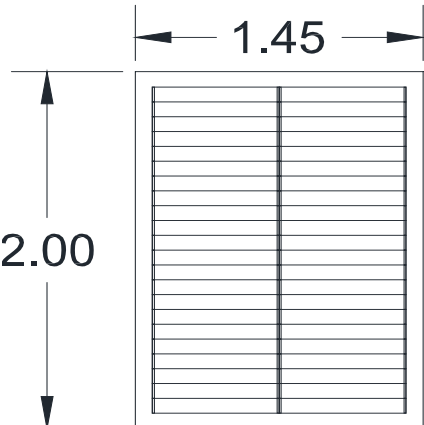
INTERIOR/BODEGA	Fecha	26/06/2013	Levanto	Esmeralda	Fotografia	Esquema
	Espacio	A2.16	Elemento	ventana v-47

Descripcion:ventana de vano recto de 2 cuerpos de celosia de vidrio y estructura de aluminio, con 2 operadores					
	Material	vidrio	estado	exelente		
	Material	aluminio	estado	exelente		
	Material		estado			
	Material		estado			
	valores					
	excelente	90%-100%	malo	30%-40%		
	bueno	70%-80%	muy malo	10%-20%		
regular	50%-60%					
					cantidad:1

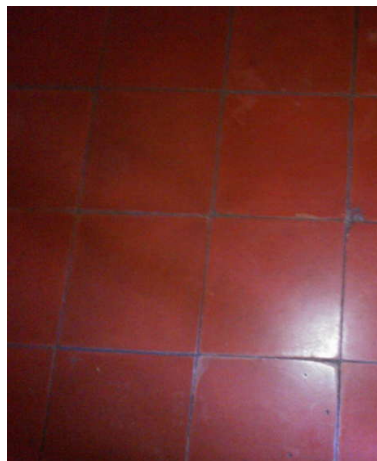
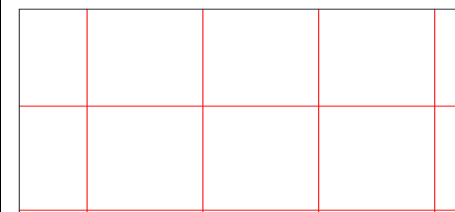
INTERIOR/BODEGA	Fecha	26/06/2013	Levanto	Esmeralda	Fotografia	Esquema
	Espacio	A2.16	Elemento	piso 02		
	Descripcion: piso de cemento color rojo de 30 cm x30 cm					
	Material	cemento	estado	excelente		
	Material		estado			
	Material		estado			
	Material		estado			
	valores					
	excelente	90%-100%	malo	30%-40%		
	bueno	70%-80%	muy malo	10%-20%		
regular	50%-60%

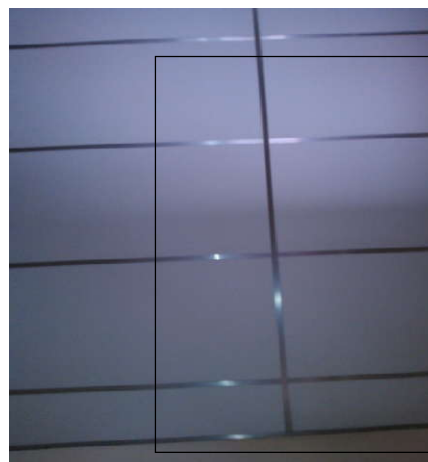
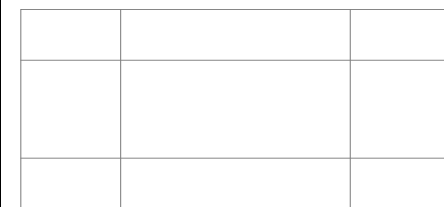
INTERIOR/BODEGA	Fecha	07/08/2013	Levanto	Esmeralda	Fotografia	Esquema
	Espacio	A2.16	Elemento	cielo 01		
	Descripcion: encielado de fibrocemento con estructura de aluminio					
	Material	fibrocemento	estado	excelente		
	Material	aluminio	estado	excelente		
	Material		estado			
	Material		estado			
	valores					
	excelente	90%-100%	malo	30%-40%		
	bueno	70%-80%	muy malo	10%-20%		
regular	50%-60%

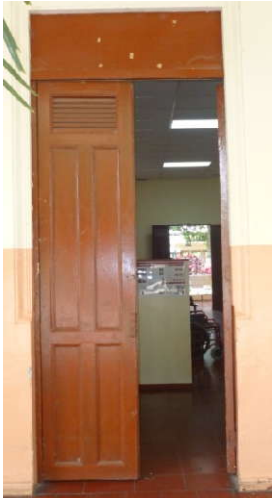
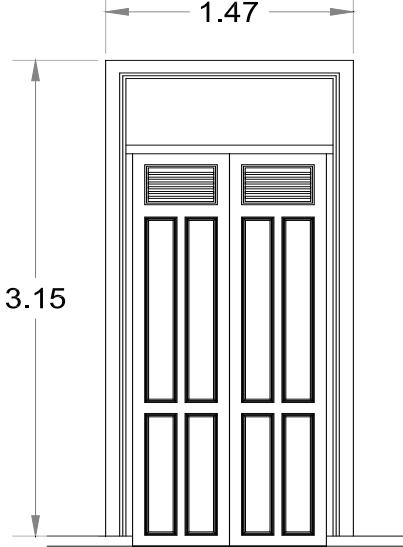
INTERIOR/FISIOTERAPIA	Fecha	26/06/2013	Levanto	Esmeralda	Fotografia	Esquema
	Espacio	A3.01	Elemento	puerta P-06

Descripcion:Puerta vano recto y timpano,de 2 cuerpos con 4 paneles y 2 celosias de madera, coronado con moldura , esta moldura no llega al suelo posiblemente antes era una ventana, el timpano es liso de plywood					
	Material	madera	estado	bueno		
	Material	plywood	estado	excelente		
	Material		estado			
	Material		estado			
	valores					
	excelente	90%-100%	malo	30%-40%		
	bueno	70%-80%	muy malo	10%-20%		
regular	50%-60%

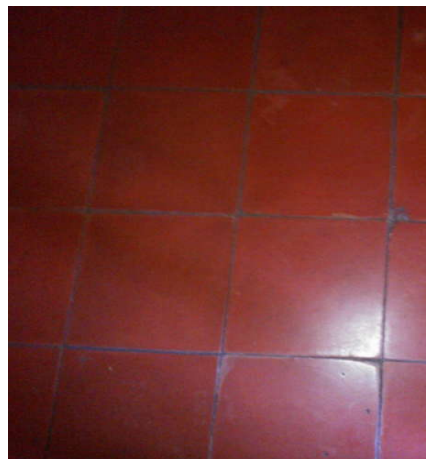
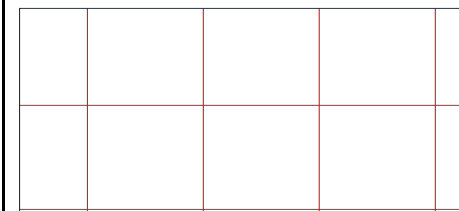
INTERIOR/FISIOTERAPIA	Fecha	26/06/2013	Levanto	Esmeralda	Fotografia	Esquema
	Espacio	A3.01	Elemento	piso 02		
	Descripcion: piso de cemento color rojo de 30 cm x30 cm					
	Material	cemento	estado	excelente		
	Material		estado			
	Material		estado			
	Material		estado			
	valores					
	excelente	90%-100%	malo	30%-40%		
	bueno	70%-80%	muy malo	10%-20%		
regular	50%-60%

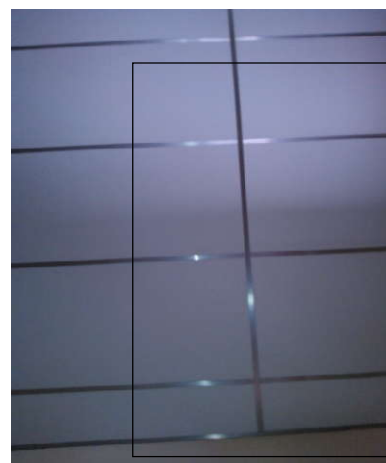
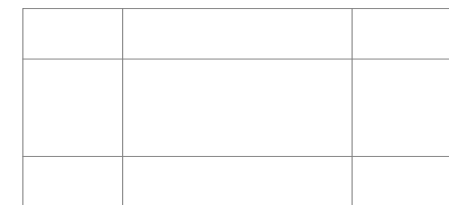
INTERIOR/FISIOTERAPIA	Fecha	07/08/2013	Levanto	Esmeralda	Fotografia	Esquema
	Espacio	A3.01	Elemento	cielo 01		
	Descripcion: enclado de fibrocemento con estructura de aluminio					
	Material	fibrocemento	estado	excelente		
	Material	aluminio	estado	excelente		
	Material		estado			
	Material		estado			
	valores					
	excelente	90%-100%	malo	30%-40%		
	bueno	70%-80%	muy malo	10%-20%		
regular	50%-60%

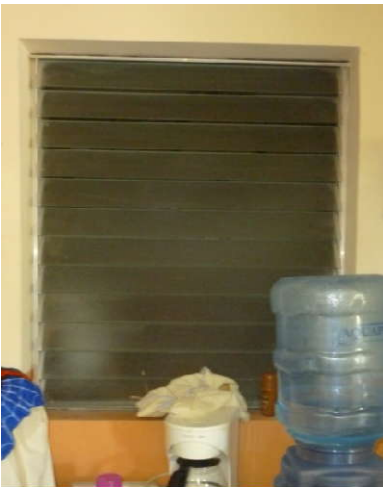
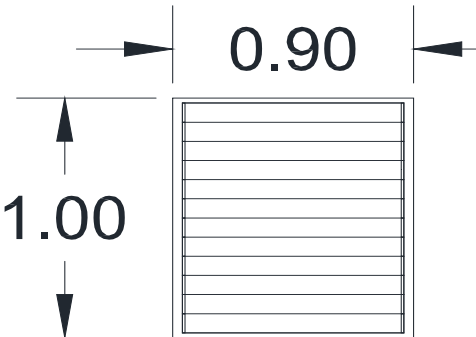
INTERIOR/FISIOTERAPIA/ BODEGA	Fecha	07/08/2013	Levanto	Esmeralda	Fotografia	Esquema
	Espacio	A1.21	Elemento	ventana

Descripcion:ventana de vano recto celosia de vidrio nevado un cuerpo con estructura de aluminio					
	Material	vidrio	estado	excelente		
	Material	aluminio	estado	excelente		
	Material		estado			
	Material		estado			
	valores					
	excelente	90%-100%	malo	30%-40%		
	bueno	70%-80%	muy malo	10%-20%		
regular	50%-60%					
					cantidad:1

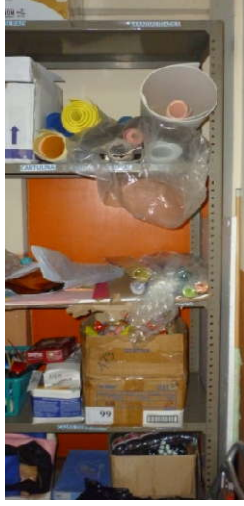
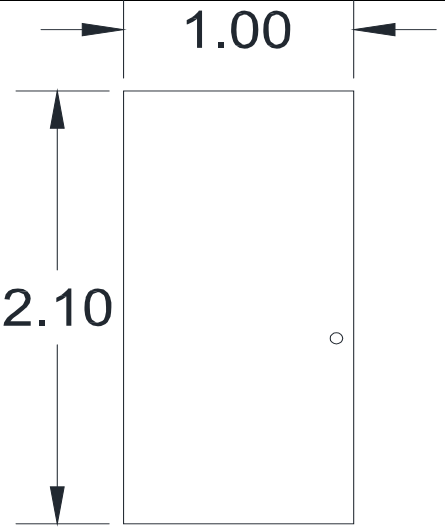
INTERIOR/FISIOTERAPIA/ BODEGA	Fecha	07/08/2013	Levanto	Esmeralda	Fotografia	Esquema
	Espacio	A1.21	Elemento	puerta

Descripcion: puerta de vano recto, de 1 cuerpo de doble forro de plywood y marco de madera					
	Material	excelente	estado	exelente		
	Material	madera	estado	excelente		
	Material		estado			
	Material		estado			
	valores					
	excelente	90%-100%	malo	30%-40%		
	bueno	70%-80%	muy malo	10%-20%		
regular	50%-60%			cantidad:2

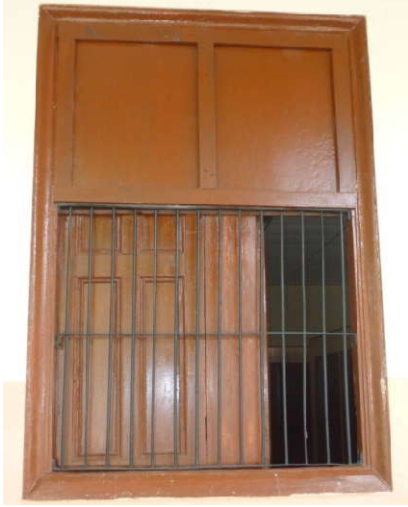
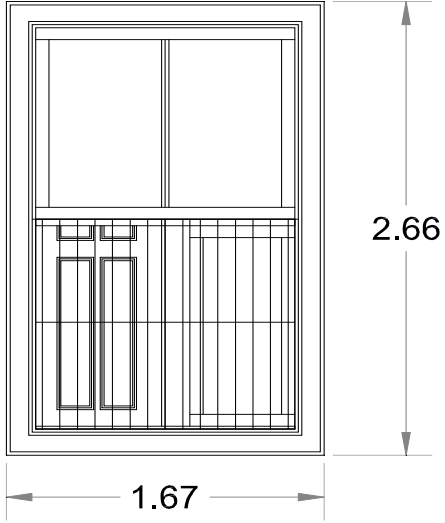
INTERIOR/FISIOTERAPIA/ BODEGA	Fecha	07/08/2013	Levanto	Esmeralda	Fotografia	Esquema
	Espacio	A3.06	Elemento	ventana v-04		
	Descripcion:ventana de vano recto de 2 cuerpos 4 paneles y en la parte superior timpano con 2 paneles, con balcon rectilineo en la parte exterior. Esta cortada y tiene al centro la divicion entre 2 bodegas

Material	playwood	estado	excelente		
	Material	madera	estado	bueno		
	Material	hierro	estado	regular		
	Material		estado			
	valores					
	excelente	90%-100%	malo	30%-40%		
	bueno	70%-80%	muy malo	10%-20%		
regular	50%-60%

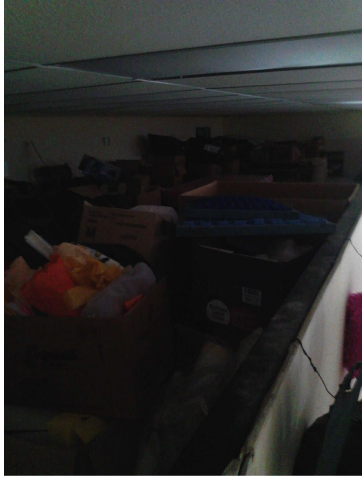
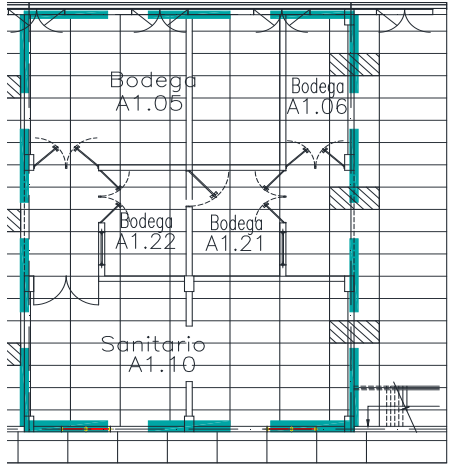
INTERIOR/FISIOTERAPIA/ MESANINE	Fecha	07/08/2013	Levanto	Esmeralda	Fotografia	Esquema
	Espacio	A3.06	Elemento	mesanine		
	Descripcion:mesanine utilizado como bodega, de entrepiso de losa densa.

Material	cemento	estado	exelente		
	Material		estado			
	Material		estado			
	Material		estado			
	valores					
	excelente	90%-100%	malo	30%-40%		
	bueno	70%-80%	muy malo	10%-20%		
regular	50%-60%

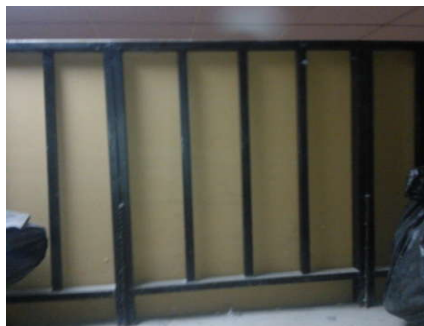
INTERIOR/FISIOTERAPIA/ MESANINE	Fecha	07/08/2013	Levanto	Esmeralda	Fotografia	Esquema
	Espacio	A3.06	Elemento	pasamano		
	para proteccion del mesanine, elaborado en tablaroca y tubo cuadrado de 1"x1"					
	Material	cemento	estado	exelente		
	Material	tubo	estado	exelente		
	Material		estado			
	Material		estado			
	valores					
	excelente	90%-100%	malo	30%-40%		
	bueno	70%-80%	muy malo	10%-20%		
regular	50%-60%					
					cantidad:1

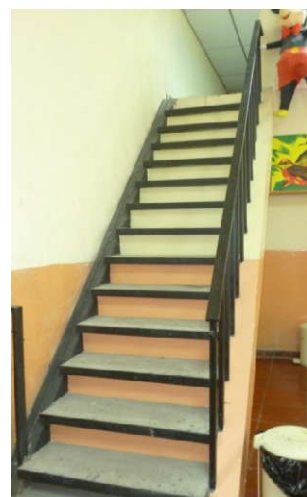
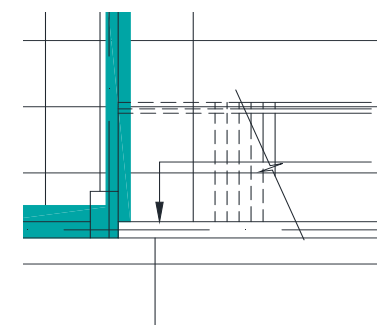
INTERIOR/FISIOTERAPIA/ MESANINE	Fecha	07/08/2013	Levanto	Esmeralda	Fotografia	Esquema
	Espacio	A3.06	Elemento	escalera		
	Descripcion: escalera recta para acceder al mesanine, elaborado con estructura metalica, gradas de concreto y pasamanos metalico con cañuela y tubo cuadrado					
	Material	tablaroca	estado	exelente		
	Material	tubo	estado	exelente		
	Material		estado			
	Material		estado			
	valores					
	excelente	90%-100%	malo	30%-40%		
	bueno	70%-80%	muy malo	10%-20%		
regular	50%-60%					
					cantidad:1

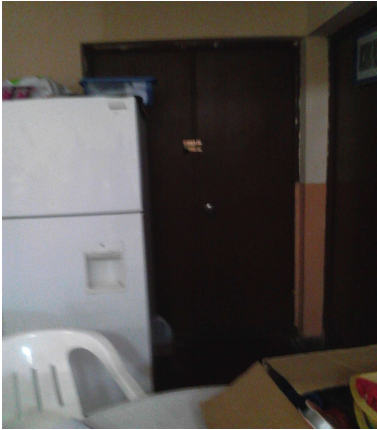
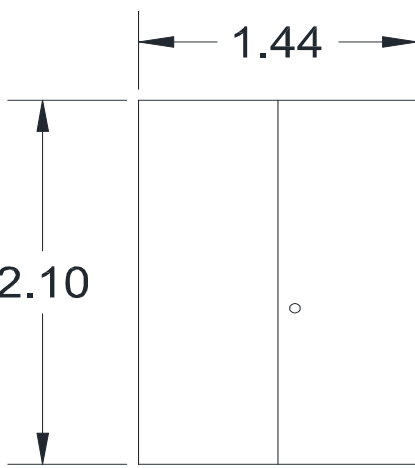
INTERIOR/FISIOTERAPIA/ BODEGA	Fecha	07/08/2013	Levanto	Esmeralda	Fotografia	Esquema
	Espacio	A1.21	Elemento	puerta

Descripcion: puerta de vano recto, de 2 cuerpos de doble forro de plywood y marco de madera					
	Material	plywood	estado	excelente		
	Material	madera	estado	excelente		
	Material		estado			
	Material		estado			
	valores					
	excelente	90%-100%	malo	30%-40%		
	bueno	70%-80%	muy malo	10%-20%		
regular	50%-60%					
					cantidad:1

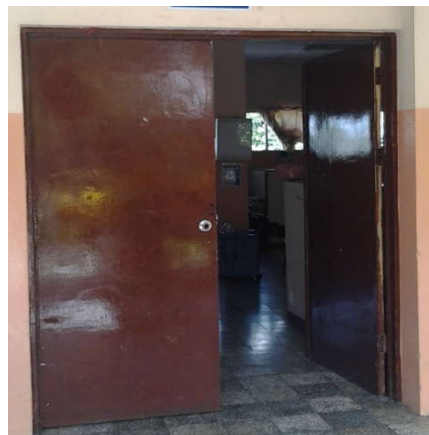
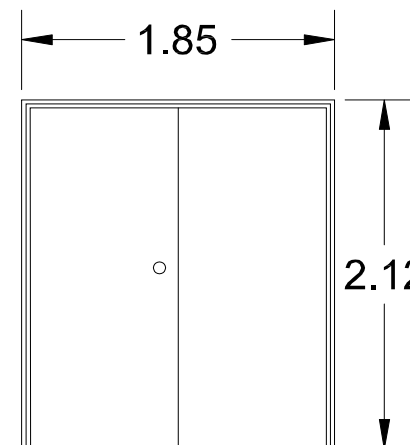
INTERIOR/PABELLON ZUIZO	Fecha	26/06/2013	Levanto	Esmeralda	Fotografia	Esquema
	Espacio	A2.02	Elemento	puerta p-16		
	Descripcion:Puerta vano recto de 2 cuerpos lisos, de doble forro de plywood y marco de madera.					
	Material	madera	estado	bueno		
	Material	plywood	estado	bueno		
	Material		estado			
	Material		estado			
	valores					
	excelente	90%-100%	malo	30%-40%		
	bueno	70%-80%	muy malo	10%-20%		
regular	50%-60%					
					cantidad:1

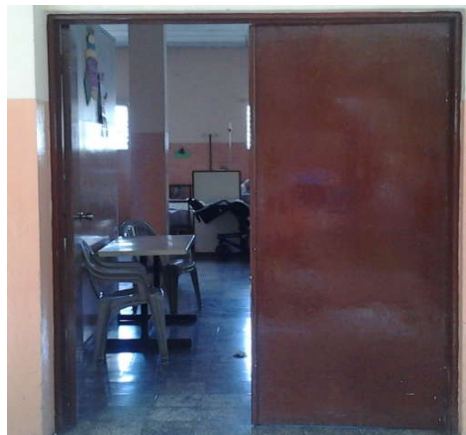
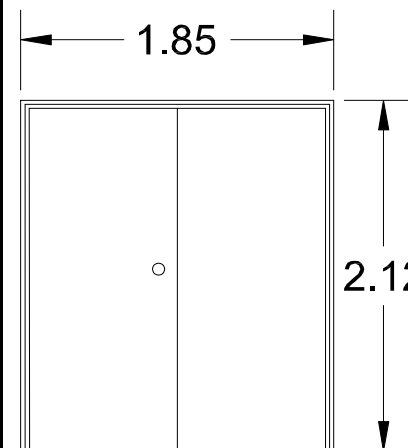
INTERIOR/PABELLON ZUIZO	Fecha	26/06/2013	Levanto	Esmeralda	Fotografia	Esquema
	Espacio	A2.02	Elemento	puerta p-16		
	Descripcion:Puerta vano recto de 2 cuerpos lisos, de doble forro de plywood y marco de madera.					
	Material	madera	estado	bueno		
	Material	plywood	estado	bueno		
	Material		estado			
	Material		estado			
	valores					
	excelente	90%-100%	malo	30%-40%		
	bueno	70%-80%	muy malo	10%-20%		
regular	50%-60%					
					cantidad:1

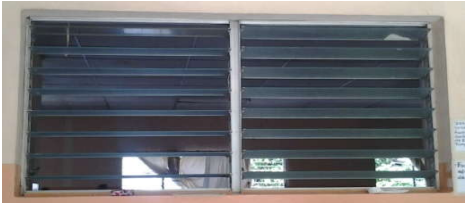
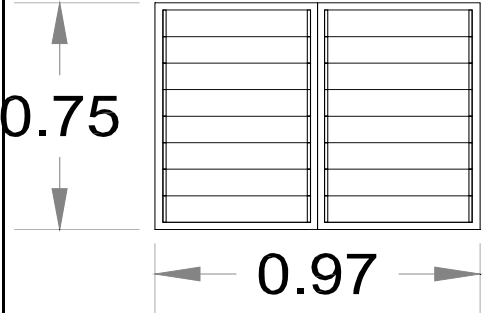
INTERIOR/PABELLON ZUIZO	Fecha	26/06/2013	Levanto	Esmeralda	Fotografia	Esquema
	Espacio	A2.02	Elemento	ventana v-40

Descripcion: ventana de vano recto celosia de vidrio nevado de dos cuerpos con estructura de aluminio y 2 operadores					
	Material	vidrio	estado	excelente		
	Material	aluminio	estado	excelente		
	Material		estado			
	Material		estado			
	valores					
	excelente	90%-100%	malo	30%-40%		
	bueno	70%-80%	muy malo	10%-20%		
regular	50%-60%					
					cantidad:2

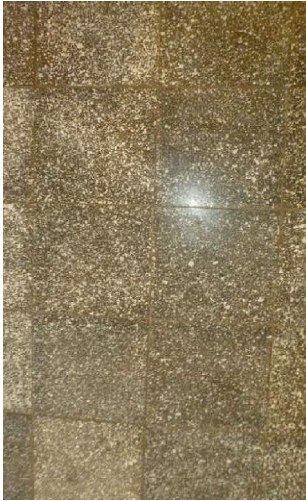
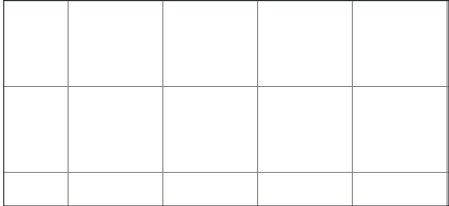
INTERIOR/PABELLON ZUIZO	Fecha	26/06/2013	Levanto	Esmeralda	Fotografia	Esquema
	Espacio	A1.07	Elemento	piso 02

Descripcion: piso de cemento color gris marmolado de 30 cm x30 cm					
	Material	cemento	estado	excelente		
	Material		estado			
	Material		estado			
	Material		estado			
	valores					
	excelente	90%-100%	malo	30%-40%		
	bueno	70%-80%	muy malo	10%-20%		
regular	50%-60%

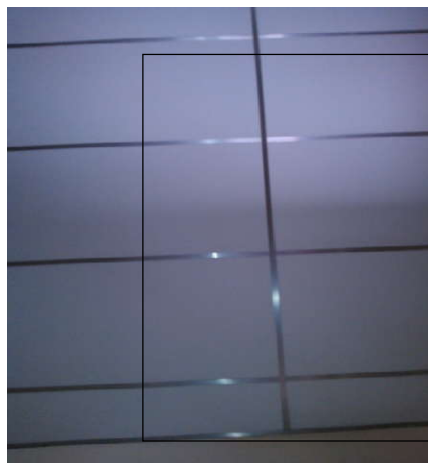
INTERIOR/PABELLON ZUIZO	Fecha	07/08/2013	Levanto	Esmeralda	Fotografia	Esquema
	Espacio	A2.02	Elemento	cielo 01		
	Descripcion:enciado de fibrocemento con estructura de aluminio					
	Material	fibrocemento	estado	excelente		
	Material	aluminio	estado	excelente		
	Material		estado			
	Material		estado			
	valores					
	excelente	90%-100%	malo	30%-40%		
	bueno	70%-80%	muy malo	10%-20%		
regular	50%-60%

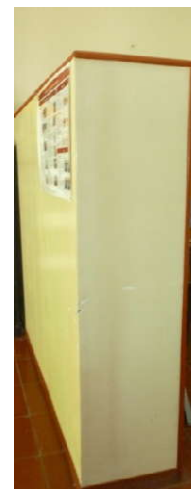
INTERIOR/PABELLON ZUIZO	Fecha	07/08/2013	Levanto	Esmeralda	Fotografia	Esquema
	Espacio	A2.02	Elemento	diviciones		
	Descripcion:diviciones de tabla roca con remate de madera					
	Material	tablaroca	estado	excelente		
	Material	madera	estado	excelente		
	Material		estado			
	Material		estado			
	valores					
	excelente	90%-100%	malo	30%-40%		
	bueno	70%-80%	muy malo	10%-20%		
regular	50%-60%

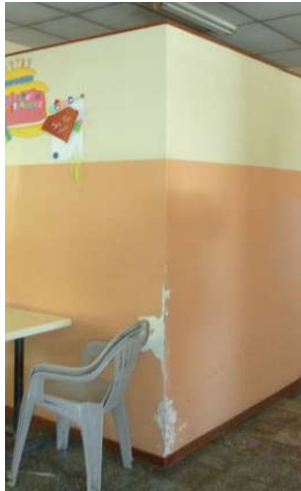
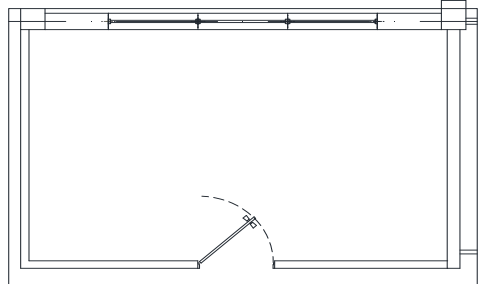
INTERIOR/PABELLON ZUIZO	Fecha	07/08/2013	Levanto	Esmeralda	Fotografia	Esquema
	Espacio	A1.02	Elemento	divisiones

Descripcion:divisiones de tabla roca con remate de madera					
	Material	tablaroca	estado	excelente		
	Material	madera	estado	excelente		
	Material		estado			
	Material		estado			
	valores					
	excelente	90%-100%	malo	30%-40%		
	bueno	70%-80%	muy malo	10%-20%		
regular	50%-60%					
					cantidad:2

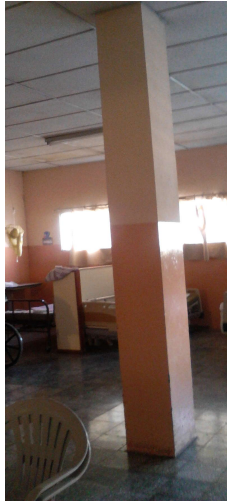
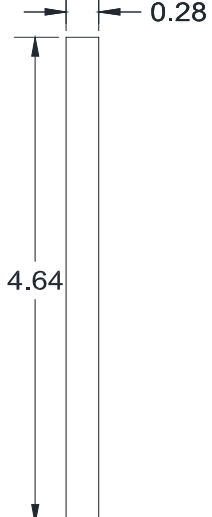
INTERIOR/PABELLON ZUIZO	Fecha	07/08/2013	Levanto	Esmeralda	Fotografia	Esquema
	Espacio	A1.07	Elemento	columnas

Descripcion:columna de concreto					
	Material	cemento	estado	excelente		
	Material		estado			
	Material		estado			
	Material		estado			
	valores					
	excelente	90%-100%	malo	30%-40%		
	bueno	70%-80%	muy malo	10%-20%		
regular	50%-60%

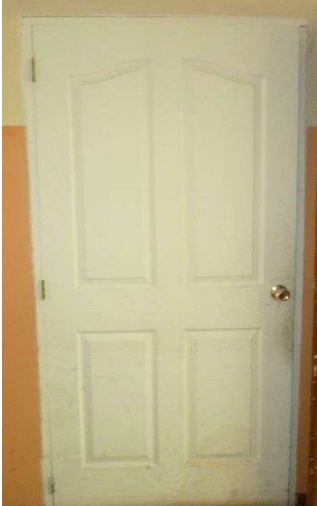
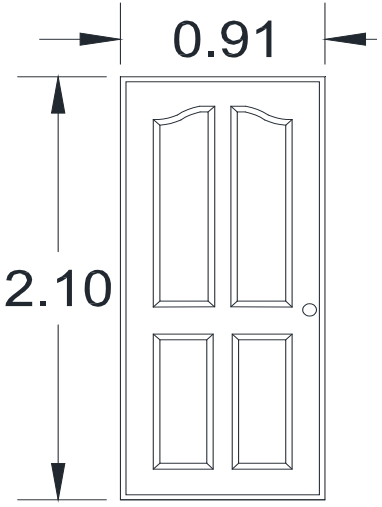
INTERIOR/PABELLON ZUIZO/BODEGA-ROPERO	Fecha	26/06/2013	Levanto	Esmeralda	Fotografia	Esquema
	Espacio	A2.14	Elemento	puerta

Descripcion:Puerta vano recto de 1 cuerpo y 4 paneles					
	Material	madera	estado	excelente		
	Material		estado			
	Material		estado			
	Material		estado			
	valores					
	excelente	90%-100%	malo	30%-40%		
	bueno	70%-80%	muy malo	10%-20%		
regular	50%-60%					
					cantidad:1

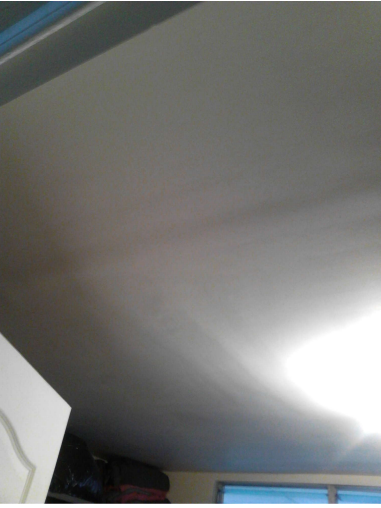
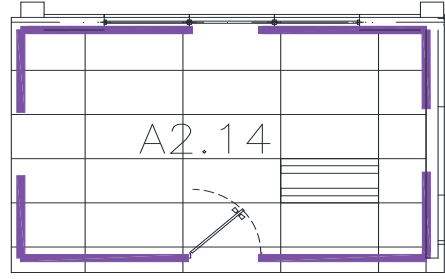
INTERIOR/PABELLON ZUIZO/BODEGA-ROPERO	Fecha	07/08/2013	Levanto	Esmeralda	Fotografia	Esquema
	Espacio	A2.14	Elemento	cielo

Descripcion:enciado de tablaroca					
	Material	tablaroca	estado	excelente		
	Material		estado			
	Material		estado			
	Material		estado			
	valores					
	excelente	90%-100%	malo	30%-40%		
	bueno	70%-80%	muy malo	10%-20%		
regular	50%-60%

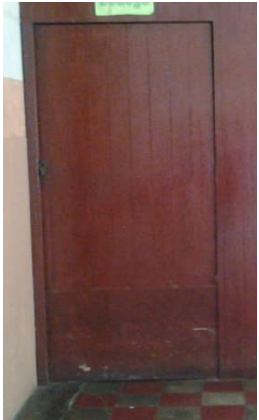
INTERIOR/PABELLON ZUIZO/BODEGA	Fecha	26/06/2013	Levanto	Esmeralda	Fotografia	Esquema
	Espacio	A2.13	Elemento	puerta p-17

Descripcion:Puerta vano recto de 1 cuerpo de madera machimbrada					
	Material	madera	estado	bueno		
	Material		estado			
	Material		estado			
	Material		estado			
	valores					
	excelente	90%-100%	malo	30%-40%		
	bueno	70%-80%	muy malo	10%-20%		
regular	50%-60%					
					cantidad:1

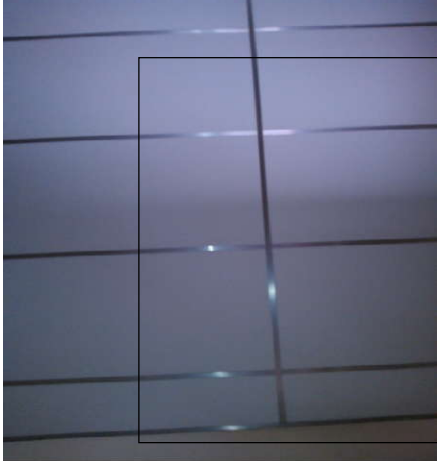
INTERIOR/PABELLON ZUIZO/BODEGA	Fecha	07/08/2013	Levanto	Esmeralda	Fotografia	Esquema
	Espacio	A2.13	Elemento	cielo 01

Descripcion:encielado de fibrocemento con estructura de aluminio					
	Material	fibrocemento	estado	excelente		
	Material	aluminio	estado	excelente		
	Material		estado			
	Material		estado			
	valores					
	excelente	90%-100%	malo	30%-40%		
	bueno	70%-80%	muy malo	10%-20%		
regular	50%-60%

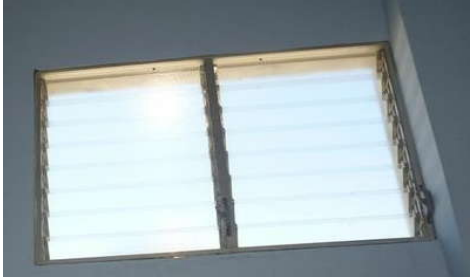
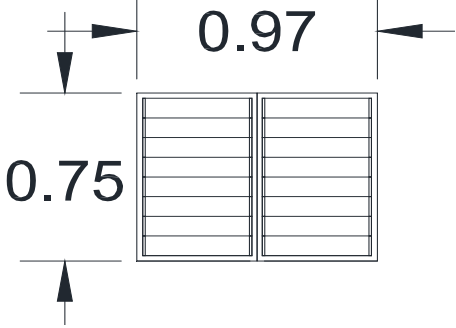
INTERIOR/PABELLON ZUIZO/S.S.	Fecha	07/08/2013	Levanto	Esmeralda	Fotografia	Esquema
	Espacio	A2.08	Elemento	ventana v-19

Descripcion:ventana de vano recto de 2 cuerpos de celosia de vidrio y estructura de aluminio, con 2 operadores					
	Material	vidrio	estado	excelente		
	Material	aluminio	estado	excelente		
	Material		estado			
	Material		estado			
	valores					
	excelente	90%-100%	malo	30%-40%		
	bueno	70%-80%	muy malo	10%-20%		
regular	50%-60%					
					cantidad:1

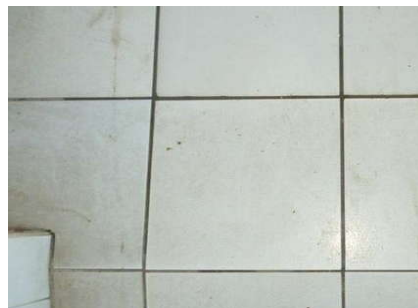
INTERIOR/PABELLON ZUIZO/S.S.	Fecha	07/08/2013	Levanto	Esmeralda	Fotografia	Esquema
	Espacio	A2.08	Elemento	piso 06		
	Descripcion:piso ceramico de 33cmx33cm					
	Material	ceramica	estado	excelente		
	Material		estado			
	Material		estado			
	Material		estado			
	valores					
	excelente	90%-100%	malo	30%-40%		
	bueno	70%-80%	muy malo	10%-20%		
regular	50%-60%

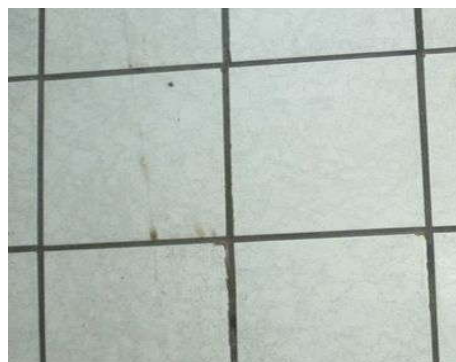
INTERIOR/PABELLON ZUIZO/S.S.	Fecha	07/08/2013	Levanto	Esmeralda	Fotografia	Esquema
	Espacio	A2.08	Elemento	piso 06		
	Descripcion:piso ceramico de 30cmx30cm					
	Material	ceramica	estado	excelente		
	Material		estado			
	Material		estado			
	Material		estado			
	valores					
	excelente	90%-100%	malo	30%-40%		
	bueno	70%-80%	muy malo	10%-20%		
regular	50%-60%

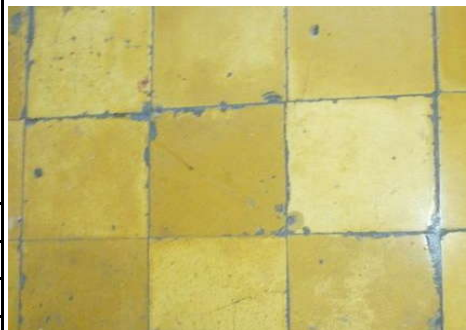
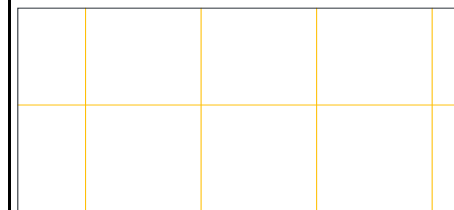
INTERIOR/PABELLON ZUIZO/S.S.	Fecha	26/06/2013	Levanto	Esmeralda	Fotografia	Esquema
	Espacio	A2.08	Elemento	piso 01		
	Descripcion: piso de cemento color amarillo de 20 cm x20 cm					
	Material	cemento	estado	bueno		
	Material		estado			
	Material		estado			
	Material		estado			
	valores					
	excelente	90%-100%	malo	30%-40%		
	bueno	70%-80%	muy malo	10%-20%		
regular	50%-60%

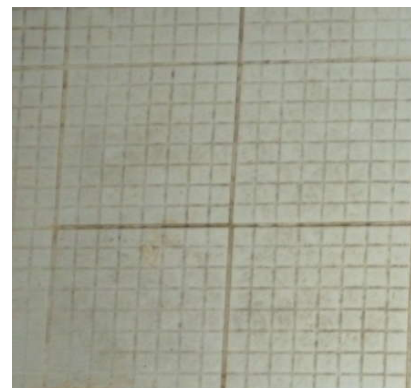
INTERIOR/PABELLON ZUIZO/S.S.	Fecha	07/08/2013	Levanto	Esmeralda	Fotografia	Esquema
	Espacio	A2.08	Elemento	piso 05		
	Descripcion:piso ceramico de 20cmx20cm					
	Material	ceramica	estado	excelente		
	Material		estado			
	Material		estado			
	Material		estado			
	valores					
	excelente	90%-100%	malo	30%-40%		
	bueno	70%-80%	muy malo	10%-20%		
regular	50%-60%

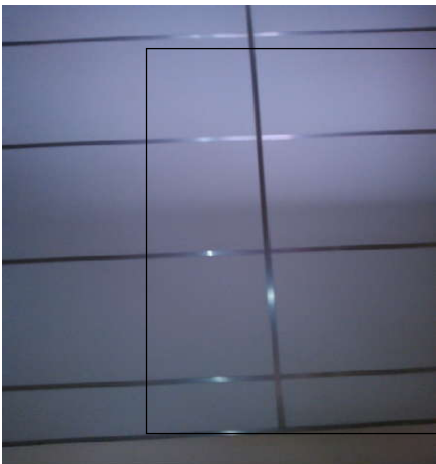
INTERIOR/PABELLON ZUIZO/S.S.	Fecha	07/08/2013	Levanto	Esmeralda	Fotografia	Esquema
	Espacio	A2.08	Elemento	cielo 01

Descripcion:enciado de fibrocemento con estructura de aluminio					
	Material	fibrocemento	estado	excelente		
	Material	aluminio	estado	excelente		
	Material		estado			
	Material		estado			
	valores					
	excelente	90%-100%	malo	30%-40%		
	bueno	70%-80%	muy malo	10%-20%		
regular	50%-60%

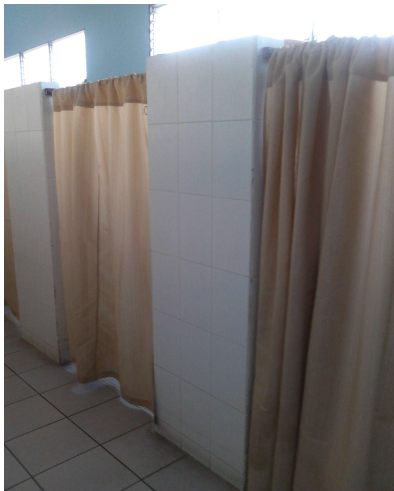
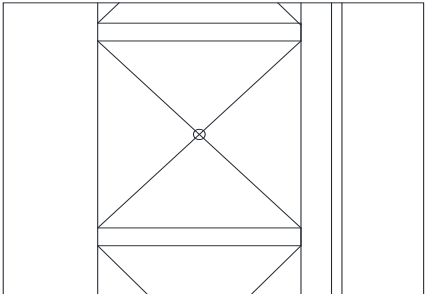
INTERIOR/5ta. SALA DE SEÑORAS/S.S.	Fecha	07/08/2013	Levanto	Esmeralda	Fotografia	Esquema
	Espacio	A2.08	Elemento	diviciones

Descripcion:diviciones de ladrillo enchapadas con ceramica blanca					
	Material	ladrillo	estado	excelente		
	Material	ceramica	estado	excelente		
	Material		estado			
	Material		estado			
	valores					
	excelente	90%-100%	malo	30%-40%		
	bueno	70%-80%	muy malo	10%-20%		
regular	50%-60%					
					cantidad:4

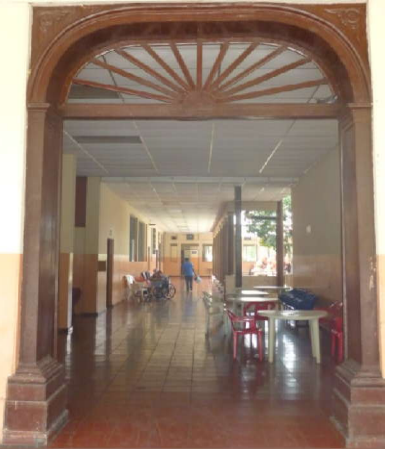
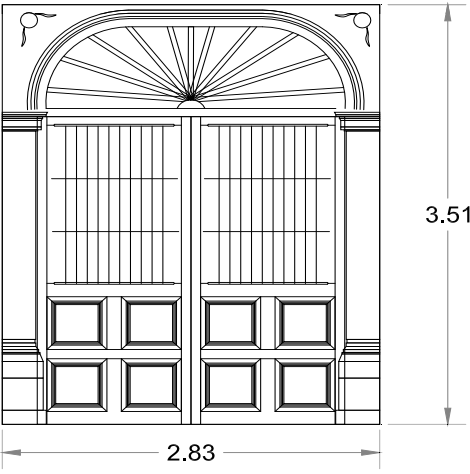
INTERIOR/SALA LUDICA	Fecha	13/06/2013	Levanto	Esmeralda	Fotografia	Esquema
	Espacio	A3.02	Elemento	puerta p-5

Descripcion: puera de vano reco, con 2 cuerpos de madeta y hierro , con un arco deprimido y timpano ,en la parte superior coronado con una moldura, posee ornamentos en timpano superior del arco					
	Material	madera	estado	bueno		
	Material	hierro	estado	regular		
	Material		estado			
	Material		estado			
	valores					
	excelente	90%-100%	malo	30%-40%		
	bueno	70%-80%	muy malo	10%-20%		
regular	50%-60%

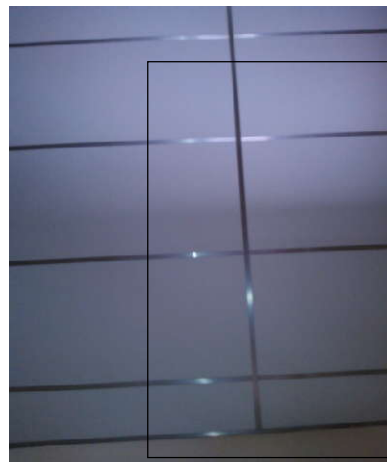
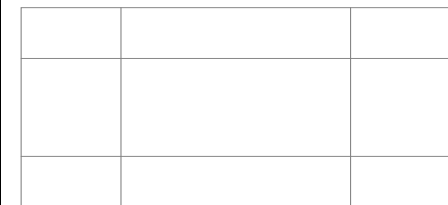
INTERIOR/SALA LUDICA	Fecha	05/08/2013	Levanto	Esmeralda	Fotografia	Esquema
	Espacio	A3.02	Elemento	cielo 2		
	Descripcion: enielado de fibrocemento con estructura de aluminio					
	Material	fibrocemento	estado	excelente		
	Material	aluminio	estado	excelente		
	Material		estado			
	Material		estado			
	valores					
	excelente	90%-100%	malo	30%-40%		
	bueno	70%-80%	muy malo	10%-20%		
regular	50%-60%

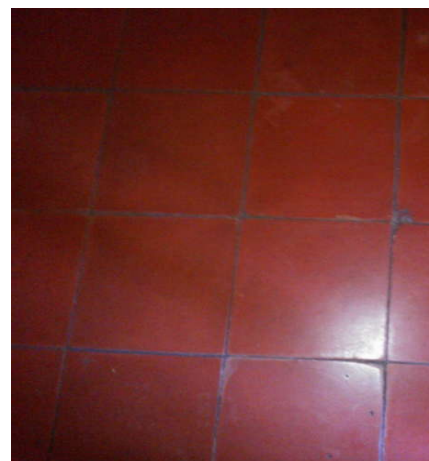
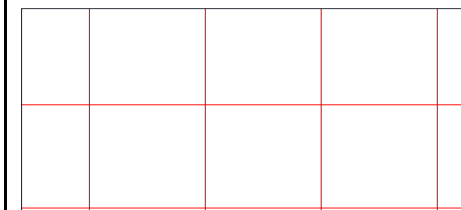
INTERIOR/SALA LUDICA	Fecha	05/08/2013	Levanto	Esmeralda	Fotografia	Esquema
	Espacio	A3.02	Elemento	piso 06		
	Descripcion: piso de cemento color rojo de 30 cm x30 cm					
	Material	cemento	estado	excelente		
	Material		estado			
	Material		estado			
	Material		estado			
	valores					
	excelente	90%-100%	malo	30%-40%		
	bueno	70%-80%	muy malo	10%-20%		
regular	50%-60%

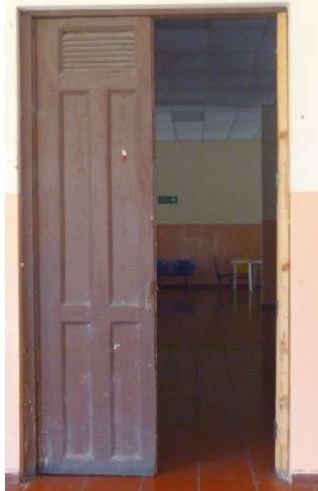
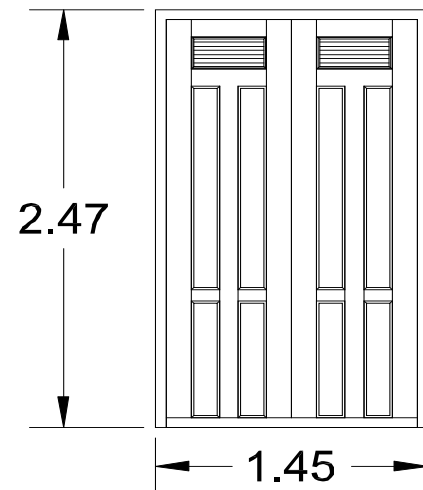
INTERIOR/SALA LUDICA	Fecha	13/06/2013	Levanto	Esmeralda	Fotografia	Esquema
	Espacio	A3.02	Elemento	puerta		
	Descripcion:puerta de vano recto con 2 cuerpos					
	Material	madera	estado	bueno		
	Material		estado			
	Material		estado			
	Material		estado			
	valores					
	excelente	90%-100%	malo	30%-40%		
	bueno	70%-80%	muy malo	10%-20%		
regular	50%-60%					
					cantidad:1

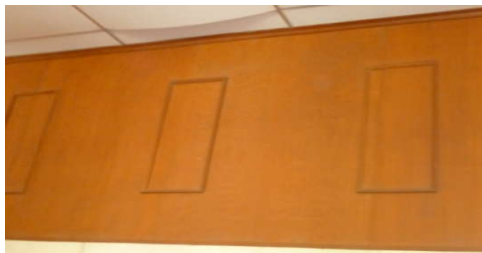
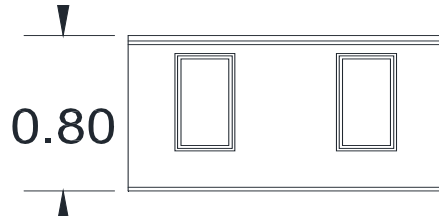
INTERIOR/SALA LUDICA	Fecha	13/06/2013	Levanto	Esmeralda	Fotografia	Esquema
	Espacio	A3.02	Elemento	cenefa 1		
	Descripcion: Cenefa de plywood con bocel, ubicado sobre la divicion de tabla roca					
	Material	plywood	estado	excelente		
	Material	madera	estado	excelente		
	Material		estado			
	Material		estado			
	valores					
	excelente	90%-100%	malo	30%-40%		
	bueno	70%-80%	muy malo	10%-20%		
regular	50%-60%					
					cantidad:1

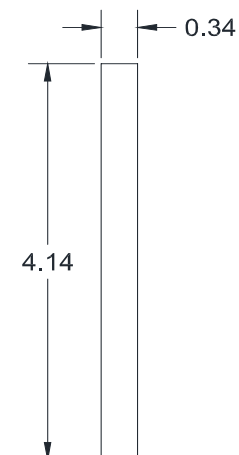
INTERIOR/SALA LUDICA	Fecha	13/06/2013	Levanto	Esmeralda	Esquema	Esquema
	Espacio	A3.02	Elemento	columna		
	Descripcion:puerta de vano recto con 2 cuerpos					
	Material	cemento	estado	excelente		
	Material		estado			
	Material		estado			
	Material		estado			
	valores					
	excelente	90%-100%	malo	30%-40%		
	bueno	70%-80%	muy malo	10%-20%		
regular	50%-60%					
					cantidad:9

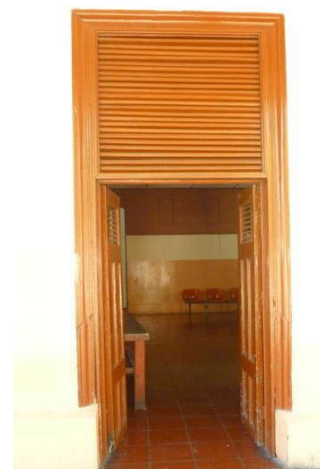
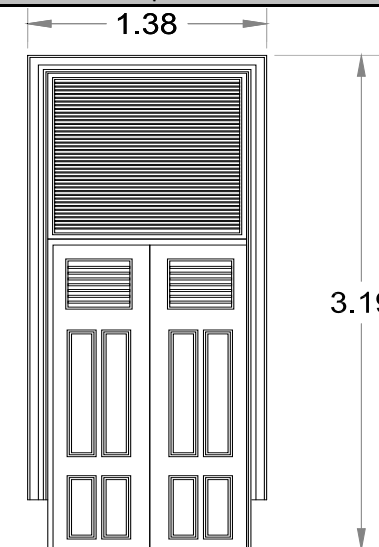
INTERIOR/SALA LUDICA	Fecha	13/06/2013	Levanto	Esmeralda	Esquema	Esquema
	Espacio	A3.02	Elemento	puerta		
	Descripcion:puerta de vano recto con 2 cuerpos, en la parte superior del vano, celosia de madera y coronada con molduras.					
	Material	madera	estado	bueno		
	Material		estado			
	Material		estado			
	Material		estado			
	valores					
	excelente	90%-100%	malo	30%-40%		
	bueno	70%-80%	muy malo	10%-20%		
regular	50%-60%					
					cantidad:1

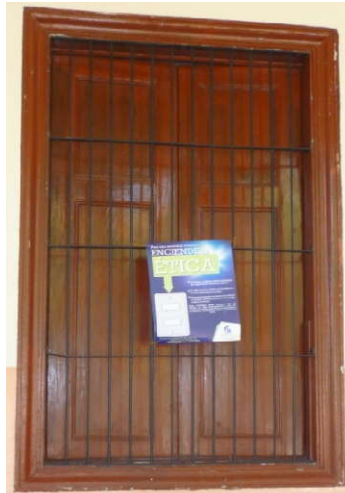
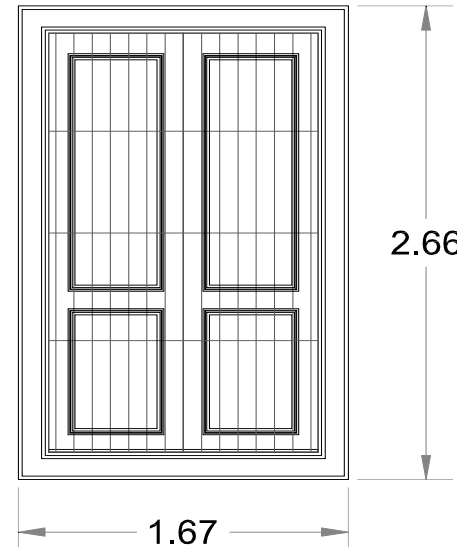
INTERIOR/SALA LUDICA	Fecha	13/06/2013	Levanto	Esmeralda	Fotografia	Esquema
	Espacio	A3.02	Elemento	ventana v-5		
	Descripcion:ventana de 2 cuerpos de vano recto , con 2 paneles en cada cuerpo, coronadas con molduras y con balcon rectilineo en la parte exterior.					
	Material	madera	estado	bueno		
	Material		estado			
	Material		estado			
	Material		estado			
	valores					
	excelente	90%-100%	malo	30%-40%		
	bueno	70%-80%	muy malo	10%-20%		
regular	50%-60%			cantidad:1	1.67

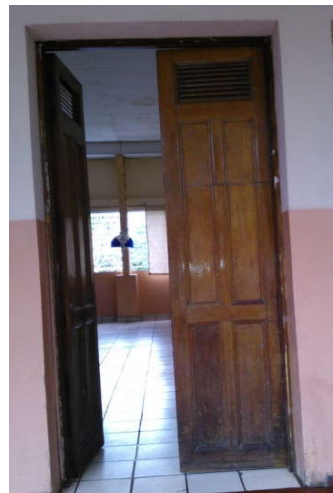
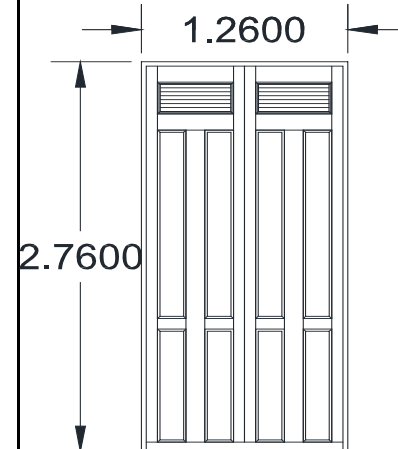
INTERIOR/SALON DE USOS MULTIPLES/COMEDOR	Fecha	26/06/2013	Levanto	Esmeralda	Fotografia	Esquema
	Espacio	A3.06	Elemento	puerta p-15		
	Descripcion:Puerta vano recto de 2 cuerpos con 8 paneles y 2 celosias de madera.					
	Material	madera	estado	bueno		
	Material		estado			
	Material		estado			
	Material		estado			
	valores					
	excelente	90%-100%	malo	30%-40%		
	bueno	70%-80%	muy malo	10%-20%		
regular	50%-60%			cantidad:1	1.2600

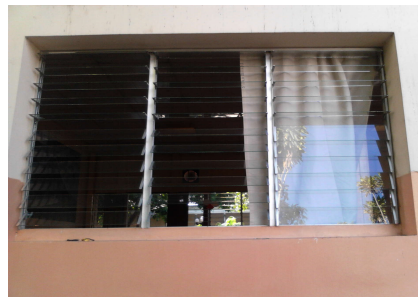
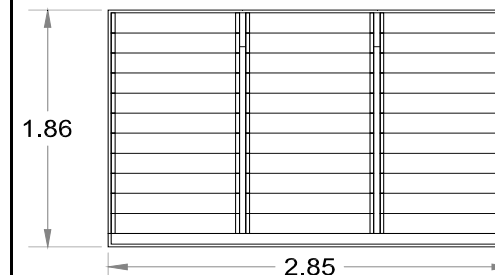
INTERIOR/SALON DE USOS MULTIPLES/COMEDOR	Fecha	26/06/2013	Levanto	Esmeralda	Fotografia	Esquema
	Espacio	A3.06	Elemento	ventana v-11		
	Descripcion:ventana de vano recto de 3 cuerpos de celosia de vidrio y estructura de aluminio, con 3 juegos de operadores.					
	Material	vidrio	estado	excelente		
	Material	aluminio	estado	excelente		
	Material		estado			
	Material		estado			
	valores					
	excelente	90%-100%	malo	30%-40%		
	bueno	70%-80%	muy malo	10%-20%		
regular	50%-60%					
					cantidad:1

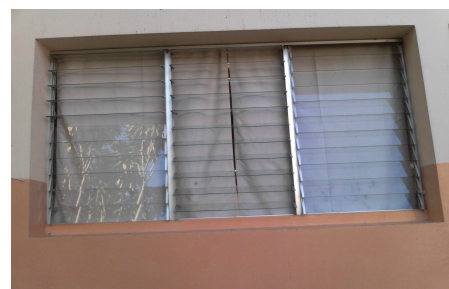
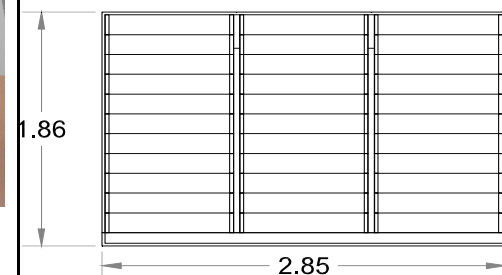
INTERIOR/SALON DE USOS MULTIPLES/COMEDOR	Fecha	26/06/2013	Levanto	Esmeralda	Fotografia	Esquema
	Espacio	A3.06	Elemento	ventana v-12		
	Descripcion:ventana de vano recto de 3 cuerpos de celosia de vidrio y estructura de aluminio, con 3 juegos de operadores.					
	Material	vidrio	estado	excelente		
	Material	aluminio	estado	excelente		
	Material		estado			
	Material		estado			
	valores					
	excelente	90%-100%	malo	30%-40%		
	bueno	70%-80%	muy malo	10%-20%		
regular	50%-60%					
					cantidad:1

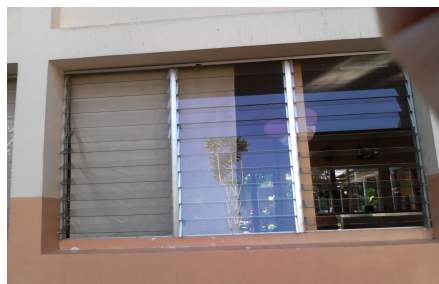
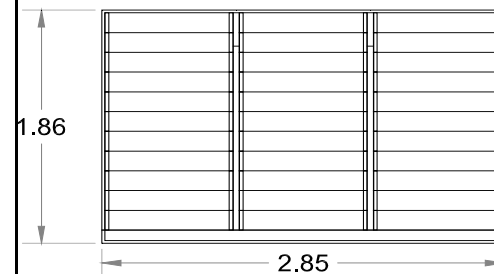
INTERIOR/SALON DE USOS MULTIPLES/COMEDOR	Fecha	26/06/2013	Levanto	Esmeralda	Fotografia	Esquema
	Espacio	A3.06	Elemento	ventana v-13		
	Descripcion:ventana de vano recto de 3 cuerpos de celosia de vidrio y estructura de aluminio, con 3 juegos de operadores.					
	Material	vidrio	estado	excelente		
	Material	aluminio	estado	excelente		
	Material		estado			
	Material		estado			
	valores					
	excelente	90%-100%	malo	30%-40%		
	bueno	70%-80%	muy malo	10%-20%		
regular	50%-60%					
					cantidad:1

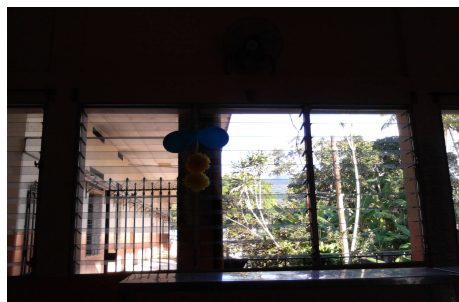
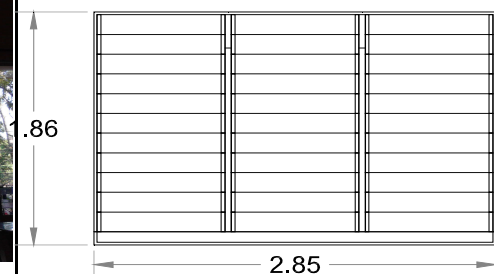
INTERIOR/SALON DE USOS MULTIPLES/COMEDOR	Fecha	26/06/2013	Levanto	Esmeralda	Fotografia	Esquema
	Espacio	A3.06	Elemento	ventana v-14		
	Descripcion:ventana de vano recto de 3 cuerpos de celosia de vidrio y estructura de aluminio, con 3 juegos de operadores.					
	Material	vidrio	estado	excelente		
	Material	aluminio	estado	excelente		
	Material		estado			
	Material		estado			
	valores					
	excelente	90%-100%	malo	30%-40%		
	bueno	70%-80%	muy malo	10%-20%		
regular	50%-60%					
					cantidad:1
