UNIVERSIDAD DE EL SALVADOR
FACULTAD DE INGENIERÍA Y ARQUITECTURA
ESCUELA DE ARQUITECTURA

**Análisis Físico Espacial del Centro de Atención a Ancianos
Sara Zaldívar y Lineamientos para su Conservación**

CIUDAD UNIVERSITARIA, MAYO 2014

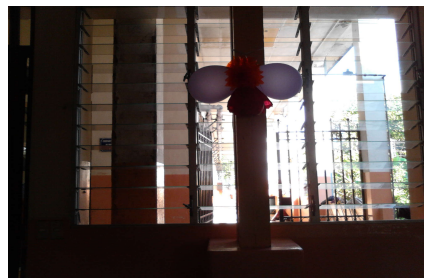
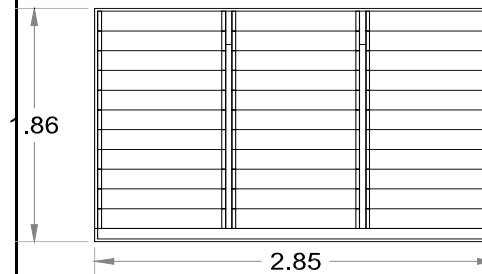
INTERIOR/SALON DE USOS MULTIPLES/COMEDOR	Fecha	26/06/2013	Levanto	Esmeralda	Fotografia	Esquema
	Espacio	A3.06	Elemento	ventana v-15		
	Descripcion:ventana de vano recto de 3 cuerpos de celosia de vidrio y estructura de aluminio, con 3 juegos de operadores.					
	Material	vidrio	estado	excelente		
	Material	aluminio	estado	excelente		
	Material		estado			
	Material		estado			
	valores					
	excelente	90%-100%	malo	30%-40%		
	bueno	70%-80%	muy malo	10%-20%		
regular	50%-60%					
					cantidad:1

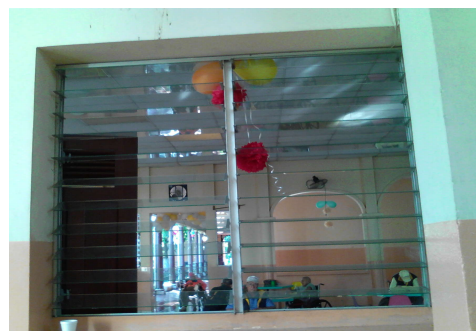
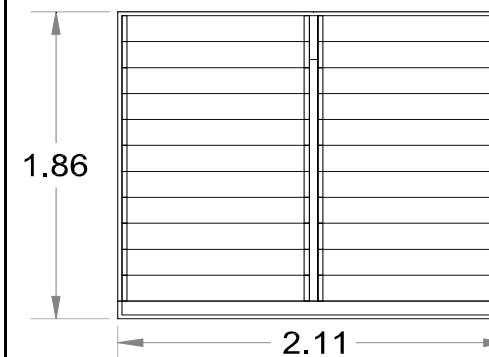
INTERIOR/SALON DE USOS MULTIPLES/COMEDOR	Fecha	26/06/2013	Levanto	Esmeralda	Fotografia	Esquema
	Espacio	A3.06	Elemento	ventana v-16		
	Descripcion:ventana de vano recto de 32cuerpos de celosia de vidrio y estructura de aluminio, con 2 juegos de operadores.					
	Material	vidrio	estado	excelente		
	Material	aluminio	estado	excelente		
	Material		estado			
	Material		estado			
	valores					
	excelente	90%-100%	malo	30%-40%		
	bueno	70%-80%	muy malo	10%-20%		
regular	50%-60%					
					cantidad:1

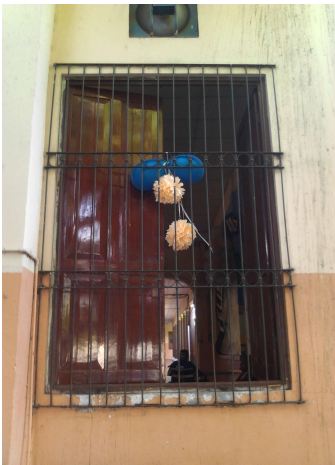
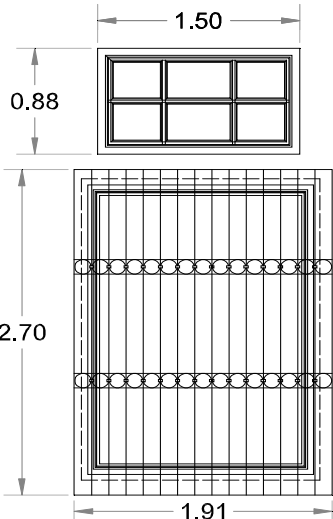
INTERIOR/SALON DE USOS MULTIPLES/COMEDOR	Fecha	26/06/2013	Levanto	Esmeralda	Fotografia	Esquema
	Espacio	A3.06	Elemento	ventana v-17		
	Descripcion: ventana de vano recto 2 cuerpos de 8 paneles ,con balcon exterior de diseño. Sobre la ventana una entrada de luz de vidrio fijo y estructura de madera.

Material	madera	estado	bueno		
	Material	hierro	estado	regular		
	Material		estado			
	Material		estado			
	valores					
	excelente	90%-100%	malo	30%-40%		
	bueno	70%-80%	muy malo	10%-20%		
regular	50%-60%

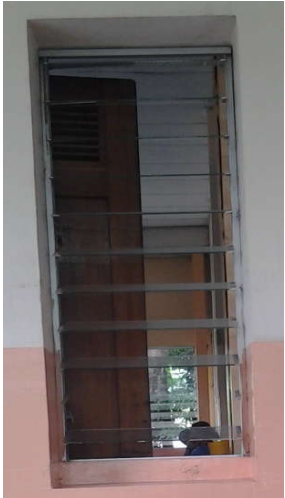
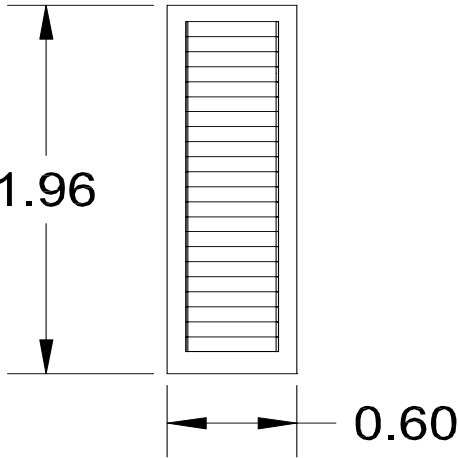
INTERIOR/SALON DE USOS MULTIPLES/COMEDOR	Fecha	26/06/2013	Levanto	Esmeralda	Fotografia	Esquema
	Espacio	A3.06	Elemento	ventana v-32

Descripcion:ventana de vano recto de 1 cuerpo de celosia de vidrio y estructura de aluminio, con 1 operador					
	Material	vidrio	estado	excelente		
	Material	aluminio	estado	excelente		
	Material		estado			
	Material		estado			
	valores					
	excelente	90%-100%	malo	30%-40%		
	bueno	70%-80%	muy malo	10%-20%		
regular	50%-60%

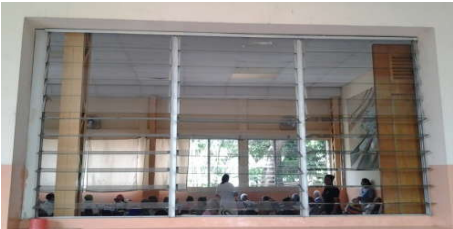
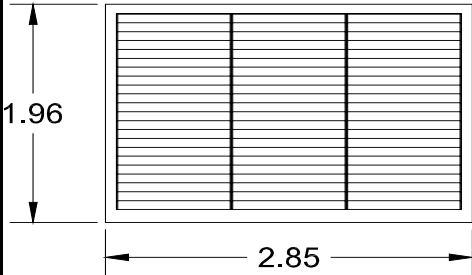
INTERIOR/SALON DE USOS MULTIPLES/COMEDOR	Fecha	26/06/2013	Levanto	Esmeralda	Fotografia	Esquema
	Espacio	A3.06	Elemento	ventana v-33

Descripcion:ventana de vano recto de 3 cuerpos de celosia de vidrio y estructura de aluminio, con 3 operadores					
	Material	vidrio	estado	excelente		
	Material	aluminio	estado	excelente		
	Material		estado			
	Material		estado			
	valores					
	excelente	90%-100%	malo	30%-40%		
	bueno	70%-80%	muy malo	10%-20%		
regular	50%-60%

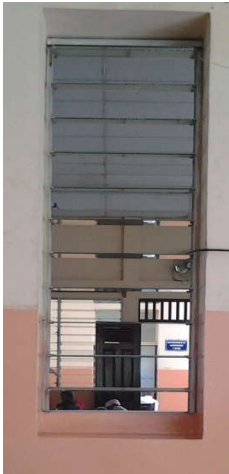
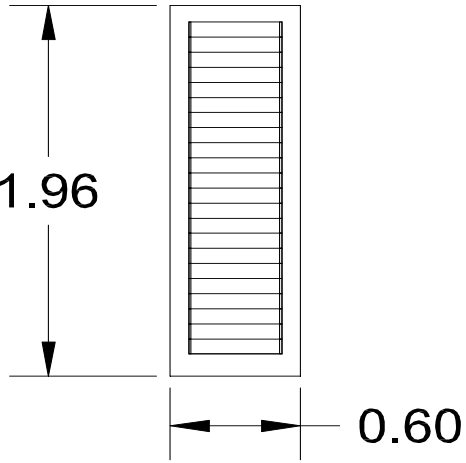
INTERIOR/SALON DE USOS MULTIPLES/COMEDOR	Fecha	26/06/2013	Levanto	Esmeralda	Fotografia	Esquema
	Espacio	A3.06	Elemento	ventana v-36

Descripcion:ventana de vano recto de 1 cuerpo de celosia de vidrio y estructura de aluminio, con 1 operador					
	Material	vidrio	estado	excelente		
	Material	aluminio	estado	excelente		
	Material		estado			
	Material		estado			
	valores					
	excelente	90%-100%	malo	30%-40%		
	bueno	70%-80%	muy malo	10%-20%		
regular	50%-60%					
					cantidad:1

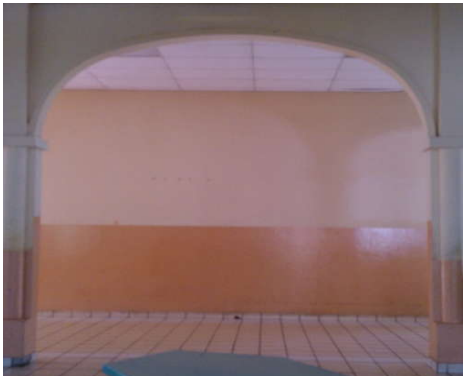
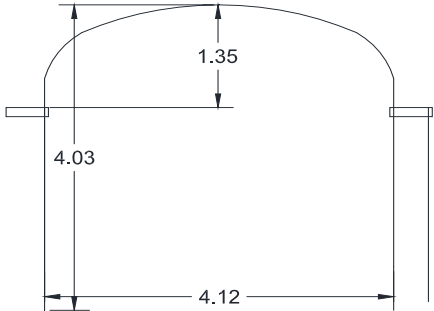
INTERIOR/SALON DE USOS MULTIPLES/COMEDOR	Fecha	26/06/2013	Levanto	Esmeralda	Fotografia	Esquema
	Espacio	A3.06	Elemento	arco

Descripcion: arco eliptico rebajado, con simulacion de salmer					
	Material	cemento	estado	excelente		
	Material		estado			
	Material		estado			
	Material		estado			
	valores					
	excelente	90%-100%	malo	30%-40%		
	bueno	70%-80%	muy malo	10%-20%		
regular	50%-60%					
					cantidad:1

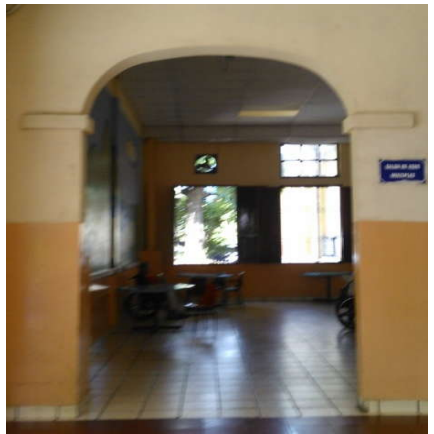
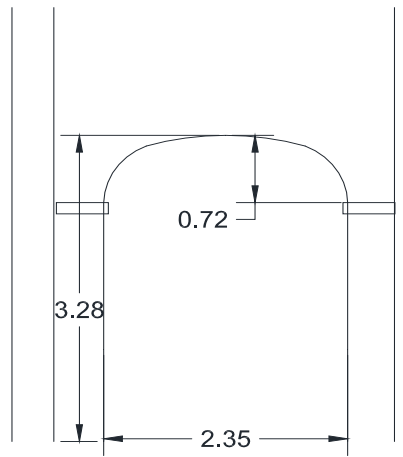
INTERIOR/SALON DE USOS MULTIPLES/COMEDOR	Fecha	26/06/2013	Levanto	Esmeralda	Fotografia	Esquema
	Espacio	A3.06	Elemento	arco

Descripcion: arco eliptico rebajado, con simulacion de salmer					
	Material	cemento	estado	excelente		
	Material		estado			
	Material		estado			
	Material		estado			
	valores					
	excelente	90%-100%	malo	30%-40%		
	bueno	70%-80%	muy malo	10%-20%		
regular	50%-60%					
					cantidad:1

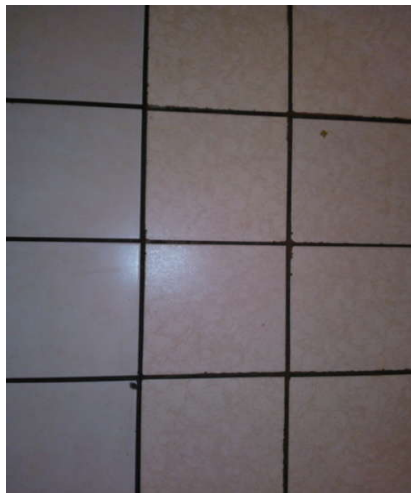
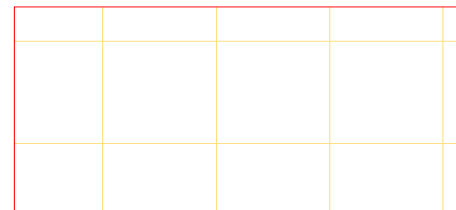
INTERIOR/5ta. SALA DE SEÑORAS/S.S.	Fecha	07/08/2013	Levanto	Esmeralda	Fotografia	Esquema
	Espacio	A1.11	Elemento	piso 05		
	Descripcion:piso ceramico de 30cmx30cm					
	Material	ceramica	estado	excelente		
	Material		estado			
	Material		estado			
	Material		estado			
	valores					
	excelente	90%-100%	malo	30%-40%		
	bueno	70%-80%	muy malo	10%-20%		
	regular	50%-60%

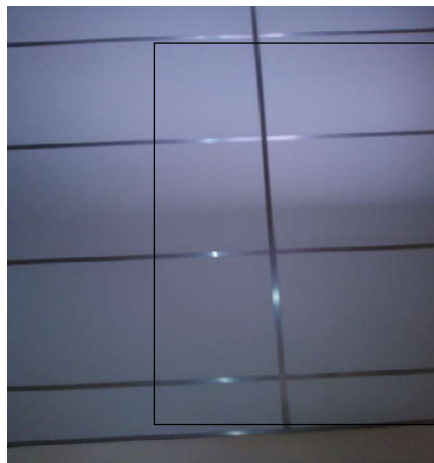
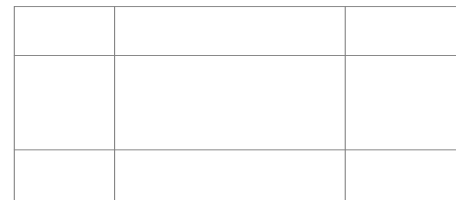
INTERIOR/5ta. SALA DE SEÑORAS	Fecha	07/08/2013	Levanto	Esmeralda	Fotografia	Esquema
	Espacio	A1.07	Elemento	cielo 01		
	Descripcion:enciado de fibrocemento con estructura de aluminio					
	Material	fibrocemento	estado	excelente		
	Material	aluminio	estado	excelente		
	Material		estado			
	Material		estado			
	valores					
	excelente	90%-100%	malo	30%-40%		
	bueno	70%-80%	muy malo	10%-20%		
	regular	50%-60%

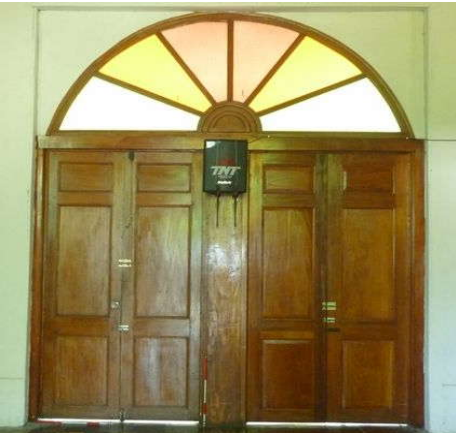
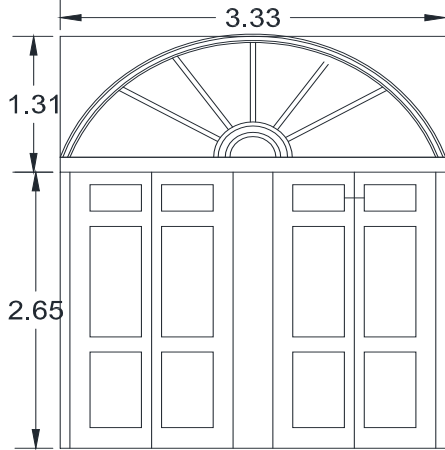
INTERIOR/CAPILLA	Fecha	13/06/2013	Levanto	Esmeralda	Fotografia	Esquema
	Espacio	A3.03	Elemento	puerta P-03

Descripcion: puerta de 2 cuerpos con 12 paneles ,de vano con arco de medio punto, un vitral en el arco, este vitral esta dentro de un nicho					
	Material	madera	estado	bueno		
	Material	vidrio	estado	excelente		
	Material		estado			
	Material		estado			
	valores					
	excelente	90%-100%	malo	30%-40%		
	bueno	70%-80%	muy malo	10%-20%		
regular	50%-60%					
					cantidad:1

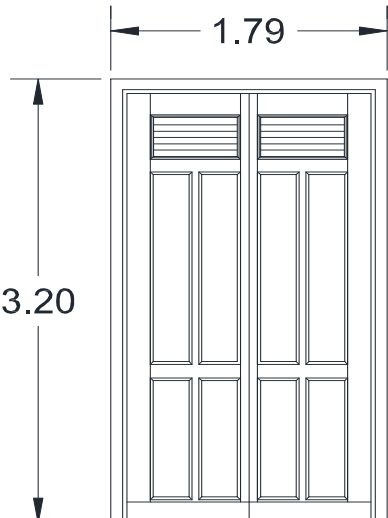
INTERIOR/CAPILLA/SACRISTIA	Fecha	13/06/2013	Levanto	Esmeralda	Fotografia	Esquema
	Espacio	A3.05	Elemento	puerta p-22		
	Descripcion:Puerta vano recto de 2 cuerpos con 8 paneles y 2 celosias de madera, se mantine cerrada y el nivel del suelo es diferente				  <p>cantidad:1</p>

Material	madera	estado	bueno		
	Material		estado			
	Material		estado			
	Material		estado			
	valores					
	excelente	90%-100%	malo	30%-40%		
	bueno	70%-80%	muy malo	10%-20%		
regular	50%-60%

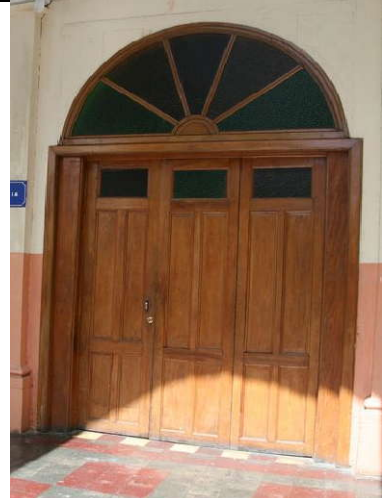
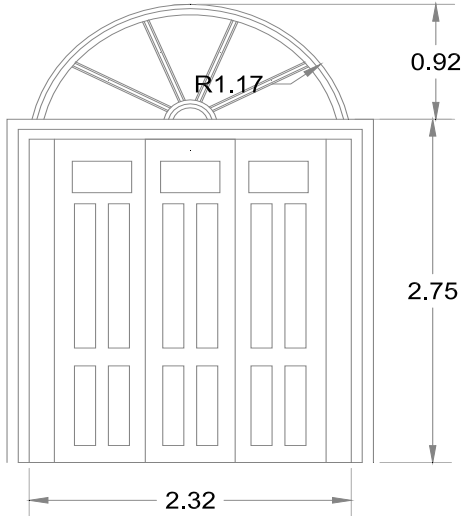
INTERIOR/CAPILLA	Fecha	13/06/2013	Levanto	Esmeralda	Fotografia	Esquema
	Espacio	A3.03	Elemento	puerta P-03

Descripción: Puerta de 3 cuerpos con 12 paneles de vano con arco de medio punto, 3 vitrales y un vitral en el arco de medio punto					
	Material	madera	estado	bueno		
	Material	vidrio	estado	excelente		
	Material		estado			
	Material		estado			
	valores					
	excelente	90%-100%	malo	30%-40%		
	bueno	70%-80%	muy malo	10%-20%		
regular	50%-60%					
					cantidad:1

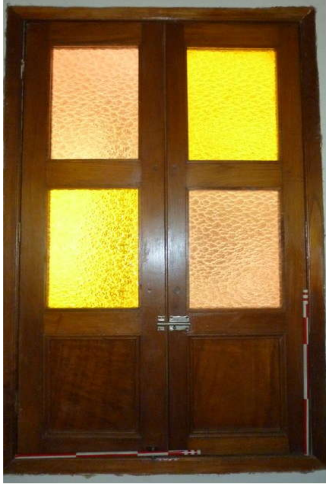
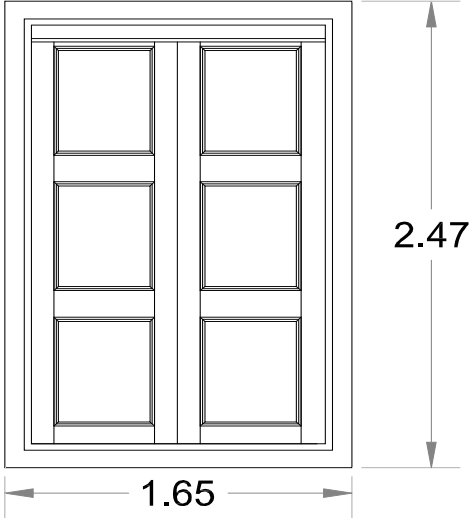
INTERIOR/CAPILLA	Fecha	13/06/2013	Levanto	Esmeralda	Fotografia	Esquema
	Espacio	A3.03	Elemento	ventana V-42

Descripcion:ventana de 2 cuerpos de vano recto , con 4 vitrales y 2 paneles					
	Material	madera	estado	bueno		
	Material	vidrio	estado	excelente		
	Material		estado			
	Material		estado			
	valores					
	excelente	90%-100%	malo	30%-40%		
	bueno	70%-80%	muy malo	10%-20%		
regular	50%-60%					
					cantidad:

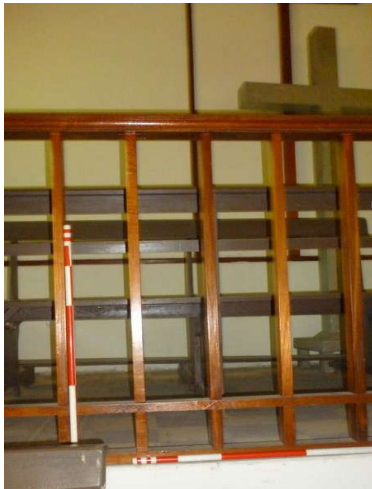
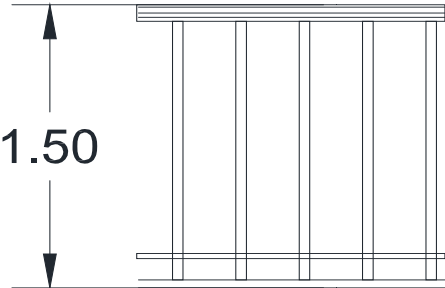
INTERIOR/CAPILLA	Fecha	13/06/2013	Levanto	Esmeralda	Fotografia	Esquema
	Espacio	A3.03	Elemento	pasamanos		
	Descripcion: pasamanos que divide el area de bancas, solo se utiliza como area de almacenaje de las bancas en mal estado

Material	madera	estado	excelente		
	Material		estado			
	Material		estado			
	Material		estado			
	valores					
	excelente	90%-100%	malo	30%-40%		
	bueno	70%-80%	muy malo	10%-20%		
regular	50%-60%

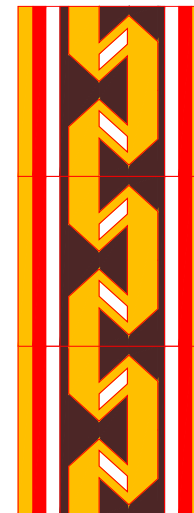
INTERIOR/CAPILLA	Fecha	13/06/2013	Levanto	Esmeralda	Fotografia	Esquema
	Espacio	A3.03	Elemento	piso 01		
	Descripcion:piso de cemento en mosaico de 20cm x20cm					
	Material	cemento	estado	bueno		
	Material		estado			
	Material		estado			
	Material		estado			
	valores					
	excelente	90%-100%	malo	30%-40%		
	bueno	70%-80%	muy malo	10%-20%		
regular	50%-60%

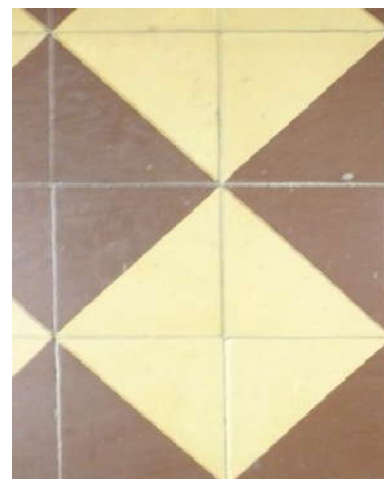
INTERIOR/CAPILLA	Fecha	13/06/2013	Levanto	Esmeralda	Fotografia	Esquema
	Espacio	A3.03	Elemento	piso 01		
	Descripcion: piso en mosaico de cemento de 20cmx20cm en color rojo y blanco crema dividido en diagonal , formando rombos.					
	Material	cemento	estado	bueno		
	Material		estado			
	Material		estado			
	Material		estado			
	valores					
	excelente	90%-100%	malo	30%-40%		
	bueno	70%-80%	muy malo	10%-20%		
regular	50%-60%

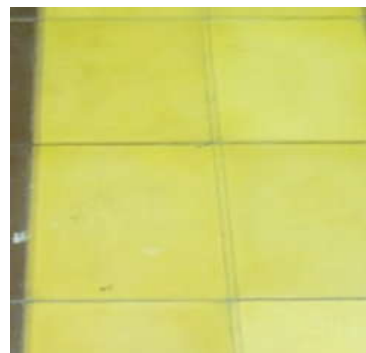
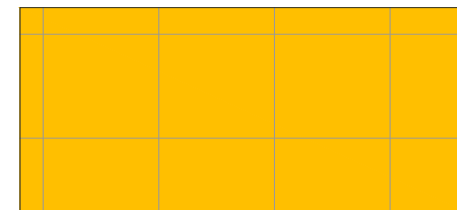
INTERIOR/CAPILLA	Fecha	13/06/2013	Levanto	Esmeralda	Fotografia	Esquema
	Espacio	A3.03	Elemento	piso 02		
	Descripcion: piso de cemento amarillo de 30cmx30cm					
	Material	cemento	estado	bueno		
	Material		estado			
	Material		estado			
	Material		estado			
	valores					
	excelente	90%-100%	malo	30%-40%		
	bueno	70%-80%	muy malo	10%-20%		
regular	50%-60%

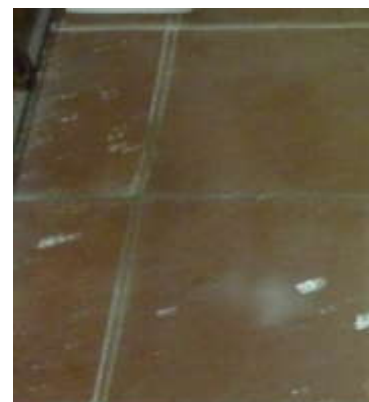
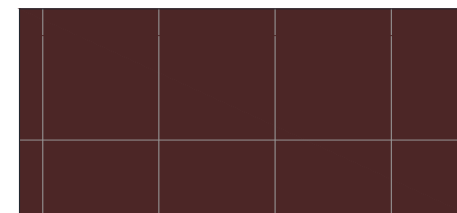
INTERIOR/CAPILLA/SACRISTIA	Fecha	13/06/2013	Levanto	Esmeralda	Fotografia	Esquema
	Espacio	A3.05	Elemento	piso 02		
	Descripcion: piso de cemento color rojo de 30 cm x30 cm					
	Material	cemento	estado	bueno		
	Material		estado			
	Material		estado			
	Material		estado			
	valores					
	excelente	90%-100%	malo	30%-40%		
	bueno	70%-80%	muy malo	10%-20%		
regular	50%-60%

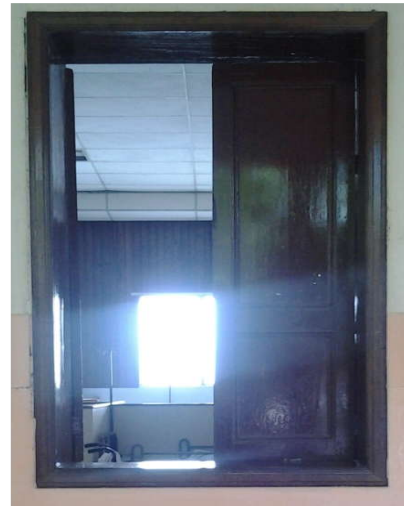
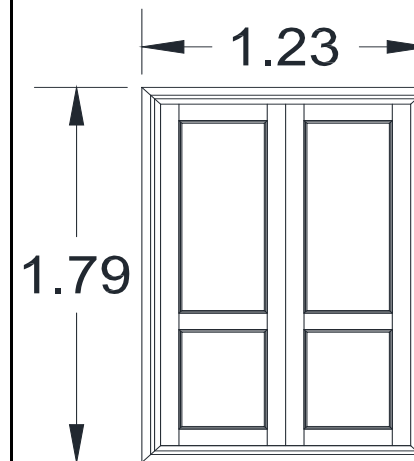
INTERIOR/SECCION SEÑORES	Fecha	26/06/2013	Levanto	Esmeralda	Fotografía	Esquema
	Espacio	A2.01	Elemento	ventana v-41		
	Descripcion:Ventana de vano recto de 2 cuerpos con 4 paneles y coronado con marco de madera					
	Material	madera	estado	bueno		
	Material		estado			
	Material		estado			
	Material		estado			
	valores					
	excelente	90%-100%	malo	30%-40%		
	bueno	70%-80%	muy malo	10%-20%		
regular	50%-60%					
					cantidad:1

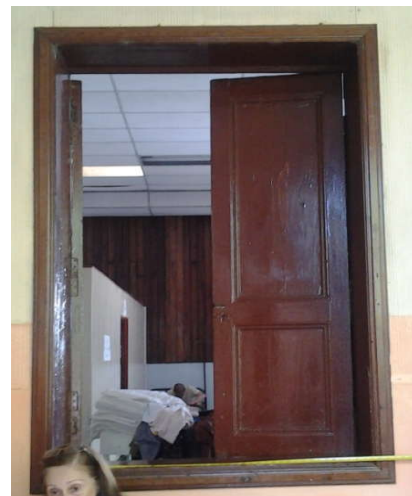
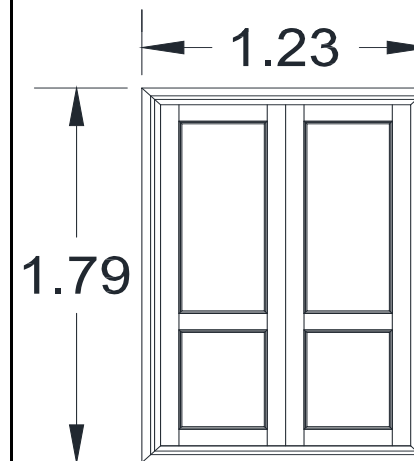
INTERIOR/SECCION SEÑORES	Fecha	26/06/2013	Levanto	Esmeralda	Fotografía	Esquema
	Espacio	A2.01	Elemento	ventana v-41		
	Descripcion:Ventana de vano recto de 2 cuerpos con 4 paneles y coronado con marco de madera					
	Material	madera	estado	bueno		
	Material		estado			
	Material		estado			
	Material		estado			
	valores					
	excelente	90%-100%	malo	30%-40%		
	bueno	70%-80%	muy malo	10%-20%		
regular	50%-60%					
					cantidad:1

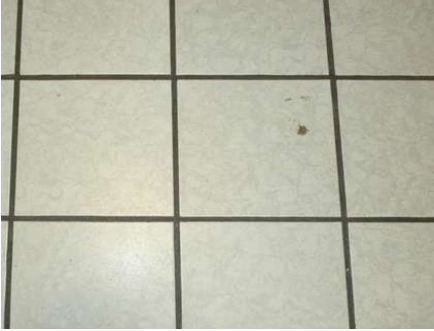
INTERIOR/SECCION SEÑORES	Fecha	07/08/2013	Levanto	Esmeralda	Fotografia	Esquema
	Espacio	A2.13	Elemento	piso 05

Descripcion:piso ceramico de 30cmx30cm					
	Material	ceramica	estado	excelente		
	Material		estado			
	Material		estado			
	Material		estado			
	valores					
	excelente	90%-100%	malo	30%-40%		
	bueno	70%-80%	muy malo	10%-20%		
regular	50%-60%

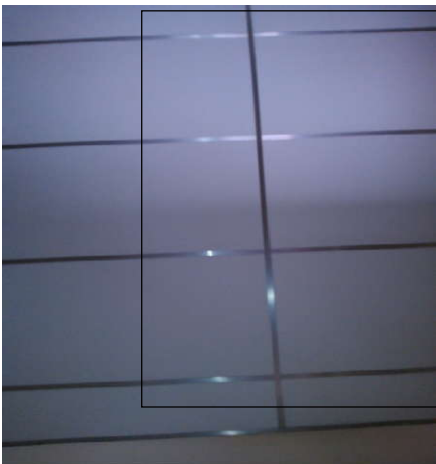
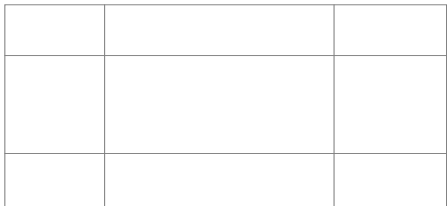
INTERIOR/SECCION SEÑORES	Fecha	07/08/2013	Levanto	Esmeralda	Fotografia	Esquema
	Espacio	A2.14	Elemento	cielo 01

Descripcion:enciado de fibrocemento con estructura de aluminio					
	Material	fibrocemento	estado	excelente		
	Material	aluminio	estado	excelente		
	Material		estado			
	Material		estado			
	valores					
	excelente	90%-100%	malo	30%-40%		
	bueno	70%-80%	muy malo	10%-20%		
regular	50%-60%

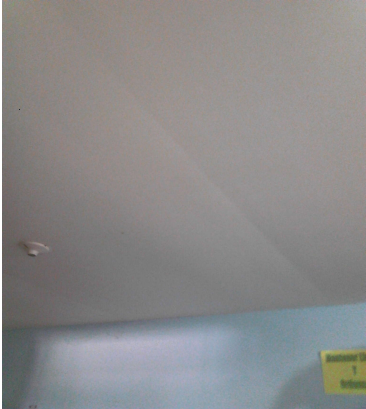
INTERIOR/SECCION SEÑORES/ROPERO	Fecha	07/08/2013	Levanto	Esmeralda	Fotografia	Esquema
	Espacio	A2.12	Elemento	cielo

Descripcion:cielo de tablaroca					
	Material	tablaroca	estado	excelente		
	Material		estado			
	Material		estado			
	Material		estado			
	valores					
	excelente	90%-100%	malo	30%-40%		
	bueno	70%-80%	muy malo	10%-20%		
	regular	50%-60%

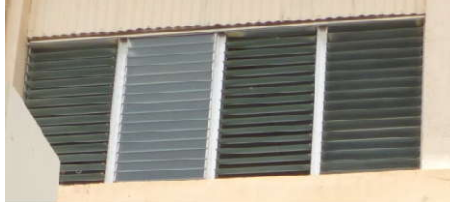
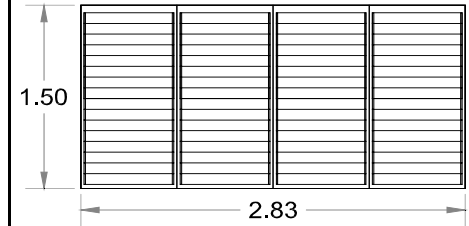
INTERIOR/SECCION SEÑORES	Fecha	07/08/2013	Levanto	Esmeralda	Fotografia	Esquema
	Espacio	A2.08	Elemento	ventana v-26		
	Descripcion:ventana de vano recto de 4 cuerpos de celosia de vidrio y estructura de aluminio, con 4 operadores					
	Material	vidrio	estado	excelente		
	Material	aluminio	estado	excelente		
	Material		estado			
	Material		estado			
	valores					
	excelente	90%-100%	malo	30%-40%		
	bueno	70%-80%	muy malo	10%-20%		
regular	50%-60%					
					cantidad:1

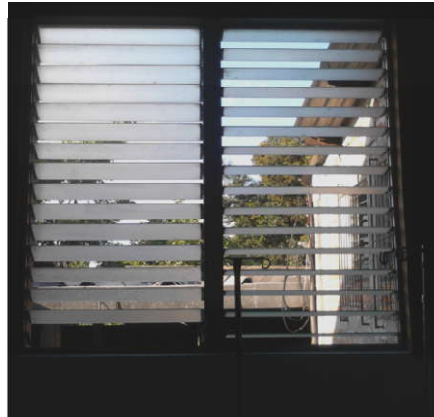
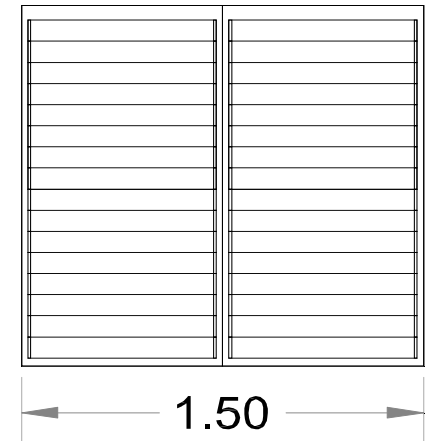
INTERIOR/SECCION SEÑORES	Fecha	07/08/2013	Levanto	Esmeralda	Fotografia	Esquema
	Espacio	A2.08	Elemento	ventana v-26		
	Descripcion:ventana de vano recto de 2 cuerpos de celosia de vidrio y estructura de aluminio, con 2 operadores					
	Material	vidrio	estado	excelente		
	Material	aluminio	estado	excelente		
	Material		estado			
	Material		estado			
	valores					
	excelente	90%-100%	malo	30%-40%		
	bueno	70%-80%	muy malo	10%-20%		
regular	50%-60%					
					cantidad:1

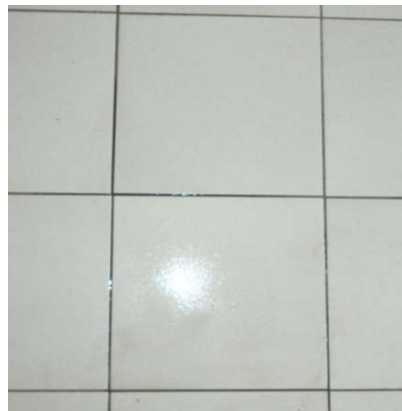
INTERIOR/SECCION SEÑORES/S.S.	Fecha	07/08/2013	Levanto	Esmeralda	Fotografia	Esquema
	Espacio	A2.11	Elemento	piso 05		
	Descripcion:piso ceramico de 33cmx33cm					
	Material	ceramica	estado	excelente		
	Material		estado			
	Material		estado			
	Material		estado			
	valores					
	excelente	90%-100%	malo	30%-40%		
	bueno	70%-80%	muy malo	10%-20%		
regular	50%-60%

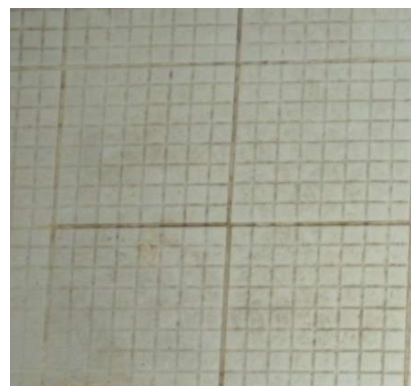
INTERIOR/SECCION SEÑORES/S.S.	Fecha	07/08/2013	Levanto	Esmeralda	Fotografia	Esquema
	Espacio	A2.11	Elemento	piso 06		
	Descripcion:piso ceramico de 20cmx20cm					
	Material	ceramica	estado	excelente		
	Material		estado			
	Material		estado			
	Material		estado			
	valores					
	excelente	90%-100%	malo	30%-40%		
	bueno	70%-80%	muy malo	10%-20%		
regular	50%-60%

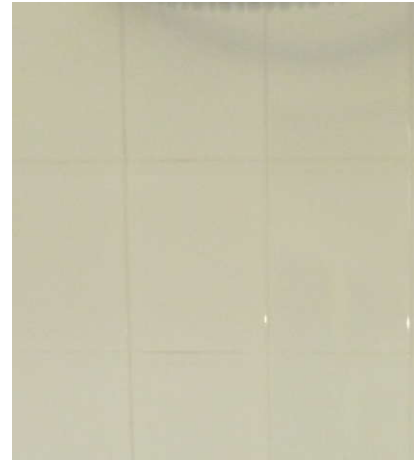
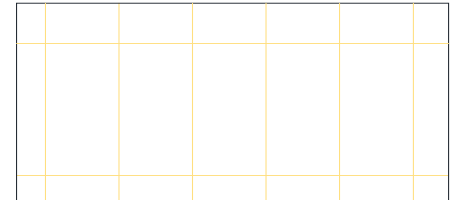
INTERIOR/SECCION SEÑORES/S.S.	Fecha	07/08/2013	Levanto	Esmeralda	Fotografia	Esquema
	Espacio	A2.11	Elemento	enchapado		
	Descripcion:enchapado de ladrillo ceramico de 20cmx40cm color blanco					
	Material	ceramica	estado	excelente		
	Material		estado			
	Material		estado			
	Material		estado			
	valores					
	excelente	90%-100%	malo	30%-40%		
	bueno	70%-80%	muy malo	10%-20%		
regular	50%-60%

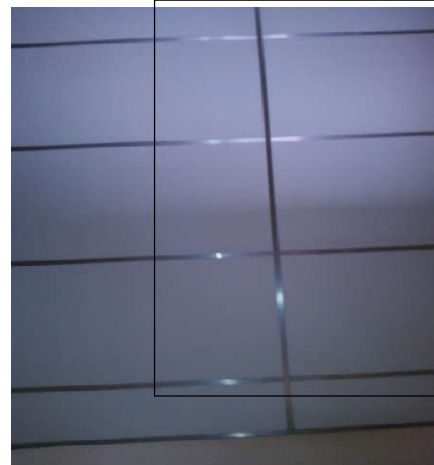
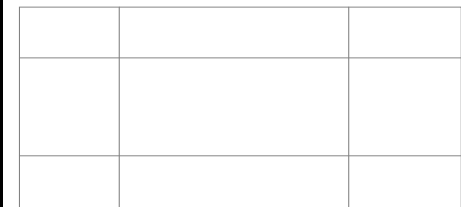
INTERIOR/SECCION SEÑORES/S.S.	Fecha	07/08/2013	Levanto	Esmeralda	Fotografia	Esquema
	Espacio	A2.11	Elemento	cielo 01		
	Descripcion:enciado de fibrocemento con estructura de aluminio					
	Material	fibrocemento	estado	excelente		
	Material	aluminio	estado	excelente		
	Material		estado			
	Material		estado			
	valores					
	excelente	90%-100%	malo	30%-40%		
	bueno	70%-80%	muy malo	10%-20%		
regular	50%-60%

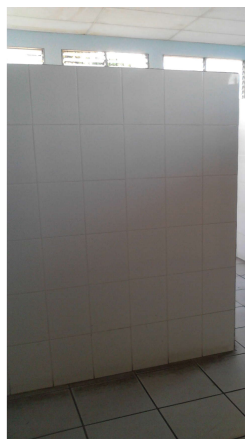
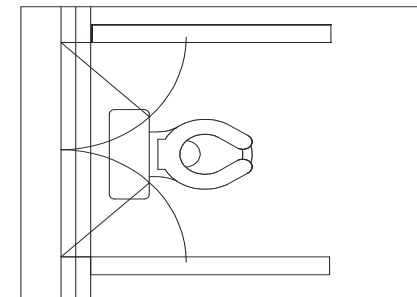
INTERIOR/SECCION SEÑORES/S.S.	Fecha	07/08/2013	Levanto	Esmeralda	Fotografia	Esquema
	Espacio	A2.09	Elemento	diviciones		
	Descripcion:diviciones de ladrillo enchapadas con ceramica blanca					
	Material	ceramica	estado	excelente		
	Material	ladrillo	estado	excelente		
	Material		estado			
	Material		estado			
	valores					
	excelente	90%-100%	malo	30%-40%		
	bueno	70%-80%	muy malo	10%-20%		
regular	50%-60%					
					cantidad:3

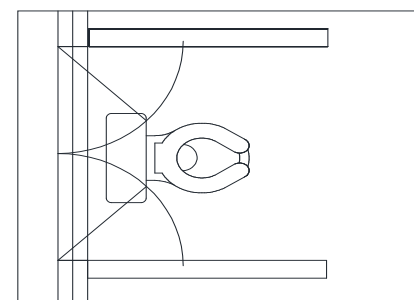
INTERIOR/SECCION SEÑORES/S.S.	Fecha	07/08/2013	Levanto	Esmeralda	Fotografia	Esquema
	Espacio	A2.09	Elemento	diviciones		
	Descripcion:diviciones de ladrillo enchapadas con ceramica blanca					
	Material	ceramica	estado	excelente		
	Material	ladrillo	estado	excelente		
	Material		estado			
	Material		estado			
	valores					
	excelente	90%-100%	malo	30%-40%		
	bueno	70%-80%	muy malo	10%-20%		
regular	50%-60%					
					cantidad:3

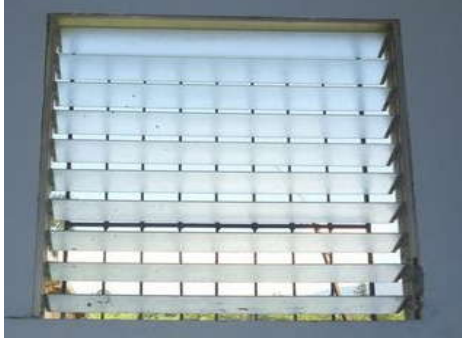
INTERIOR/SECCION SEÑORES/S.S.	Fecha	07/08/2013	Levanto	Esmeralda	Fotografia	Esquema
	Espacio	A2.09	Elemento	ventana v-21

Descripcion:ventana de vano recto de 1 cuerpo de celosia de vidrio y estructura de aluminio, con 1 operador					
	Material	vidrio	estado	excelente		
	Material	aluminio	estado	excelente		
	Material		estado			
	Material		estado			
	valores					
	excelente	90%-100%	malo	30%-40%		
	bueno	70%-80%	muy malo	10%-20%		
regular	50%-60%					
					cantidad:2

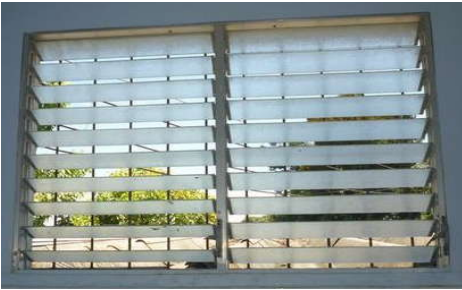
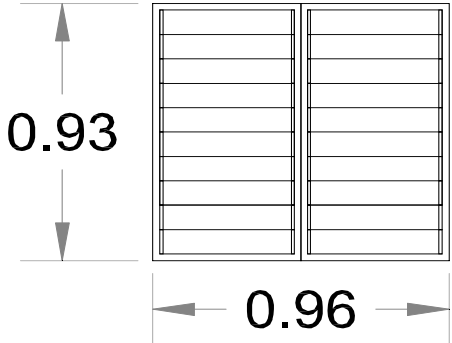
INTERIOR/SECCION SEÑORES/S.S.	Fecha	07/08/2013	Levanto	Esmeralda	Fotografia	Esquema
	Espacio	A2.09	Elemento	ventana v-22

Descripcion:ventana de vano recto de 2 cuerpos de celosia de vidrio y estructura de aluminio, con 2 operadores					
	Material	vidrio	estado	excelente		
	Material	aluminio	estado	excelente		
	Material		estado			
	Material		estado			
	valores					
	excelente	90%-100%	malo	30%-40%		
	bueno	70%-80%	muy malo	10%-20%		
regular	50%-60%					
					cantidad:3

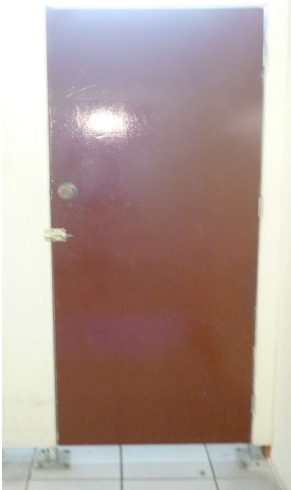
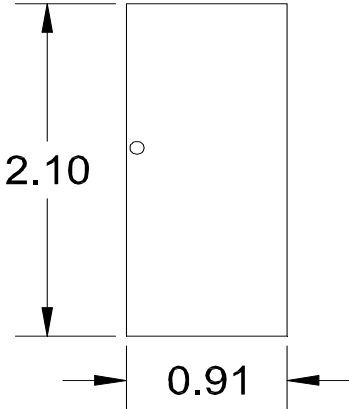
INTERIOR/SECCION SEÑORES/S.S.	Fecha	07/08/2013	Levanto	Esmeralda	Fotografia	Esquema
	Espacio	A2.09	Elemento	puerta

Descripcion:puerta de doble forro de playwood, separada del piso, instalada en divicion de tablaroca					
	Material	madera	estado	excelente		
	Material		estado			
	Material		estado			
	Material		estado			
	valores					
	excelente	90%-100%	malo	30%-40%		
	bueno	70%-80%	muy malo	10%-20%		
regular	50%-60%					
					cantidad:3

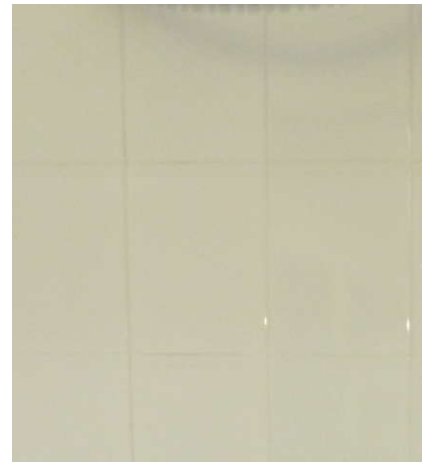
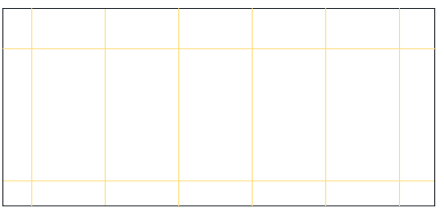
INTERIOR/SECCION SEÑORES/S.S.	Fecha	07/08/2013	Levanto	Esmeralda	Fotografia	Esquema
	Espacio	A2.09	Elemento	enchapado		
	Descripcion:enchapado de ladrillo ceramico de 20cmx40cm color blanco					
	Material	ceramica	estado	excelente		
	Material		estado			
	Material		estado			
	Material		estado			
	valores					
	excelente	90%-100%	malo	30%-40%		
	bueno	70%-80%	muy malo	10%-20%		
regular	50%-60%

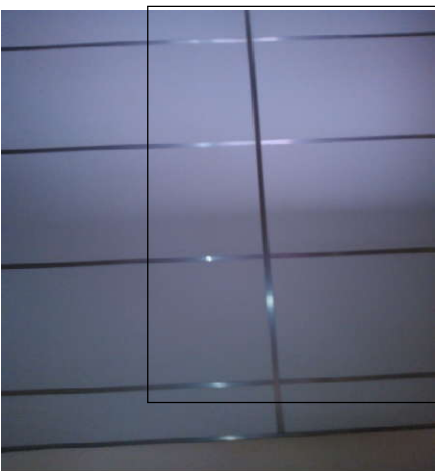
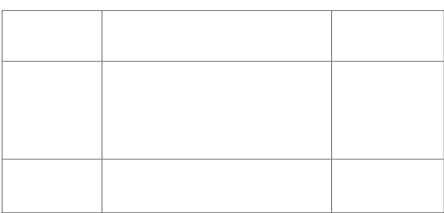
INTERIOR/SECCION SEÑORES/S.S.	Fecha	07/08/2013	Levanto	Esmeralda	Fotografia	Esquema
	Espacio	A2.09	Elemento	cielo 01		
	Descripcion:enciado de fibrocemento con estructura de aluminio					
	Material	fibrocemento	estado	excelente		
	Material	aluminio	estado	excelente		
	Material		estado			
	Material		estado			
	valores					
	excelente	90%-100%	malo	30%-40%		
	bueno	70%-80%	muy malo	10%-20%		
regular	50%-60%

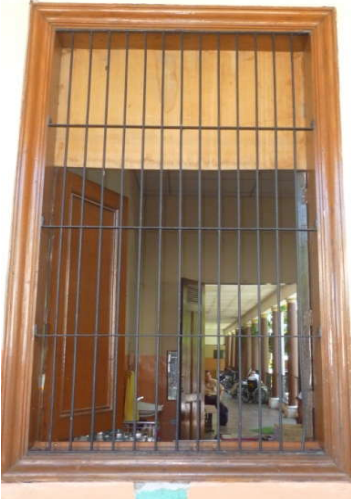
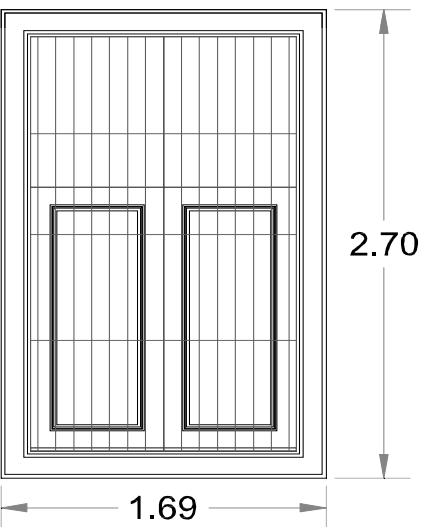
INTERIOR/ESTACION DE ENFERMERAS 1	Fecha	26/06/2013	Levanto	Esmeralda	Fotografia	Esquema
	Espacio	A2.03	Elemento	ventana v-02		
	Descripcion:ventana de madera de 2 cuerpos abajo y arriba 1 elemento de plywood , coronada con moldura de madera y en el exterior balcon rectilineo

Material	madera	estado	bueno		
	Material	plywood	estado	excelente		
	Material		estado			
	Material		estado			
	valores					
	excelente	90%-100%	malo	30%-40%		
	bueno	70%-80%	muy malo	10%-20%		
regular	50%-60%

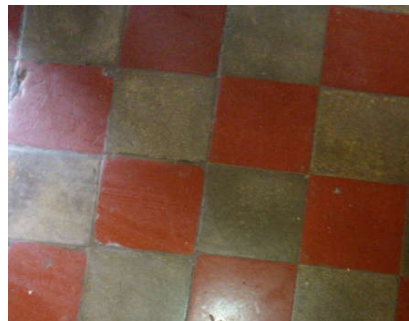
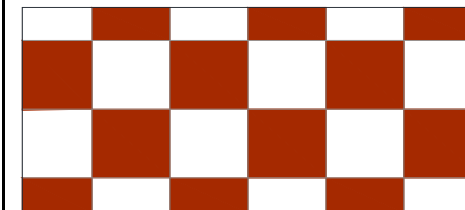
INTERIOR/ESTACION DE ENFERMERAS 1	Fecha	26/06/2013	Levanto	Esmeralda	Fotografia	Esquema
	Espacio	A2.03	Elemento	piso 01		
	Descripcion: piso de cemento color rojo y gris de 20 cm x20 cm					
	Material	cemento	estado	bueno		
	Material		estado			
	Material		estado			
	Material		estado			
	valores					
	excelente	90%-100%	malo	30%-40%		
	bueno	70%-80%	muy malo	10%-20%		
regular	50%-60%

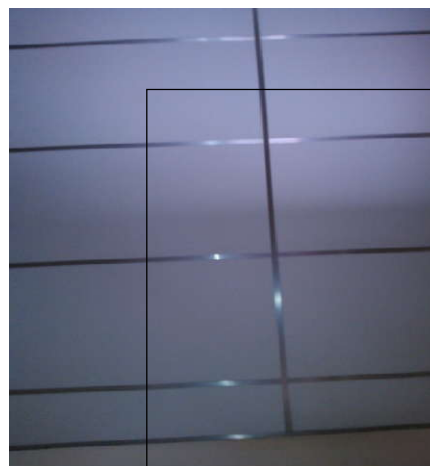
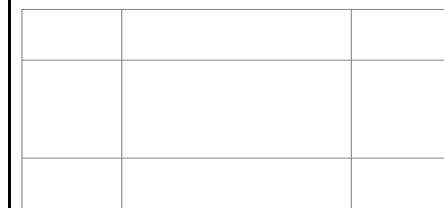
INTERIOR/ESTACION DE ENFERMERAS 1	Fecha	07/08/2013	Levanto	Esmeralda	Fotografia	Esquema
	Espacio	A2.03	Elemento	cielo 01		
	Descripcion: encielado de fibrocemento con estructura de aluminio					
	Material	fibrocemento	estado	excelente		
	Material	aluminio	estado	excelente		
	Material		estado			
	Material		estado			
	valores					
	excelente	90%-100%	malo	30%-40%		
	bueno	70%-80%	muy malo	10%-20%		
regular	50%-60%

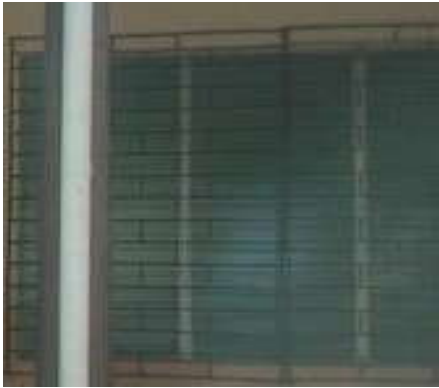
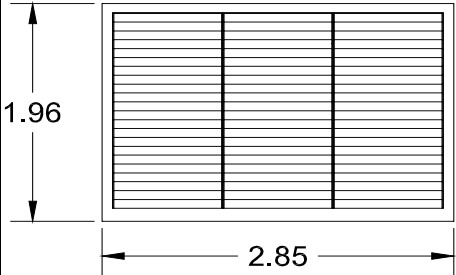
INTERIOR/ALMACEN CENTRAL ZONA 2	Fecha	26/06/2013	Levanto	Esmeralda	Fotografia	Esquema
	Espacio	A2.02	Elemento	ventana v-49

Descripcion:ventana de vano recto de 3 cuerpos de celosia de vidrio y estructura de aluminio, con 3 operadores y balcon externo rectilineo					
	Material	vidrio	estado	excelente		
	Material	aluminio	estado	excelente		
	Material	hierro	estado	exelente		
	Material		estado			
	valores					
	excelente	90%-100%	malo	30%-40%		
	bueno	70%-80%	muy malo	10%-20%		
regular	50%-60%					
					cantidad:1

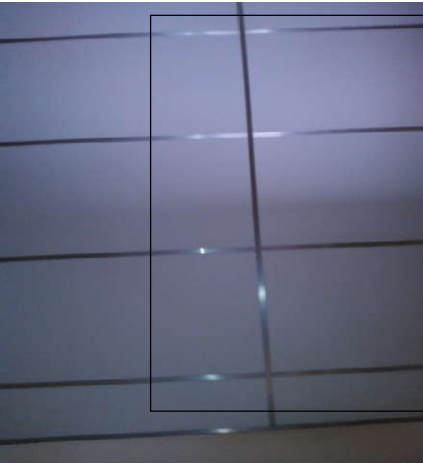
Esquema  
	Espacio	A2.02	Elemento	cielo		
	Descripcion:encilado de fibrocemento con estructura de aluminio					
	Material	fibrocemento	estado	excelente		
	Material	aluminio	estado	excelente		
	Material		estado			
	Material		estado			
	valores					
	excelente	90%-100%	malo	30%-40%		
	bueno	70%-80%	muy malo	10%-20%		
regular	50%-60%

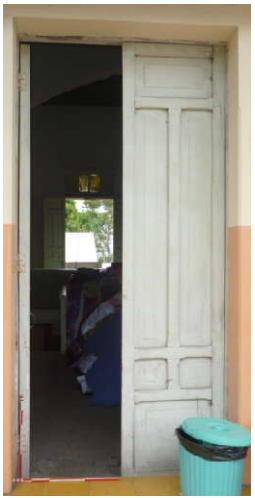
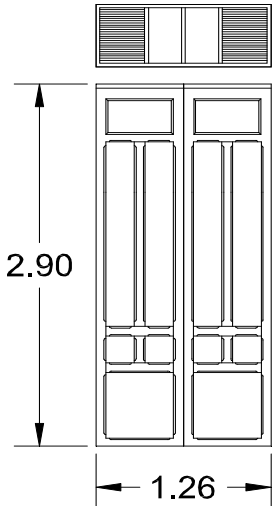
INTERIOR/COSTURERIA	Fecha	26/06/2013	Levanto	Esmeralda	Fotografia	Esquema
	Espacio	A4.05	Elemento	puerta P-32

Descripcion:Puerta vano recto de madera con 2 cuerpos y 12 paneles					
	Material	madera	estado	bueno		
	Material		estado			
	Material		estado			
	Material		estado			
	valores					
	excelente	90%-100%	malo	30%-40%		
	bueno	70%-80%	muy malo	10%-20%		
regular	50%-60%			cantidad:1

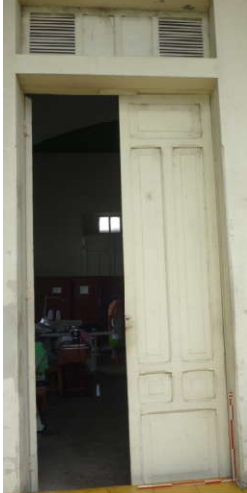
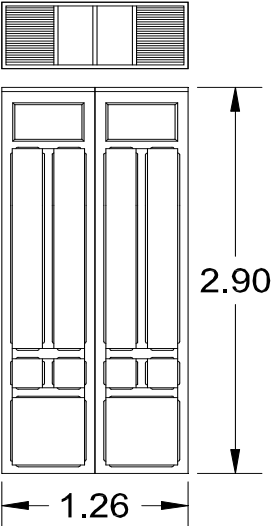
INTERIOR/COSTURERIA	Fecha	26/06/2013	Levanto	Esmeralda	Fotografia	Esquema
	Espacio	A4.05	Elemento	puerta P-32

Descripción: Puerta vano recto de madera con 2 cuerpos y 12 paneles sobre la puerta entrada de aire con 2 celosías de madera					
	Material	madera	estado	bueno		
	Material		estado			
	Material		estado			
	Material		estado			
	valores					
	excelente	90%-100%	malo	30%-40%		
	bueno	70%-80%	muy malo	10%-20%		
regular	50%-60%					
					cantidad:1

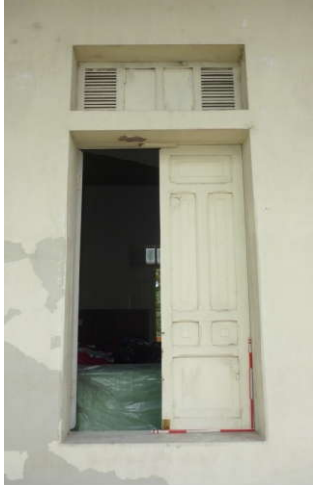
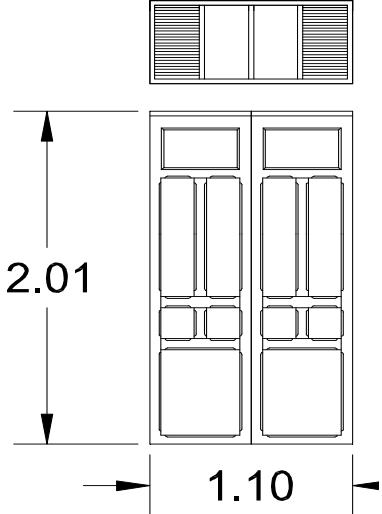
INTERIOR/COSTURERIA	Fecha	26/06/2013	Levanto	Esmeralda	Fotografia	Esquema
	Espacio	A4.05	Elemento	ventana V-60

Descripción: Puerta vano recto de madera con 2 cuerpos y 12 paneles sobre la puerta entrada de aire con 2 celosías de madera					
	Material	madera	estado	bueno		
	Material		estado			
	Material		estado			
	Material		estado			
	valores					
	excelente	90%-100%	malo	30%-40%		
	bueno	70%-80%	muy malo	10%-20%		
regular	50%-60%					
					cantidad:1

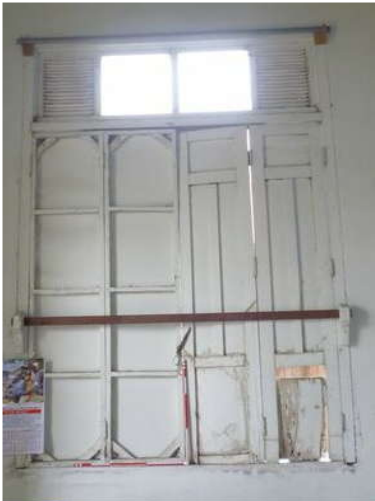
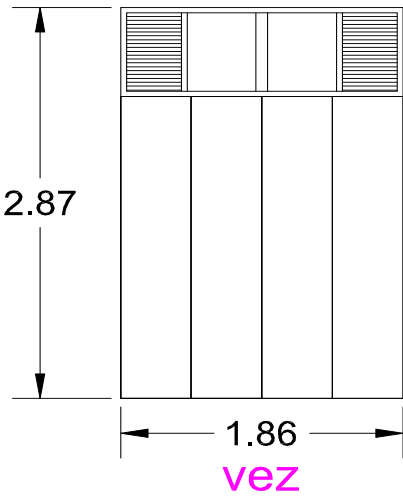
INTERIOR/COSTURERIA	Fecha	26/06/2013	Levanto	Esmeralda	Fotografia	Esquema
	Espacio	A4.05	Elemento	ventana V-59

Descripcion:ventana de vano recto de 4 cuerpos 2 de estos con las piezas originales que tenia 6 paneles cada uno, los otros 2 son de lamina con marco de madera, sobre la ventana una entrada de luz con vidrio fijo y de aire con celosias de madera					
	Material	vidrio	estado	excelente		
	Material	madera	estado	malo		
	Material	lamina	estado	bueno		
	Material		estado			
	valores					
	excelente	90%-100%	malo	30%-40%		
	bueno	70%-80%	muy malo	10%-20%		
regular	50%-60%					
					cantidad:1

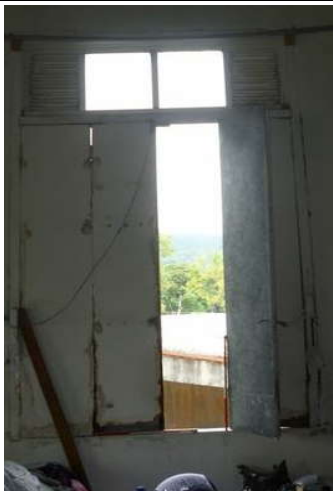
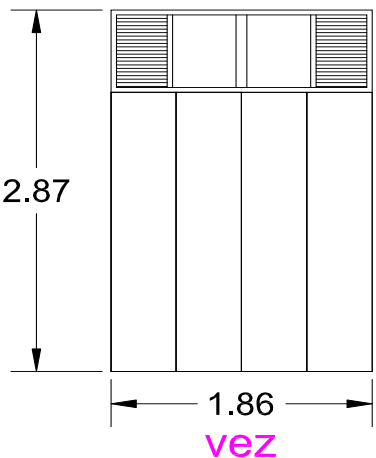
INTERIOR/COSTURERIA	Fecha	26/06/2013	Levanto	Esmeralda	Fotografia	Esquema
	Espacio	A4.05	Elemento	ventana V-59

Descripcion:ventana de vano recto de 4 cuerpos son de lamina con marco de madera, sobre la ventana una entrada de luz con vidrio fijo y de aire con celosias de madera					
	Material	vidrio	estado	excelente		
	Material	madera	estado	bueno		
	Material	lamina	estado	bueno		
	Material		estado			
	valores					
	excelente	90%-100%	malo	30%-40%		
	bueno	70%-80%	muy malo	10%-20%		
regular	50%-60%					
					cantidad:1

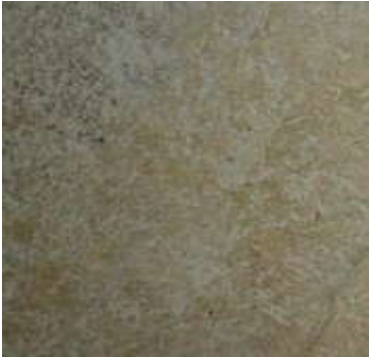
Descripcion:piso de concreto simple					
	Material	concreto	estado	excelente		
	Material		estado			
	Material		estado			
	Material		estado			
	valores					
	excelente	90%-100%	malo	30%-40%		
	bueno	70%-80%	muy malo	10%-20%		
regular	50%-60%

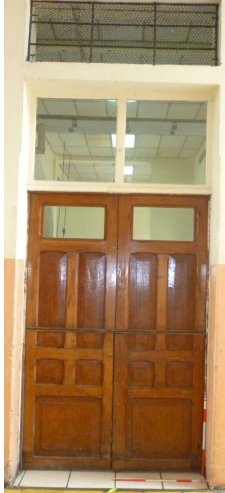
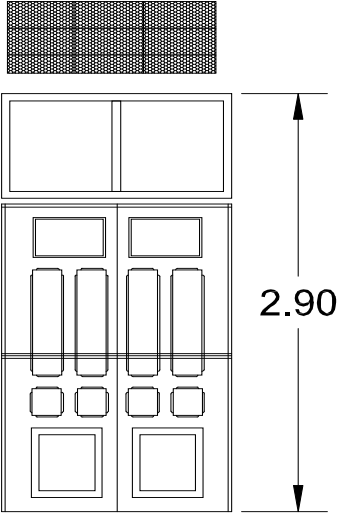
INTERIOR/DEPARTAMENTO DE ALIMENTOS Y DIETAS	Fecha	26/06/2013	Levanto	Esmeralda	Fotografia	Esquema
	Espacio	A4.01	Elemento	puerta p-31

Descripcion:Puerta vano recto de 2 cuerpos con 10 paneles esta dividida en 2 y tiene una tabla como servidor , 2 vidrios fijos, sobre la puerta 1 entrada de luz de vidrio fijo con marco de madera, entrada de aire , con malla metalica y defensas de hierro.					
	Material	vidrio	estado	excelente		
	Material	madera	estado	bueno		
	Material	hierro	estado	regular		
	Material	malla	estado	bueno		
	valores					
	excelente	90%-100%	malo	30%-40%		
	bueno	70%-80%	muy malo	10%-20%		
regular	50%-60%					
					cantidad:1

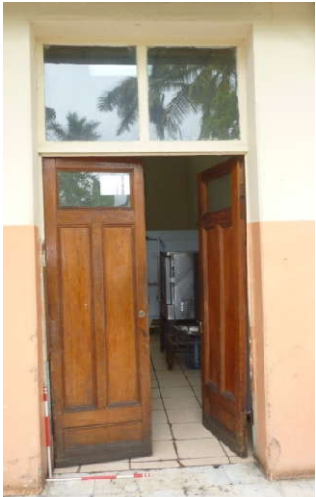
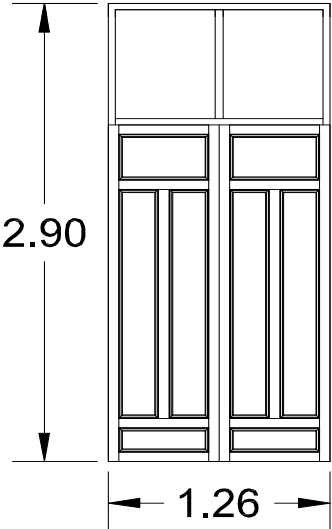
INTERIOR/DEPARTAMENTO DE ALIMENTOS Y DIETAS	Fecha	26/06/2013	Levanto	Esmeralda	Fotografia	Esquema
	Espacio	A4.01	Elemento	puerta P-32

Descripcion:Puerta vano recto de 2 cuerpos con 6 paneles cortada , 2 vidrios fijos, sobre la puerta 1 entrada de luz de vidrio fijo con marco de madera.					
	Material	vidrio	estado	excelente		
	Material	madera	estado	bueno		
	Material		estado			
	Material		estado			
	valores					
	excelente	90%-100%	malo	30%-40%		
	bueno	70%-80%	muy malo	10%-20%		
regular	50%-60%					
					cantidad:1

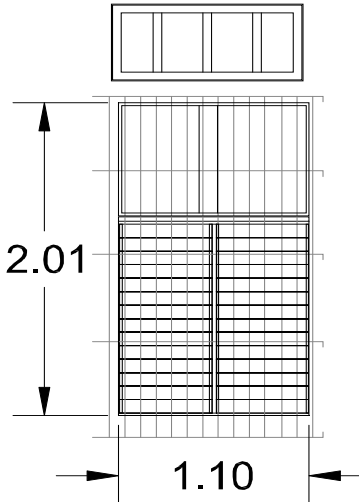
INTERIOR/DEPARTAMENTO DE ALIMENTOS Y DIETAS	Fecha	26/06/2013	Levanto	Esmeralda	Fotografia	Esquema
	Espacio	A4.01	Elemento	ventana V-60		
	Descripcion:Ventana vano recto de 2 cuerpos con celosias de vidrio y estructura de aluminio con 2 operadores. Un vidrio fijo en la parte superior, sobre la ventana un entrada de luz con vidrio fijo y estructura de madera.

Material	vidrio	estado	excelente		
	Material	aluminio	estado	excelente		
	Material	madera	estado	bueno		
	Material	hierro	estado	regular		
	valores					
	excelente	90%-100%	malo	30%-40%		
	bueno	70%-80%	muy malo	10%-20%		
regular	50%-60%

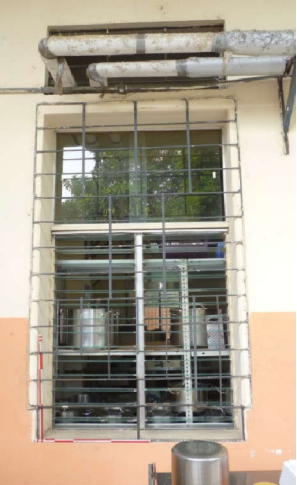
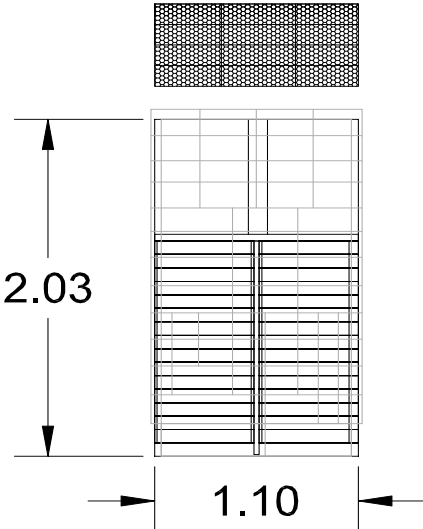
INTERIOR/DEPARTAMENTO DE ALIMENTOS Y DIETAS	Fecha	26/06/2013	Levanto	Esmeralda	Fotografia	Esquema
	Espacio	A4.01	Elemento	ventana V-56		
	Descripcion:Ventana vano recto de 2 cuerpos con celosias de vidrio y estructura de aluminio con 2 operadores. Un vidrio fijo en la parte superior, sobre la ventana un entrada de aire con malla metalica y defensas de hierro

Material	vidrio	estado	excelente		
	Material	aluminio	estado	excelente		
	Material	malla	estado	bueno		
	Material	hierro	estado	regular		
	valores					
	excelente	90%-100%	malo	30%-40%		
	bueno	70%-80%	muy malo	10%-20%		
regular	50%-60%

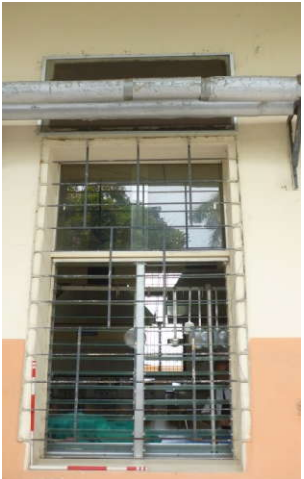
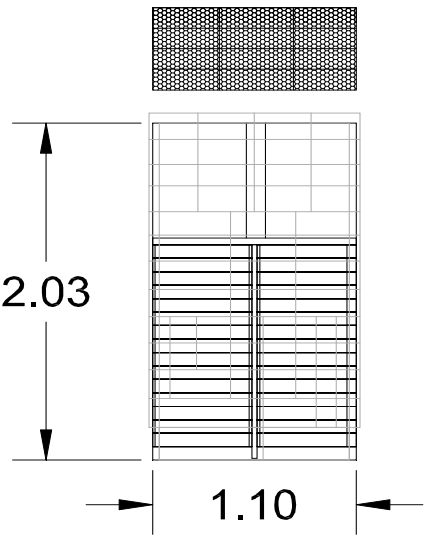
INTERIOR/DEPARTAMENTO DE ALIMENTOS Y DIETAS	Fecha	26/06/2013	Levanto	Esmeralda	Fotografia	Esquema
	Espacio	A4.01	Elemento	ventana V-58

Descripcion:Ventana vano recto de 2 cuerpos con celosias de vidrio y estructura de aluminio con 2 operadores. Un vidrio fijo en la parte superior, sobre la ventana un entrada de aire con malla metalica y defensas de hierro					
	Material	vidrio	estado	excelente		
	Material	aluminio	estado	excelente		
	Material	malla	estado	bueno		
	Material	hierro	estado	regular		
	valores					
	excelente	90%-100%	malo	30%-40%		
	bueno	70%-80%	muy malo	10%-20%		
regular	50%-60%					
					cantidad:1

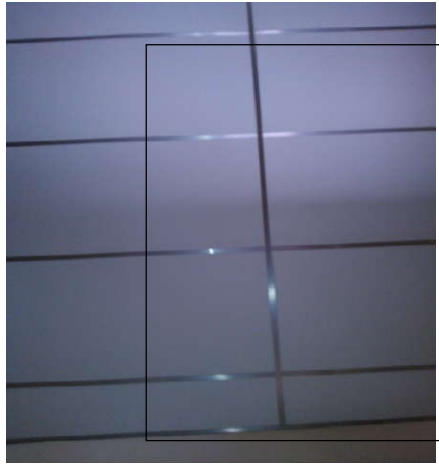
Espacio	A4.01	Elemento	cielo 01		
	Descripcion:enciado de fibrocemento con estructura de aluminio					
	Material	fobrocemento	estado	excelente		
	Material	aluminio	estado	excelente		
	Material		estado			
	Material		estado			
	valores					
	excelente	90%-100%	malo	30%-40%		
	bueno	70%-80%	muy malo	10%-20%		
regular	50%-60%

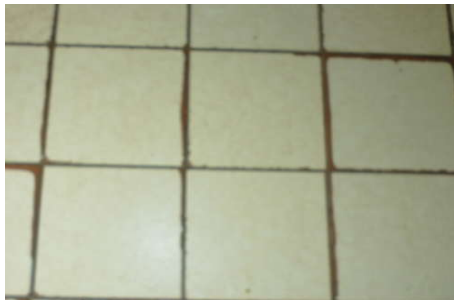
INTERIOR/DEPARTAMENTO DE ALIMENTOS Y DIETAS	Fecha	26/06/2013	Levanto	Esmeralda	Fotografia	Esquema
	Espacio	A4.01	Elemento	piso 06

Descripcion: piso de ceraica color blanco de 30 cm x30 cm					
	Material	ceramica	estado	bueno		
	Material		estado			
	Material		estado			
	Material		estado			
	valores					
	excelente	90%-100%	malo	30%-40%		
	bueno	70%-80%	muy malo	10%-20%		
regular	50%-60%

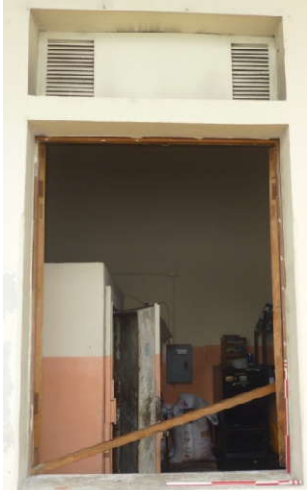
INTERIOR/DEPARTAMENTO DE ALIMENTOS Y DIETAS/CUARTO FRIO	Fecha	26/06/2013	Levanto	Esmeralda	Fotografia	Esquema
	Espacio	A4.06	Elemento	ventana V-60

Descripción: ventana de madera, de 2 cuerpos, sobre la ventana una entrada de aire con 2 celosías de madera.					
	Material	madera	estado	bueno		
	Material		estado			
	Material		estado			
	Material		estado			
	valores					
	excelente	90%-100%	malo	30%-40%		
	bueno	70%-80%	muy malo	10%-20%		
regular	50%-60%					
					cantidad:1
