UNIVERSIDAD DE EL SALVADOR
FACULTAD DE INGENIERÍA Y ARQUITECTURA
ESCUELA DE ARQUITECTURA

**Análisis Físico Espacial del Centro de Atención a Ancianos
Sara Zaldívar y Lineamientos para su Conservación**

CIUDAD UNIVERSITARIA, MAYO 2014

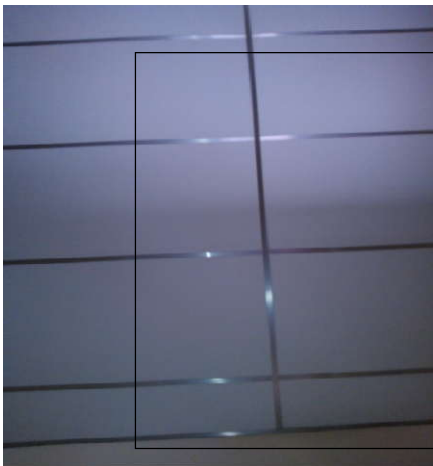
Espacio	A4.06	Elemento	cielo 01		
	Descripcion:encilado de fibrocemento con estructura de aluminio					
	Material	fibrocemento	estado	excelente		
	Material	aluminio	estado	excelente		
	Material		estado			
	Material		estado			
	valores					
	excelente	90%-100%	malo	30%-40%		
	bueno	70%-80%	muy malo	10%-20%		
	regular	50%-60%

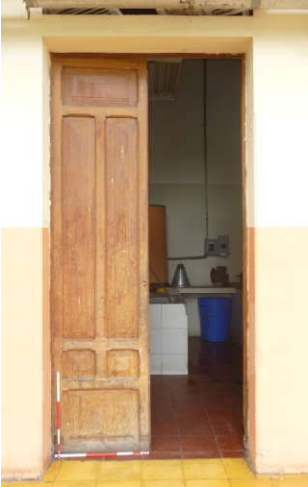
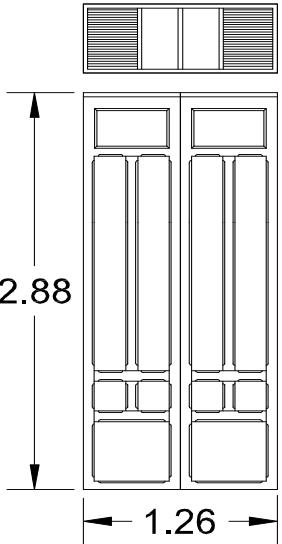
INTERIOR/DEPARTAMENTO DE ALIMENTOS Y DIETAS/MOLINO	Fecha	26/06/2013	Levanto	Esmeralda	Fotografia	Esquema
	Espacio	A4.02	Elemento	puerta P-32

Descripcion: puerta de vano recto de 2 cuerpos de madera con 12 paneles , sobre la puerta					
	Material	madera	estado	excelente		
	Material	malla	estado	excelente		
	Material		estado			
	Material		estado			
	valores					
	excelente	90%-100%	malo	30%-40%		
	bueno	70%-80%	muy malo	10%-20%		
regular	50%-60%

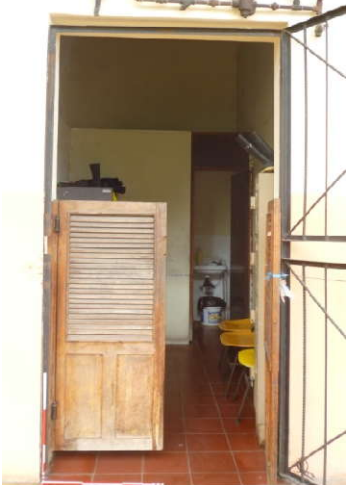
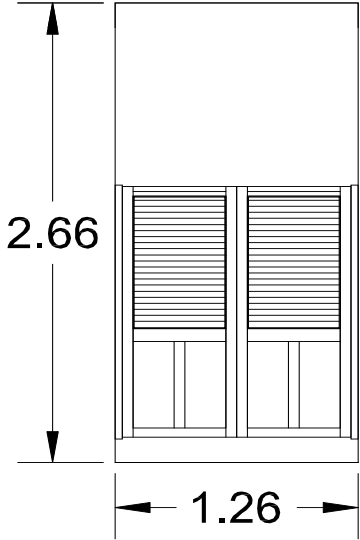
INTERIOR/DEPARTAMENTO DE ALIMENTOS Y DIETAS/VESTIDOR	Fecha	26/06/2013	Levanto	Esmeralda	Fotografia	Esquema
	Espacio	A4.04	Elemento	puerta P-33

Descripcion: puerta de vano recto de 2 cuerpos de madera con 4 paneles y 2 celosias de madera, la altura de la puerta es de					
	Material	madera	estado	excelente		
	Material		estado			
	Material		estado			
	Material		estado			
	valores					
	excelente	90%-100%	malo	30%-40%		
	bueno	70%-80%	muy malo	10%-20%		
regular	50%-60%

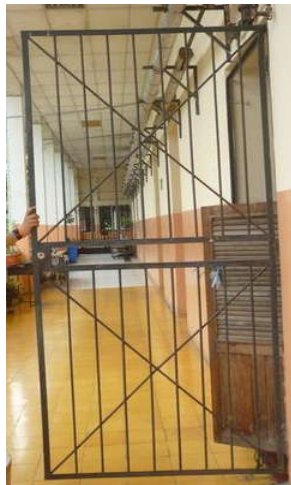
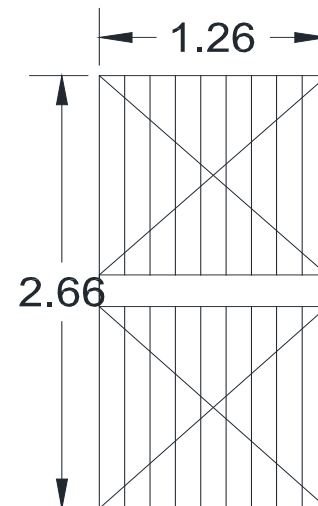
INTERIOR/DEPARTAMENTO DE ALIMENTOS Y DIETAS/VESTIDOR	Fecha	26/06/2013	Levanto	Esmeralda	Fotografia	Esquema
	Espacio	A4.04	Elemento	puerta		
	Descripcion: puerta balcon de hierro cuadrado y angulo de hierro, diseño rectilineo					
	Material	hierro	estado	bueno		
	Material		estado			
	Material		estado			
	Material		estado			
	valores					
	excelente	90%-100%	malo	30%-40%		
	bueno	70%-80%	muy malo	10%-20%		
regular	50%-60%					
					cantidad:1

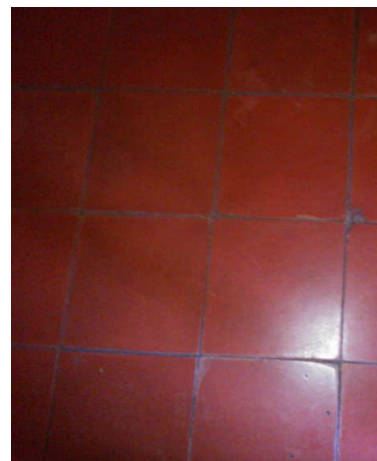
INTERIOR/DEPARTAMENTO DE ALIMENTOS Y DIETAS/VESTIDOR	Fecha	26/06/2013	Levanto	Esmeralda	Fotografia	Esquema
	Espacio	A4.04	Elemento	piso 02		
	Descripcion: piso de cemento color rojo de 30 cm x30 cm					
	Material	cemento	estado	excelente		
	Material		estado			
	Material		estado			
	Material		estado			
	valores					
	excelente	90%-100%	malo	30%-40%		
	bueno	70%-80%	muy malo	10%-20%		
regular	50%-60%

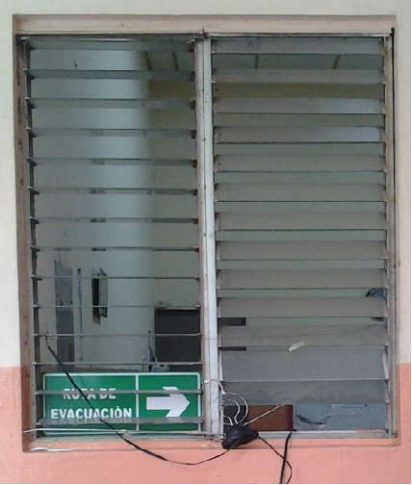
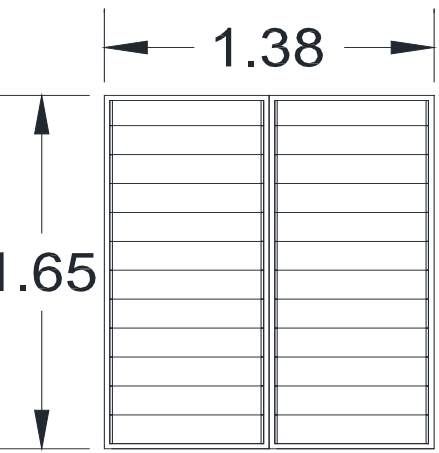
INTERIOR/ESTACION DE ENFERMERAS	Fecha	26/06/2013	Levanto	esmeralda	Fotografia	Esquema
	Espacio	A1.07	Elemento	ventana v-31		
	Descripcion:ventana de vano recto celosia de vidrio nevado de dos cuerpos con estructura de aluminio

Material	vidrio	estado	excelente		
	Material	aluminio	estado	excelente		
	Material		estado			
	Material		estado			
	valores					
	excelente	90%-100%	malo	30%-40%		
	bueno	70%-80%	muy malo	10%-20%		
regular	50%-60%

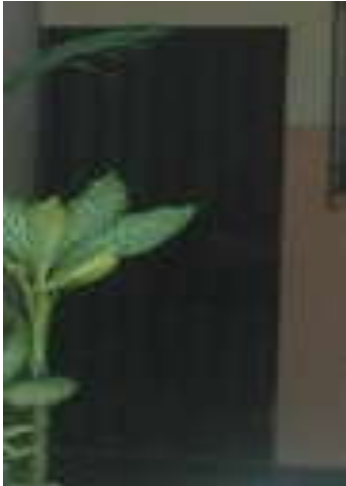
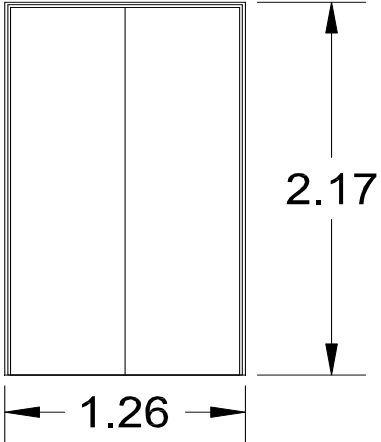
INTERIOR/OFICINA	Fecha	26/06/2013	Levanto	Esmeralda	Fotografia	Esquema
	Espacio	A2.05	Elemento	puerta P-29

Descripcion:Puerta vano recto de 2 cuerpos lisos, de doble forro de plywood y marco de madera. Y puerta balcon de tubo cuadrado en el exterior					
	Material	madera	estado	excelente		
	Material	tubo	estado	excelente		
	Material	plywood	estado	excelente		
	Material	defensa	estado	bueno		
	valores					
	excelente	90%-100%	malo	30%-40%		
	bueno	70%-80%	muy malo	10%-20%		
regular	50%-60%					
					cantidad:1

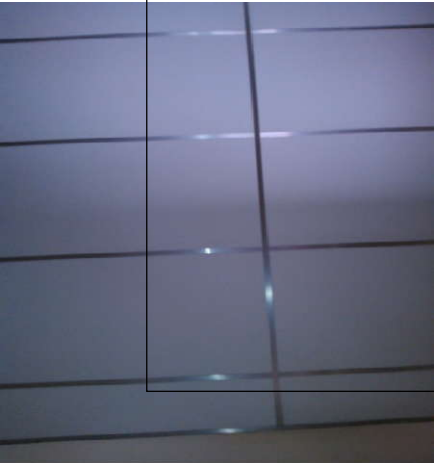
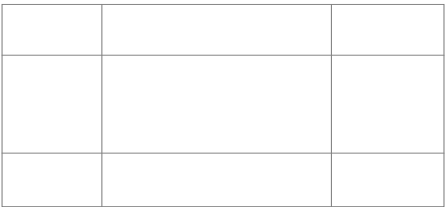
Espacio	A2.05	Elemento	cielo 01		
	Descripcion: encielado de fibrocemento con estructura de aluminio					
	Material	fibrocemento	estado	excelente		
	Material	aluminio	estado	excelente		
	Material		estado			
	Material		estado			
	valores					
	excelente	90%-100%	malo	30%-40%		
	bueno	70%-80%	muy malo	10%-20%		
regular	50%-60%

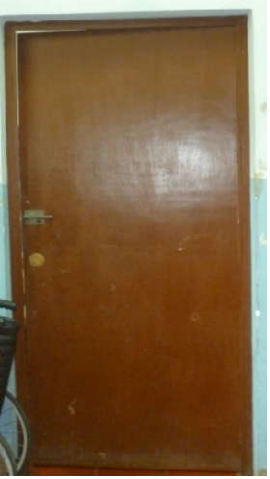
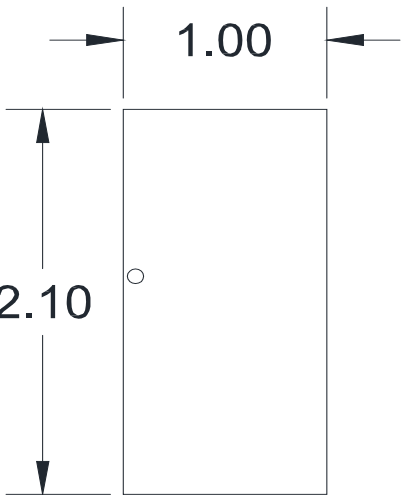
INTERIOR/OFICINA/S.S.	Fecha	26/06/2013	Levanto	Esmeralda	Fotografia	Esquema
	Espacio	A2.07	Elemento	puerta

Descripcion:Puerta vano recto de 1 cuerpo liso, de doble forro de plywood y marco de madera.					
	Material	madera	estado	excelente		
	Material		estado			
	Material		estado			
	Material		estado			
	valores					
	excelente	90%-100%	malo	30%-40%		
	bueno	70%-80%	muy malo	10%-20%		
regular	50%-60%					
					cantidad:4

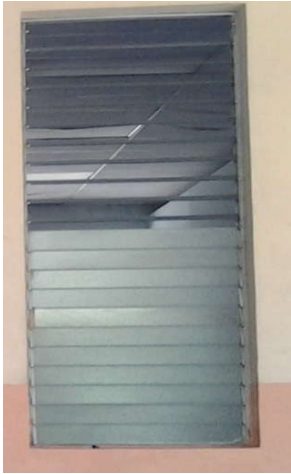
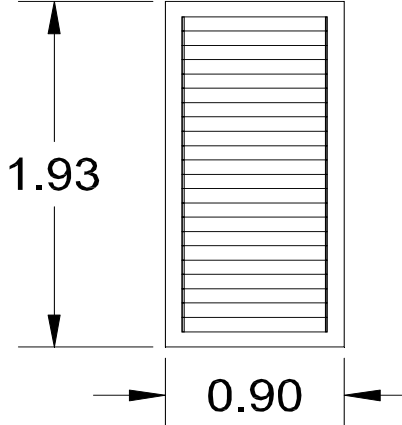
INTERIOR/SALA DE HOMBRES	Fecha	26/06/2013	Levanto	Esmeralda	Fotografia	Esquema
	Espacio	A2.01	Elemento	ventana V-53

Descripcion:ventana de vano recto de 1 cuerpo de celosia de vidrio y estructura de aluminio, con 1 operador					
	Material	vidrio	estado	excelente		
	Material	aluminio	estado	excelente		
	Material		estado			
	Material		estado			
	valores					
	excelente	90%-100%	malo	30%-40%		
	bueno	70%-80%	muy malo	10%-20%		
regular	50%-60%					
					cantidad:1

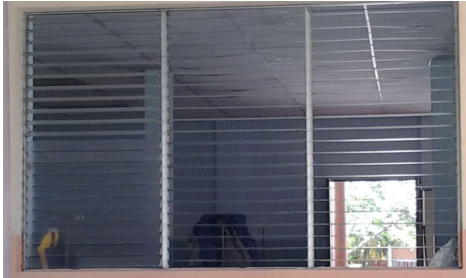
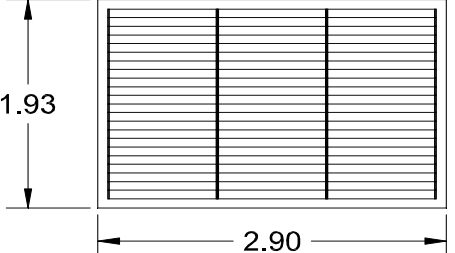
INTERIOR/SALA DE HOMBRES	Fecha	26/06/2013	Levanto	Esmeralda	Fotografia	Esquema
	Espacio	A2.01	Elemento	ventana V-55

Descripcion:ventana de vano recto de 3 cuerpos de celosia de vidrio y estructura de aluminio, con 3 operadores					
	Material	vidrio	estado	excelente		
	Material	aluminio	estado	excelente		
	Material		estado			
	Material		estado			
	valores					
	excelente	90%-100%	malo	30%-40%		
	bueno	70%-80%	muy malo	10%-20%		
regular	50%-60%			cantidad:2

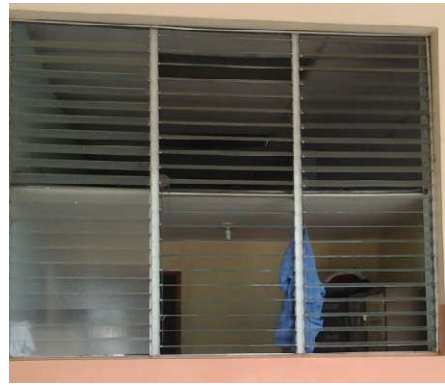
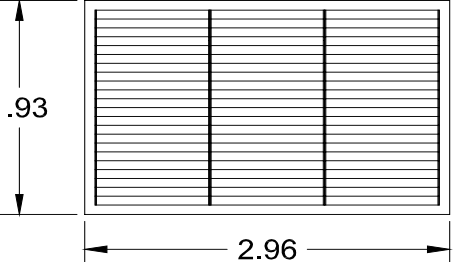
INTERIOR/SALA DE HOMBRES	Fecha	26/06/2013	Levanto	Esmeralda	Fotografia	Esquema
	Espacio	A2.01	Elemento	ventana V-54

Descripcion:ventana de vano recto de 3 cuerpos de celosia de vidrio y estructura de aluminio, con 3 operadores					
	Material	vidrio	estado	excelente		
	Material	aluminio	estado	excelente		
	Material		estado			
	Material		estado			
	valores					
	excelente	90%-100%	malo	30%-40%		
	bueno	70%-80%	muy malo	10%-20%		
regular	50%-60%			cantidad:2

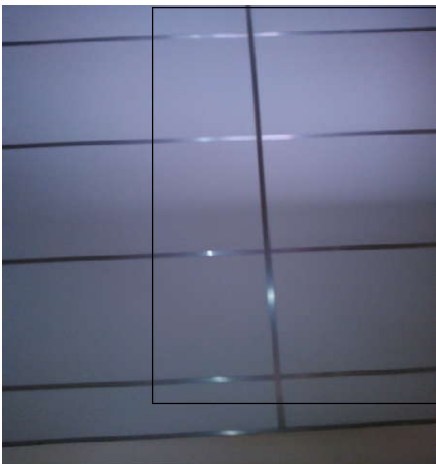
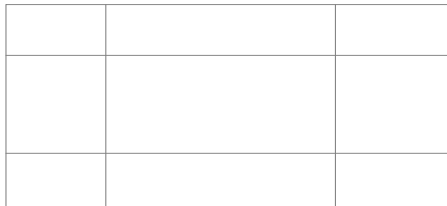
INTERIOR/SALA DE HOMBRES	Fecha	07/08/2013	Levanto	Esmeralda	Fotografia	Esquema
	Espacio	A2.01	Elemento	cielo 01

Descripcion:encilado de fibrocemento con estructura de aluminio					
	Material	fibrocemento	estado	excelente		
	Material	aluminio	estado	excelente		
	Material		estado			
	Material		estado			
	valores					
	excelente	90%-100%	malo	30%-40%		
	bueno	70%-80%	muy malo	10%-20%		
regular	50%-60%

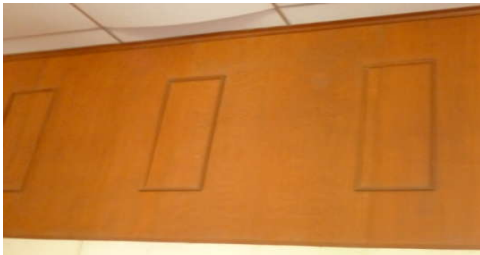
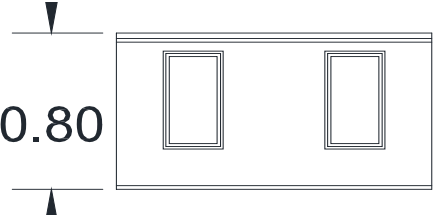
INTERIOR/SALA DE HOMBRES	Fecha	13/06/2013	Levanto	Esmeralda	Fotografia	Esquema
	Espacio	A2.01	Elemento	cenefa 1

Descripcion: Cenefa de madera con bocel, ubicado sobre la division de tabla roca					
	Material	plywood	estado	excelente		
	Material	madera	estado	excelente		
	Material		estado			
	Material		estado			
	valores					
	excelente	90%-100%	malo	30%-40%		
	bueno	70%-80%	muy malo	10%-20%		
regular	50%-60%					
					cantidad:1

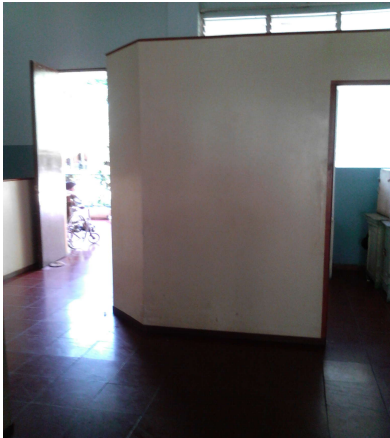
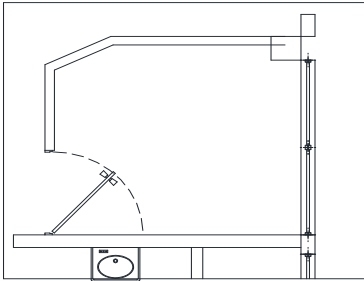
INTERIOR/SALA DE HOMBRES/OFCINA	Fecha	07/08/2013	Levanto	Esmeralda	Fotografia	Esquema
	Espacio	A2.01	Elemento	diviciones

Descripcion:diviciones de tabla roca con remate de madera					
	Material	tablaroca	estado	excelente		
	Material	madera	estado	excelente		
	Material		estado			
	Material		estado			
	valores					
	excelente	90%-100%	malo	30%-40%		
	bueno	70%-80%	muy malo	10%-20%		
regular	50%-60%			cantidad:1

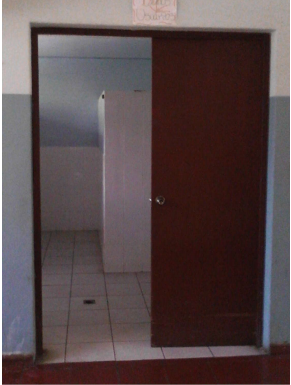
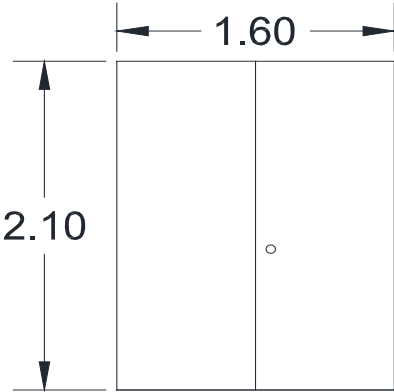
INTERIOR/SALA DE HOMBRES/S.S.	Fecha	26/06/2013	Levanto	Esmeralda	Fotografia	Esquema
	Espacio	A2.07	Elemento	puerta

Descripcion:Puerta vano recto de 2 cuerpos de plywood					
	Material	madera	estado	excelente		
	Material	plywood	estado	excelente		
	Material		estado			
	Material		estado			
	valores					
	excelente	90%-100%	malo	30%-40%		
	bueno	70%-80%	muy malo	10%-20%		
regular	50%-60%					
					cantidad:4

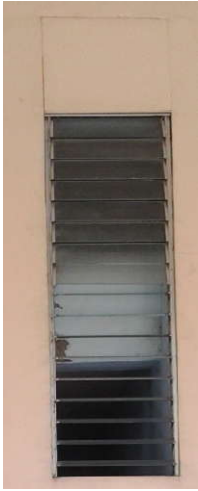
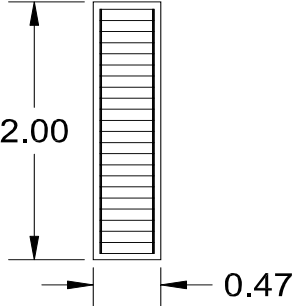
INTERIOR/SALA DE HOMBRES/S.S.	Fecha	26/06/2013	Levanto	Esmeralda	Fotografia	Esquema
	Espacio	A2.07	Elemento	ventana V-45

Descripcion:ventana de vano recto de 1 cuerpo de celosia de vidrio y estructura de aluminio, con2 operadores					
	Material	vidrio	estado	excelente		
	Material	aluminio	estado	excelente		
	Material		estado			
	Material		estado			
	valores					
	excelente	90%-100%	malo	30%-40%		
	bueno	70%-80%	muy malo	10%-20%		
regular	50%-60%					
					cantidad:1

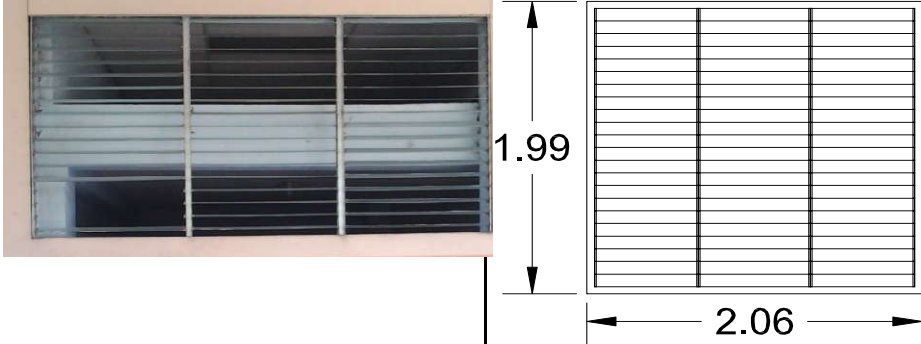
INTERIOR/SALA DE HOMBRES	Fecha	26/06/2013	Levanto	Esmeralda	Fotografia	Esquema
	Espacio	A2.07	Elemento	ventana V-43

Descripcion:ventana de vano recto de 3 cuerpos de celosia de vidrio y estructura de aluminio, con 3 operadores					
	Material	vidrio	estado	excelente		
	Material	aluminio	estado	excelente		
	Material		estado			
	Material		estado			
	valores					
	excelente	90%-100%	malo	30%-40%		
	bueno	70%-80%	muy malo	10%-20%		
regular	50%-60%					
					cantidad:1

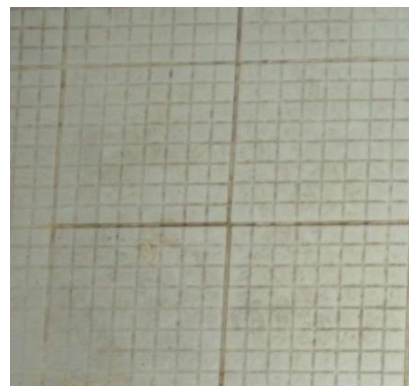
INTERIOR/SALA DE HOMBRES/S.S.	Fecha	07/08/2013	Levanto	Esmeralda	Fotografia	Esquema
	Espacio	A1.07	Elemento	piso 05		
	Descripcion:piso ceramico de 20cmx20cm					
	Material	ceramica	estado	excelente		
	Material		estado			
	Material		estado			
	Material		estado			
	valores					
	excelente	90%-100%	malo	30%-40%		
	bueno	70%-80%	muy malo	10%-20%		
regular	50%-60%

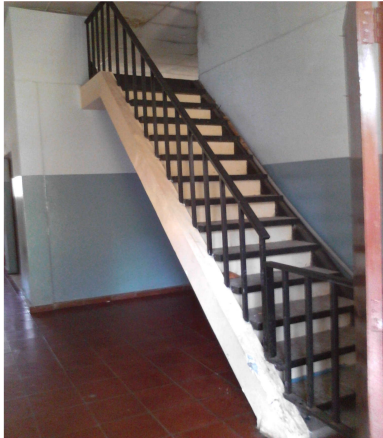
INTERIOR/SALA DE HOMBRES	Fecha	07/08/2013	Levanto	Esmeralda	Fotografia	Esquema
	Espacio	A2.01	Elemento	escalera

Descripción: escalera recta para acceder al mesanine, elaborado con estructura metalica, gradas de concreto y pasamanos metalico con cañuela y tubo cuadrado					
	Material	cemento	estado	excelente		
	Material	tubo	estado	excelente		
	Material		estado			
	Material		estado			
	valores					
	excelente	90%-100%	malo	30%-40%		
	bueno	70%-80%	muy malo	10%-20%		
regular	50%-60%					
					cantidad:1

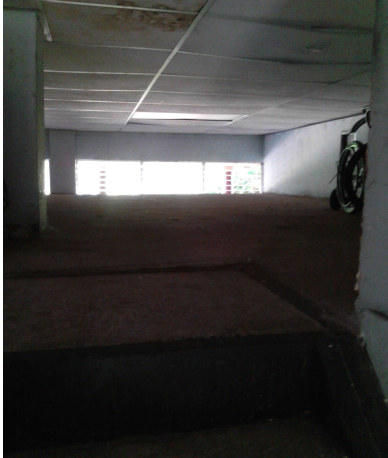
INTERIOR/SALA DE HOMBRES	Fecha	07/08/2013	Levanto	Esmeralda	Fotografia	Esquema
	Espacio	A2.01	Elemento	mesanine

Descripción:mesanine utilizado como bodega, de entrepiso de losa densa.					
	Material	cemento	estado	excelente		
	Material		estado			
	Material		estado			
	Material		estado			
	valores					
	excelente	90%-100%	malo	30%-40%		
	bueno	70%-80%	muy malo	10%-20%		
regular	50%-60%					
					cantidad:1

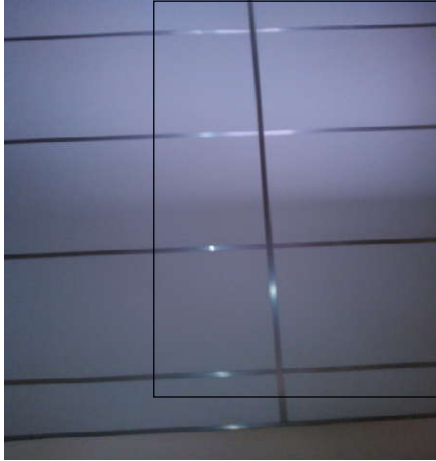
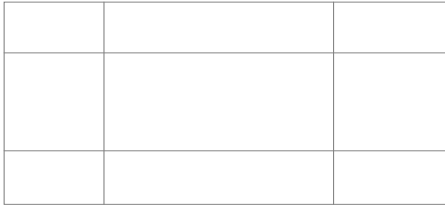
Espacio	A1.07	Elemento	cielo 01		
	Descripcion:enciado de fibrocemento con estructura de aluminio					
	Material	fibrocemento	estado	excelente		
	Material	aluminio	estado	excelente		
	Material		estado			
	Material		estado			
	valores					
	excelente	90%-100%	malo	30%-40%		
	bueno	70%-80%	muy malo	10%-20%		
regular	50%-60%

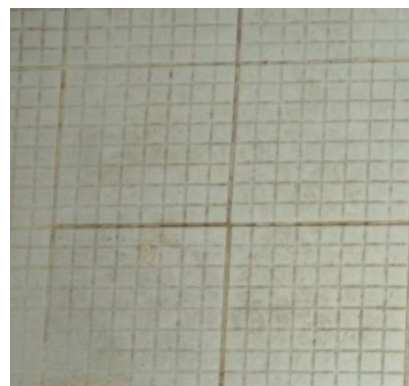
INTERIOR/VESTIDOR/S.S.	Fecha	07/08/2013	Levanto	Esmeralda	Fotografia	Esquema
	Espacio	A3.04	Elemento	piso 05		
	Descripcion:piso ceramico de 20cmx20cm					
	Material	ceramica	estado	excelente		
	Material	madera	estado	excelente		
	Material		estado			
	Material		estado			
	valores					
	excelente	90%-100%	malo	30%-40%		
	bueno	70%-80%	muy malo	10%-20%		
regular	50%-60%

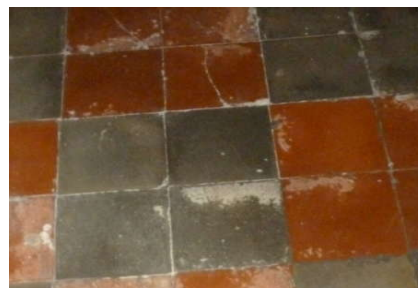
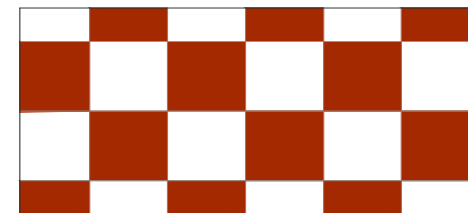
INTERIOR/ZOTANO/ LAVADO	Fecha	26/06/2013	Levanto	Esmeralda	Fotografia	Esquema
	Espacio	A4.09	Elemento	piso 02		
	Descripcion:Piso de cemento color rojo y gris 20x20 cm					
	Material	cemento	estado	regular		
	Material		estado			
	Material		estado			
	Material		estado			
	valores					
	excelente	90%-100%	malo	30%-40%		
	bueno	70%-80%	muy malo	10%-20%		
regular	50%-60%					
					cantidad:1

- Tener identificadas cada diseño pisos su color y dimensión, las piezas originales que estén con daños mínimos (1% al 30%) deberán de realizarse acciones de restauración de consolidación aplicando algún adhesivo para su protección.
- Si los daños son considerables (del 31 al 79%) y se pueden realizar una restauración de la pieza deberá ser por reintegración y si la pieza está muy dañada (mas le 80%) deberá ser por integración, utilizando materiales similares y colores 2 tonos más claros de los originales.
- Donde se han realizado llenos de concreto para sustituir la piezas realizar restauración por liberación primeramente y luego

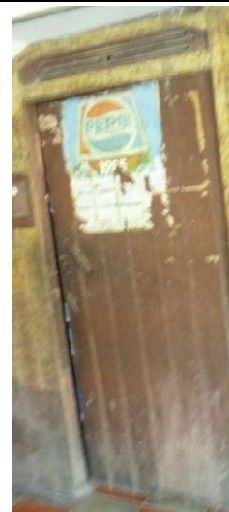
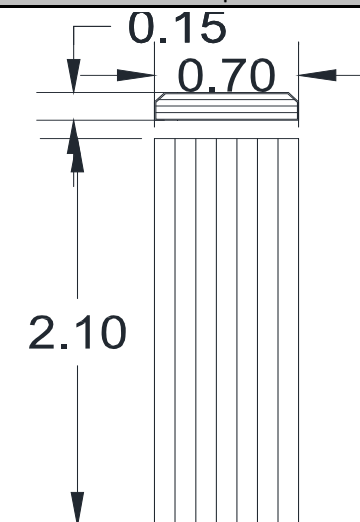
INTERIOR/ZOTANO/ LAVADO/BODEGA	Fecha	26/06/2013	Levanto	Esmeralda	Fotografia	Esquema
	Espacio	A4.09	Elemento	puerta		
	Descripcion:Puerta vano recto de 1 cuerpo elaborada con madera machimbrada					
	Material	madera	estado	regular		
	Material		estado	exelente		
	Material		estado			
	Material		estado			
	valores					
	excelente	90%-100%	malo	30%-40%		
	bueno	70%-80%	muy malo	10%-20%		
regular	50%-60%					
					cantidad:1

- Tener identificadas cada diseño de ventanas y puertas , si alguna pieza o en su totalidad e incluyendo el marco de estas, se dañara deberá de restaurarse por reintegración o integración según sea la gravedad del daño de la pieza o totalidad.

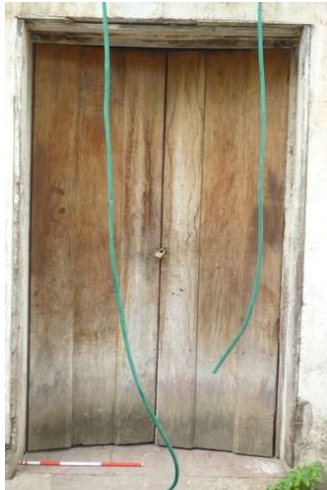
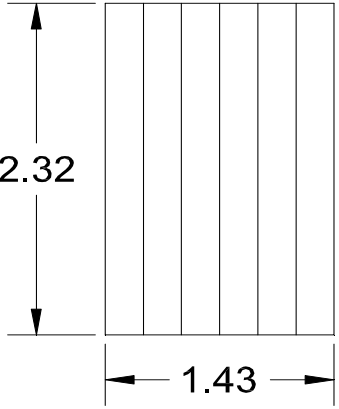
INTERIOR/ZOTANO/ BODEGA	Fecha	26/06/2013	Levanto	Esmeralda	Fotografia	Esquema
	Espacio	A4.10	Elemento	Puerta P-37

Descripcion:Puerta vano recto de 2 cuerpos con 8 paneles y 2 celosias de madera.					
	Material	madera	estado	bueno		
	Material		estado			
	Material		estado			
	Material		estado			
	valores					
	excelente	90%-100%	malo	30%-40%		
	bueno	70%-80%	muy malo	10%-20%		
regular	50%-60%					
					cantidad:1

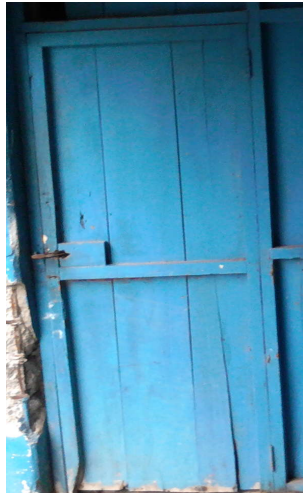
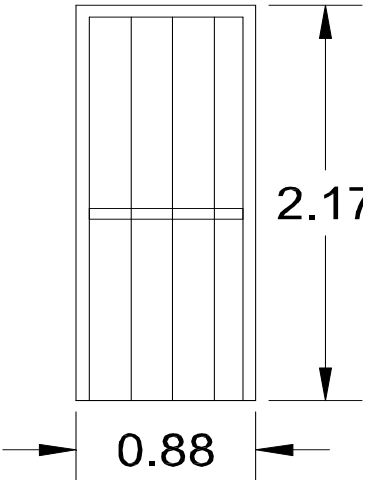
INTERIOR/ZOTANO/ BODEGA	Fecha	26/06/2013	Levanto	Esmeralda	Fotografia	Esquema
	Espacio	A4.10	Elemento	puerta P-34

Descripcion:Puerta vano recto de 2 cuerpos con 8 paneles y 2 celosias de madera.					
	Material	madera	estado	regular		
	Material		estado			
	Material		estado			
	Material		estado			
	valores					
	exelente	90%-100%	malo	30%-40%		
	bueno	70%-80%	muy malo	10%-20%		
regular	50%-60%					
					cantidad:1

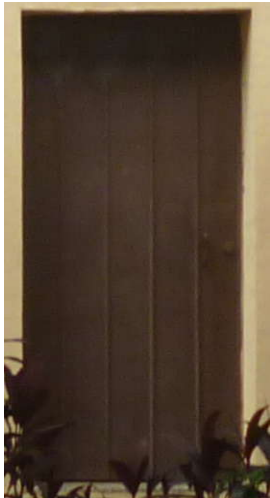
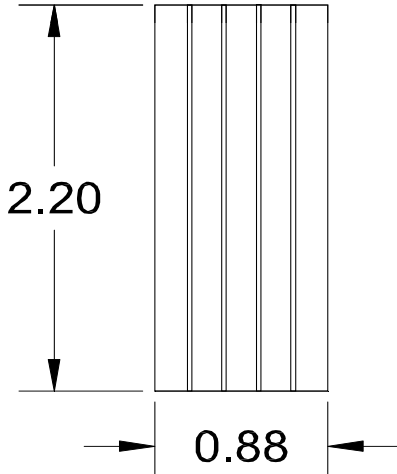
INTERIOR/ZOTANO/ BODEGA	Fecha	26/06/2013	Levanto	Esmeralda	Fotografia	Esquema
	Espacio	A4.10	Elemento	puerta p-36

Descripcion:Puerta vano recto de 1 cuerpo de lamina acanalada					
	Material	lamina	estado	exelente		
	Material		estado			
	Material		estado			
	Material		estado			
	valores					
	exelente	90%-100%	malo	30%-40%		
	bueno	70%-80%	muy malo	10%-20%		
regular	50%-60%					
					cantidad:1

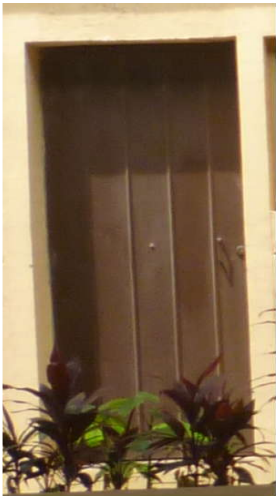
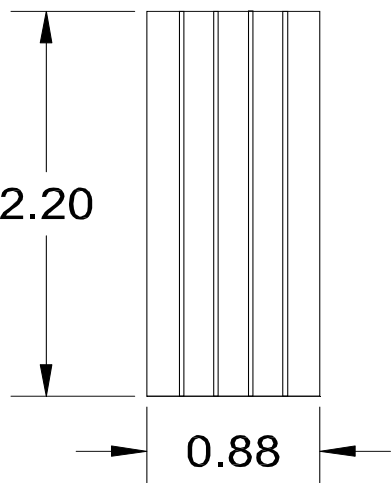
INTERIOR/ZOTANO/ BODEGA	Fecha	26/06/2013	Levanto	Esmeralda	Fotografia	Esquema
	Espacio	A4.10	Elemento	puerta p-36

Descripcion:Puerta vano recto de 1 cuerpo de lamina acanalada					
	Material	lamina	estado	bueno		
	Material		estado			
	Material		estado			
	Material		estado			
	valores					
	excelente	90%-100%	malo	30%-40%		
	bueno	70%-80%	muy malo	10%-20%		
regular	50%-60%					
					cantidad:1

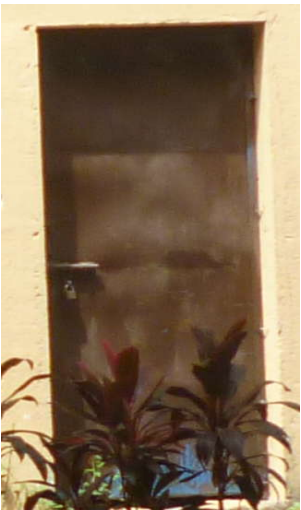
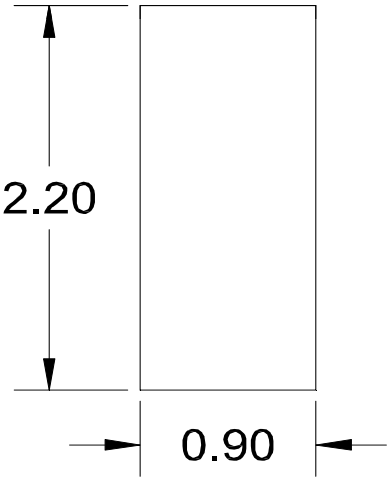
INTERIOR/ZOTANO/ BODEGA	Fecha	26/06/2013	Levanto	Esmeralda	Fotografia	Esquema
	Espacio	A4.10	Elemento	puerta p-37

Descripcion:Puerta vano recto de 1 cuerpo de lamina lisa					
	Material	lamina	estado	bueno		
	Material		estado			
	Material		estado			
	Material		estado			
	valores					
	excelente	90%-100%	malo	30%-40%		
	bueno	70%-80%	muy malo	10%-20%		
regular	50%-60%					
					cantidad:1

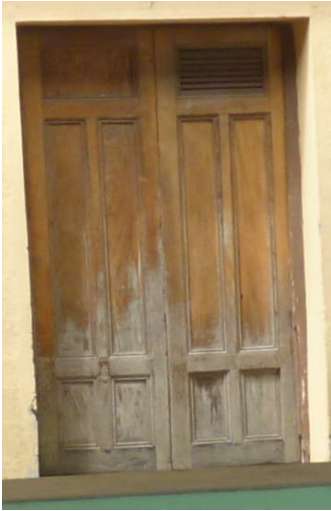
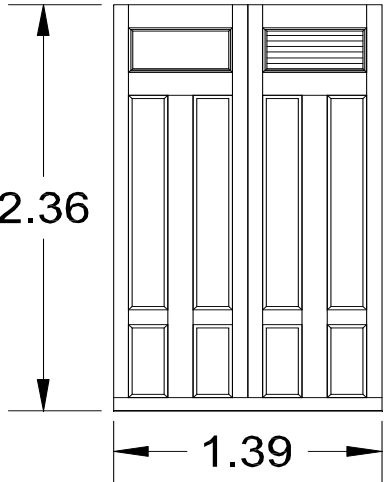
INTERIOR/ZOTANO/ BODEGA	Fecha	26/06/2013	Levanto	Esmeralda	Fotografia	Esquema
	Espacio	A4.10	Elemento	regular

Descripcion:Puerta vano recto de 2 cuerpos con 9 paneles y 1 celosia de madera.					
	Material	madra	estado	exelente		
	Material		estado			
	Material		estado			
	Material		estado			
	valores					
	excelente	90%-100%	malo	30%-40%		
	bueno	70%-80%	muy malo	10%-20%		
regular	50%-60%

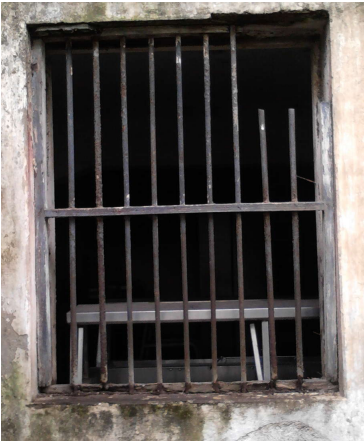
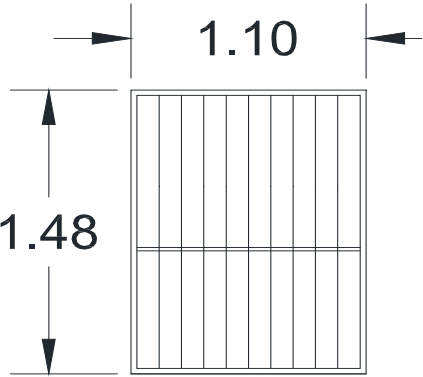
INTERIOR/ZOTANO/ BODEGA	Fecha	26/06/2013	Levanto	Esmeralda	Fotografia	Esquema
	Espacio	A4.10	Elemento	ventana v-62

Descripcion:ventana de vano recto con defensa de hierro					
	Material	hierro	estado	regular		
	Material		estado			
	Material		estado			
	Material		estado			
	valores					
	excelente	90%-100%	malo	30%-40%		
	bueno	70%-80%	muy malo	10%-20%		
regular	50%-60%

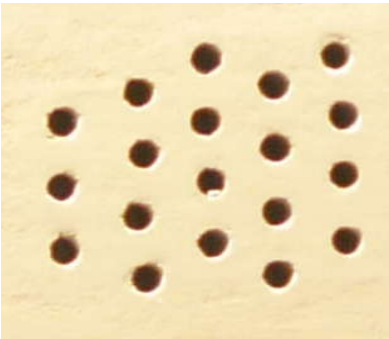
INTERIOR/ZOTANO/ BODEGA	Fecha	26/06/2013	Levanto	Esmeralda	Fotografia	Esquema
	Espacio	A4.10	Elemento	entrada de aire

Descripcion:de seccion circular, utilizadas para entrada de aire					
	Material	tubos	estado	bueno		
	Material		estado			
	Material		estado			
	Material		estado			
	valores					
	excelente	90%-100%	malo	30%-40%		
	bueno	70%-80%	muy malo	10%-20%		
regular	50%-60%					
					cantidad:1

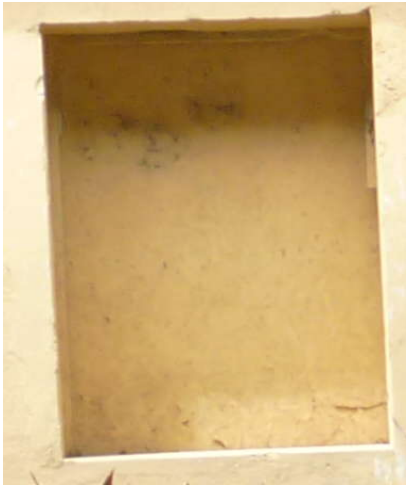
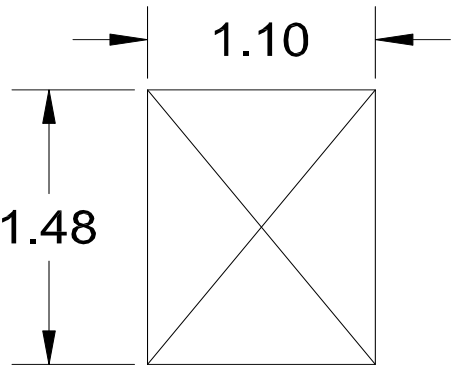
INTERIOR/ZOTANO/ BODEGA	Fecha	26/06/2013	Levanto	Esmeralda	Fotografia	Esquema
	Espacio	A4.10	Elemento	ventana v-64

Descripcion:ventana de vano recto, no se utiliza como tal ya que esta sellada con lamina lisa					
	Material	lamina	estado	regular		
	Material		estado			
	Material		estado			
	Material		estado			
	valores					
	excelente	90%-100%	malo	30%-40%		
	bueno	70%-80%	muy malo	10%-20%		
regular	50%-60%					
					cantidad:1

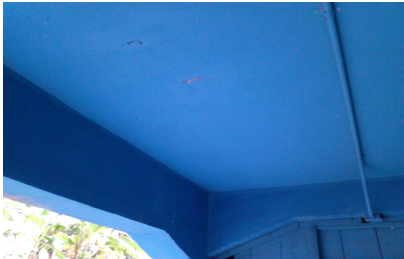
INTERIOR/ZOTANO/ BODEGA	Fecha	26/06/2013	Levanto	Esmeralda	Fotografia	Esquema
	Espacio	A4.10	Elemento	cielo

Descripción:cielo de la losa de concreto					
	Material	cemento	estado	exelente		
	Material		estado			
	Material		estado			
	Material		estado			
	valores					
	excelente	90%-100%	malo	30%-40%		
	bueno	70%-80%	muy malo	10%-20%		
regular	50%-60%

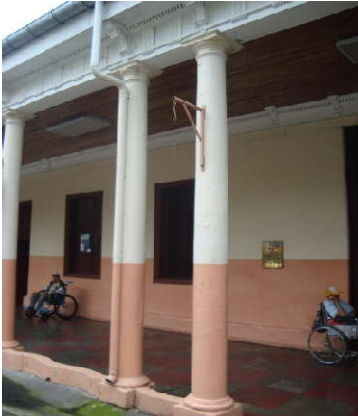
cantidad:31
	Espacio	A5.01	Elemento	columnas	
	Descripción: Columnas de concreto y madera, de sección circular en su mayoría son las que se han sufrido algún tipo de intervención				
	Material	madera	estado	bueno	
	Material	concreto	estado	excelente	
	Material		estado		
	Material		estado		
	valores				
	excelente	90%-100%	malo	30%-40%	
	bueno	70%-80%	muy malo	10%-20%	
regular	50%-60%

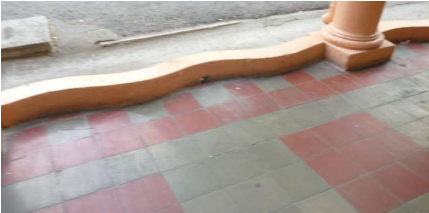
cantidad:1
	Espacio	A5.01	Elemento	Piso 01	
	Descripción: Piso de ladrillo de cemento de 25x25 cms. de color gris y rojo				
	Material	Ladrillos	estado	bueno	
	Material		estado		
	Material		estado		
	Material		estado		
	valores				
	excelente	90%-100%	malo	30%-40%	
	bueno	70%-80%	muy malo	10%-20%	
regular	50%-60%

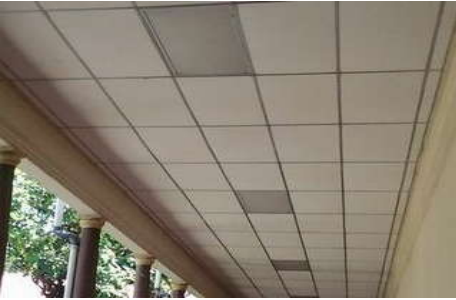
cantidad:1
	Espacio	A5.02	Elemento	Cielo 01	
	Descripción: Cielo falso de losetas de fibrocemento con suspension de aluminio				
	Material	losetas	estado	excelente	
	Material	aluminio	estado	excelente	
	Material		estado		
	Material		estado		
	valores				
	excelente	90%-100%	malo	30%-40%	
	bueno	70%-80%	muy malo	10%-20%	
regular	50%-60%

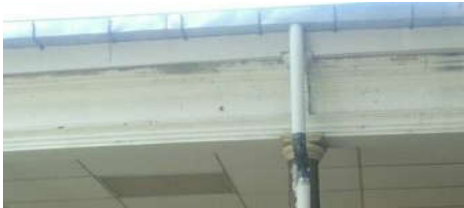
cantidad:1
	Espacio	A5.02	Elemento	cornisa	
	Descripción: Cornisa de madera, pintada de color blanco				
	Material	madera	estado	bueno	
	Material		estado		
	Material		estado		
	Material		estado		
	valores				
	excelente	90%-100%	malo	30%-40%	
	bueno	70%-80%	muy malo	10%-20%	
regular	50%-60%

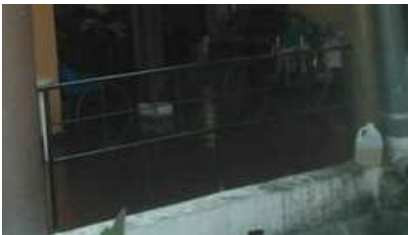
cantidad:1
	Espacio	A5.02	Elemento	pasamanos	
	Descripción: pasamanos de hierro con formas circulares y rectangulares, pintado de color negro				
	Material	hierro	estado	excelente	
	Material		estado		
	Material		estado		
	Material		estado		
	valores				
	excelente	90%-100%	malo	30%-40%	
	bueno	70%-80%	muy malo	10%-20%	
regular	50%-60%

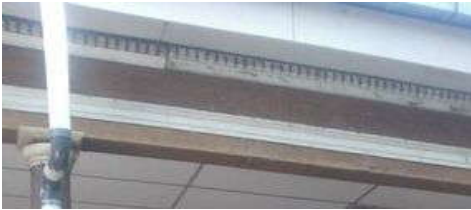
FICHA DE ELEMENTOS DE CENTRO DE ATENCION A ANCIANOS "SARA ZALDIVAR"					
EXTERIOR/PASILLO	Fecha	26/08/2013	Levanto	Claudia	Esquema
	Espacio	A5.03	Elemento	cornisa	
	Descripción: Cornisa de madera con plywood

Material	madera	estado	bueno	
	Material	plywood	estado	regular	
	Material		estado		
	Material		estado		
	valores				
	excelente	90%-100%	malo	30%-40%	
	bueno	70%-80%	muy malo	10%-20%	
regular	50%-60%				
				cantidad:1

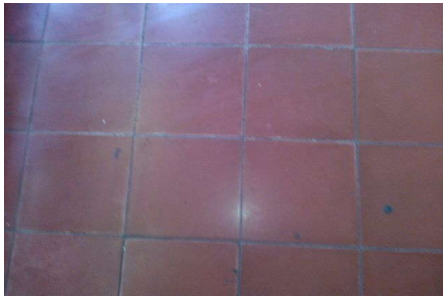
cantidad:1
	Espacio	A5.04	Elemento	piso 02	
	Descripción: Piso de ladrillo de cemento de 30x30 cms. rojo				
	Material	ladrillos	estado	excelente	
	Material		estado		
	Material		estado		
	Material		estado		
	valores				
	excelente	90%-100%	malo	30%-40%	
	bueno	70%-80%	muy malo	10%-20%	
regular	50%-60%

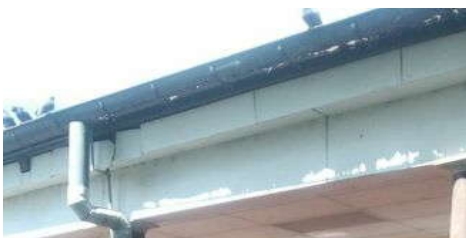
cantidad:1
	Espacio	A5.04	Elemento	cornisa	
	Descripción: Cornisa de fibrocemento, color blanco				
	Material	fibrocemento	estado	regular	
	Material		estado		
	Material		estado		
	Material		estado		
	valores				
	excelente	90%-100%	malo	30%-40%	
	bueno	70%-80%	muy malo	10%-20%	
regular	50%-60%

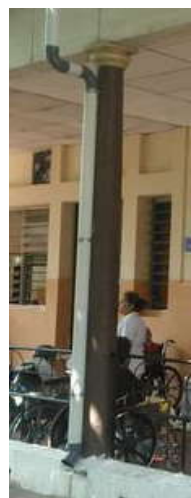
cantidad:3
	Espacio	A5.04	Elemento	columnas	
	Descripción: columnas de concreto y madera de sección circular				
	Material	concreto	estado	excelente	
	Material	madera	estado	bueno	
	Material		estado		
	Material		estado		
	valores				
	excelente	90%-100%	malo	30%-40%	
	bueno	70%-80%	muy malo	10%-20%	
regular	50%-60%

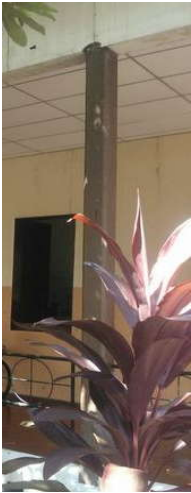
Espacio	A5.04	Elemento	columnas	
	Descripción: columnas de madera de sección cuadrada				
	Material	madera	estado	bueno	
	Material		estado		
	Material		estado		
	Material		estado		
	valores				
	excelente	90%-100%	malo	30%-40%	
	bueno	70%-80%	muy malo	10%-20%	
regular	50%-60%				
cantidad:2

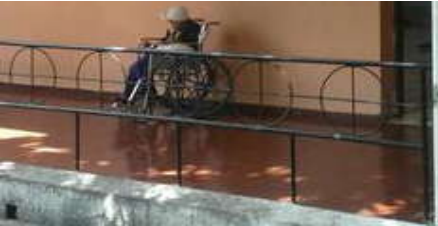
Espacio	A5.04	Elemento	pasamanos	
	Descripción: pasamanos de hierro con formas circulares y rectangulares, pintado de color negro				
	Material	hierro	estado	excelente	
	Material		estado		
	Material		estado		
	Material		estado		
	valores				
	excelente	90%-100%	malo	30%-40%	
	bueno	70%-80%	muy malo	10%-20%	
regular	50%-60%				
cantidad:1

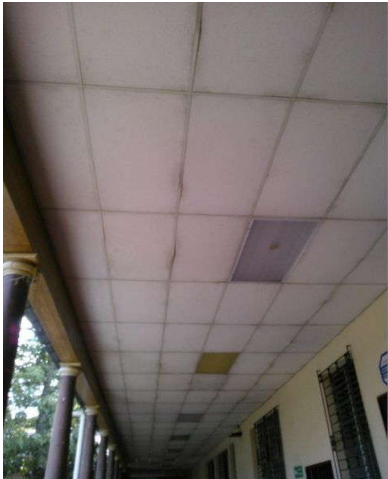
Espacio	A5.05	Elemento	cielo 01	
	Descripción: Cielo falso de losetas de fibrocemento con suspension de aluminio				
	Material	losetas	estado	excelente	
	Material	aluminio	estado	bueno	
	Material		estado		
	Material		estado		
	valores				
	excelente	90%-100%	malo	30%-40%	
	bueno	70%-80%	muy malo	10%-20%	
regular	50%-60%

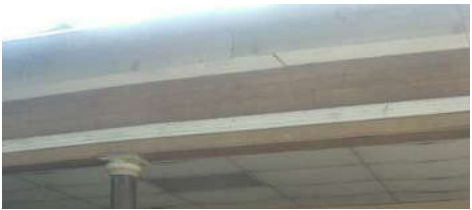
cantidad:1
	Espacio	A5.05	Elemento	cornisa	
	Descripción: Cornisa de plywood				
	Material	plywood	estado	bueno	
	Material		estado		
	Material		estado		
	Material		estado		
	valores				
	excelente	90%-100%	malo	30%-40%	
	bueno	70%-80%	muy malo	10%-20%	
regular	50%-60%

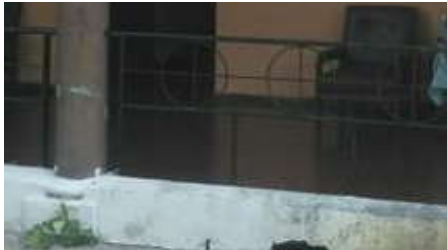
cantidad:1
	Espacio	A5.05	Elemento	pasamanos	
	Descripción: pasamanos de hierro con formas circulares y rectangulares, pintado de color negro				
	Material	hierro	estado	excelente	
	Material		estado		
	Material		estado		
	Material		estado		
	valores				
	excelente	90%-100%	malo	30%-40%	
	bueno	70%-80%	muy malo	10%-20%	
regular	50%-60%

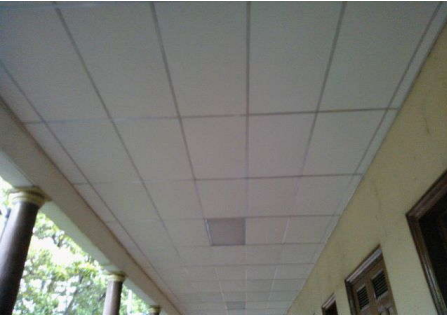
cantidad:1
	Espacio	A5.06	Elemento	cielo 01	
	Descripción: Cielo falso de losetas de fibrocemento con suspension de aluminio				
	Material	losetas	estado	excelente	
	Material	aluminio	estado	excelente	
	Material		estado		
	Material		estado		
	valores				
	excelente	90%-100%	malo	30%-40%	
	bueno	70%-80%	muy malo	10%-20%	
regular	50%-60%

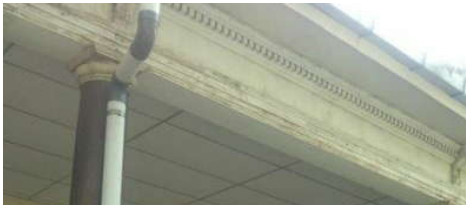
cantidad:1
	Espacio	A5.06	Elemento	cornisa	
	Descripción: Cornisa de madera con decoracion, pintada de color blanco				
	Material	madera	estado	buena	
	Material		estado		
	Material		estado		
	Material		estado		
	valores				
	excelente	90%-100%	malo	30%-40%	
	bueno	70%-80%	muy malo	10%-20%	
regular	50%-60%

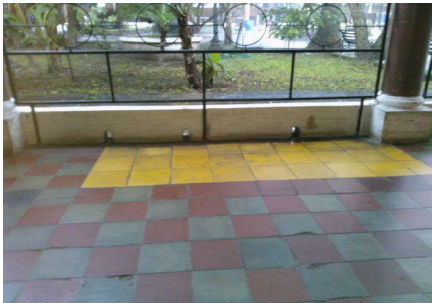
cantidad:1
	Espacio	A5.06	Elemento	piso 01	
	Descripción: Piso de ladrillo de cemento de 20x20 cms. Colores rojo, gris y amarillo en algunas partes				
	Material	ladrillos	estado	bueno	
	Material		estado		
	Material		estado		
	Material		estado		
	valores				
	excelente	90%-100%	malo	30%-40%	
	bueno	70%-80%	muy malo	10%-20%	
regular	50%-60%

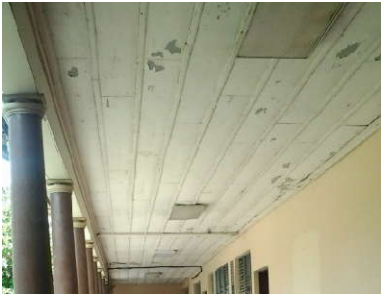
cantidad:1
	Espacio	A5.07	Elemento	cielo 01	
	Descripción: Cielo falso entablado				
	Material	madera	estado	regular	
	Material		estado		
	Material		estado		
	Material		estado		
	valores				
	excelente	90%-100%	malo	30%-40%	
	bueno	70%-80%	muy malo	10%-20%	
regular	50%-60%

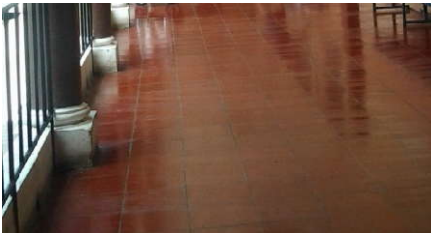
cantidad:1
	Espacio	A5.07	Elemento	piso 02	
	Descripción: Piso de ladrillo de cemento de 30x30 cms. rojo				
	Material	ladrillos	estado	excelente	
	Material		estado		
	Material		estado		
	Material		estado		
	valores				
	excelente	90%-100%	malo	30%-40%	
	bueno	70%-80%	muy malo	10%-20%	
regular	50%-60%

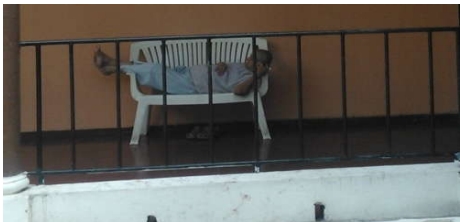
cantidad:1
	Espacio	A5.07	Elemento	pasamanos	
	Descripción: pasamanos de hierro con formas rectangulares, pintado de color negro				
	Material	hierro	estado	excelente	
	Material		estado		
	Material		estado		
	Material		estado		
	valores				
	excelente	90%-100%	malo	30%-40%	
	bueno	70%-80%	muy malo	10%-20%	
regular	50%-60%

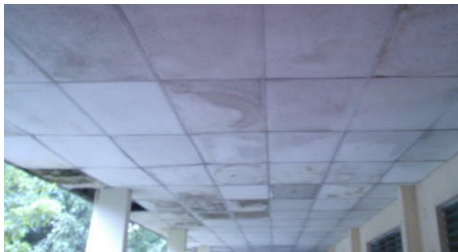
cantidad:1
	Espacio	A5.08	Elemento	cielo 01	
	Descripción: Cielo falso de losetas de fibrocemento con suspension de aluminio				
	Material	losetas	estado	regular	
	Material	aluminio	estado	excelente	
	Material		estado		
	Material		estado		
	valores				
	excelente	90%-100%	malo	30%-40%	
	bueno	70%-80%	muy malo	10%-20%	
regular	50%-60%

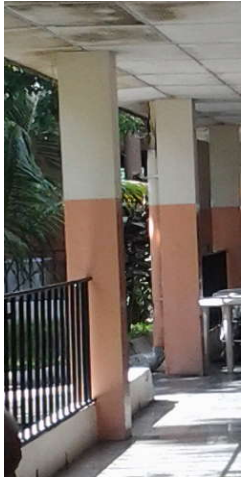
cantidad:6
	Espacio	A5.08	Elemento	columnas	
	Descripción: Columnas de concreto, sección rectangular				
	Material	madera	estado	bueno	
	Material	concreto	estado	excelente	
	Material		estado		
	Material		estado		
	valores				
	excelente	90%-100%	malo	30%-40%	
	bueno	70%-80%	muy malo	10%-20%	
regular	50%-60%

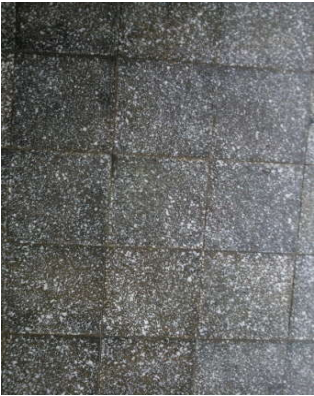
cantidad:1
	Espacio	A5.08	Elemento	piso 01	
	Descripción: Piso de ladrillo de cemento de 25x25 cms. Color verde con manchas blancas				
	Material	ladrillos	estado	excelente	
	Material		estado		
	Material		estado		
	Material		estado		
	valores				
	excelente	90%-100%	malo	30%-40%	
	bueno	70%-80%	muy malo	10%-20%	
regular	50%-60%

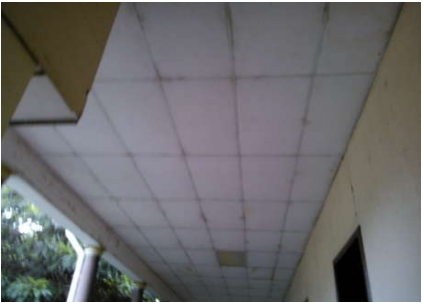
cantidad:1
	Espacio	A5.09	Elemento	cielo 01	
	Descripción: Cielo falso de losetas de fibrocemento con suspension de aluminio				
	Material	losetas	estado	regular	
	Material	aluminio	estado	excelente	
	Material		estado		
	Material		estado		
	valores				
	excelente	90%-100%	malo	30%-40%	
	bueno	70%-80%	muy malo	10%-20%	
regular	50%-60%

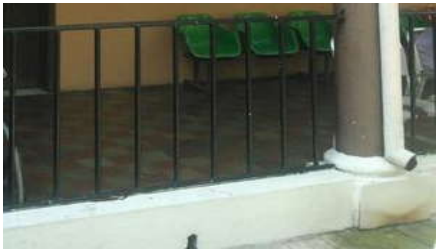
cantidad:1
	Espacio	A5.09	Elemento	pasamanos	
	Descripción: pasamanos de hierro con formas rectangulares, pintado de color negro				
	Material	hierro	estado	excelente	
	Material		estado		
	Material		estado		
	Material		estado		
	valores				
	excelente	90%-100%	malo	30%-40%	
	bueno	70%-80%	muy malo	10%-20%	
regular	50%-60%
