UNIVERSIDAD DE EL SALVADOR
FACULTAD MULTIDISCIPLINARIA ORIENTAL
DEPARTAMENTO DE INGENIERIA Y ARQUITECTURA

**“ANTEPROYECTO DE REACTIVACIÓN Y ACONDICIONAMIENTO DEL EX CINE
CENTENARIO DE LA CIUDAD DE USULUTÁN”**

Agosto de 2012
SAN MIGUEL, EL SALVADOR, CENTROAMERICA

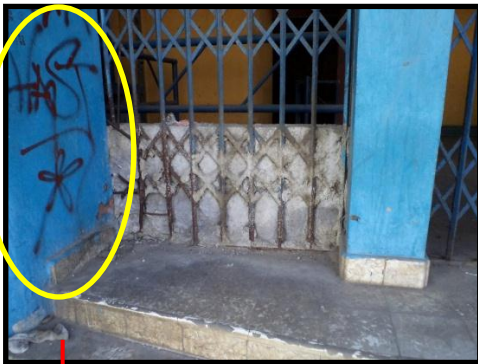
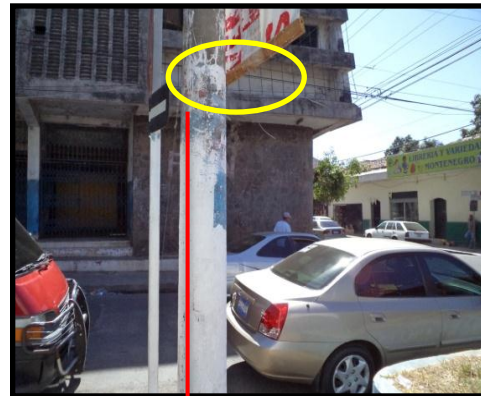
El inmueble se encuentra ubicado en un espacio comercial-institucional, que permite la fácil propaganda de diferentes tipos de comercio, por lo que genera una imagen desordenada por la ubicación de diferentes rótulos comerciales, no teniendo estas uniformidades en tamaños y colores. Dicho inmueble ha servido como un espacio de publicidad a través de los años.

Contaminación visual en edificación

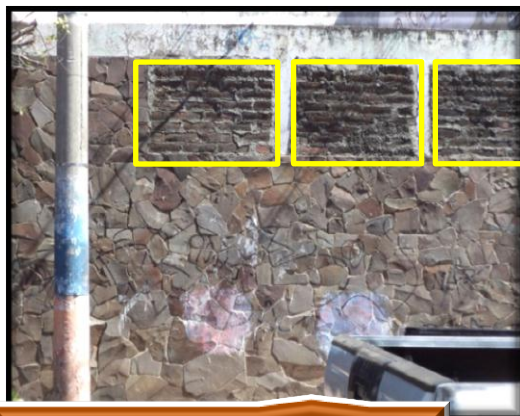
Fig.17: Ventanas selladas, fachada sur

En el costado sur de la fachada se puede observar que han sido retiradas la celosías que fueron colocadas unos años después de que el cine fue construido, ya que las ventanas eran de vidrio pero estas a menudo eran destruidas por personas,

En cierta área de la fachada aún conserva las celosías que fueron colocadas, la pérdida de esta se puede atribuir a diferentes factores ya sea deterioros de la misma, por diversas causas o la falta de conciencia cultural por parte de la población.

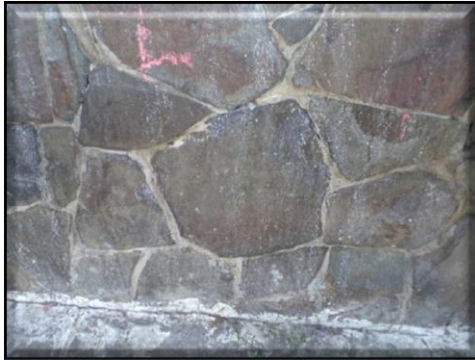
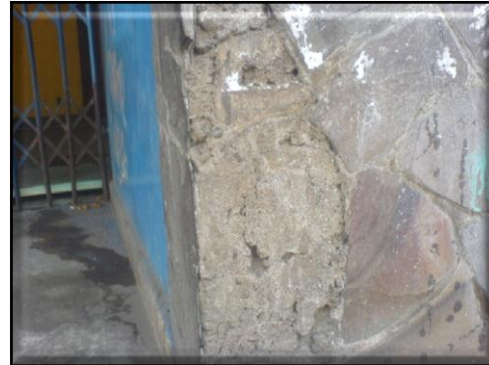
Piedra laja: Uno de los revestimientos más usados que permite obtener una elegancia en las fachadas ya que es una roca, liza y poco gruesa. Actualmente este revestimiento se encuentra manchado y sucio. Además algunas piezas de piedra laja por circunstancias desconocidas ya no se encuentran.

En las imágenes observamos como las piezas de piedra laja por el paso de los años han perdido su brillo y otras se han desprendido de la estructura.

ELEMENTO	TIPO DE INTERVENCIÓN		LINEAMIENTO
FACHADA	LIMPIEZA	•	LIMPIAR TODO TIPO DE SUCIEDAD CONTENIDA EN LA FACHADA. RETIRAR LAS DIVERSAS CAPAS DE PINTURA QUE POSEE CON REMOVEDORES DE PINTURA, LIJAS, ESPATULA. LIMPIAR TODA EL AREA CUBIERTA DE PIEDRA LAJA, RETIRANDO TODO TIPO DE MANCHA Y RESTITUIR LAS PIEZAS DAÑADAS, LUEGO APLICAR BARNIZ. RESANAR LAS GRIETAS EXISTENTES. APLICAR PINTURA EN LAS AREAS ESPECIFICADAS EN LOS PLANOS. REABRIR LAS VENTANAS SELLADAS EN EL AREA DE LA FACHADA.
	CONSOLIDACIÓN		
	RESTITUCIÓN	•	
CRITERIO: LIMPIAR LA FACHADA, RETIRANDO TODO TIPO DE CONTENIDO QUE ESTE AFECTANDO LA MISMA ASI TAMBIEN LA RESTITUCION DE PIEZAS QUE FORMAN PARTE DE LA MISMA.

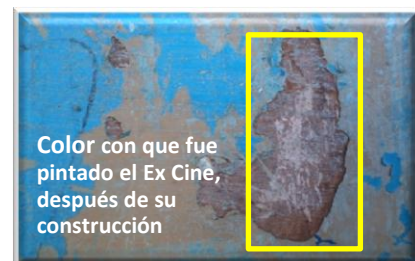
Pintura: Es un acabado que fácilmente se puede dañar con el paso del tiempo sobre todo cuando es expuesta a los fenómenos naturales.

Por su apariencia el Ex Cine estuvo pintado de diversos colores lo que se dificulta poder observar con claridad cuál fue el color con el que este fue pintado originalmente.

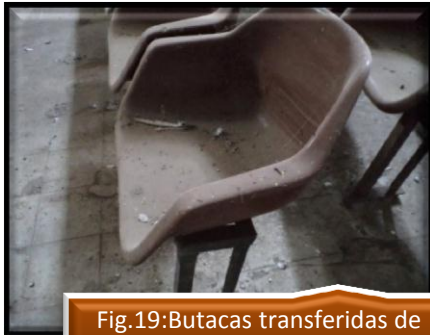
Fig.19:Butacas transferidas de otro cine

del inmueble se haya noventa y cuatro butacas en mal estado que fueron trasladadas bajo inventario de otro cine. Además encontramos un arrojamiento de madera donde estuvo el cielo falso, dos elementos de acero que se ocupaban para la proyección de películas, una tarima de concreto en un estado regular, en baños de mujeres la existencia de inodoros y lavamanos en mal estado, y en baños de hombres inodoros, lavamanos y urinarios en mal estado todos estos accesorios se encuentran manchados.

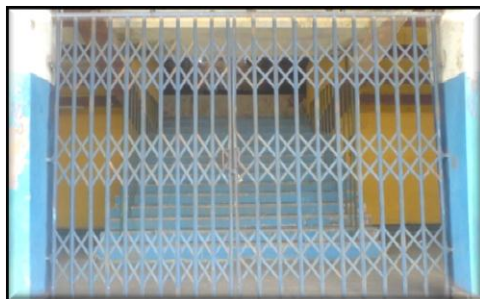
Portón entrada principal

Los accesos cuentan con puertas de acero este ya oxidado y en mal estado, y un portón o cerramiento que consiste en un enrejado metálico entre las columnas que se recoge para poder abrirlo, el diseño del cerramiento permite que el área vestibular no sea ocupado por el mismo permitiendo así una libre circulación en la zona, logrando también que el espacio se encuentre abierto y ventilado, aún se conserva la cerrajería original del Ex Cine.

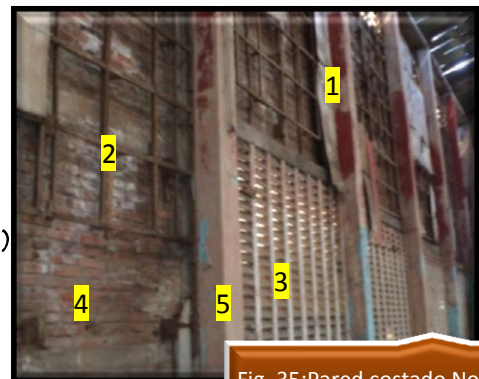
Fig. 35: Pared costado Norte

Dichas paredes están compuestas de ladrillo de barro puesto de lazo, concreto con su respectivo diseño, ocho columnas de concreto donde descansa la armadura para el techo y una estructura de madera que servía para sostener los materiales que permitían el aislamiento del sonido, de las que actualmente la edificación conserva unas partes en mal estado.

- 1 -Material aislante de sonido
- 2 -Estructura de madera para material aislante
- 3 -Estructura de concreto (conservando su diseño original)
- 4 -Pared de ladrillo puesto de lazo
- 5 -Columnas de concreto

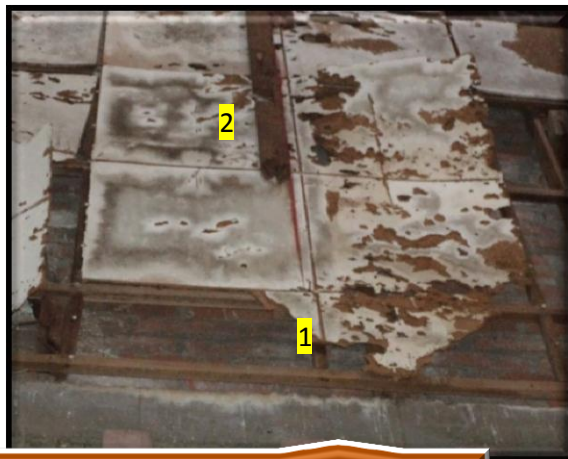
Fig.36: Panel de Aislamiento

un buen aislamiento acústico ya que por el diseño que tienen las paredes laterales el sonido podía entrar sin ninguna dificultad.

- 1- Marco de madera
- 2- Panel de plywood

Entre el plywood y la pared se encuentra durapax lo que logra el aislamiento, también se colocaron unas almohadillas de algodón y tela de mezcal.

ELEMENTO	TIPO DE INTERVENSION		LINEAMIENTO
PANEL DE AISLAMIENTO ACUSTICO	LIMPIEZA		<p>REMOVER LOS MARCOS RESTANTES DEL PANEL AISLANTE.</p> <p>ELABORAR EL MARCO DEL PANEL CON LAS ESPECIFICACIONES DETALLADAS EN EL PLANO.</p> <p>PINTAR EL PANEL CON PINTURA DE AGUAR.</p>
	CONSOLIDACIÓN		
	RESTITUCIÓN	•	
<p>CRITERIO: ELIMINAR Y REEMPLAZAR LOS ELEMENTOS QUE COMPONEN EL PANEL AISLANTE.</p>

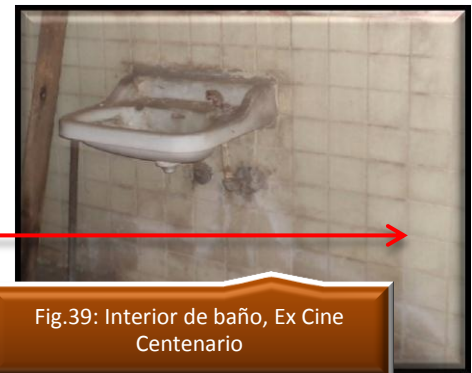
Fig.39: Interior de baño, Ex Cine Centenario

El uso de azulejos que cubren parcialmente el área de los baños, es otro de los elementos que forman parte de las **paredes** de dicha edificación, de los cuales podemos mencionar que estos se encuentran en un estado deplorable ya que se han sido expuestos a una humedad extrema causante de los inviernos y una mala cubierta de techo lo que permitió que las lluvias entraran directamente a dichos espacios perjudicando directamente estos compuestos.

Azulejos en condiciones deplorables

ELEMENTO	TIPO DE INTERVENSION		LINEAMIENTO
ENCHAPADO	LIMPIEZA		<p>SUSTITUIR EL EMCHAPADO EXISTENTE (ESPECIFICACIONES EN PLANOS)</p>
	CONSOLIDACIÓN		
	RESTITUCIÓN	•	
<p>CRITERIO: SUSTITUCION DE EMCHAPE EXISTENTE</p>

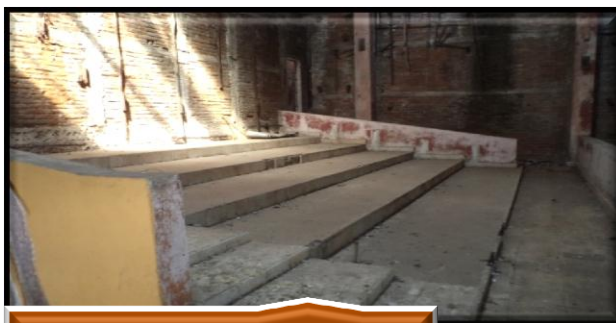
Fig.40: Nivel superior, área de butacas

Una pared es una obra de albañilería vertical que limita un espacio arquitectónico su forma suele ser prismática, estas pueden construirse de diversos materiales. Tal es el caso del Ex Cine que cuenta con paredes de ladrillo de barro puestos de lazo, en su mayoría de estructura y estos presentan daños como fisuras, de humedad, raíces de los árboles, entre otros factores que contribuyen al mismo.

Las paredes de la edificación que se encuentran pintadas presentan daños causados por la humedad ya que ha causado un desprendimiento de las películas de pintura.

ELEMENTO	TIPO DE INTERVENSION		LINEAMIENTO
PAREDES DE LADRILLO DE BARRO	LIMPIEZA	•	<p>RETIRAR RESTOS DE MADERA U OTROS OBJETOS EXISTENTES.</p> <p>CURAR LAS GRIETAS Y FISURAS UTILIZANDO MASILLA.</p> <p>REPELLAR Y AFINAR LAS AREAS INDICADAS EN LOS PLANOS.</p>
	CONSOLIDACIÓN		
	RESTITUCIÓN		
<p>CRITERIO: SÁNAR TODAS LA GRIETAS Y FISURAS QUE SE ENCUENTRAN EN LAS PAREDES DE LARILLO DE BARRO, RETIRANDO TAMBIEN CUALQUIER OTRO TIPO DE ELEMENTO QUE SE ENCUENTRE EN LOS MISMOS YA SEA MADERA INUTIL ENTRE OTROS.</p>

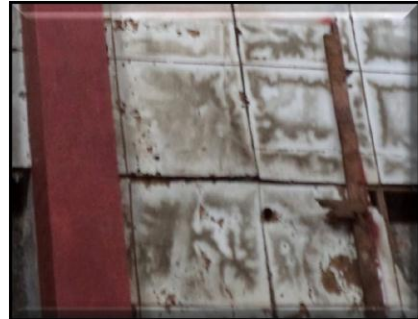
Hongo en estructura de aislamiento acústico

ELEMENTO	TIPO DE INTERVENSION		LINEAMIENTO
PAREDES Y ELEMENTOS DE CONCRETO (HUMEDAD)	LIMPIEZA	•	<p>LIMPIAR LAS PAREDES REMOVIENDO LOS RESTOS DE PINTURA Y LAS MANCHAS QUE CONTENGAN CON REMOVEDOR DE PINTURA, LIJA DE AGUA Y ESPATULA.</p> <p>APLICAR UN IMPERMEABILIZANTE EN LA ZONA.</p> <p>PINTAR EL AREA.</p>
	CONSOLIDACIÓN		
	RESTITUCIÓN		
<p>CRITERIO: EVITAR EL HONGO PRODUCIDO POR LA HUMEDAD EN LAS PAREDES.</p>

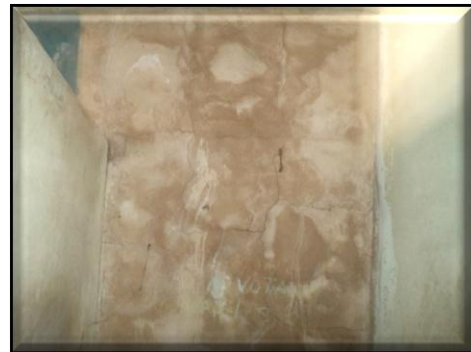
Hongo en estructura metálica

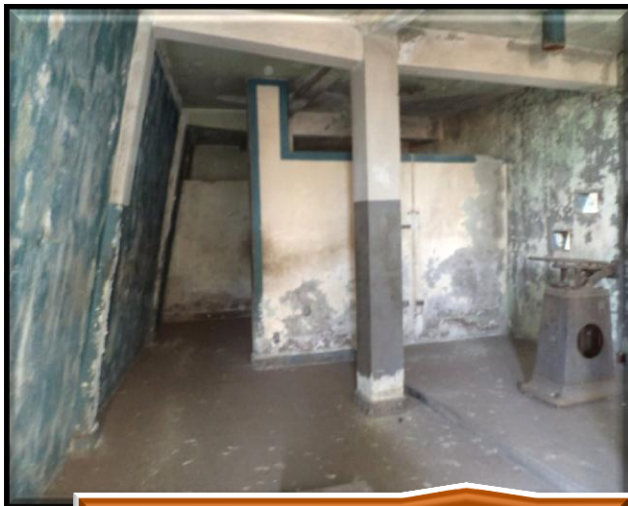
Fig.44: Area de Proyección, ubicado en segundo nivel
Ex Cine Centenario

El ex cine sufre una pérdida del color a través del revestimiento de la pintura que con el pasar de los años y la exposición constante a la humedad ha desaparecido.

Pintura dañada

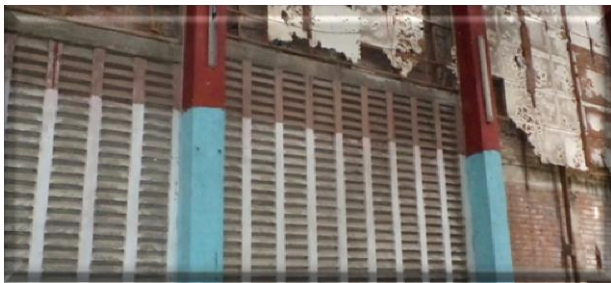
Pintura en estructura, nave principal del ex cine

Podemos concluir que todos los interiores del ex cine no tienen una pintura en óptimas condiciones debido a diversos

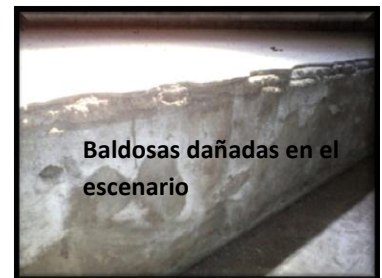
El piso del escenario se encuentra en muy mal estado ya que tiene manchas producidas por el polvo, el agua, el excremento de las aves que entran al inmueble. Las baldosas que se encuentran a la

orilla del escenario están muy dañadas.

Baldosas dañadas en el escenario

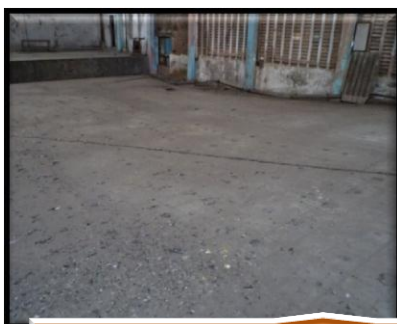
Fig.46: Superficie, platea general

La superficie con la que cuenta la platea o área de butacas del primer nivel y el mezzanine es el mismo tipo de baldosa que tiene

el escenario, estas en un estado regular ya que

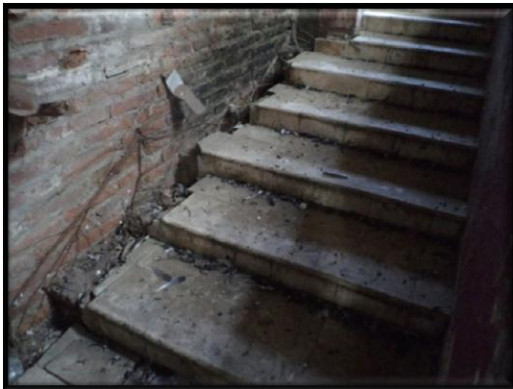
La escalera ubicada al costado sur sobre el mezzanine que llevan a los baños del segundo nivel, están en un estado deplorable donde raíces de árboles ha logrado entrar al espacio físico logrando

destruir las baldosas. La escalera principal no tiene dicho problema por lo tanto se encuentra en condiciones regulares en donde se hayan manchas y piezas retiradas.

LINEAMIENTO	
ESCALERA	LIMPIEZA			DEMOLER Y RECONSTRUIR LA ESCALERA UBICADA EN EL VESTIBULO QUE LLEVA A LA ZONA DE TALLERES. REPARAR DAÑOS DE ESCALERA DE SEGUNDO NIVEL QUE LLEVA A LOS BAÑOS ESTOS CAUSADOS POR RAICES DE ARBOLES.
	CONSOLIDACIÓN			
	RESTITUCIÓN		•	
CRITERIO: RECONSTRUIR LAS ESCALERA PRINCIPAL UBICADA EN EL VESTIBULO Y REPARAR DAÑOS DE ESCALERAS DEL SEGUNDO NIVEL.

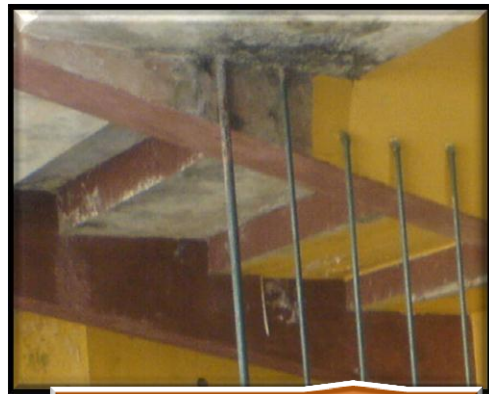
Fig. 53: Losa Dañada

La losa del vestíbulo tiene una forma escalonada, dicha forma obedece al mezzanine ubicado en la zona superior del vestíbulo. Esta superficie demuestra la existencia de macro fisuras y fisuras.

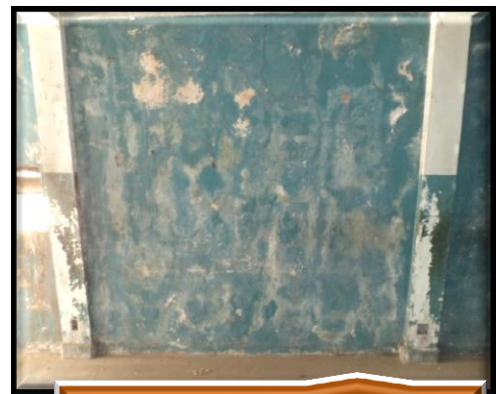
Fig. 56: Parte posterior de la Fachada

Las paredes que forman parte de la fachada principal del ex cine, en su interior poseen macro fisuras y fisuras.

Dos columnas centrales de este espacio tienen desagregaciones y el techo o losa se encuentra en las mismas condiciones de desagregación, el resto de paredes solo presentan micro fisuras.
