**TEMA DE CURSO DE ESPECIALIZACIÓN EN
EVALUACIÓN DE ESTRUCTURAS.
ESTUDIO PATOLÓGICO INICIAL DEL EDIFICIO EX-
CORREOS DE EL SALVADOR.**

**ESTUDIO PATOLÓGICO INICIAL DEL EDIFICIO EX-
CORREOS DE EL SALVADOR.**

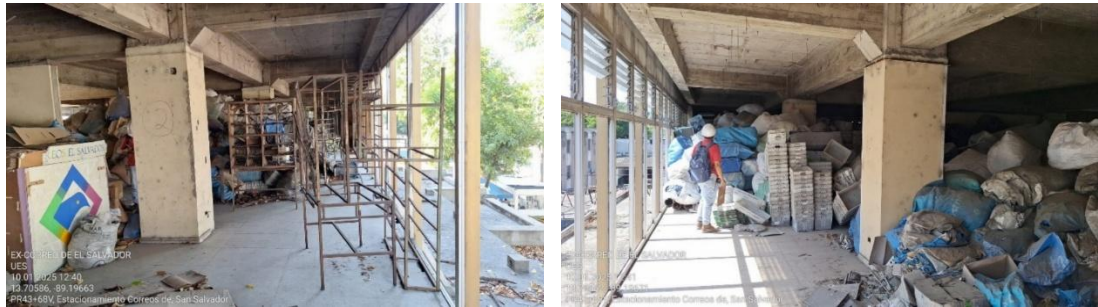
Acceso a las instalaciones: A lo largo del trabajo realizado, se ha visitado por cuatro ocasiones al edificio, en las cuales se ha explorado nivel por nivel cada zona que es posible ingresar, dado que partes que actualmente se encuentran utilizadas como almacenamiento, bodegas, e incluso áreas sin acceso alguno, por lo que ha posible realizar exploración completa (ver imagen 1). Las zonas no exploradas son:

*Imagen 1. Acceso restringido – segundo nivel.
fuente: propia.*

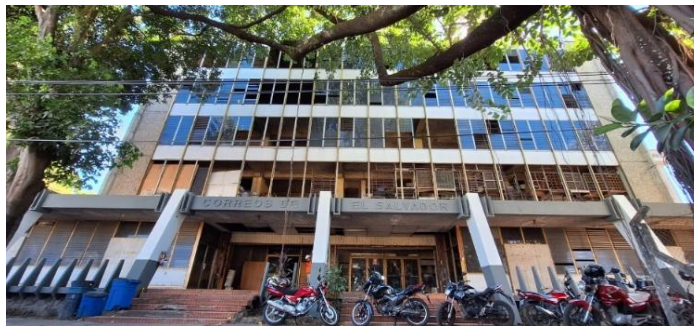
Además, el edificio ha perdido su cielo falso, y la mayoría de las ventanas de vidrio han sido retiradas o destruidas (ver imagen 20). En 2008, se recomendó la remoción del recubrimiento de mármol de las paredes exteriores para evitar riesgos por desprendimientos (ver imagen 21 e imagen 22). Sin embargo, al quedar expuestas las paredes de ladrillo de barro, estas han absorbido humedad, propiciando la proliferación de hongos y acelerando aún más su deterioro (ver imagen 21 y 22).

*Imagen 20. Vista frontal actual
fuente: propia*

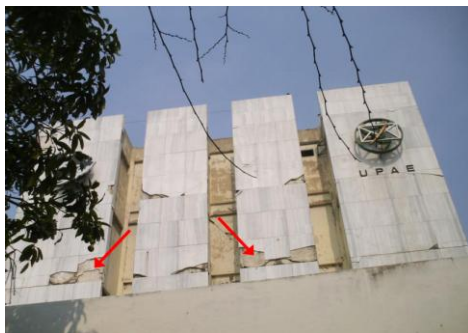
*Imagen 21. Recubrimiento de mármol año 2008
fuente: tesis Evaluación de daños típicos de
edificaciones en el área metropolitana de san
salvador ante los sismos ocurridos en 1986 y 2001.*

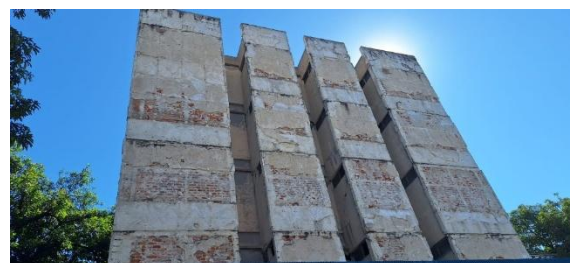
*Imagen 22. Vista lateral en la actualidad
fuente: propia*

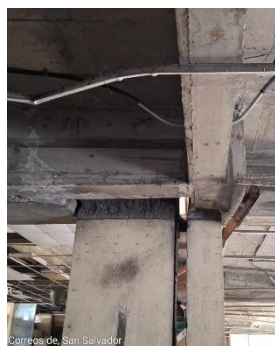
*Imagen 37. Junta de dilatación de 10 cm entre ambos cuerpos del edificio
fuente: propia*

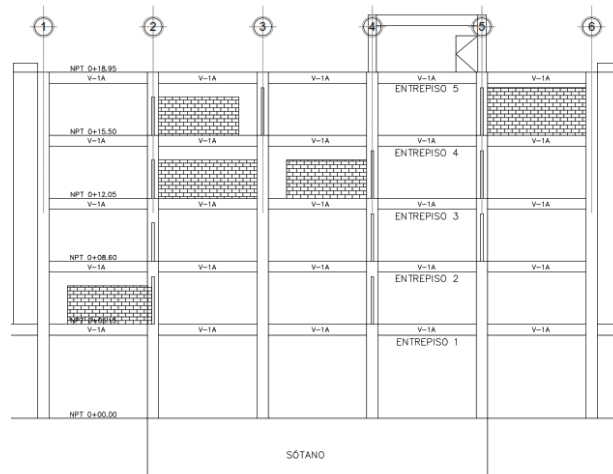
Imagen 45. Sección en altura del edificio.
fuente: propia

Por otra parte, el edificio presenta una configuración estructural que lo hace susceptible a los efectos de un piso débil. En particular, el primer nivel, con una altura libre de 5.00 m, muestra una resistencia y rigidez significativamente menores en comparación con los niveles superiores, cuya altura es de 3.30 m (ver imagen 45). Esta diferencia en la altura libre disminuye la capacidad del primer nivel para resistir cargas laterales, especialmente aquellas inducidas por eventos sísmicos, lo que provoca una concentración de esfuerzos y desplazamientos en dicho nivel. Esta condición incrementa considerablemente la vulnerabilidad estructural del edificio, favoreciendo la aparición de grietas, fallas en los elementos portantes y, en última instancia, un debilitamiento global de la estructura. Tal situación se evidencia en la falla por cortante observada en una

de las columnas del primer nivel (ver imagen 46), constituyéndose como el daño estructural más severo identificado en la edificación.

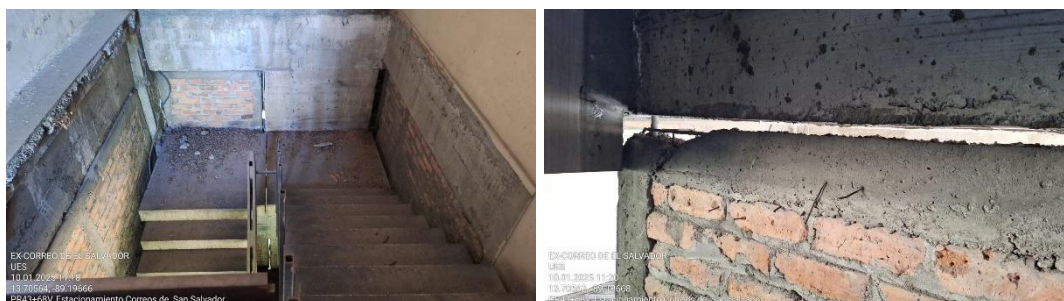
no está cerrado con materiales estructurales, sino con paredes de relleno (ver imagen 49), lo que limita significativamente su capacidad para absorber fuerzas laterales y, por ende, su contribución a la estabilidad global del edificio. Además, el edificio carece de escaleras de emergencia, lo que representa una deficiencia en términos de seguridad y evacuación. La ausencia de un núcleo estructuralmente reforzado y de rutas de evacuación adicionales compromete la respuesta del edificio ante eventos sísmicos o situaciones de emergencia, resaltando la importancia de una adecuada configuración estructural para garantizar tanto la estabilidad como la seguridad de los ocupantes.

*Imagen 49. Cuerpo de escaleras vinculados directamente a la estructura principal y cerramientos de mampostería con juntas de 4 cm.
fuente: propia*

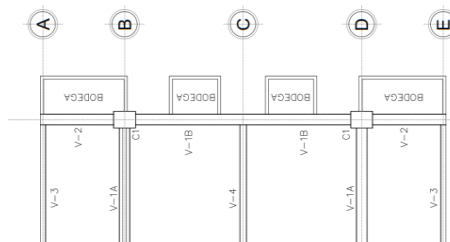
El edificio presenta voladizos de 1.65 m (ver imagen 50), los cuales han provocado el colapso de numerosas paredes de relleno debido a su interacción directa con estos elementos. Este daño constituye uno de los más severos y evidentes en la edificación, ya que la mayoría de las paredes afectadas han colapsado como consecuencia de una configuración estructural inadecuada. A pesar de que se dejó una junta de separación de 2.5 cm, las paredes de relleno fueron vinculadas directamente a la estructura principal mediante los nervios de confinamiento de las paredes, lo que impidió su desplazamiento independiente frente a movimientos laterales. Esta rigidez forzada incrementó los esfuerzos internos durante los eventos sísmicos, favoreciendo el colapso de las paredes. Además, se han identificado grietas significativas en la viga V-1B, asociadas a esta misma interacción (ver imagen 50), como se detalla en el levantamiento de daños.

*Imagen 50. Voladizo a los costados Este y Oeste, vinculación directa de las paredes de relleno con la estructura principal por medio de los nervios de confinamiento.
fuente: propia*

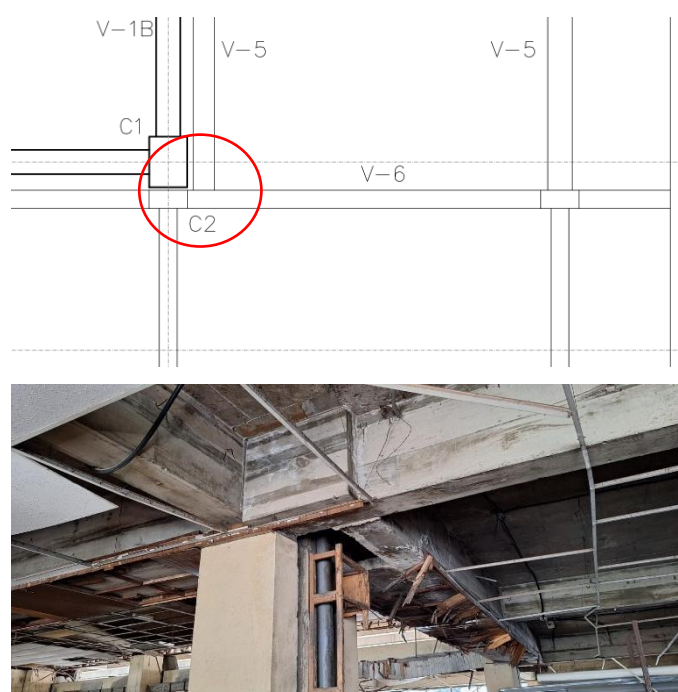
Imagen 51. Esquema de estructuración de cuerpo secundario.
fuente: propia.

En cuanto al cuerpo 2 presenta una conexión de elementos inadecuados ya que la unión entre vigas no es desarrollada de manera directa a la columna, en cambio, la viga es apoyada a lo largo de la viga primaria del cuerpo secundario, como se muestra en imagen 51.
