UNIVERSIDAD DE EL SALVADOR  
FACULTAD DE INGENIERÍA Y ARQUITECTURA  
ESCUELA DE INGENIERÍA CIVIL

**CURSO DE ESPECIALIZACIÓN EN EVALUACIÓN DE  
ESTRUCTURAS**

**LEVANTAMIENTO DE DAÑOS Y PATOLOGÍAS EN  
EDIFICACIÓN DE TRES MÓDULOS EN TRES NIVELES,  
UBICADOS EN CENTRO ESCOLAR COLONIA SAN  
RAMÓN, CÓDIGO 11428, DISTRITO DE MEJICANOS,  
MUNICIPIO DE SAN SALVADOR CENTRO,  
DEPARTAMENTO DE SAN SALVADOR**

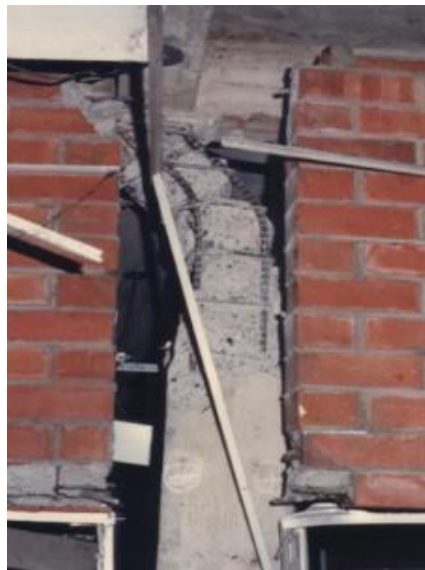
- Columnas débiles con relación a la capacidad resistente de las vigas, lo que da lugar a la formación de rótulas plásticas en las columnas en vez de ocurrir en las vigas y por consiguiente al inminente colapso de la edificación. Esto puede observarse en la figura No. 2-1

*Imagen No. 2-1. Esquema de efecto de viga fuerte – columna débil, obsérvese el colapso de la columna sin daño visible en la viga.*

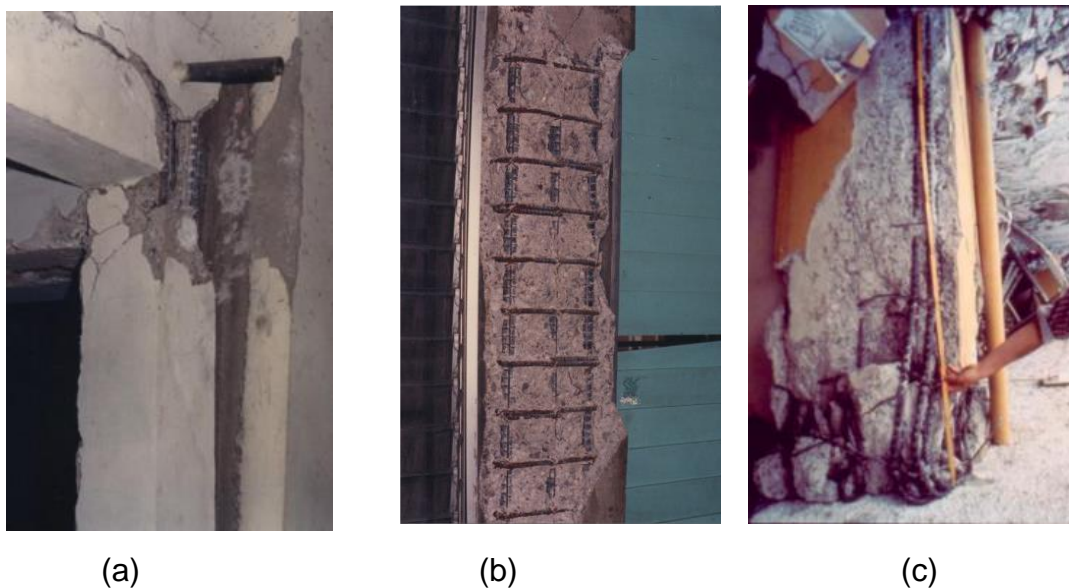
- Falta de ductilidad producida por la insuficiente armadura de confinamiento; estribos de columnas con ganchos a 90° que no anclan adecuadamente en el núcleo de concreto; falta de estribos en los nudos, permitiendo la formación de grietas y el pandeo de la armadura de compresión. Esta falta de ductilidad está asociada a fallas de tipo frágil, incrementando el deterioro y daños de toda la edificación y su posible colapso (ver figura 2.2)

*Imagen No. 2-2. (a) Falta de estribos en nudo viga-columna. (b) Ganchos en estribos de columnas a 90°. (c) Estribos con espaciamientos mayores de los recomendados por las normas.*

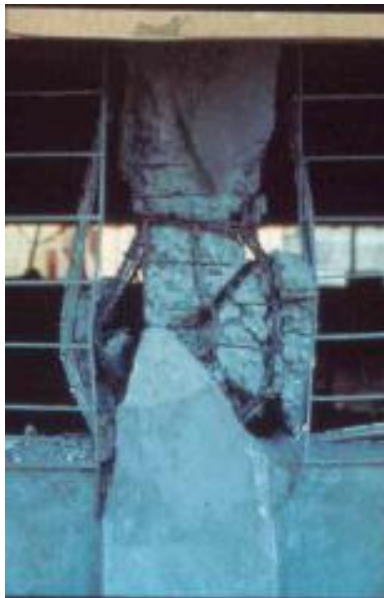
- ✓ Columna corta: corresponde a la rigidización de una o más columnas que ven limitado su desplazamiento por la albañilería. El aumento de rigidez se produce al disminuir la altura libre de la columna, concentrando mayor fuerza sísmica y haciendo dominante la sollicitación de esfuerzo cortante. La ductilidad también puede afectarse al convertir elementos flexibles a elementos rígidos de falla frágil.

*Imagen No. 2-3. Esquema de efecto de columna corta en una edificación, obsérvese la mampostería que arriostra a la columna, sin estar considerado este efecto en el diseño. Foto cortesía Dr. Ing. E. Portillo.*

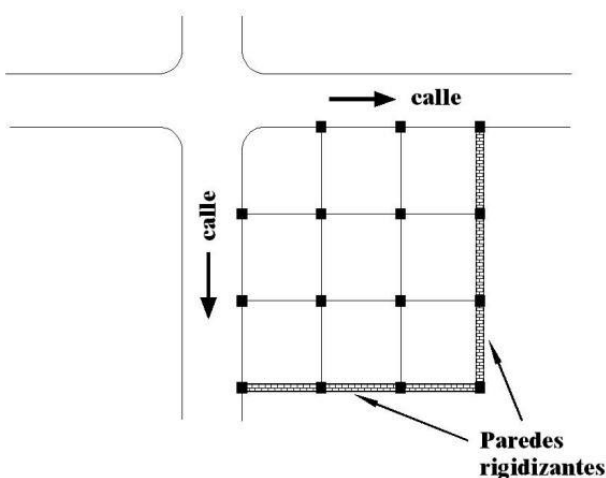
- ✓ *Efecto por excentricidad entre centro de rigidez y de masa o efecto de “Edificio de esquina”*: muchos edificios ubicados en esquinas tienen muros de albañilería en los dos límites de propiedad interiores, mientras que en las fachadas son abiertos. Esto aleja el centro de rigidez del centro de masa del edificio, originando grandes excentricidades y momentos torsores; normalmente la mampostería resiste el incremento de fuerza sísmica produciéndose daños en las fachadas debido al giro de la planta. Aunque también puede producir en las columnas esquineras deformaciones que causarían el colapso del edificio.

*Imagen No. 2-4. Esquema de efecto de “edificio de esquina” las paredes de mampostería o concreto proporcionan mayor rigidez a la estructura, muchas veces, sin estar considerado este efecto en el diseño.*

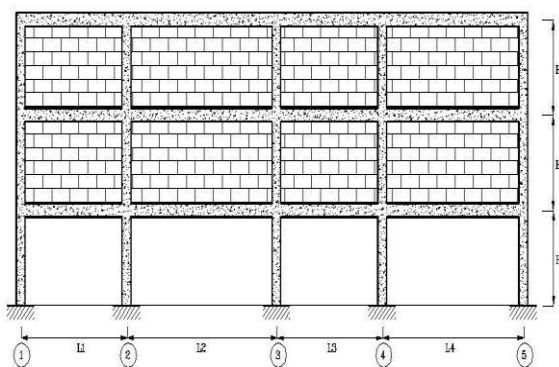
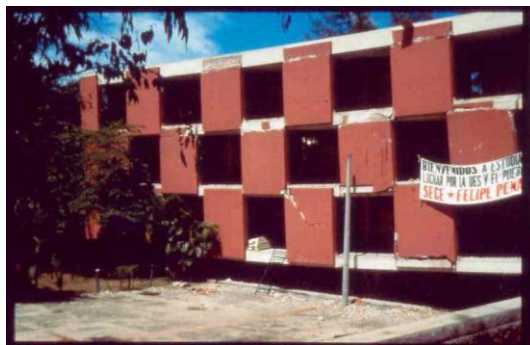
generalmente se presenta en el primer piso. El resultado es que los pisos superiores son rigidizados por los cerramientos de mampostería y toda la deformación y disipación de la energía ocurre en el piso blando, produciéndose daño en los elementos estructurales de ese nivel. Este piso inferior crea estructuralmente un nivel mucho más flexible que el resto y por lo tanto con mucha menor resistencia a cargas horizontales, acentuando los efectos de segundo orden ( $P-\Delta$ ).

*Imagen No. 2-5. Efecto de planta flexible o "Soft-story" en una edificación. (a) Esquema de disposición de muros de mampostería para crear el efecto de planta flexible ó soft-story. (b) Ejemplo del efecto de planta flexible en un edificio. Foto antiguo Edificio de Ciencias Económicas de la UES, cortesía Dr. Ing. E. Portillo.*

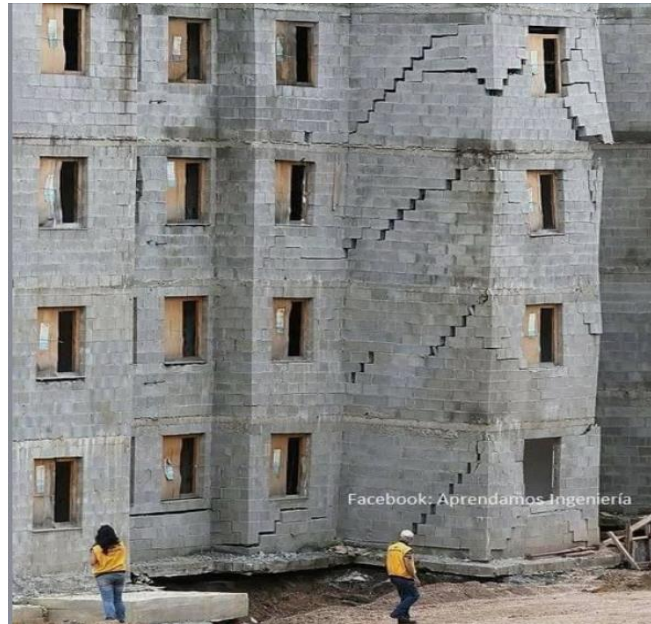
- **Asentamientos diferenciales:** estos ocurren cuando una parte de la cimentación se hunde más que otra, lo que genera desplazamientos verticales desiguales que pueden afectar gravemente la estabilidad de la estructura. Este tipo de asentamiento puede dar lugar a grietas visibles en las paredes, pisos desalineados e incluso el colapso de

*Imagen No. 2-6. Daños en paredes debido al asentamiento diferencial*

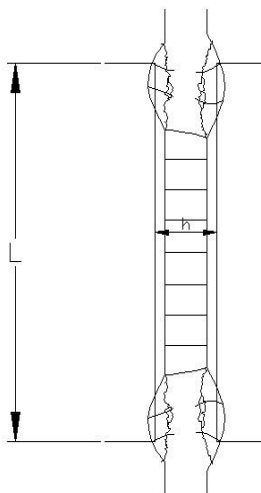
*Imagen No. 2-7. Esquema de daño en una columna debido a flexión cíclica y cortante pequeño*

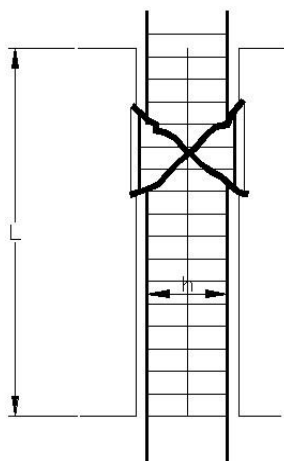
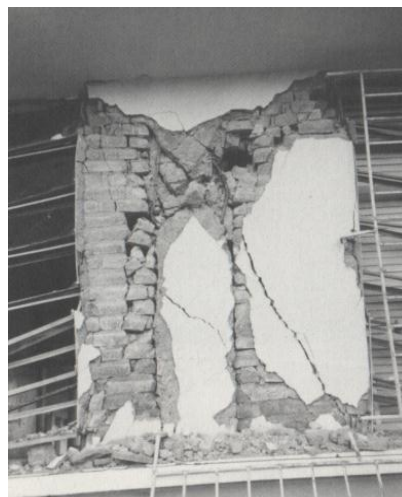
El segundo tipo de daño es del tipo de cortante y es manifestado en grietas en forma de X en la zona más débil de la columna, esto ocurre en columnas de moderada a baja relación de esbeltez, esto es:

*Imagen No. 2-9. Falla en columna debido a cortante cíclico y flexión pequeña (a) esquema de falla por cortante cíclico y flexión pequeña. (b) ejemplo de falla en columna debido al efecto antes mencionado.*

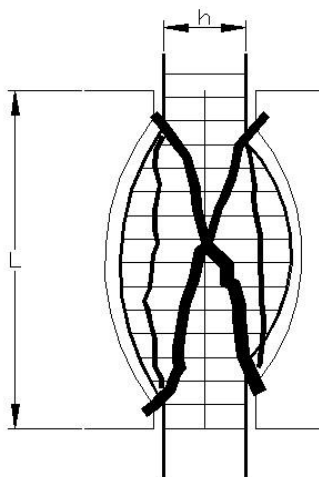
La última forma de este tipo de daños es la falla explosiva de columnas cortas, lo cual conduce usualmente al colapso del edificio. La principal razón para este tipo de daño es que la capacidad a flexión de columnas con moderado a bajo relación de esbeltez es mayor que la capacidad a cortante, sin embargo, la acción principal es la de cortante, como resultado de esto la falla por cortante gobierna, sin estar considerado en el diseño.

*Imagen No. 2-10. Falla en columna corta.*

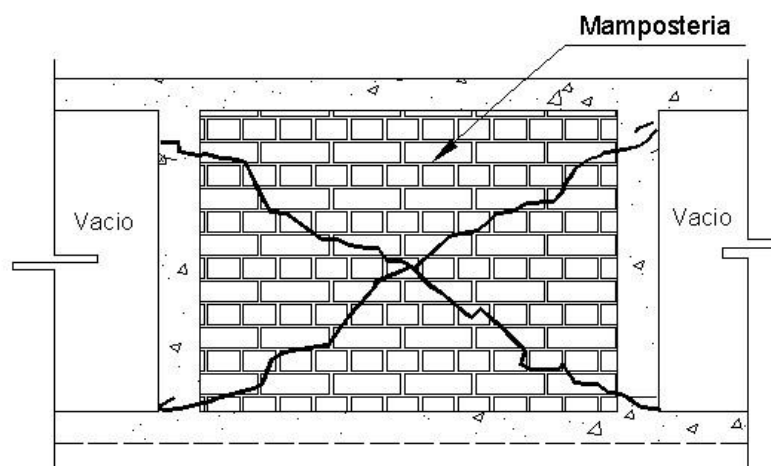
Finalmente, algunas veces en el caso de los marcos con mampostería incrustada en uno de los lados, la falla de la mampostería es seguida por la falla por cortante de las columnas adyacentes. En conclusión, tiene que enfatizarse

que los daños en columnas son muy peligrosos para la estructura, porque esto altera o aun destruye los elementos verticales del sistema estructural. Así cuando daños de este tipo sean detectados, medios temporales de soporte deben ser provistos inmediatamente.

*Imagen No. 2-11. Daño en columna y mampostería en contacto con uno de sus lados.*

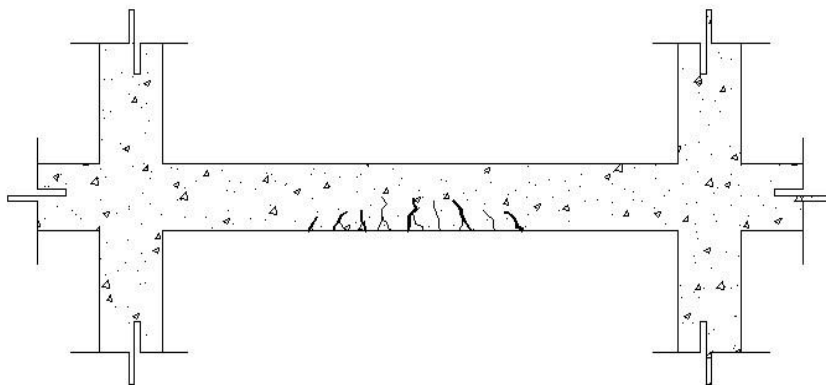
Los daños en las vigas, aunque afortunadamente, no ponen en riesgo la seguridad de la estructura, son los más comunes daños en edificios de concreto reforzado. Las grietas en la zona de tensión del claro de la viga constituyen un tipo de daño común. Este tipo de daño no puede ser explicado usando evidencia analítica, dado el hecho de que la acción de las fuerzas sísmicas no incrementa los momentos flectores en el claro. Sin embargo, la componente vertical de la acción sísmica, debida a su carácter cíclico, hace simplemente visible las microgrietas que son debidos a la flexión en la zona de tensión, y así crea la impresión de daño sísmico.

*Imagen No. 2-12. Grietas por flexión en claro de viga.*

Esta es la razón de porque la gran mayoría de los casos de vigas con este tipo de daño no pone en riesgo la estabilidad total de la estructura. Se entiende también que la alta frecuencia de este tipo de daño, en la mayoría de los casos es apenas una manifestación de grietas normales ya existentes, más que daños debido a sismos.

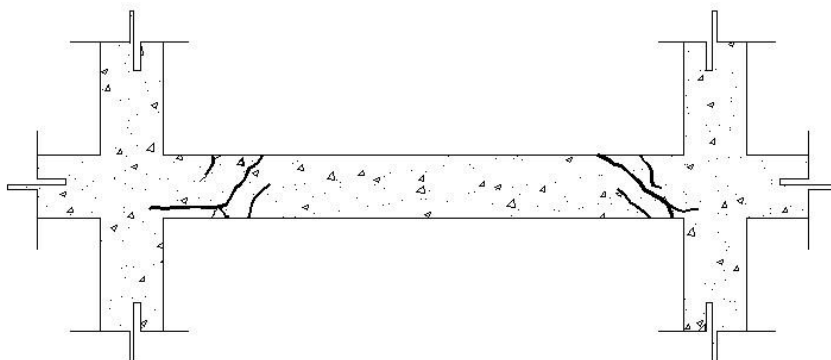
Las fallas por flexión y cortante cercanas a los apoyos es el segundo tipo de daño más frecuente en vigas. Indudablemente constituye un tipo más grave de daño que el mencionado anteriormente, dado su carácter frágil. Sin embargo, solo en muy pocos casos hacen que se arriesgue la estabilidad total de la estructura.

*Imagen No. 2-13. Grietas cercanas a los apoyos de la viga.*

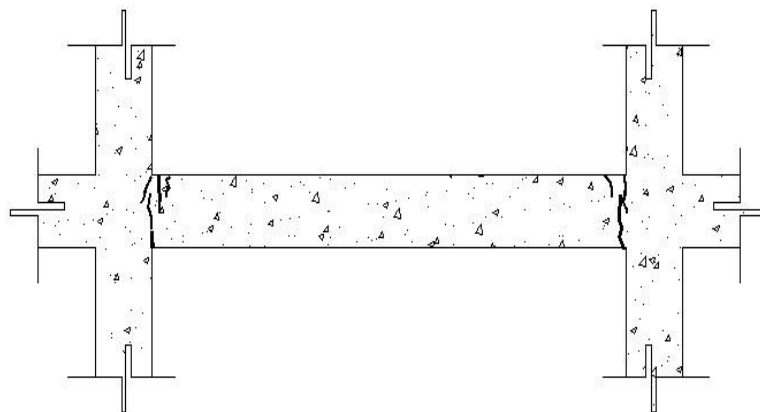
estáticamente con fuerzas horizontales. Del punto de vista más frecuente, este tipo de daño es más raro que el tipo de cortante. La mayoría de las veces el agrietamiento de la cara inferior es debido al mal anclaje del refuerzo inferior en los apoyos, y en tal caso una o dos grietas anchas se forman cerca de los apoyos.

*Imagen No. 2-14. Grietas en la cara superior e inferior cercanas a los apoyos de la viga.*

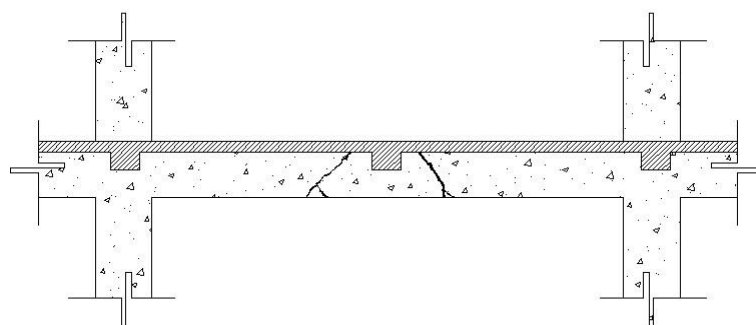
También existen las fallas por cortante o flexión en los puntos en donde las vigas secundarias o columnas cortas son apoyadas. Generalmente las fallas con esta naturaleza son atribuidas a la componente vertical del sismo la cual amplifica las cargas concentradas.

*Imagen No. 2-15. Grietas en la cara superior e inferior cercanas a los apoyos de la viga.*

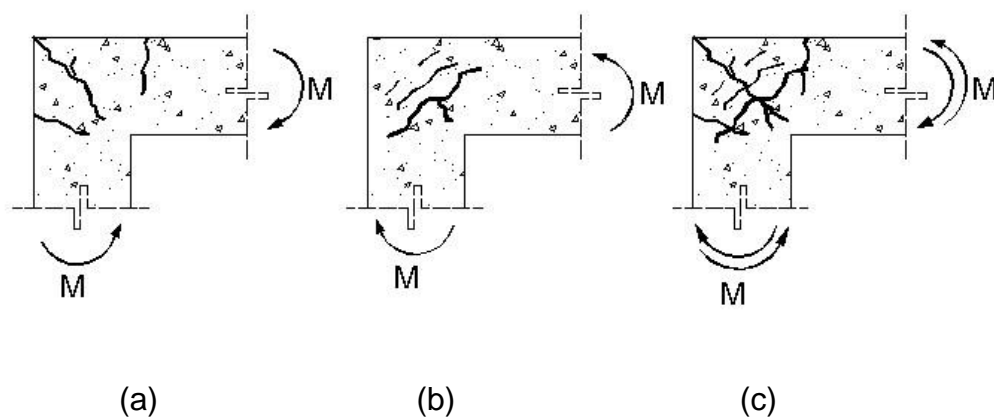
El daño en las uniones, aun en etapas prematuras de agrietamiento, debe ser considerado como peligroso para la estructura y debe ser tratado acordeamente. Los daños de este tipo reducen la rigidez del elemento estructural y conducen a incontrolables redistribuciones de los efectos de las cargas.

*Imagen No. 2-16. Fallas en nudos viga-columna. (a) momentos que sujetan a la fibra interior a compresión; (b) momentos que sujetan a la fibra interior a tensión; (c) carga por momento cíclico.*

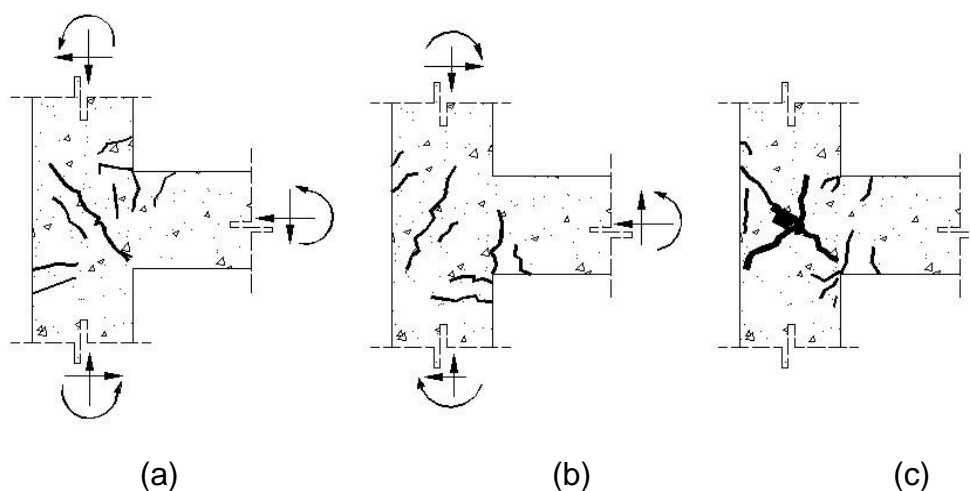
*Imagen No. 2-17. Fallas en nudos exteriores viga-columna de un edificio de varios niveles: (a) momentos que inducen compresión en la fibra superior de la viga; (b) momentos que inducen compresión a la fibra inferior de la viga; (c) carga por momento cíclico.*

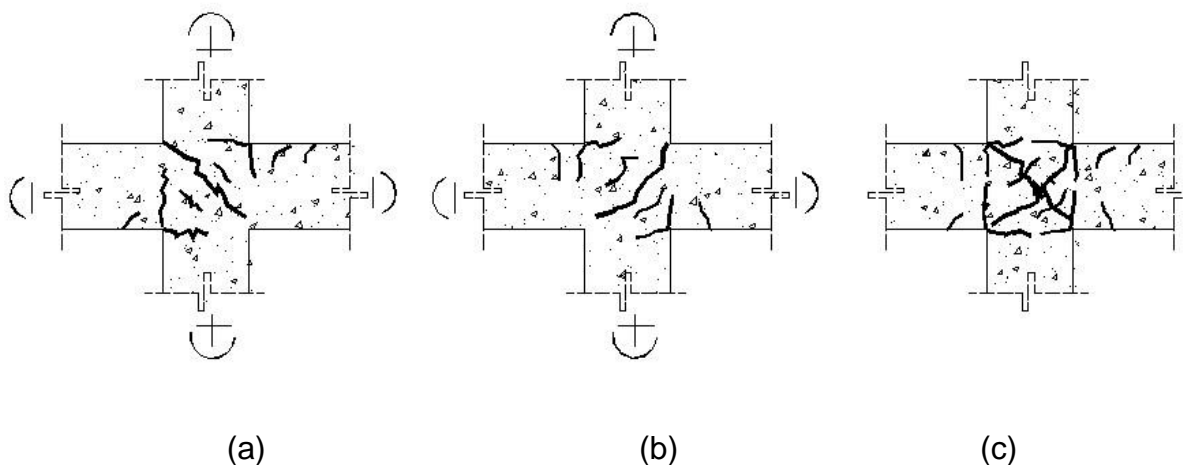
*Imagen No. 2-18. Fallas en nudos interiores de viga-columna: (a) Acción sísmica en la dirección de derecha a izquierda; (b) Acción sísmica en la dirección de izquierda a derecha; (c) Acción cíclica por sismo.*

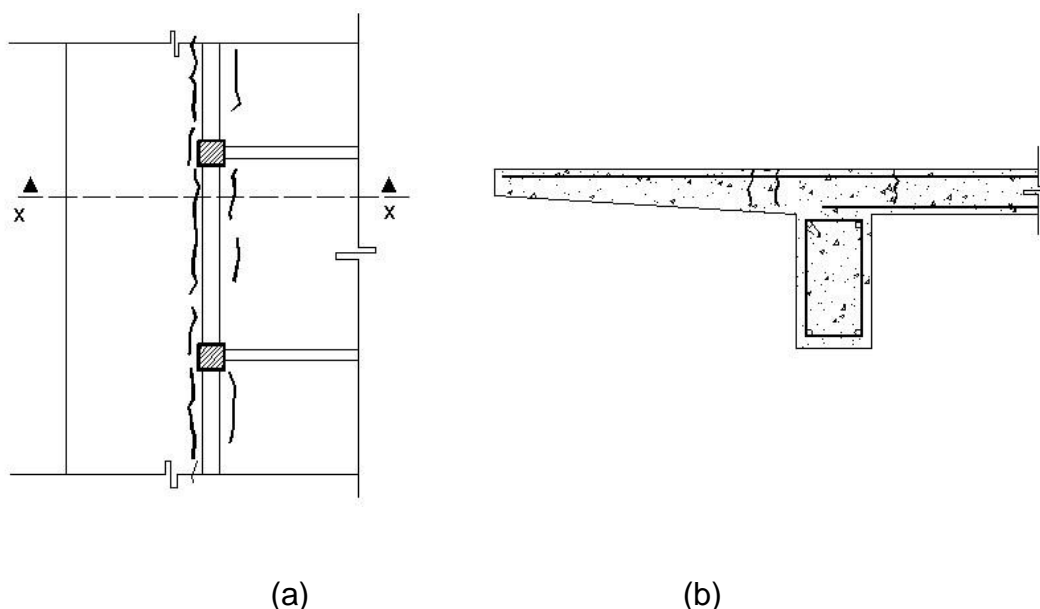
El primer tipo de daño, mayoría de las veces, es debido al ensanchamiento de las ya existentes microgrietas que se forman por acciones flexionantes o

cambios de temperatura las cuales llegan a ser visibles después de la excitación sísmica. El segundo y tercer tipo de daño son debidos típicamente a la componente vertical de la acción sísmica.

*Imagen No. 2-19. Daños en losas en la sección crítica en el voladizo: (a) Vista de planta de la losa; (b) Sección X-X.*

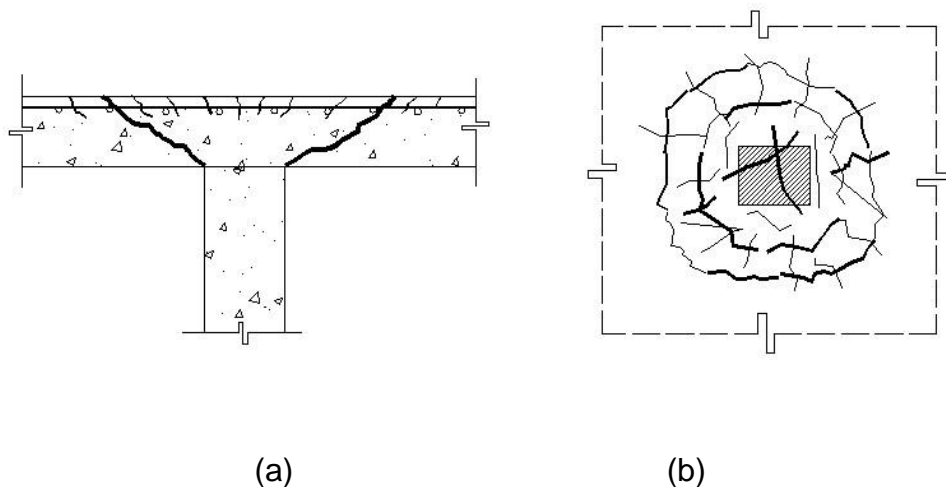
El cuarto tipo de daño es usualmente relacionado con la falla por cortante punzonante, agravada por la flexión cíclica causada por el sismo.

*Imagen No. 2-20. Daños en losas en la conexión con columna: (a) Elevación; (b) Vista superior de la losa.*

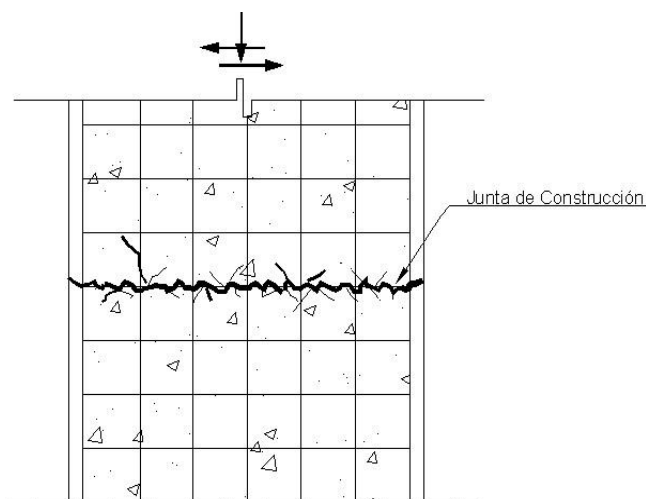
Uno de los más frecuentes tipos de daños es el apareamiento de grietas en las juntas de construcción. Este daño es debido principalmente a que el concreto viejo no es adecuadamente unido al concreto fresco. La mayoría de los

*Imagen No. 2-21. Pared de cortante con daños en junta de construcción.*

códigos sísmicos en efecto, actualmente requieren que ese cuidado extra debe ser tomado cuando el trabajo de construcción sea discontinuado, esto en forma ordenada para asegurar la apropiada unión del concreto (superficie áspera, limpieza, humedad, aplicación de aditivos en el concreto, etc).

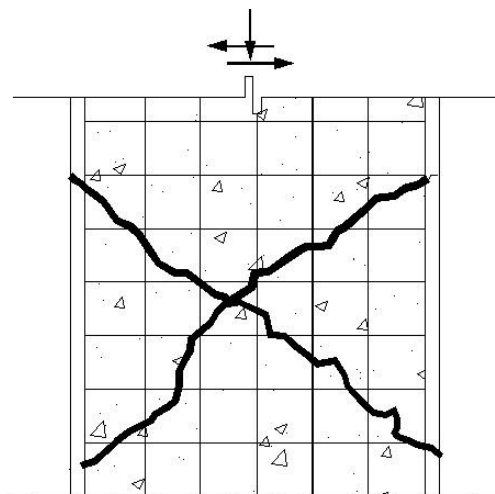
El siguiente tipo de daño es el aparecimiento de grietas en forma de X, este tipo de grietas es típico en las paredes de corte, donde las fuerzas sísmicas generan esfuerzos cortantes.

*Imagen No. 2-22. Daños en forma de X en pared de cortante.*

Para proteger la estructura de este tipo de falla, todos los códigos actuales, requieren la formación de una columna a cada lado de la pared, la cual llevará las cargas verticales después de la falla por cortante de la red. Estas columnas pueden ser más gruesas que la pared en tal caso ser visibles o también pueden ser incorporadas a ella.

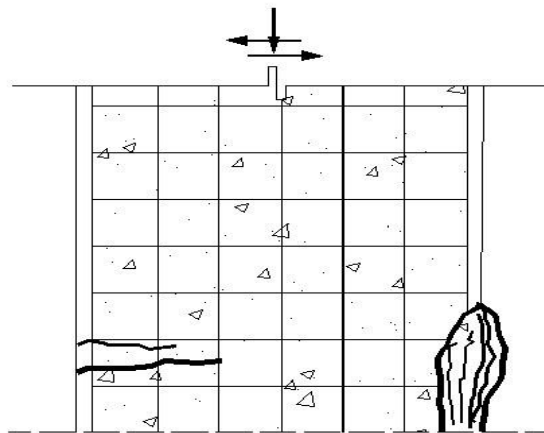
Los tipos de daños por flexión ocurren muy raramente, debido al hecho que los momentos flectores que se desarrollan en la base de la pared son mucho más pequeños que los calculados para su diseño, esto es porque el pie gira como

el suelo deformado durante un sismo. Por otro lado, esta deformación del suelo no altera mucho la fuerza cortante que es transmitida por la pared, y como resultado la falla por cortante gobierna.

*Imagen No. 2-23. Daños en pared de corte debido a flexión y compresión.*

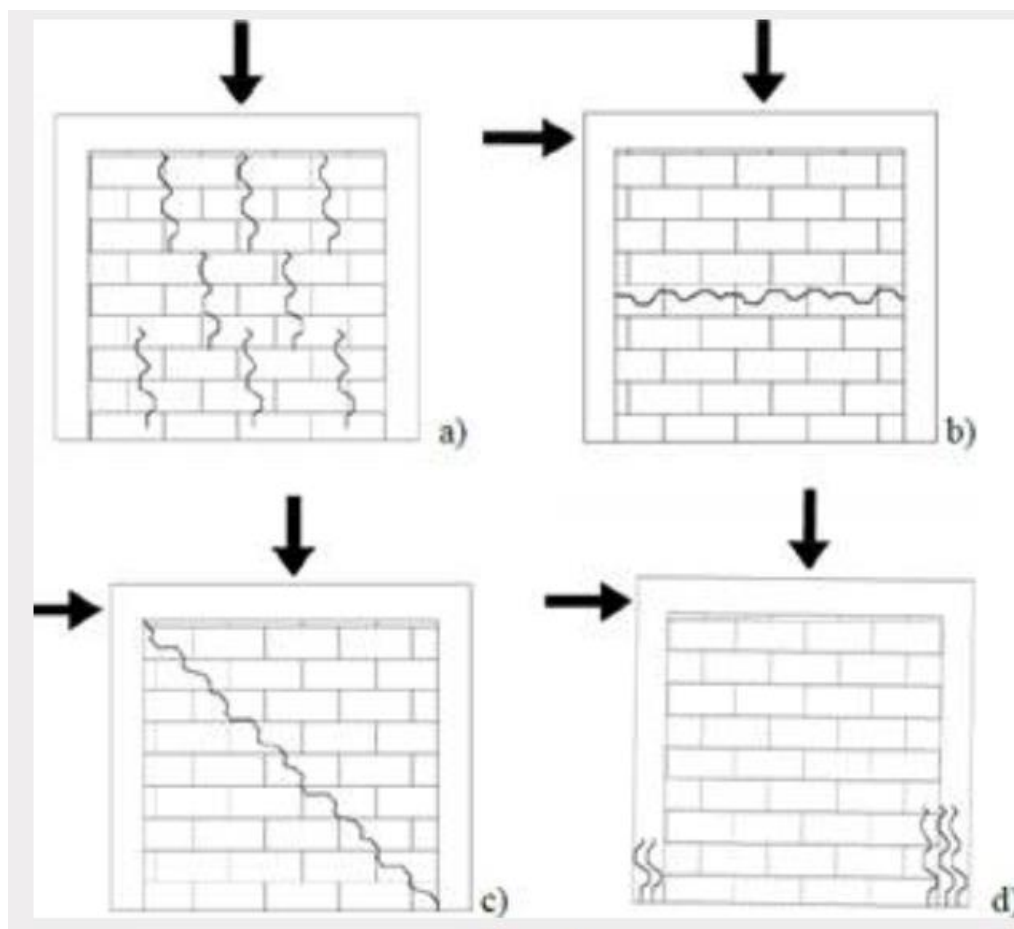
*Imagen No. 2-24. Fallas en paredes de mampostería: (a) Falla por compresión; (b) Falla por deslizamiento; (c) Falla por tensión diagonal; (d) Falla por flexión.*

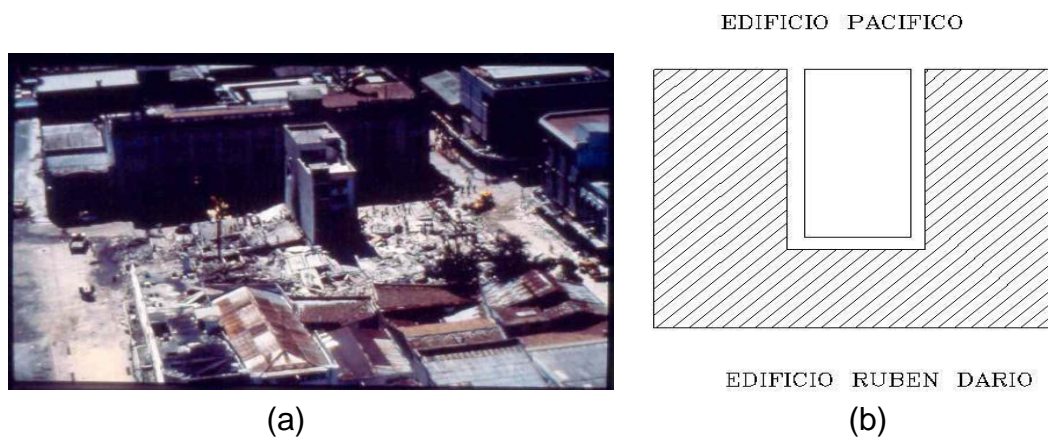
En la figura siguiente se muestra el edificio Rubén Darío que colapsó completamente durante el sismo. El edificio contaba con seis plantas, una terraza y un sótano; estructurado a base de marcos no dúctiles de concreto reforzado en ambas direcciones y presentaba una configuración irregular en planta; tenía forma de U (irregularidad en planta tipo IP-1, ver capítulo 2), se encontraba rodeando al Edificio Pacifico. En la terraza se había construido un tanque de concreto reforzado con capacidad para aproximadamente 60 m<sup>3</sup> (irregularidad en elevación tipo IV-6, ver capítulo 2). El edificio fue construido antes del sismo del 3 de mayo de 1965, por lo que se presume que fue diseñado únicamente para cargas verticales y por supuesto sin ningún requerimiento especial de ductilidad. Durante el sismo de 1965, el edificio sufrió daños considerables, los cuales no fueron reparados adecuadamente. Todos estos factores jugaron un papel decisivo en el comportamiento del edificio.

*Imagen No. 3-1. Edificio Rubén Darío: (a) Fotografía de daños; (b) Esquema en planta.*

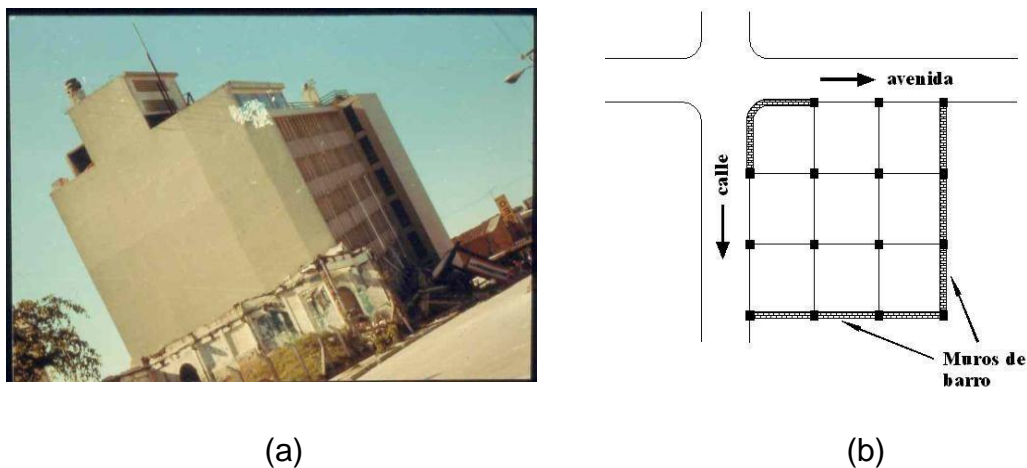
La figura siguiente muestra el edificio Gran Hotel San Salvador que sufrió colapso del primer entresiso. Nuevamente, la alta asimetría de rigideces influyó grandemente en su mal comportamiento. La fachada sur presentaba una pared de mampostería de barro y la fachada norte un marco estructural; la fachada oriente también tenía una pared de mampostería de barro y la fachada poniente solamente en la esquina nor-poniente existía la pared y en el resto de ella se continuaba con un marco estructural. Esta asimetría de rigideces provocó elevadas torsiones, que condujeron al colapso del edificio.

*Imagen No. 3-2. Edificio Gran Hotel San Salvador: (a) Fotografía de daños; (b) Esquema en planta.*

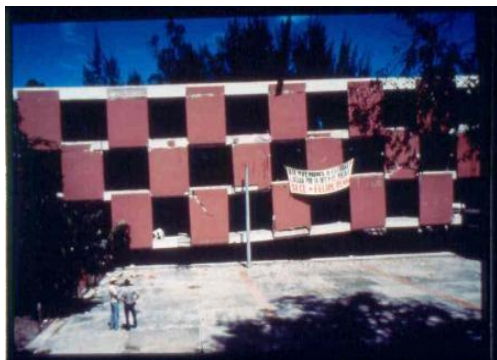
(a)

El edificio de cuatro plantas tenía tres pisos rígidos superiores y una planta baja totalmente abierta con solo un aula grande y el resto libre y abierto al paso. Las columnas de la planta baja colapsaron sin excepción (efecto de planta flexible, ver capítulo 2). La mayoría de las columnas de la planta baja fallaron por corte, con fallas a 45 grados (daño tipo DT-2, ver capítulo 2), presentando deficiencia en los estribos, el movimiento lateral no fue mayor y la planta baja no llegó a desaparecer completamente pues surgió un arrostramiento inesperado: el muro divisorio en el extremo oeste.

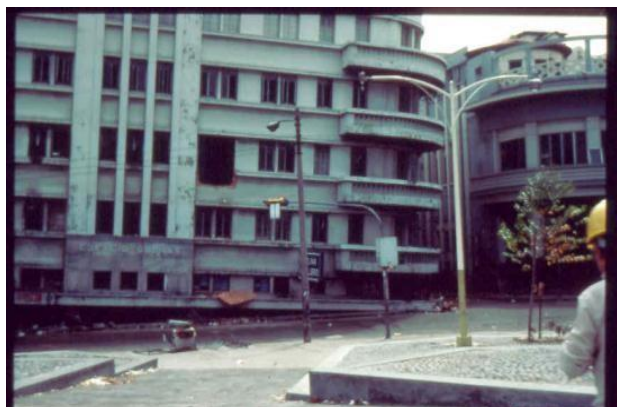
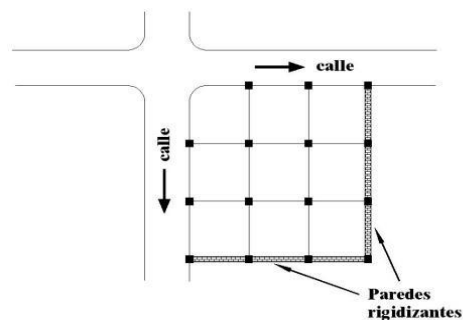
Era un edificio de seis plantas que funcionaba como edificio de vivienda en su planta inferior, que desapareció totalmente funcionaba un local comercial, por lo cual tenía hacia la calle grandes vidrieras separadas por columnas de la estructura portante. Las paredes lindantes con los edificios vecinos eran paredes gruesas sin aberturas, lo que creó un momento de torsión respecto del centro de rigidez del edificio, causando grandes desplazamientos en las columnas esquineras sobre la calle llevando al colapso violento de las columnas de la planta inferior.

*Imagen No. 3-4. Edificio Dueñas: (a) Fotografía de daños; (b) Esquema en planta.*

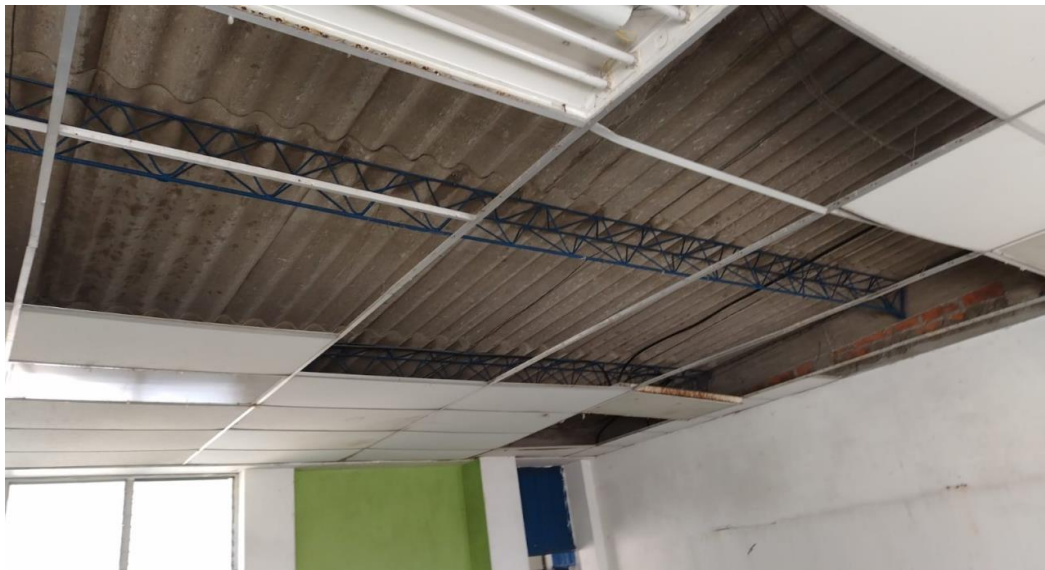
*Imagen No. 6-1. Estructura y cubierta de techos*

La junta entre los módulos norte y sur con el módulo de escaleras no se refleja en las cubiertas de techos, lo que podría causar daños durante un evento sísmico.

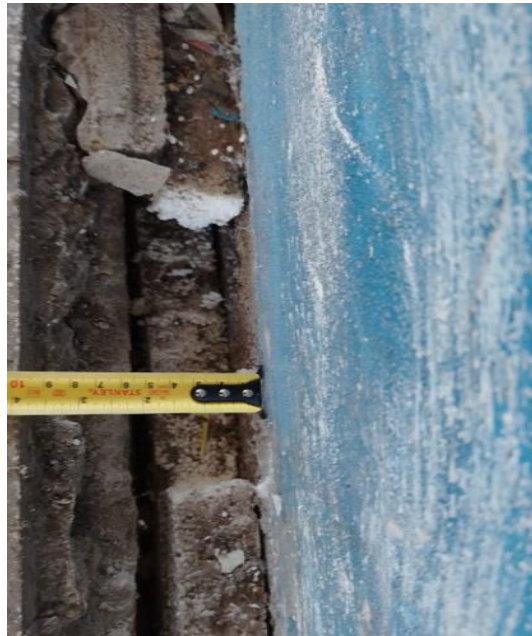
La condición del material de la junta sísmica entre los módulos está en malas condiciones, aparentemente semirrígidas, ya que han perdido flexibilidad, lo que ha permitido que algunas vigas en contacto pierdan el acabado.

*Imagen No. 6-2. Condición actual de la junta sísmica entre módulos.*

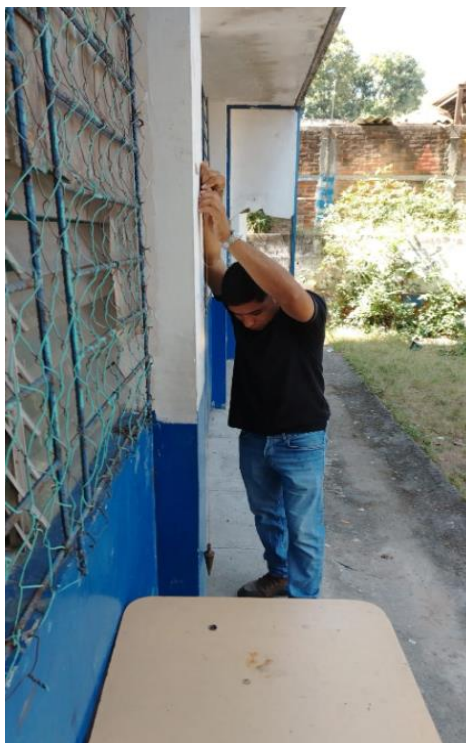
Durante la inspección de daños en la edificación, se verificó la verticalidad de columnas y paredes, también la horizontalidad de vigas y losas auxiliándose de herramientas como la plomada y nivel de caja. En ninguno de los casos se encontró desplome o desnivel.

*Imagen No. 6-3. Verificación de verticalidad en columna tipo C-1, eje F,4.*

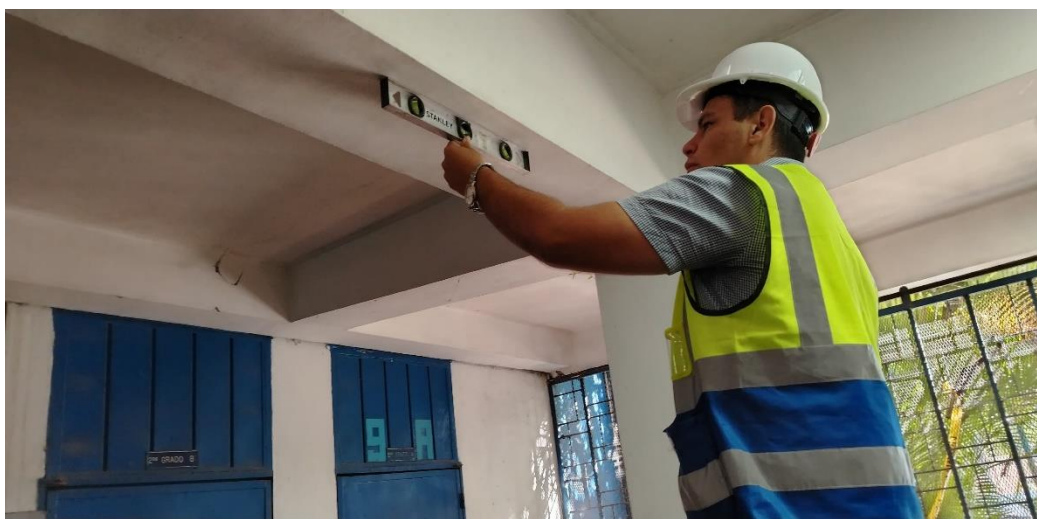
*Imagen No. 6-4. Verificación de horizontalidad en viga, eje D, tramo 3-5.*
