UNIVERSIDAD DE EL SALVADOR  
FACULTAD DE INGENIERÍA Y ARQUITECTURA  
ESCUELA DE INGENIERÍA CIVIL

**CURSO DE ESPECIALIZACIÓN EN EVALUACIÓN DE  
ESTRUCTURAS**

**LEVANTAMIENTO DE DAÑOS Y PATOLOGÍAS EN  
EDIFICACIÓN DE TRES MÓDULOS EN TRES NIVELES,  
UBICADOS EN CENTRO ESCOLAR COLONIA SAN  
RAMÓN, CÓDIGO 11428, DISTRITO DE MEJICANOS,  
MUNICIPIO DE SAN SALVADOR CENTRO,  
DEPARTAMENTO DE SAN SALVADOR**

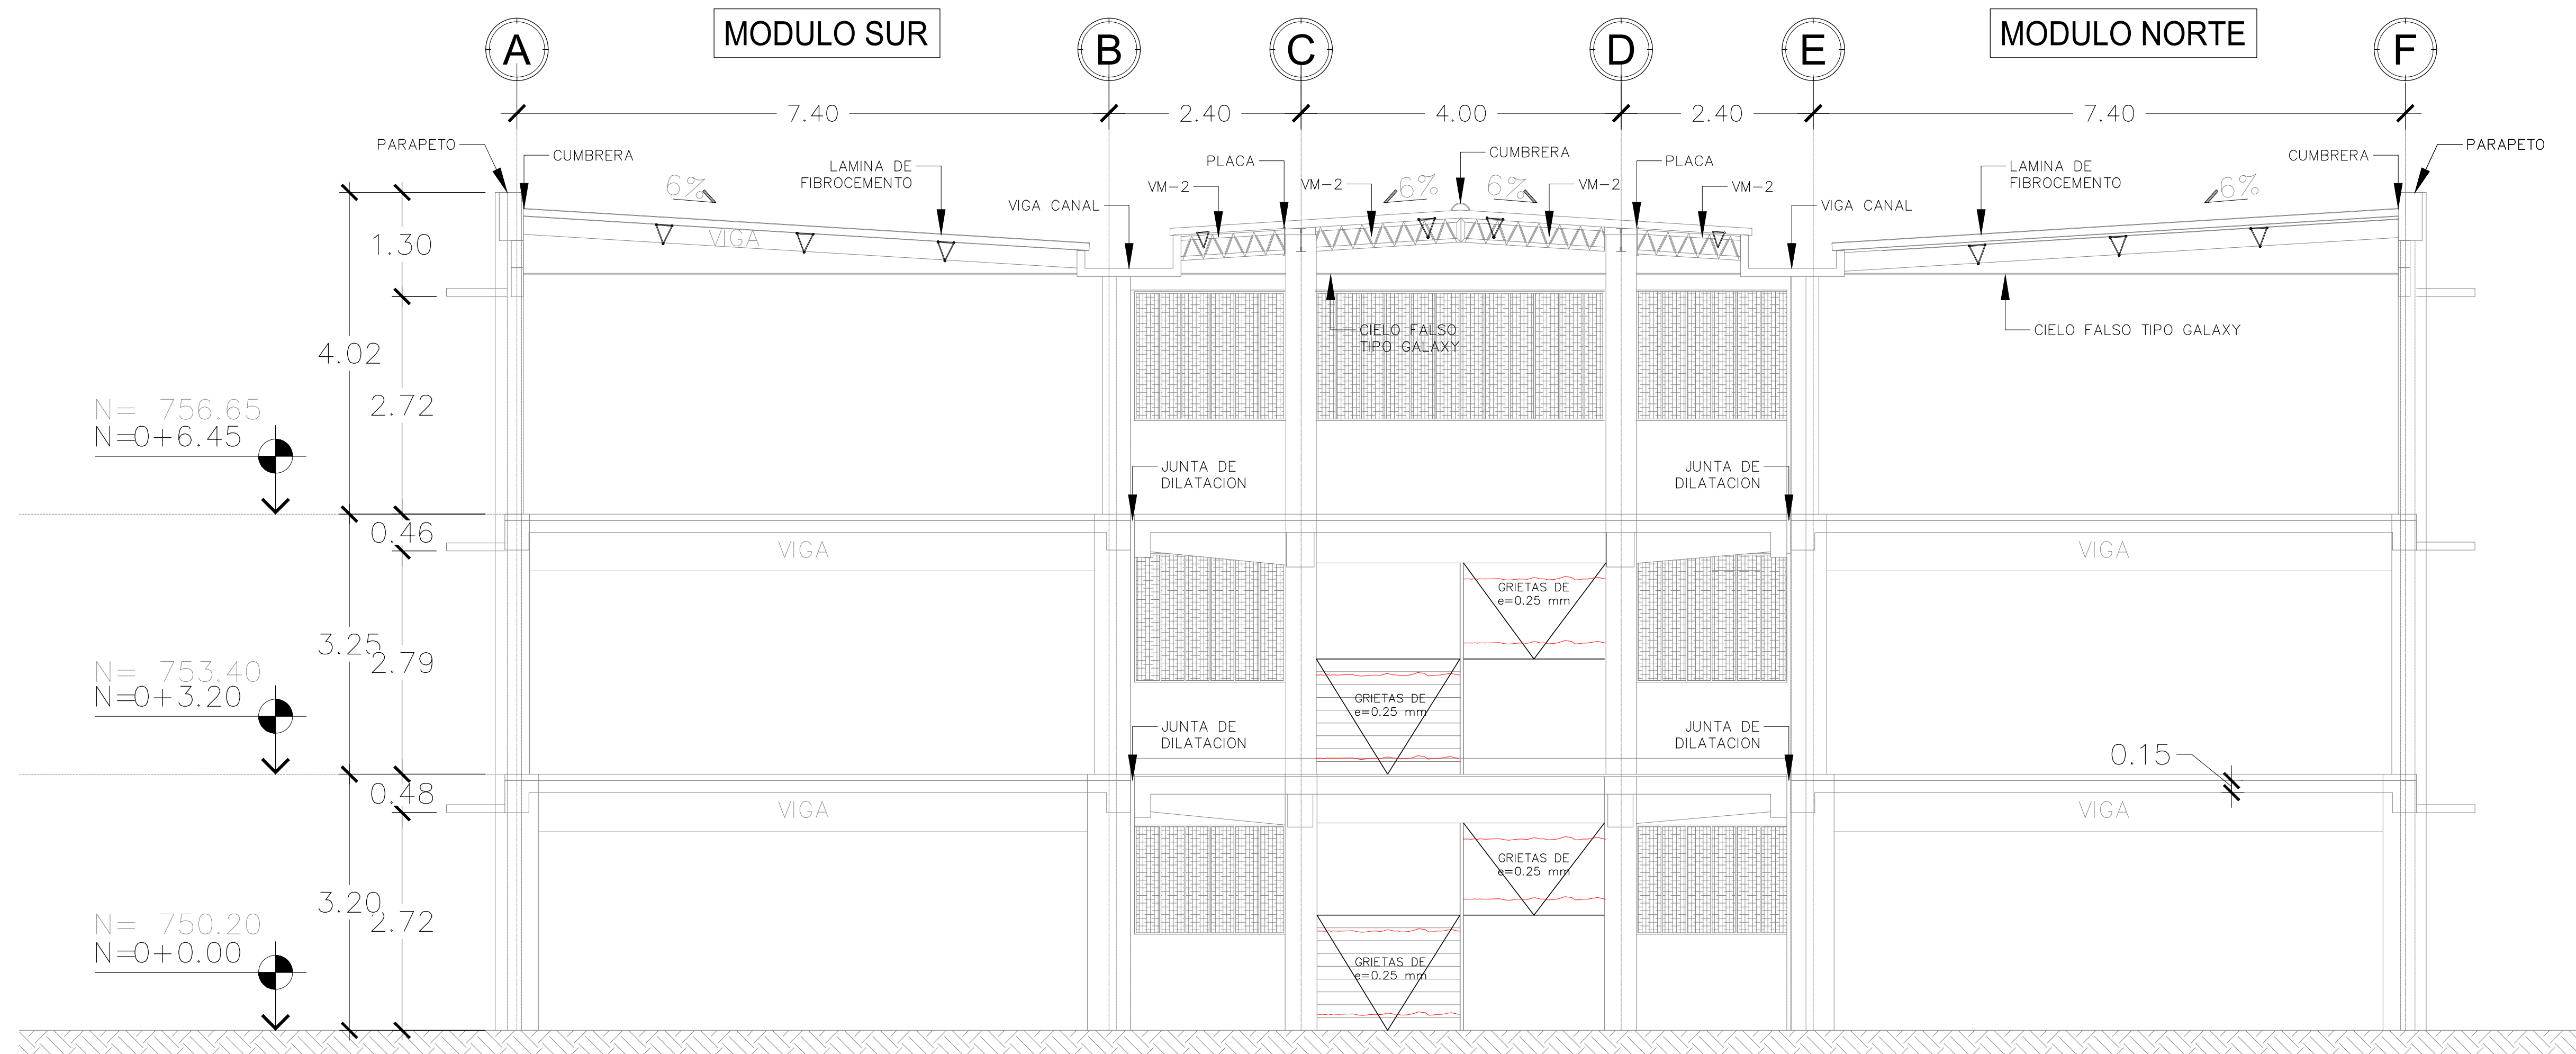
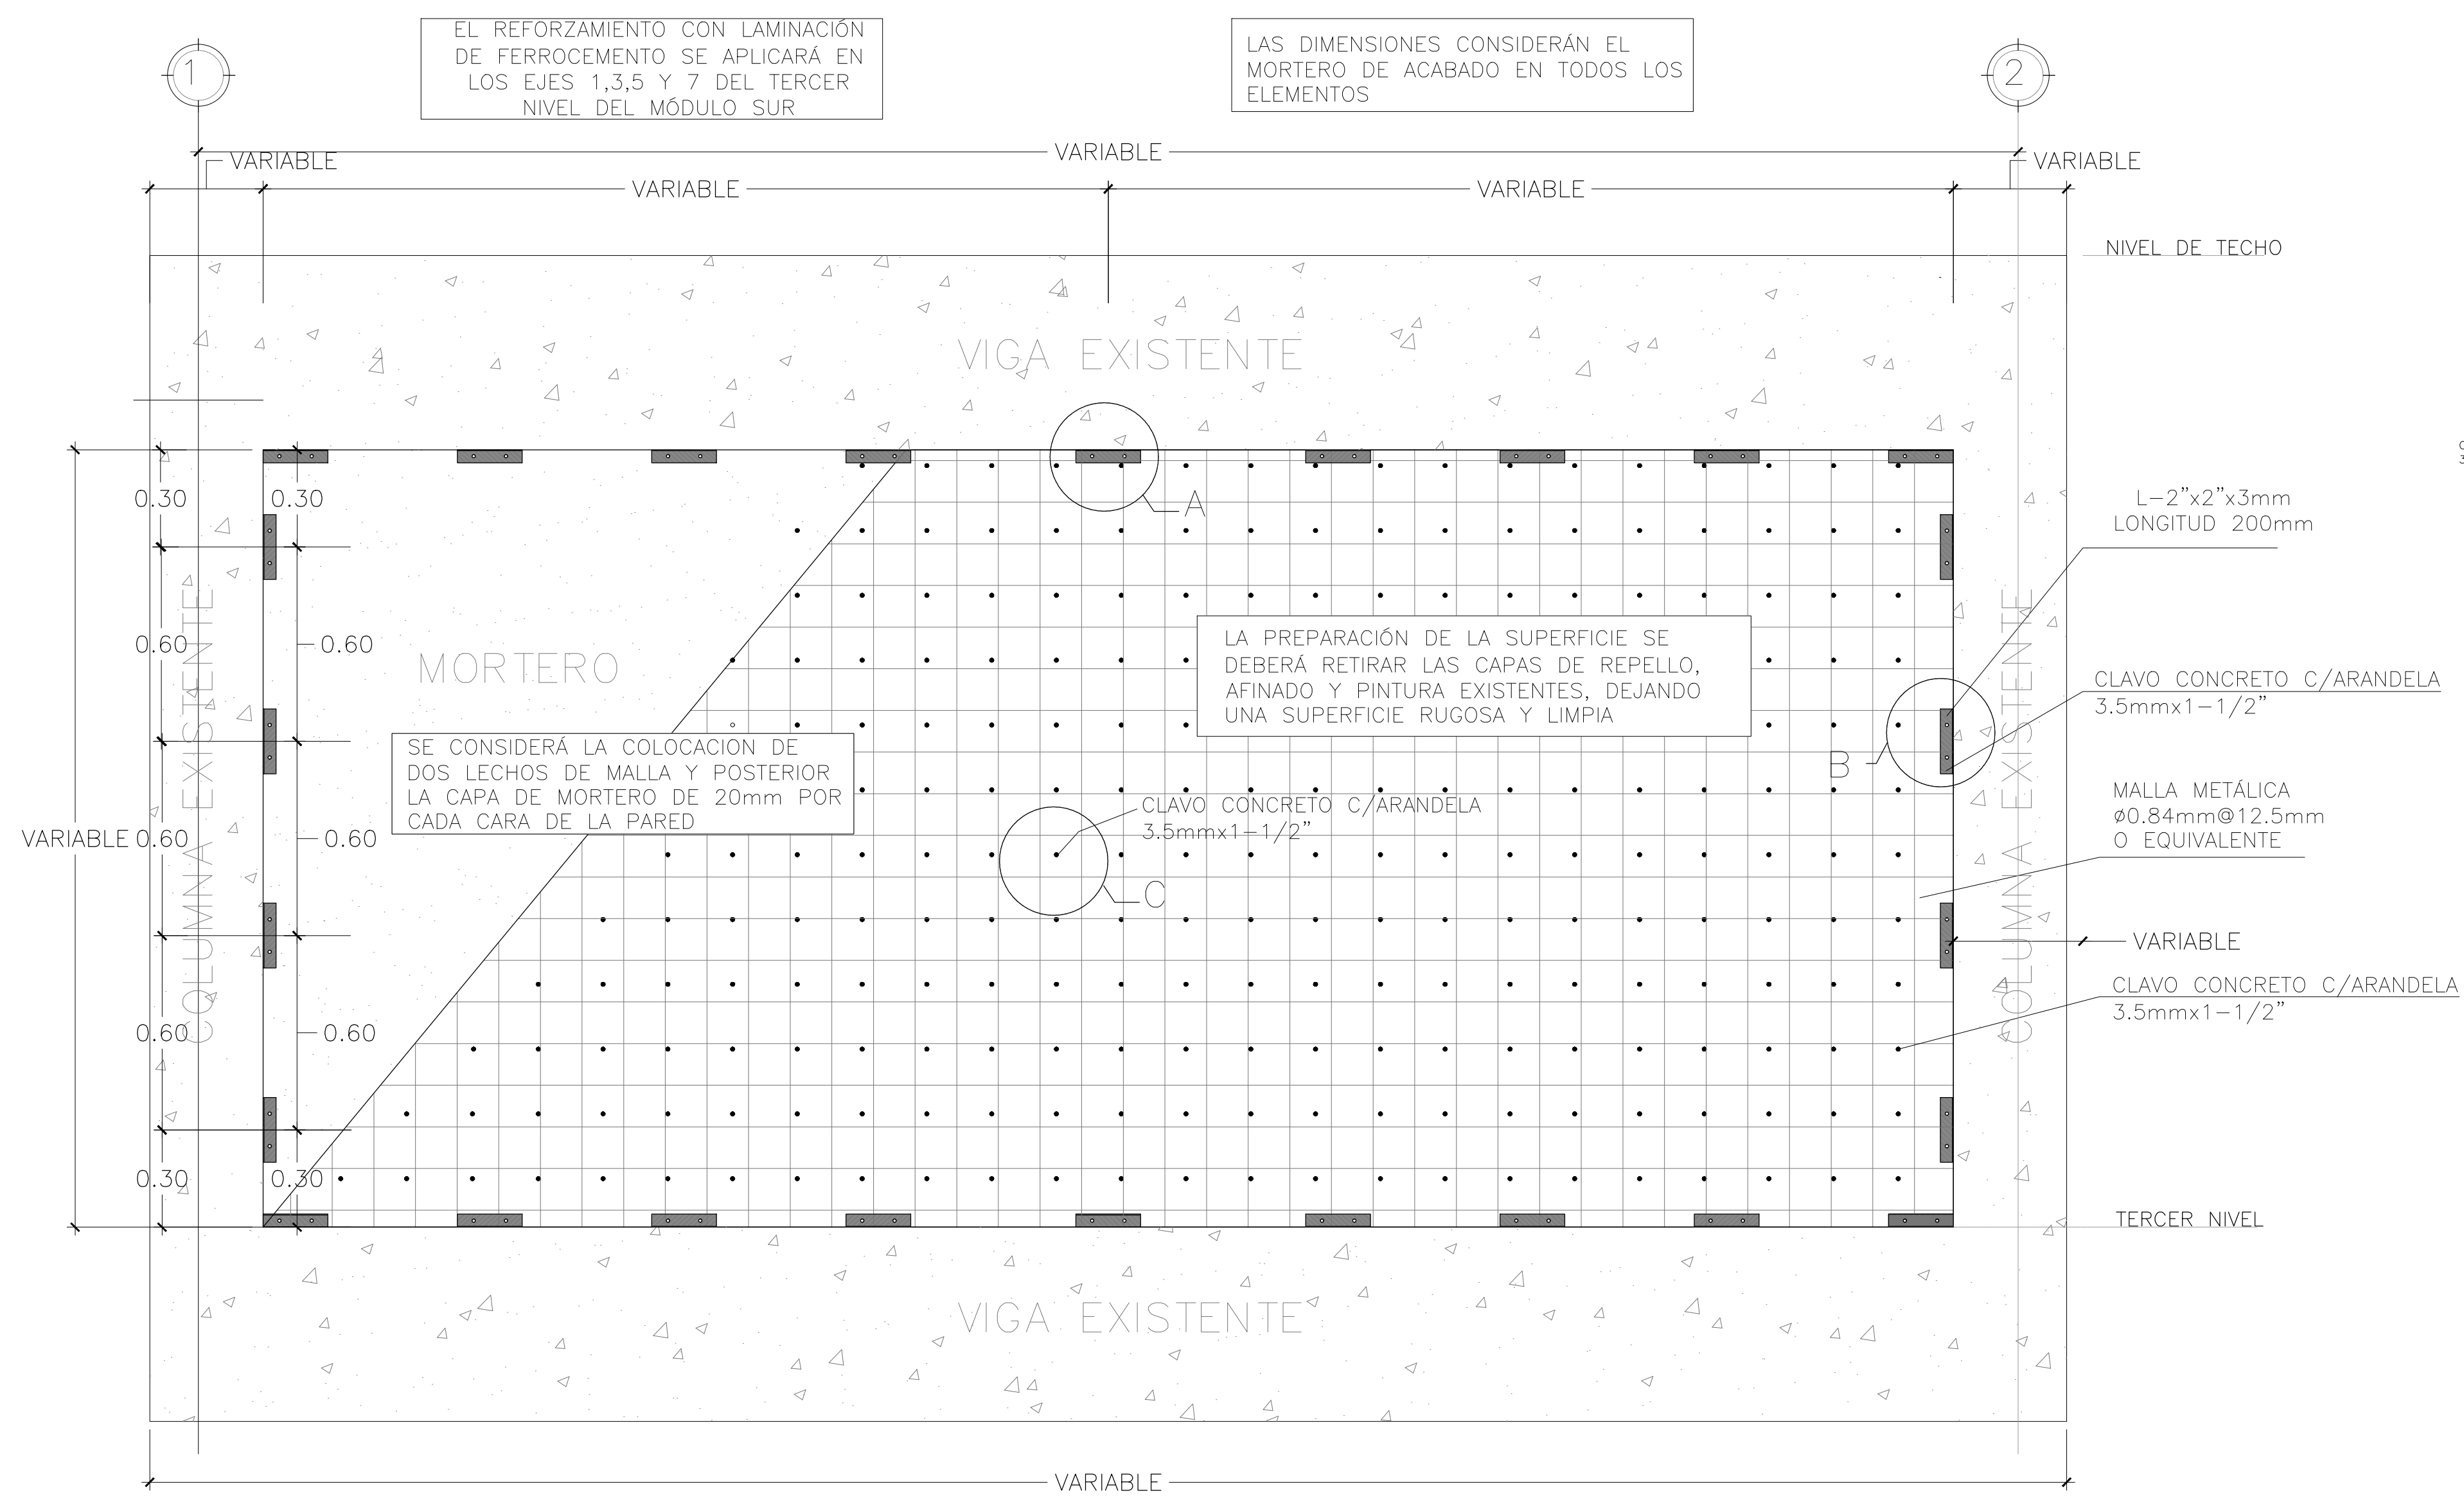
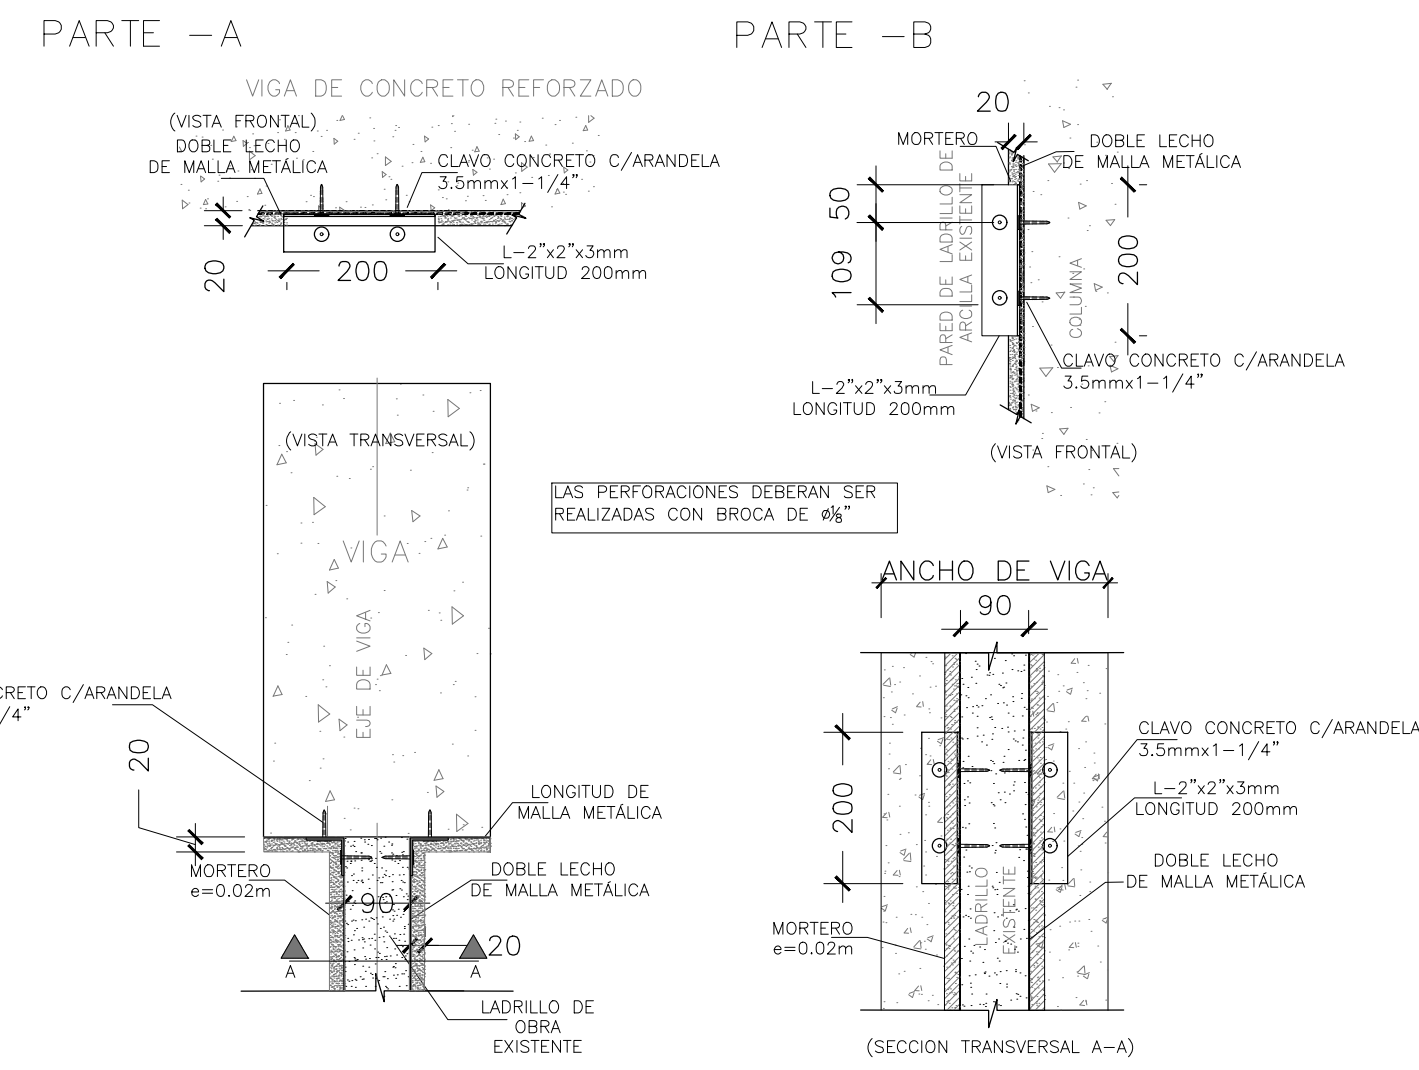
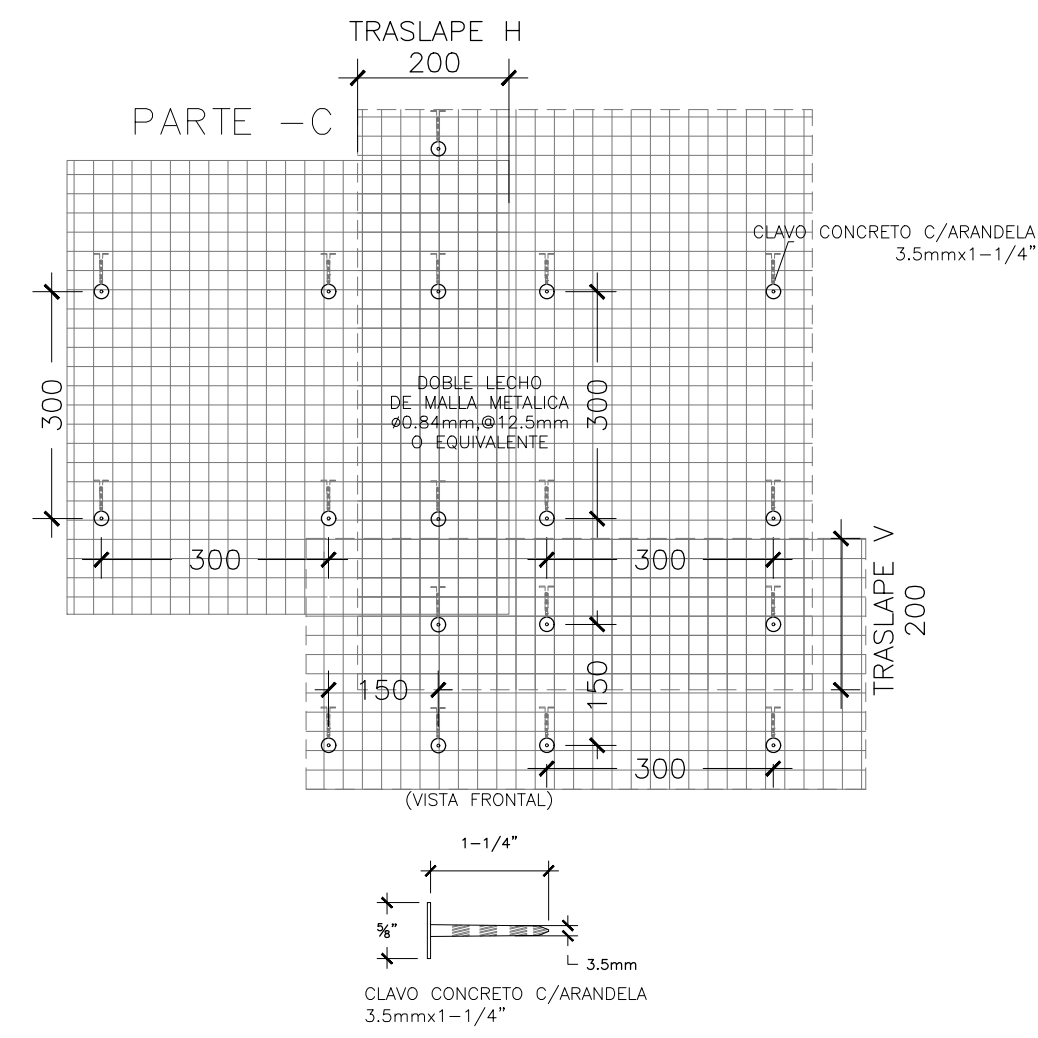
**ELEVACIÓN EJE 3-3**  
ESC. 1:125

DETALLE TÍPICO DE REFORZAMIENTO SÍSMICO: LAMINACIÓN CON FERROCEMENTO ESCALA 1:15
