UNIVERSIDAD DE EL SALVADOR
FACULTAD DE INGENIERIA Y ARQUITECTURA
ESCUELA DE ARQUITECTURA

**CURSO DE ESPECIALIZACIÓN GESTIÓN HISTÓRICA EN ENTORNOS
CONSTRUIDOS**

**PROPUESTA DE REHABILITACIÓN Y CONSERVACIÓN DEL GRAN HOTEL EN BARRIO EL ÁNGEL
SONSONATE CENTRO.**

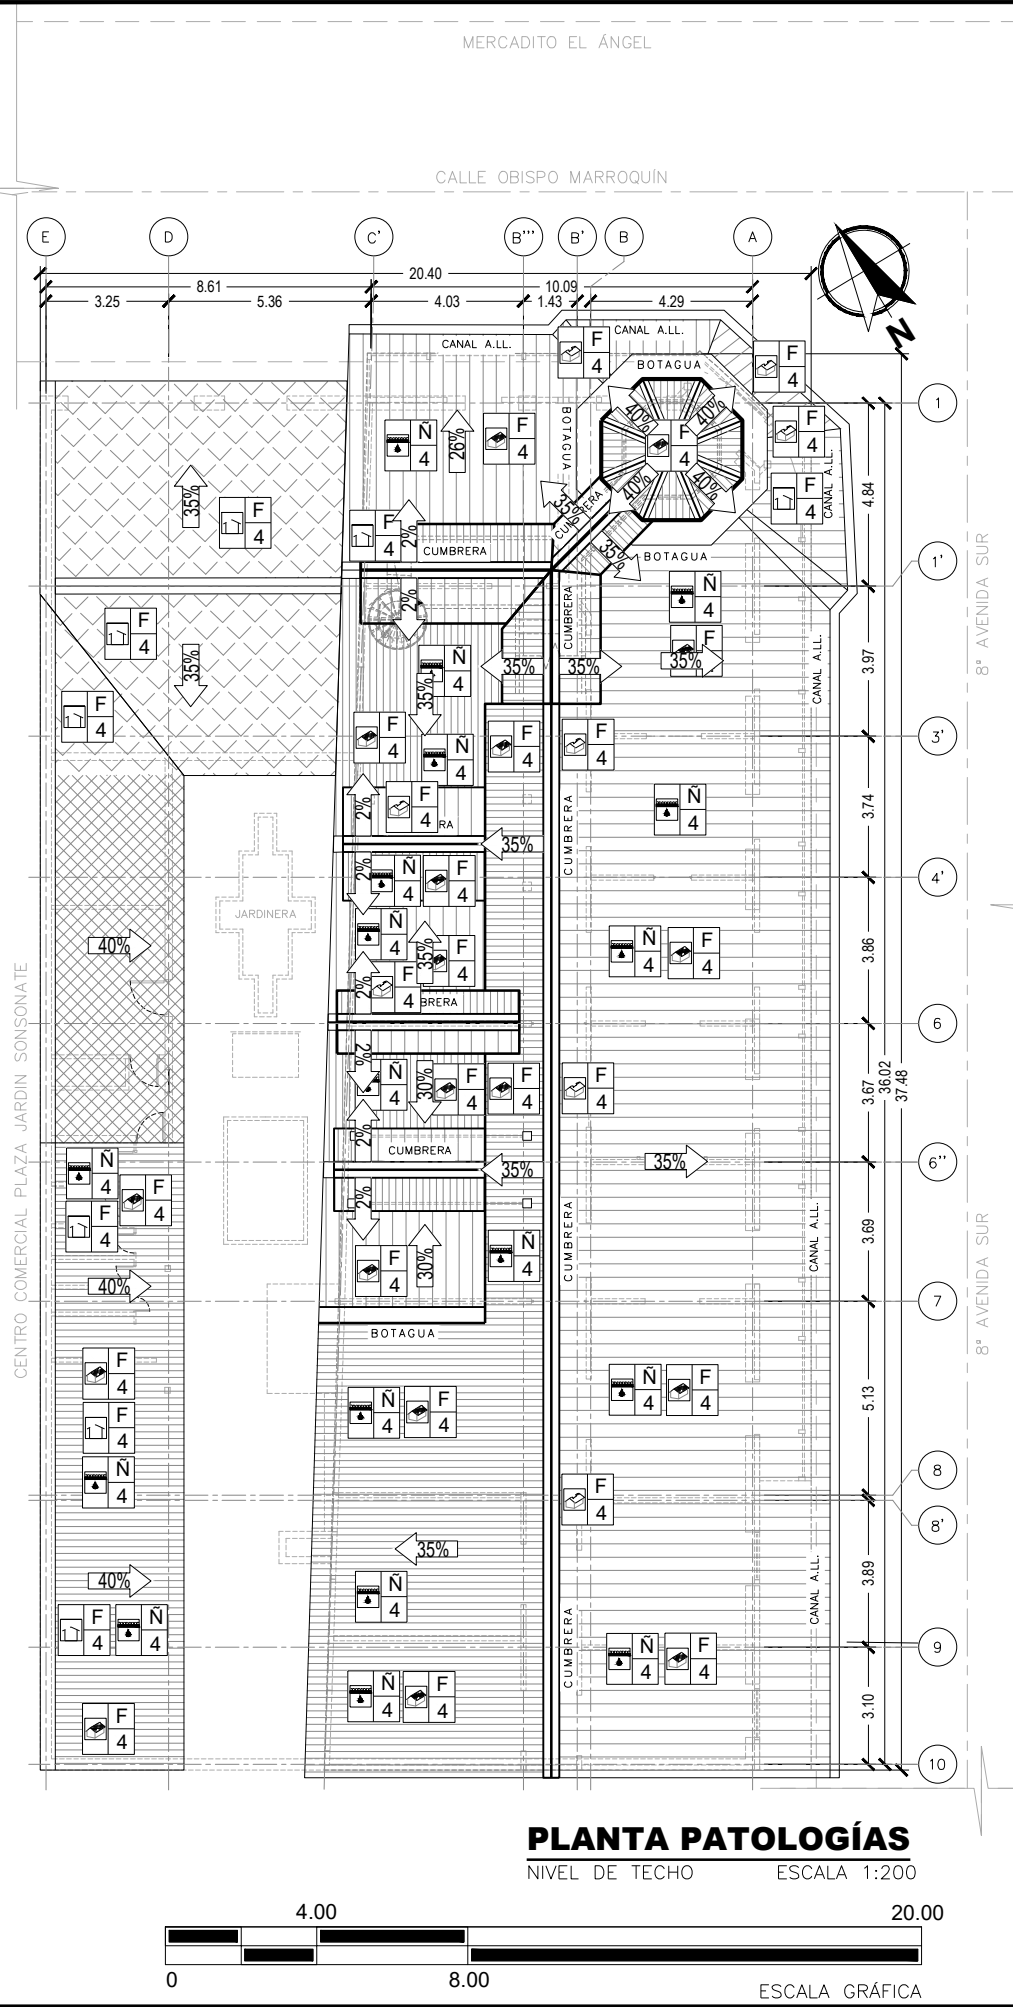
PLANTA PATOLOGÍAS
NIVEL DE TECHO ESCALA 1:200

ITEMS	DETERIORO O EFECTO	CAUSA	AGENTE
	Cubierta con oxidación y corrosión	Lluvia y Falta de mantenimiento	Exposición a la intemperie, falta de mantenimientos, caducidad de material
	Filtraciones en cubierta	Lluvia y Falta de mantenimiento	Exposición a la intemperie, caducidad de material, inexistencia de impermeabilizante
	Deterioro de cumbrera o botaguas	Lluvia y Falta de mantenimiento	Exposición a la intemperie, caducidad de material, falta de intervención
	Deterioro o faltante de cubierta	Lluvia y Falta de mantenimiento	Exposición a la intemperie, caducidad de material, falta o mala intervención

ITEMS	DETERIORO O EFECTO	CAUSA	AGENTE
	Manchas/Costra	Falta de Mantenimiento	Suciedad y exposición a la intemperie
	Deterioro en madera	Falta de Mantenimiento	Suciedad y paso del tiempo
	G r i e t a s	Falta de Mantenimiento	Sismos y suciedad
	Desprendimiento de pintura	Falta de Mantenimiento, Humedad	Suciedad, paso del tiempo y exposición a la intemperie
	Manchas/Costra	Falta de Mantenimiento, Humedad	Suciedad, bacterias y exposición a la intemperie
	A g r e a d o s	Alteración del espacio	Humano, mala manejo de protección del área
	Faltante de ventana	Alteración del espacio	Humano, paso del tiempo, falta de mantenimiento
	Deformación de madera	Deformaciones, Asoleamiento y lluvia	Paso del tiempo, falta de mantenimiento, agentes climáticos
