UNIVERSIDAD DE EL SALVADOR
FACULTAD DE INGENIERÍA Y ARQUITECTURA
ESCUELA DE ARQUITECTURA

**“PROPUESTA DE INTERVENCIÓN DE LA EX EDITORIAL UNIVERSITARIA, PARA
LA AMPLIACION DE LAS ACTIVIDADES DE LA UNIVERSIDAD DE EL SALVADOR”**

Ciudad universitaria, Marzo de 2012

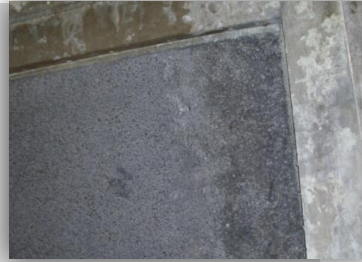
La superficie vista de la losa de entrepiso tiene algunas de sus partes hormigonadas y otras lisas. Según deducciones de la historia del edificio, las losas existentes no son originales, sino que reemplazaron entrepisos anteriores que se cree fueron de madera.

Foto N° 2.72:
Superficie hormigonada de la losa.
Fuente: Sonia González.

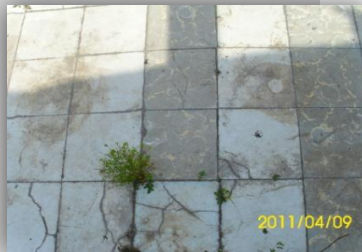
Foto N° 2.74:
Presencia de ladrillo de piso de en el segundo nivel a diferencia del nivel 1
Fuente: Sonia González.

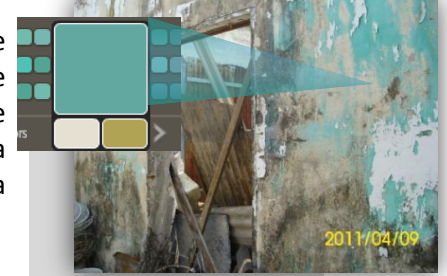
Foto N° 2.75:
La pintura de las paredes del Nivel 2 es color 6760 Rivulet según la paleta de colores de Sherwin Williams
Fuente: Sonia González.

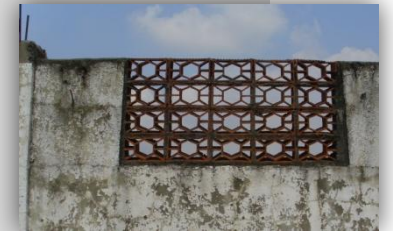
Foto N° 2.76:
Baldosas de arcilla con hueco en lugar de ventanas en el nivel 2.
Fuente: Sonia González.

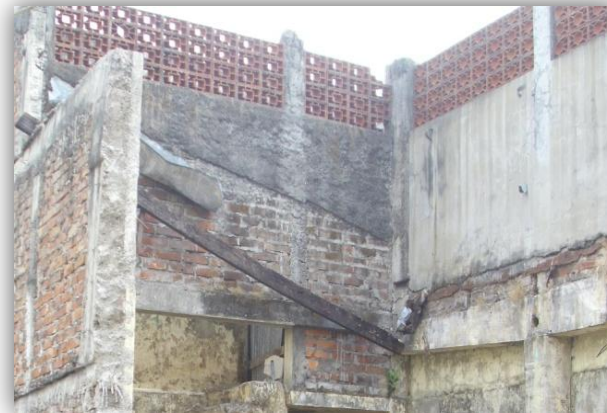
Foto N° 2.77:

Vestigio de la dirección del las aguas en el primer nivel, se puede observar que aun existe una viga, lo que indica que este espacio era techado.

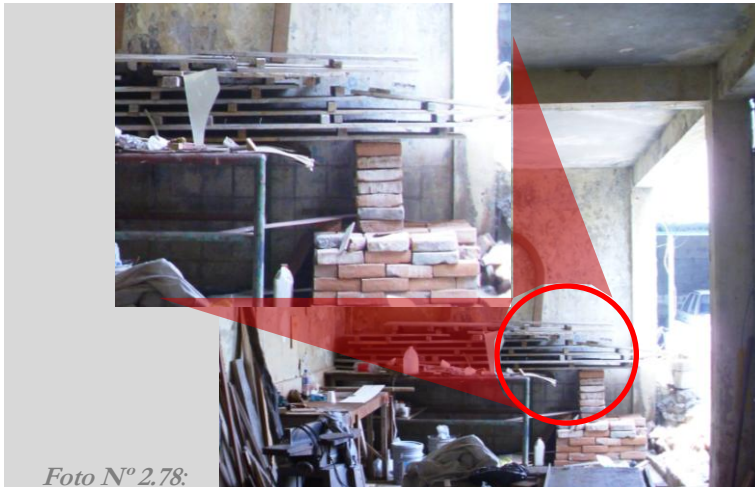
Foto N° 2.78:

En la foto se puede observar que en esta zona aun existe el azulejo colocado en la pared, por tal razón se deduce que esta fue el área de servicio en la vivienda.

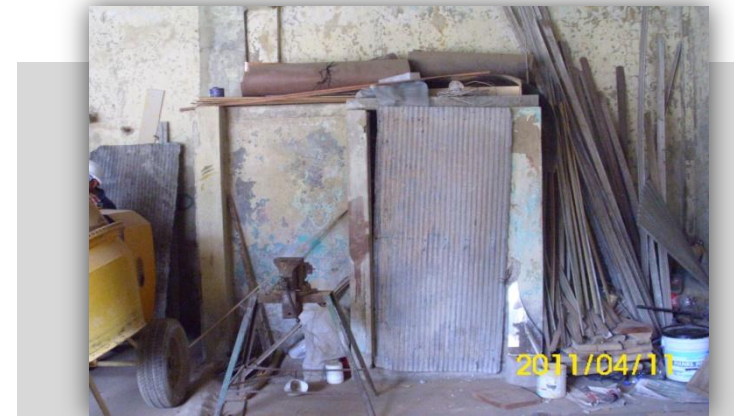
Foto N° 2.80:

Se asume que el área de servicio de la vivienda se encontraba en la parte sur-este del edificio y que encontramos vestigios de los baños que funcionaban en la zona.

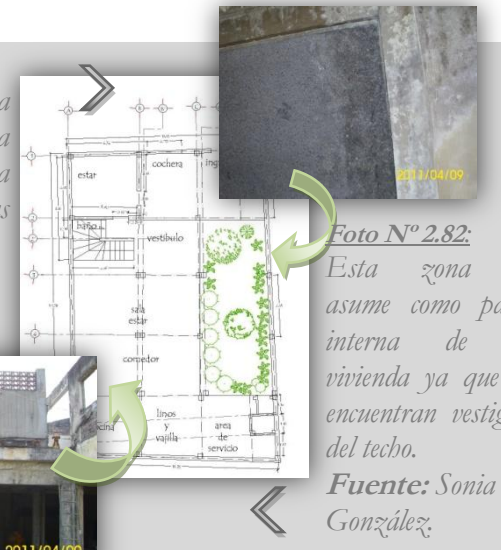
Foto N° 2.82:

Esta zona se asume como parte interna de la vivienda ya que se encuentran vestigios del techo.

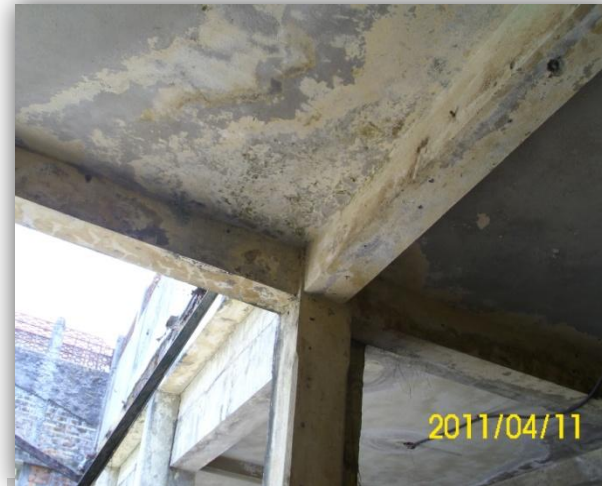
Foto N° 2.84:

Debemos también tomar en consideración la incorporación en esta propuesta de otra circulación de tipo vertical, la cual modifica por completo el aspecto de la vivienda, también debemos ahora evaluar parte del crecimiento y modificaciones que con el tiempo sufre el inmueble, ya que se ha constatado que en el área donde existió el patio, ahora son zonas con piso de concreto, modificando así, dos aspectos importantes que tienen que ver con lo funcional, la ventilación e iluminación. **(Ver foto N° 2.84).**

Estado actual del inmueble, se puede observar la incorporación de la losa. Fuente: Sonia González.

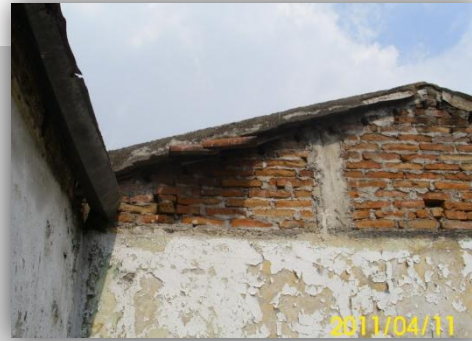
Foto N° 2.88:
Vestigios de la estructura de madera del techo.
Fuente: Sonia González.

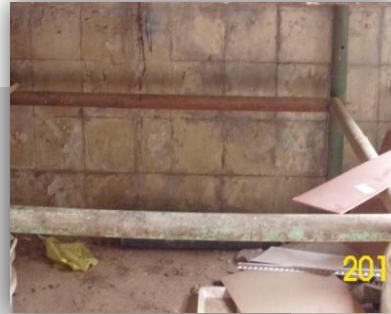
Utilización de azulejo en el acabado de paredes del E4N1

Este material se ha utilizado como acabado de una parte de la pared del espacio E4N1 del nivel 1. Sus dimensiones son de 20 x 20 cm. y se encuentran en mal estado. A simple vista se nota que la capa de brillo del azulejo ha desaparecido.

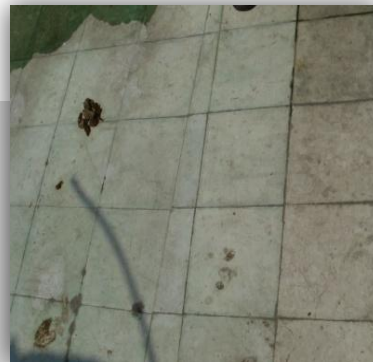
Ladrillo de piso utilizado en algunos espacios del segundo nivel

Se ha utilizado ladrillo de piso solamente en algunos espacios el segundo nivel, sus dimensiones son de 25x25 cm. El estado de este material es regular y ha perdurado al igual los materiales utilizados en los elementos estructurales.

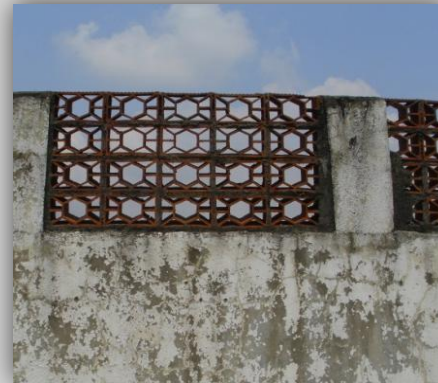
Foto N° 2.96:

En el segundo nivel de la casa existen áreas de ventilación diferentes a las ventanas. Y están conformadas por un conjunto de baldosas de arcilla con huecos que permiten la ventilación y obstaculizan la incidencia directa de los rayos del sol a la casa. Su color naranja quemado es el propio del material y se encuentran en estado regular.

Áreas de ventilación de espacios por medio de baldosas de arcilla

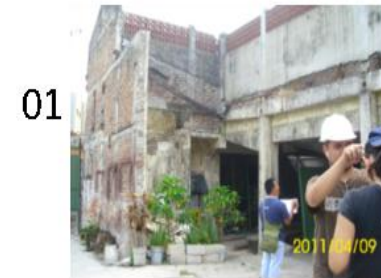
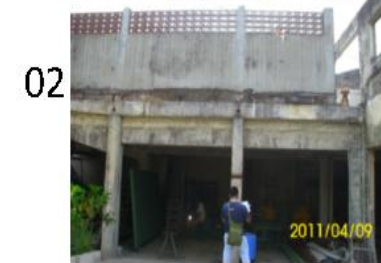
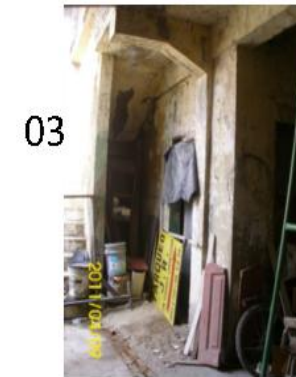
Dentro de los sistemas de estructuración de la edificación encontramos que este fue reestructurado para poder ser reutilizada, llama la atención que el sistema estructural original fue reforzado con la incorporación de vigas de mayor peralte como lo vemos en las imágenes 1 y 2, dicho sistema nos muestra que el sistema de piso original estuvo a una altura mayor de la que el sistema de piso rígido actual se encuentra. En la imagen 3 podemos comprobar nuevamente como el sistema de entre-piso original estuvo mas arriba, el sistema de losa actual fue asentado a un nivel mas bajo, y sobre el sistema de vigas original se levantaron paredes como las que vemos en la imagen 4, esto ha generado agrietamientos en la viga y la pared a unos 40 cms del empalme.

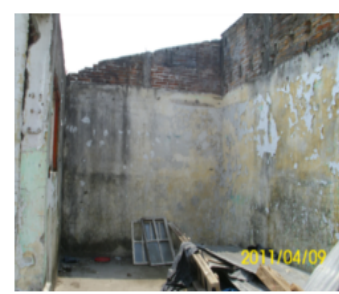
TODAVIA PODEMOS
ENCONTRAR ALGUNAS PORCIONES
DE LOS CANALES DE AGUAS
LLUVIAS Y PARTE LA TEJA
QUE ESTUVO INSTALADA EN
EL SISTEMA DE CUBIERTA.

LA PARED SUR NOS PERMITE VER
LA DISTRIBUCION DE LAS CERCHAS
Y LOS LARGEROS QUE SERVIAN
COMO POLINES O RASTREL PARA
SOSTENER LA TEJA

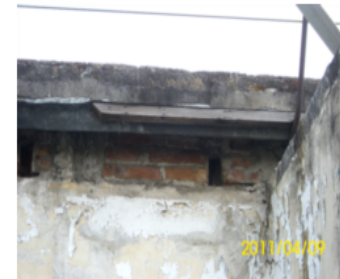
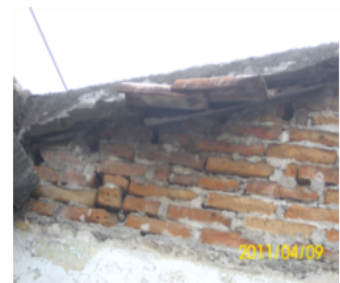
LAMENTABLEMENTE EN LA EDIFICACION EL SISTEMAS DE ESTRUCTURACION DE CUBIERTA Y EL SISTEMA DE CUBIERTA O TECHO HA COLPASADO.

AL LADO NORTE DE LA ENCONTRAMOS DETALLES DE LOQUE FUE EN UN MOMENTO DICHO SISTEMA PODEMOS APRECIAR PARTE DE LO QUE EL SISTEMAS DE CANALES DE AGUA LLUVIA, TAMBIEN ALGUNAS PEQUEÑAS AREAS DE TEJA Y LA UBICA DE LA ESTRUCTURAS DE SOPORTE DE MADERA.

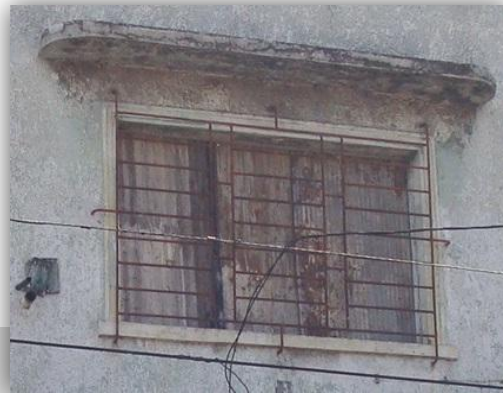
*Foto N° 2.99: Detalle de Ventanas.
Fuente: Sonia González.*

En la fachada se pueden identificar algunos daños que por lo general no son muy graves, no atentan contra la integridad de su estructura; se observan algunas fisuras en todo el contorno de la pared, que para lo único que sirve es el desprendimiento de elementos, estos podrían estar generados por movimientos sísmicos que podrían hacer oscilar la pared y aumentar esfuerzos o por las diversas lloviznas que caen a lo largo del año.

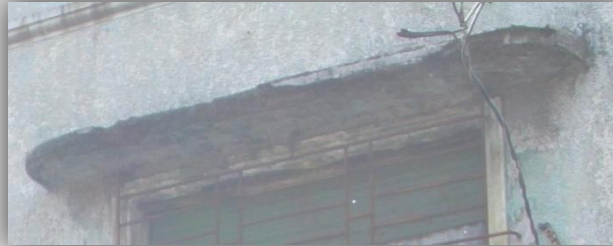
Otro de los daños que se observan, son de tipo químico, de la sub-categoría orgánico; hay una gran cantidad de existencia de moho y hongos sobre la superficie de la pared y sus elementos ornamentales. Sobre las ventanas, la cornisa, el zócalo y alrededor de las puertas. **(Ver foto N° 2.101-2.104).**

Foto N° 2.103:
Detalle de Mobo sobre la Cornisa. **Fuente:** Sonia González.

Foto N° 2.104:
Detalle de Mobo
sobre Zócalo.
Fuente: Sonia
González.

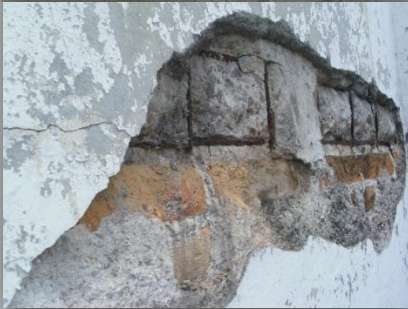
fenómeno; en varias de las paredes el segundo nivel, el daño es más serio, ya que, existen faltantes en el repello, dejando a la vista el material original de las paredes (el ladrillo de obra), incluso los nervios y la estructura interna de las paredes. **(Ver foto Nº 2.106).**

*Foto N° 2.106:
Detalle de Desquebrajamiento y
faltante del Repello.
Fuente: Sonia González.*

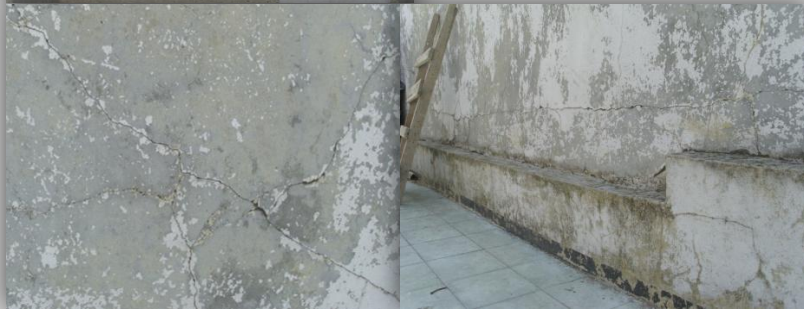
- En las paredes también existe un fenómeno conocido como ***burbuja***, el cual consiste en bolsas de aire dentro del repello; este es causado generalmente por la humedad del ambiente, mala aplicación a la hora de fraguado, el excesivo calor y el deterioro interno del ladrillo de obra. Estas burbujas pueden causar a su vez, el desprendimiento de los repellos y provocas mas lesiones a los ladrillos. **(Ver foto Nº 2.107).**
- Por la inexistencia de la cubierta, la parte superior de las paredes (estas no tienen repello), está más expuesta a sufrir daños por las condiciones climáticas, provocando porosidad y desprendimiento de ladrillos.

*Foto N° 2.107:
Detalle de Burbujas y Grietas
por falla cortante y de
aplastamiento en las Paredes.
Fuente: Sonia González.*

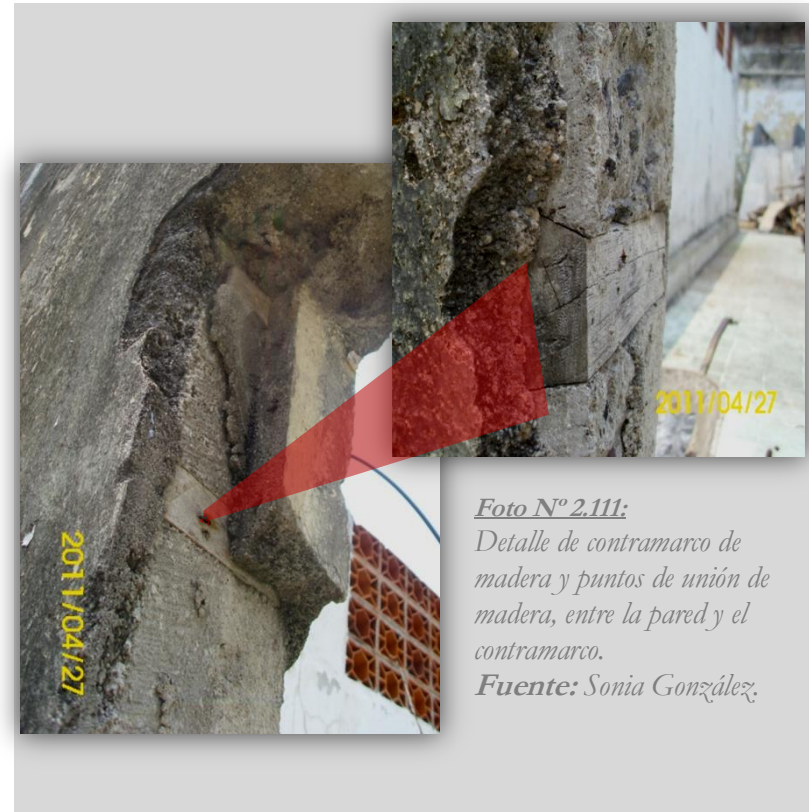
Foto N° 2.111:
Detalle de contramarco de madera y puntos de unión de madera, entre la pared y el contramarco.
Fuente: Sonia González.

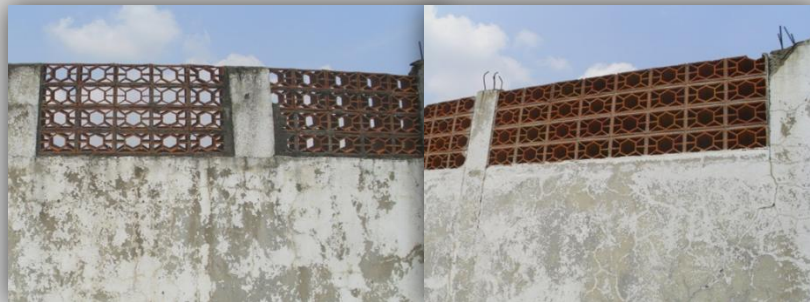
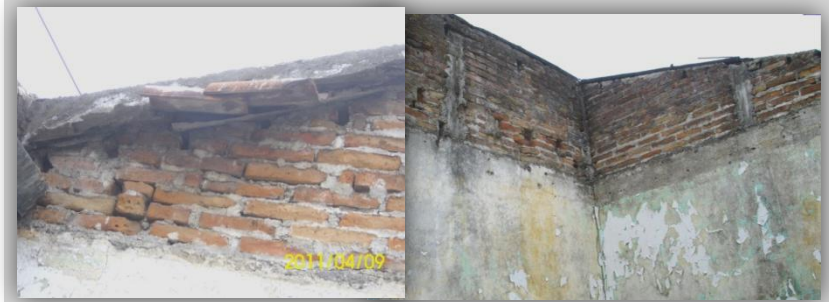
Foto N° 2.114:
Detalle del canal parapetado y sus bajadas de agua.
Detalle del techo, una de sus cumbreras, sobrantes de
tejas y huecos donde se apoyaban las tijeras.
Fuente: Sonia González.

Actualmente no existe, se desconocen las razones y el tipo de estructura que esta tenía, solo se cuenta con los vestigios que se encuentran en las paredes en donde la estructura de techo descansaba; y por medio de estas hacer hipótesis de cómo era.

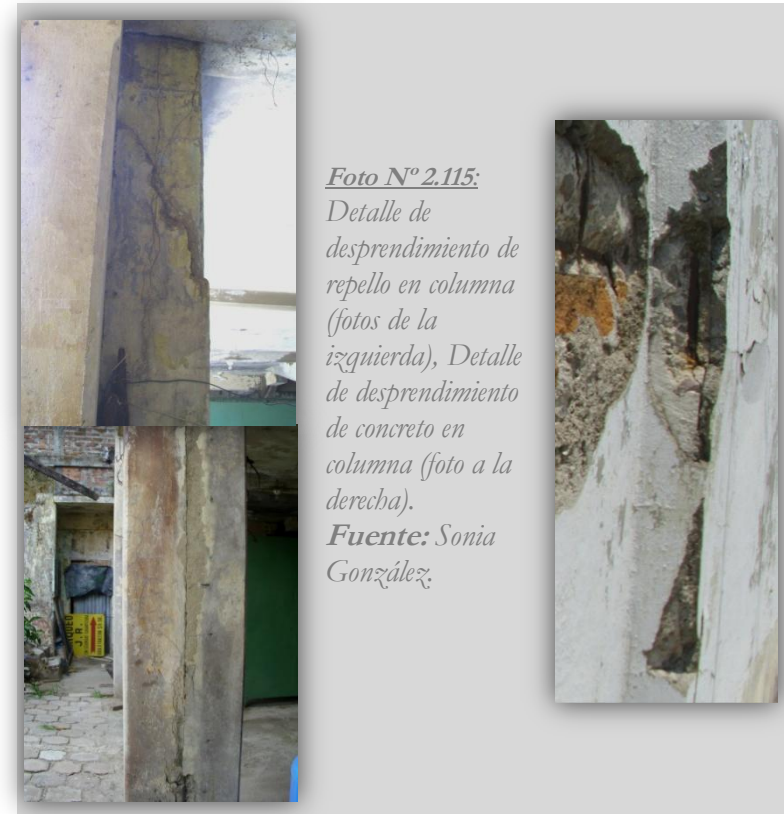
*Foto N° 2.115:
Detalle de
desprendimiento de
repello en columna
(fotos de la
izquierda), Detalle
de desprendimiento
de concreto en
columna (foto a la
derecha).*

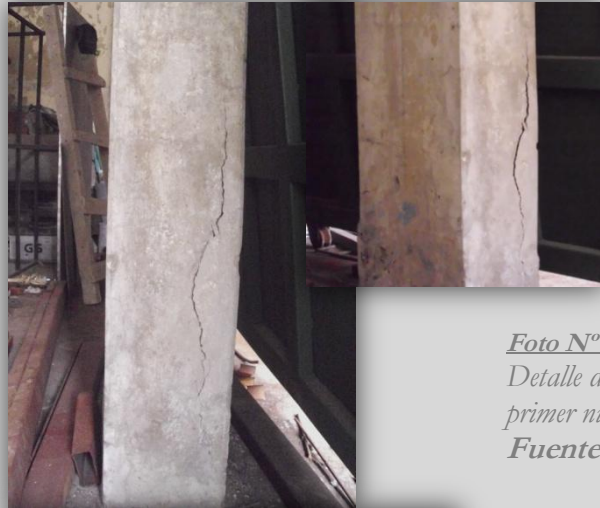
En los elementos verticales de soporte se encuentran fisuras de tipo vertical, posiblemente generados por las cargas distribuidas que están perciben ya que son las vigas del sistema original de marcos espaciales en los que encontramos este problema.

Foto N° 2.116:
Detalle de fisura en columnas,
primer nivel.
Fuente: Sonia González.

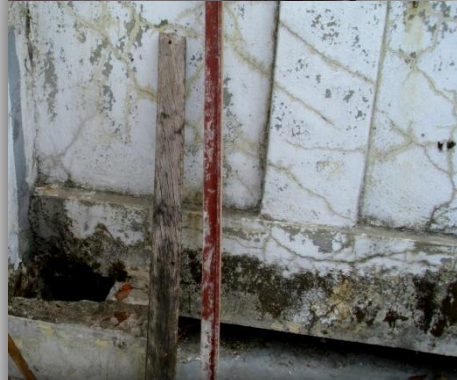
Foto N° 2.117:
Detalle de fisuras en
columnas y vigas, segundo
nivel.
Fuente: Sonia González.

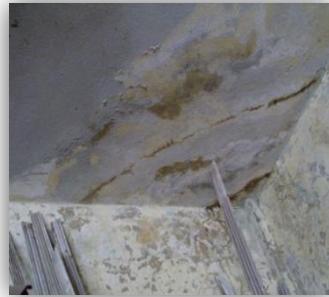
La inexistencia del sistema de cubierta, hace propenso al inmueble a los rayos solares y las lluvias en general, por lo que aparece la acumulación de agua, en este caso es en el segundo nivel; este fenómeno atmosférico mezclado con las grietas en losas, provoca la humedad en el primer nivel.

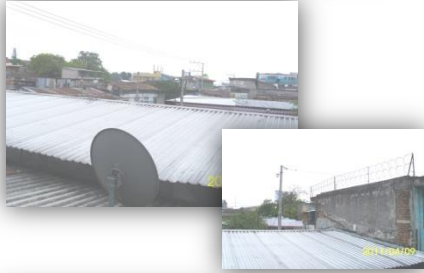
Este es un inmueble que carece de taludes, por lo que no hay daños ni riesgos en ese sentido; sus paredes laterales si se podrían considerar como riesgo ya que pueden ser propensas a desplomes, considerando que son paredes de dos niveles y las edificaciones aledañas son de un nivel.
Movimiento del suelo, fiduras	X					
Colapso de muros de retención		X				
DAÑOS ESTRUCTURALES						
Columnas Exteriores	X

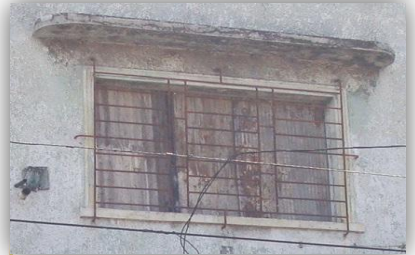
Actualmente carece de la presencia de una cubierta, de cristalería en las ventanas y un alto grado de oxidación en la herrería.
Daños en cristales de ventanas				X		
Daños en acabados exteriores		X

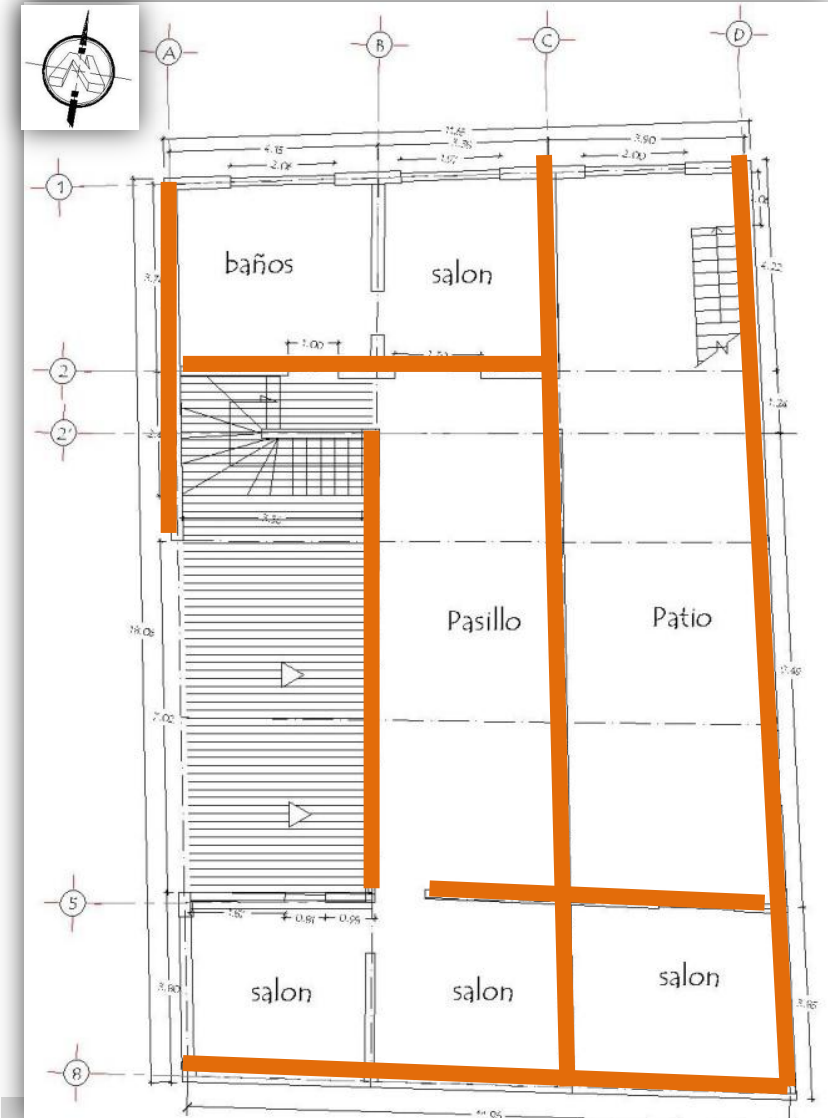
Imagen N° 2.36:

Evaluación de Estado Estructural, Segundo Nivel.

Reforzar las paredes para restituir la capacidad resistente de diseño.

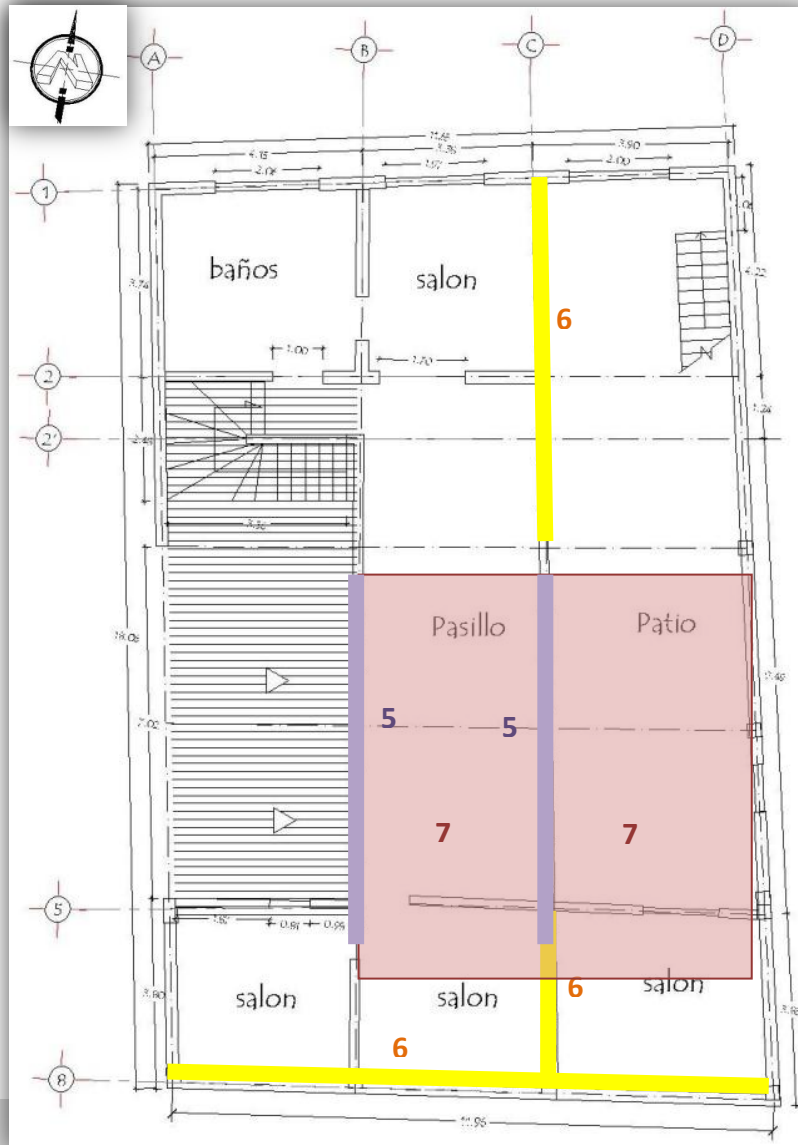
Imagen N° 2.38:

Daños en Elementos Estructurales, N° 2. Fuente: Elaboración Propia

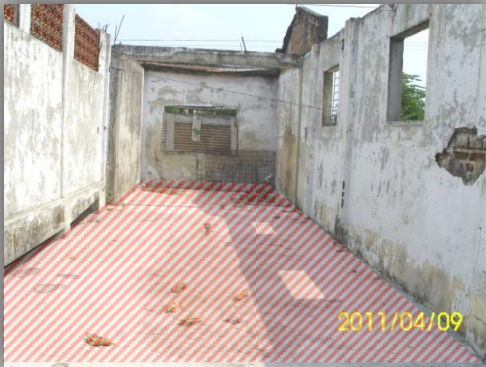
CUADRO DE INTERVENCIÓN.			
Datos del Inmueble:	Elemento: Losa	Nº: 01	Especificaciones técnicas:
Ex imprenta UES	Lesiones en Elemento:		<ul style="list-style-type: none"> - Demolición completa de losa, espesor= 20 cm.; desde el eje 2 al 5, entre el eje C y D. - Instalación de estructura metálica, vigas y columnas a base perfil H, e incorporación de una rejilla de tubo estructural cuadrado de 3'x3' chapa 14, con un entramado de madera de cedro, sobre el cual se instalará un piso de madera laminada, tipo machimbre, según lo especificado en los cuadros de acabados serán bandejas de madera aglomerada HR100 (resistente a la humedad) de 15 mm., enchapada en madera natural por ambas caras marca Hunter Douglas o superior. Ver detalle en plano - Generando así un piso rígido o losa mucho más liviano que estará desligado de la estructura de concreto armado por medio de juntas de construcción para evitar los problemas estructurales debidos a pivoteo de estructuras livianas. <p>Incluye desalojo, y disposición final a un sitio donde apruebe la autoridad competente fuera del inmueble.</p>

Concepto de Intervención: Demolición	Degradación por humedad, desprendimiento de repello, fisuras y agrietamientos.		
Categoría de Intervención:	Esquema Fotográfico:		
Elementos a Eliminar: Eliminación de Losa Oriente

Proceso de Intervención:			
<p>La losa por esta dañada y no pertenecer a la estructura original del inmueble, será totalmente demolida y reemplazada por una estructura independiente, de manera que el Centro de Masa de todo el inmueble se encuentre justo al centro de todo y el comportamiento estructural sea adecuado.</p>

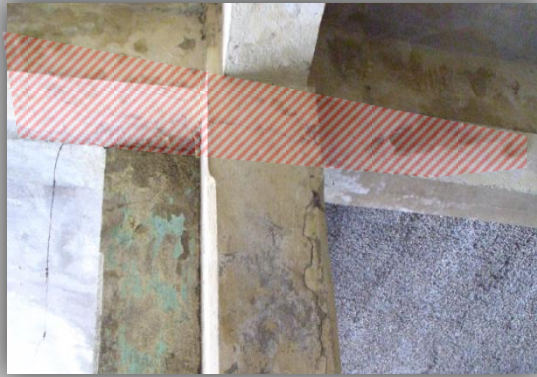
Elementos a Sustituir: Sustitución de Sistemas de vigas en ejes B y C

CUADRO DE INTERVENCIÓN.			
Datos del Inmueble:	Elemento: Vigas	Nº: 06	Especificaciones técnicas:
Ex imprenta UES	Lesiones en Elemento:		<ul style="list-style-type: none"> - Desalojo y limpieza de material existente. - Apuntalamiento en las zonas a intervenir. - Hechura de encofrado de madera. - Armado de la estructura de acero de refuerzo. - Llenado de concreto en todo lo largo de las vigas. - Sustitución de vigas en todo su largo con una sección de: (VP. 0.25 x 0.50), hechas de concreto reforzado. - Afinado final y hechura de elementos como losas, paredes, entre otros. <p>Esta sección propuesta deberá ser evaluada posteriormente por los profesionales correspondientes haciendo los cálculos necesarios para las cantidades de acero y concreto finales.</p>
Concepto de Intervención: Demolición-Renovación.	Grietas, suciedad, sobreesfuerzos en cargas puntuales.		
Categoría de Intervención:	Esquema Fotográfico:

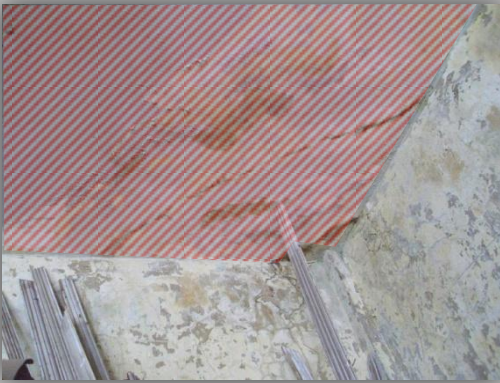
Categoría de Intervención:	Esquema Fotográfico:		
Elementos a Sustituir: Nivelación del Sistema de Losas

CUADRO DE INTERVENCIÓN.			
Datos del Inmueble:	Elemento: Losas	Nº: 07	Especificaciones técnicas:
Ex imprenta UES	Lesiones en Elemento:		<ul style="list-style-type: none"> - Demolición de pisos en concreto 25x25x2cm. - Demolición de losas densas e=20cm. - Resane e intervención de columnas nivel 1, Reconstrucción de columnas nivel 2. Incluye desalojo y disposición final a un sitio donde apruebe la autoridad competente fuera del inmueble. - Instalación de nueva losa COPRESA VT1-15, con un recubrimiento de impermeabilizante tipo Acualock para el proceso de curado una vez terminado dicho proceso se procede a: - Instalación de piso tipo porcelanato 30x30x2cm. Marca Laticrete de Ceramix. - Instalación de divisiones de perfilaría de aluminio con forro de Tabla yeso con espesor de 3/8" con aplicación de pintura de agua a dos manos.
Concepto de Intervención: Demolición-Reconstrucción.	Grietas, Filtración de humedad, moho y hongos, Suciedad.

Proceso de Intervención:			
<p>Las losas actuales son losas densas, por la falta de cubierta, la humedad y el asoleamiento directo, dichas losas están agrietadas, permitiendo que se filtre el agua lluvias; ya que las vigas y paredes del nivel 2 se demolerán, será necesario desmontar el sistema de pisos, demoler completas las losas y cambiarlas por losa prefabricadas e instalar un nuevo sistema de piso en toda la superficie de la losa.</p>

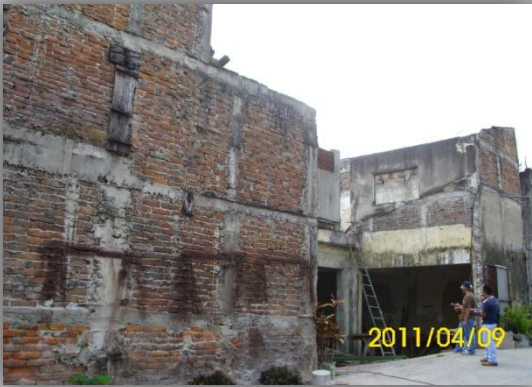
CUADRO DE INTERVENCIÓN.			
Datos del Inmueble:	Elemento: Paredes	Nº: 08	Especificaciones técnicas:
Ex imprenta UES	Lesiones en Elemento:		<ul style="list-style-type: none"> - Demolición de paredes de eje A. Incluye desalojo y disposición final a un sitio donde apruebe la autoridad competente fuera del inmueble. - Limpieza de la zona. - Construcción de las paredes de ladrillo de barro puesto de laso, con superficie repellada, afinada y pintada a dos manos, con pintura de agua de excelente calidad, se recomienda la marca Sherwin Williams.
Concepto de Intervención: Demolición-Reconstrucción.	Desquebrajamientos, elementos faltantes.		
Categoría de Intervención:	Esquema Fotográfico:		
Elementos a Sustituir: Sustitución de paredes en Eje A

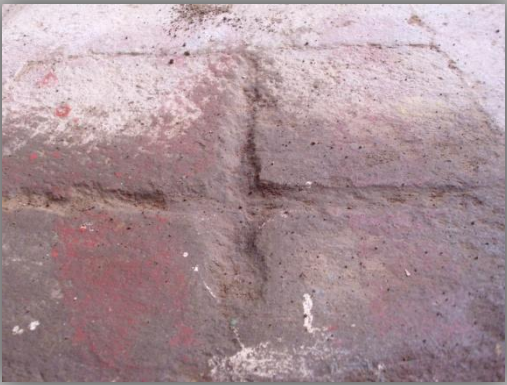
Concepto de Intervención: Sustitución-Renovación.	Grietas, Filtración de humedad, moho y hongos, Suciedad.		
Categoría de Intervención:	Esquema Fotográfico:		
Elementos a Sustituir: Sustitución del Sistema de Pisos N1 y N2

Proceso de Intervención:			
<p>Nivel 1: el piso esta bajo una capa de concreto, por lo cual se removerá el existente, aprovechando este procedimiento para revisar fundaciones; haciendo a su vez los trabajos de encamisados necesarios en aquellos elementos que asi se ha planificado, se procederá a remover e instalas redes hidráulicas y sanitarias, compactado y nivelado, finalizando con las instalación del nuevo piso siguiendo especificaciones del fabricante.</p> <p>Nivel 2: Una vez construido el nuevo sistema de losa, la cual será con una losa prefabricada, se instala el nuevo piso, según especificaciones de fabricante.</p>

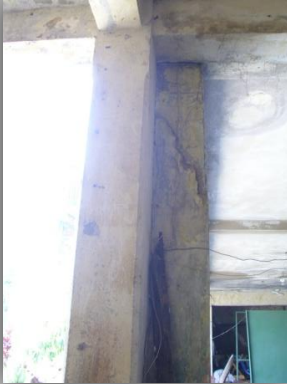
Concepto de Intervención: Conservación-Restauración.	Sobre esfuerzo, grietas, desprendimiento de repello.		
Categoría de Intervención:	Esquema Fotográfico:		
Elementos a Intervenir: Intervención de Elementos Estructurales Verticales (Columnas)

CUADRO DE INTERVENCIÓN.			
Datos del Inmueble:	Elemento: Columnas	Nº: 11	Especificaciones técnicas:
Ex imprenta UES	Lesiones en Elemento:		<ul style="list-style-type: none"> - Limpieza previa a la intervención para retirar cualquier producto o suciedad. - Eliminación del hormigón deteriorado: se realiza por medios mecánicos o manuales, se extraen todos los fragmentos fracturados o mal adheridos, hasta alcanzar un hormigón sano y dejando la armadura accesible a todo su perímetro. La extracción se puede realizar mediante picado con puntero, martillo de agujas entre otros métodos. Se recomienda apuntalar la zona a reparar, para la limpieza se requiere la aplicación de un compresor de aire, de un chorro de agua o de un aspirador. Se limpiara el acero antes de colocar el material de reparación, eliminando restos de corrosión. - Protección de la armadura: se realiza al limpiar el acero, su protección puede hacerse con lechada cementosa, con polímeros o resina epoxídicas. También puede darse una capa de adhesivo epoxi al hormigón y a la armadura, para facilitar el pegado con el material de reparación y proteger el acero del exterior. Se añadirá una nueva armadura para darle la nueva sección a las columnas. - Colocación del nuevo material: Se observara la superficie descubierta para detectar futuras fisuras. Si las hubiera se aplicará una resina epoxi marca Distraltec., luego el material extraído se repondrá con un nuevo mortero para proteger la armadura. Se aplicara un repello al cual se le dará un afinado y pintado final.

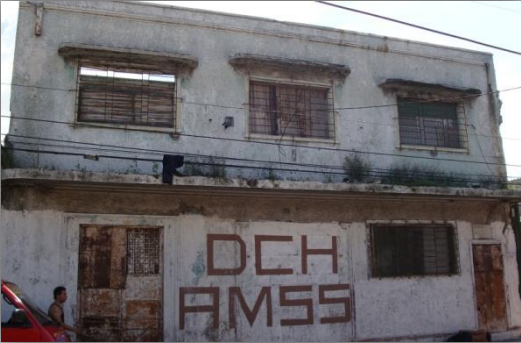
Concepto de Intervención: Conservación-Restauración.	Degradación moho y hongos, elementos faltantes, eflorescencias, grietas, suciedad, desprendimiento de pintura.		
Categoría de Intervención:	Esquema Fotográfico:		
Elementos a Intervenir: Intervención estructural en Fachada

CUADRO DE INTERVENCIÓN.			
Datos del Inmueble:	Elemento: Fachada	Nº: 13	Especificaciones técnicas:
Ex imprenta UES	Lesiones en Elemento:		<p>Para dicho proceso se realizará los apuntalamientos adecuados y a dejar las zonas de retiro necesarias en caso de algún posible problema, también se establecerá una zona adecuada para la ubicación del sistema de andamios con los cuales el personal calificado. Efectuara los procesos de limpieza de toda la superficie de la pantalla de la fachada, para ir efectuando los procesos de conservación, restauración e intervención en los diferentes elementos existentes.</p> <p>La superficie resanada debe estar sana estructuralmente y completamente libre de polvo, mugre, grasa o elementos extraños por lo que antes del vaciado del mortero el Contratista hará la limpieza de toda la superficie con barra u otra herramienta exigida por la supervisión correspondiente para retirar costras de otros morteros, suciedad, tierra etc.</p> <p>Aplicación de epoxis, en función de la anchura de las fisuras; cerrando grietas o fisuras por inyección.</p> <p>Aplicación de mortero de reparación, el cual debe dar respuestas a las condiciones específicas del entorno.</p> <p>Construcción de las respectivas columnas (contrafuertes), añadiendo una junta de dilatación con las columnas existentes y las nuevas columnas (contrafuertes) y las nuevas losas. Todo este proceso debe completarse con una buena protección superficial que impermeabilice el material de la acción del agua y de los cloruros.</p>

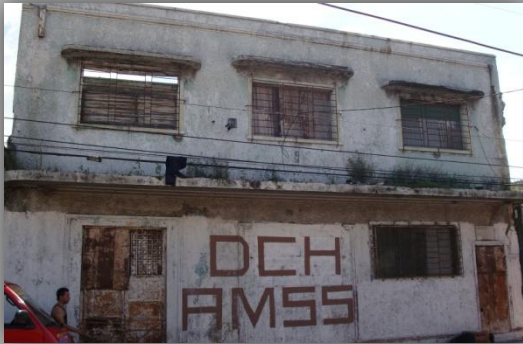
Concepto de Intervención: Conservación-Restauración.	Degradación mohos y hongos, desprendimiento de repello, suciedad		
Categoría de Intervención:	Esquema Fotográfico:		
Elementos a Intervenir: Intervención de elementos de Fachada

CUADRO DE INTERVENCIÓN.			
Datos del Inmueble:	Elemento: Fachada	Nº: 14	Especificaciones técnicas:
Ex imprenta UES	Lesiones en Elemento:		<ul style="list-style-type: none"> - Limpieza previa a la intervención para retirar cualquier producto o suciedad. - La superficie resanada o realistada debe estar sana estructuralmente y completamente libre de polvo, mugre, grasa o elementos extraños se hará la limpieza de toda la superficie con barra u otra herramienta para retirar costras de otros morteros, suciedad, tierra etc. Aplicación de epoxis, en función de la anchura de las fisuras; cerrando grietas o fisuras por inyección. - Aplicación de mortero de reparación, el cual debe dar respuestas a las condiciones específicas del entorno. <p>Todo el proceso se realizara en cada elemento, según fuere necesario por sus daños puntuales, de no tener daños solo se realizara una respectiva limpieza, afinado y pintado.</p>

Proceso de Intervención:			
<p>Al intervenir la fachada completa, se debe tratar cada uno de los elementos que posee, es decir cada una de las pestañas y aleros.</p> <p>Verificar daños puntuales para determinar intervenciones puntuales.</p>

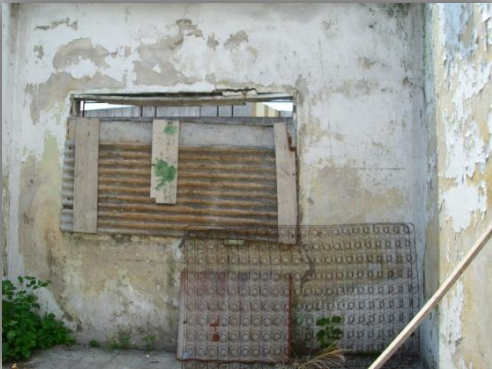
Concepto de Intervención: Conservación-Restauración.	Faltante total, sin vestigios, desprendimiento de pintura y repello.		
Categoría de Intervención:	Esquema Fotográfico:		
Elementos a Intervenir: Intervención en Ventanas N2

CUADRO DE INTERVENCIÓN.			
Datos del Inmueble:	Elemento: Ventana	Nº: 15	Especificaciones técnicas:
Ex imprenta UES	Lesiones en Elemento:		<ul style="list-style-type: none"> - Limpieza previa a la intervención para retirar cualquier producto o suciedad. - Desprendimiento de material dañado, sin llegar a alterar las dimensiones de los huecos, solo en el caso que los daños puntuales sean muy severos. - Aplicar resina de epoxi Distraltec en cada una de las fisuras existentes. - Instalación del contramarco para el apoyo de los marcos de madera. - Colocación del material de reparación, terminando con un mortero mezclado con impermeabilizantes Aqualock, dando un afinado y pintado. - Instalación del marco de madera, curado y recubierto de Comegenol, para evitar deterioros futuros, o según el material especificado con su tratamiento respectivo. <p>Instalación del cuerpo de ventanas; madera y vidrio. O material similar que pueda sustituir a la madera.</p>

Proceso de Intervención:			
<p>Se trabajaran ventas tanto de la fachada como las laterales, el proceso es muy parecido a las ventanas del nivel 1.</p> <p>Su diseño será nuevo, pero no muy alejado de los casos existentes en el centro histórico que son de la misma época.</p> <p>Limpieza general de los huecos de ventanas, removiendo material dañado, definir el contorno de sus huecos; Las Ventanas oriente se trabajaran y detallaran de la misma manera que las de la fachada.</p> <p>Los cargaderos y soleras intermedias que presenten algún tipo de daño estructural/pandeo o perdida de concreto deberán ser escarificados, se procederá a retirar el acero de refuerzo dañado ya sustituir el elemento, para después efectuar el colado correspondiente, con su curado, repellido y afinado, para terminar con el proceso de los cuadrados para dejar listo el elemento para la instalación de la ventanearía correspondiente.</p>

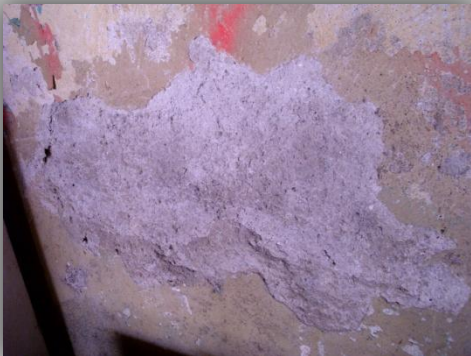
Concepto de Intervención: Conservación-Restauración.	Fisuras, Desprendimiento de Pintura, Desprendimiento de repello, Eflorescencias.		
Categoría de Intervención:	Esquema Fotográfico:		
Elementos a Intervenir: Intervención y mantenimiento en paredes oriente y sur N1

Proceso de Intervención:			
<p>Estas son las paredes que presentan menos daños en su estructura interna, la mayoría son superficiales, por lo que no conlleva un proceso complicado, más que limpieza y resane de la superficie.</p>

CUADRO DE INTERVENCIÓN.			
Datos del Inmueble:	Elemento: Paredes	Nº: 16	Especificaciones técnicas:
Ex imprenta UES	Lesiones en Elemento:		<ul style="list-style-type: none"> - Limpieza previa a la intervención para retirar cualquier producto o suciedad. - Desprendimiento del material dañado, en este caso la pintura y el repello. Procurando no picar los bloques de barro. - También puede darse una capa de adhesivo epoxi a la superficie, para facilitar el pegado con el material de reparación y proteger lo del exterior. Se añadirá un nuevo mortero para darle el nuevo repello a las paredes. - Colocación del nuevo material: Se observara la superficie descubierta para detectar futuras fisuras. Si las hubiera se aplicara una resina epoxi, luego el material extraído se repondrá con un nuevo mortero para proteger la superficie. - Se afinará el repello al cual se le dará un pintado final con pinturas marca Sherwin Williams.

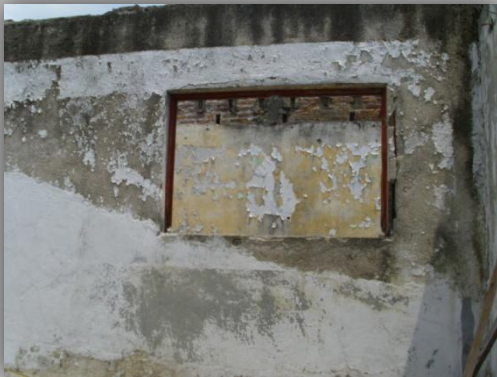
Concepto de Intervención: Conservación-Restauración.	Fisuras, Desprendimiento de Pintura, Desprendimiento de repello, Eflorescencias.		
Categoría de Intervención:	Esquema Fotográfico:		
Elementos a Intervenir: Intervención y Mantenimiento de materiales en divisiones existentes

Proceso de Intervención:			
<p>Al igual que las paredes perimetrales del nivel 1, estas paredes presentan menos daños en su estructura interna; al contrario del nivel 1, las perimetrales del nivel 2 son las más dañadas y las que están en los ejes B y C que las internas; sus daños son superficiales, por lo que no conlleva un proceso tan extenso; dicho tratamiento se reducirá a limpieza y resane de la superficie.</p> <p>Se efectuara el mismo proceso que en las paredes del nivel 1.</p>

CUADRO DE INTERVENCIÓN.			
Datos del Inmueble:	Elemento: Divisiones	Nº: 17	Especificaciones técnicas:
Ex imprenta UES	Lesiones en Elemento:		<ul style="list-style-type: none"> - Limpieza previa a la intervención para retirar cualquier producto o suciedad. - Desprendimiento del material dañado, en este caso la pintura y el repello. Procurando no picar los bloques de barro. También puede darse una capa de adhesivo epoxi a la superficie, para facilitar el pegado con el material de reparación y proteger lo del exterior. Se procederá a generar un nuevo repello y afinado a las paredes. - Colocación del nuevo material: Se observara la superficie descubierta para detectar futuras fisuras. Si las hubiera se aplicara una resina epoxi, luego el material extraído se repondrá con un nuevo mortero para proteger la superficie. Se realizara el proceso de fajeado y azotado de mortero en las zonas donde se aplique el nuevo repello para terminar con el afinado y la aplicación de la pintura que se definirá según las especificaciones

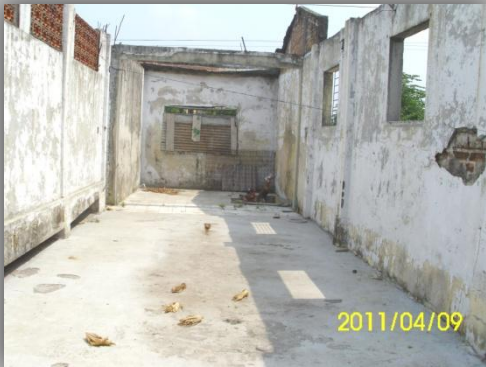
Concepto de Intervención: Renovación-Integración.	Degradación por humedad, desprendimiento de repello, fisuras y agrietamientos.		
Categoría de Intervención:	Esquema Fotográfico:		
Elementos Nuevos: Incorporar Elementos de Estructura Metálica en Vano Oriente.

CUADRO DE INTERVENCIÓN.			
Datos del Inmueble:	Elemento: Muro	Nº: 19	Especificaciones técnicas:
Ex imprenta UES	Lesiones en Elemento:		<p>A su vez se va incorporar lo que es un nuevo sistema de piso rígido que estará totalmente desligado de la estructura de concreto, para el cual se ha pensado con perfleria de acero estructural, perfil h con dimensiones de 10"x12 para columnas y en el sistema de vigas metálicas se tendrá perfleria H con dimensiones de 11"x8"; dicho sistema de marcos metálicos estarán apoyados sobre un sistema de pedestales de concreto y su respectivo sistema de zapatas, la unión de dichos sistemas se efectuara por medio de placas de acero empernadas, los pernos tendrán una longitud de desarrollo aproximado de 80 cms, siendo 4 pernos con su sistema de rosca y arandelas de presión,</p> <p>La unión de las vigas metálicas con las columnas estará por medio de placas y pernos los cuales estarán especificados por el diseñador correspondiente, así como los procesos de soldadura los cuales deberán ser especificados en los planos estructurales y las especificaciones técnicas correspondientes.</p> <p>Sobre este sistema de marcos metálicos se construirá un entramado de estructura metálica con tubo de 3x3 que servirá para poder instalar un sistema de duela de madera, lo que conlleva a la instalación de un sistema de piso laminado.</p> <p>A si mismo se dejara una junta de dilatación entre las dos estructuras. La estructura de concreto armado y la estructura metálica dicha junta podrá ser de metal o de material elastomérica según la especificación que el profesional responsable determine en su momento posterior a la revisión estructural de los pre dimensionamientos propuesto y los análisis de carga que con lleven dichas estructuras.</p>

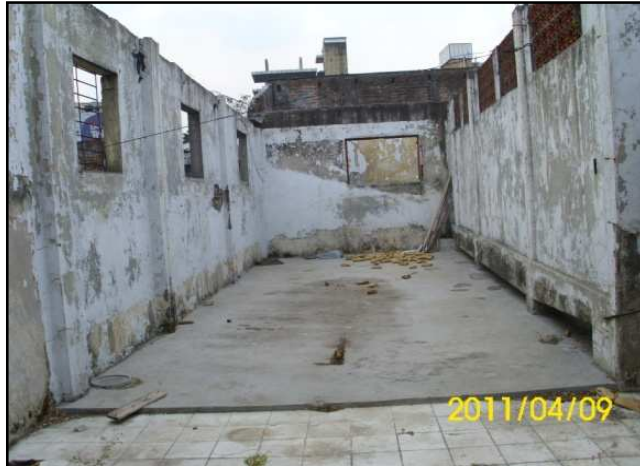
Los niveles originales del piso Rígido (losa) fueron alterados como lo podemos constatar en las visitas de campo (ver en la imagen 1) su posición fue 30 cms arriba de donde actualmente se encuentra ubicado, y la configuración del sistema de vigas

también era diferente al que sostiene el sistema de piso rígido que actualmente posee, el espesor de la losa o sistema de piso rígido en el lado oriente del edificio es de 0.20 .al incorporar el nuevo elemento de soporte del sistema de piso también se rigidizo el sistema de vigas que el inmueble poseía y a su vez se le incorporo cargas adicionales para los que posiblemente estas no fueron diseñadas.

Imagen 1
En esta imagen podemos observar que el nivel original de la vivienda estaba sobre la viga que actualmente sirve para apoyar las paredes del eje C, las cuales aparecen con la celosía de barro, pudiendo observarse también las dimensiones de dichos elementos.

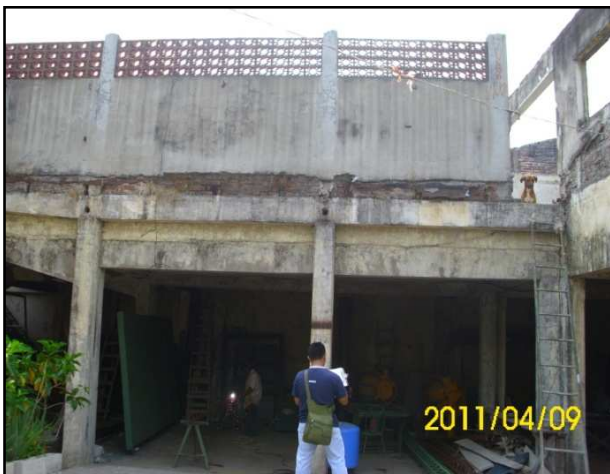
Imagen 2:
Vista sobre el eje B del edificio, en esta vista podemos observar de igual forma el comportamiento original y la posición donde debió estar el sistema de losa en sus inicios y que con la estructuración y cambio de uso que sufrió se cambio de posición y también se desarrollaron cambios en las vigas a fin de darle una estructuración seguramente pensando en que el cambio de losa afectaría los elementos verticales sismo resistentes(columnas)

Lo que observamos aquí es la unión del sistema de vigas entre los dos cuerpos del edificio, el punto donde debió incorporarse una junta entre los voladizos o dejar una separación mínima para evitar que las vigas sufriesen daños, o en su defecto debió conformarse una sola viga a lo largo de todo el eje B y C

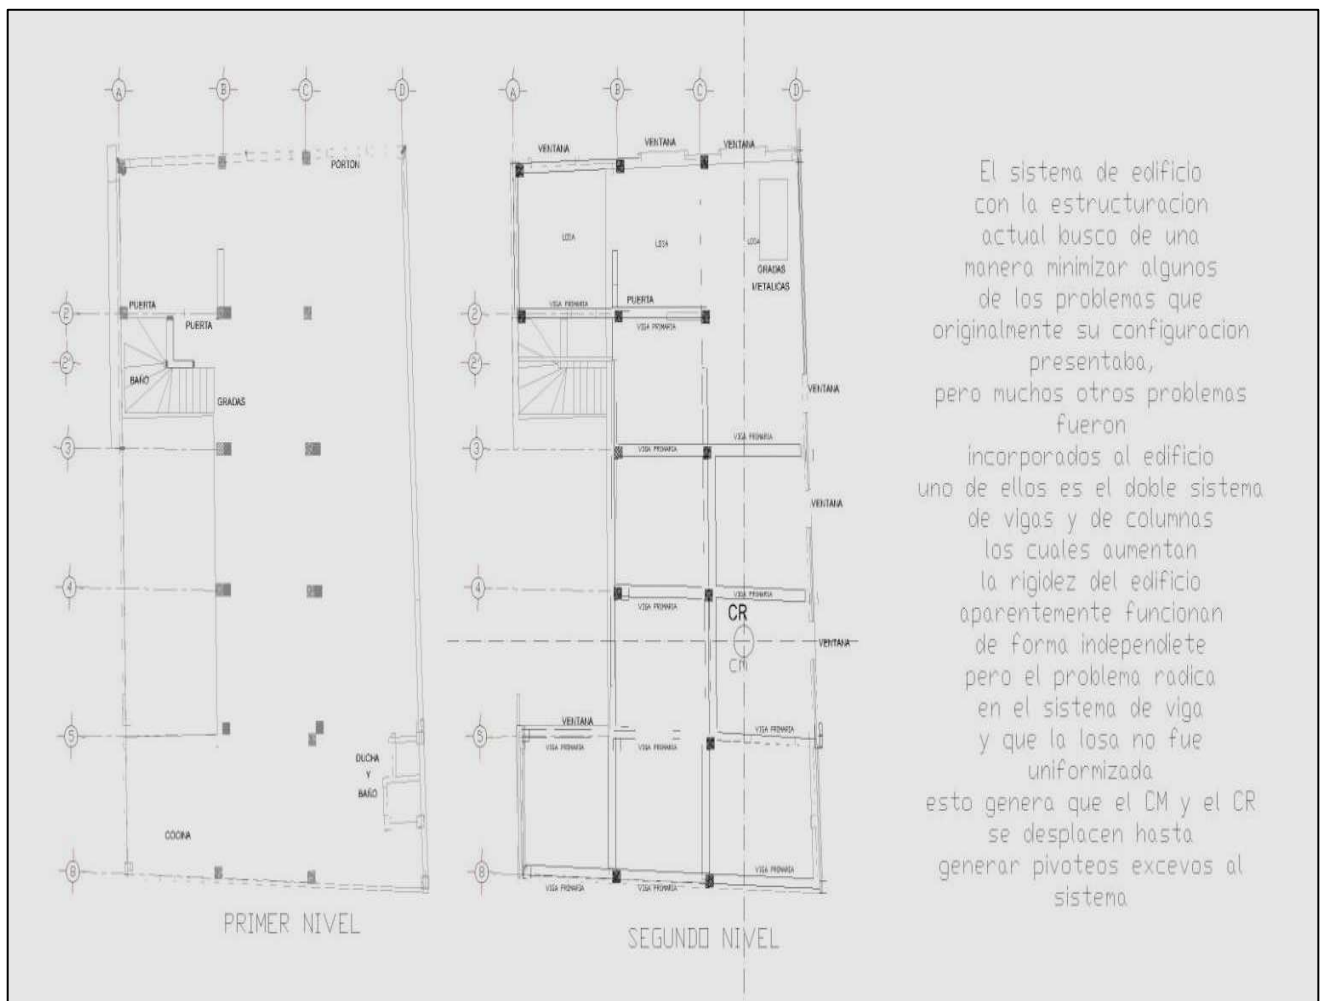
Esto se debe en parte a la configuración en C que posee la edificación el simple hecho de haber conservado los sistemas originales de las vigas y hacer un doble sistema de vigas en los ejes B y el eje C produce como antes se menciono doble nudo en un punto demasiado rígido esto produce que la edificación se mueve de manera no uniforme. Provoca que el centro de rigidez y centro de masa tenga posiciones diferentes tanto en elevación como en su posición en planta, llevando a una doble excentricidad, siendo este un de los mayores problemas que se encuentra. Como lo veremos en los esquemas siguientes.

El sistema de edificio con la estructuración actual busco de una manera minimizar algunos de los problemas que originalmente su configuración presentaba, pero muchos otros problemas fueron incorporados al edificio uno de ellos es el doble sistema de vigas y de columnas los cuales aumentan la rigidez del edificio aparentemente funcionan de forma independiente pero el problema radica en el sistema de viga y que la losa no fue uniformizada esto genera que el CM y el CR se desplacen hasta generar pivoteos excesivos al sistema.
